# Analyse des dysfonctionnements des LSPR de la station d'Esternay

Irstea – centre de Lyon  
UR MALY

AOUT 2013

PASCAL MOLLE

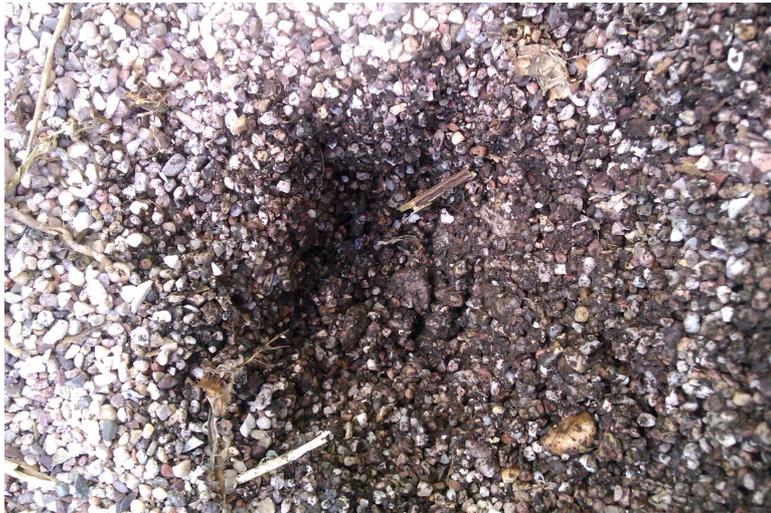
On notera l'absence d'une fine couche de sable en surface des lits alors que recommandée depuis 1999 (Liénard, 1999). Cette couche de sable est fondamentale pour retenir les boues en surface des lits lors des premières alimentations. En son absence, de la boue est piégée plus en profondeur dans le gravier de surface et peut conduire à minimiser les transferts d'oxygène par le fond du filtre. L'oxygénation du

La visite sur le site réalisée le 05 juin 2013 a permis d'observer le gravier de surface du lit 2 dont le curage a été réalisé (cf. Tableau 1). On observe bien de la matière organique dans la couche supérieure du gravier (cf. Photo 1).

Photo 1 : Couche de surface du lit 2 le 05/06/2013

Les mesures de perméabilité réalisées par la SADE sur ce même lit le 6 novembre 2012 (méthode de LEFRANC) déterminent une perméabilité de  $8,64 \cdot 10^{-5} \text{ m/s}$ . La perméabilité d'un gravier vierge de taille similaire est largement supérieure. Cela confirme bien un impact de cette matière organique sur la perméabilité du milieu, sans que l'on puisse dire à l'heure actuelle si cet état est rédhibitoire au fonctionnement du système ou non. Cette valeur reste en théorie suffisante pour drainer les lames d'eau journalières amenées en période d'alimentation.

Compte tenu de la présence de matière organique dans le gravier, il n'apparaît plus opportun de mettre en place une couche superficielle de sable en surface, la filtration sera effective en surface du gravier compte tenu du taux de matière organique présent dans ce dernier. Cependant, l'exploitant et la commune devra être vigilant à la bonne reprise des roseaux, de manière à savoir si cette présence de matière organique dans le gravier est incompatible avec le bon fonctionnement du système, où s'il est impératif de décaper la partie supérieure de ce gravier afin de repartir sur de bonnes bases. Compte tenu de l'enjeu financier d'une telle opération, il paraît intéressant de faire le test sur le lit 2.

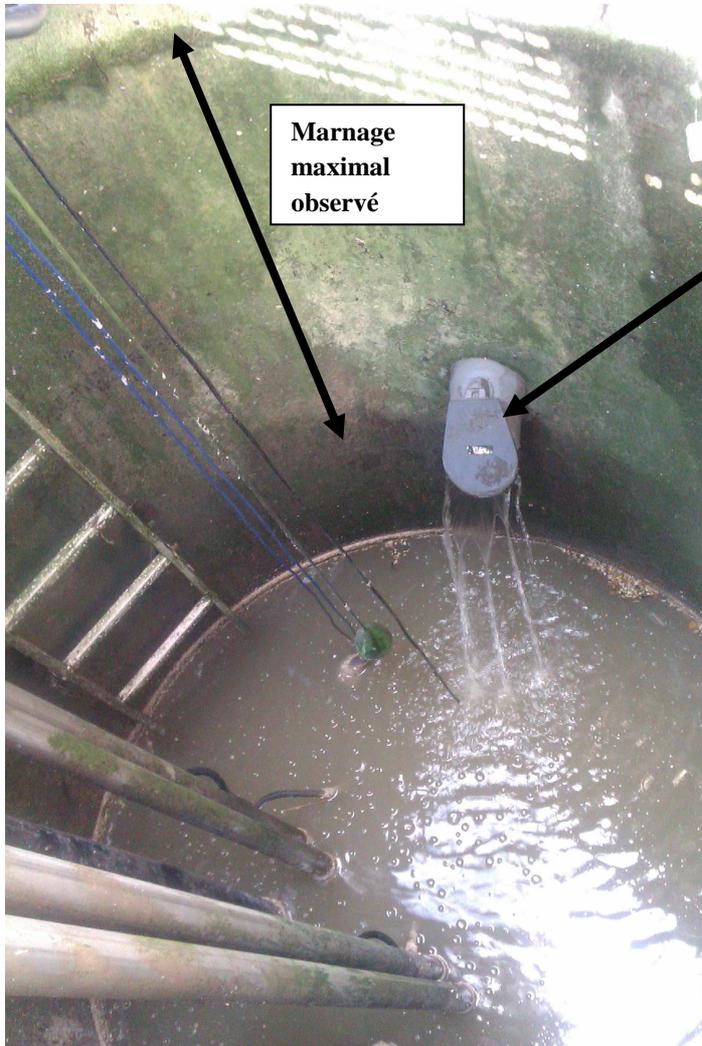
On notera dès le début de vie du système, qu'il a été observé une mise en charge des canalisations de drainage des lits. Cette mise en charge est fortement préjudiciable au fonctionnement du système car nuisant à l'aération des lits par le fond. La première modification a été d'abaisser le niveau du canal venturi de la mesure de débit de drainage des lits, suspecté d'être à l'origine de cette mise en charge (23/01/2006). La mise en charge des hourdis des lits est toujours constatée par la SADE le 12 Mai 2006. La pose d'un clapet anti retour est suggérée mais installé seulement le 25 Mars 2010 ! La pose de ce clapet permet d'éviter à ce que les eaux d'entrée station puissent remonter dans les lits lors de périodes

de fort débit. En revanche cela ne permet pas aux lits de se drainer correctement lors de ces périodes de fort débit et une mise en charge est donc toujours possible et nuit à l'oxygénation par le fond des lits.

Lors de la visite un contrôle visuel du poste d'alimentation a permis de confirmer cette possibilité (cf. Photo 2 ). Le problème est d'autant plus important que le drainage des lits étant interconnecté, le drainage du lit en alimentation peut nuire à l'oxygénation de l'ensemble des lits.

Photo 2 : poste de relèvement

- Reprendre la cote des canalisations de drainage pour éviter toute obstruction des canalisations et donc toute obstruction à l'oxygénation par le fond des lits,
- Faire les alimentations en une bûchée par jour,
- De respecter les charges à appliquer en fonctionnement routinier et pendant les phases de reprise au regard du tableau présenté en annexe déjà fourni à l'exploitant pour la reprise du lit2. L'exploitant pourra utiliser la voie de secours (Silo) pour garantir le non dépassement des charges sur les lits.

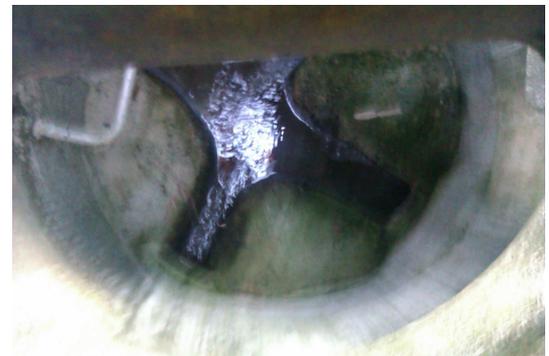
Photo 3 : interconnexion du drainage des lits

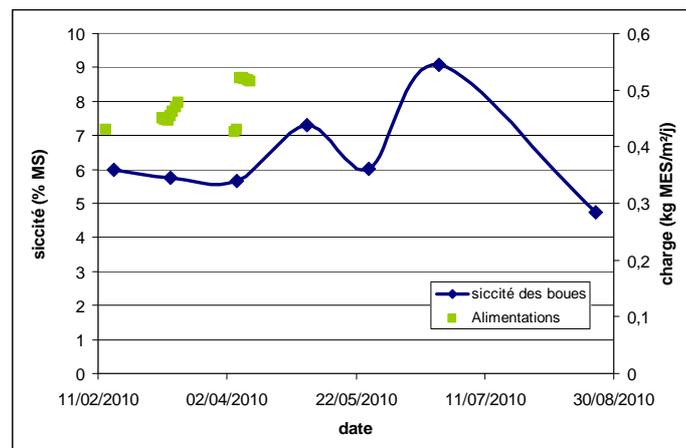
Figure 1 : Evolution de la siccité du lit 1 lors de sa période de repos prolongée avant curage

On observe de faibles siccités, en périodes classique d'alimentation, qui peinent à remonter pendant la période de repos prolongée voir baisse à nouveau, certainement en fonction de la pluviométrie. A ces niveaux de siccité, la boue est saturée en eau (Vincent et al., 2012) ne permettant pas à l'oxygène d'entrer dans le dépôt organique. Cela affecte la minéralisation de la boue, et donc sa perméabilité. Les mesures de matière volatile du dépôt de boues, lors de ces prélèvements, présentent des valeurs hautes de 80 % jusque fin Mai soit un mois et demi après la dernière alimentation. Ce taux de MV est du même ordre de grandeur que les boues d'un bassin d'aération. On réalise bien les problèmes d'infiltration que peut générer un tel dépôt, ce qui est en accord avec les problèmes rencontrés par l'exploitant, aussi bien en termes d'infiltration que de développement des roseaux. En effet, les conditions anoxiques qui doivent régner dans la boue est néfaste au développement des roseaux, qui du coup, n'assurent plus leur rôle mécanique sur l'infiltration.

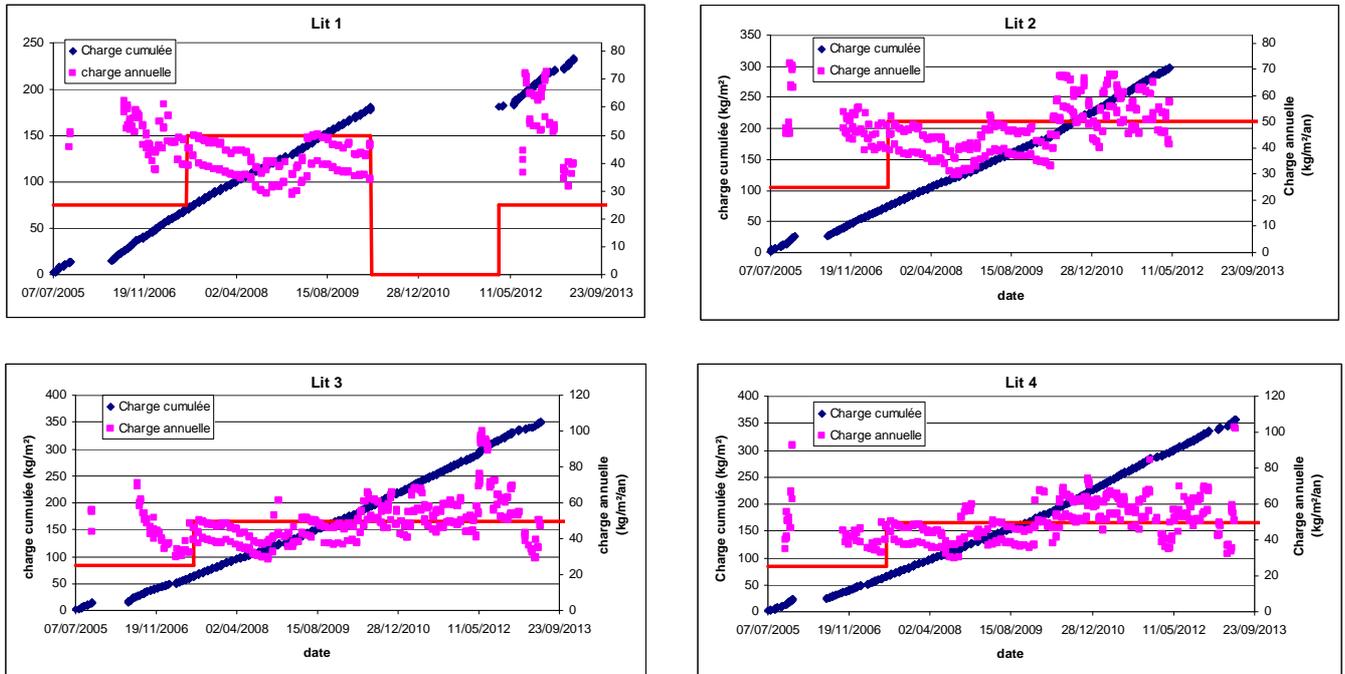
Figure 2 : Charges en MES/m<sup>2</sup> reçues par les lits au cours des 8 années de fonctionnement.

- Une charge trop importante (2 à 3 fois supérieure par rapport aux recommandations de l'époque et actuelle), au démarrage des lits, jusqu'à 92 kg MES/m<sup>2</sup>/an pour le premier trimestre sur le lit n° 4 ! Cette surcharge a sûrement été fortement pénalisante pour le développement des roseaux. Les problèmes de développement observés dès le départ (cf. Tableau 1) ne sont donc pas surprenants.

- Une période de fonctionnement sur l'ensemble des lits, où la charge appliquée est proche du nominal de l'époque. La charge recommandée à l'époque était de 50 kg MS/m<sup>2</sup>/an. Si de nos jours, pour une configuration à 4 lits en casier béton, la charge recommandée est de 30 kg MS/m<sup>2</sup>/an, on ne pourra vraisemblablement pas obtenir des siccités de 25 % au curage sur cette installation. En revanche des siccités de 15 % devraient pouvoir être obtenues pour une conception correcte et une gestion optimale.

- Lors de l'arrêt d'un lit (lit 1, puis lit 2) on observe des périodes (à partir de mai 2010) où la charge appliquée sur les lits en fonctionnement dépassent la valeur limite de 60 kg MS /m<sup>2</sup>/an

recommandé dès 2008 (Liénard et al., 2008). Dans la mesure où les périodes de repos prolongées ont été très longues (supérieures au 3 mois préconisés – Liénard et al., 2008), la surcharge produite sur les lits en fonctionnement est d'autant plus problématique. Une période de repos plus courte auraient été préférable pour ne pas pénaliser l'ensemble des lits.

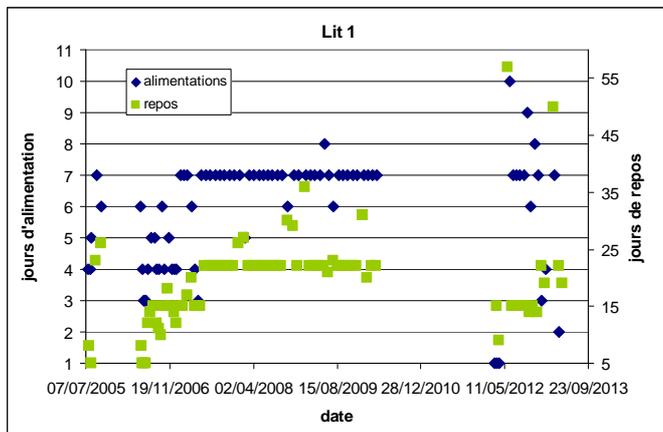
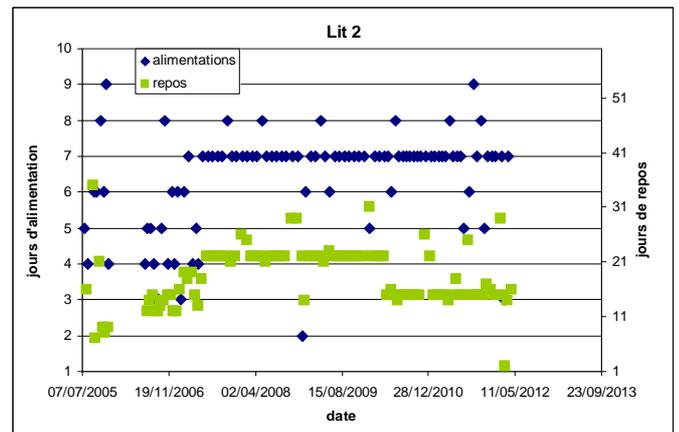
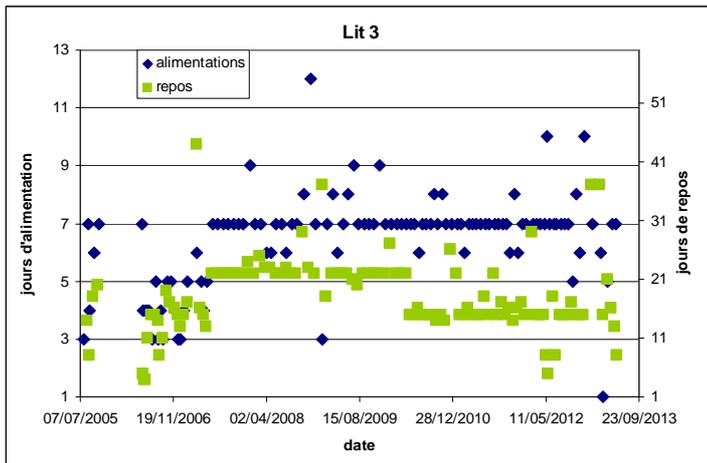
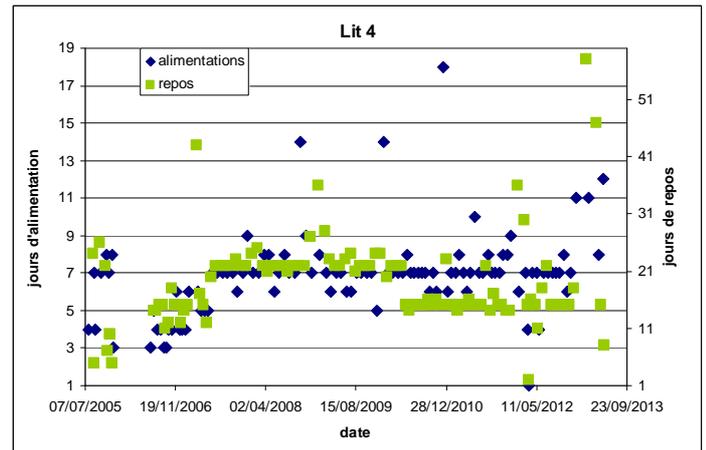
Figure 3 : Evolution du nombre de jours d'alimentation et de repos des LSPR

On note que le choix, a été de se fixer sur un cycle de 7 jours d'alimentation pour 21 jours de repos en fonctionnement classique. Le rythme a été plus variable en début de vie des lits et globalement plus fréquent. Lors de l'arrêt d'un lit, le nombre de jours de repos descend logiquement à 15 jours. Si cela est acceptable pour une période estivale relativement courte, les périodes d'arrêt prolongé supérieures à un an n'ont vraisemblablement pas aidé à la minéralisation des dépôts de boues.

Le mode de fonctionnement des alimentations n'apparaît pas adapté non plus pour optimiser la vitesse d'infiltration des lames de boues. Les doses journalières étant amenées en 3 ou 4 fois, ce fractionnement réduit la hauteur de pression de l'eau en surface des dépôts et donc réduit la vitesse d'infiltration. Les lames de boues étant en moyenne de 12 cm/j il est préférable de les alimenter en une seule fois afin de favoriser l'infiltration et avoir plus de temps de drainage entre deux alimentations. L'optimum, sur un système fonctionnant normalement étant de faire des lames de boues de l'ordre de 25 cm/j. Au-delà de cette valeur, le drainage se fera difficilement en 24 h.

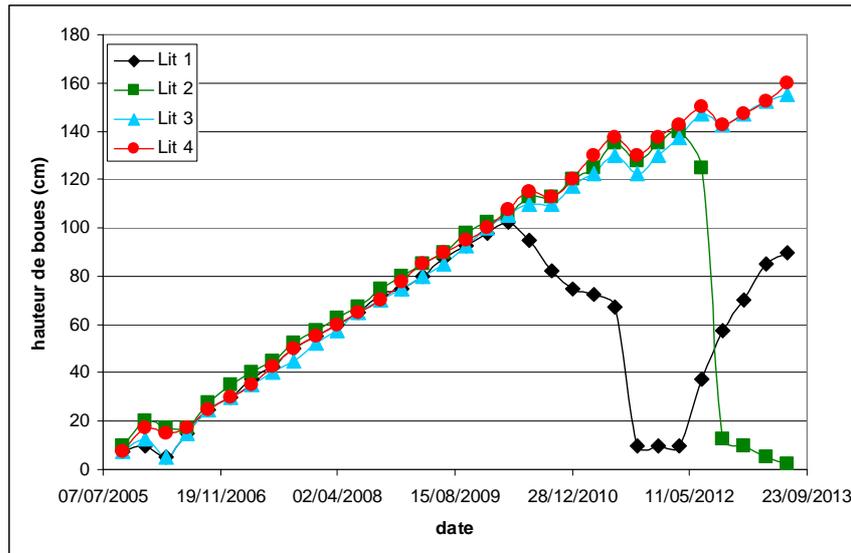
Figure 4 : vitesse d'accumulation des boues

L'accumulation est similaire sur l'ensemble des lits, confirmant la bonne répartition des charges entre les différents lits. Les vitesses d'accumulation sont de l'ordre de 22 cm/an, en période de routine (alimentation des 4 lits) synonyme d'une mauvaise déshydratation et minéralisation du dépôt. Ces vitesses d'accumulation montrent clairement un problème important de traitement. La reprise du lit 1 après curage, avec les fortes surcharges opérées (cf. Figure 2) produisent des vitesses d'accumulation encore bien supérieures (de l'ordre de 50 cm/an !) lié à des surcharges très importantes au redémarrage (jusqu'à 70 kgMES/m<sup>2</sup>/an). Des vitesses supérieures à 15 cm/an devraient être une alerte pour adapter la gestion des ouvrages.

L'analyse des dépôts réalisés le premier semestre 2010 ne montre pas de teneurs en éléments trace problématique pour la survie des roseaux. Il semble que le problème de développement observé provient d'un manque d'oxygène dans le milieu, induit par une déficience de l'aération par le fond et une surcharge organique au démarrage de l'installation.
