Diagnostic de la végétation implantée sur les ouvrages de protection contre les crues de la Rivière des Pluies

M. Vennetier, C. Zanetti

Rapport du 05/01/2017

Version 2

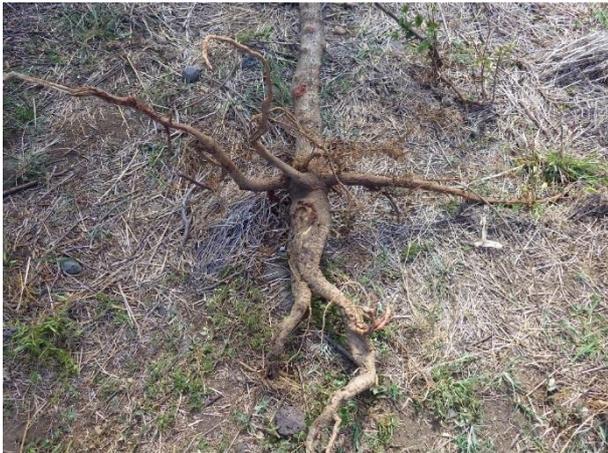
Photo 27 : Système racinaire mixte de Cassie. Tous les Cassies observés présentent ce type d'enracinement, atteignant 50 à 80 cm de profondeur, le pivot étant plus ou moins développé suivant les conditions locales

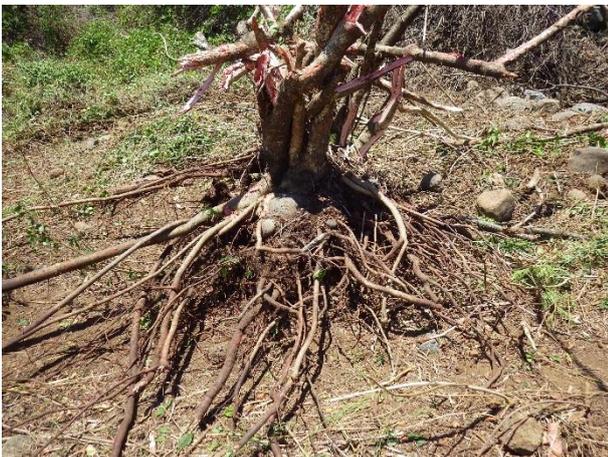
Photo 29 : Système racinaire traçant de Faux-Poirier (souché n°4). Enracinement dissymétrique : pas de racine en direction du corps de digue

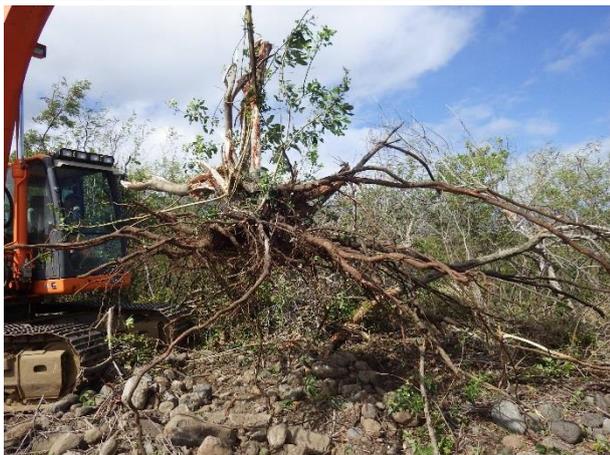
Photo 33 : Système très superficiel de Faux-Poivrier (Souche n°8) composé de très longues racines traçantes et d'une racine verticale atteignant 40 cm de profondeur

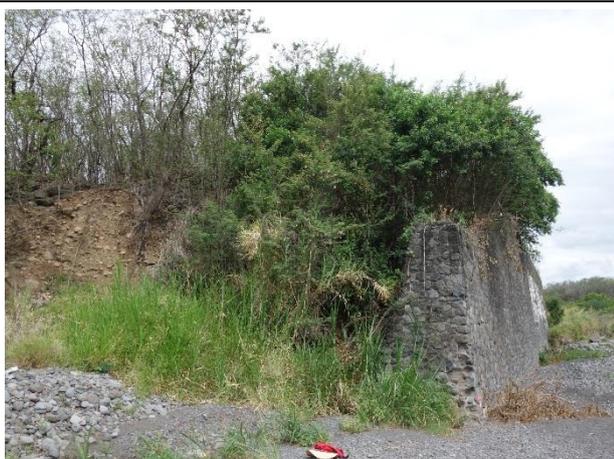
L'épi 3 présente, à proximité de sa jonction avec la digue, une déstructuration importante et un affaissement de 2 m, avec érosion des talus, dont l'origine a pu être mise en évidence sur les photos aériennes de 1997 (photo 38 et annexe 1).

Photo 37 : Anse d'érosion marquée derrière le mur en aval de l'épi 3

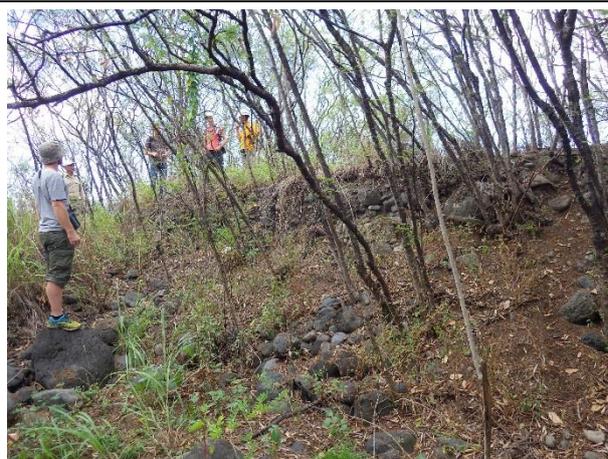
Photo 38 : Affaissement de l'épi 3 lié à la réalisation d'une piste de franchissement dans les années 1990

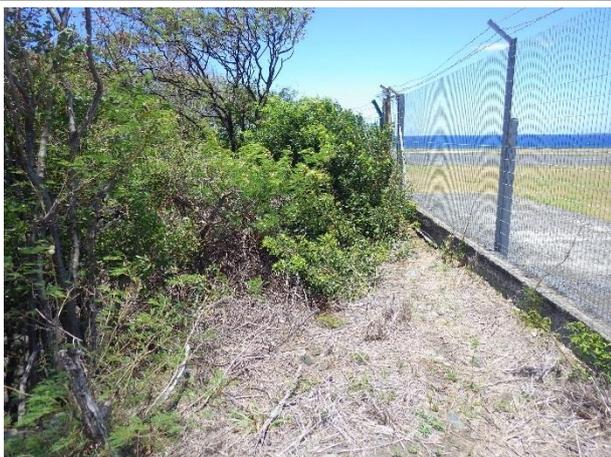
Une partie de la digue entre l'épi 4 et l'épi 5 présente une zone de glissement importante. Malgré cela la digue reste large sur ce secteur car elle a été décalée vers la rivière par un vaste remblai, lors des travaux réalisés sur la zone aéroportuaire entre 1984 et 1997 (Annexe 1 et profil topographique de la zone de l'épi 5). D'autres désordres d'origine anthropiques ont été observés sur les différents épis. Des trous ont été creusés en crête des épis et dans leur talus, et les matériaux remaniés, conduisant localement à des affaissements et glissements.

Photo 39 : Zone de glissement du talus côté rivière de la digue, en amont entre l'épi 4 et l'épi 5

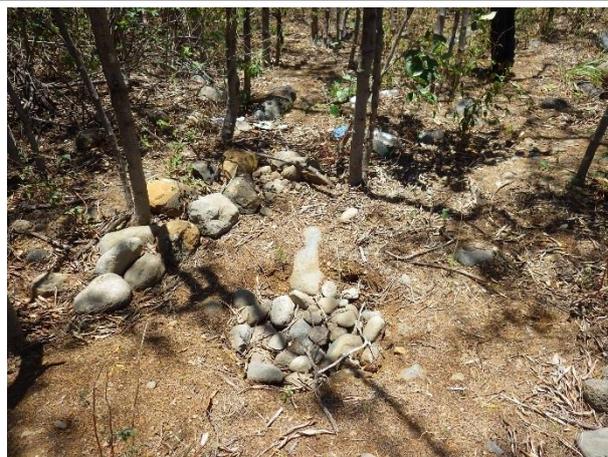
Photo 40 : Dégradations d'origines anthropiques sur les épis (trous creusés et - parfois- rebouchés par des blocs, nombreux déchets)

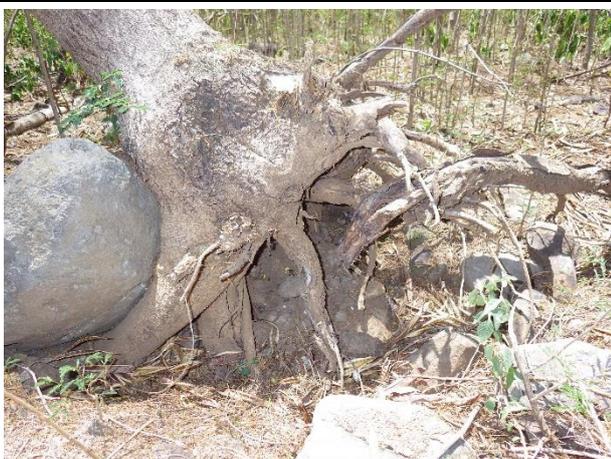
Quelques zones d'affaissements sur la digue ont été observées et son probablement dues au renversement d'arbres pendant les cyclones. Mais comme l'a démontré l'étude des systèmes racinaires des Faux-Poivriers, les enracinements ne sont pas de nature à dégrader les ouvrages et n'auraient pas en cas de renversement de grave conséquence en termes de déstabilisation des sols. Certains sujets sont même très bénéfiques du point de vue de la stabilisation du talus, comme le cas du très gros Faux-Poivrier en amont de l'épi 3.

Photo 41 : Renversement d'un Cassie de 25 cm de diamètre présent sur la plate-forme remblayée de l'épi 1. Le pivot ne s'étant pas développé du fait de la présence de gros blocs, ce Cassie mesurant près de 8m de hauteur a été renversé. L'impact de ce renversement sur les matériaux en place est très réduit

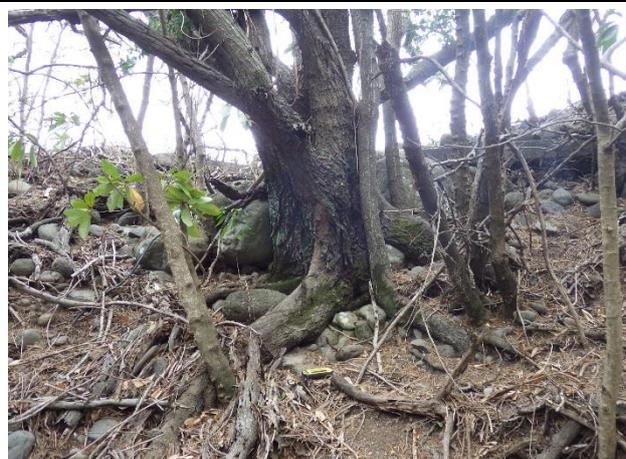
Photo 42 : Gros Faux-Poivrier en amont de l'épi 3 assurant la stabilité du talus, comme en témoignent les blocs retenus en amont de la souche et un glissement en aval s'arrêtant à la souche. Cet arbre n'a pas été dessouché par crainte de voir l'ensemble du talus s'écrouler, la pelle mécanique n'ayant pas d'accès pour se positionner en crête de la digue afin d'effectuer la reconstitution.

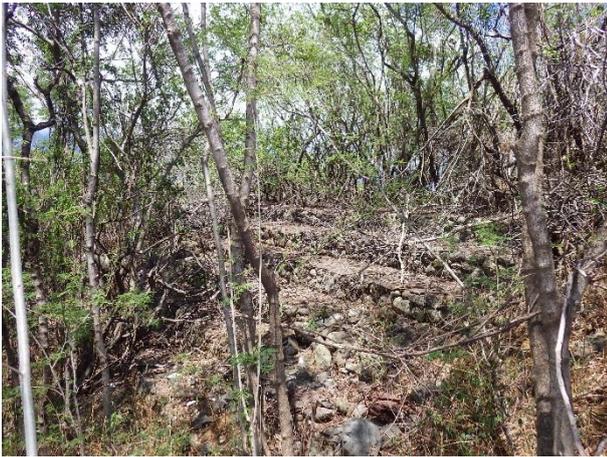
Les gabions sont disposés en escalier sur le talus amont des épis. Les grillages sont oxydés, souvent déjà cassés, et certains gabions sont éventrés. Des nombreux arbres sont enracinés entre les pierres et ont parfois englobés les grillages. Une autre problématique en lien avec les arbres est la présence de bois mort en quantité abondante, issue de la mortalité naturelle des ligneux (casse de branches pendant les épisodes de vents violents) et du stockage sur place des bois coupés lors des opérations d'entretien de 2014 et 2015.

Photo 43 : Etat de végétalisation des gabions

Dévitisation des arbres et des cactées par badigeon ou injection. En principe efficace à très court terme, elle ralentira la dégradation des gabions mais ils sont déjà en mauvais état général (corrosion/arbres/bois mort). Leur suivi et réfection au moins partielle s'impose rapidement (cf. ci-dessous).

La durée de vie moyenne de gabions grillagés est de l'ordre de 50 ans. Le niveau de dégradation actuelle des gabions protégeant les murs est donc logique. La réfection des "escaliers" de gabions pourrait être envisagée en posant simplement un nouvel escalier de gabion sur l'ancien, avec un bon ancrage du premier rang au pied de l'ancien, et en remplaçant ou refaçonnant dans les anciennes marches les quelques gabions éventrés ou trop abimés par l'arrachage des arbres.

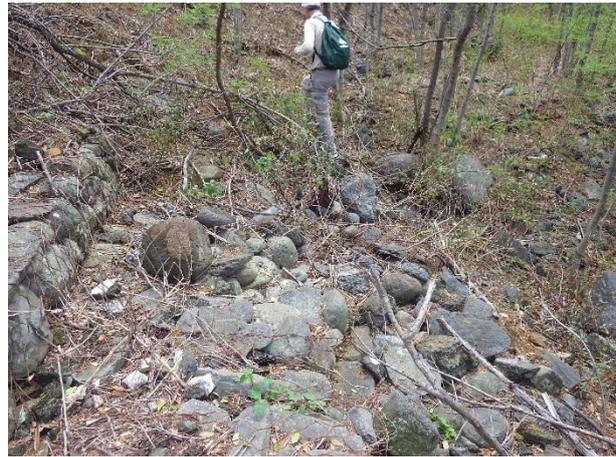
Photo 44 : Gabions éventrés – épi 1

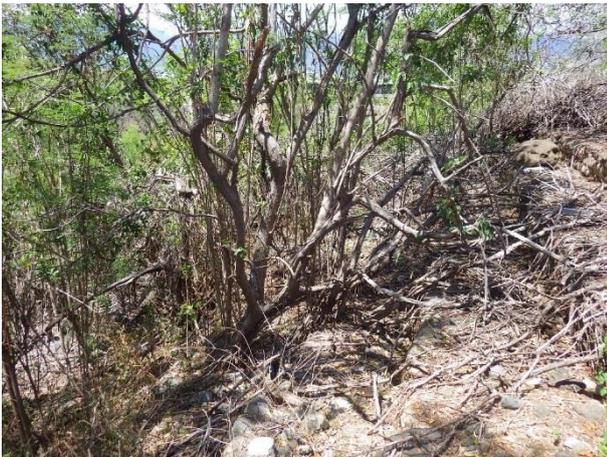
Photo 45 : Arbres enracinés dans les gabions et bois mort accumulé gênant leur visualisation

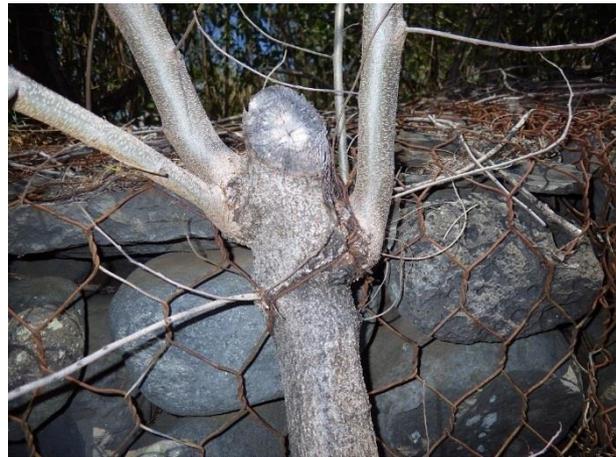
Photo 46 : Cas d'un arbre ayant poussé au travers du grillage et risquant le faire céder à terme

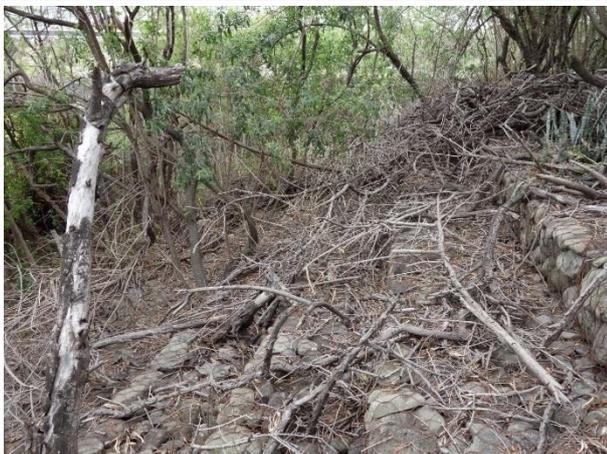
Photo 47 : Bois mort accumulé par mortalité naturelle

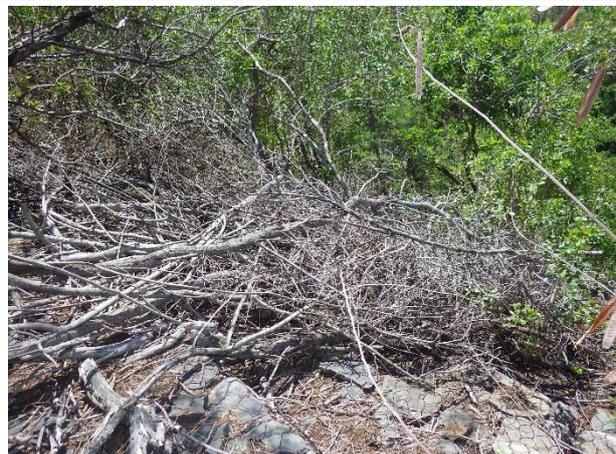
Photo 48 : Bois mort issu des coupes près des épis

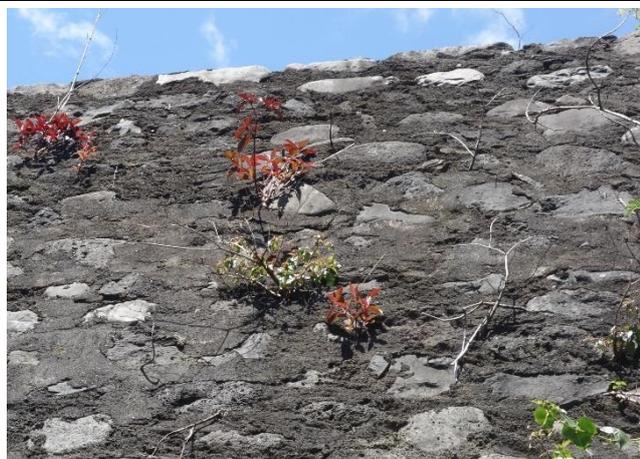
Les murs maçonnés n'ont pas connu de travaux d'entretien depuis leur construction il y a 50 ans. Les joints altérés et friables sont favorables à la fixation de graines et à la croissance d'essences herbacées et ligneuses.

Photo 49 : Pousses ligneuses vivantes et mortes implantées dans les joints du mur maçonné

- Sur les murs (pente et sommet) : arrachage manuel de tout ce qui peut l'être, racines ligneuses comprises (herbacées, arbustes et petits arbres), en curant les joints friables en profondeur.
- En pied de mur, côté épis et côté rivière : Dessouchage minutieux sur 1 mètre de large au pied des murs (2 m pour les plus gros arbres) puis entretien par fauchage biennuel. L'arrachage sera difficile ou même parfois impossible entre le mur et les gabions, où de nombreux arbres se sont installés, sans dégrader ou déplacer les gabions. Avec cette solution, il faut donc prévoir une réfection ou un renouvellement de ceux-ci (voir 4.2.3 ci-après). Certaines souches, les moins importantes, pourraient éventuellement être directement arrachées par élingage sans dégrader trop les gabions, mais il faudrait le tester au préalable.

Les deux solutions nécessitent des travaux de réfection des joints des murs, qui sont vieillissants et de plus en plus friables et fissurés, pour prévenir la réimplantation de jeunes pousses à l'avenir.

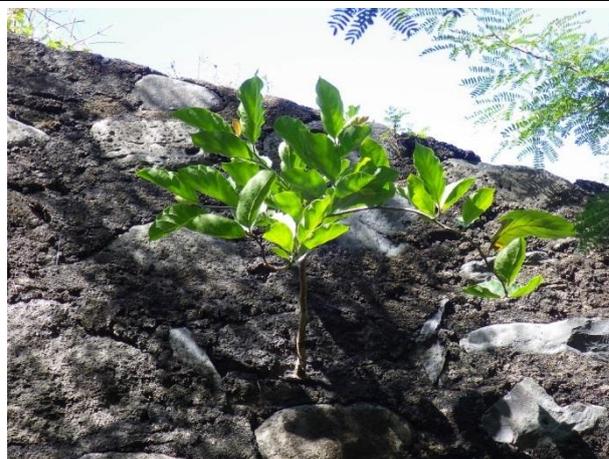
Photo 50 : Avocat Marron (épi 1)

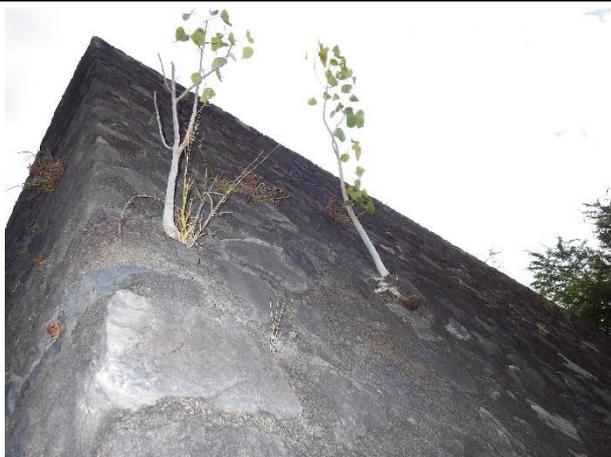
Photo 51 : Jeunes Ficus enracinés dans le mur

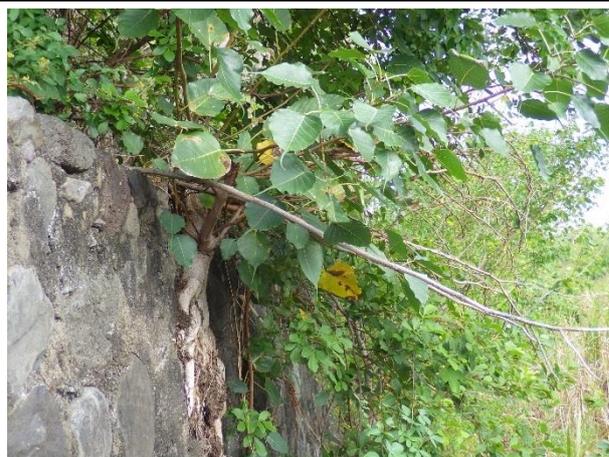
Photo 52 : Ficus dans une fissure du mur et végétation dense poussant sur le haut du mur

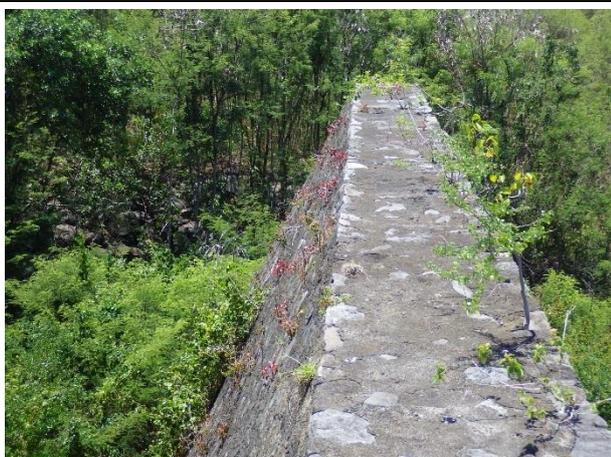
Photo 53 : Tamarins de l'Inde et Ficus en crête du mur. Densité importante de jeunes pousses sur la face Nord-Est (pente moins forte) du mur

La face Nord-Est (côté aval) des murs présente une densité de jeunes pousses plus élevée que la face Sud-Ouest, du fait de sa légère inclinaison favorisant la fixation des graines et probablement du fait que de la densité importante de végétation implantée sur les épis, et entre le mur et les gabions, assure un léger ombrage et conserve l'humidité.

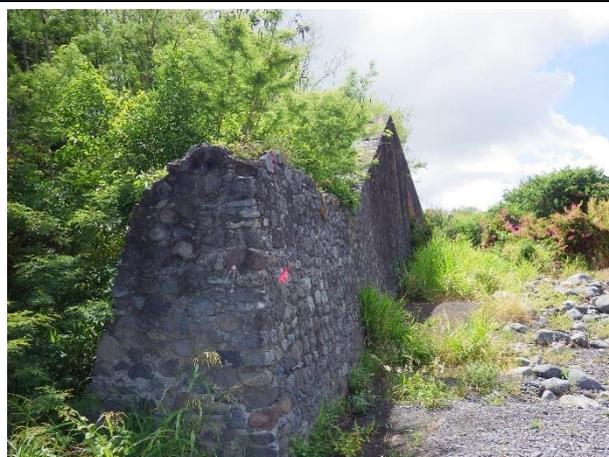
Photo 54 : Vue des dégradations de la crête du mur (épi 1)

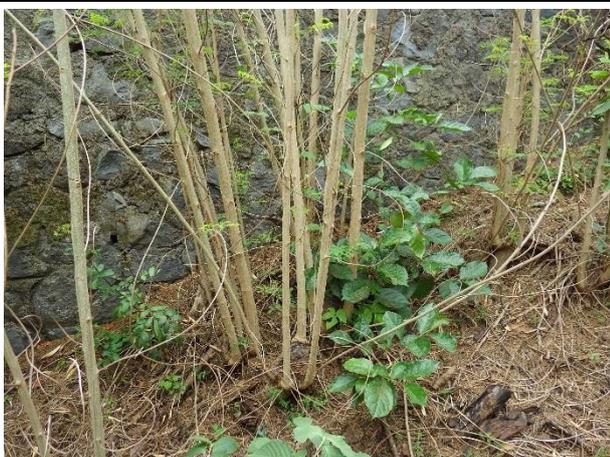
Le retour d'expérience de ces opérations s'avère assez négatif ; la coupe a donné naissance à de nombreux rejets vigoureux et favorisé l'explosion de végétation héliophile (ronces, herbacés hautes), rendant l'accès aux murs encore plus difficile et la visibilité encore plus réduite par endroits.

Photo 55 : Rejets très vigoureux suite à la coupe des Cassies implantés au ras du mur en crête d'épi

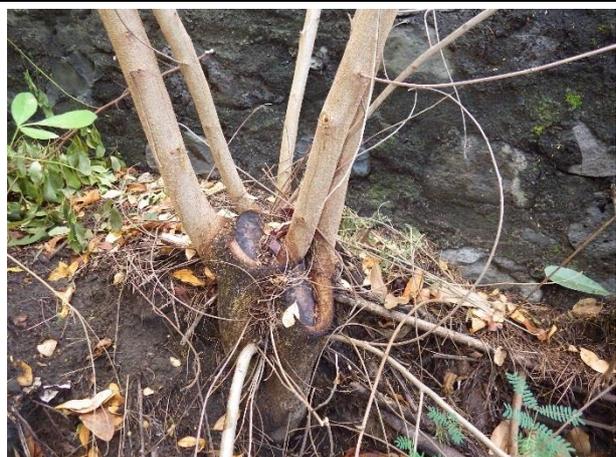
Photo 56 : Rejets très vigoureux développés suite à la coupe des Faux-Poivriers implantés au pied du mur
