M. Vennetier, C. Zanetti

DIAGNOSTIC DE LA VEGETATION IMPLANTEE SUR LES OUVRAGES DE PROTECTION CONTRE LES CRUES DE LA RIVIERE DES PLUIES

Rapport du 05/01/2017

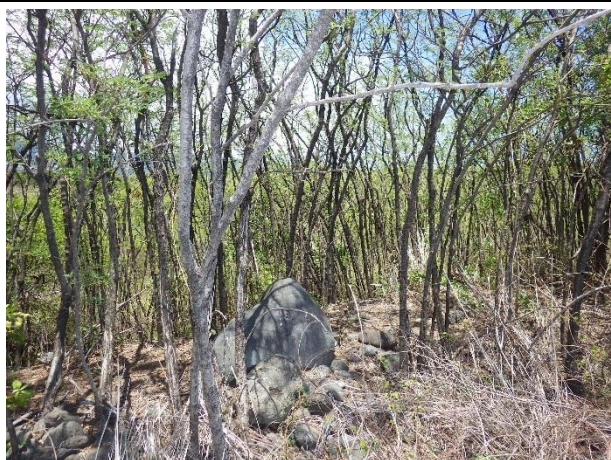
Photo 1 : Forte densité de Cassie sur le talus de la digue côté rivière

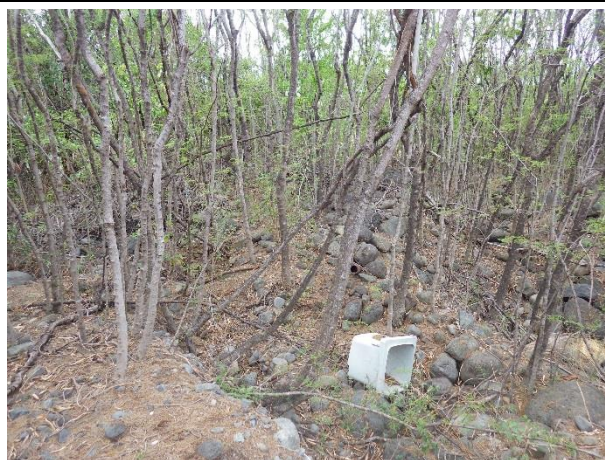
Photo 2 : Densité moyenne à forte de Cassie sur les épis, cas de l'épi 2

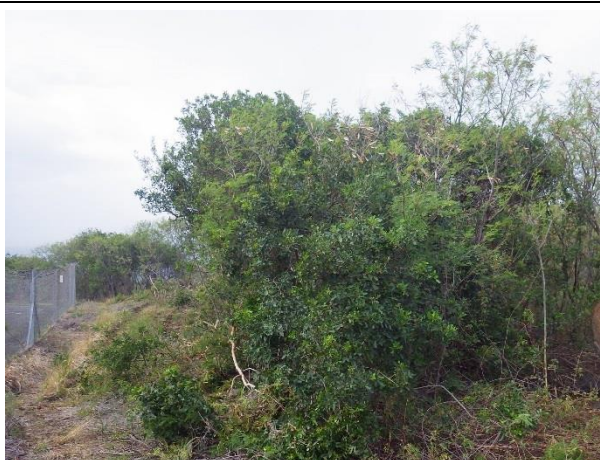
Photo 3 : Faux -Poivrier implantés sur la crête et les talus de la digue

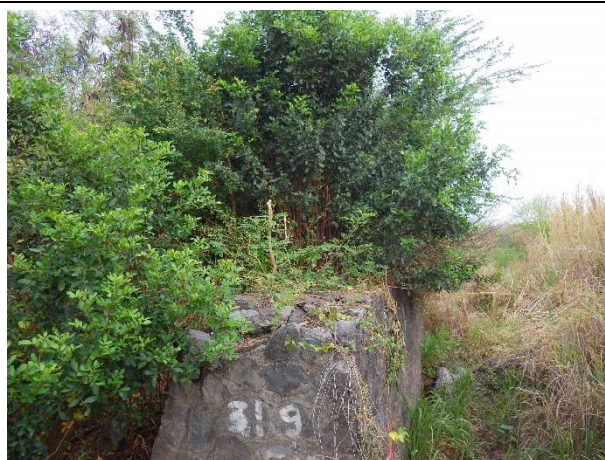
Photo 4 : Faux-Poivriers implanté contre les murs des épis, cas de l'épi 3

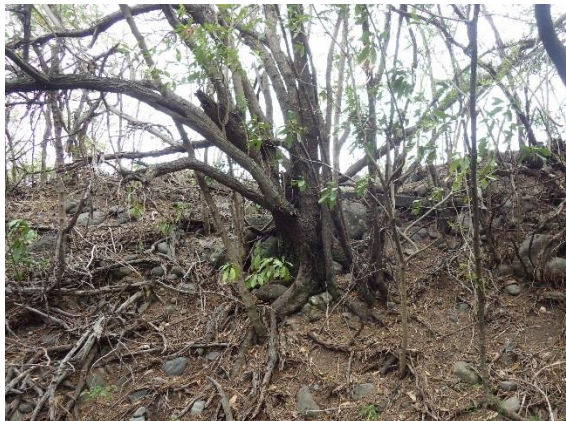
Photo 7 : Jeunes plants d'Avocat Marron entourant un Faux-Poivrier mort sur le talus de la digue

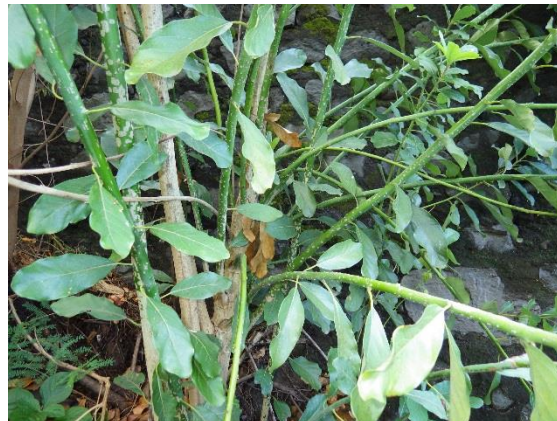
Photo 8 : Rejets d'un Avocat Marron coupé en 2015 au pied du mur maçonné

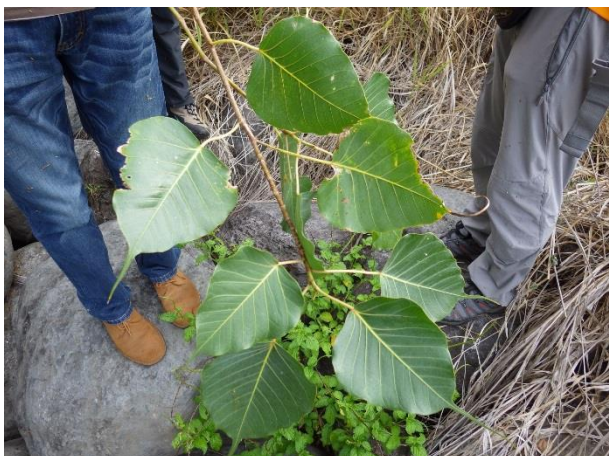
Photo 9 : Ficus Religiosa implanté sur le talus de l'épi 4

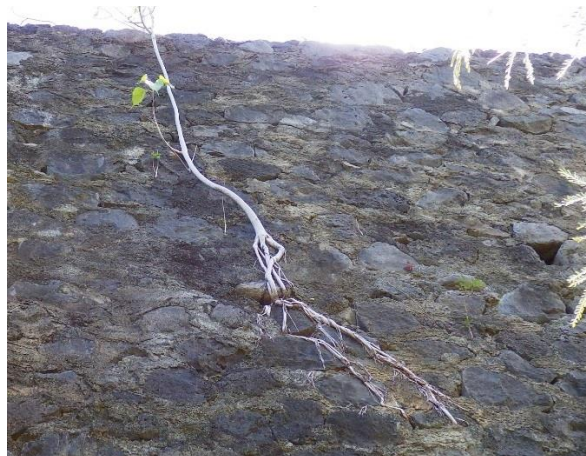
Photo 10 : Ficus Religiosa implanté dans le mur de l'épi 1

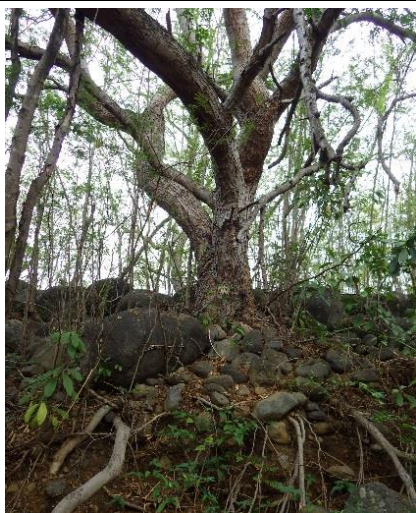
Photo 13 : Tulipier du Gabon implanté sur le talus aval de l'épi 3 – un seul sujet de cette dimension a été observé

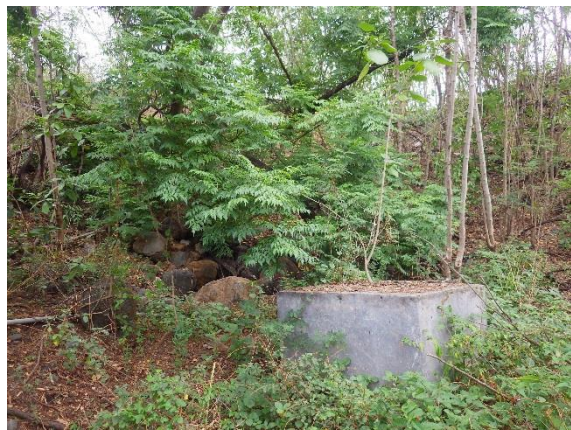
Photo 15 : Un grand Lilas de Perse en pied de talus aval de l'épi 1, sur la zone de l'exutoire.

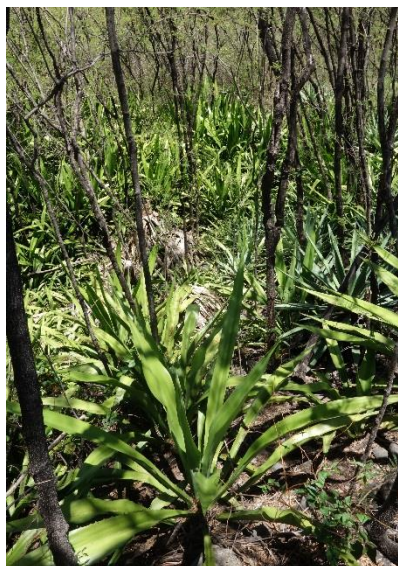
Photo 17 : Chocas verts en crête de l'épi 2

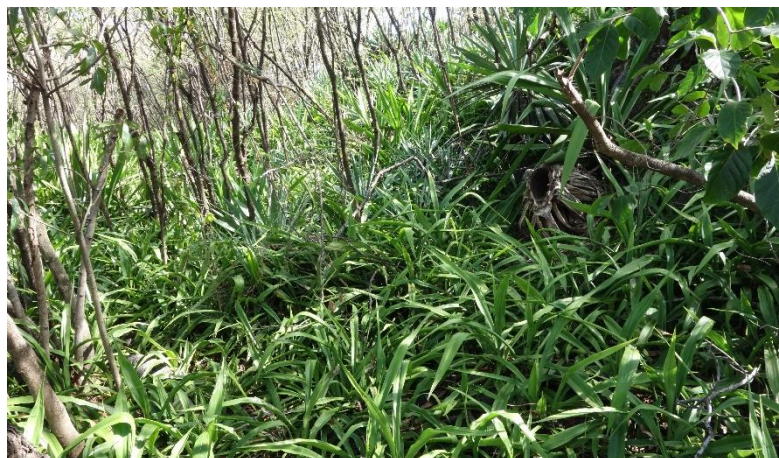
Photo 18 : Chocas verts très denses (en mélange avec quelques chocas bleus, sur le talus de la digue

- Eradication des Chocas verts et bleus lorsqu'ils gênent la surveillance visuelle des talus, surtout s'ils s'avèrent invasifs. Dans ce dernier cas, il faudra aussi éliminer préventivement les individus isolés. La méthode d'éradication habituellement préconisée à La Réunion est la taille "en ananas" : conservation de quelques jeunes feuilles de cœur verticales et coupe de toutes les autres feuilles (pas de coupe au ras du sol), en début de saison sèche, afin que leurs réserves d'eau résiduelle et d'éléments nutritifs s'épuisent. Un test est nécessaire immédiatement dans les conditions locales (les chocas sont à l'ombre contrairement aux zones en plein découvert habituellement traitées). Un traitement chimique peut être envisagé, après quelques essais, si on l'utilise sur aussi les murs et gabions.

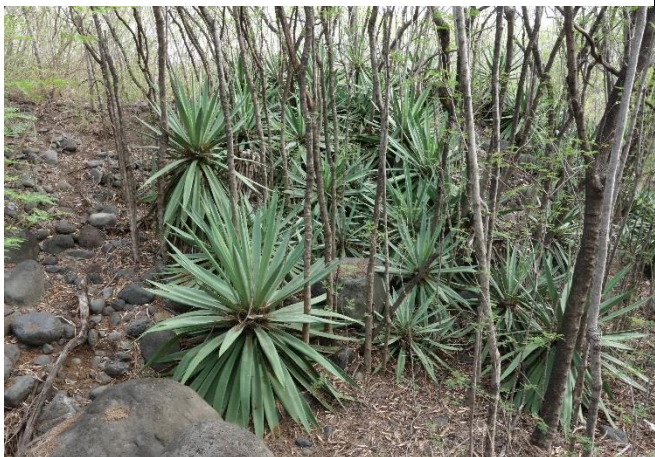
Photo 19 : Chocas bleus sous les Cassies sur l'épi 2

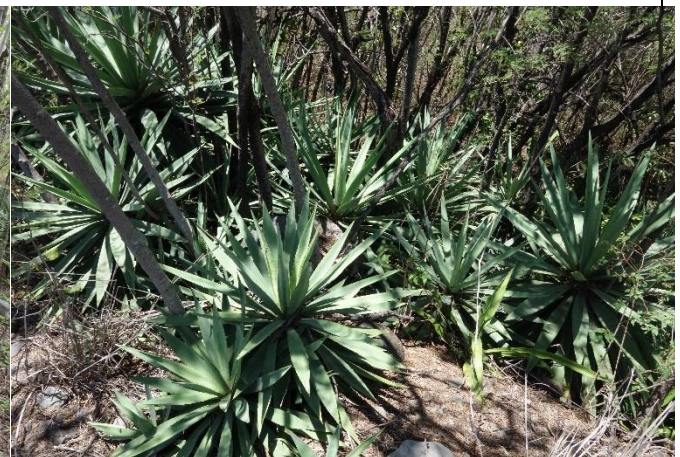
Photo 20 : Chocas bleus sur le talus de l'épi 4

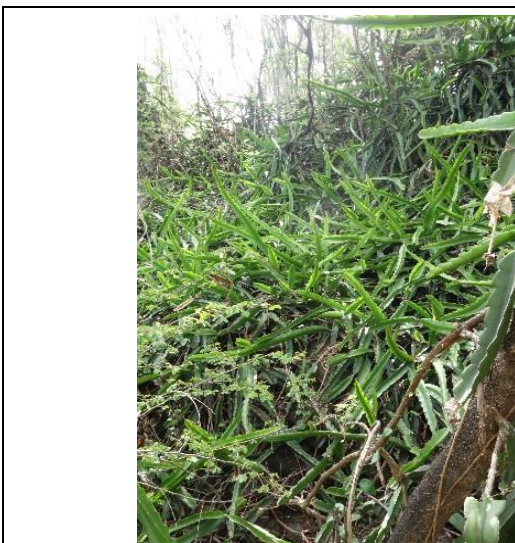
Photo 21 : Pitahaya envahissant talus et crête de l'épi 3

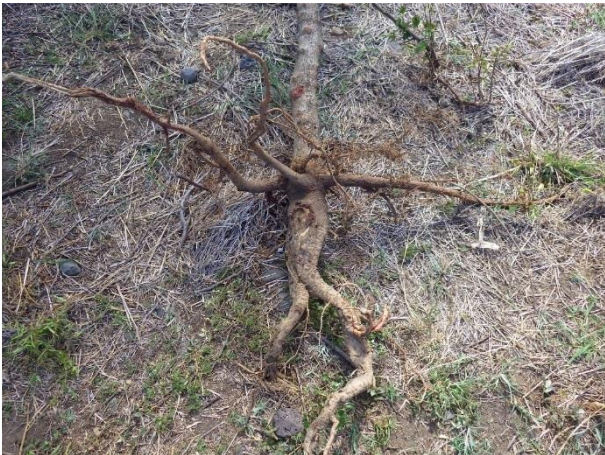
Photo 27 : Système racinaire mixte de Cassie. Tous les Cassies observés présentent ce type d'enracinement, atteignant 50 à 80 cm de profondeur, le pivot étant plus ou moins développé suivant les conditions locales

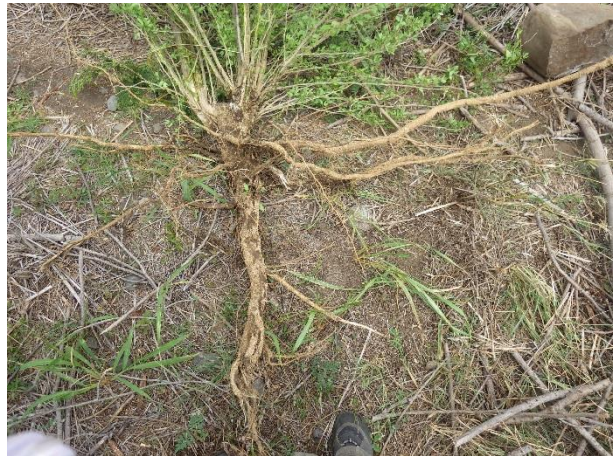
Photo 28 : Système racinaire mixte d'un jeune Tamarin de l'Inde présentant un pivot principal et quelques racines traçantes superficielles

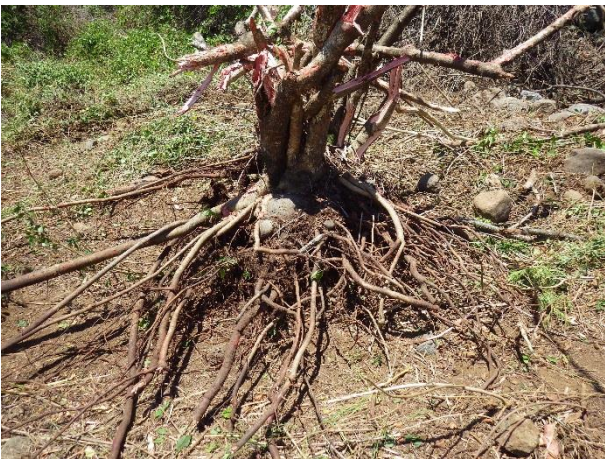
Photo 29 : Système racinaire traçant de Faux-Poirier (souché n°4). Enracinement dissymétrique : pas de racine en direction du corps de digue

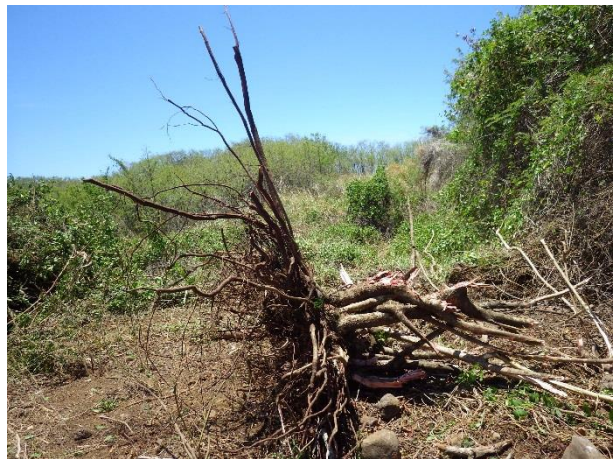
Photo 30 : Système traçant du Faux-Poirier n°4 avec nombreuses racines fines superficielles orientées uniquement vers le côté rivière

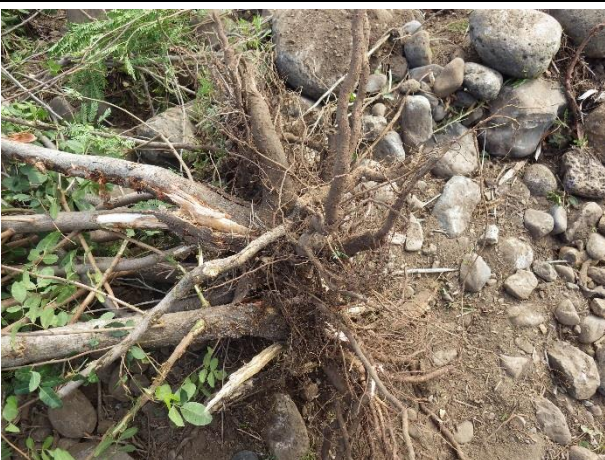
Photo 31 : Système racinaire traçant superficiel d'un jeune Faux-Poirier implanté à côté de la souche n°7

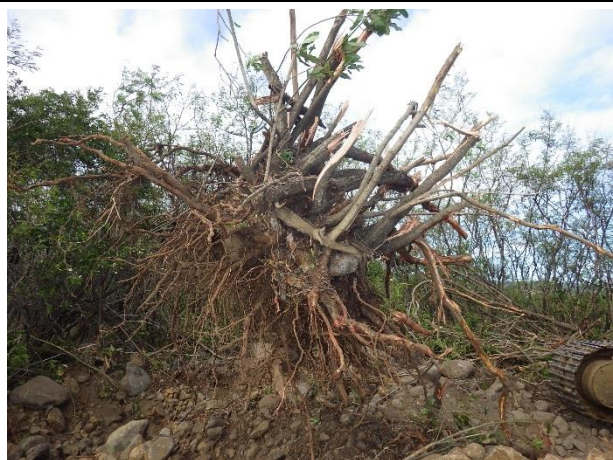
Photo 32 : Système traçant superficiel de la souche n°7, grosse cépée de Faux-Poirier. Les racines verticales dépassant sous la souche appartiennent aux Cassies imbriqués dans cette souche.

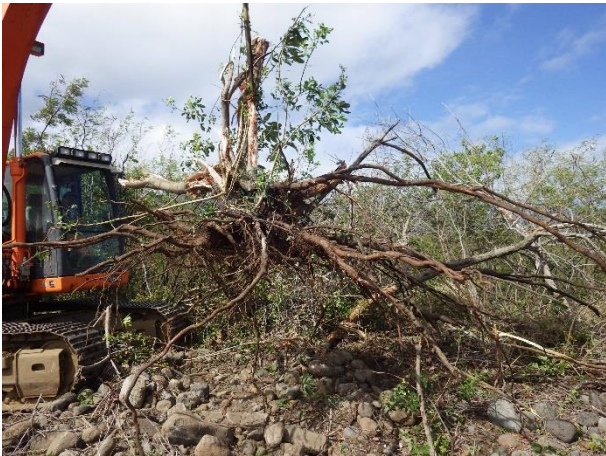
Photo 33 : Système très superficiel de Faux-Poivrier (Souche n°8) composé de très longues racines traçantes et d'une racine verticale atteignant 40 cm de profondeur

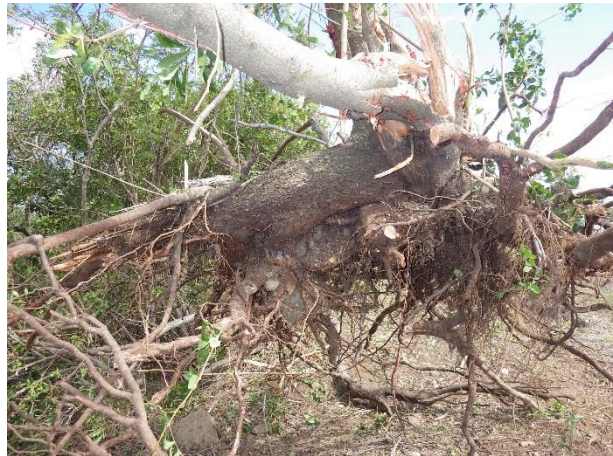
Photo 34 : Système mixte présentant une partie racinaire conséquente correspondant à la présence d'un ancien tronc renversé ayant émis des rejets - Souche n°9

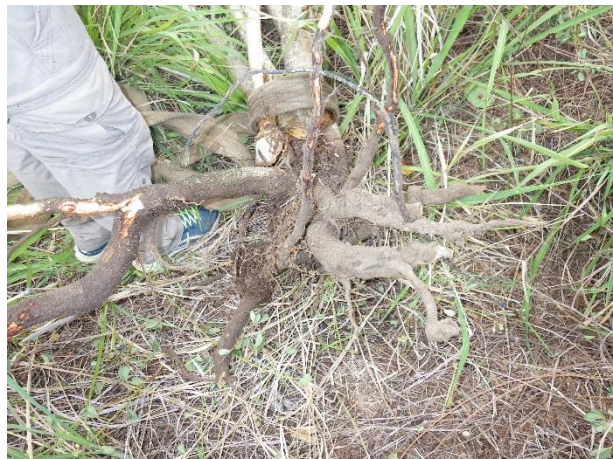
Photo 36 : Système racinaire mixte d'un jeune Bois Malgache (racines traçantes latérales et petit pivot).

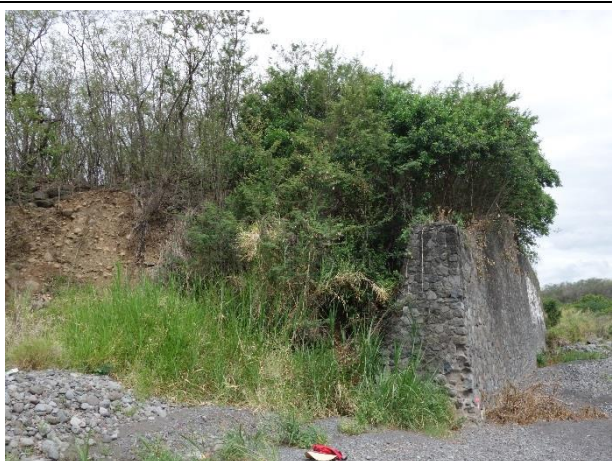
Photo 37 : Anse d'érosion marquée derrière le mur en aval de l'épi 3

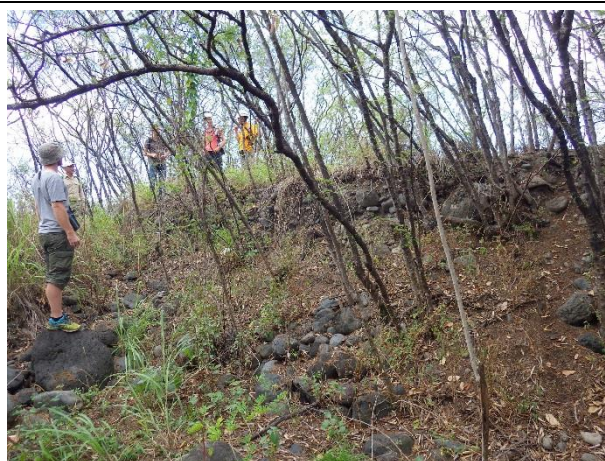
L'épi 3 présente, à proximité de sa jonction avec la digue, une déstructuration importante et un affaissement de 2 m, avec érosion des talus, dont l'origine a pu être mise en évidence sur les photos aériennes de 1997 (photo 38 et annexe 1).

Photo 38 : Affaissement de l'épi 3 lié à la réalisation d'une piste de franchissement dans les années 1990

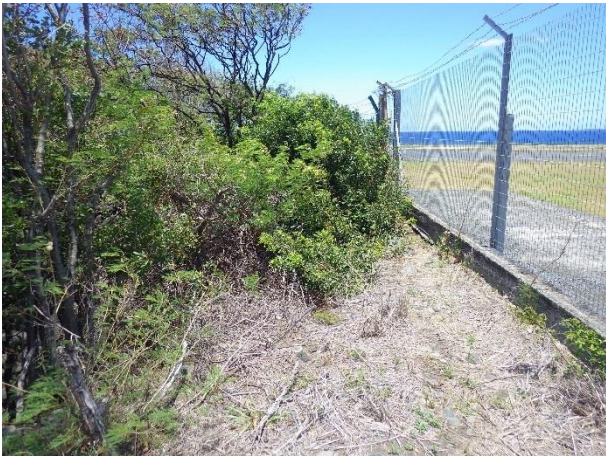
Une partie de la digue entre l'épi 4 et l'épi 5 présente une zone de glissement importante. Malgré cela la digue reste large sur ce secteur car elle a été décalée vers la rivière par un vaste remblai, lors des travaux réalisés sur la zone aéroportuaire entre 1984 et 1997 (Annexe 1 et profil topographique de la zone de l'épi 5). D'autres désordres d'origine anthropiques ont été observés sur les différents épis. Des trous ont été creusés en crête des épis et dans leur talus, et les matériaux remaniés, conduisant localement à des affaissements et glissements.

Photo 39 : Zone de glissement du talus côté rivière de la digue, en amont entre l'épi 4 et l'épi 5

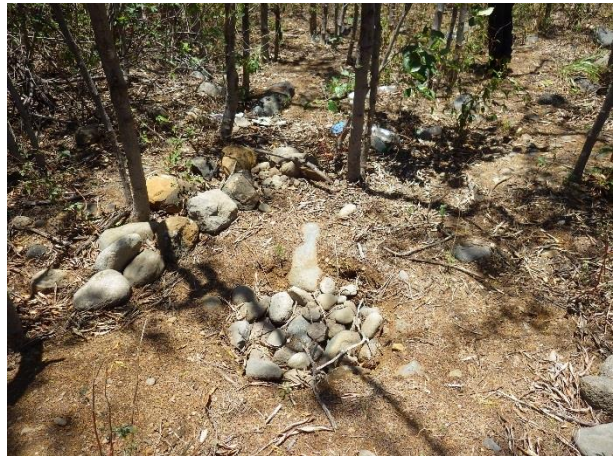
Photo 40 : Dégradations d'origines anthropiques sur les épis (trous creusés et - parfois- rebouchés par des blocs, nombreux déchets)

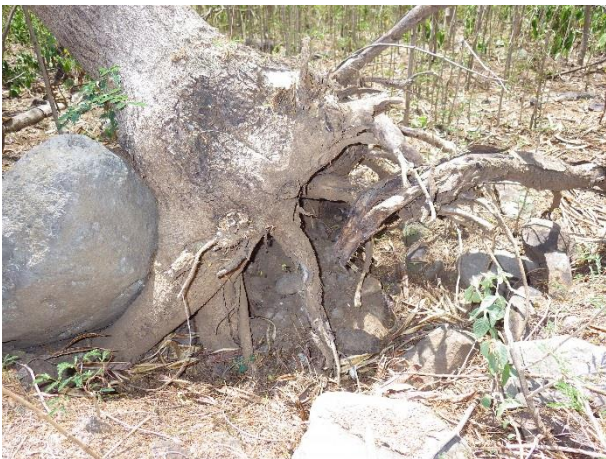
Quelques zones d'affaissements sur la digue ont été observées et son probablement dues au renversement d'arbres pendant les cyclones. Mais comme l'a démontré l'étude des systèmes racinaires des Faux-Poivriers, les enracinements ne sont pas de nature à dégrader les ouvrages et n'auraient pas en cas de renversement de grave conséquence en termes de déstabilisation des sols. Certains sujets sont même très bénéfiques du point de vue de la stabilisation du talus, comme le cas du très gros Faux-Poivrier en amont de l'épi 3.

Photo 41 : Renversement d'un Cassie de 25 cm de diamètre présent sur la plate-forme remblayée de l'épi 1. Le pivot ne s'étant pas développé du fait de la présence de gros blocs, ce Cassie mesurant près de 8m de hauteur a été renversé. L'impact de ce renversement sur les matériaux en place est très réduit

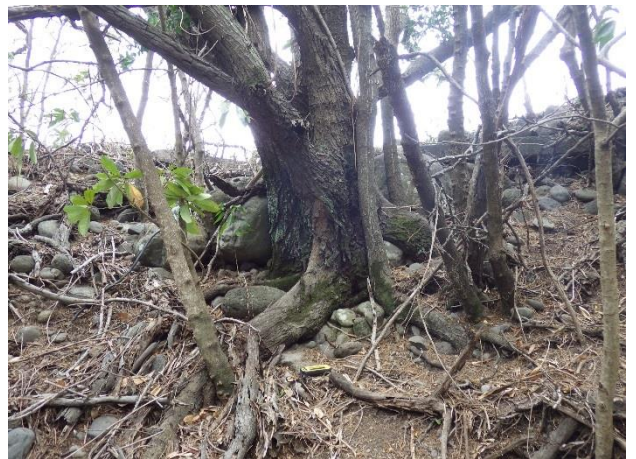
Photo 42 : Gros Faux-Poivrier en amont de l'épi 3 assurant la stabilité du talus, comme en témoignent les blocs retenus en amont de la souche et un glissement en aval s'arrêtant à la souche. Cet arbre n'a pas été dessouché par crainte de voir l'ensemble du talus s'écrouler, la pelle mécanique n'ayant pas d'accès pour se positionner en crête de la digue afin d'effectuer la reconstitution.

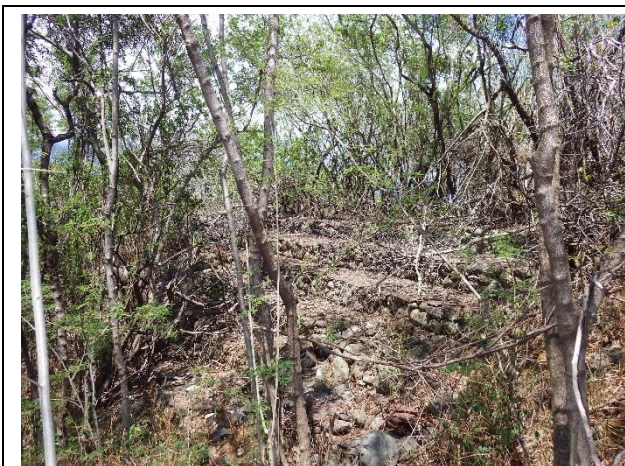
Les gabions sont disposés en escalier sur le talus amont des épis. Les grillages sont oxydés, souvent déjà cassés, et certains gabions sont éventrés. Des nombreux arbres sont enracinés entre les pierres et ont parfois englobés les grillages. Une autre problématique en lien avec les arbres est la présence de bois mort en quantité abondante, issue de la mortalité naturelle des ligneux (casse de branches pendant les épisodes de vents violents) et du stockage sur place des bois coupés lors des opérations d'entretien de 2014 et 2015.

Photo 43 : Etat de végétalisation des gabions

La durée de vie moyenne de gabions grillagés est de l'ordre de 50 ans. Le niveau de dégradation actuelle des gabions protégeant les murs est donc logique. La réfection des "escaliers" de gabions pourrait être envisagée en posant simplement un nouvel escalier de gabion sur l'ancien, avec un bon ancrage du premier rang au pied de l'ancien, et en remplaçant ou refaçonnant dans les anciennes marches les quelques gabions éventrés ou trop abimés par l'arrachage des arbres.

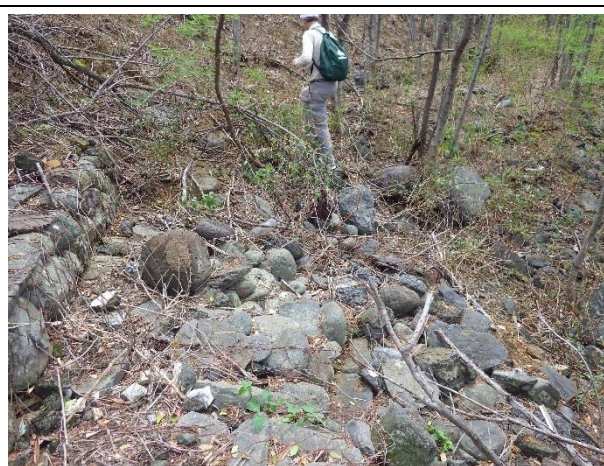
Photo 44 : Gabions éventrés – épi 1

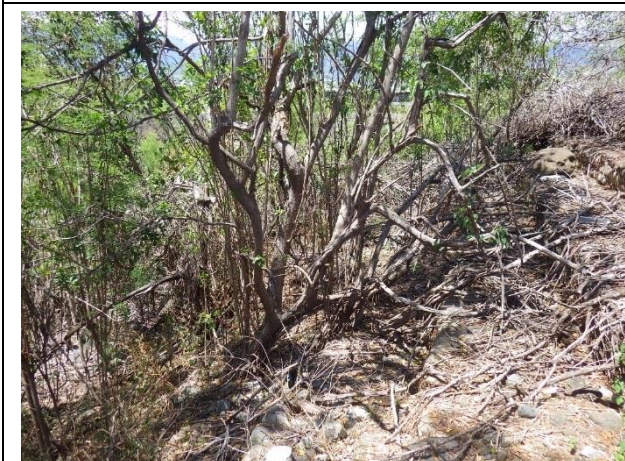
Photo 45 : Arbres enracinés dans les gabions et bois mort accumulé gênant leur visualisation

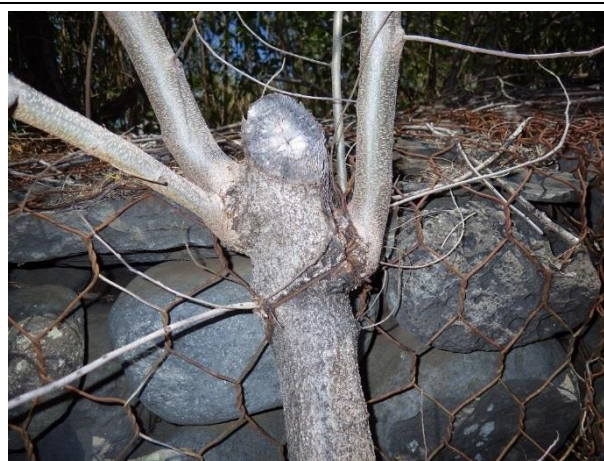
Photo 46 : Cas d'un arbre ayant poussé au travers du grillage et risquant le faire céder à terme

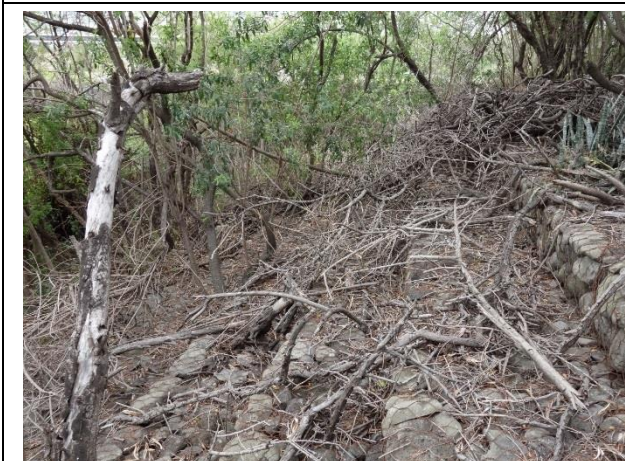
Photo 47 : Bois mort accumulé par mortalité naturelle

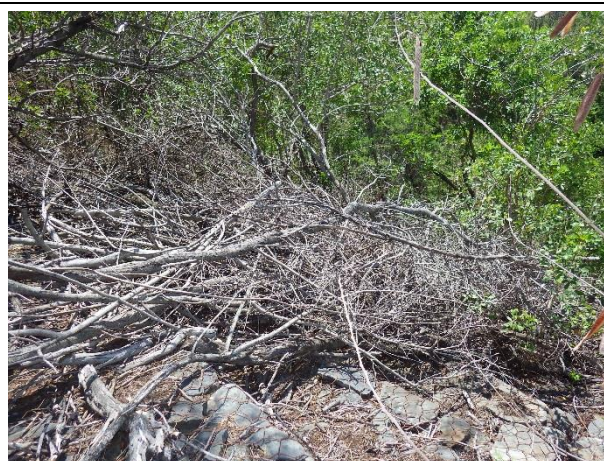
Photo 48 : Bois mort issu des coupes près des épis

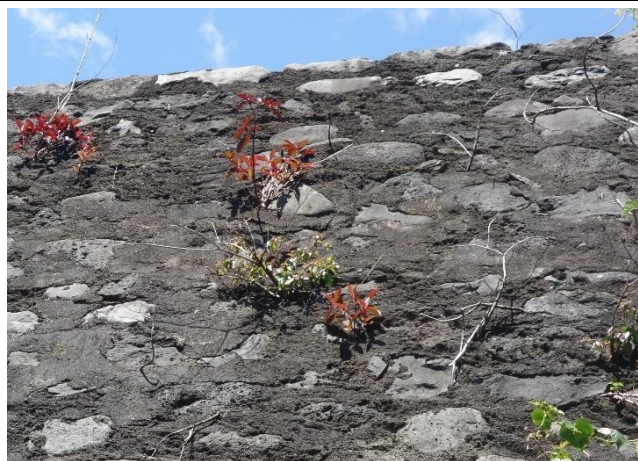
Les murs maçonnés n'ont pas connu de travaux d'entretien depuis leur construction il y a 50 ans. Les joints altérés et friables sont favorables à la fixation de graines et à la croissance d'essences herbacées et ligneuses.

Photo 49 : Pousses ligneuses vivantes et mortes implantées dans les joints du mur maçonné

- Sur les murs (pente et sommet) : arrachage manuel de tout ce qui peut l'être, racines ligneuses comprises (herbacées, arbustes et petits arbres), en curant les joints friables en profondeur.
- En pied de mur, côté épis et côté rivière : Dessouchage minutieux sur 1 mètre de large au pied des murs (2 m pour les plus gros arbres) puis entretien par fauchage biennuel. L'arrachage sera difficile ou même parfois impossible entre le mur et les gabions, où de nombreux arbres se sont installés, sans dégrader ou déplacer les gabions. Avec cette solution, il faut donc prévoir une réfection ou un renouvellement de ceux-ci (voir 4.2.3 ci-après). Certaines souches, les moins importantes, pourraient éventuellement être directement arrachées par élingage sans dégrader trop les gabions, mais il faudrait le tester au préalable.

Les deux solutions nécessitent des travaux de réfection des joints des murs, qui sont vieillissants et de plus en plus friables et fissurés, pour prévenir la réimplantation de jeunes pousses à l'avenir.

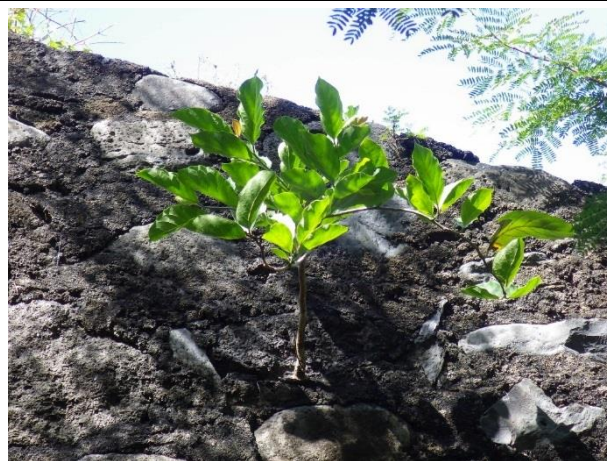
Photo 50 : Avocat Marron (épi 1)

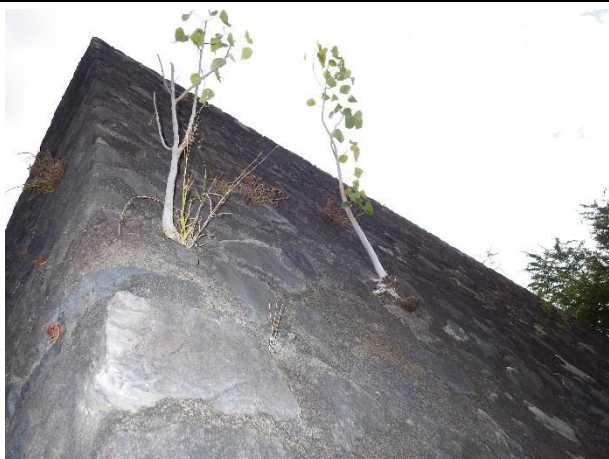
Photo 51 : Jeunes Ficus enracinés dans le mur

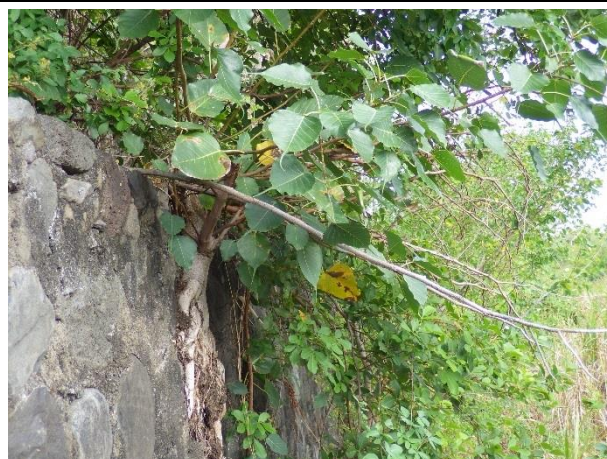
Photo 52 : Ficus dans une fissure du mur et végétation dense poussant sur le haut du mur

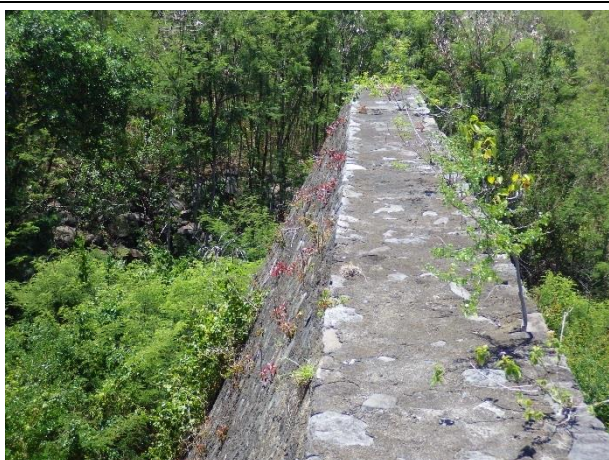
Photo 53 : Tamarins de l'Inde et Ficus en crête du mur. Densité importante de jeunes pousses sur la face Nord-Est (pente moins forte) du mur

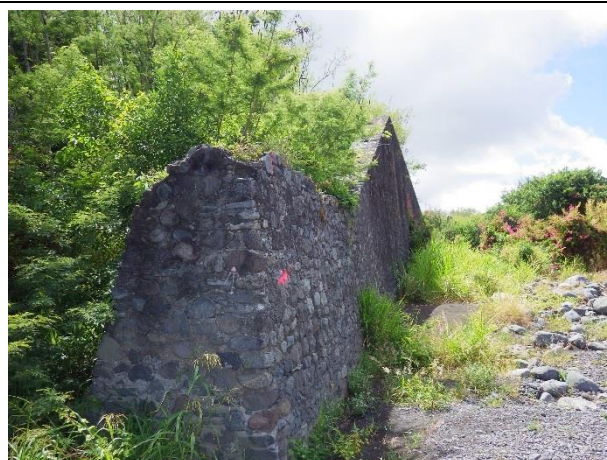
Photo 54 : Vue des dégradations de la crête du mur (épi 1)

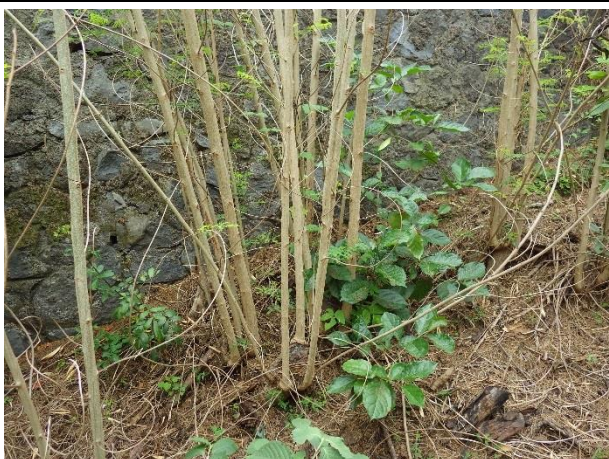
Photo 55 : Rejets très vigoureux suite à la coupe des Cassies implantés au ras du mur en crête d'épi

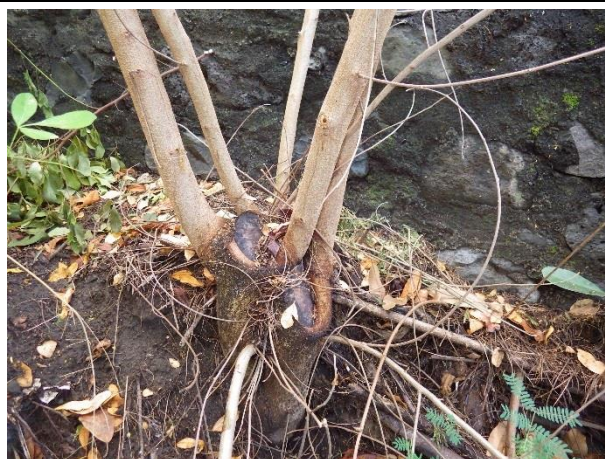
Photo 56 : Rejets très vigoureux développés suite à la coupe des Faux-Poivriers implantés au pied du mur

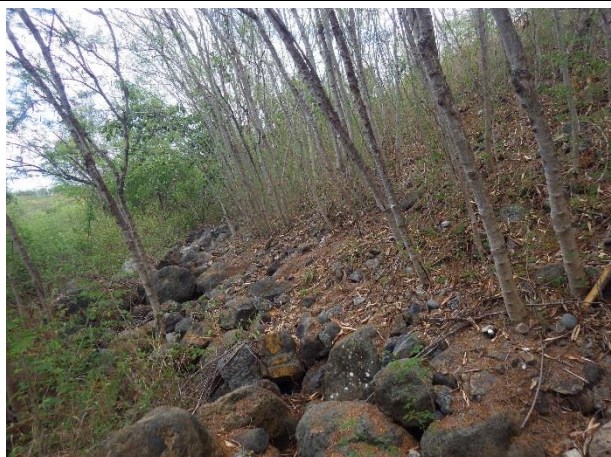
Photo 57 : Secteur ne présentant aucune difficulté pour les inspections visuelles (talus aval épi 1)

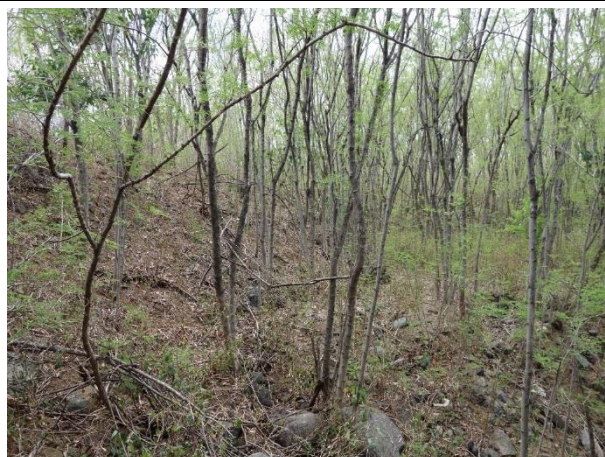
Photo 58 : Secteur ne présentant pas de difficulté pour les inspections visuelles (sous-bois clair)
