Les géosynthétiques dans les barrages : matériaux et utilisations

Actes du Colloque Technique
Saint - Étienne (Loire)
18 et 19 juin 2002

Coordinateurs :
Hugues GIRARD
et
Jean-Jacques FRY

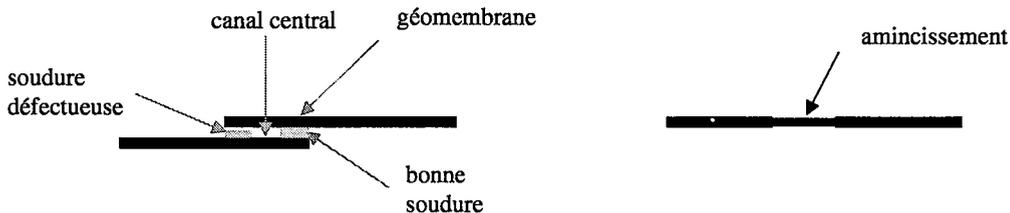
Figure 1 : exemples de défauts sans fuite et avec fuite

Le terme défaut est utilisé pour désigner une non continuité de la géomembrane : un trou circulaire, un poinçonnement, une déchirure, une coupure, une soudure défectueuse, une fissure ou tout autre endommagement sur toute ou partie d'une géomembrane, pendant ou à l'issue de sa pose.

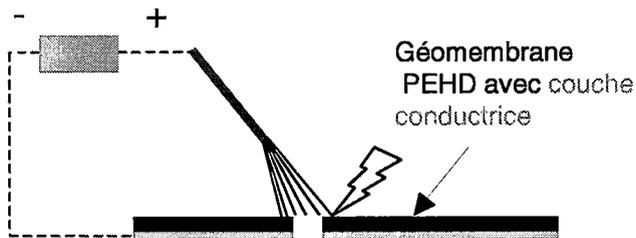
Figure 2 : Schéma de principe de la méthode géomembrane conductrice

Cette méthode permet de localiser des défauts de moins de 1mm de diamètre. Précision, fiabilité, répétabilité dépendent de l'opérateur puisque les défauts sont repérés visuellement et auditivement.

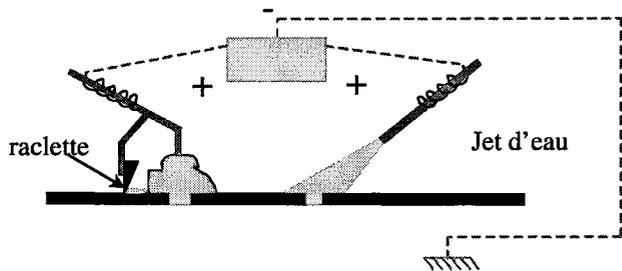
Figure 3 : Schéma de principe de la méthode géo-électrique dite du « jet ou de la flaque d'eau »

L'opérateur déplace la lance à eau sur la zone à prospector (voir Figure 3). Lorsque l'eau rentre en contact avec le sol chargé négativement du fait d'un défaut, le circuit entre la lance et le sol se ferme, engendrant une augmentation du signal électrique (Swyka et al., 1999). Un signal sonore avertit l'opérateur de la présence du défaut.

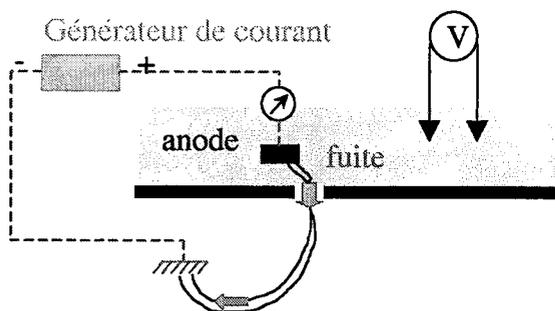
Figure 4 : Schéma de principe de la méthode par sonde mobile

placée dans le matériau recouvrant la géomembrane. Les deux électrodes sont reliées à une source de courant continu.

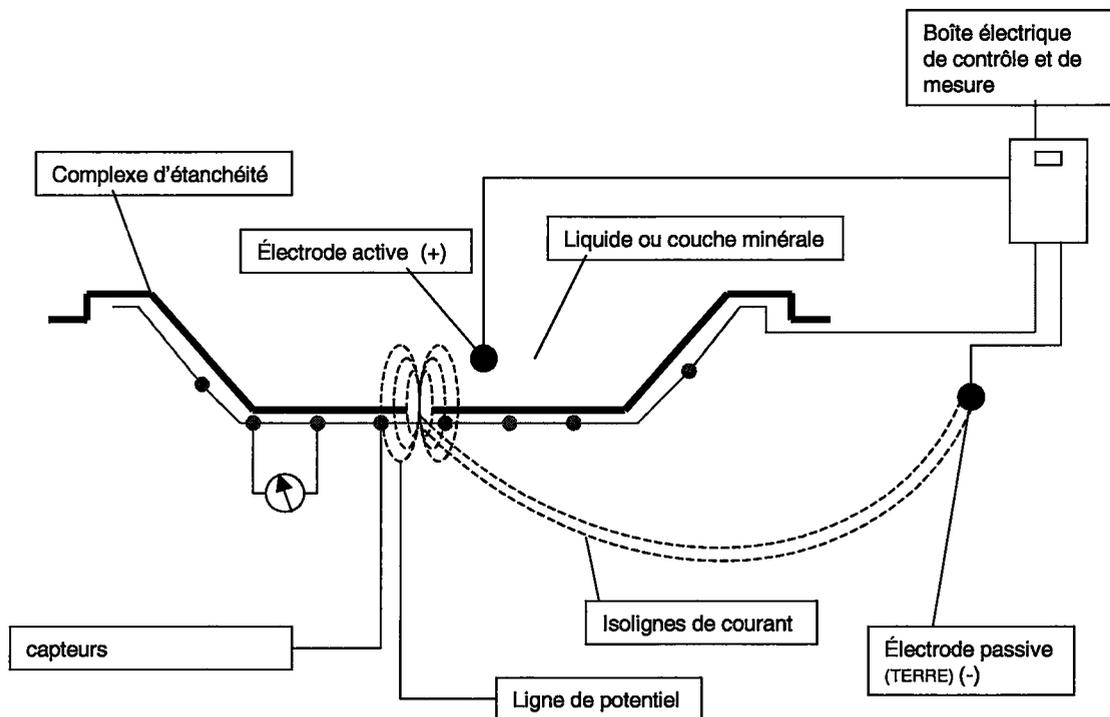
Figure 5 : Schéma de principe de la méthode Système fixe de détection, de localisation et d'alarme

Le logiciel fournit dès lors le nombre de capteurs nécessaires, la localisation de celle-ci, le nombre de mètres linéaires de fil électrique, le nombre et la position des boîtes électriques. La distance entre deux capteurs peut varier de 6 à 12 m.

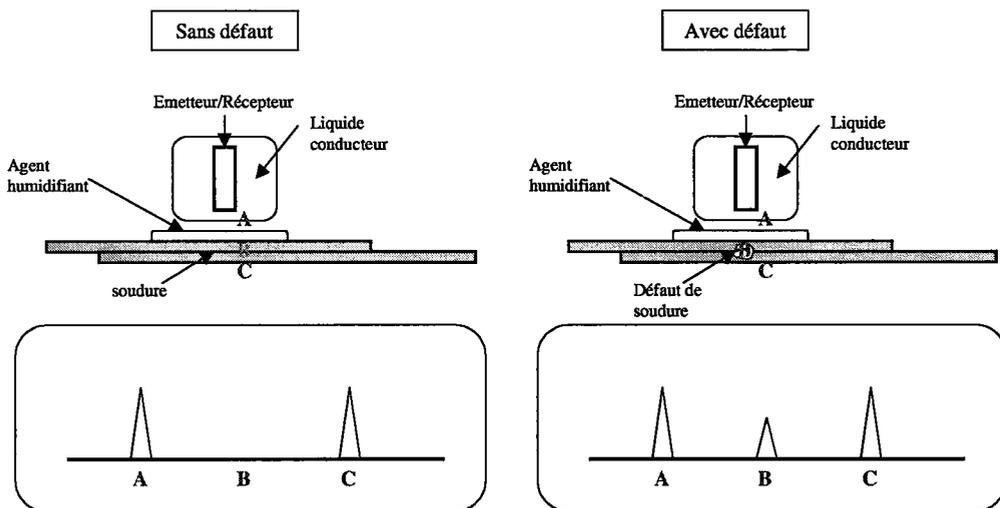
Figure 6: Schéma de principe de la méthode utilisant des ultrasons

Avant toute utilisation, l'émetteur/récepteur est réglé en utilisant une plaque métallique standard, d'épaisseur et d'impédance acoustique constante. La machine est ensuite calibrée par rapport à l'épaisseur de la géomembrane testée.

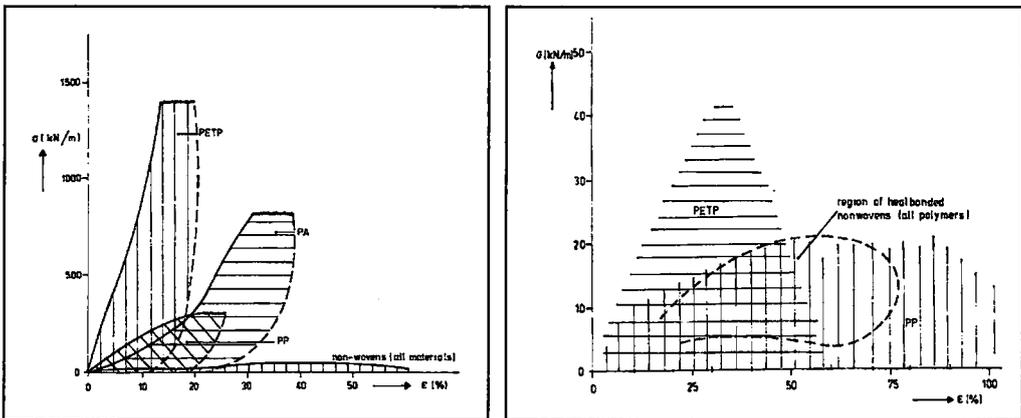
Figure 1 - résistance et déformabilité de géotextiles fonction du polymère des fibres (d'après CFGB-CFG, 1996)

La figure 1 présente la différence de propriétés mécaniques entre tissés et non tissés de polymères différents.

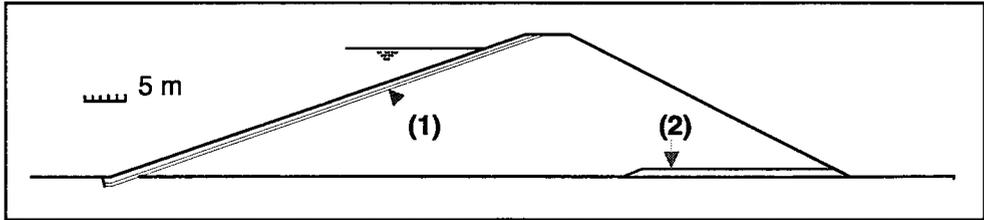
Figure 2 – coupe type du barrage de Valcros

ques et hydrauliques largement suffisantes. Les conditions de pérennité sont analysées au chapitre 4. Dans cette application, le non-colmatage du géotextile situé au-dessus du drain tapis est primordial pour la sécurité du barrage.

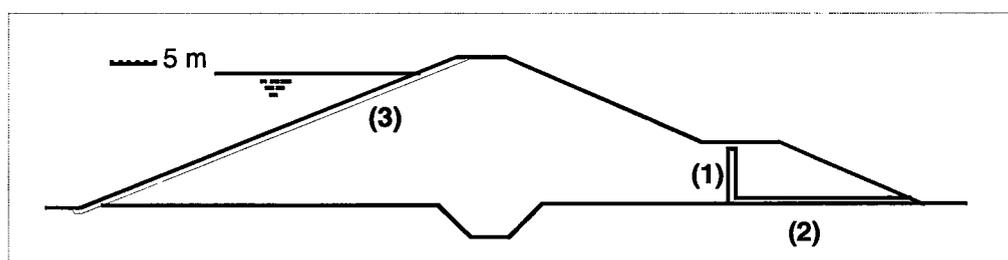
Figure 3 – coupe type du barrage de SAMIRA

Dans cette application, le non-colmatage du géotextile situé en amont du drain vertical est primordial pour la sécurité du barrage.

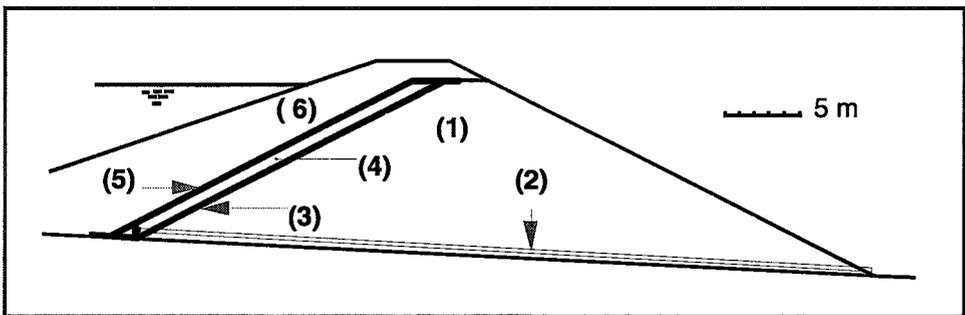
Figure 4 – drain incliné entouré par un géotextile : barrage de Châteaueux

Cette conception est applicable à des remblais homogènes ou des remblais zonés. La stabilité du remblai avec et sans géotextile, à court et long terme doit être vérifiée avec soin à la conception (voir à ce sujet l'exemple présenté au § 3.2.1). L'inclinaison du drain peut être amont ou aval selon les caractéristiques du matériau et les situations d'exploitation. Une pente de talus assez faible est la contrepartie de la simplicité de réalisation du drain. En ce qui concerne le chantier, le contrôle de la non-déchirure du géotextile ainsi que celui du recouvrement des lés doivent être réalisés en continu durant toute la montée du remblai amont. Dans ce cas, le colmatage du géotextile amont n'est pas souhaitable mais ne constituerait pas un danger pour la sécurité du barrage. La seule conséquence serait la saturation de la partie amont du barrage jusqu'au niveau du plan d'eau. Il faut l'envisager dans le calcul de stabilité amont, mais le contournement d'un drain vertical ou incliné n'est pas possible dès lors qu'il est poursuivi au moins jusqu'au niveau des plus hautes eaux.

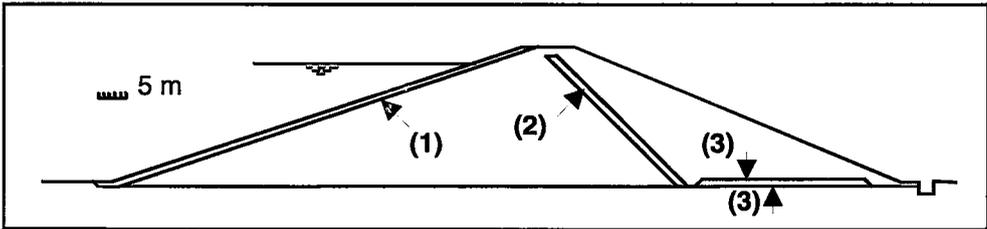
Figure 5 – barrage de Dzoumogné dans la partie non déversante

Le géotextile posé des deux cotés des lanières drainantes horizontales est un non tissé classique (non renforcé) car les efforts de tension ou de perforation à subir pendant la pose puis pendant la vie de l'ouvrage sont modérés. Le système de drainage horizontal évacue les eaux du drain incliné à 1/1 (Artières et al, 2002).

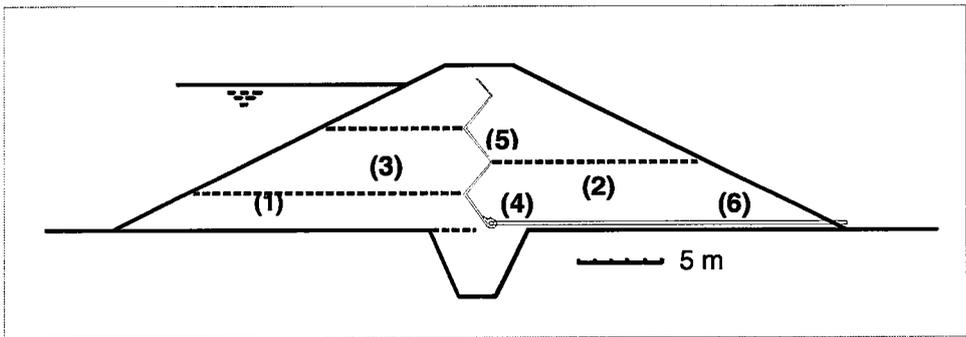
Figure 6 – Drainage vertical par géotextile composite monté en zigzag

- le remblai est édifié en compactant alternativement des couches à l'amont puis à l'aval du drain ;
- après compactage de la couche (1), un premier panneau de géocomposite est raccordé au collecteur de pied, la largeur libre étant rabattue vers l'amont ;
- la couche (2) est compactée, et le géocomposite libre est rabattu vers l'aval ;
- la couche (3) est compactée et ainsi de suite.

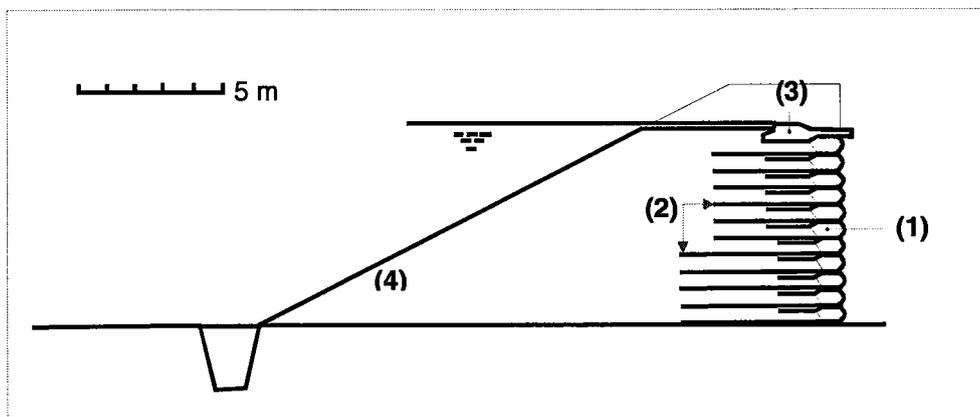
Figure 7 – barrage déversant en remblai renforcé du vallon de Maraval

- volume de remblai divisé par 2 ;
- très faible coût de l'évacuateur (à condition que la fondation soit un rocher de bonne qualité mécanique) ;
- protection contre les crues de chantier assurée par le géotextile (ce qui a effectivement été vérifié).

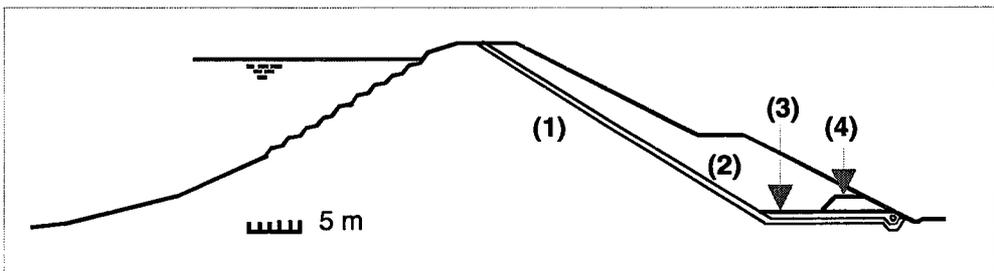
Figure 8- Barrage de Montaubry

Le barrage de MONTAUBRY qui alimente le canal du Centre entre Loire et Saône a été conforté en 2001 sur l'initiative de VNF, SAFEGE étant bureau d'études et la DDE de Montceau les Mines directeur de travaux. La recharge est séparée du vieux remblai et de la partie aval de la fondation par un sable propre 0-5 mm. Le drainage est amélioré par un tapis horizontal en gravier et une butée de pied en enrochement. Le tapis drainant et la butée de pied sont séparés du nouveau remblai par un géotextile bicouche protégé (voir la coupe type en figure 8). Ce géotextile joue le rôle de filtre en évitant l'entraînement du sable à travers l'enrochement. Dans ce cas, le colmatage des géotextiles n'aurait de conséquence grave pour le barrage que si le drain granulaire incliné était lui-même colmaté à sa base et ne s'opposait donc pas à la saturation de la recharge aval.

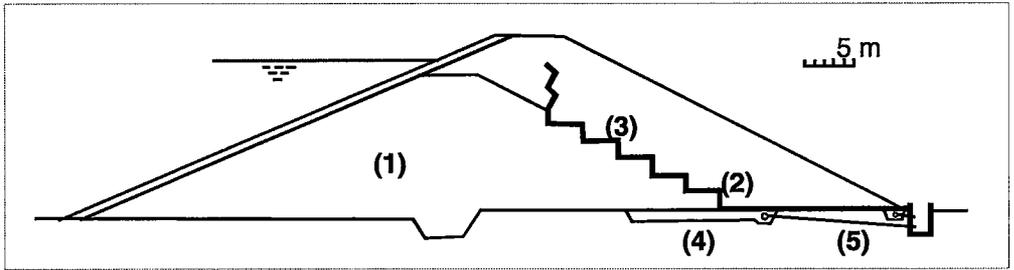
Figure 9 – Confortement (et surélévation) du barrage de Tepe Rosse

L'utilisation des géotextiles drainants et filtrants a permis de réaliser ce chantier dans un délai de 3 mois, et dans de bonnes conditions (Tisserand, 1996).

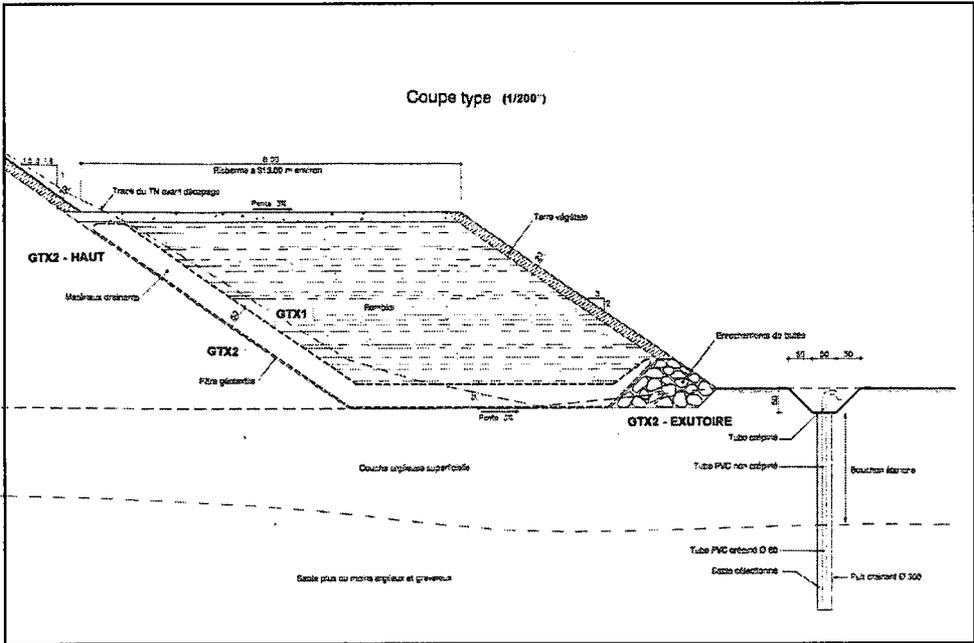
Figure 10 – confortement du barrage de Torcy-Vieux 1987-1988

Le barrage de TORCY-VIEUX (1800, H=12,7 m), après déboisage du parement aval, a été conforté en 1988 par une recharge stabilisatrice de 4 m de hauteur posée sur un drain en gravier entouré sur ses deux faces par un non tissé de 550g/m² et de 50 microns d'ouverture de filtration (figure 10). La piézométrie élevée et constante dans le remblai incite à découvrir le géotextile posé 10 ans auparavant. Le géotextile ne semble pas colmaté, mais la face du barrage à l'amont du géotextile est lisse et brillante. On observe une stratification parallèle à la pente, avec une couche d'épaisseur uniforme de quelques millimètres, de granulométrie apparemment plus fine que celle des couches sous-jacentes. La granulométrie de cette pellicule n'est pas foncièrement différente du matériau constitutif du barrage. La mesure de perméabilité du géotextile avec cette pellicule sous 70 kPa a abouti à 3.10⁻⁶ m/s. La permittivité de ce complexe a chuté à 10% de la valeur nominale du géotextile et à 5% sous 70 kPa. La teneur en matières organiques est 2,2% au lieu de 1,2% et le seul essai d'érosion interne réalisé a montré que l'argile pouvait être considérée comme dispersive. L'observation au microscope électronique à balayage montre un remplissage de la porosité du tiers amont de l'épaisseur du géotextile par des amas de matières minérales à composition argileuse et enrichie en fer (oxy-hydroxydes de fer). La pellicule a été certainement formée à partir d'une érosion interne qui s'est plus particulièrement développée au passage des trous laissés par l'enlèvement ou le pourrissement des racines après dessouchage. La pellicule n'est pas considérée comme un « cake », mais plutôt comme un « auto-filtre granulaire stable », dont les petites voûtes stables sont en limon, les particules d'argile auraient aisément traversé le géotextile jusqu'au moment où les dépôts de gels ferrugineux se sont formés sur les fibres du géotextile. Malgré cette conjonction d'éléments défavorables, le géotextile a malgré tout bien joué son rôle car sa perméabilité est encore supérieure à celle du remblai à drainer et le drain granulaire est resté propre. (Testemale et al, 1999).

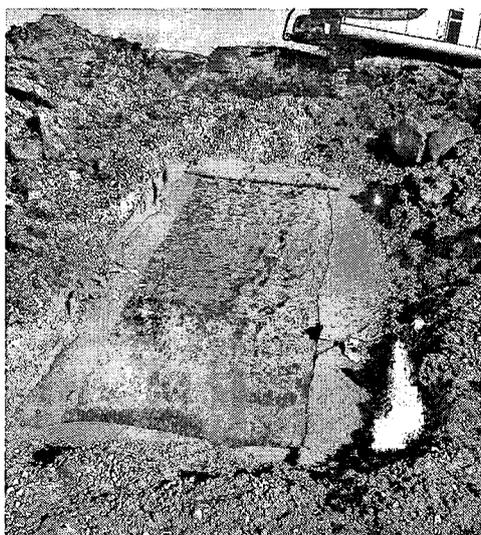
Fig. n°2 : Prélèvement d'un échantillon

Chacun des plots est constitué de plusieurs échantillons de 2 m² mis en place dans les mêmes conditions (couche support, géotextiles antipoinçonnant et couche de protection) que sur le parement amont du barrage. Ces échantillons peuvent être prélevés périodiquement (notamment lors des vidanges décennales) pour réalisation d'essais en laboratoire caractérisant l'évolution de la géomembrane. Par ailleurs des échantillons témoins sont stockés à l'abri de la lumière dans un local du propriétaire afin de pouvoir réaliser sur ceux-ci les mêmes essais et comparer les résultats avec les échantillons du site.

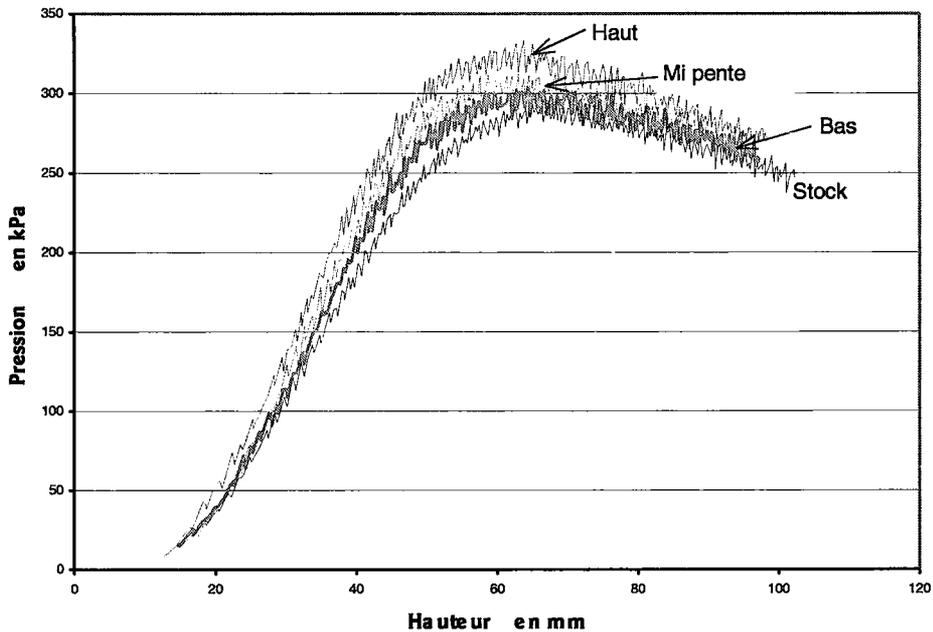
Fig. n°3 : Essais de traction multi-axiale (éclatométrie) sur les échantillons prélevés en 2000 au barrage d'Aubrac

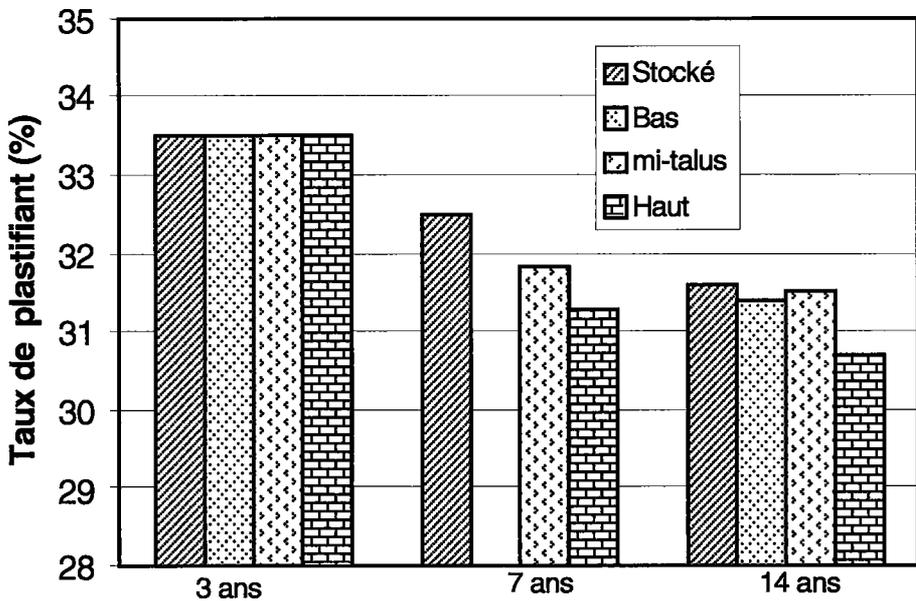
Fig. n°4 : Evolution du taux de plastifiant de la géomembrane du barrage d'Aubrac

Dans le cas présent, c'est également la mesure du taux de plastifiant qui a permis de suivre l'évolution de la géomembrane depuis sa mise en place (figure 4) ; en effet les procédures et normes utilisées pour la réalisation des essais mécaniques ont évolué entre les différents prélèvements ce qui empêche de faire une comparaison fiable dans ce contexte où la variation dans le temps est faible. Malheureusement la mesure du taux de plastifiant n'a pas été réalisée lors de la mise en œuvre ; toutefois on peut retenir une valeur initiale correspondant à la référence retenue habituellement pour ce type de produit, qui est de 34 à 35%. La figure 4 met en évidence, d'une part, une perte en plastifiant plus importante dans la zone toujours hors d'eau et d'autre part, une tendance à la stabilisation du taux de plastifiant qui a moins diminué au cours des 7 dernières années que pendant les 4 précédentes. Surtout, on retiendra que, quelle que soit la zone de prélèvement, ce taux reste supérieur à 30% ; la géomembrane garde donc une bonne souplesse.

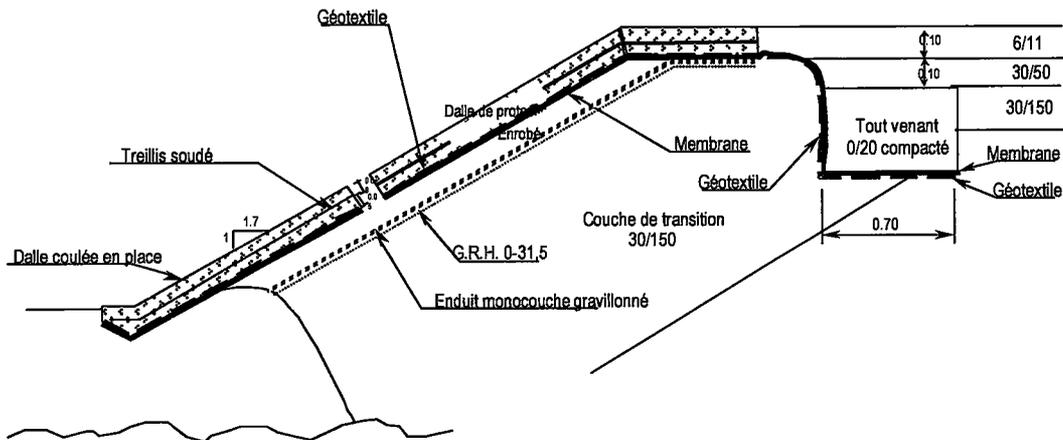
Barrage de Borfloc'h - Coupe type de l'étanchéité

- couche de transition 30/150 mm, recouverte en surface d'un 0/31,5 mm ;
- enduit monocouche gravillonné ;
- enrobé drainant épaisseur 5 cm ;
- géomembrane bitumineuse de 4 mm d'épaisseur (4 500 m²) ;
- géotextile ;
- dalles de béton, armées de treillis soudé (8 cm d'épaisseur).

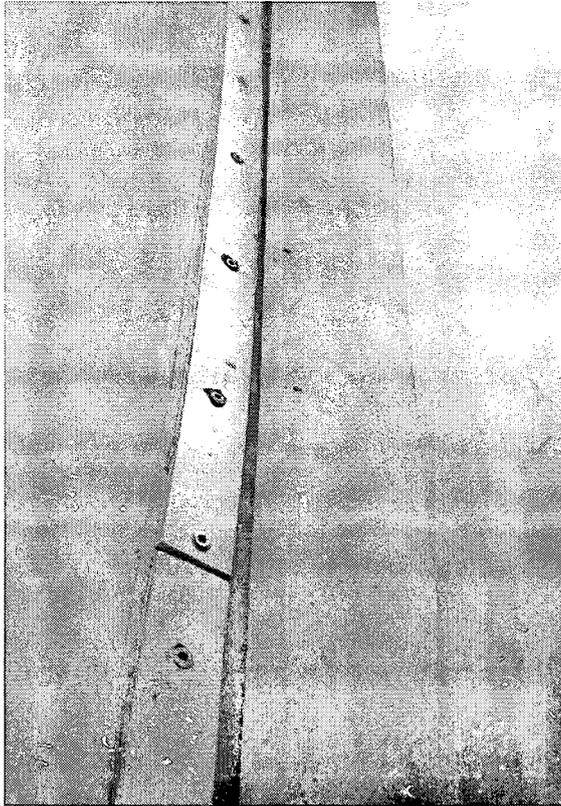
Photo 1: Barrage de l'Echapre - Profilé vertical au droit du recouvrement de deux lés

Les détails de fixation du complexe géotextile-géomembrane au droit des montants verticaux sont représentés sur la figure n°1 et la photo n°1.

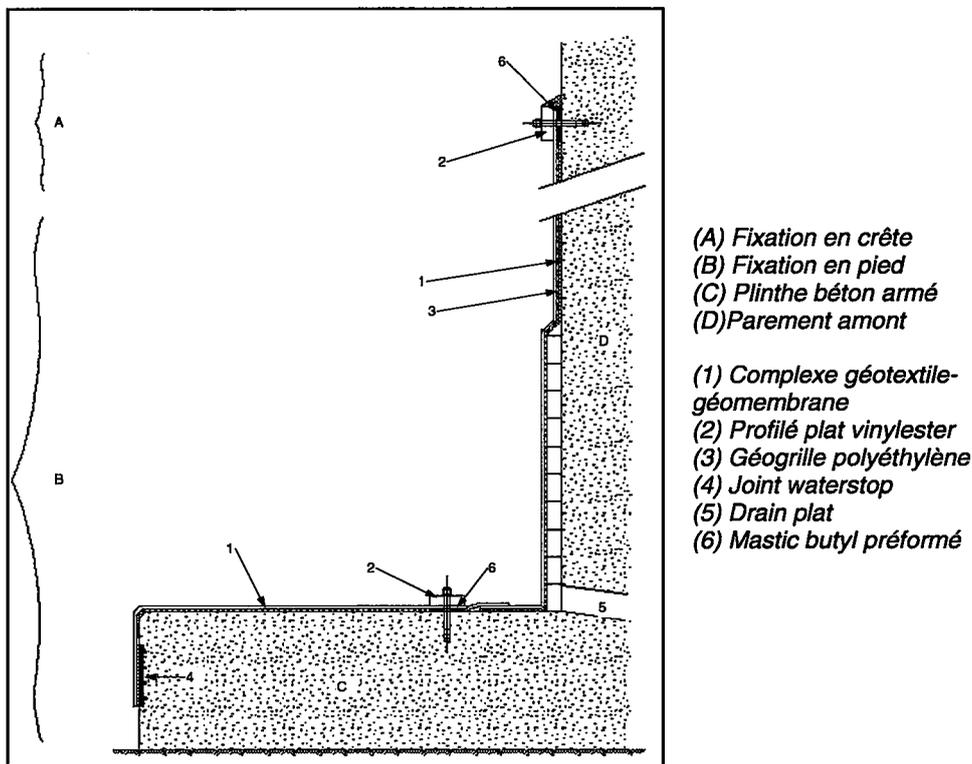
Figure 2 : Détails de fixation du complexe géotextile-géomembrane en crête et en pied

- Des événements de dégazage sont placés tous les 8 m sur toute la longueur de façon à permettre une bonne ventilation de la sous-face du complexe géotextile-géomembrane et à chasser l'air lors des montées du niveau du plan d'eau.
 - le complexe géotextile-géomembrane est ensuite soudé sur un waterstop PVC de surface coulé au niveau de la face amont de la plinthe (voir figure 2).
- Cette disposition permet en outre d'augmenter les lignes de fuites (et donc diminuer les gradients) entre l'extrémité amont de la géomembrane et le drain exutoire.

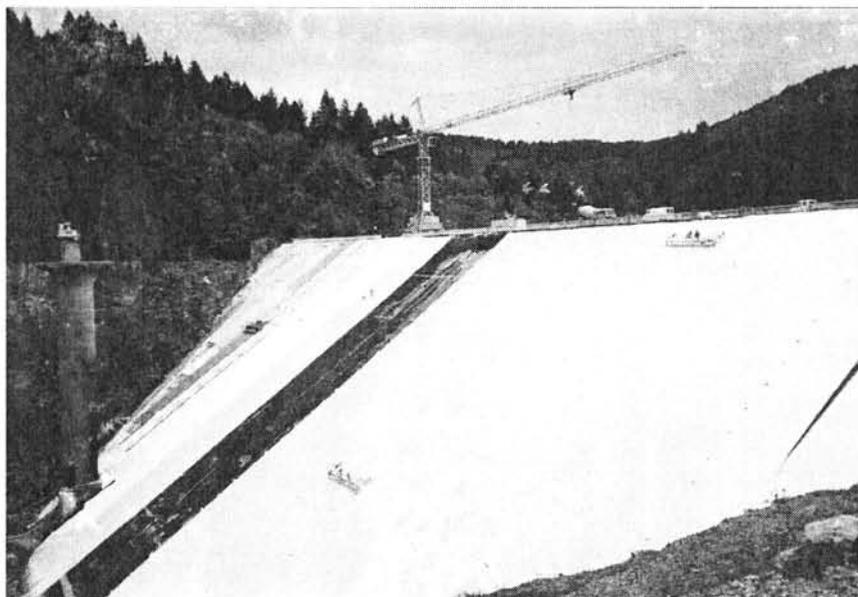
Photo 3 : Barrage du Rouchain - réfection du masque amont par géomembrane protégée

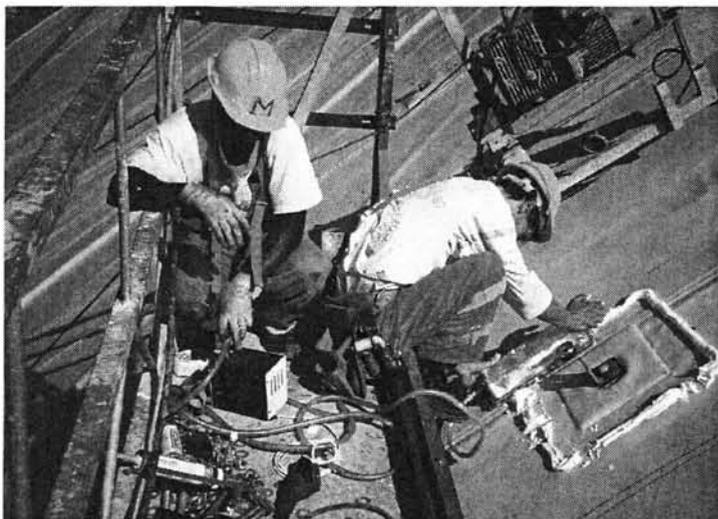
Photo 4 : Barrage du Rouchain - Essai d'étanchéité des soudures autour d'un ancrage de la protection en béton armé

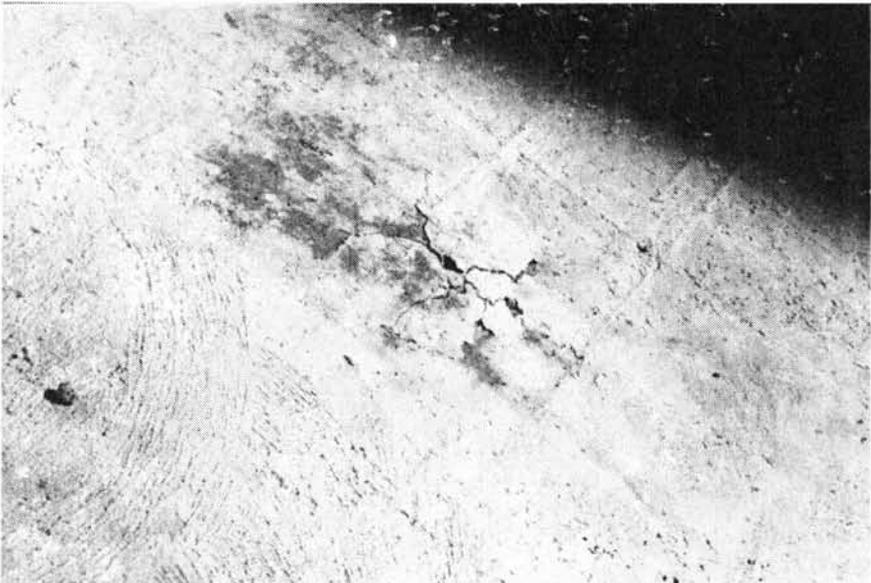
Photo 5 : Barrage du Rouchain - Fissuration au droit d'un ancrage de la protection de la membrane

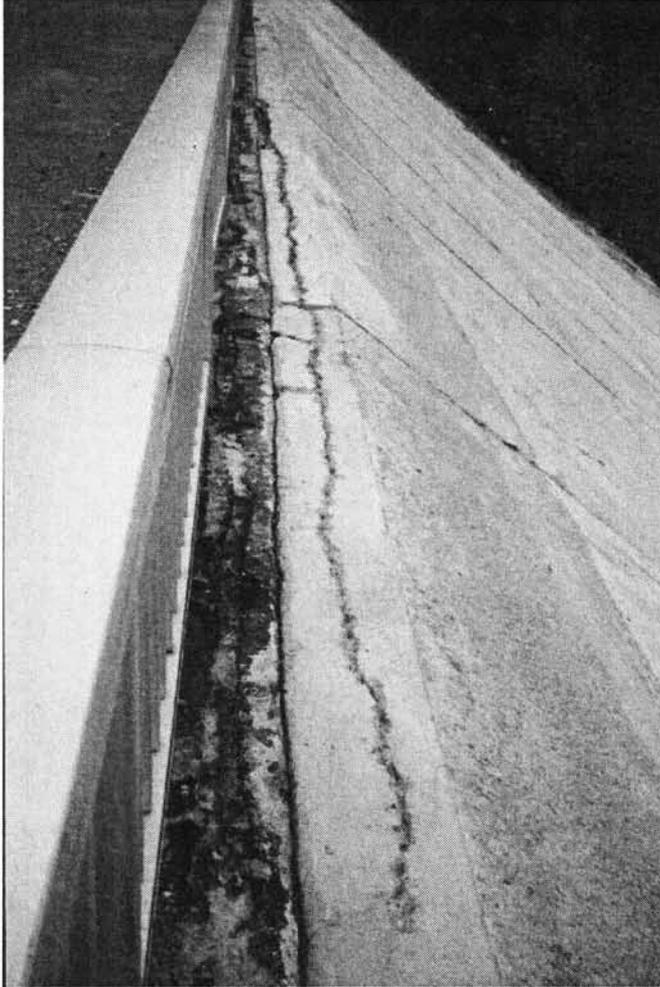
Photo 6 : Barrage du Rouchain - Fissuration au sommet de la protection de la membrane

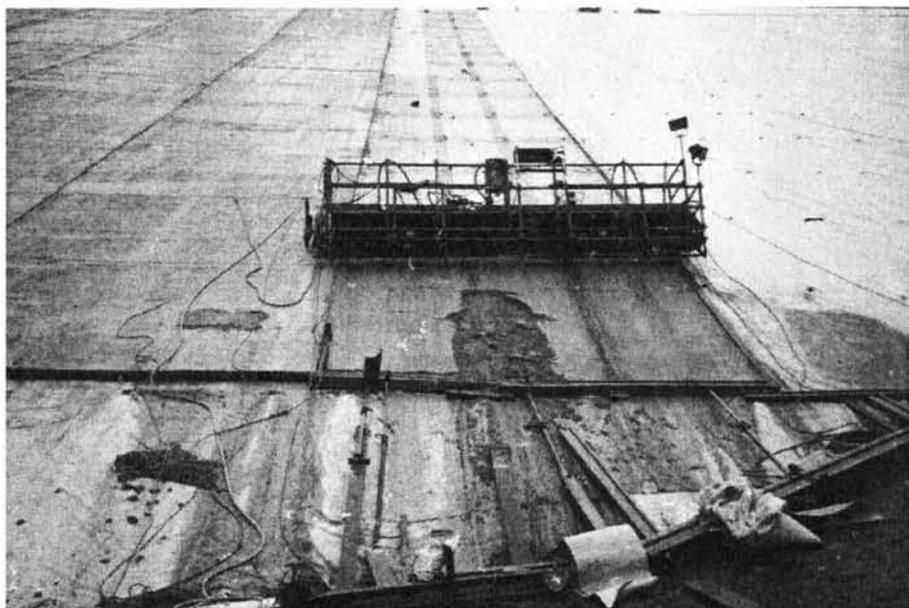
Photo 7 : Barrage du Rouchain - Désordre dans la protection lors d'une tentative de bétonnage par temps de pluie

Une mesure très simple a suffi à supprimer ce désordre : le géotextile n'a été coupé qu'après le bétonnage.

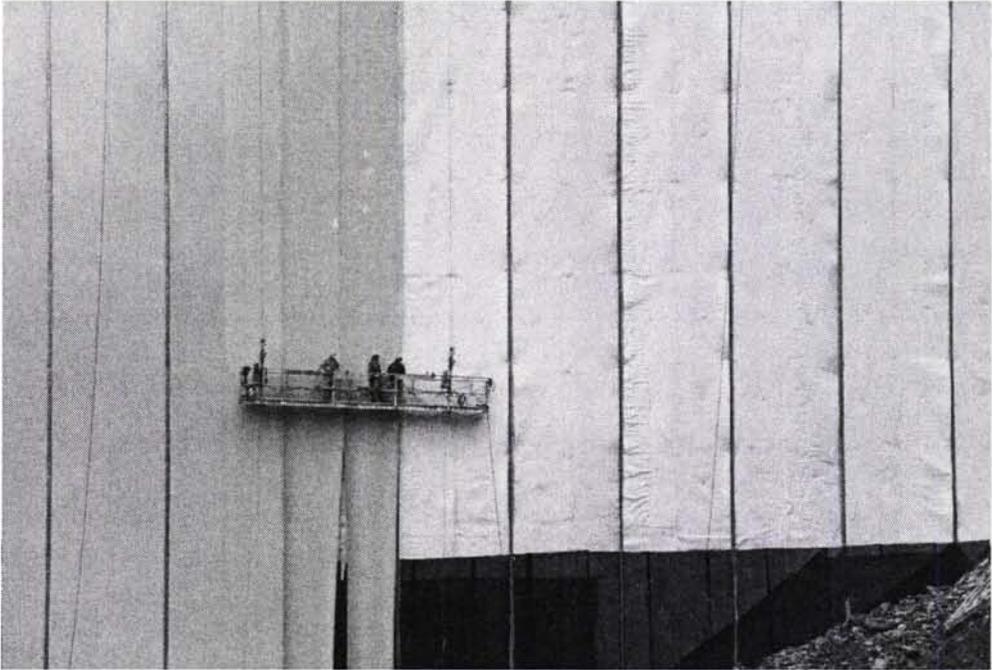
Fig. n°3 : Mise en œuvre de la géomembrane. En blanc le géotextile, en noir la géogrille et en gris la membrane PVC
