Vieillessement et réhabilitation des petits barrages en terre

**VIEILLISSEMENT
ET RÉHABILITATION DES PETITS
BARRAGES EN TERRE**

Danielle Lautrin

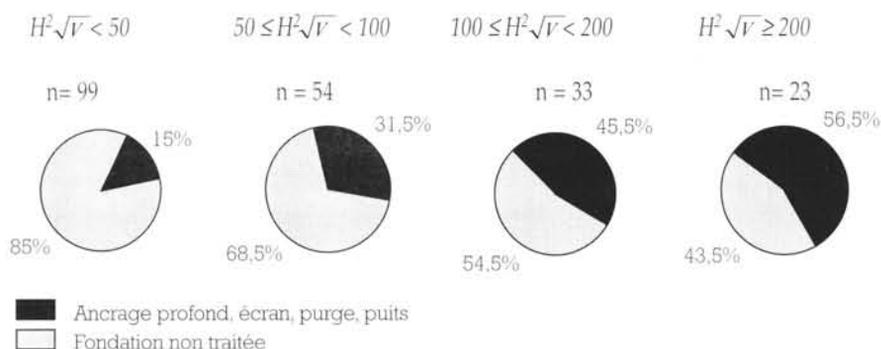
Figure 5 - Les traitements de la fondation en fonction de la taille des ouvrages.

La figure 5 montre, d'ailleurs, que se sont essentiellement les ouvrages importants qui en ont bénéficié.

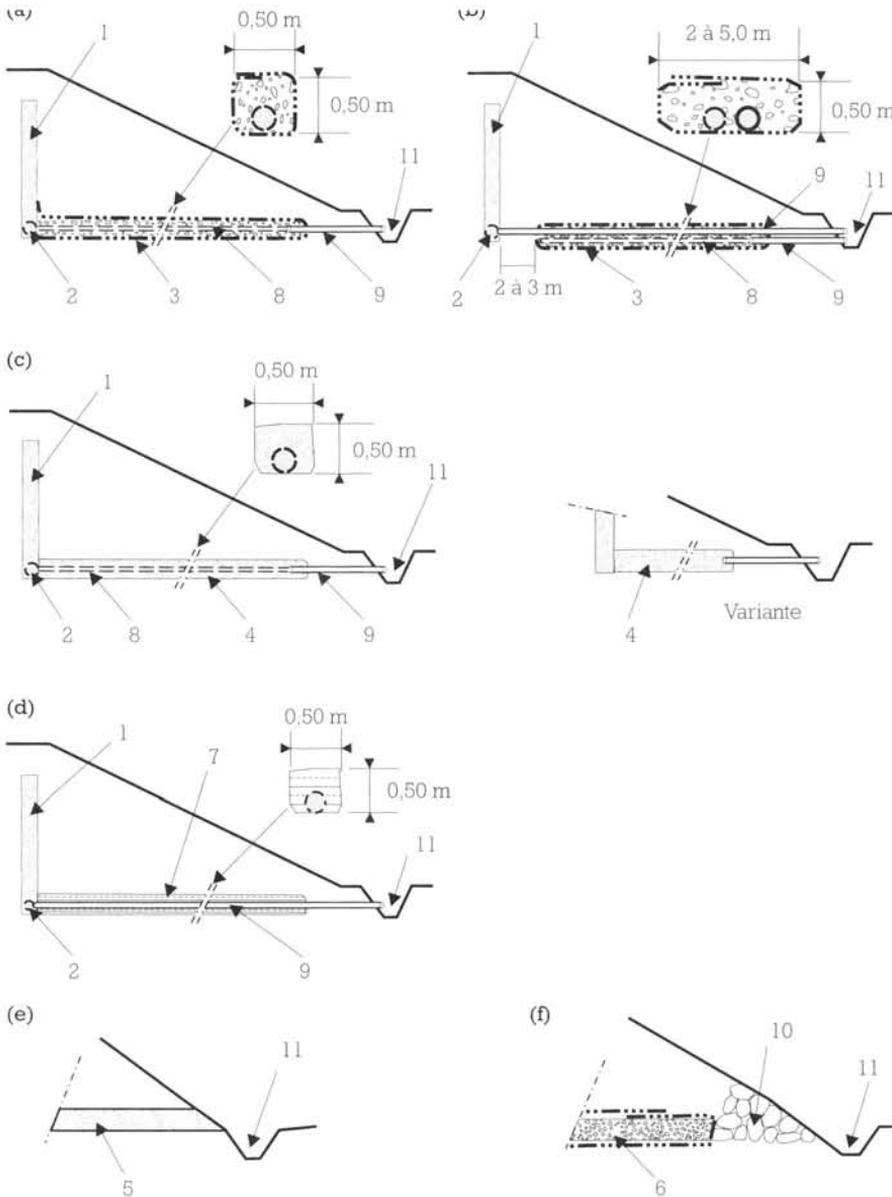
Figure 6 – Représentation schématique des dispositifs drainants.

Dans 36 % des cas l'évacuation des infiltrations ne se fait plus par des bretelles drainantes mais par des PVC lisses aveugles mis en place en tranchées de faible section remblayées par des argiles de déblais (figure 6 (d)). La fondation n'est plus drainée.

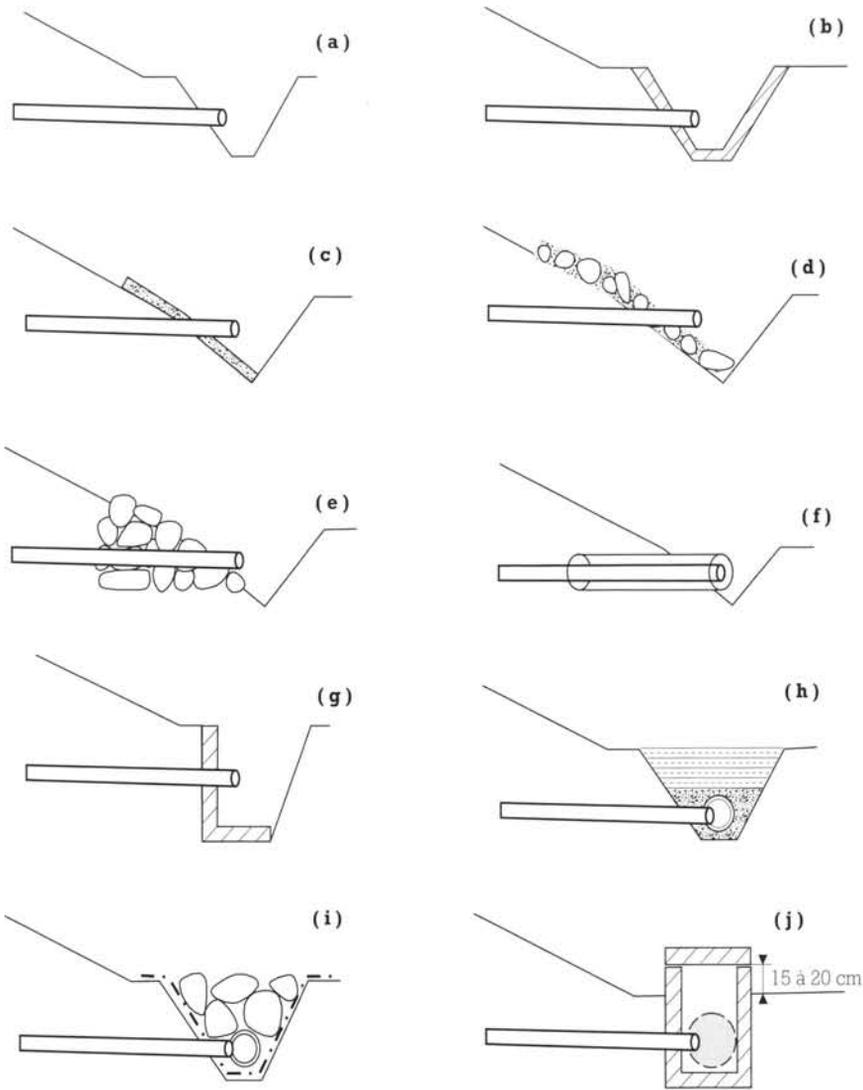
Figure 8 – Les différents types d'exutoire du drain cheminée.

Enfin, dans 42 % des cas les sorties des conduits en PVC sont reprises au pied aval par un collecteur aveugle enterré en PVC (Ø 100 à 160 mm), plus rarement par des buses de ciment de gros diamètre (Ø 300 mm), qui évacuent les débits vers le ruisseau ou vers le bassin de dissipation de l'évacuateur de crues, ou encore vers un puisard aménagé spécialement à cet effet (figure 8 (h)(i)). Le pied aval du barrage est, dans ce cas, engazonné.

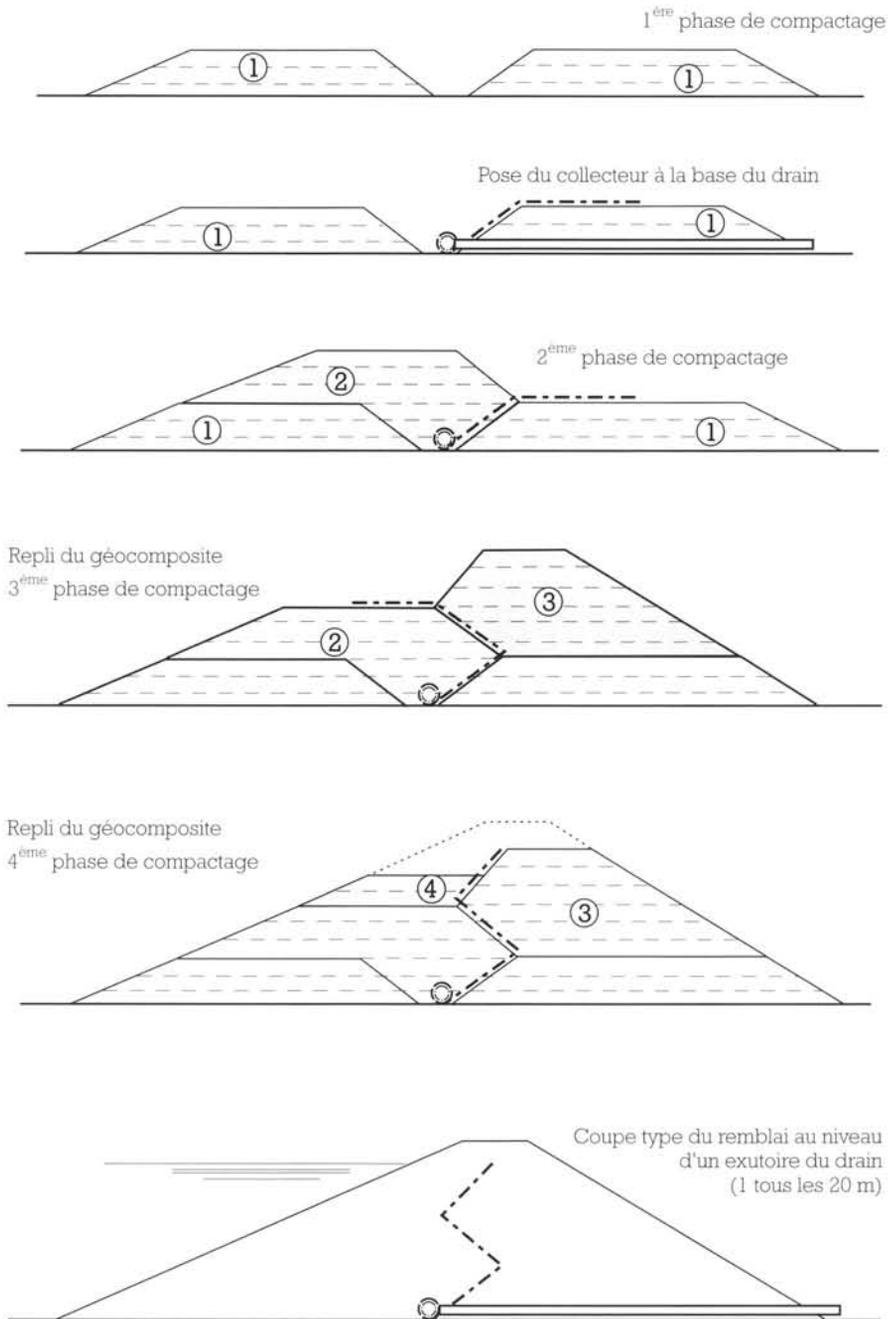
Figure 9 – Les différentes phases de la mise en place d'un drain géotextile composite.

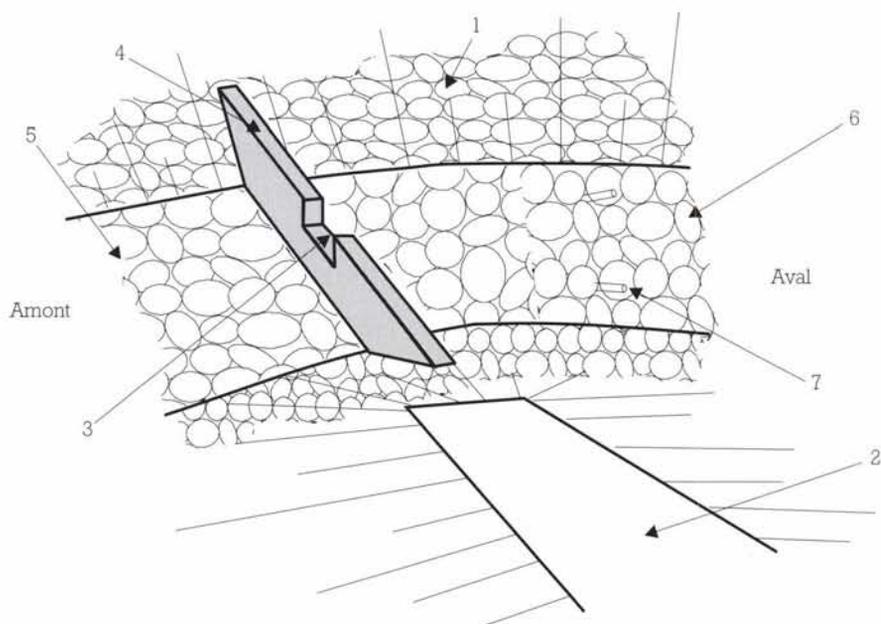
11 - b) - Evacuateur en enrochements liés au béton ou au mortier

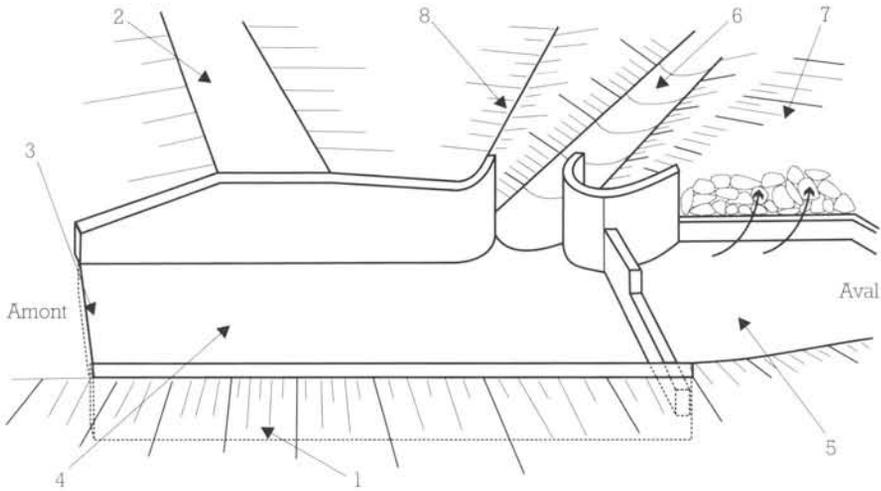
11 - c) - Evacuateur composite

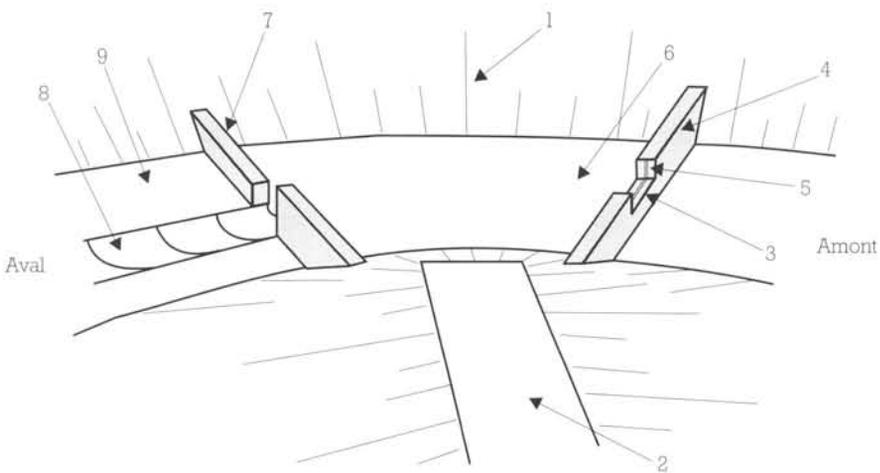
11 - d) - Evacuateur composite (variante)

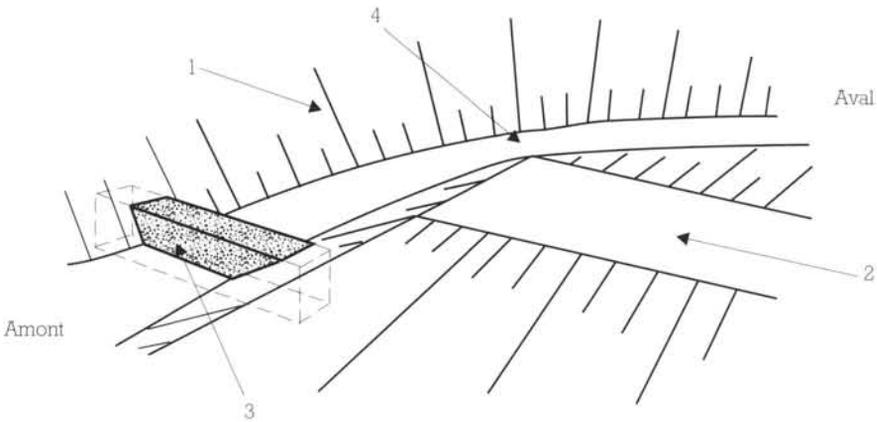
11 - g) - Seuil en dur

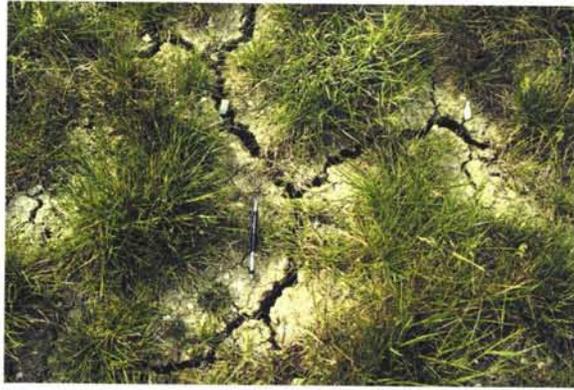
Photographie 4 – Fissure de retrait en mosaïque.

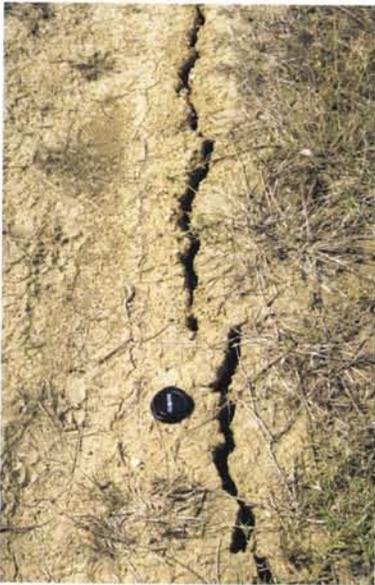
Photographie 5 – Un exemple de fissure structurale.

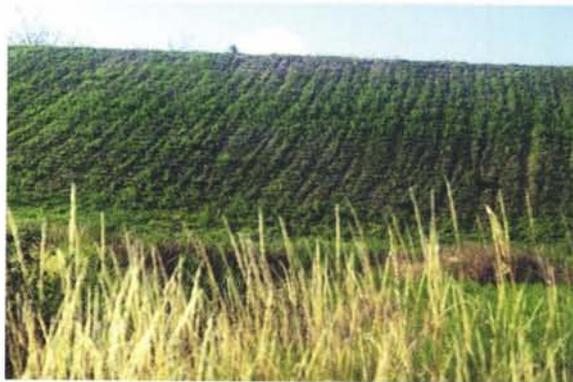
Photographie 6 – Le ravinement du talus aval d'un barrage de Haute-Garonne (profondeur des ravines env. 0,3 m).

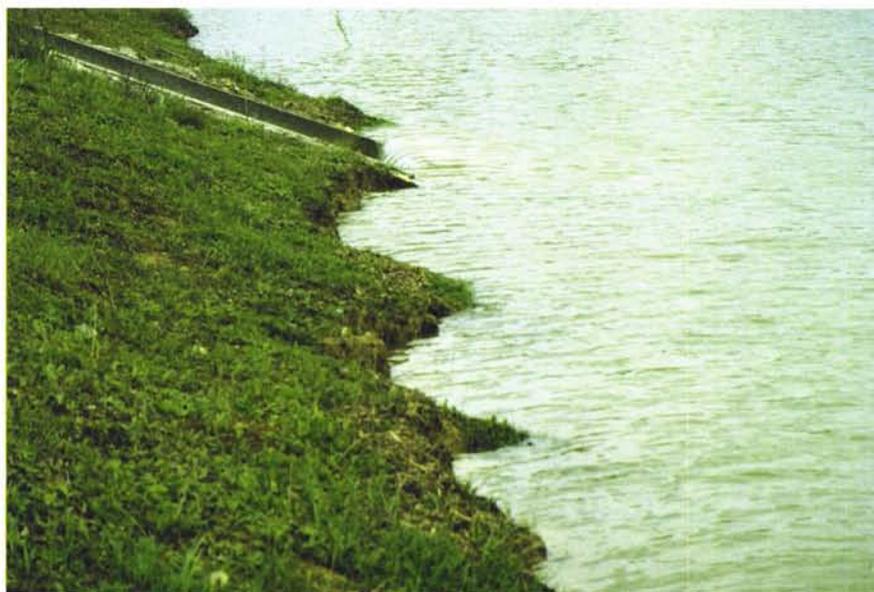
Photographie 7 – Talus enherbé marqué par le batillage au niveau de la retenue normale (marche de 0,3 à 0,5 m).

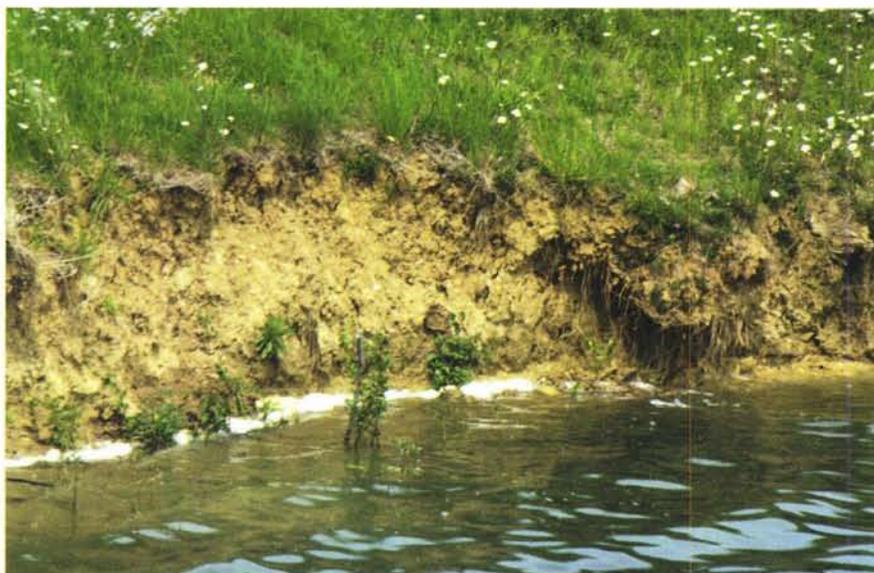
Photographie 8 – Un exemple de forte dégradation du talus amont par les vagues (marche supérieure à 0,8 m à la cote normale du plan d'eau).

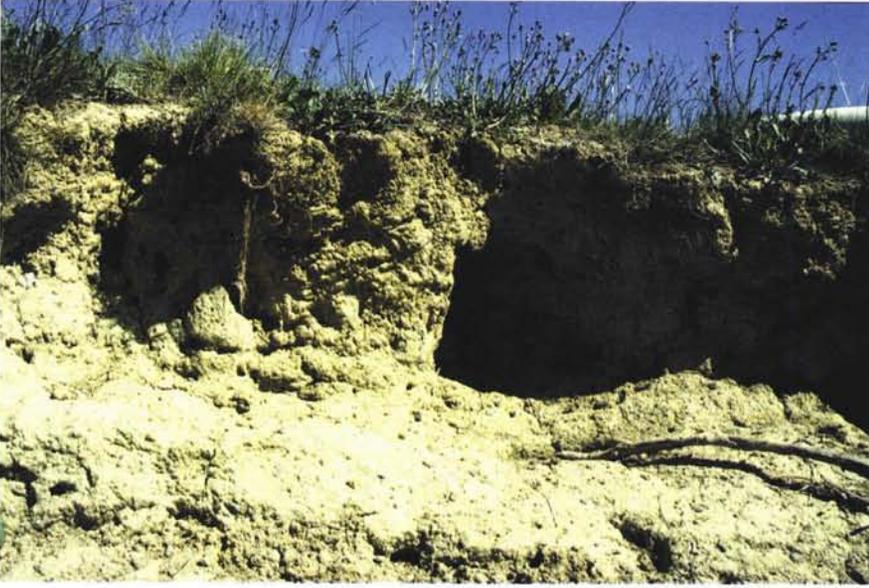
Photographie 9 – La photographie montre un talus dégradé par les vagues jusqu'à la crête.

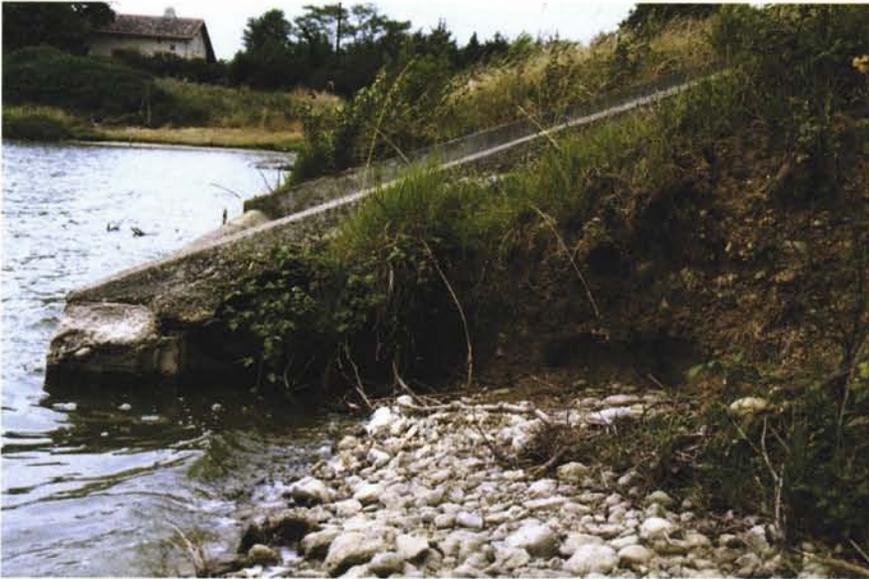
Photographie 10 – Le talus amont du barrage de LAUNAC (Haute-Garonne). On voit ici les effets du battillage au voisinage du déversoir en 1998 (le talus a été conforté après la tempête de décembre 1999).

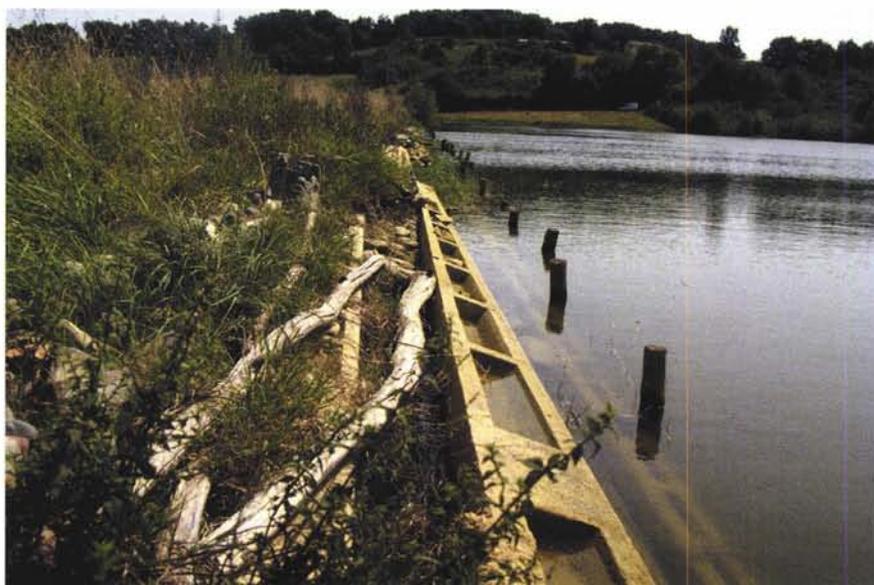
Photographie 13 – La photographie montre un exemple de confortement rustique sur un talus très dégradé par les vagues.

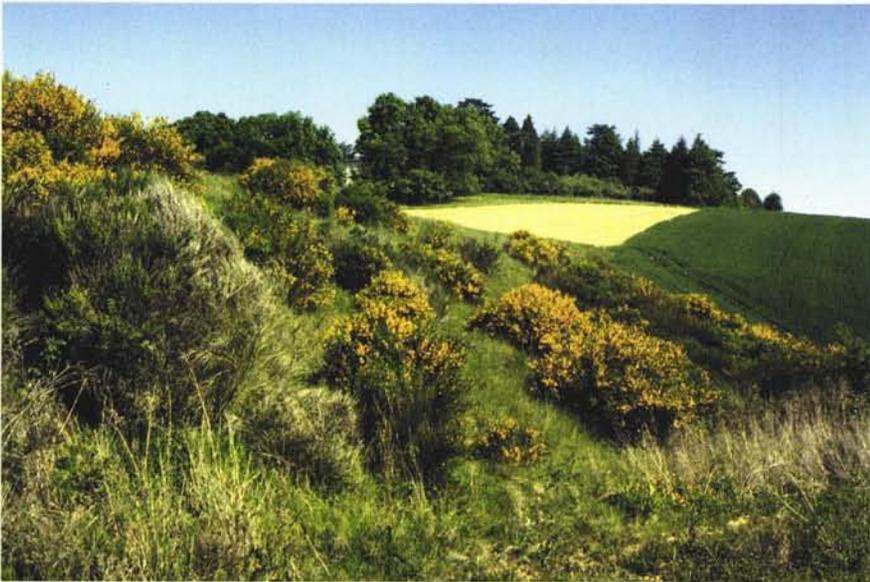
Photographie 15 – Ouvrage négligé. Remarquer la forte densité de genêts et d'ajoncs sur le talus aval.

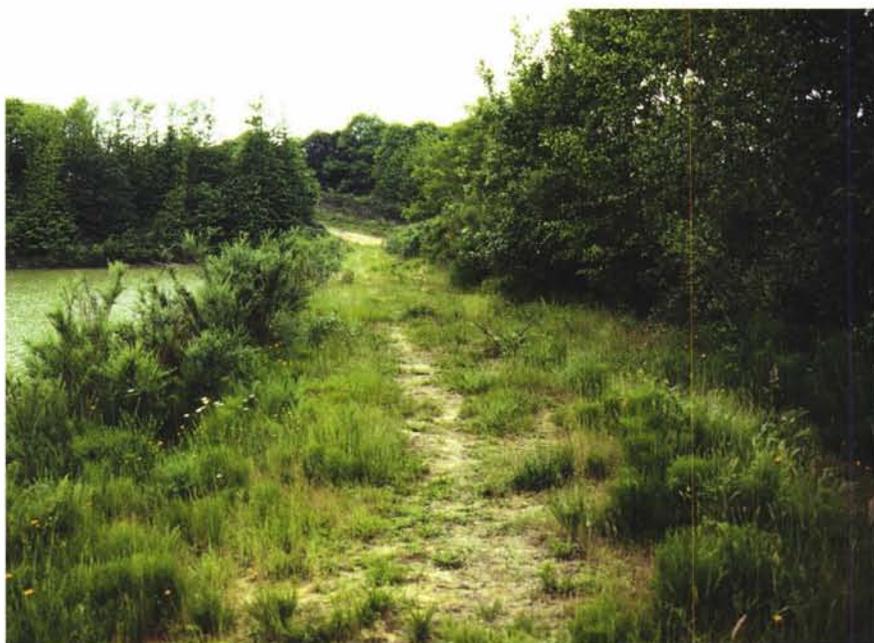
Photographie 16 – Entretien très négligé du remblai. Le talus aval n'est plus accessible.

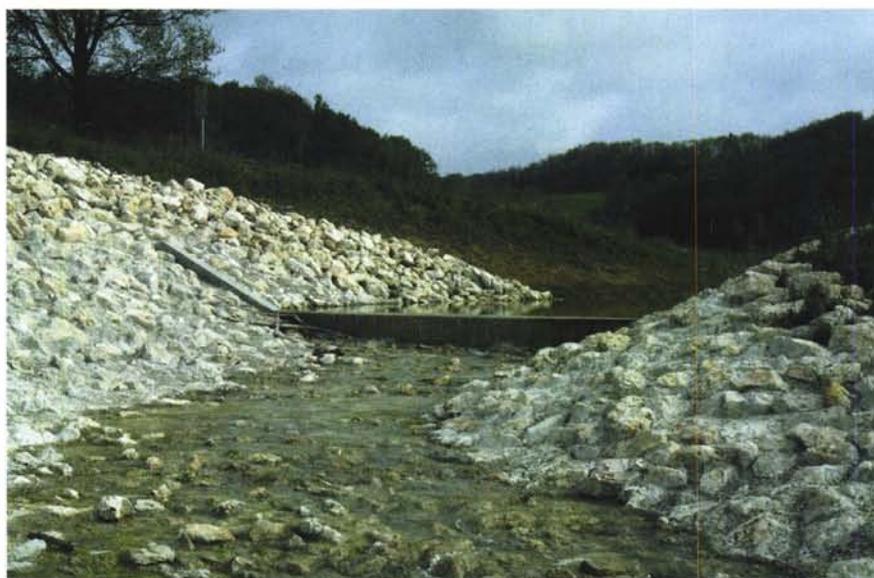
Photographie 17 – Un exemple d'évacuateur en enrochements liés au béton en bon état.

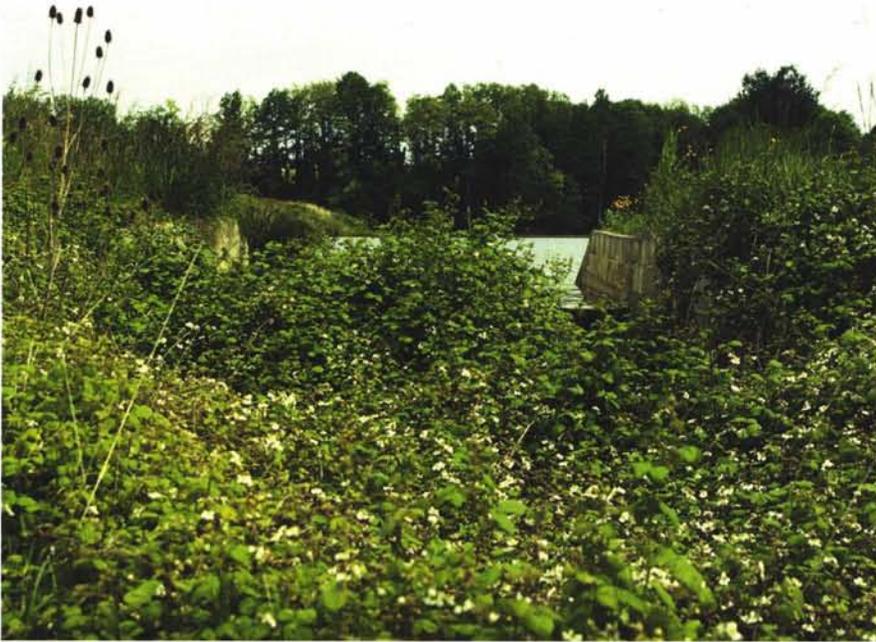
Photographie 18 – Evacuateur de type mixte. Le coursier est envahi par les ronces.

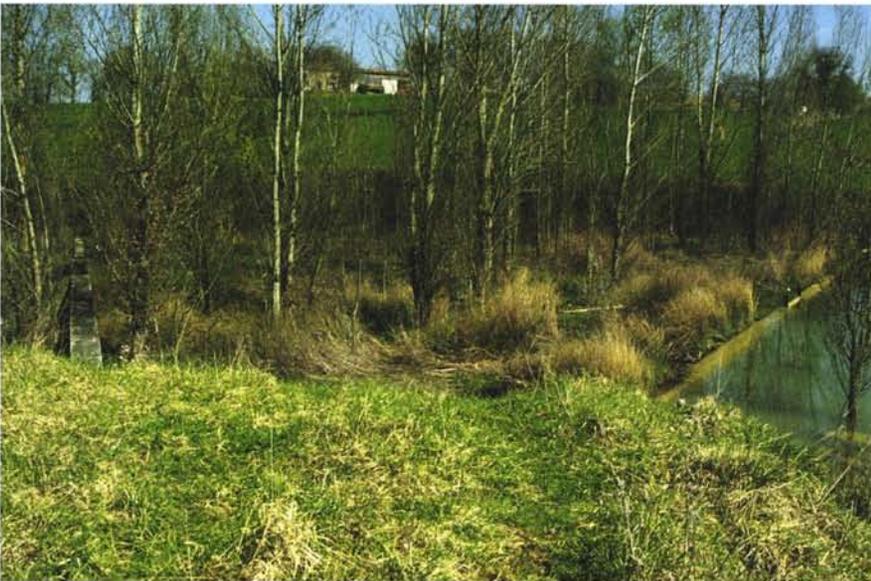
Photographie 19 – Evacuateur de type composite qui n'a jamais été entretenu. Les arbres et la végétation herbacée ont envahi le « sas » (voir figure 11 (d)) qui se comble peu à peu.

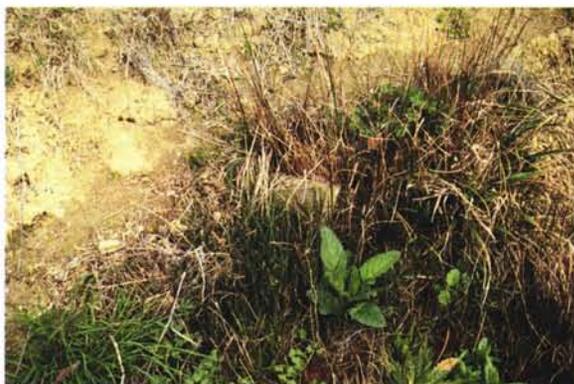
Photographie 22 – Exutoire de drain en partie masqué par une végétation herbacée. Il sera totalement phagocyté dans quelques mois.

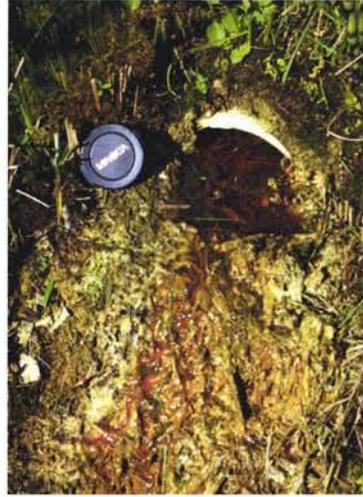
Photographie 23 – Exutoire de drain presque totalement bouché par des dépôts minéraux (dépôt de calcite).

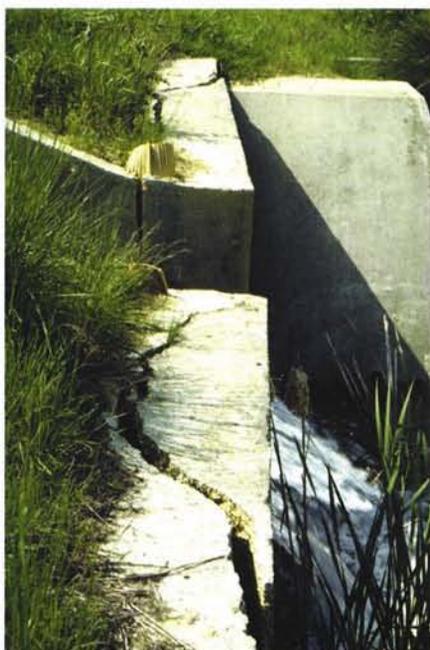
Photographie 29 – Exemple de fissuration du mur amont du bassin de dissipation d'un évacuateur en béton.

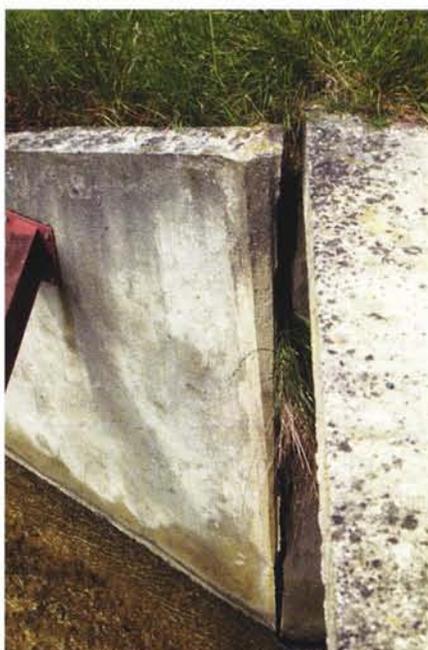
Photographie 30 – Ouverture importante de joint à l'entrée du chenal d'un évacuateur en béton.

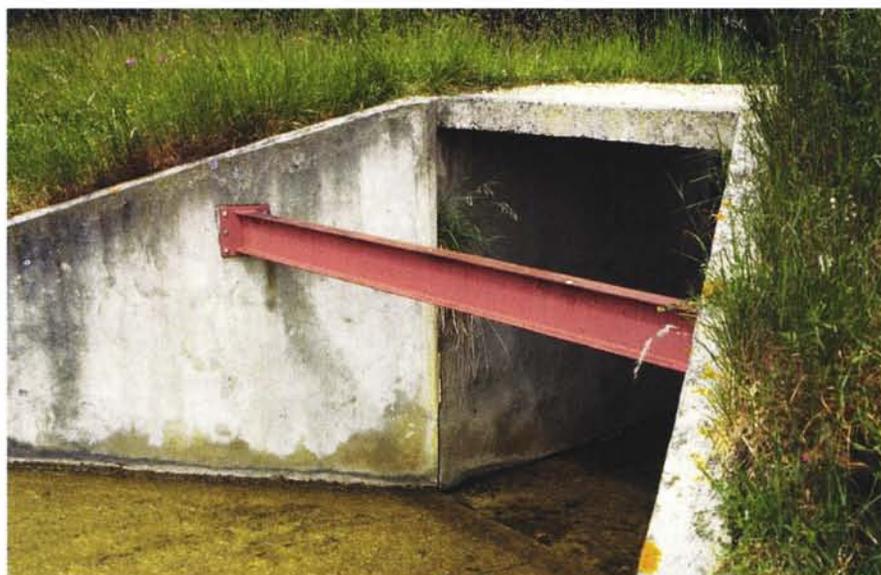
Photographie 31– La photographie montre le confortement d'un déversoir en béton par des tirants qui maintiennent l'écartement des bajoyers à l'entrée de l'ouvrage.

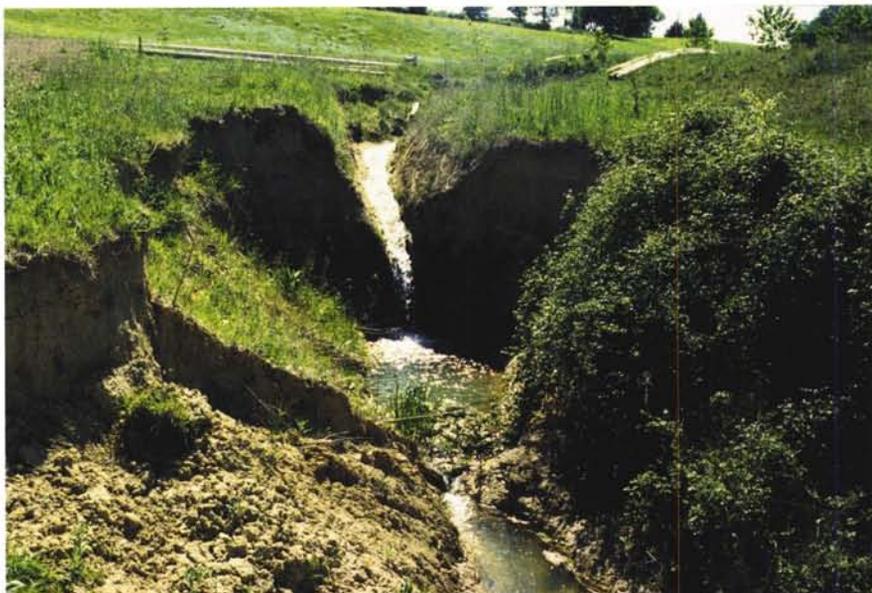
Photographie 32 – Un exemple classique d'érosion d'un coursier en terre.

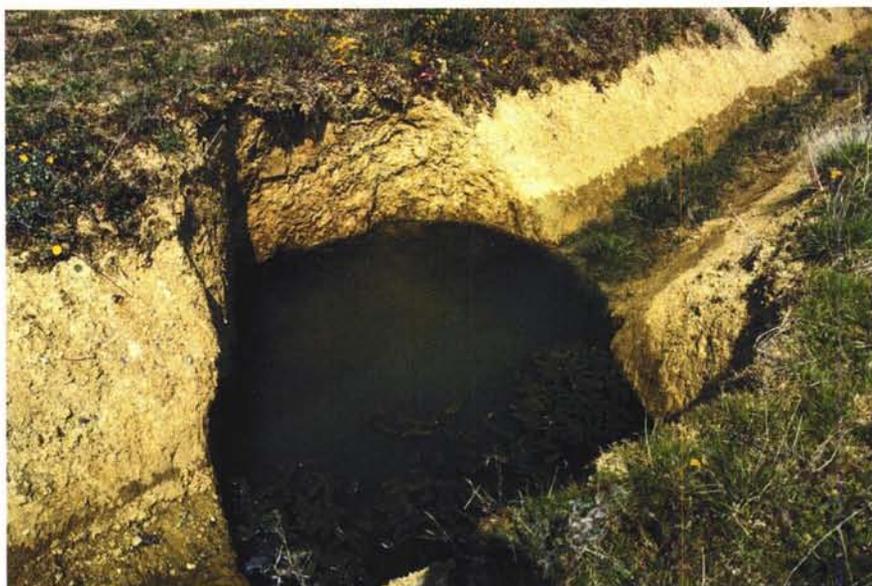
Photographie 33 – Marmite d'érosion dans le coursier en terre d'un déversoir rustique.

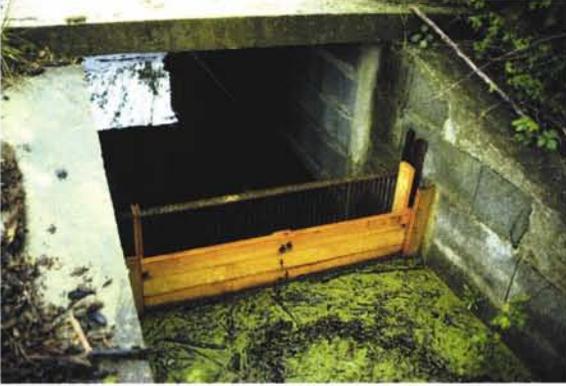
Photographie 34 – Un exemple de rehausse amovible à l'entrée d'un déversoir de type mixte.

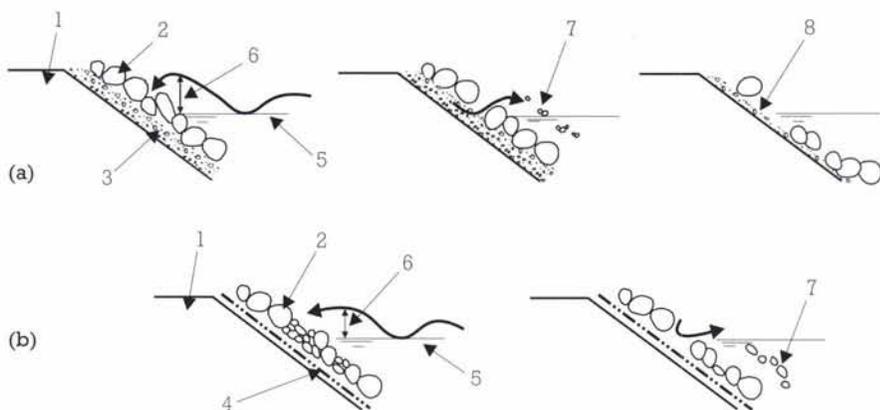
Figure 12 – Représentation schématique du processus d'érosion du riprap par les vagues.

- le sous-dimensionnement du riprap ;
- la ségrégation des enrochements à la mise en place (petits éléments comme gros éléments) ;
- l'altération des blocs et leur désagrégation.

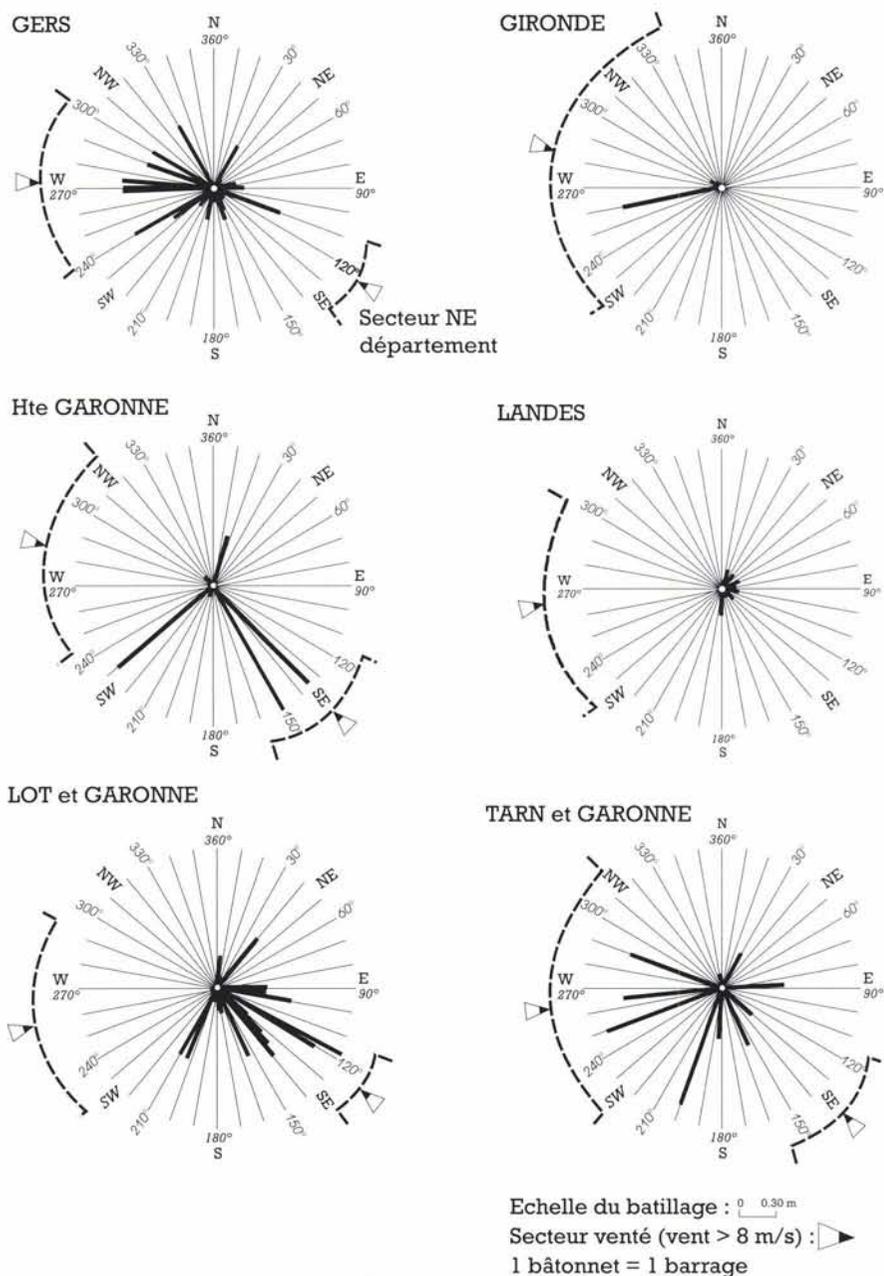
Figure 13 – Influence de l'exposition du talus sur le phénomène de batillage (d'après 62 références sur 131 talus enherbés).

Les résultats de l'enquête, matérialisés par les schémas de la figure 13, confirment ces prévisions. On remarquera, notamment, le cas des barrages landais où les talus enherbés et tournés vers l'est sont dépourvus de toute marche d'érosion (les talus orientés vers l'ouest ont tous été protégés par des enrochements). Dans les autres départements, les talus enherbés situés perpendiculairement à la direction des vents dominants sont souvent très dégradés.

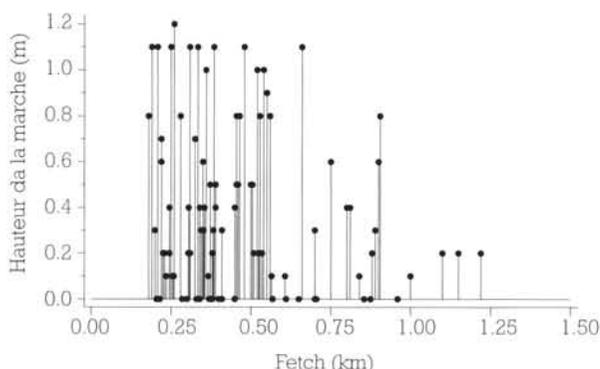
Figure 14 – Hauteur de la marche de battillage en fonction du fetch.

La vulnérabilité des petits ouvrages est confirmée par la figure 14. Cette figure, relative à la hauteur de la marche de battillage en fonction du fetch, serait totalement aberrante si l'on n'introduisait pas une seconde variable explicative qui est la compacité des sols.

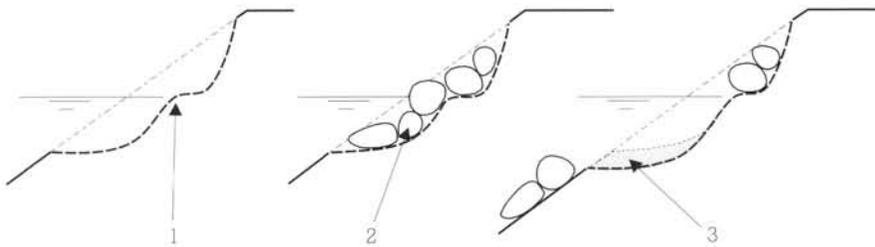
Figure 15 – Un confortement de talus insuffisant.

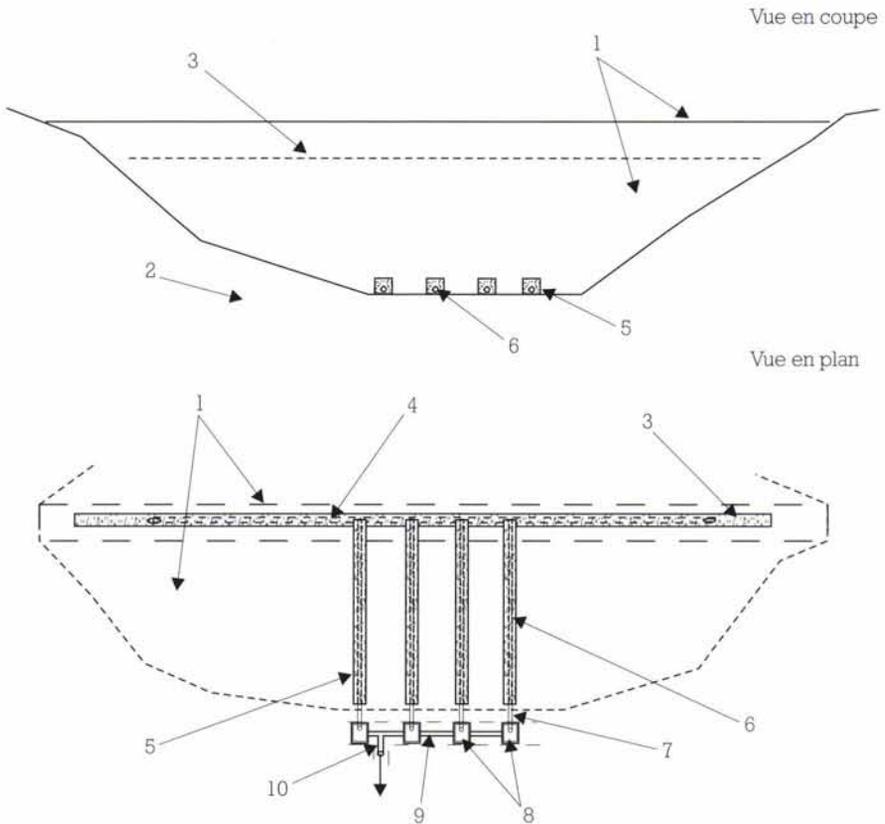
Figure 19 – Schéma de principe d'un dispositif drainant simplifié dans le cas d'une fondation imperméable.

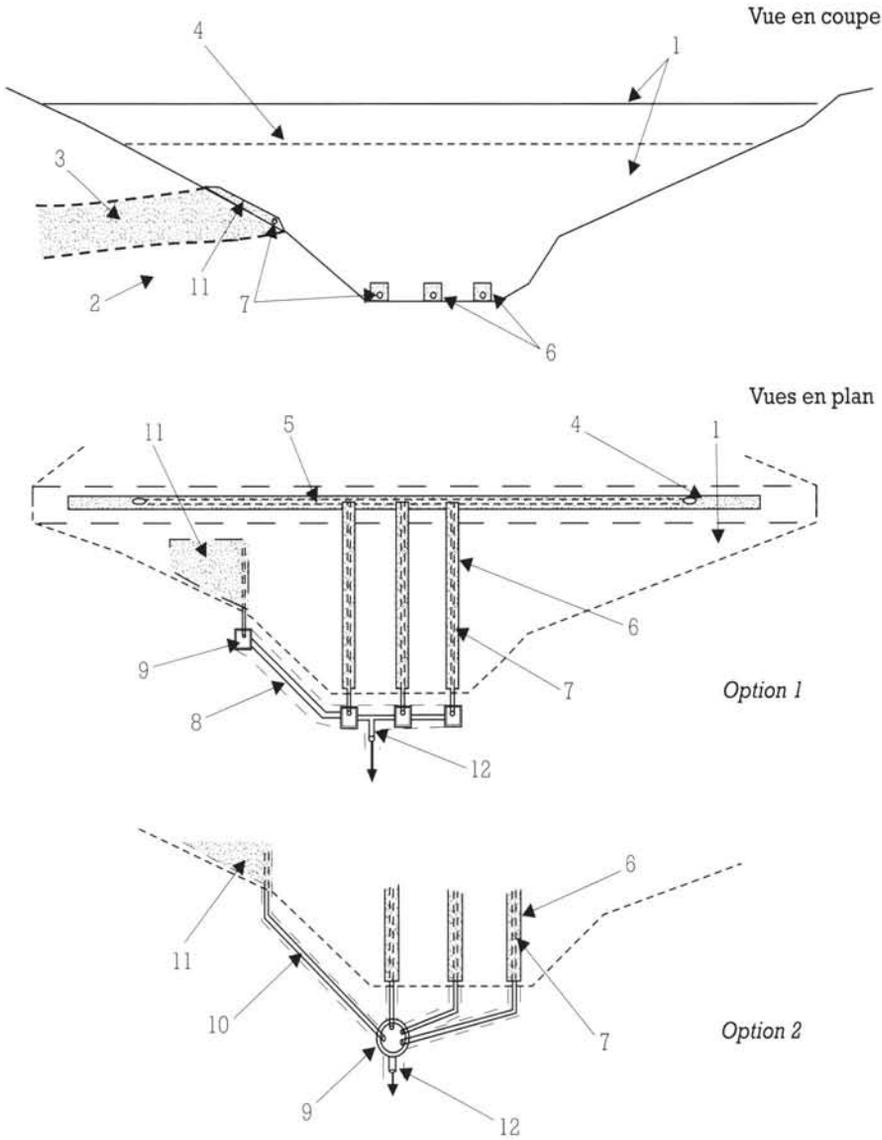
- 6 – conduit drainant Ø 100 mm ou Ø 120 mm
- 7 – conduit aveugle Ø 100 mm ou Ø 120 mm
- 8 – regard visitable
- 9 – collecteur enterré Ø 150 mm ou Ø 180 mm
- 10 – exutoire général

Figure 20 – Schémas de principe d'un dispositif drainant dans le cas d'une fondation partiellement perméable.

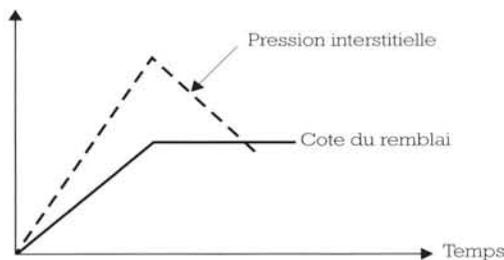
Figure 22 – Evolution schématique de la pression interstitielle pendant la construction d'un remblai.

Normalement, les pressions interstitielles augmentent pendant la construction. Elles sont maximum à la fin des travaux lorsque la charge l'est aussi. La période la plus critique pour l'ouvrage est donc la fin de chantier. Au-delà, l'excès de pression diminuant par consolidation, le coefficient de stabilité augmente à son tour.

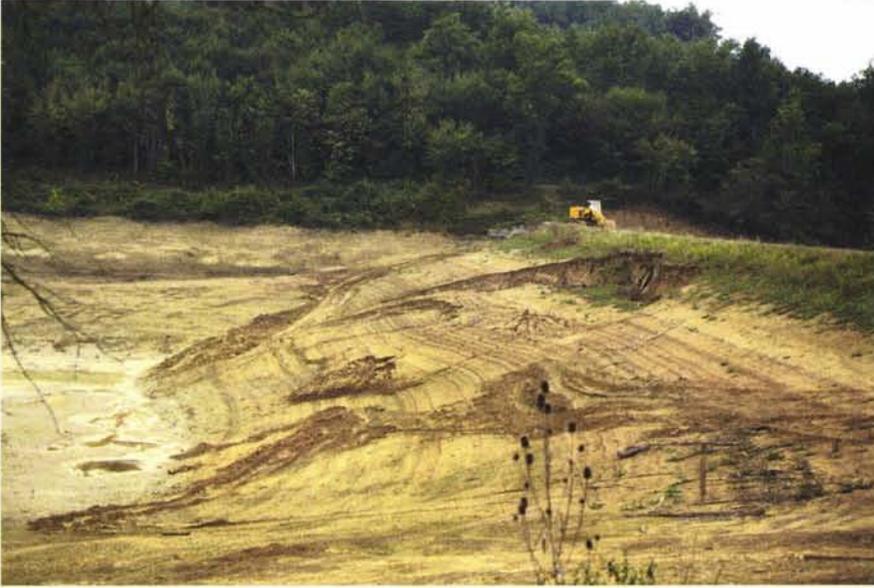
Photographie 37 – Barrage d'ARMOUS et CAU (Gers). Le glissement du talus amont. Vue de la rive droite.

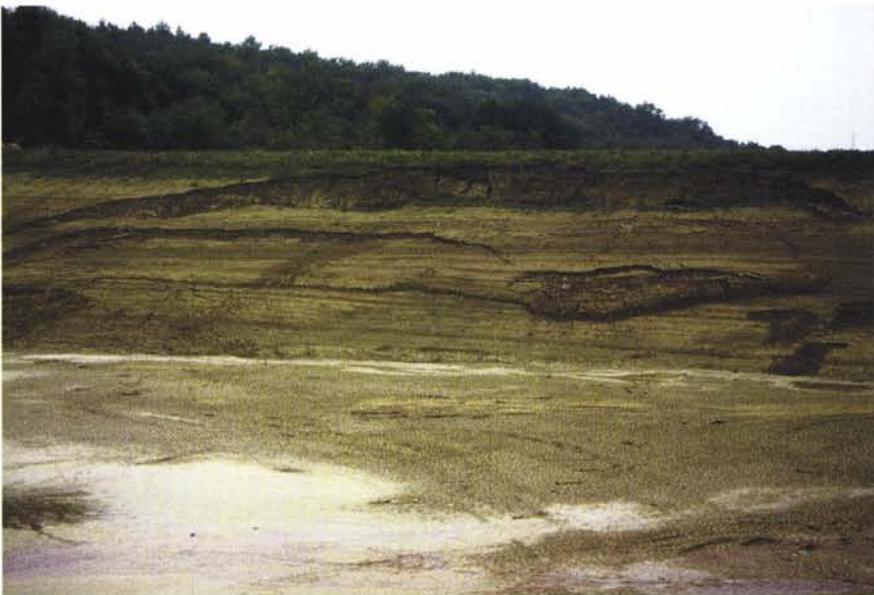
Photographie 38 – Barrage d'ARMOUS et CAU (Gers). Vue de face du glissement.

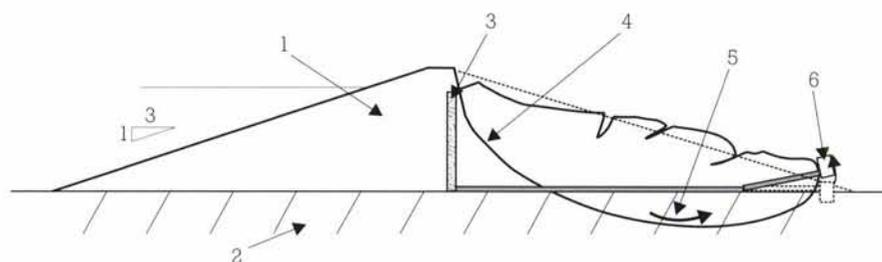
Figure 23 – Représentation schématique du glissement du talus aval du barrage de BEDOREDE D'YNIS (Landes).

Fondé sur 8 m d'alluvions argileuses vasardes, cet ouvrage s'est rompu en fin de construction. La surcharge appliquée aux terres de fondation par les premières couches de remblai a entraîné une réduction rapide du volume des vides et la saturation des sols. L'eau ne pouvant pratiquement pas se drainer dans ce milieu argileux, elle s'est mise en pression sous le poids de l'ouvrage qui s'édifiait. La résistance au cisaillement des terres a diminué et n'a pas pu s'opposer aux efforts de cisaillement qui conduiront à la rupture brutale du talus le plus raide (talus aval) en fin de chantier (figure 23 et photographie 39).

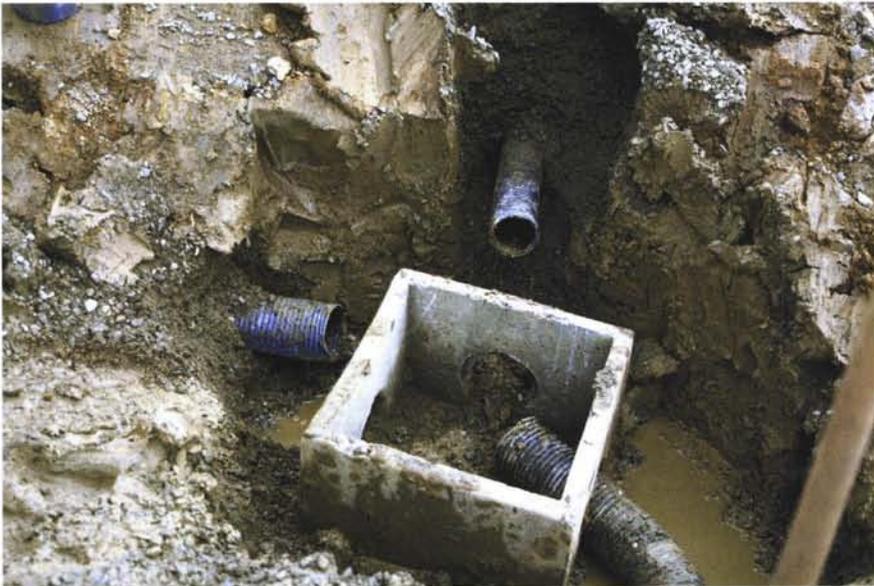
Photographie 40 – Barrage de BEDOREDE D'YNIIS (Landes). Détail montrant le déplacement d'un regard ainsi que la torsion d'un exutoire du drain interne et du collecteur au pied aval, après l'accident.

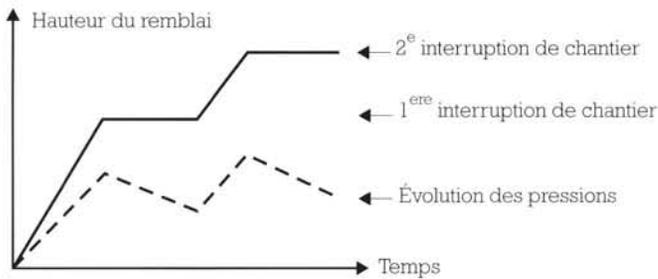
Figure 25 – Evolution de la pression interstitielle dans un remblai construit en plusieurs phases.

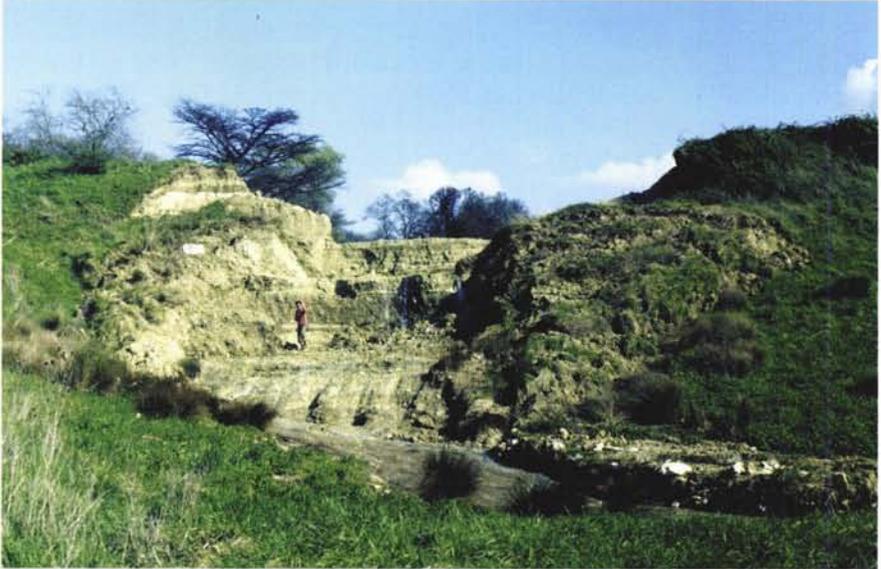
Photographie 41 – Barrage de SAINT AIGNAN (Gers). Rupture provoquée par « l'explosion » de la partie supérieure du remblai au débouché d'un renard sur le talus amont. La largeur de la brèche tient au feuilletage du remblai construit avec des matériaux médiocres.

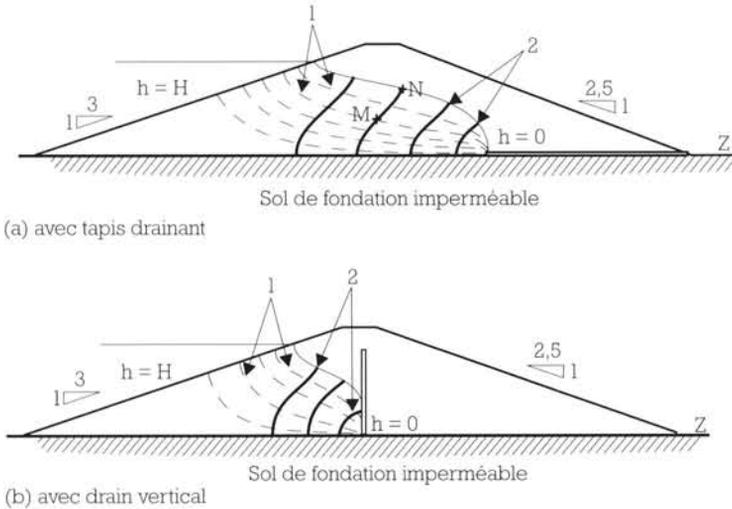
Figure 26 – Réseau d'écoulement dans un barrage homogène isotrope.

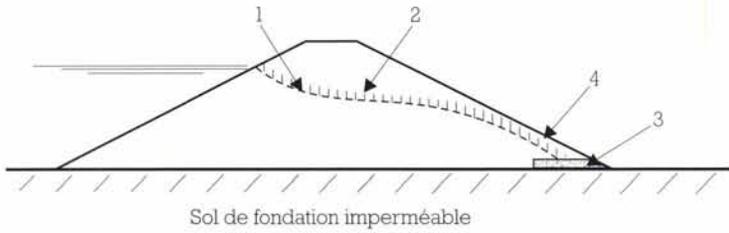
Figure 28 – Position de la ligne phréatique dans un remblai homogène isotrope à tapis drainant court.
 1 – ligne phréatique
 2 – frange capillaire
 3 – drain
 4 – surface de suintement
