Vieillessement et réhabilitation des petits barrages en terre

**VIEILLISSEMENT
ET RÉHABILITATION DES PETITS
BARRAGES EN TERRE**

Danielle Lautrin

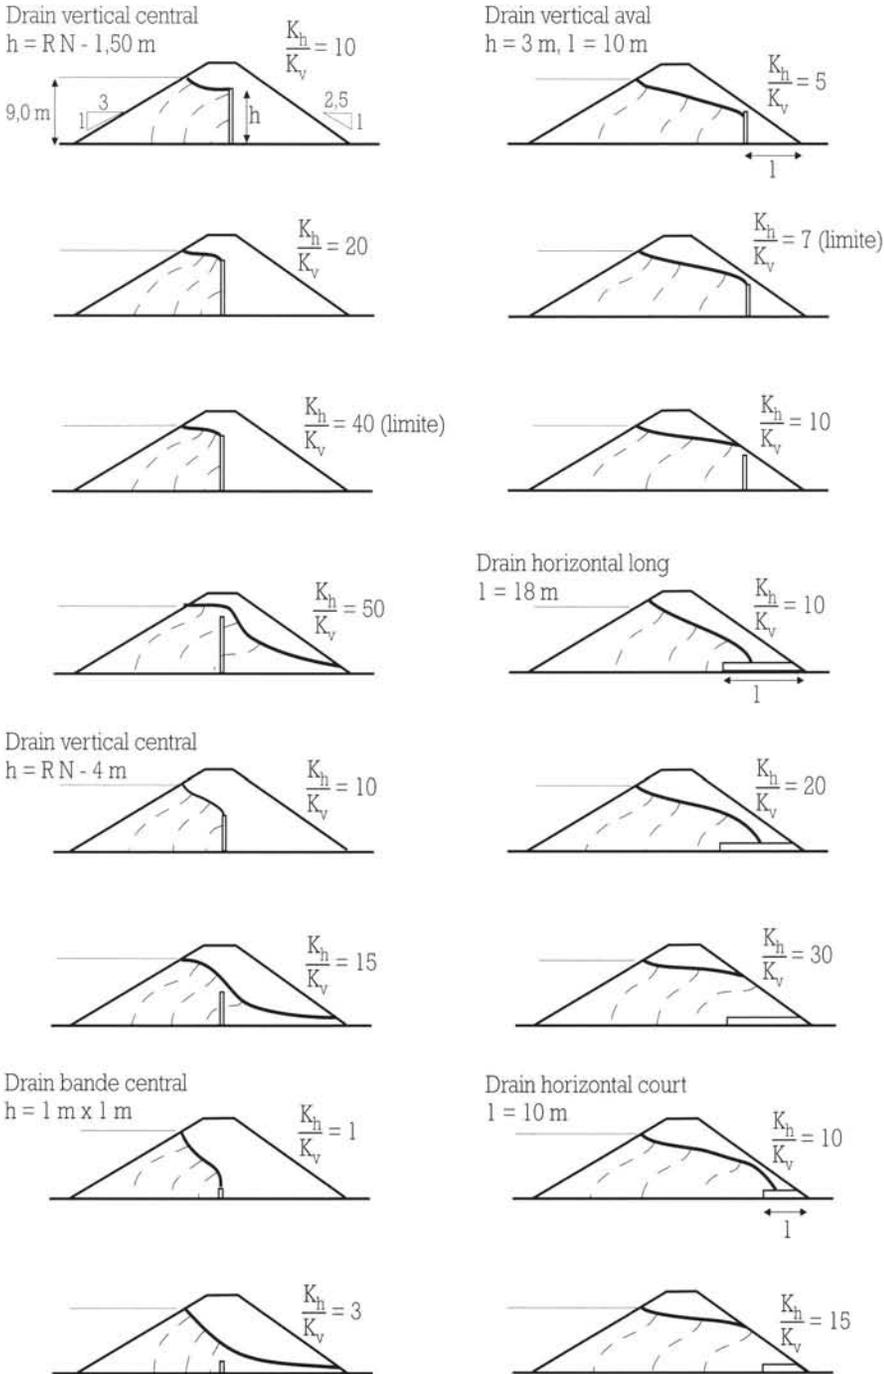
Figure 33 – Influence de l'anisotropie de perméabilité du remblai sur les courbes de saturation théoriques.

On constate, sur la figure 33, que l'anisotropie de perméabilité du remblai joue un rôle essentiel sur la distribution des écoulements.

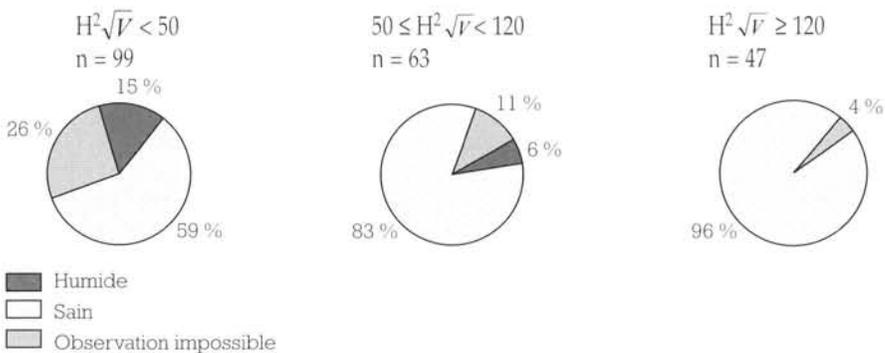
Figure 36 – Evolution de l'humidité du talus aval en fonction de la taille des ouvrages.

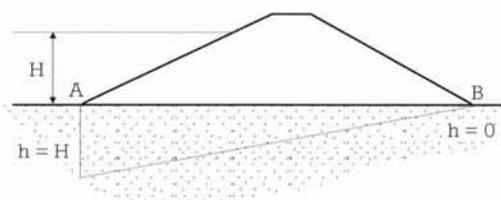
Figure 37 – Conditions aux limites de l'écoulement dans une fondation homogène isotrope et perméable.

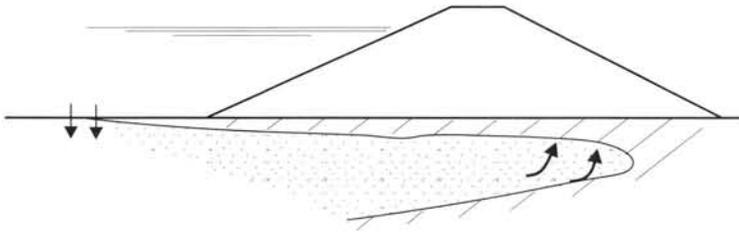
Figure 38 – Représentation schématique du phénomène de sous-pression dans une fondation hétérogène.

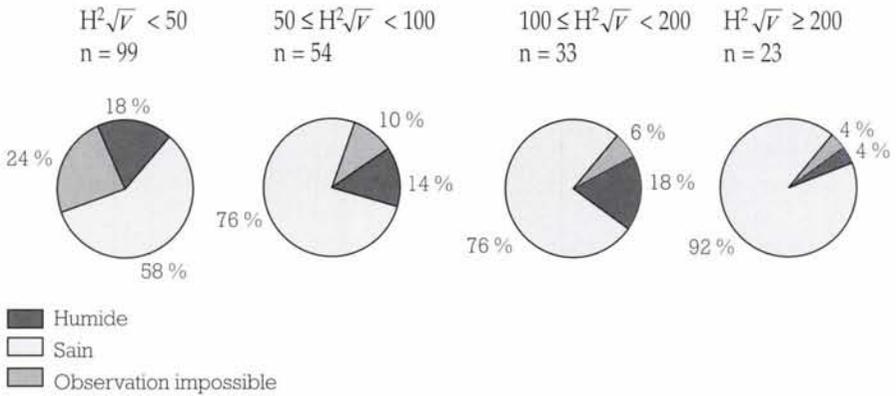
Figure 39 – Evolution de l'humidité au pied aval en fonction de la taille des ouvrages.

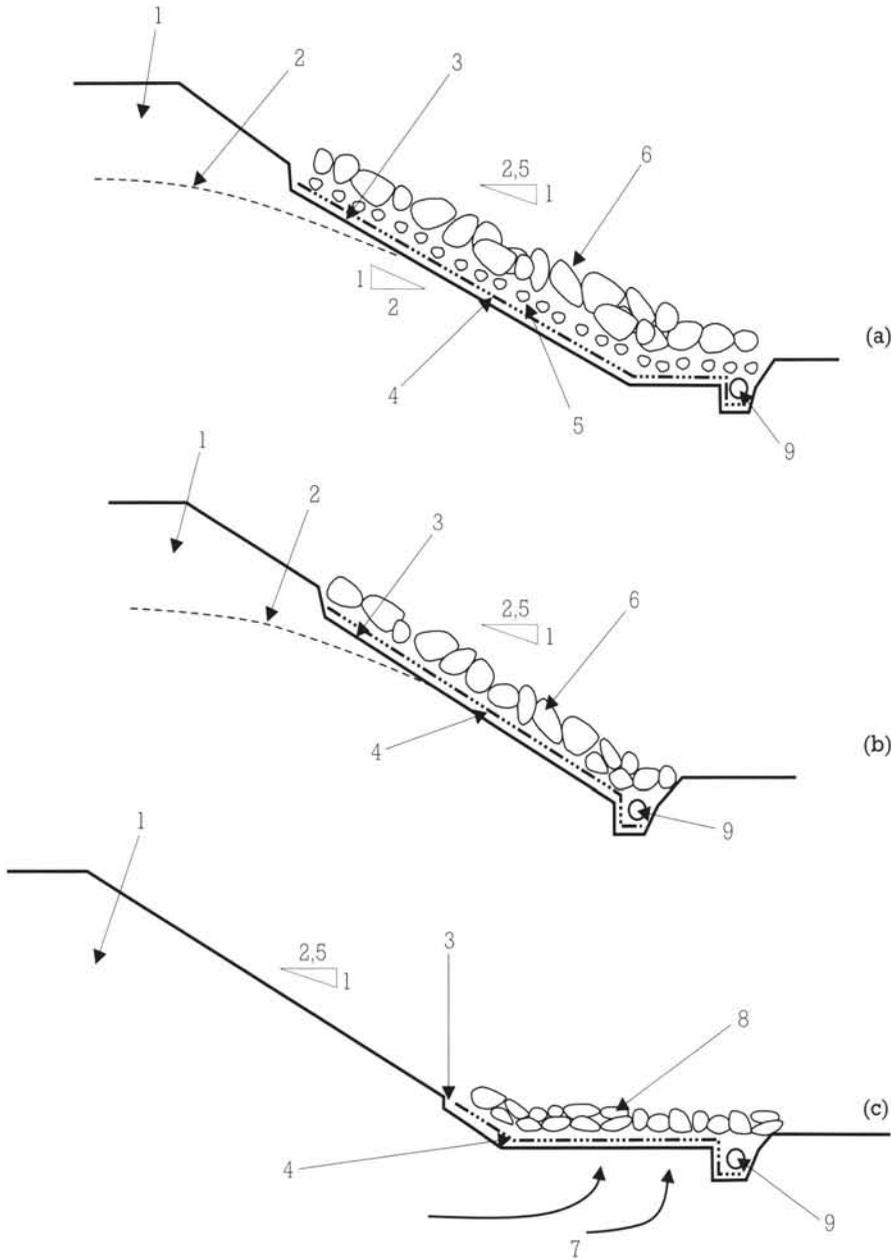
Figure 41 – Schémas de principe du confortement d'un barrage par une recharge aval.

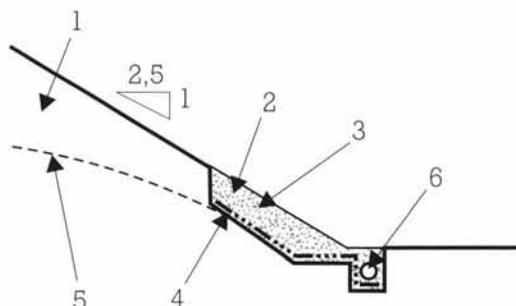
Figure 42 – Coupe d'un éperon drainant.

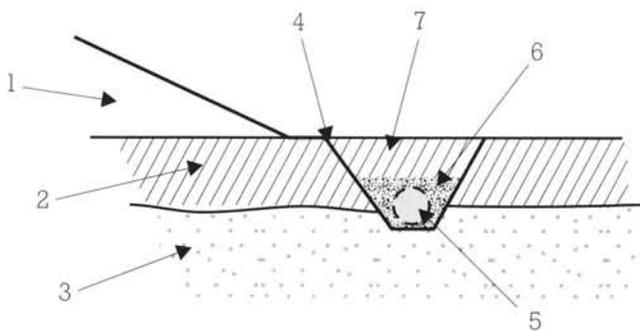
Figure 44 – Fosse drainant.

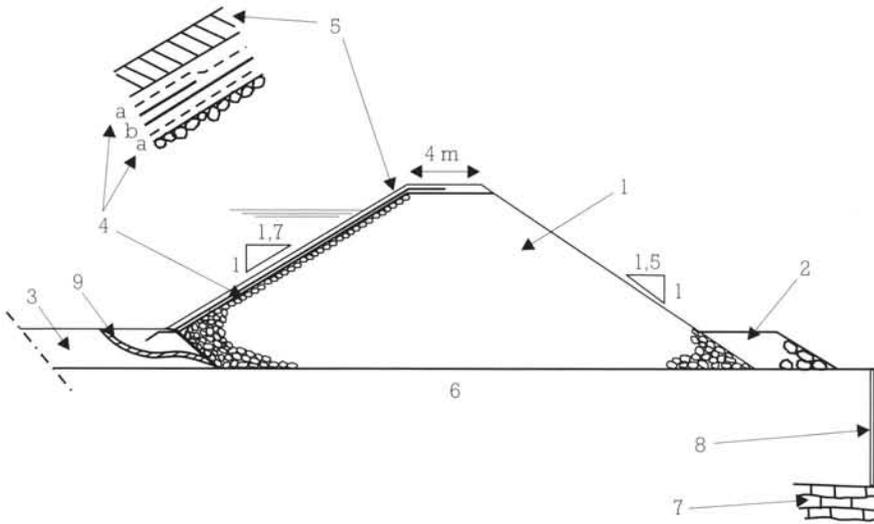
Figure 45 – Profil type du barrage de GOURDON (Lot).

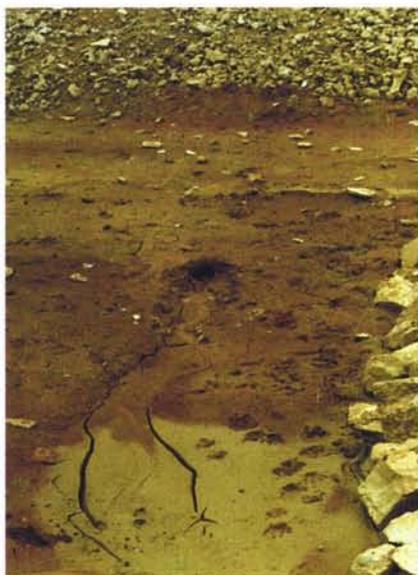
*Photographie – 45 Barrage de GOURDON (Lot).
La photographie montre l'un des « renards » au
pied amont du barrage.*

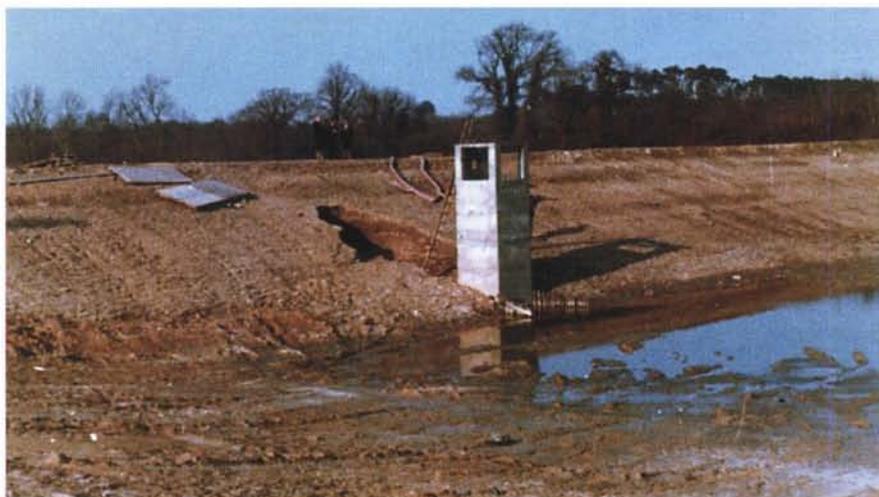
Photographie 46 – Barrage de SAINT JULIEN DES LANDES (Vendée). Vue générale après la rupture.

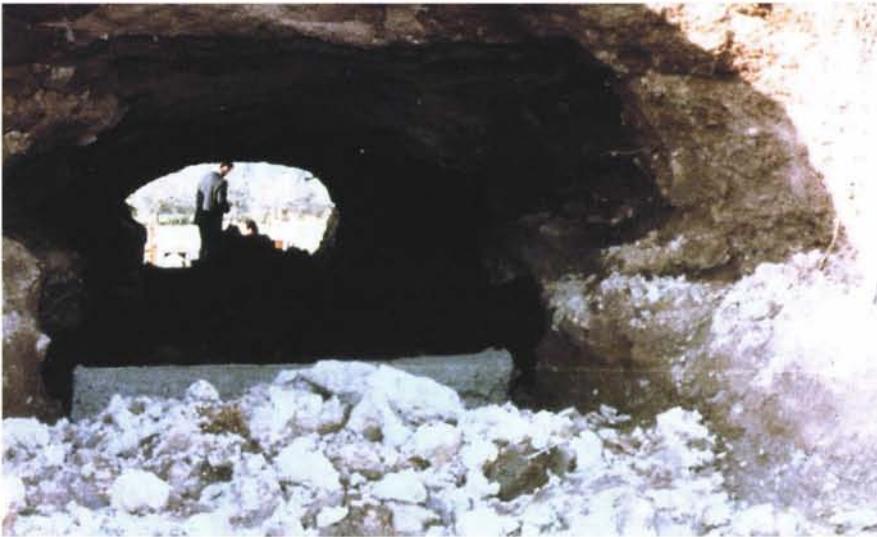
Photographie 47 – Barrage de SAINT JULIEN DES LANDES (Vendée). Le renard vu de l'amont après l'extraction de la conduite de vidange.

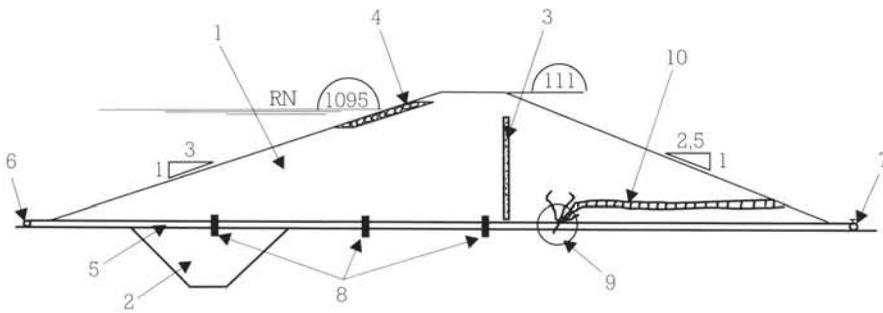
Figure 46 – Profil type du barrage de BUGET (Haute-Garonne).

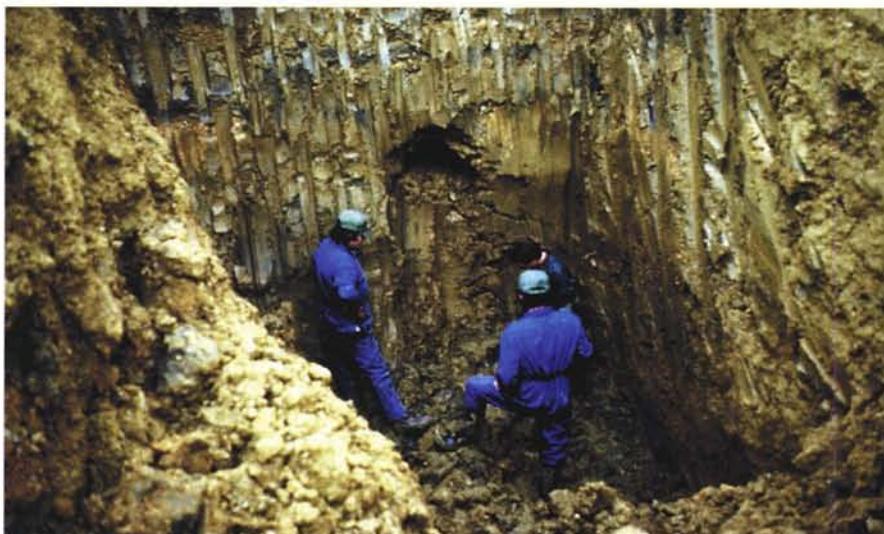
Photographie 48 – Barrage de BUGET (Haute-Garonne). Le renard vu de l'aval.

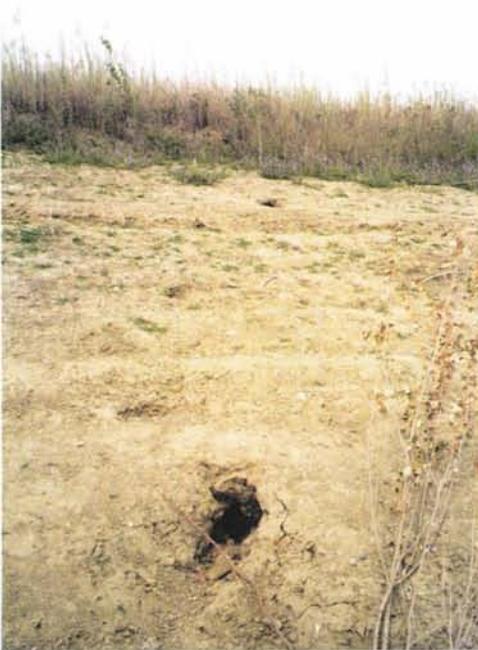
Photographie 50 – Barrage de AZAS (Haute-Garonne). Dégradation du remblai en terre par des terriers de ragondin. On notera la présence d'une galerie au-dessous de chaque niveau de marnage.

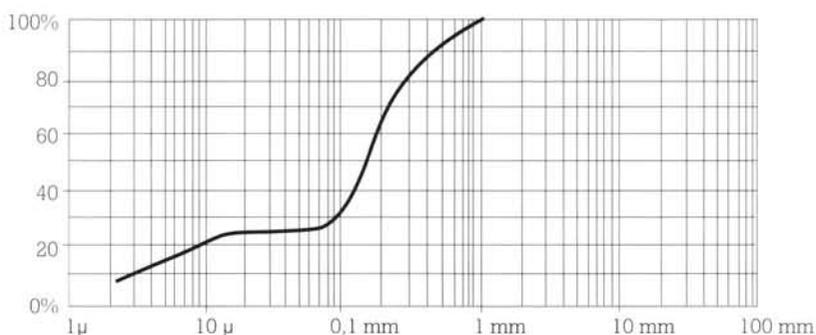
Figure 51 – Exemple de courbe granulométrique d'un matériau sensible à l'érosion.

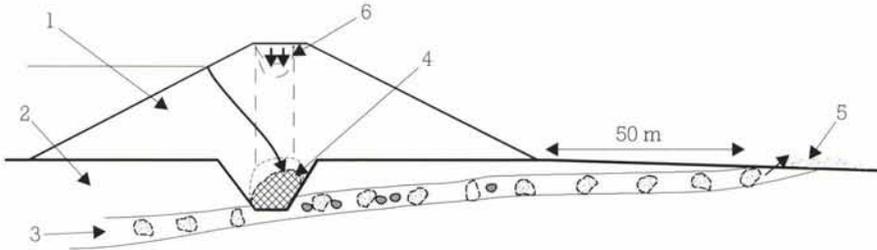
Figure 52 – Coupe schématique du barrage d'AURENSAN et de sa fondation.

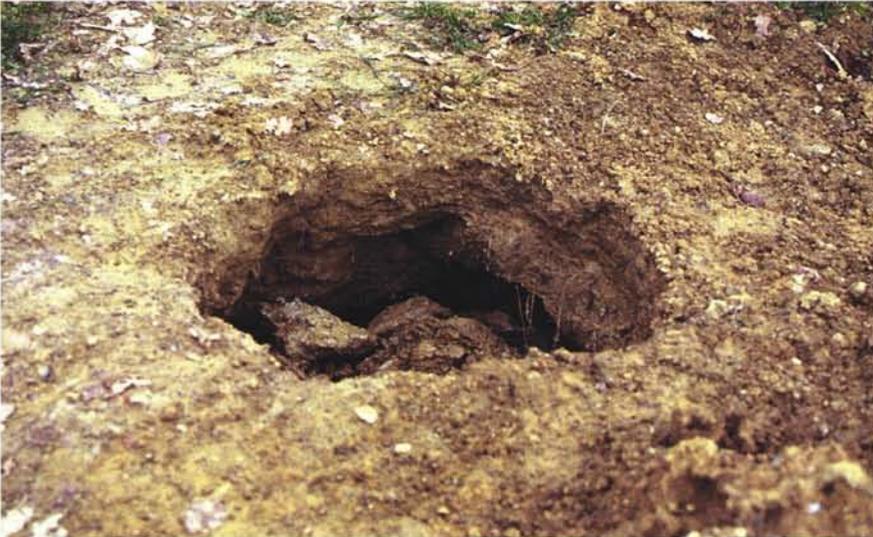
Photographie 51 – Barrage d'AURENSAN (Gers). Fontis de 0,8 m de diamètre en crête d'ouvrage.

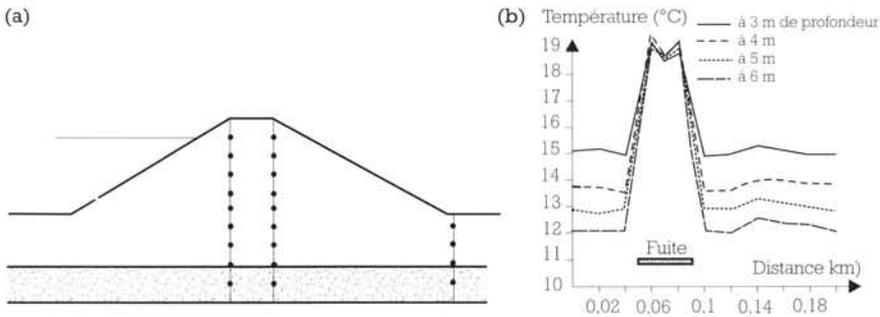
Figure 54 – La thermométrie profonde.

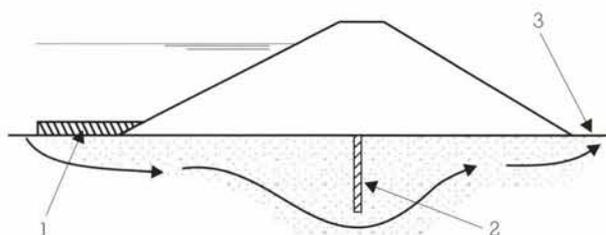
Figure 55 – Schéma de principe de l'allongement des percolations sous un barrage en terre.

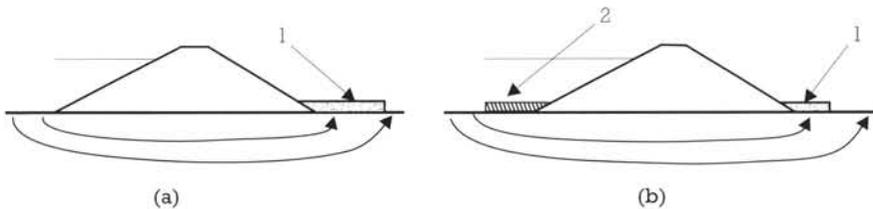
Figure 56 – Schémas de principe du traitement d'une fondation par un filtre.

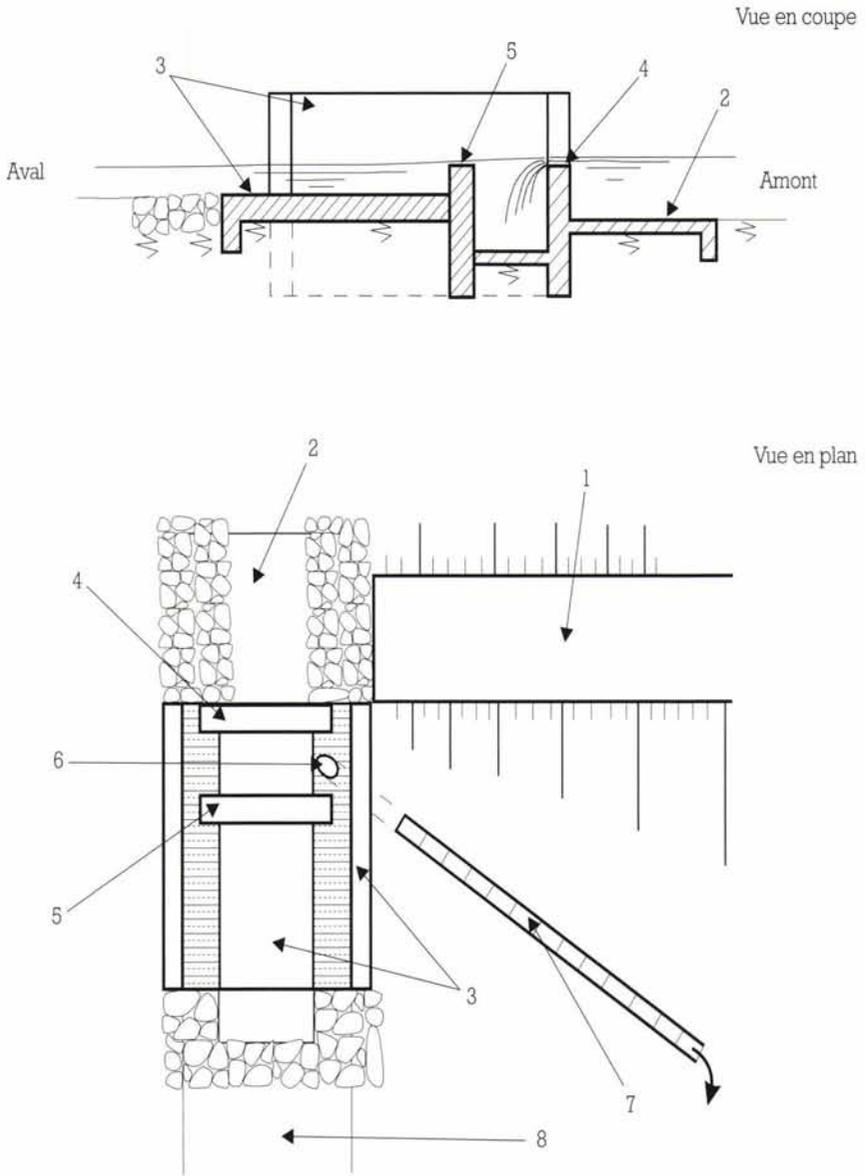
Figure 58 – Version rustique d'un déversoir composite.
