COMPORTEMENT HYDRAULIQUE D'UN GEOSYNTHETIQUE BENTONITIQUE DANS DES BASSINS DE LAGUNAGE

HYDRAULIC BEHAVIOUR OF A GEOSYNTHETIC CLAY LINER IN THREE WASTEWATER LAGOONS

N. Touze-Foltz¹, R. Hatton²

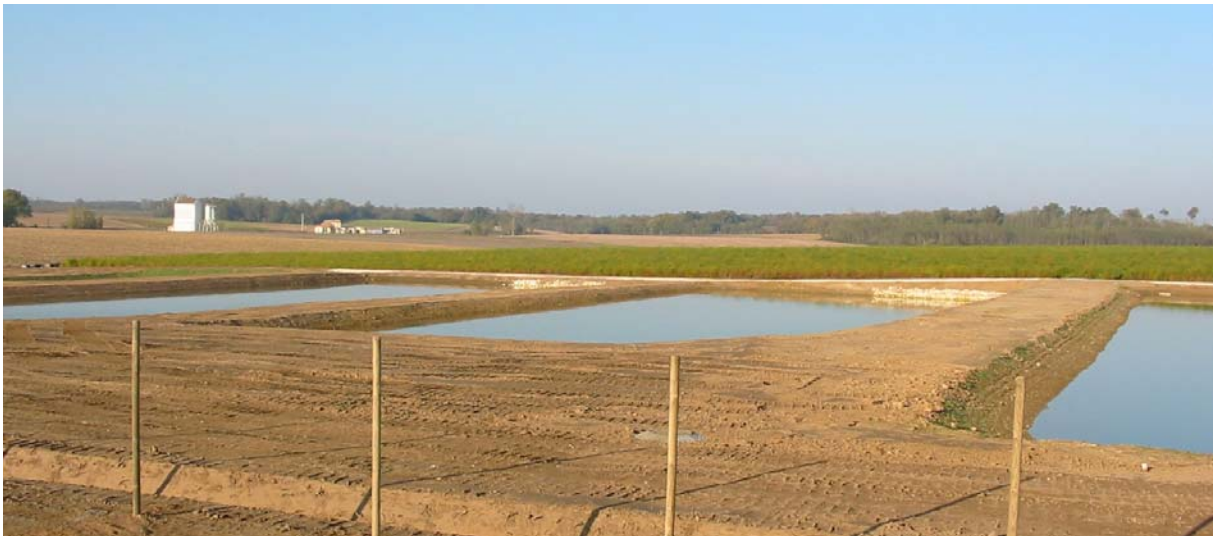
Figure 2. Vue des bassins à l'issue de la mise en eau suivant la réalisation

Afin de vérifier l'efficacité de l'étanchéité, une mise en eau des bassins réalisée à l'eau claire avec une hauteur initiale de 1m environ a été réalisée en novembre 2004. La figure 2 montre les trois bassins à l'issue de la réalisation et au début de cette phase d'essai d'étanchéité. Les relevés des niveaux d'eau des trois bassins sont présentés à la figure 3. Cette dernière met en évidence le mauvais fonctionnement de l'étanchéité puisque les trois bassins qui devaient être imperméable sont presque intégralement vidés en l'espace de deux mois.

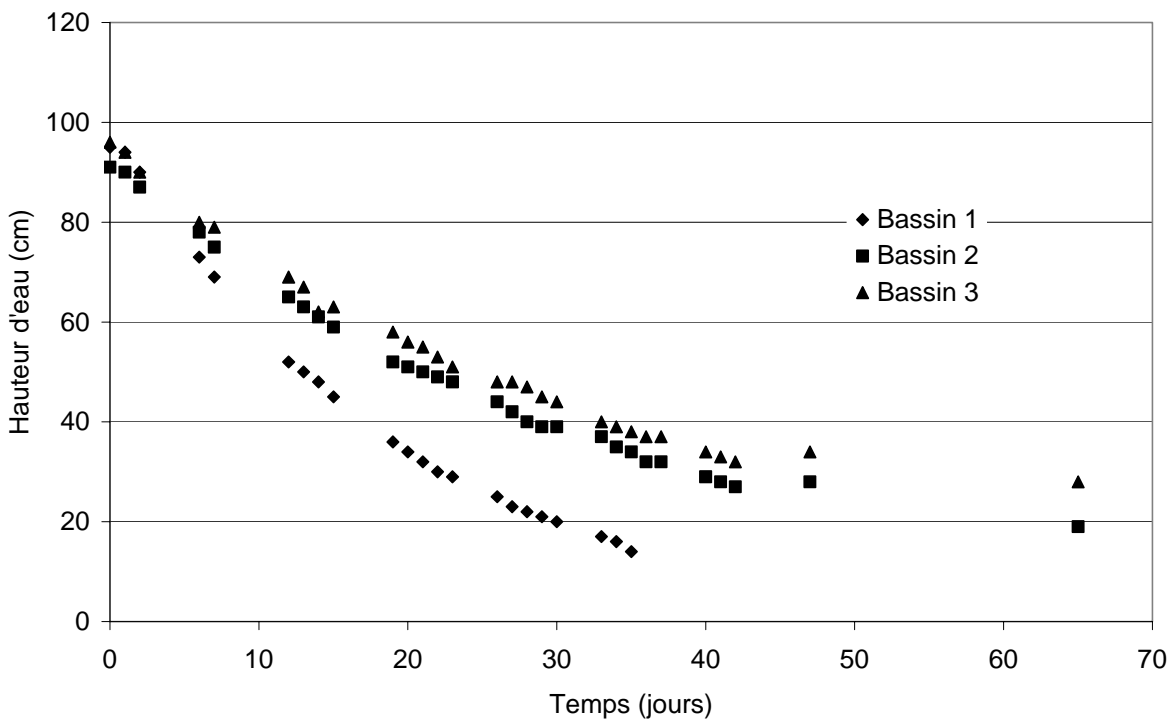
Figure 3. Evolution temporelle des niveaux d'eau dans les trois bassins après la mise en eau

↳ la baisse de perméabilité seule du GSB permet d'expliquer les baisses de niveau obtenues dans les différentes lagunes, de l'ordre de un à trois ou quatre centimètres par jour dans les cas les pires. Il n'est donc pas nécessaire d'incriminer la qualité de la pose ni la présence de silex ayant pu endommager le GSB pour expliquer la faible performance hydraulique obtenue ;

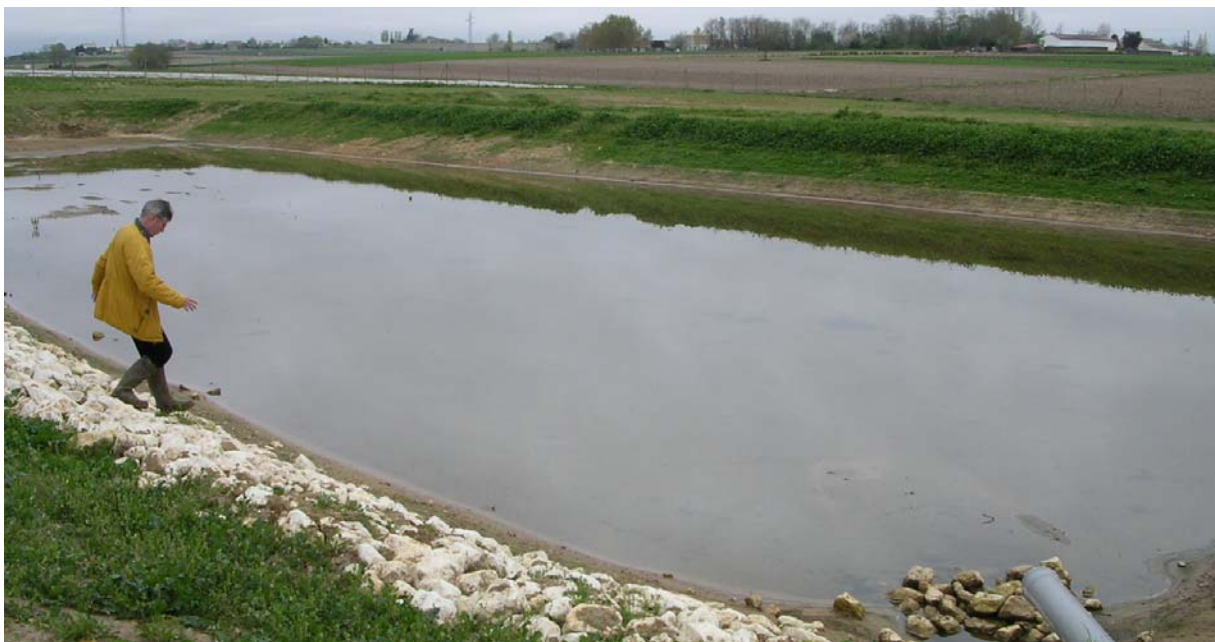
Une visite du site a été réalisée le 10 février 2005 en présence du fournisseur du GSB, de l'entreprise de pose et du Maître d'œuvre. A cette date le premier bassin était pratiquement à sec et ne présentait plus que quelques flaques d'eau à sa surface. Le niveau d'eau dans le second bassin était voisin de 0,2m alors que celui du bassin 3 était de l'ordre de 0,3m. La figure 4 montre le bassin 3, 5 mois après la mise en eau. On observe que la surface du sol de confinement est apparente par endroits.

Figure 4. Observation de l'état du bassin 3, 5 mois après la mise en eau

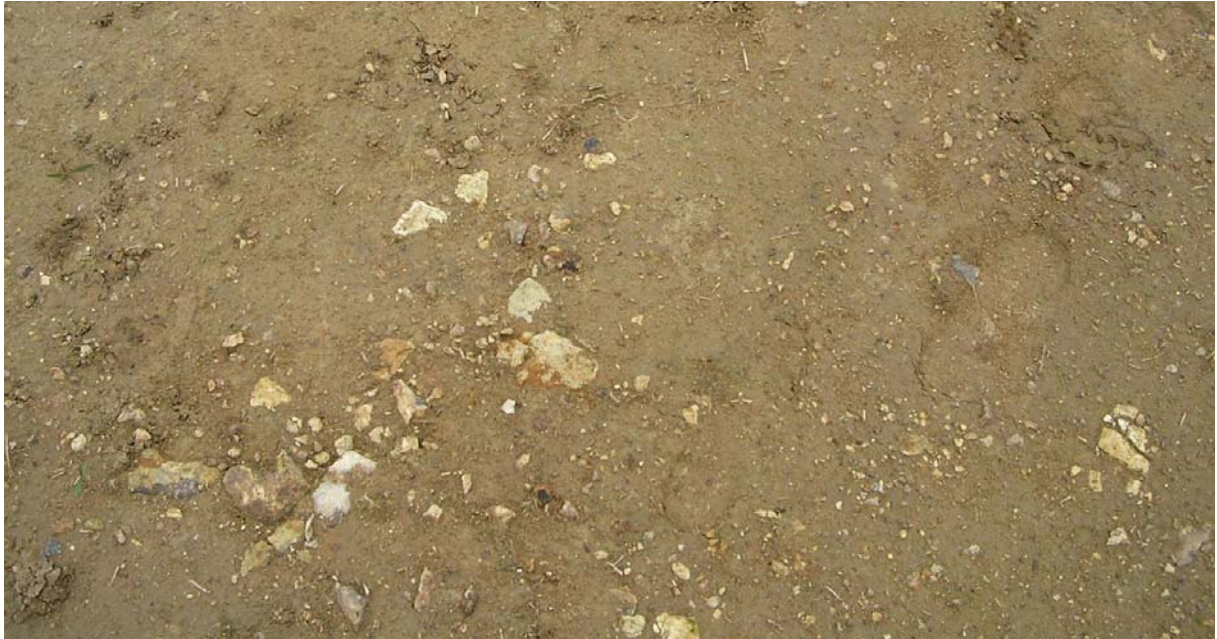
↳ la couche de confinement très hétérogène contient des racines et des silex (voir figure 5) très saillants dont certains atteignent 0,25m de long. Ceci ne correspond pas aux règles de l'art (ASTM, 2005) en termes de granulométrie maximale du sol support et de couverture.

Figure 5. Silex dans la couche de confinement du GSB à la périphérie du bassin 2

L'évolution seule de la conductivité hydraulique du GSB permet d'expliquer de façon satisfaisante les débits de fuite obtenus, et il n'y a donc pas lieu d'incriminer la présence de silex. Pour autant, il est clair que pour des préconisations de pose futures, la présence d'éléments poinçonnants susceptibles d'endommager les GSB est à proscrire car elle ne correspond pas aux règles de l'état de l'art.
