## Colonisation végétale du canal de Bourgogne à Dijon : bilan 2006, propositions de gestion

# Colonisation végétale du canal de Bourgogne à Dijon

***Bilan 2006  
Propositions de gestion***

**Département milieux  
aquatiques, qualité et rejets**

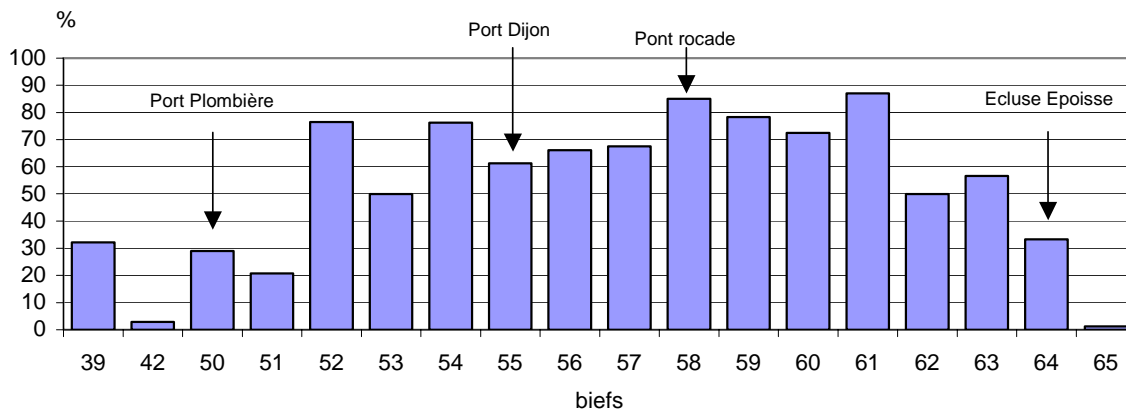
Figure N° 2 : Pourcentages de recouvrement végétal moyen sur les différents biefs étudiés

Les deux biefs amont du port de Plombières (39 et 42), d'où semble débuter la colonisation végétale ayant motivé la présente étude, sont colonisés de manière assez différente, respectivement d'environ 30 % et de moins de 5 %. A partir Du bief 50 dans lequel se trouve le port de Plombières les Dijon où elle est bien visible, la colonisation augmente de manière relativement régulière jusqu'au bief 61, pour diminuer rapidement et quasiment disparaître dans le bief 65. Cette colonisation est très importante puisque sur les 18 biefs étudiés, sept d'entre eux présentent des recouvrements supérieurs à 70 %, dont deux supérieurs à 80 %.

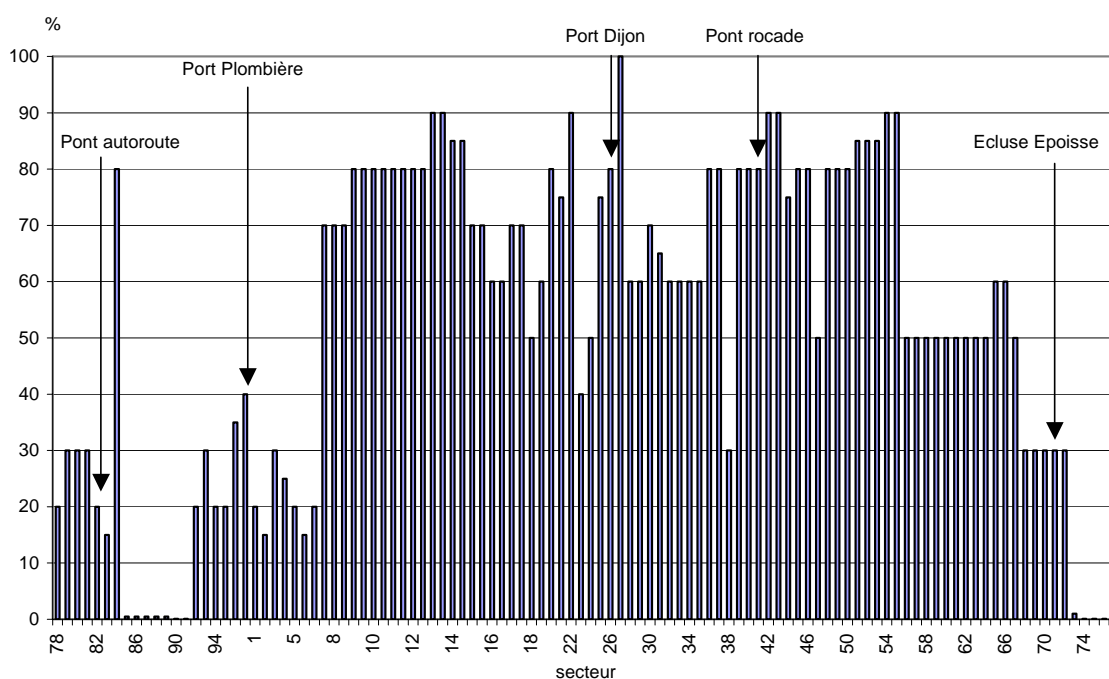
Figure N° 3 : Evolution des pourcentages de recouvrement végétal sur les secteurs étudiés

décelable qui pourrait être liée, par exemple, aux conditions d'écoulements dans le bief, aux dépôts sédimentaires qui peuvent se produire à proximité des écluses, etc. Signalons que dans un tronçon situé immédiatement en aval du port de Dijon, le recouvrement était d 100 % ; dans 7 tronçons le recouvrement atteignait 90 % et dans plus de 20, le recouvrement était au moins de 80 % ce qui pour ce type de milieu, relativement profond et assez fréquenté par des bateaux, est une valeur très élevée.

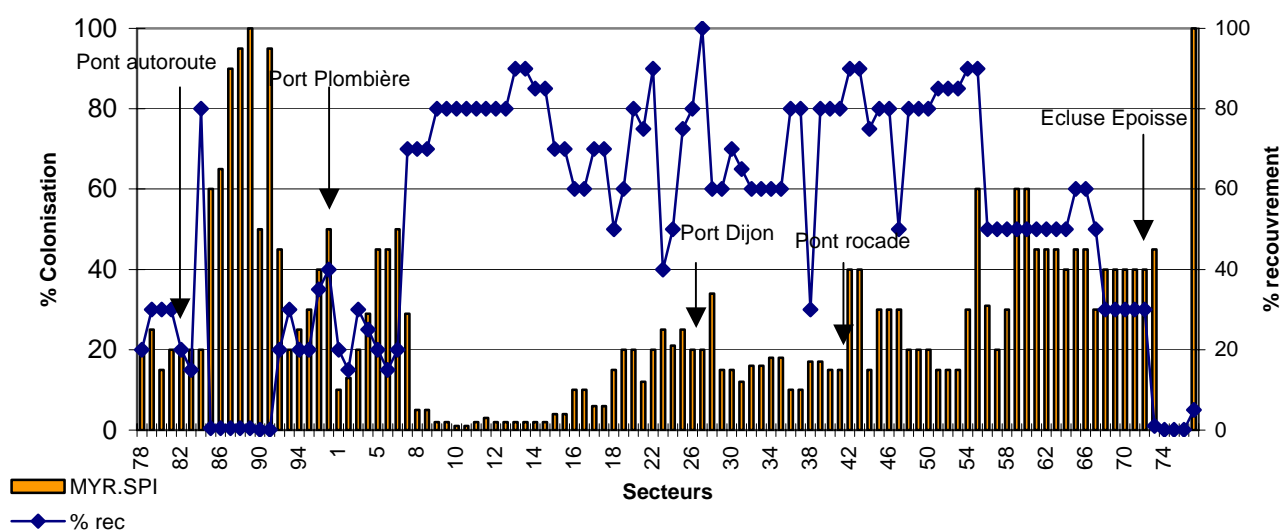
Figure N° 4 : Colonisation par *M. spicatum*

La plante est très présente dans la partie amont du tronçon étudié pour presque disparaître à l'aval du port de Plombières ; elle est de nouveau présente à partir du port de Dijon pour atteindre des recouvrements relatifs assez réguliers de 40 à 60 % dans la partie plus en aval, sauf dans le bief 65 où elle est soit quasi absente, soit constituant toute la colonisation du secteur.

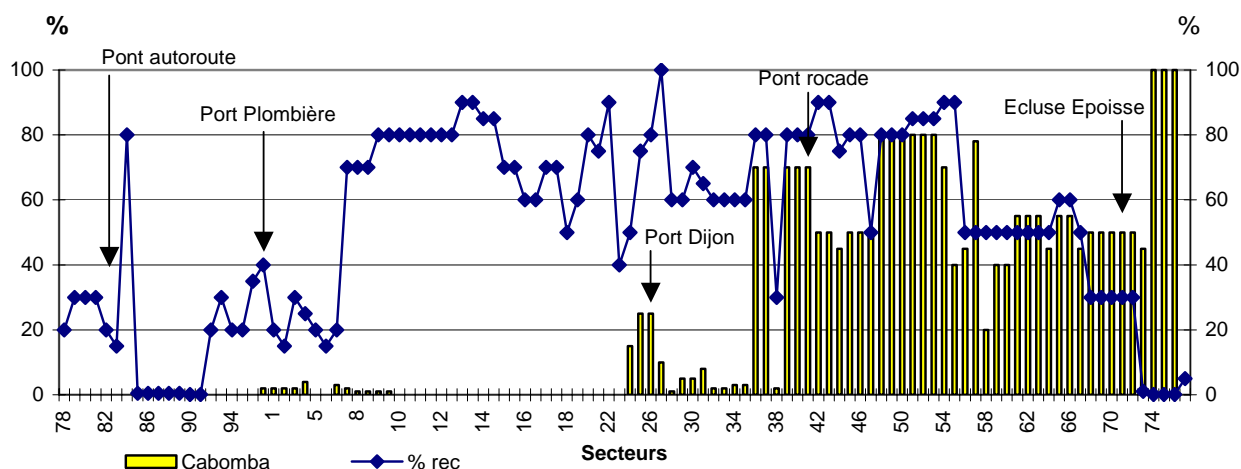
Figure N° 6 : Colonisation par *C. caroliniana*

Cette plante originaire du Sud Est des Etats Unis d'Amérique est maintenant connue dans une très grande partie de la planète à la fois comme une plante d'aquarium esthétique et facile à faire croître en milieu contrôlé et comme une plante exotique envahissante en milieu naturel qu'il est difficile de gérer. Une consultation sur Internet avec son nom latin donne accès à de très nombreux sites d'aquariophilie puis, dans une moindre proportion, à des sites donnant des informations sur les nuisances qu'elle cause et les moyens de sa régulation.

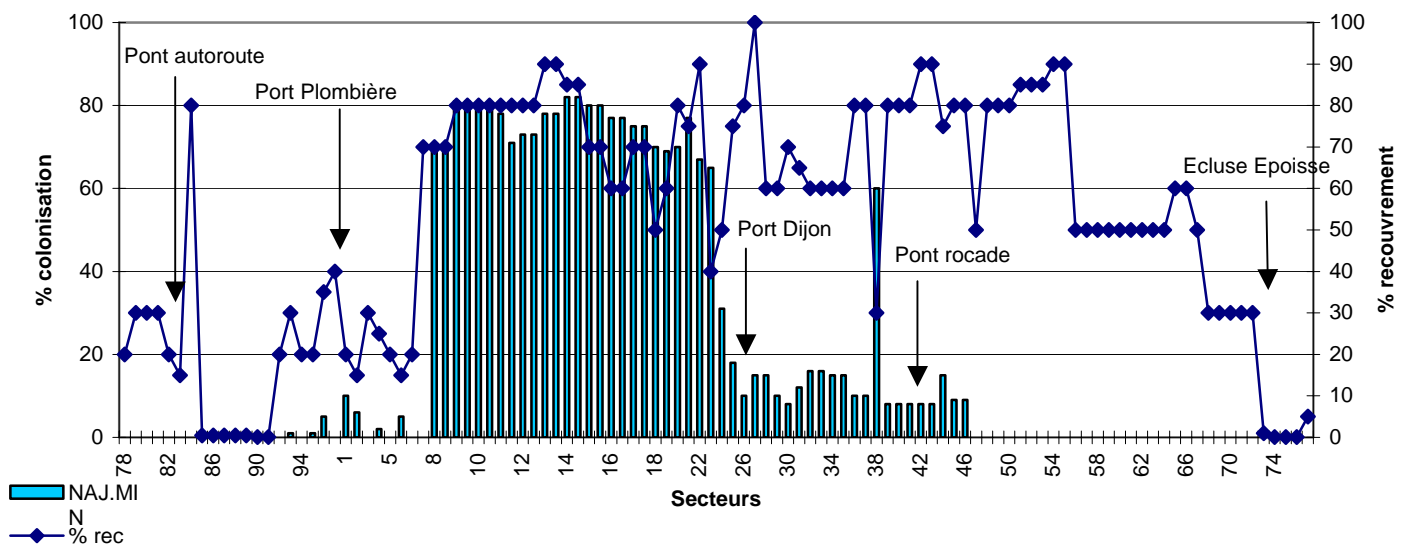
Figure N° 9 : Colonisation par *Najas minor*

Présente de manière sporadique dans la partie amont du tronçon étudié, cette espèce colonise de manière très importante les biefs 52 à 54 et diminue très fortement juste avant le port de Dijon pour disparaître en aval du pont de la Rocade.

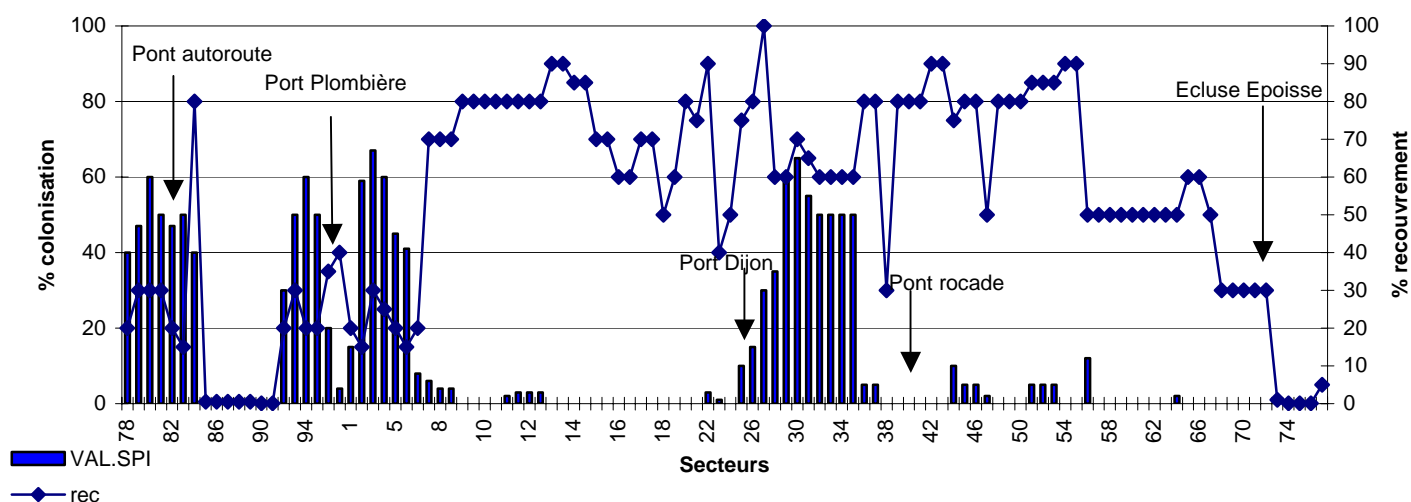
Figure N° 11 : Colonisation par *Vallisneria spiralis*

Cette plante est présente de manière notable dans trois zones du tronçon étudié : dans le bief 39 le plus en amont, de part et d'autre du port de Plombières et à partir du port de Dijon dans le bief 56 : ses recouvrements relatifs sont de l'ordre de 40 à

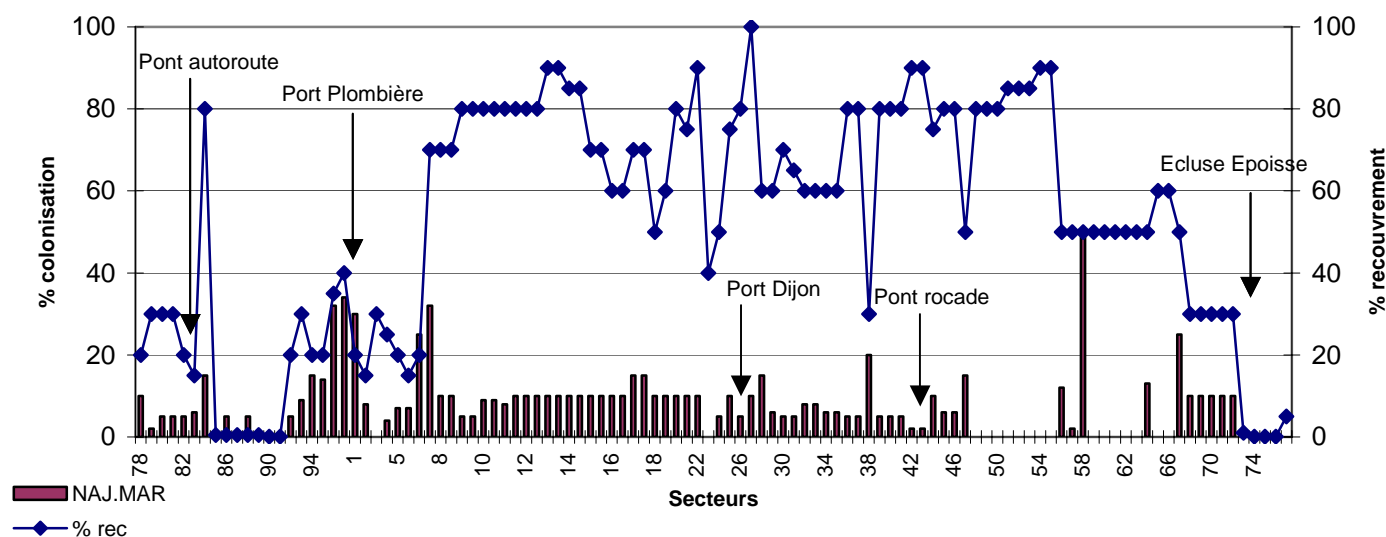
Figure N° 13 : Colonisation par *N. marina*

Du même genre que *N. minor* précédemment décrite, cette plante en diffère par la taille des feuilles et la présence d'épines sur la tige elle-même.

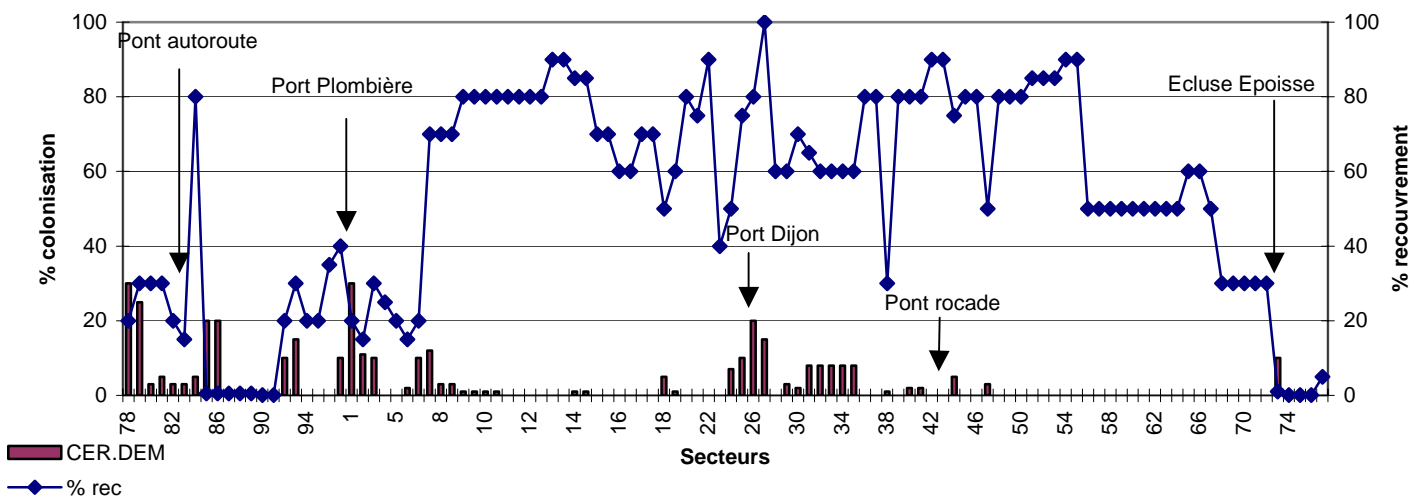
Figure N° 15 : Colonisation par *C. demersum*

Cette espèce est peu fréquente (45 % des secteurs) et ses recouvrements relatifs restent peu importants avec des valeurs maximales de 30 % pour quelques secteurs. Elle est présente de manière sporadique dans la partie amont du tronçon étudié, jusqu'en début du bief 52 et se retrouve vers le port de Dijon, jusque vers le pont de la Rcade.

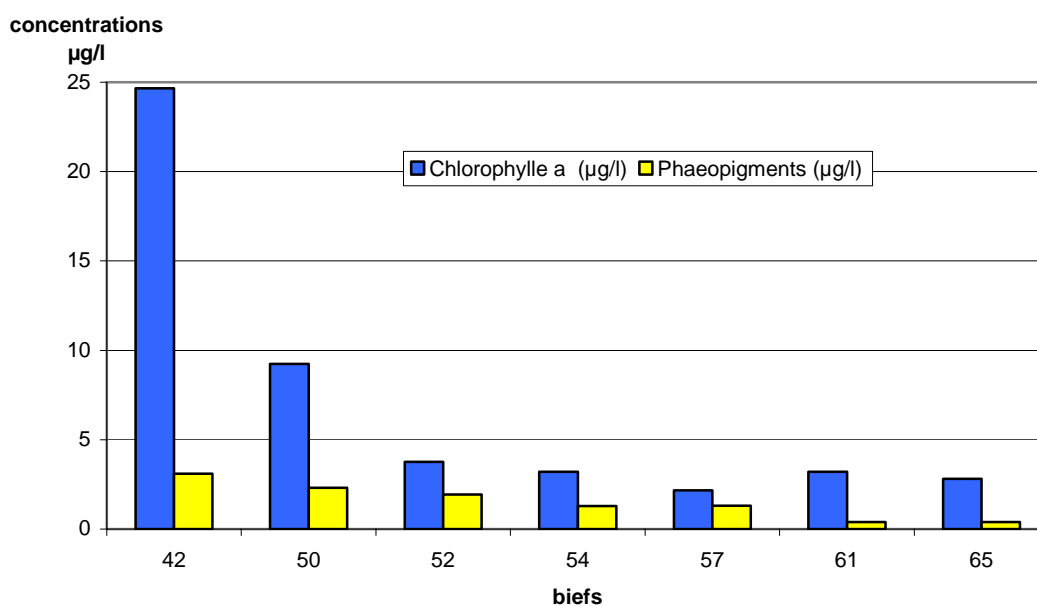
Figure N° 29 : Teneurs en chlorophylle a et phéopigments

La figure N° 29 présente les données obtenues : la chlorophylle a est le pigment le plus généralement dosé et les phéopigments sont une forme dégradée de ce pigment permettant une certaine appréciation de l'état de santé des peuplements d'algues planctoniques.

Les teneurs en chlorophylle a diminuent globalement de l'amont vers l'aval, de même que les valeurs de phéopigments, ce qui semblerait indiquer que ces peuplements ne sont pas en phase de sénescence. La valeur de chlorophylle a proche de 25 µg/l mesurée dans les eaux du bief 42 est relativement élevée pour ce type de milieu aquatique mais n'est pas critique. Mis à part celle du bief 50, proche de 10, toutes les autres valeurs sont inférieures à 5 µg/l, ce qui est relativement faible.

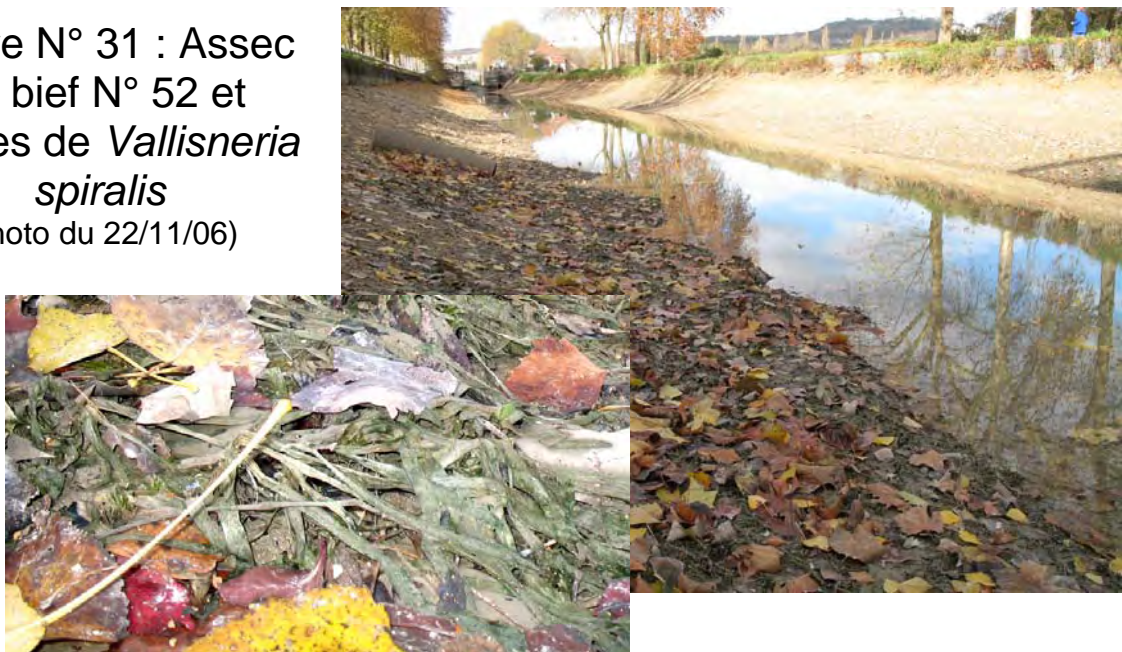
Figure N° 31 : Assec  
du bief N° 52 et  
feuilles de *Vallisneria  
spiralis*  
(photo du 22/11/06)

Les parties végétatives des plantes exondées, telles que tiges et feuilles, subissent une dessiccation plus ou moins complète en fonction de la durée de l'assec, des

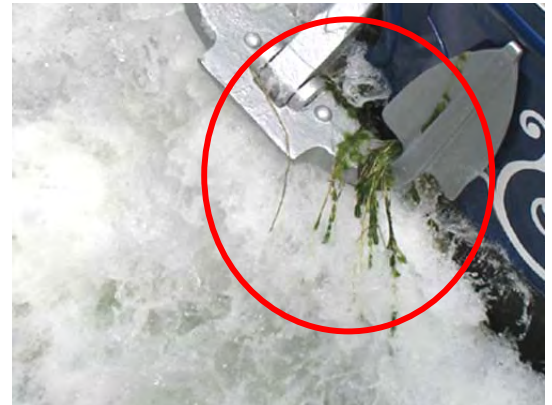
Figure N° 33 : Exemple de transport de plantes par les bateaux

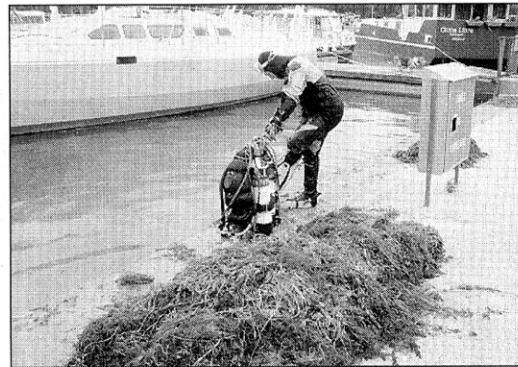
Hier, un plongeur de la société AB Plongée service arrachait les algues par la racine pour les sortir de l'eau. L'opération doit durer deux jours (photo BP-LD)

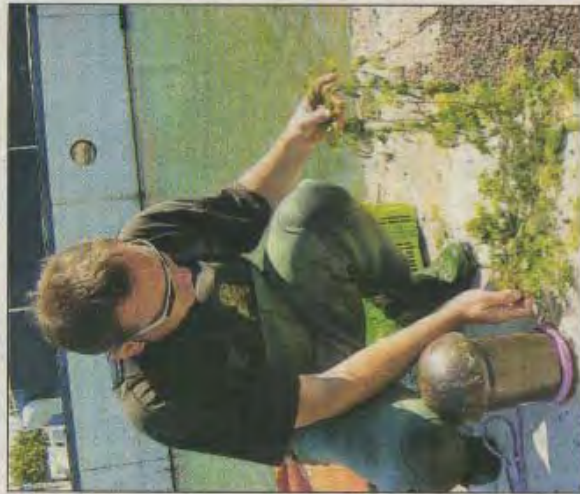
La *cabomba caroliniana* est une plante d'aquarium originaire du sud-est des États-Unis (photos B.P.-D.)

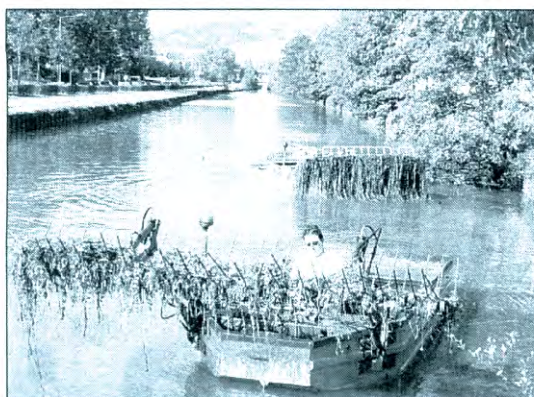
Les bateaux faucardeurs interviennent en ce moment entre Pont-de-Pany et Bretenière (photo BP-LD)

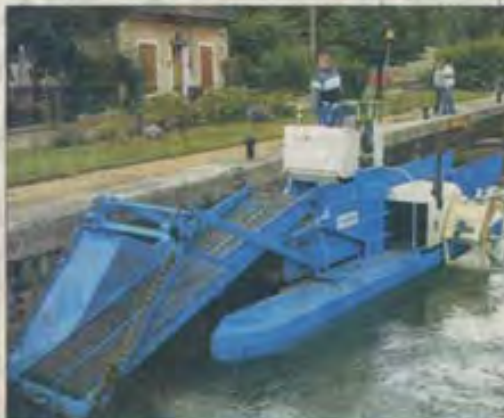
Équipe de faucardage verticale, horizontale et d'un tapis roulant, cette faucarde agit moderne soit soit se représente qu'un traitement court puisque les algues sont emmenées déchèterie et non arrachées.

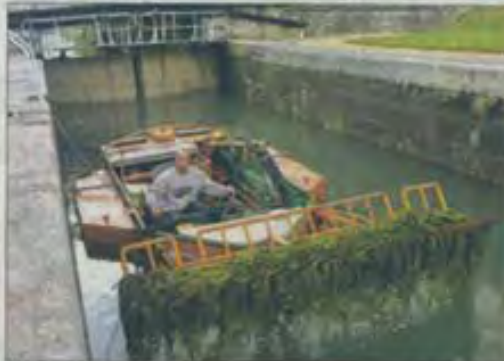
45 000 m<sup>3</sup> d'algues doivent être évacués sur le tronçon total : soit 60 km de voir fluviale entre la Bismessière et Pont de Paris (photos A.T.)

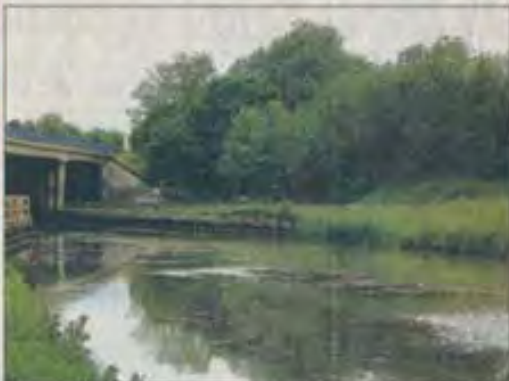
Au cours de l'été et particulièrement en période de canicule, les bords sont envahis par des algues qui perturbent la navigation des petites embarcations (photo M.)
