# Une nouvelle technique d'éradication mécanique des renouées du Japon testée avec succès au bord de l'Ain et de l'Isère

M. Boyer

M. Boyer. Une nouvelle technique d'éradication mécanique des renouées du Japon testée avec succès au bord de l'Ain et de l'Isère. Ingénieries eau-agriculture-territoires, 2009, 57-58, pp.17-31. hal-02592212

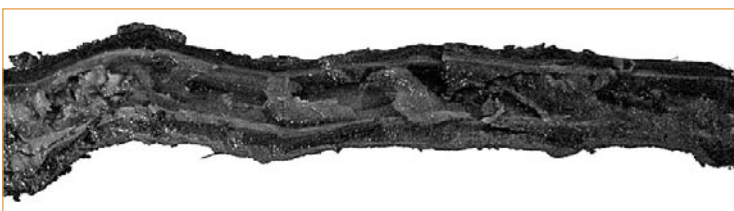
▼ Figure 4 – Rhizome considéré comme mort. Des rhizomes très décomposés peuvent porter des bourgeons vivants capables de régénérer la plante. Par conséquent, seuls les rhizomes entre-nœuds présentant une couleur uniformément très sombre ont été comptabilisés comme dans les individus morts.

Seuls les rhizomes entièrement pourris et présentant une couleur uniforme très foncée ou noire ont été considérés comme morts (figure 4). Sur les premiers prélèvements, il a également été réalisé une estimation de l'importance des blessures biologiques (antérieures à l'expérience), qui pouvaient assez facilement être distinguées des blessures mécaniques dues au concassage (figure 5). Tous les résultats ont été exprimés en fonction du nombre total d'entre-nœuds observés dans l'échantillon (50 fragments de rhizomes).

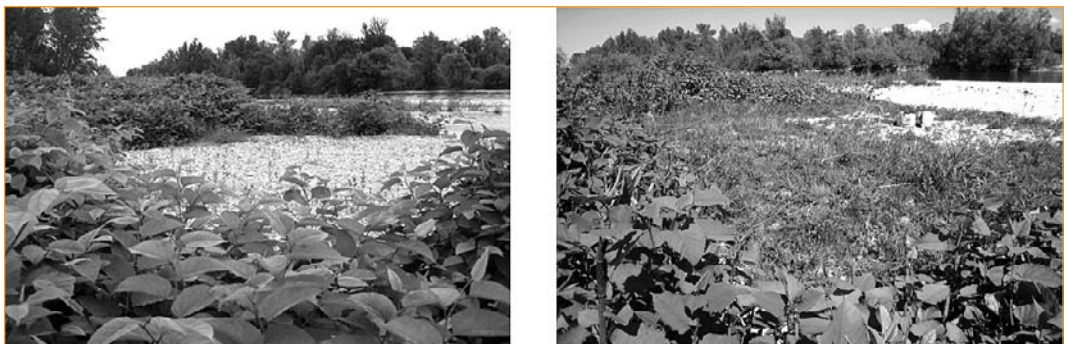
► Figure 7 – État de la parcelle concassée en 2006 puis en 2007. Aucune repousse de renouées n'est apparue au cours de la première saison végétative en 2006, ni l'année suivante. Les graines des autres espèces présentes dans le sol ont pu germer sans difficulté.

Durant l'été, seulement 6 rhizomes concassés ont produit des tiges dans chacune des deux parcelles. Ils ont été déterrés pour être observés. Ils présentaient tous les mêmes caractéristiques, disposition verticale dans le sol, grande longueur (> 15-20 cm) et une seule partie vivante, l'extrémité située en surface. Un bon ancrage dans le substrat leur a donc permis de ne pas être emportés par les courants lors des montées d'eau et l'extrémité placée dans la couche superficielle et mieux oxygénée du substrat, est ainsi restée vivante, alors que l'autre extrémité a pourri. Par ailleurs, lors des sondages réalisés le 1<sup>er</sup> juin et le 3 novembre 2006 dans les parcelles concassées, il n'a été trouvé que des rhizomes morts. Enfin, à la deuxième saison végétative, il n'y a eu aucune nouvelle repousse de renouées du Japon et de nombreuses herbacées annuelles ont colonisé spontanément les parcelles (figure 7).

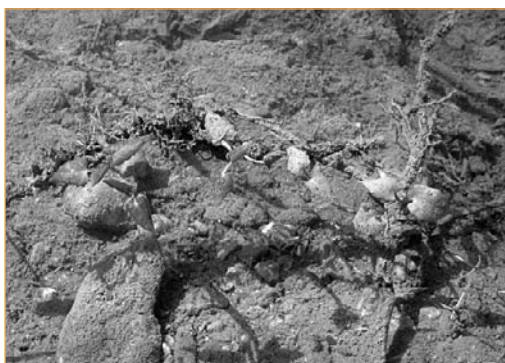
► Figure 10 – Pousses de tiges feuillées sous l'eau à partir des rhizomes immergés.

Pendant la saison végétative, des tiges grêles et feuillées (figure 10) se sont développées sous l'eau à partir des rhizomes immergés et ont

même atteint plusieurs dizaines de centimètres de long. Mais entre la mi-août et la mi-septembre, toutes ces tiges ont disparu et seuls les rhizomes sont restés présents sous l'eau. Par ailleurs, la rive utilisée pour le déversement des matériaux

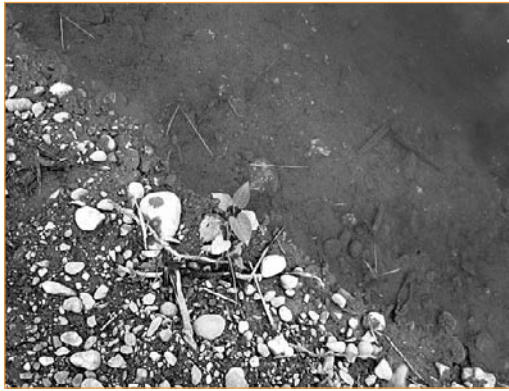
► Figure 11 – Pousses de renouées à partir de rhizomes échoués sur les rives du plan d'eau. Quelques rhizomes déversés dans le plan d'eau ont flotté, permettant leur échouage sur le rivage et le début d'un processus invasif sur la zone littorale.

infestés a été contaminée et plusieurs renouées ont poussé sur cette zone. Enfin, presque tous les rhizomes ont coulé lorsqu'ils ont été plongés dans l'eau. Mais une faible proportion a flotté, dérivé et s'est déposée sur les rives du plan d'eau. Ces rhizomes « légers » étaient en majorité des rhizomes dépérissants ou morts, qui sont apparus en surface de l'eau jusqu'à début juin, donc durant plusieurs semaines après leur immersion. Parmi ces rhizomes, certains se sont déposés sur les rives et ont produit des tiges puis des racines (figure 11).
