# Anguille et ouvrages : migration de dévalaison. Test d'un dispositif de répulsion à infrasons au droit de deux ouvrages hydroélectriques sur le Gave de Pau

*Test d'un dispositif de répulsion à infrasons au  
droit de deux ouvrages sur le Gave de Pau*

*Rapport final*

Action n°7 : Tests de barrières comportementales à infrasons sur le Gave de Pau  
Tester l'aptitude d'un dispositif de répulsion à infrasons à limiter le passage des anguilles dans les turbines en les détournant vers un exutoire contournant l'usine.

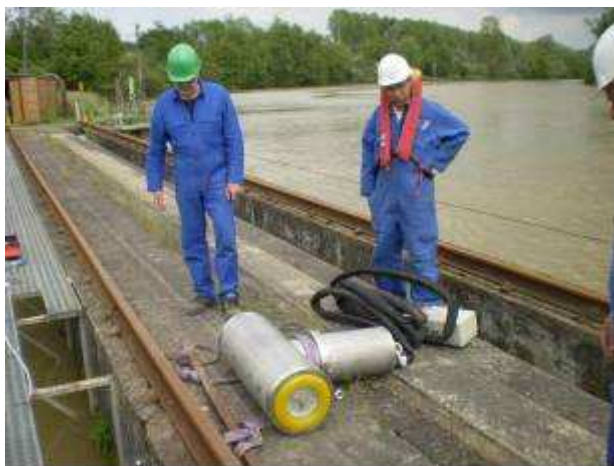
Photo 1 : Emetteur à infrasons Profish Technology

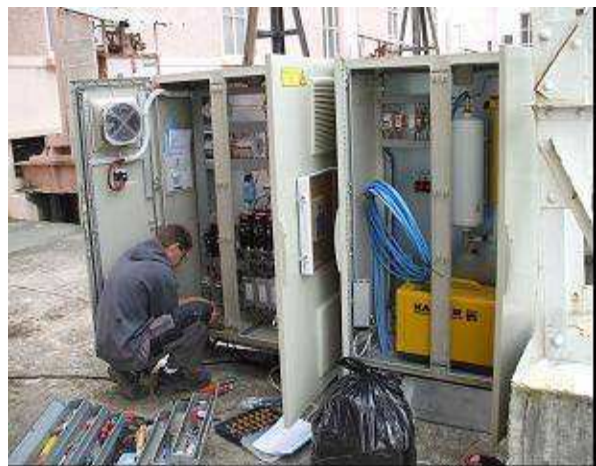
Photo 2 : Armoires de commande des émetteurs à infrasons. A gauche : générateur de fréquence. A droite : régulateur de pression d'air dans les émetteurs

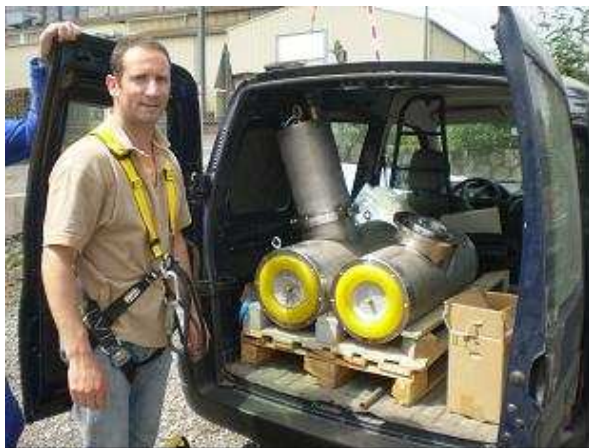
Photo 3 : Répulseur à infrasons utilisé lors des tests de vibration à la centrale de Baigts le 22 mai 2008

Ces tests ont été réalisés le 22 mai 2008, sur commande de Profish Technology, par la société 01 dB-Metravib, filiale d'Areva, spécialisée dans ce type de mesures. Pour ce faire, Profish Technology et EDF R&D ont installé sur la passerelle de la prise d'eau de Baigts un répulseur sonore au même emplacement (zone centrale) et avec le même type d'accrochage que celui prévu pour la barrière définitive (Photos 3 et 4). Les mesures de vibration de la passerelle par 01 dB-Metravib ont été réalisées à l'aide de 7 accéléromètres fixés sur la passerelle [5] en faisant varier la fréquence du répulseur sonore entre 10 Hz et 14.5 Hz par pas de 0.5 Hz. Une série de mesures a également été effectuée avec le répulseur à l'arrêt.

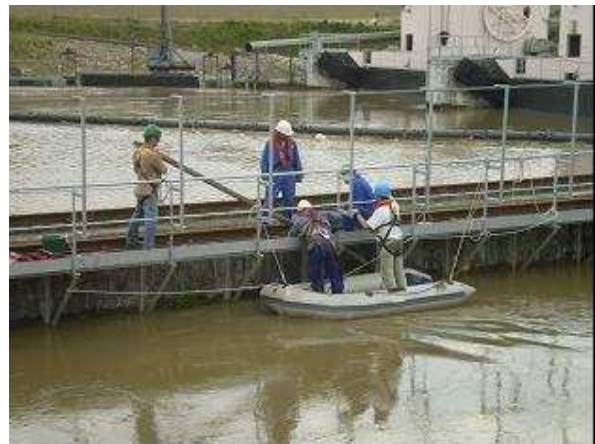
Photo 4 : Mise en place du répulseur à infrasons dans la chambre d'eau de la centrale de Baigts le 22 mai 2008

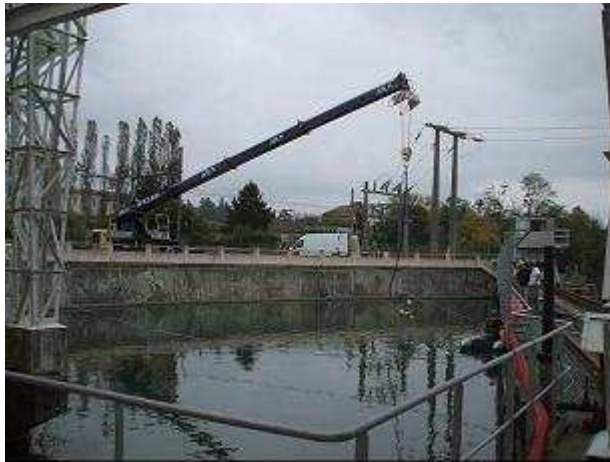
Photo 5 : Mise à l'eau des répulseurs à infrasons dans la chambre d'eau de l'usine de Baigts

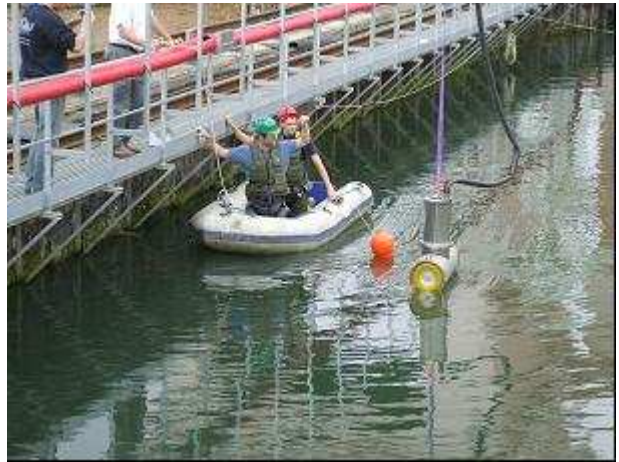
Photo 6 : Accrochage des répulseurs à infrasons à la passerelle de prise d'eau de l'usine de Baigts

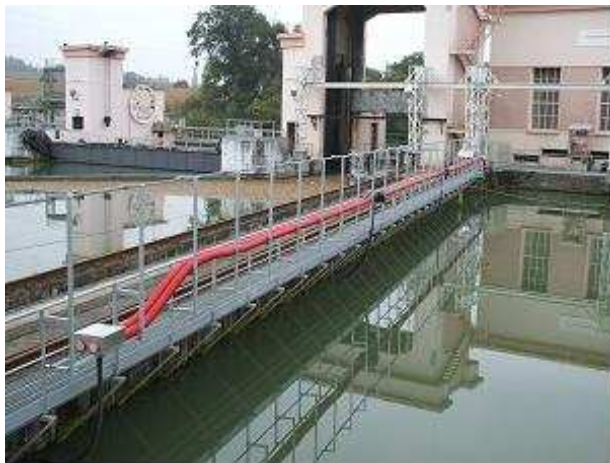
Photo 7 : Vue générale de la passerelle de prise d'eau de la centrale de Baigts après installation des trois répulseurs à infrasons

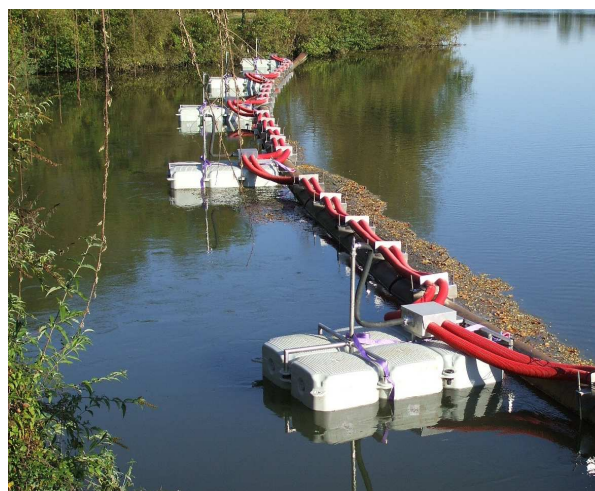
Photo 10 : Barrière à infrasons installée à l'entrée du canal d'amenée de l'usine de Biron. Les 5 répulseurs sont suspendus à des flotteurs fixés à la drome flottante

A l'exception de quelques nettoyages d'embâcles (en bateau) au droit de la drome, le système d'implantation des 5 machines du dispositif sur des flotteurs conçu par Profish (cf. Photo 10 et Figure 7.1B) s'est avéré particulièrement performant, même en condition de très fort débit. **Aucun dommage ne s'est produit au cours de l'étude sur la fixation de la barrière sonore.**

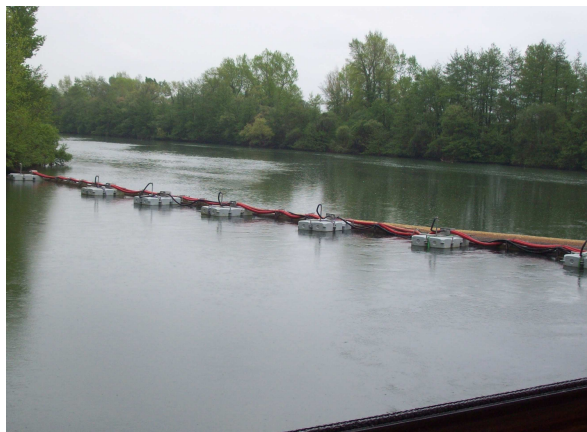
Photo 11 : Barrière à infrasons de l'usine de Biron en configuration 2009-2010

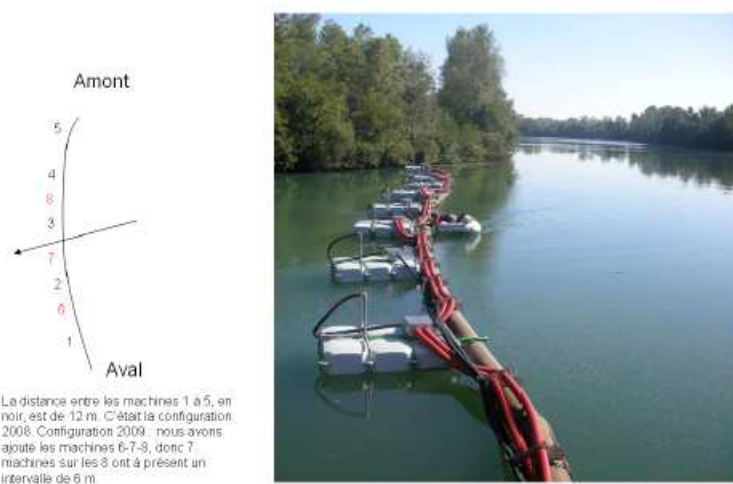
Figure 1 : schéma de l'installation et visualisation du protocole de mesures acoustiques.
