## Les Zones de Rejets Végétalisées : Eléments pour une meilleure conception

Catherine Boutin

Catherine BOUTIN  
IRSTEA, centre de Lyon

## Contexte de programmation et de réalisation

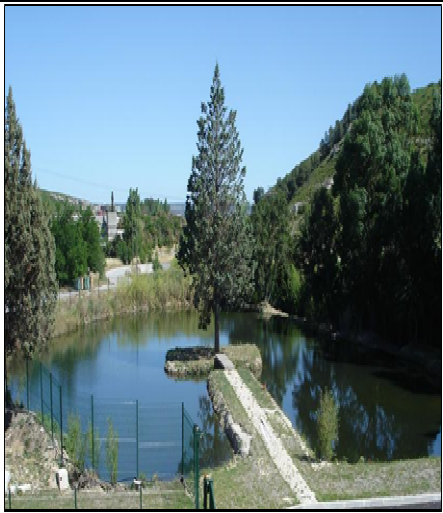
<p>BASSIN 1 : vue d'ensemble</p>	<p>BASSIN 2 : obstruction du point d'alimentation et invasion de <i>M Brasilienne</i></p>	<p>BASSIN 3 : envasement progressif</p>

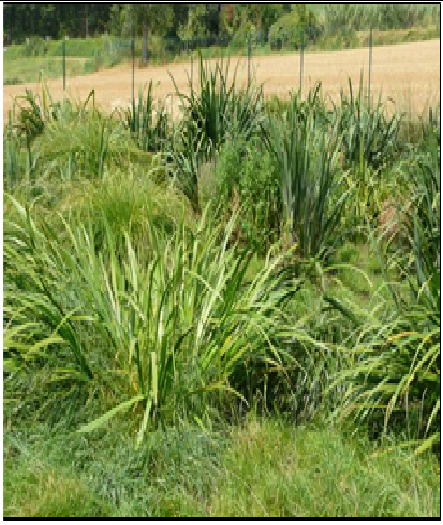
<p>BASSIN 4 : végétation luxuriante</p>	<p>BASSIN 5 : vue d'ensemble à la mise en eau</p>	<p>BASSIN 6 : intégration complète dans le paysage</p>

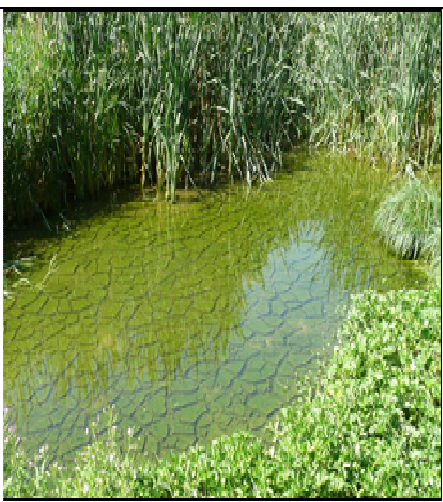
<p>BASSIN 7 : <i>limpidité de la tranche d'eau</i></p>	<p>BASSIN 8 : développement de la végétation naturelle</p>	<p>BASSIN 9 : bassins en cascade</p>

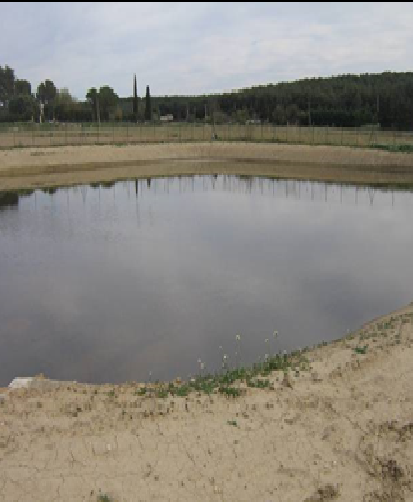
<p>BASSIN 10 : vue d'ensemble à la mise en eau</p>

Le « BASSIN 10 » est alimenté de façon séquentielle par des eaux usées traitées par un SBR. Dans ces conditions, l'objectif de « lissage des flux » semble pertinent. Malheureusement, ce BASSIN fonctionne en parallèle et de façon alternée avec un FOSSE de petite dimension, le rôle tampon de ce dernier est loin d'être évident. Le bon sens aurait dû conduire naturellement à un fonctionnement en série du BASSIN puis du FOSSE, ce qui n'est pas le cas. A posteriori, du fait de la topographie des lieux, il ne semble pas facile de remédier à cette situation très surprenante.

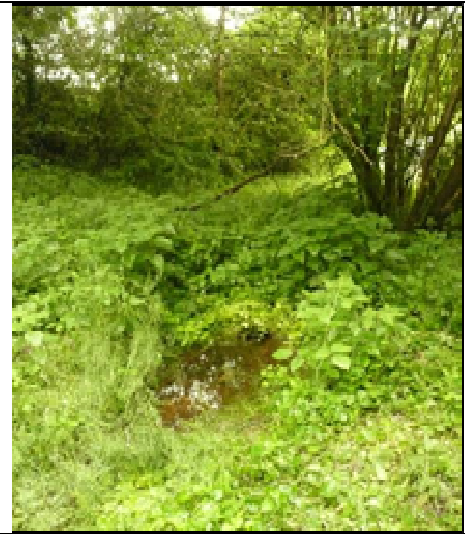
<p>FOSSE 1 : écoulement en fossé</p>	<p>FOSSE 2 : tracé d'un fossé et présence de quelques saules</p>	<p>FOSSE 3 : Vue d'ensemble</p>

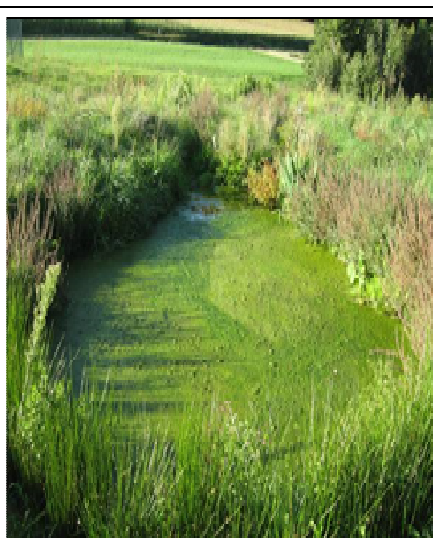
FOSSE 5 : zone d'eau calme

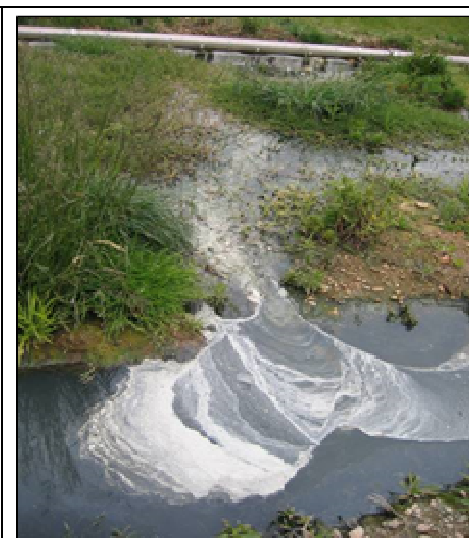
FOSSE 6 : alimentation de la ZRV par une eau septique

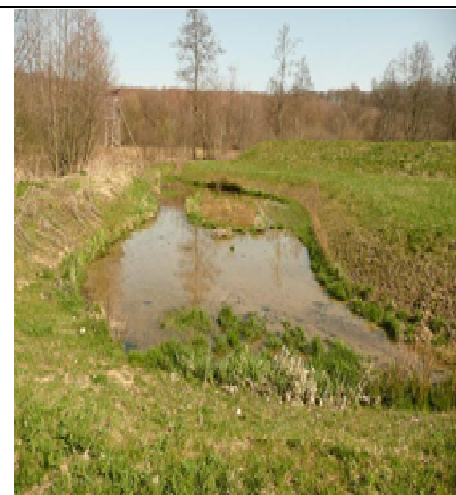
FOSSE 7 : Fosse de forme non rectiligne

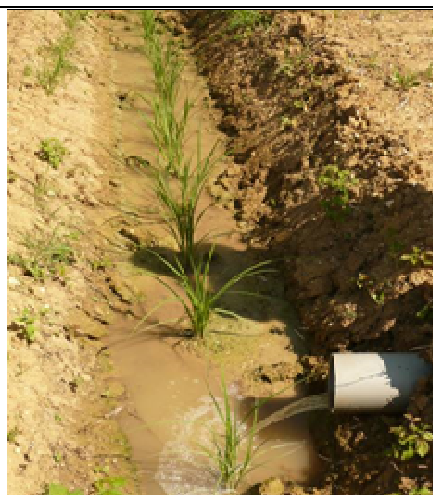
FOSSE 8 : Communication entre deux segments de fossés et plantation

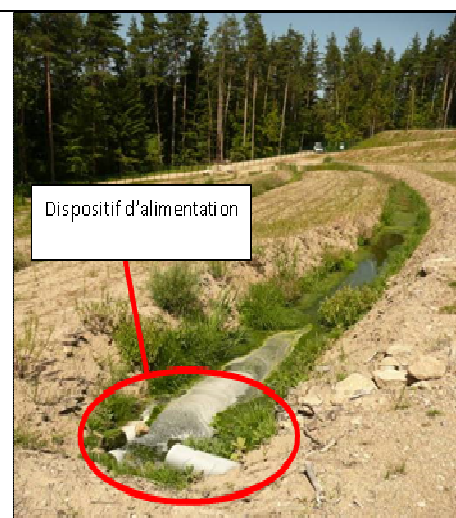
FOSSE 10 : Alimentation en un point

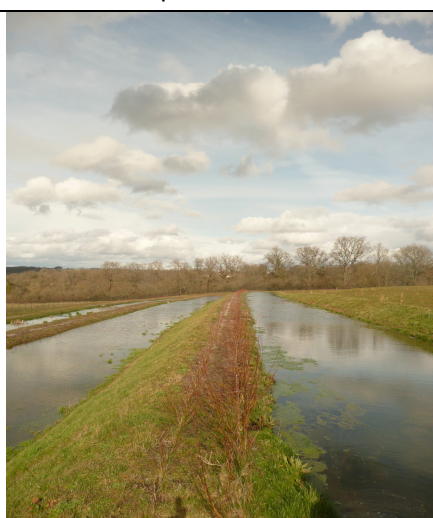
FOSSE 11 : fossés alimentés en série et plantation de saulaies sur berges

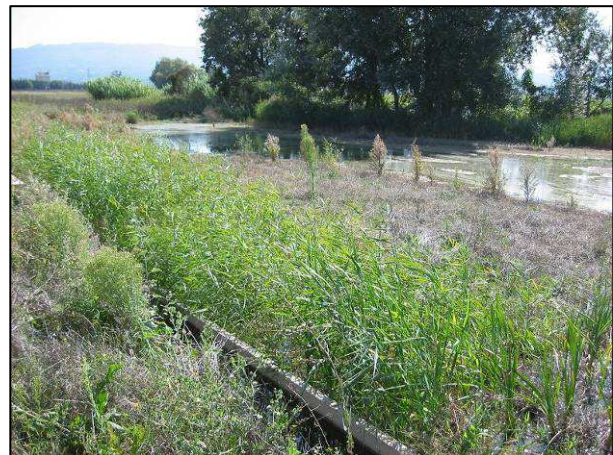
Figures 1a et 1b : Canal d'alimentation de « PRAIRIE 1 ». Source ARPE.

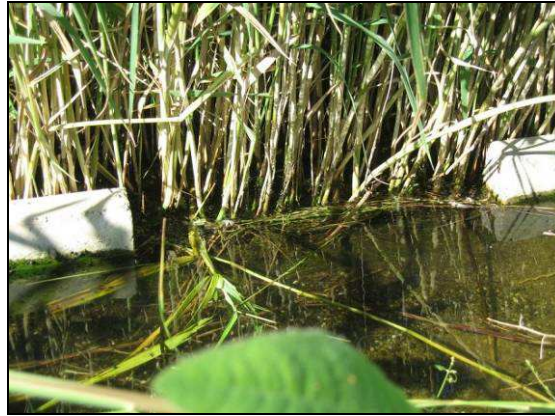
L'objectif principal de la plantation spécifique de *Phragmites* était de contribuer à une répartition des flux d'eau ruisselant sur la zone. Cependant, 1 an après leur mise en place, les roseaux obstruent certains déversoirs (Figure 2). Il est possible que les roseaux soient implantés trop près du canal d'alimentation.

Figure 2 : Obstruction des déversoirs par les roseaux plantés. Source ARPE.

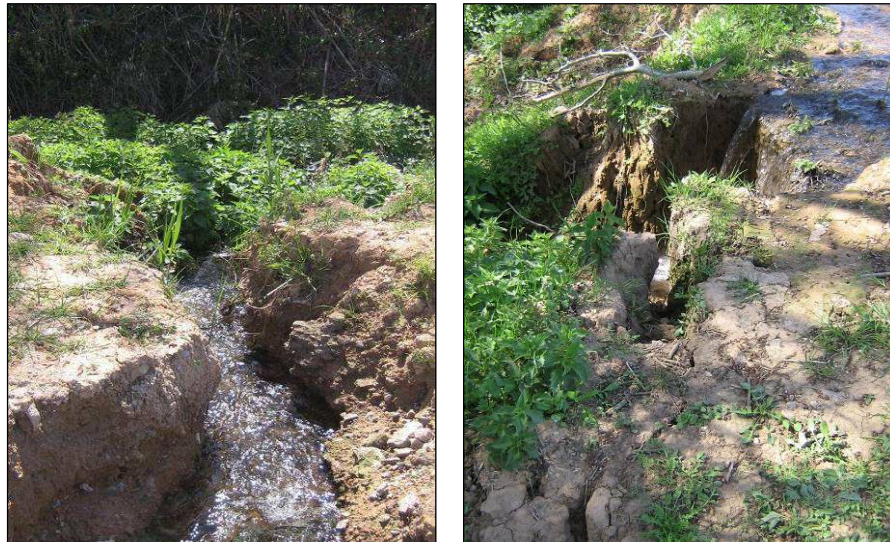
Au démarrage, l'implantation des roseaux n'a pas été suffisamment rapide pour éviter le creusement par érosion de chemins préférentiels accentuant le ravinement et la dégradation des berges (Figures 3a et 3b). La présence de ragondins le long des berges a également contribué à fragiliser la stabilité de ces dernières.

Figures 3a et 3b : Ravinement des berges. Source ARPE.

Pour consolider les berges, l'implantation d'une ripisylve avec plantation d'arbres adaptés à ces milieux humides (aulnes, saules,...) améliorerait la stabilité des berges par leur enracinement.

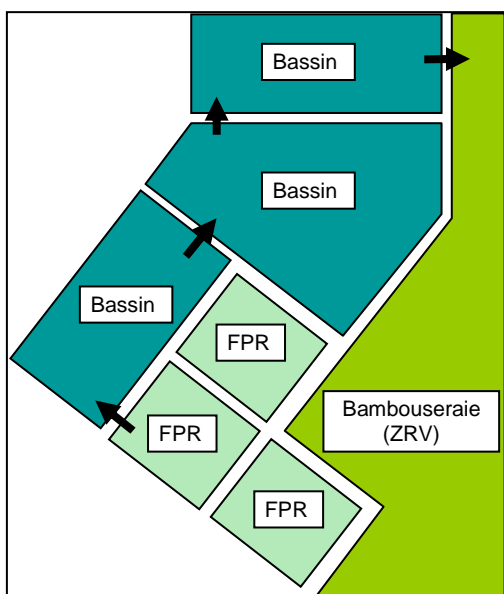
Figure 7 : Schéma de la Station et de la ZRV « BASSIN 3 ». Source Irstea

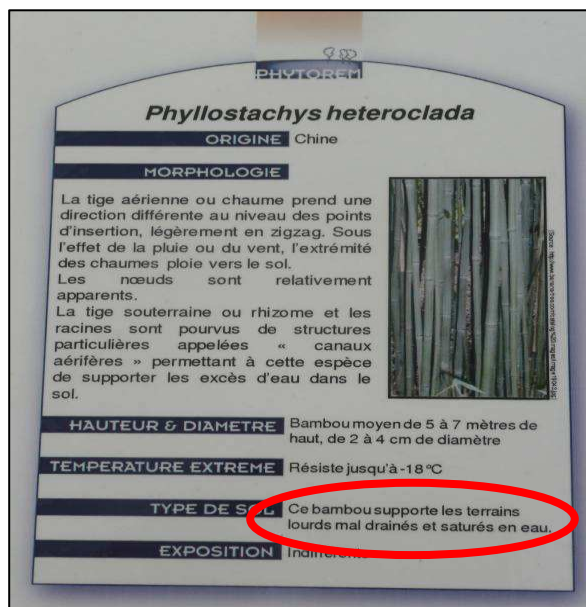
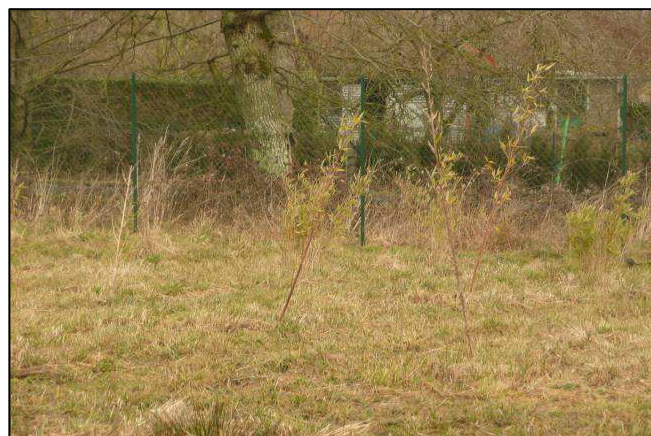
Figure 9 : Fiche descriptive d'une espèce plantée dans la bamboueraie.

- L'été 2007, année de la plantation, a connu un gros défaut d'alimentation de la ZRV suite à un colmatage du filtre placé à l'amont du réseau de distribution souterrain.
- Le sol, de type argileux, a été saturé en eau dès le premier hiver, et ce, de façon continue. Cette saturation permanente n'est pas adaptée au développement des bambous. Même si l'une des espèces implantées est connue pour être relativement tolérante à la saturation (figure 9), ces espèces ne sont pas connues pour être des végétaux aquatiques.

Une évaluation plus précise des caractéristiques du sol et du sous-sol aurait permis de mieux cerner l'adéquation entre le choix des végétaux (bambous) et le sol. Eventuellement, un décaissement sur quelques cm du sol très argileux en surface peut favoriser l'infiltration de l'eau et permettre un meilleur développement de la bamboueraie, sous réserve que le sous-sol présente des propriétés favorables à l'infiltration.

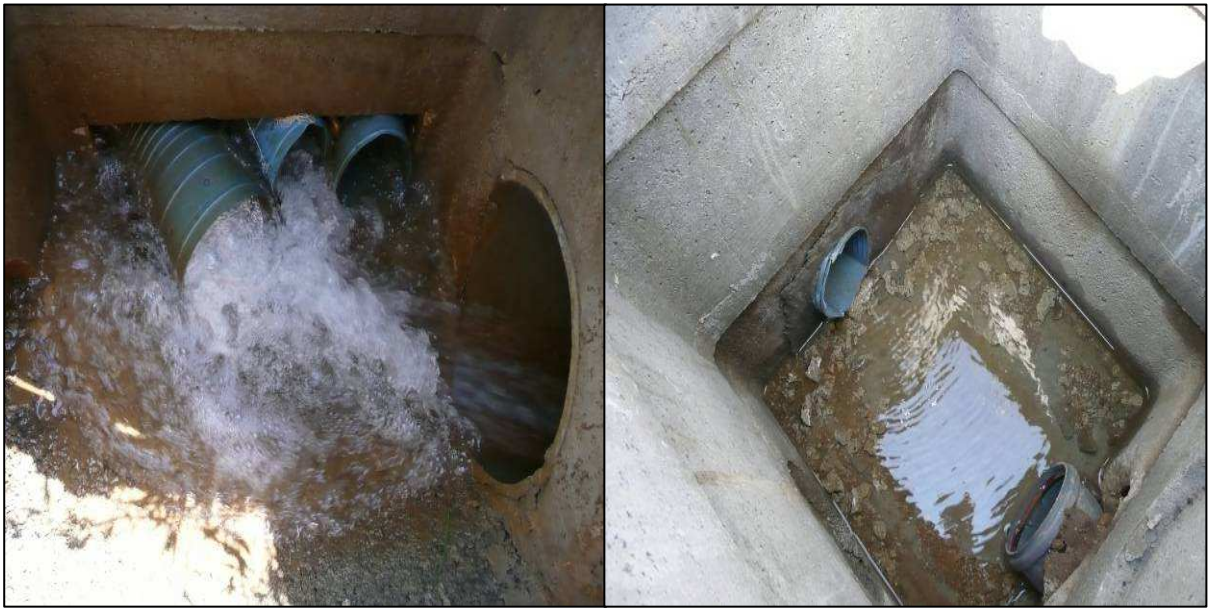
En absence de plan détaillé, l'analyse de la situation s'appuie sur de simples observations. Les trois drains de distribution des eaux dans le sol semblent être positionnés très près les uns des autres ; de ce fait, la parcelle n'est pas sollicitée dans sa totalité.

Figures 11a et 11b : Regards d'alimentation et de rejet de « PRAIRIE 4 ». Source Irstea

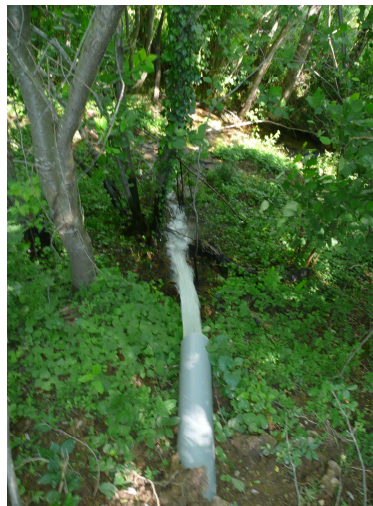
Dans le regard de collecte aval, l'eau circule rapidement, la vitesse dans le tuyau d'évacuation générale confirme la rapidité de l'écoulement (Figure 12).

Figure 12 : Evacuation de la ZRV. Source Irstea

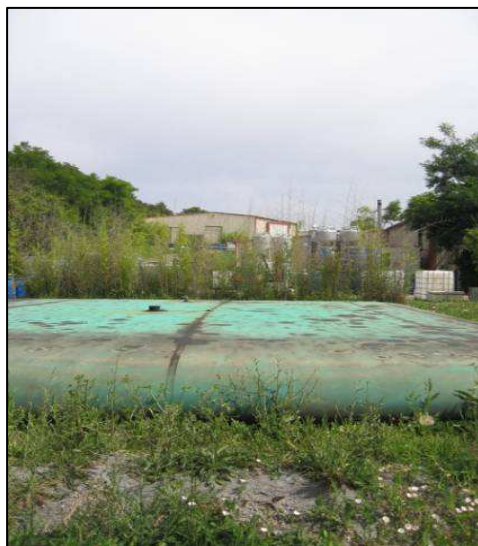
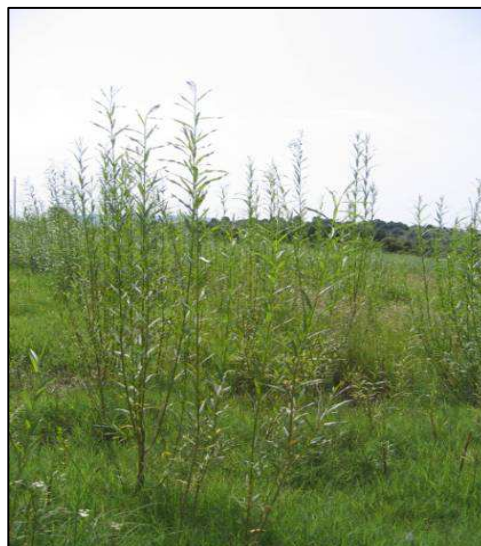
*Figures 13a et 13b : A gauche, le réservoir de stockage, à droite, la saulaie. Source Irstea*

Les seules informations concernant le sol en place sont issues des observations sur le terrain lors de la visite. Le sol est très caillouteux, d'une granulométrie assez élevée qui permet d'attribuer à la perméabilité une valeur importante.

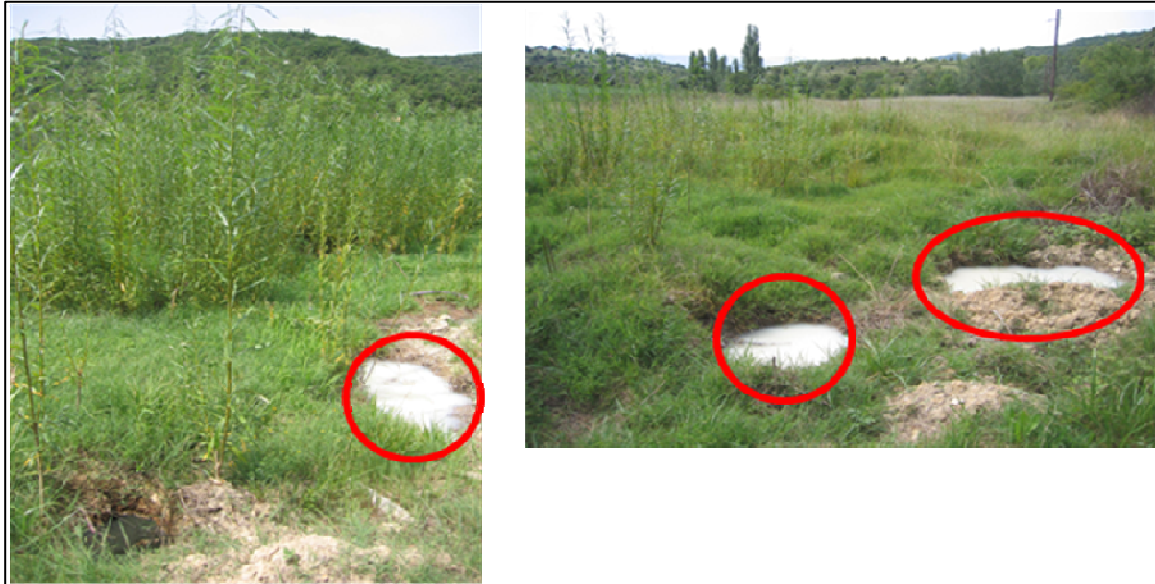
Plusieurs flaques d'eau parsèment le taillis (Figures 14a et 14b) et témoignent des fuites du dispositif d'alimentation souterrain.

Figures 14a et 14b : Fuites du système d'alimentation du TTCR. Source Irstea

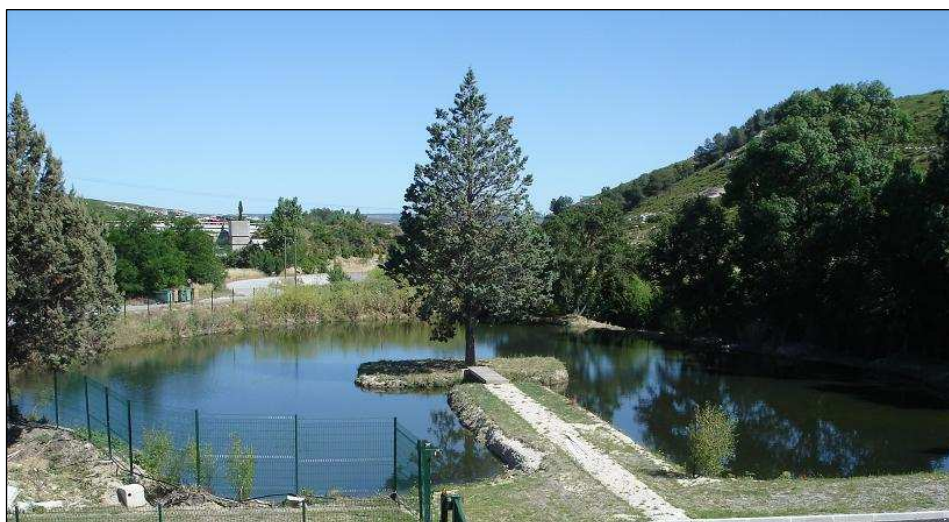
Figure 16 : Une ZRV de type « BASSIN ». Source ARPE.

Le sol, à dominante argileuse, a été volontairement compacté pour la construction de la ZRV. Il n'existe pas de données permettant de caractériser l'impact de la ZRV sur l'affluent.

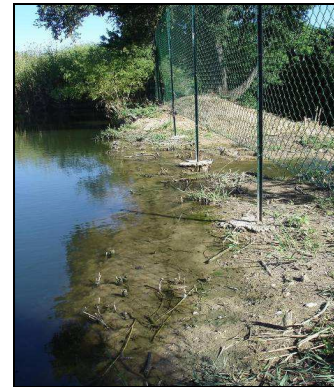
Il était prévu un évacuation par un déversement homogène le long des 3 déversoirs aménagés. Cependant, le déversement reste localisé en un seul point (Figure 20). A terme, il est à craindre une érosion prématurée des rives non végétalisées au niveau de cet écoulement.

Figure 20 : Déversement localisé en un point unique au lieu de trois. Source ARPE

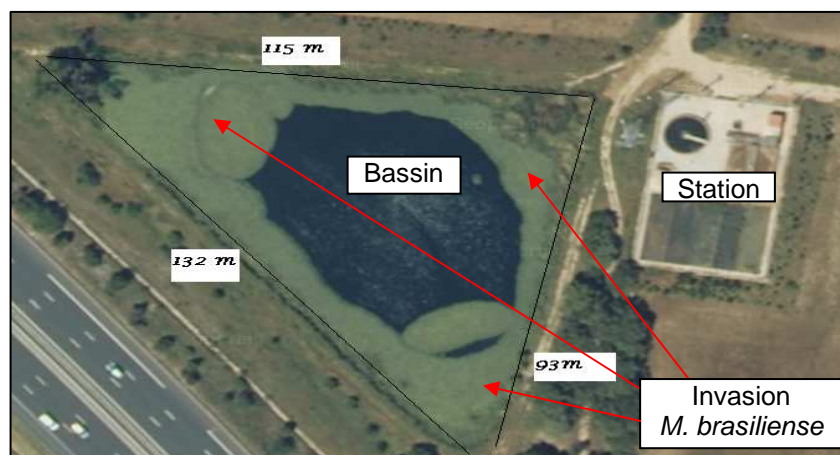
Figure 21 : Photographie aérienne du site BASSIN 2. Source ARPE

Le bassin est progressivement comblé par une espèce végétale envahissante (*Myriophyllum brasiliense*) formant un couvert dense à sa surface (Figures 21 et 22). Ce « tapis » végétal sert même de support au développement des végétaux déjà présents. Le point d'alimentation du bassin est obstrué par les Myriophylles (Figure 23)

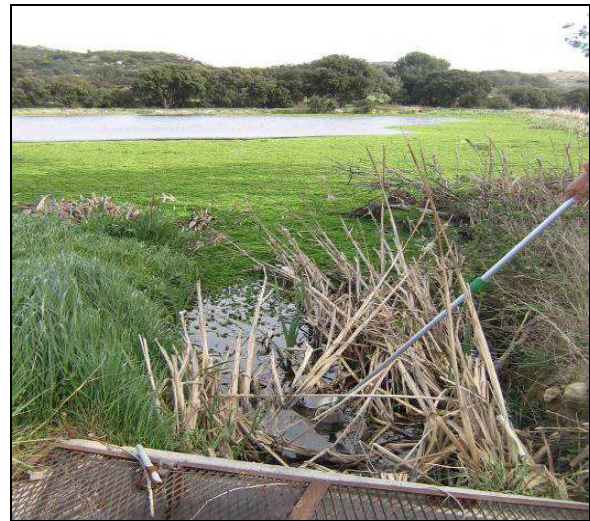
Figure 23 : Obstruction du point d'alimentation du bassin par des myriophylles. Source Irstea

L'état de dégradation de ce bassin est essentiellement dû à un manque d'entretien ; cet entretien aurait pu être réalisé car l'accès aux bassins d'engins est matériellement possible. Dans un premier temps, un arrachage des plantes invasives permettrait de retrouver l'état initial du bassin et ses propriétés épuratoires notamment grâce au rétablissement de la circulation hydraulique. Une fois cette opération effectuée, une surveillance accrue et régulière, et notamment des berges, pourrait limiter la réapparition de cette espèce végétale invasive.

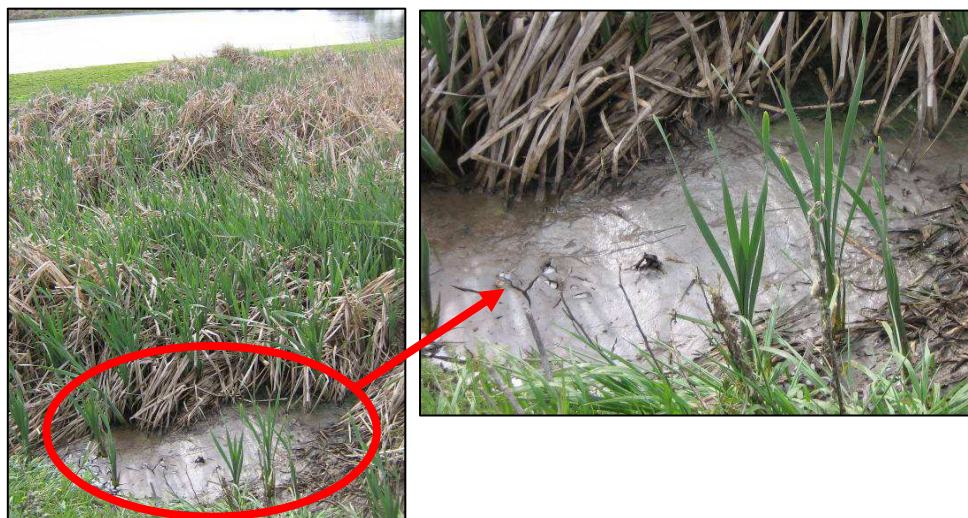
A d'autres endroits, il y a formation de boues (Figures 24a et 24b), qui témoignent d'un fort envasement par des débris organiques.

Figure 24a et 24b : Formation de boues dans « BASSIN 2 ». Source Irstea

La prolifération de ces végétaux risque de progressivement combler le bassin. Par la suite, la mise en place de conditions anaérobie est à craindre du fait de la grande quantité de matières organiques à dégrader, provenant des végétaux dont le développement n'est pas contrôlé. Ainsi, le bassin ne pourra plus remplir la tâche pour laquelle il est construit.

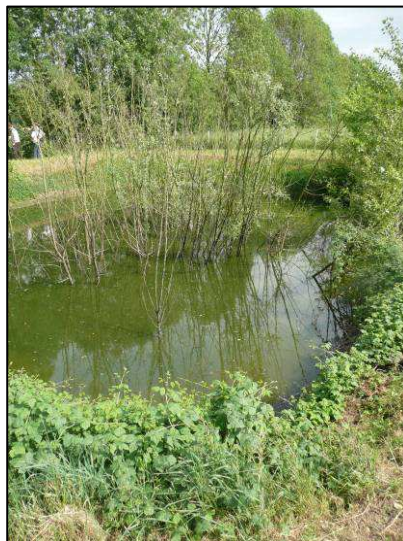
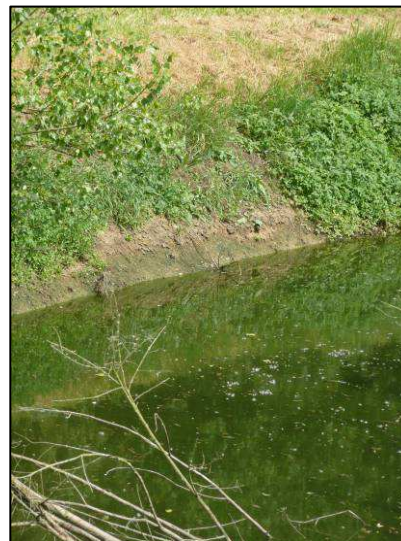
Figures 25a et 25b : « BASSIN 3 », à gauche, fluctuation du niveau d'eau. Source Irstea.

En absence de données précises relatives au sol et sous-sol, on peut pourtant penser que, du fait de la proximité de la rivière, la perméabilité, d'un sol de type alluvionnaire, doit certainement être forte.

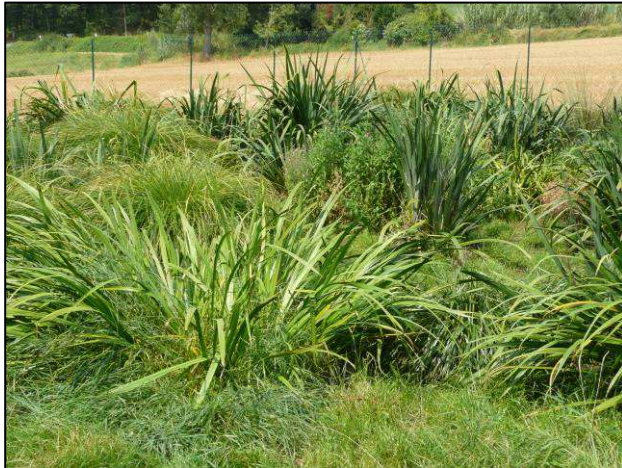
Les différents bilans 24h obtenus témoignent d'un bon fonctionnement et d'une utilisation correcte de l'installation. Cette ZRV ne rejette des eaux que 15 jours par an, environ. Les pertes moyennes par évapotranspiration et infiltration sont donc estimées aux apports c'est à dire à 86 mm par jour.

Figure 26 : Aspect des végétaux du « BASSIN 4 ».  
Source Irstea.

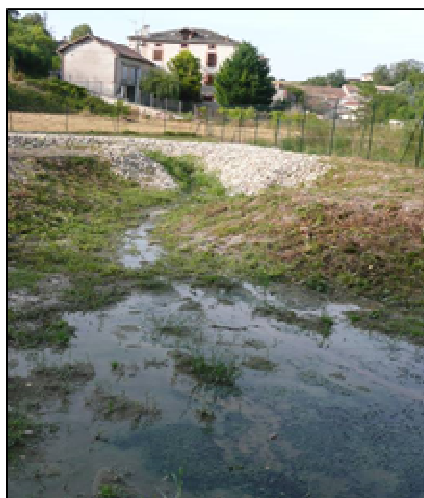
Un mois après sa mise en service, le bassin est très peu végétalisé et semble montrer une faible capacité à l'infiltration de l'eau (Figure 27) Il n'y a pas trace de déversement de l'effluent de la ZRV vers le ruisseau. Le rejet de la ZRV est déversé *via* un trop-plein (Figure 28) vers le milieu naturel (ruisseau).

Figure 27 : Aspect du « BASSIN 5 ». Source Irstea

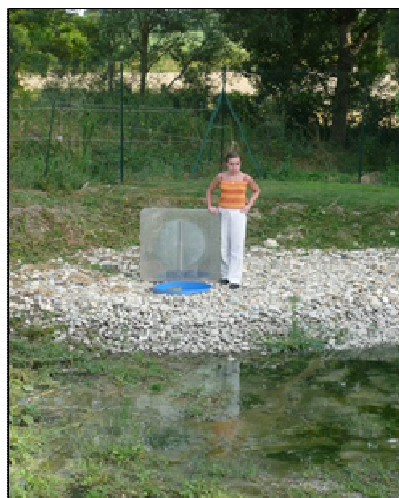
Figure 28 : Trop plein du « BASSIN 5 ». Source Irstea

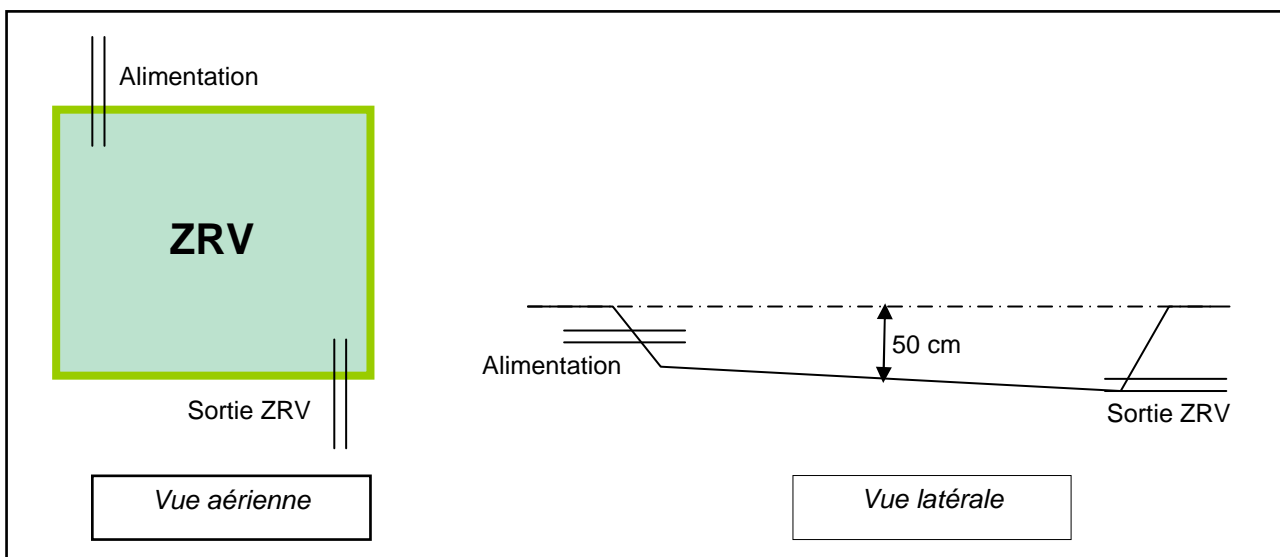
Figure 29 : Schémas du « BASSIN 6 »

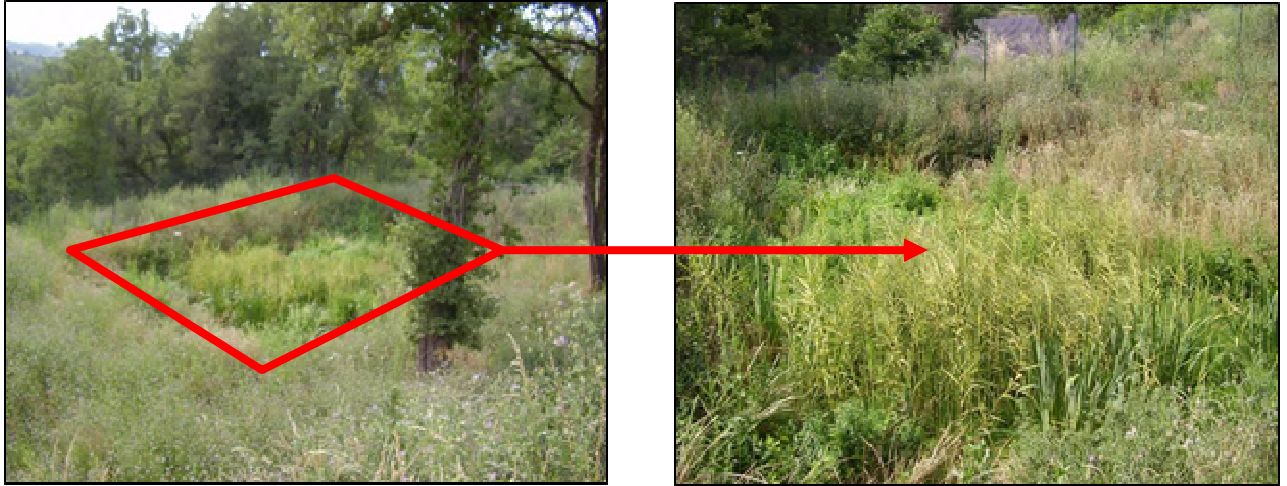
Les végétaux sont fauchés mais ont été laissés sur place ; un enrichissement, à terme, avec dégradation de la qualité des eaux au sein de cette ZRV est à craindre.

Figures 30a et 30b : Aspect du « BASSIN 6 » en 2010. Source Irstea

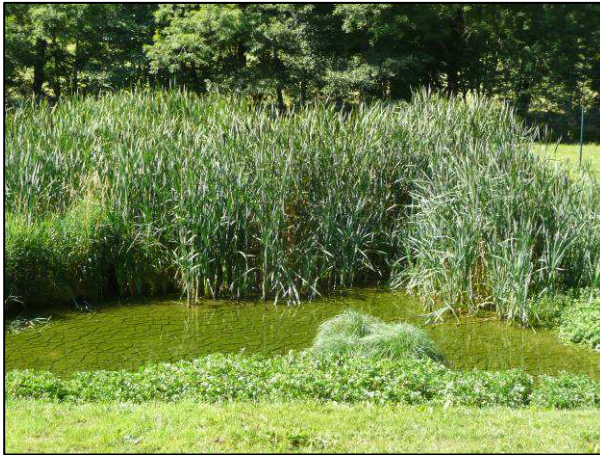
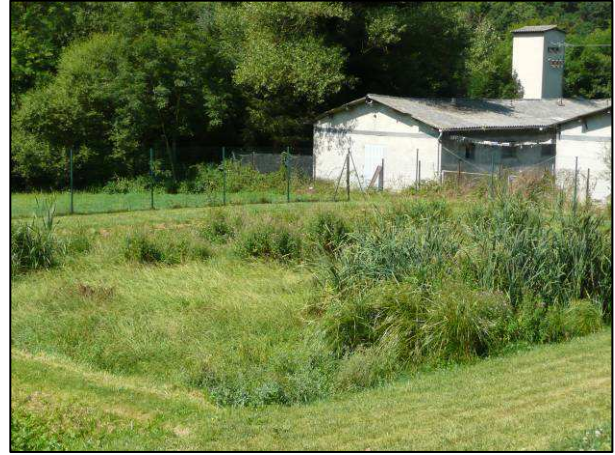
Il n'y a pas de rejet direct vers le cours d'eau voisin. La dissipation du rejet de la station par la ZRV est donc totale. L'eau présente est transparente (Figure 32) et la végétation est luxuriante surtout dans le premier bassin de tête (Figure 31a). Les deux bassins abritent deux écosystèmes et des compositions végétales différentes. Le premier avec une végétation constituée de macrophytes et le deuxième une végétation plus rase, plus typique des prairies

Figures 31a et 31b : « BASSIN 7 » constitué de 2 bassins : le 1<sup>er</sup> gauche et le 2<sup>nd</sup> droite. Source Irstea

Cette ZRV contribue à réduire la quantité de rejet vers les eaux superficielles puisque le rejet est totalement inexistant.

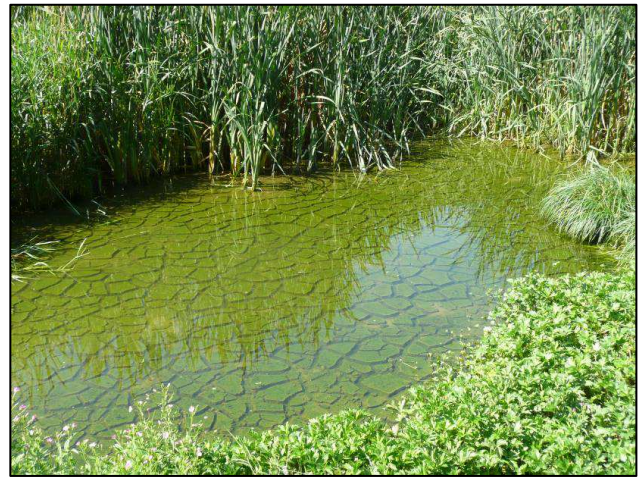
Figure 32 : Zone d'eau calme dans le premier bassin.  
Source Irstea

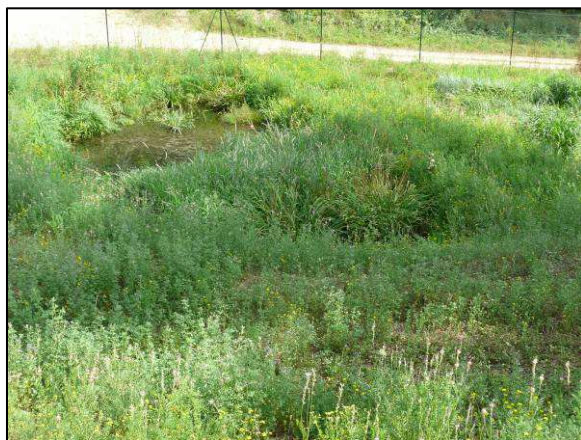
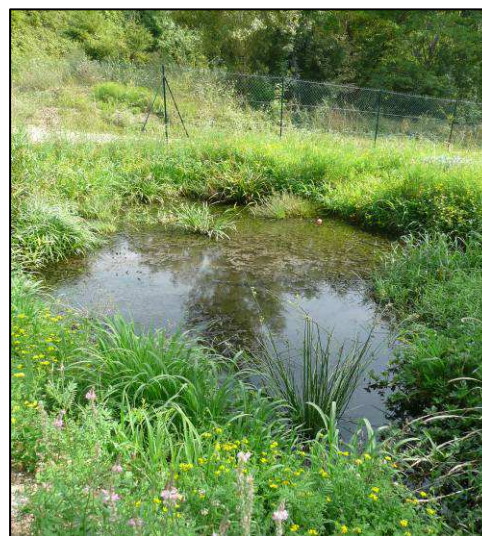
Figures 33a et 33b : la ZRV : « BASSIN 8 ». Source Irstea

Type	<b>5 bassins en série</b>	
Végétation	<b>Naturelle</b> , typique des milieux humides (carex, massettes, ...)	
Dimension	<b>350 m<sup>2</sup></b>	
Nature de l'affluent	Effluents traités de la STATION + Déversoir d'orage	
Distribution de l'affluent	En un point	
Autres aménagements	Non	
Lame d'eau théorique apportée	au débit moyen	<b>200 mm/jour</b>
	au débit de pointe	Inconnue
Emprise (en m <sup>2</sup> /EH)	<b>0,7</b>	
Objectif	Diminuer le volume d'effluent rejeté	
Date de la visite	Juillet 2008

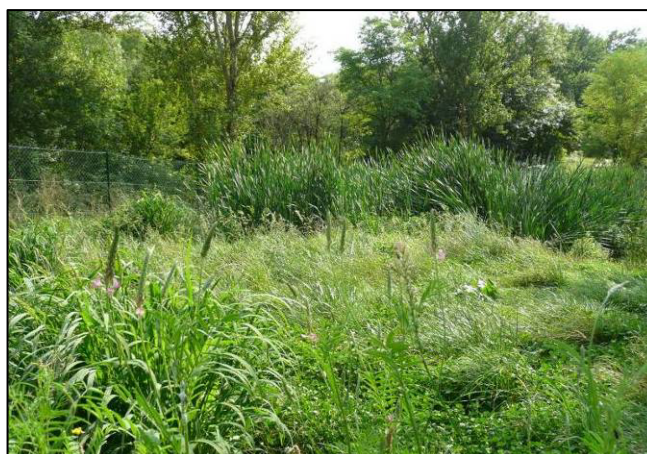
Le bassin est fortement végétalisé avec un couvert très dense (Figure 34) de carex, massettes et autres plantes typiques des milieux humides. L'écoulement en sortie de ZRV est permanent.

Figure 34 : Couvert végétal du « BASSIN 8 ». Source Irstea

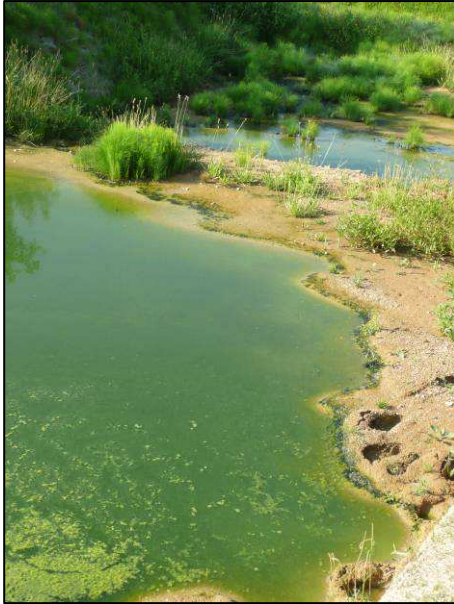
*Figure 36 : Eau stagnante à la surface. Source Irstea.*

Au moment de la visite, le site venait d'être mis en eau. Le taux de raccordement est encore faible ; le raccordement d'un lotissement en construction est prévu. Malgré le faible apport d'eaux usées traitées, des « flaques » d'eau stagnante sur chaque plateau (Figure 36) témoignent d'un sol peu perméable.

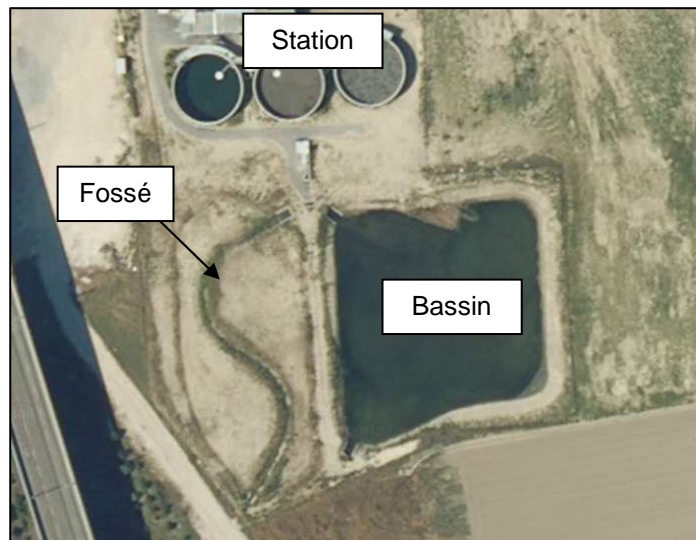
Figure 37 : Vue aérienne du site BASSIN 10. Source ARPE.

Type	<b>Bassin et fossé creusé</b> alimentés simultanément	
Végétation	Très faible densité au moment de la visite	
Dimension	<b>Bassin: 6500 m<sup>2</sup> + Fossé 94 ml</b> (80 cm à 1m de profondeur, emprise 5000 m <sup>2</sup> ) 1m à 1,5m à la base et 4 m en haut de talus = environ 200 m <sup>3</sup> )	
Nature de l'affluent	Effluent de la station amont + Déversoir d'orage	
Distribution de l'affluent	En un point par bâchée de 250 m <sup>3</sup> toutes les 4h	
Autres aménagements	Répartiteur permet d'alimenter l'une ou l'autre des zones	
Lame d'eau moyenne théorique apportée	Bassin	<b>19 mm/ jour</b> (si répartition de la bâchée homogène)
	Fossé	<b>750 mm / m linéaire / jour</b> (si répartition homogène)
Emprise totale (en m <sup>2</sup> /EH)	<b>0,79</b>	
Objectif	Lissage du flux et diminution du volume d'effluent	
Date de la visite	Avril 2008

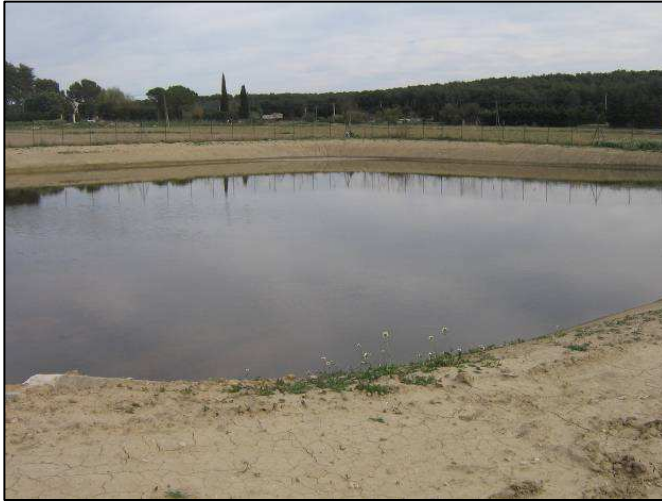
Figure 38 : Vue du « BASSIN 10 ». Source Irstea

Les deux aménagements fonctionnent soit en parallèle et simultanément, soit en alternance.

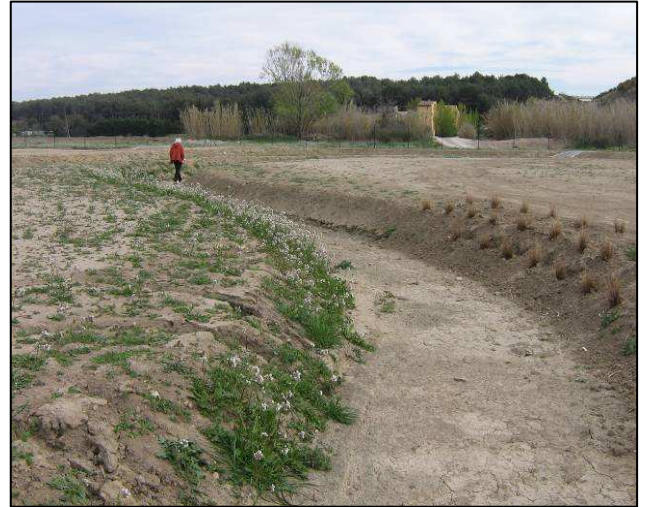
Figure 39 : Vue du fossé du « BASSIN 10 ». Source Irstea

Le temps de séjour de l'eau au sein du fossé est très court, il se compte en minutes. Par contre, les vitesses d'écoulement sont importantes, on peut craindre une dégradation rapide des berges non stabilisées par érosion.

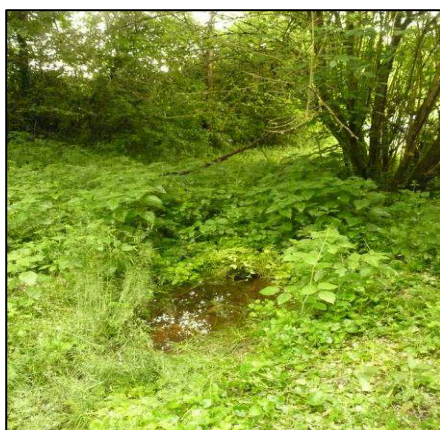
Figures 40a et 40b : « FOSSE 1 ». Source Irstea

Type	<b>Fossé végétalisé</b> rectiligne	
Végétation	<b>Naturelle</b>	
Dimension	Environ <b>45 mètres</b> linéaires, large de 0,3 à 1 m	
Nature de l'affluent	Effluent traité de la station	
Distribution de l'affluent	En un point et continue	
Autres aménagements	Non	
Lame d'eau théorique apportée	au débit moyen	2,4 m <sup>3</sup> / ml/jour
	au débit de pointe	Inconnue
Emprise de la ZRV	<b>0,04 m linéaire / EH</b>	
Objectif	Inconnu	
Date de la visite	Mai 2009

A l'aide d'une mire et d'un décimètre, la pente est mesurée sur site, elle est de 1,8%. Cette faible pente favorise l'infiltration en réduisant la vitesse d'écoulement de l'eau.

Les tests de perméabilité sont effectués à l'aide du perméamètre à double anneau à charge constante. La perméabilité ainsi mesurée est de 1,9 mm/h soit  $5,3 \cdot 10^{-7}$  m/s, ce qui est très faible. Cette perméabilité ne permet pas l'infiltration de l'effluent d'où le rejet permanent dans le ruisseau aval.

Cette ZRV semble cumuler beaucoup de conditions défavorables (sol argileux, pente assez forte,...) pour permettre une réduction des impacts du rejet de la station. Son très bon niveau d'entretien lui donne un aspect agréable, sans dégradation visible de la qualité de l'eau transitant dans cet écoulement.

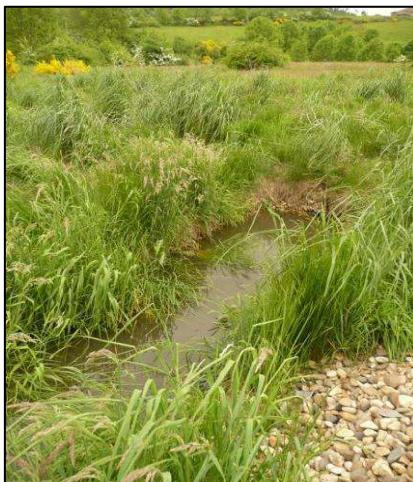
Figures 42a et 42b : Etat général et schéma de « FOSSE 3 » Source Irstea.

Type		Fossé sinueux
Végétation		Naturelle
Dimension		76 m linéaire (Figure 43b)
Nature de l'affluent		Effluents traités de la STATION
Distribution de l'affluent		En un point <i>via</i> une canalisation de 22m issue de la STATION
Autres aménagements		Non
Lame d'eau théorique apportée	au débit moyen	0,7 m <sup>3</sup> /ml/jour
	au débit de pointe	0,08 m <sup>3</sup> /ml/heure
Emprise		20 cm linéaire / EH
Objectif		Protéger le ruisseau en période d'étiage
Date de la visite		Mai et juillet 2009

Le sol et le sous-sol permettent une infiltration de surface puis un écoulement de sub-surface qui explique la disparition totale des eaux traitées. Les études préalables des caractéristiques du sol et sous-sol avaient permis d'identifier de telles possibilités d'écoulement, qu'une simple observation de surface n'aurait pas pu déceler. Ces études constituent un préalable essentiel à la construction de toute ZRV.

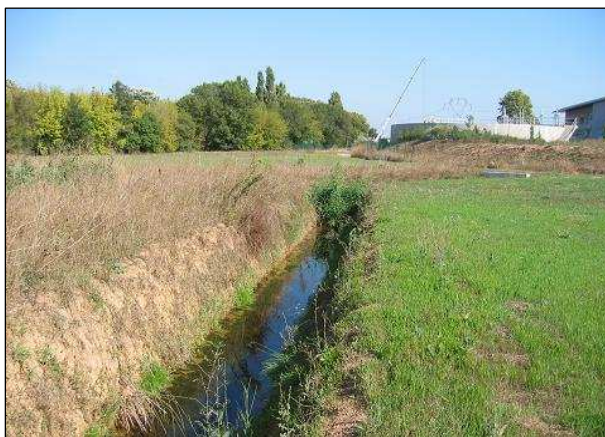
Figures 44a et 44b : Vue générale de « FOSSE 4 » et développement des érables. Source ARPE

Type	<b>Fossé sinueux</b>	
Végétation	<b>Naturelle et plantée</b> (roseaux) + Erable négundo envahissant	
Dimension	<b>200 mètres linéaires</b> , profond d'1,5m	
Nature de l'affluent	Effluents STATION + DO	
Distribution de l'affluent	En un point	
Autres aménagements	By-pass de la ZRV	
Lame d'eau	au débit moyen	<b>9 m<sup>3</sup>/ml/jour</b>
théorique apportée	au débit de pointe	1,1 m <sup>3</sup> /ml/heure
Emprise	<b>16 mm linéaires / EH</b>	
Objectif	Diminuer le volume rejeté dans le ruisseau	
Date de la visite	2009

L'Erable négundo envahit progressivement la ZRV et notamment le fossé de by-pass de cette dernière. Dans certaines zones du fossé, une couche d'algues est en formation (Figure 45). Cela laisse penser que l'eau en circulation dans le fossé peut s'enrichir en matière organique et devenir alors de qualité dégradée par rapport au rejet de la station d'épuration.

L'écoulement se fait à 1,5 m de profondeur, sur le substratum rocheux étanche (ou très peu perméable). L'infiltration est donc probablement très faible. Il aurait été utile que les profils hydrauliques de communication entre ouvrages soient moins étudiés.

L'affluent issu d'une filière membranaire est d'excellente qualité. Un tel fossé ne peut que dégrader sa qualité.

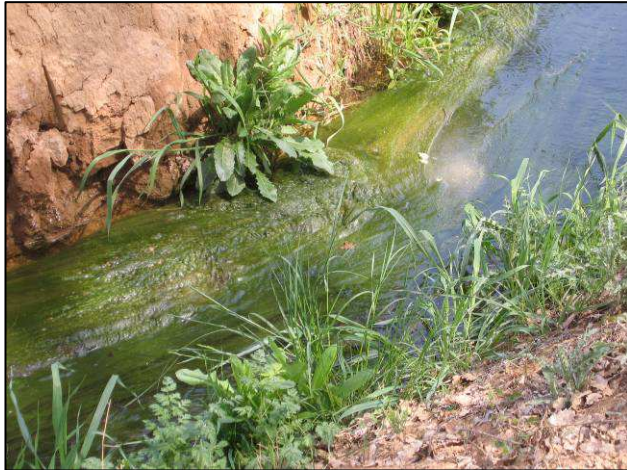
Figure 45 : Formation d'une couche d'algues au fond du fossé. Source ARPE.

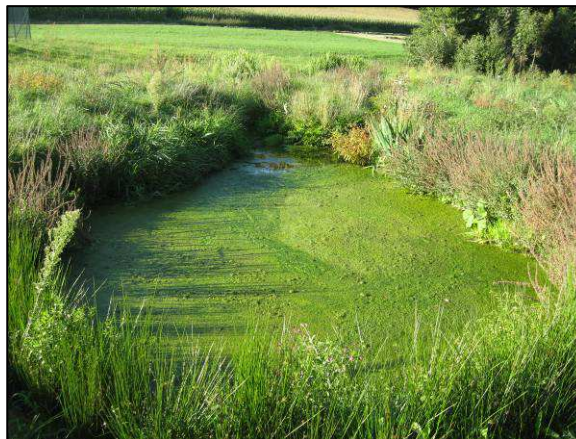
Cependant, l'eutrophisation de certaines zones est déjà observable. Une couche de lentille d'eau recouvre une zone d'eau stagnante (Figure 46). Cela peut, à terme, conduire au colmatage du fossé, voire contribuer à dégrader la qualité de l'affluent.

Figure 46 : Zone d'eau calme dans « FOSSE 5 ». Source Irstea.

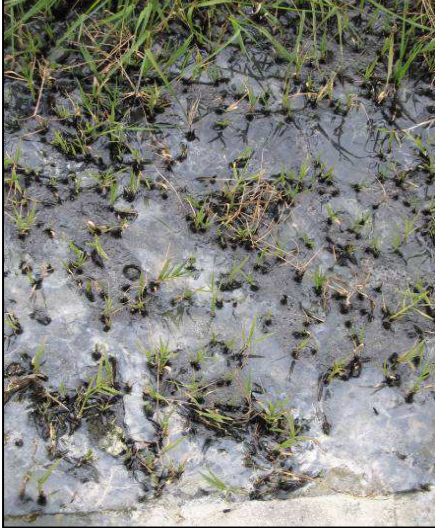
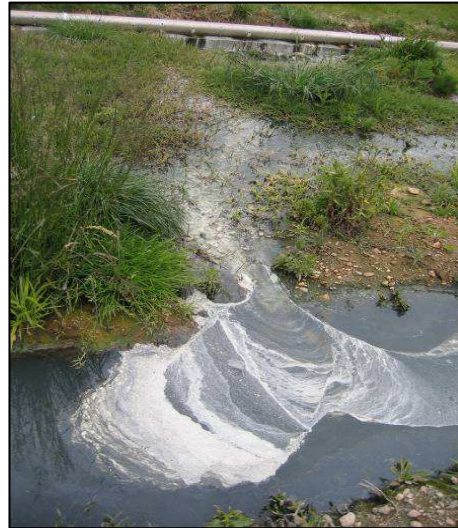
L'affluent alimentant la ZRV est de couleur blanchâtre (Figure 48a). Des dépôts noirâtres (Figure 48b) se forment dans les premières parties de la ZRV. L'ensemble des saules plantés sont morts. Les nombreuses zones d'eau stagnantes dues au sol argileux et la qualité septique de l'affluent ont certainement été néfastes pour leur développement.

*Figures 48a et b : Trainée blanchâtre à l'entrée de « FOSSE 6 » (gauche) ; Dépôt à la sortie de la canalisation alimentant « FOSSE 6 » (droite) Source Irstea*

La situation de la ZRV est dramatique, non pas suite à une mauvaise conception de la ZRV mais à cause d'une station amont qui délivre un effluent particulièrement septique. Dans ces conditions, il n'est pas vraiment utile de forcer le développement de végétaux par leur introduction et plantation.

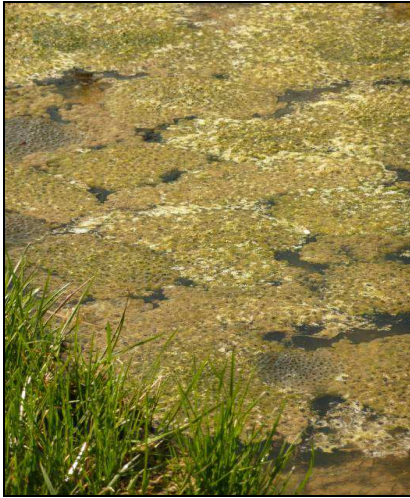
Figure 52 : Œufs d'amphibiens dans « FOSSE 7 ».  
Source Irstea

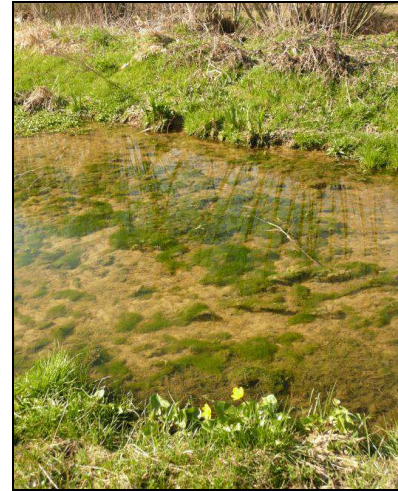
Figure 53 : Fond de « FOSSE 7 ». Source Irstea

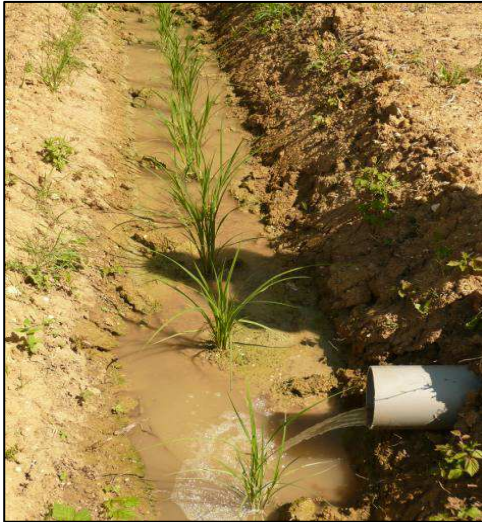
Figure 55 : Communication entre lignes d'eau et plantation. Source Irstea

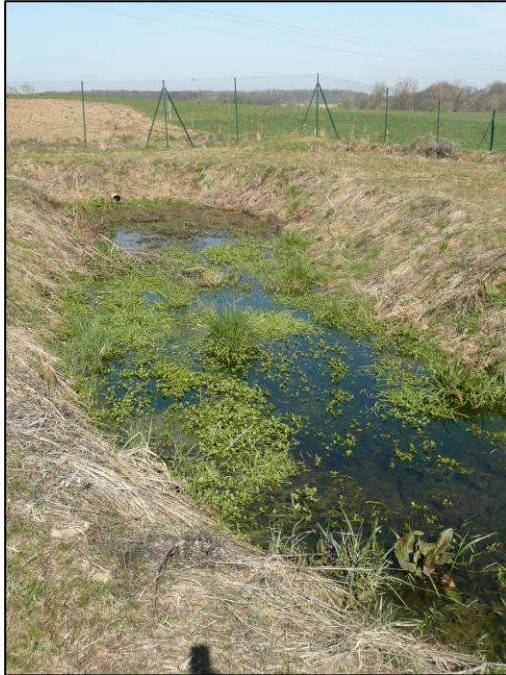
Figure 57a et 57b : Végétation présente au bord du fossé (à gauche) et regard de répartition (à droite). Source Irstea.

Les 2 fossés de taille équivalente devraient recevoir des débits équivalents. Les forme et position du regard amont ne permettent pas de séparer par moitié les débits, le fossé 2 étant largement plus sollicité que le fossé 1.

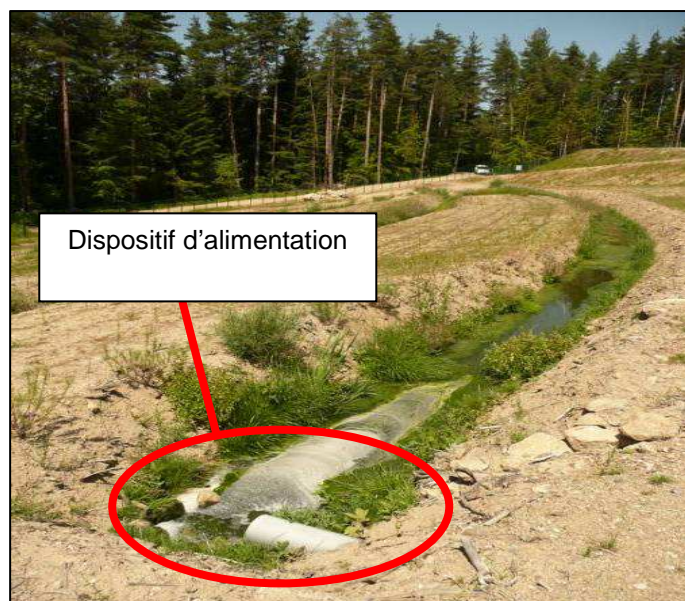
Figure 58 : Dispositif d'alimentation de « FOSSE 10 ». Source Irstea

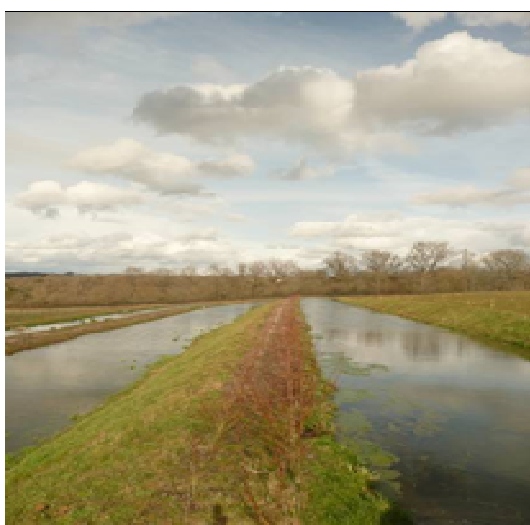
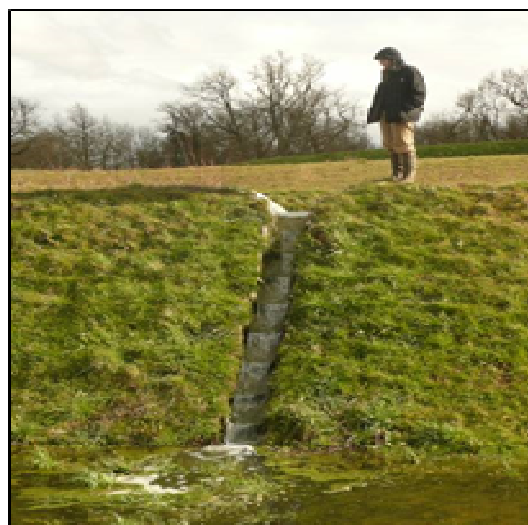
Type	<b>2 x 4 fossés</b> larges en série + bassin d'infiltration	
Végétation	Saules plantés	
Dimension	9225 m <sup>2</sup> (fossés de 7,5m de large sur 1230 ml) + 1500 m <sup>2</sup>	
Nature de l'affluent	Effluents traités par la station (Q <sub>temps sec</sub> < 600m <sup>3</sup> /jour)	
Distribution de l'affluent	Via une vanne puis par surverse du bassin amont	
Autres aménagements	By-pass de la saulaie + système de vannes indépendantes	
Lame d'eau théorique apportée	au débit moyen	65 mm/jour ; 0,48 m <sup>3</sup> /ml/jour
	au débit de pointe	6 mm/heure ; 0,049 m <sup>3</sup> /ml/jour
Emprise	<b>3,69 m<sup>2</sup> /EH de fossé</b> + 1,67 m <sup>2</sup> /EH de bassin = 4,25 m <sup>2</sup> / EH au total	
Objectif	Réduire les rejets dans le milieu récepteur par temps sec (Q < 600m <sup>3</sup> /jour)	
Date de la visite	Février 2010

Figures 59a et 59b : à gauche, les fossés et les saulaies, à droite, la surverse en « cascades ». Source Irstea
