## Les Zones de Rejets Végétalisées : Eléments pour une meilleure conception

Catherine Boutin

Catherine BOUTIN  
IRSTEA, centre de Lyon

## Contexte de programmation et de réalisation

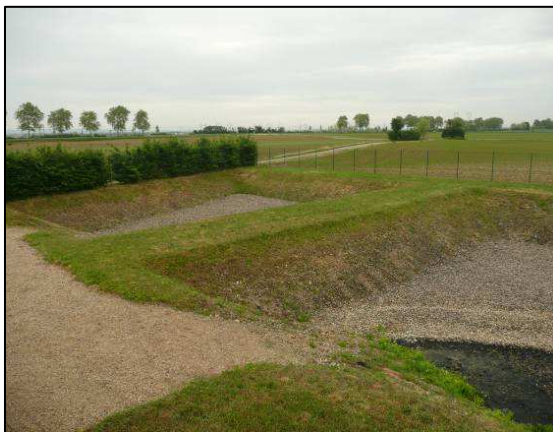
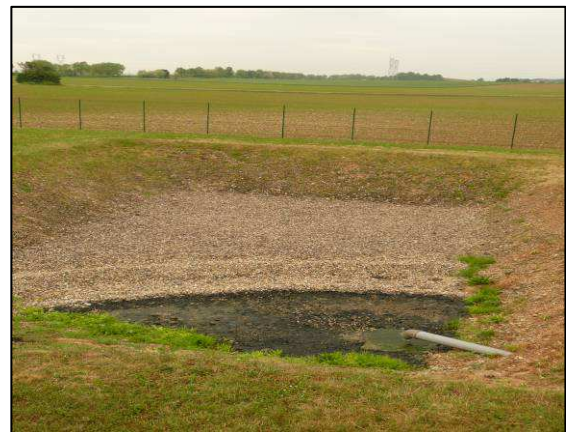
Type	<b>Deux bassins d'infiltration décaissés et aménagés de gravier</b>
Végétation	<b>Absente car désherbage chimique</b>
Dimension	S <sub>1</sub> = 173,34m <sup>2</sup> S <sub>2</sub> = 108,54m <sup>2</sup> S <sub>t</sub> = 281,88 m <sup>2</sup> Emprise totale : 550 m <sup>2</sup> .
Nature de l'affluent	<b>Effluents traités par la station</b>
Distribution de l'affluent	En un point <i>via</i> canalisation PVC
Autres aménagements	20cm de gravier roulé de type de 20/40 ajoutés en surface
Lame d'eau théorique apportée	au débit moyen : 1 m/jour (si répartition homogène) au débit de pointe : 134 mm/jour (si répartition homogène)
Emprise	0,15 m <sup>2</sup> d'infiltration / EH et <b>0,28 m<sup>2</sup> / EH au total</b>
Objectif	Infiltration totale de l'affluent
Date de la visite	2009

Figure 61 : Les deux bassins de « AUTRE 1 » et détail du plus petit bassin. Source Irstea

Ce site donne entièrement satisfaction et les objectifs d'infiltration totale sont atteints.

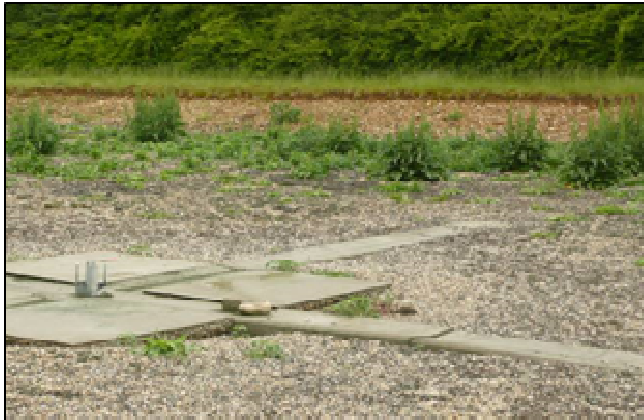
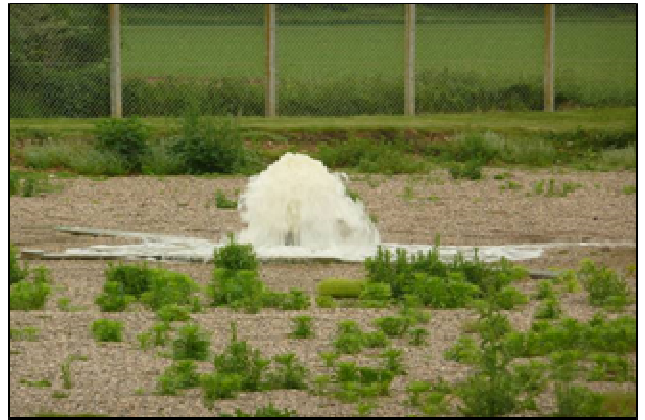
Figures 63a et b : Alimentation en affluent de la ZRV « Autre 2 ». Source Irstea

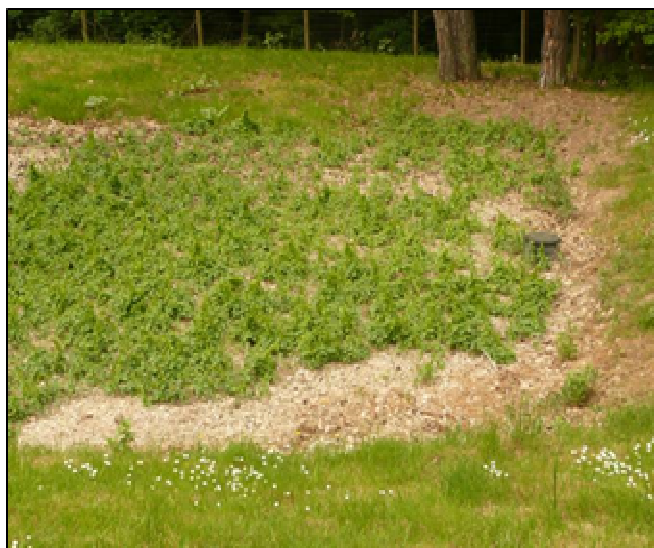
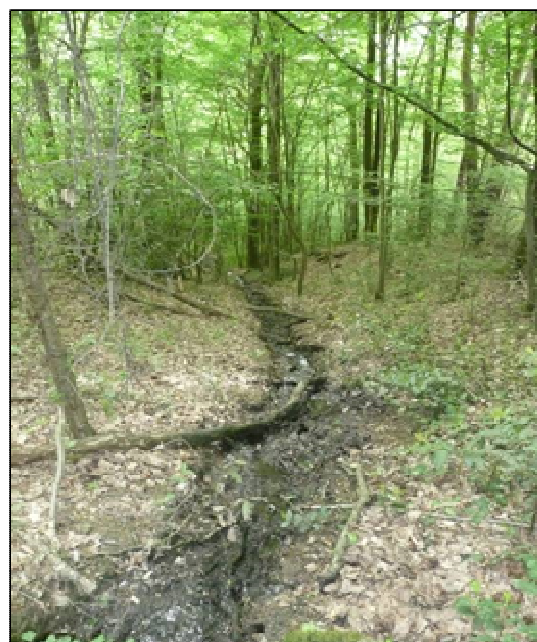
Type		<b>Bassin d'infiltration</b> aménagé de graviers + fossé « forestier »
Végétation		<b>Naturelle</b> herbacée
Dimension		Plateau : 104 m <sup>2</sup> + Fossé : 79 mètres linéaires
Nature de l'affluent		Effluent traité par la station
Distribution de l'affluent		3 drains
Autres aménagements		Bidime de protection + 50 cm de gravier 15/25 roulés
Lame d'eau théorique apportée	au débit moyen	430 mm/jour (si répartition homogène sur le plateau)
	au débit de pointe	41 mm/heure (si répartition homogène sur le plateau)
Emprise (en m <sup>2</sup> /EH)		<b>0,35</b>
Objectif		Inconnu
Date de la visite		2009

Figures 64a et b : A gauche, le plateau d'infiltration et à droite le sous-bois en prolongement du plateau

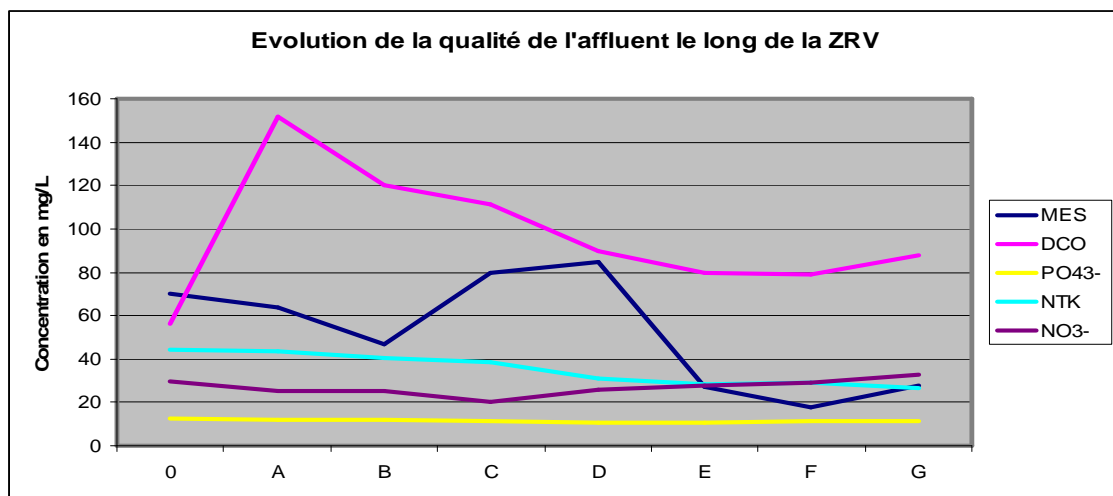
Figure 66 : Evolution qualitative, à partir de mesures ponctuelles de la ZRV « AUTRE 3 »

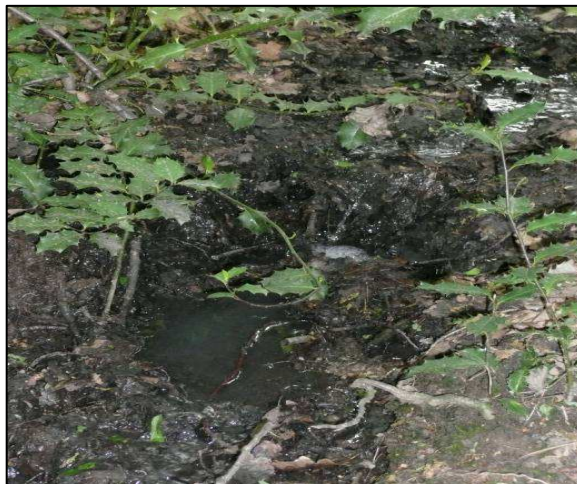
Figure 68 : Fossé du sous-bois chargé en matière organique. Source Irstea

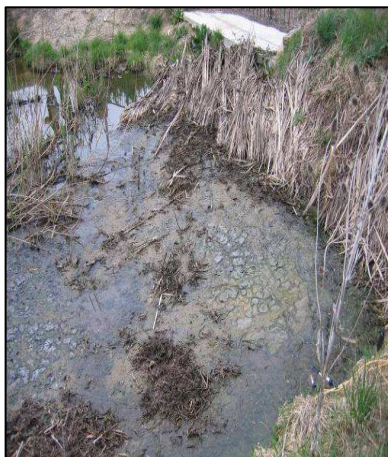
*Figure 70 : Affleurement de boues à l'entrée de « AUTRE 4 ». Source Irstea*

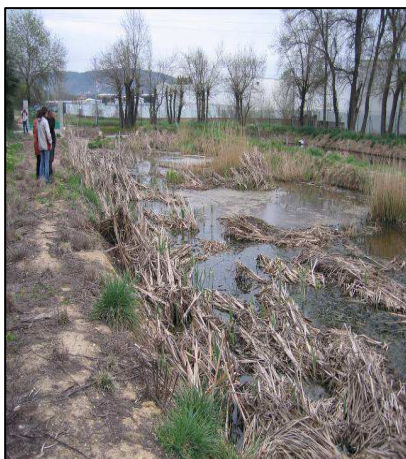
Le bassin se comble progressivement. En effet, l'accumulation de boues et de biomasse végétale morte (Figures 74 à 76) contribue à envahir cette zone rapidement. Après 2 ans de fonctionnement, la situation est très dégradée.

*Figure 71 : Accumulation de végétaux morts au sein de « AUTRE 4 ». Source Irstea*

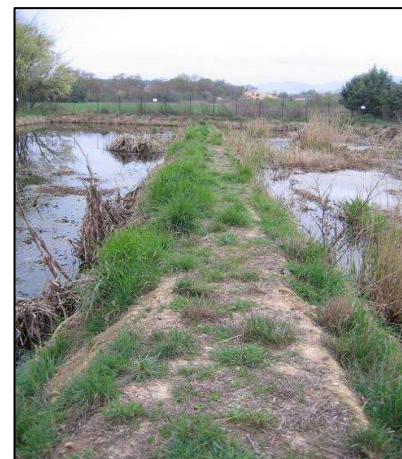
*Figure 72 : Talus central étroit. Source Irstea*

La ZRV est encadrée dans le peu d'espace disponible. Le talus central aurait pu permettre l'accès aux engins de curage s'il avait été plus large.

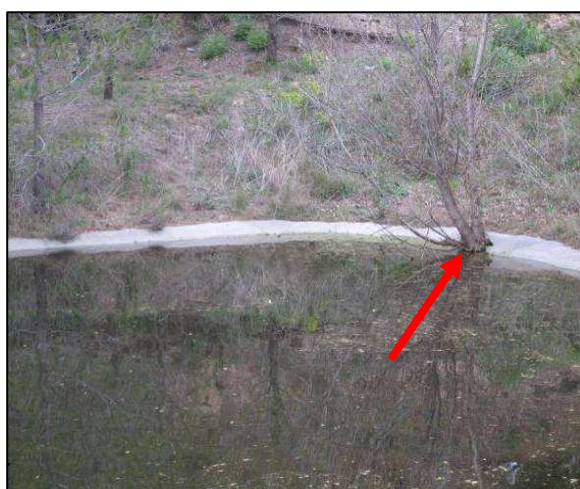
Figures 73a et b : Arbre poussant à travers la géomembrane, Affaissement localisé de « AUTRE 5 ». Source Irstea

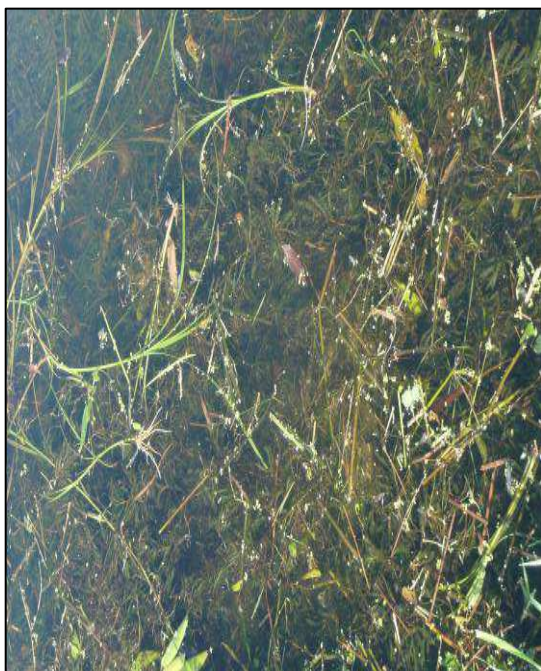
Figure 75 : Espèce végétale présente au fond de 1<sup>er</sup> bassin de « AUTRE 6 ». Source Irstea

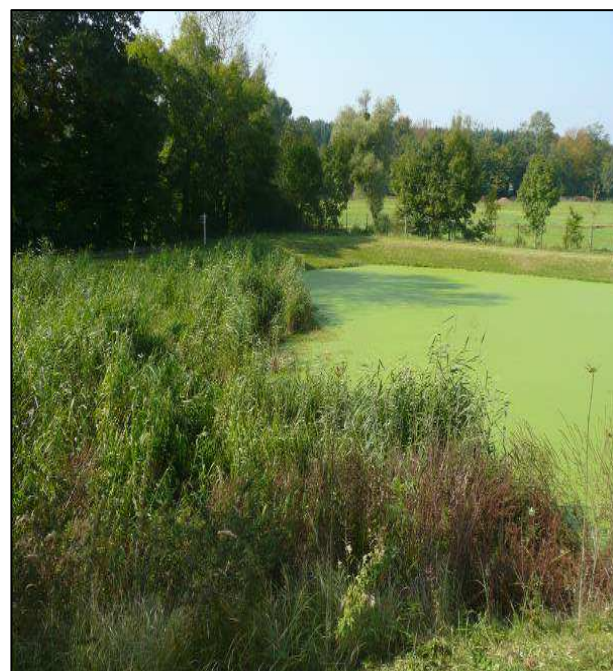
Figure 76 : Invasion de lentilles d'eau sur le bassin 2 de « AUTRE 6 ». Source Irstea

- Le contrôle de la végétation envahissante (lentilles d'eau, myriophylle, azolla...) des surfaces en eau libre est également à organiser. En absence de récolte, la couverture végétale bloque la pénétration de la lumière et les mécanismes de photosynthèse pour créer un milieu anoxique ou anaérobie. Par la suite, les végétaux meurent, décanent et créent une couche de boues au fond qu'il faudra évacuer dans des conditions tout aussi difficiles.

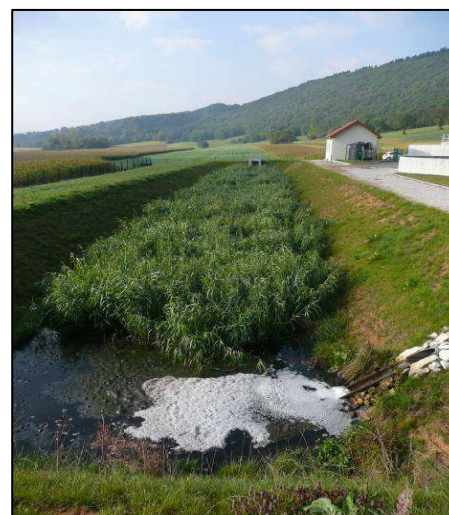
Figure 78 : ZRV « AUTRE 7 ». Source Irstea

Le sol est relativement peu argileux.

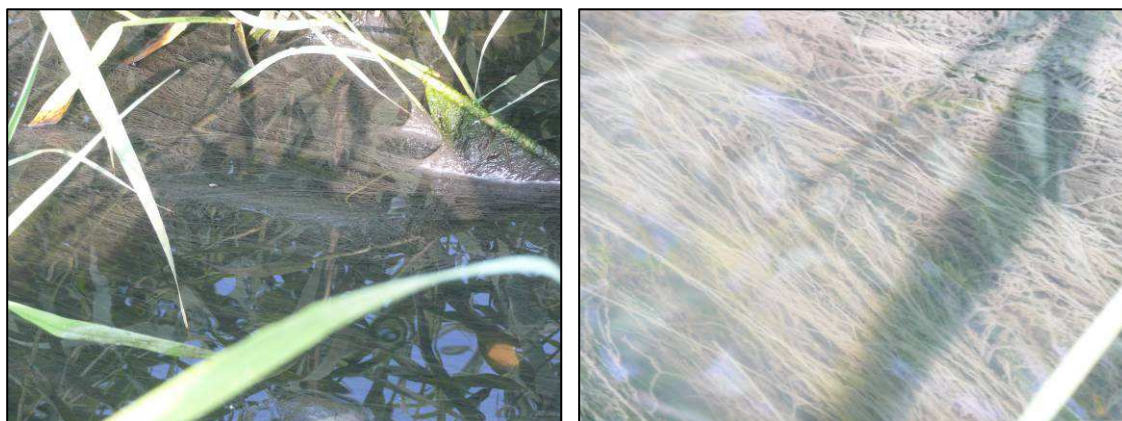
Figure 79a et b : Cendres retenues en surface de « AUTRE 7 ». Source Irstea
