Gestion de la végétation des ouvrages hydrauliques en remblai. Guide technique.

M. Vennetier, P. Mériaux, C. Zanetti

Guide technique

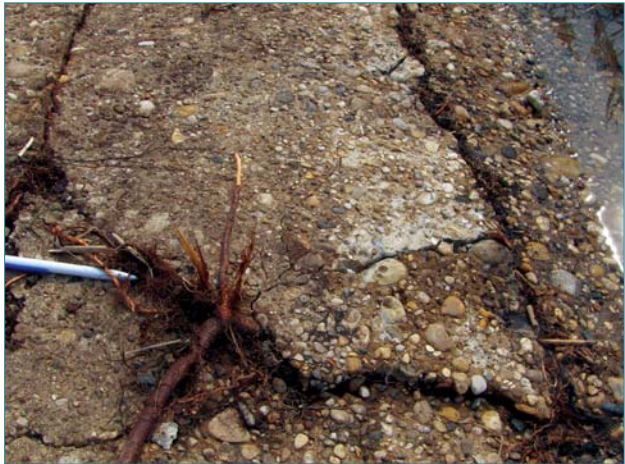
Figure 1.1. Dégradation d'une dalle béton par des racines d'arbuste ayant colonisé une fissure (ph. C. Zanetti).

- décompactage des matériaux de remblai, suivant leur nature ;
- déstructuration des revêtements maçonnés, bétonnés ou bitumineux (fig. 1.7) ;
- colonisation et agrandissement des fissures et des joints (fig. 1.1 p. 18) ;
- envahissement et colmatage des systèmes de drainage ou des filtres.

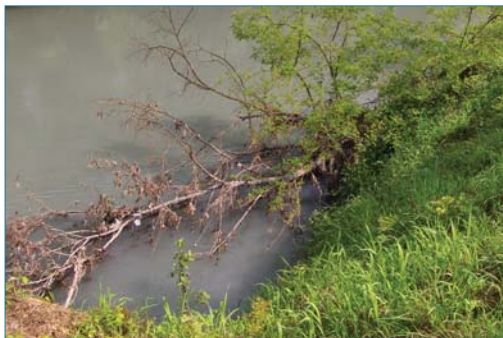
Figure 1.2. Affouillement du pied d'une digue par des courants tourbillonnaires derrière un arbre tombé (ph. C. Zanetti).

- un glissement du talus de l'ouvrage du fait de la rupture de pente (instabilité mécanique) ;
- un affouillement du pied ou une érosion externe du talus de l'ouvrage côté rivière ou canal par des courants tourbillonnaires (fig. 1.2) ;
- un raccourcissement du gradient hydraulique dans le remblai avec risque d'érosion interne (cf. paragraphe sur le développement des racines p. 31) ;
- une surverse au niveau du point bas créé en crête ¹.

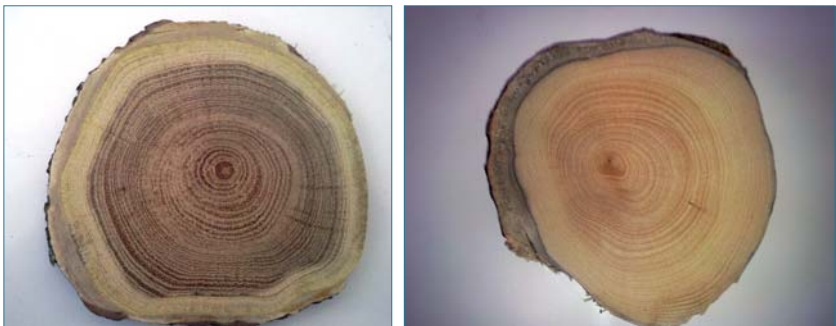
Figure 1.4. Coupes de racines de robinier (a) et de peuplier (b) (photos C. Zanetti).

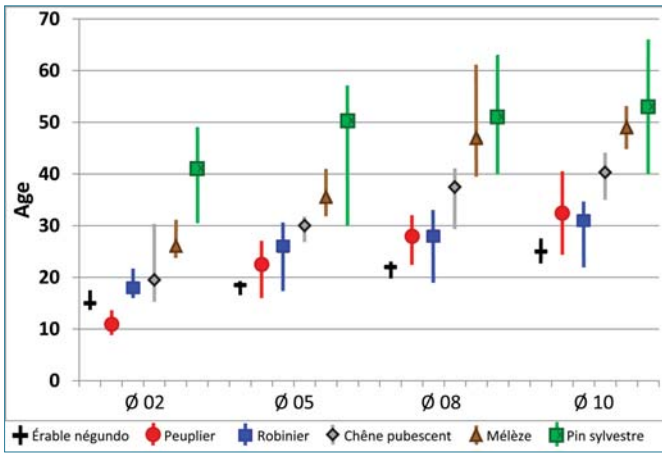
Figure 1.5. Âge des racines en fonction du diamètre et de l'espèce. Érable négundo et peuplier hybride sur les digues de la Loire, robinier et chêne pubescent sur les digues du Rhône en région méditerranéenne, mélèze et pin sylvestre sur une digue de retenue de montagne dans le sud des Alpes.

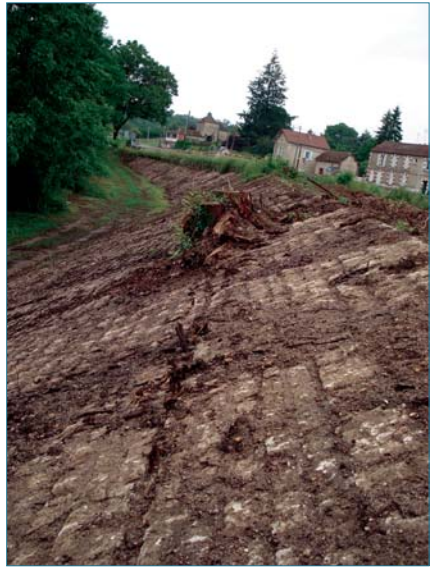
Figure 1.7. Colonisation par des racines d'arbres d'un joint ouvert de perré maçonné. Amorces de déstructuration pouvant aboutir à un large trou dans l'ouvrage en cas de déracinement de l'arbre (ph. C. Zanetti).

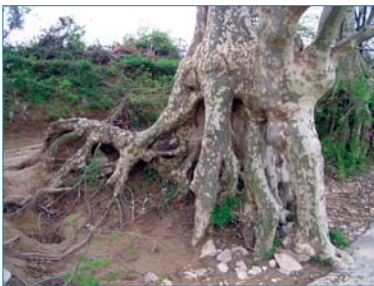
Figure 1.8. Racines exposées sur une portion de digue érodée. On peut imaginer aussi bien : 1) le rôle protecteur et stabilisant joué par ce système racinaire, dont certaines racines s'enfoncent dans le talus ; 2) le rôle de plan de glissement qu'il a pu jouer pour la couche de terre sous laquelle il s'est développé initialement, et qu'il a pu déstabiliser à cause de la croissance en diamètre des racines ; 3) le danger que représente un tel système racinaire s'il vient à se décomposer dans la digue, créant de larges vides, ou s'il était arraché avec l'arbre lors d'une tempête, emportant avec lui l'ensemble du remblai qu'il a entièrement colonisé. (ph. Irstea).

On leur reconnaît cependant un rôle protecteur pour les talus en pentes fortes (fig. 1.8) et un rôle stabilisateur pour les berges et talus de digue quand elles pénètrent en profondeur dans le sol et se ramifient. C'est pourquoi des arbres ont jadis été plantés en nombre sur les digues, et en particulier celles de canaux de navigation. C'est aussi la base des techniques de génie végétal pour la protection des berges. Comme pour la circulation de l'eau, leur efficacité à renforcer le sol lorsqu'elles sont vivantes est proportionnelle aux risques qu'elles engendrent en mourant. Après pourrissement, les systèmes racinaires génèrent un risque d'effondrement lorsqu'il s'agit de souches ou de racines de fort diamètre

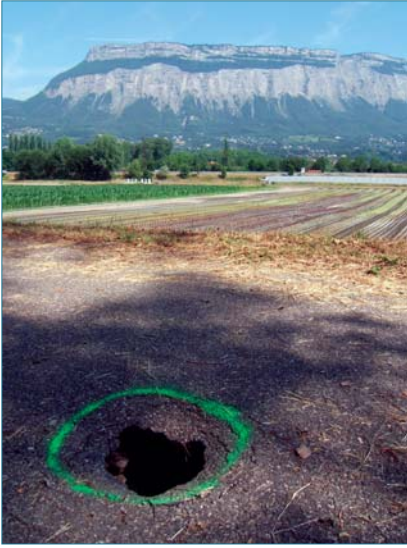
Figure 1.9. Effondrement en crête de digue lié à la décomposition d'une souche (ph. J.-F. Gomez).

(fig. 1.9). De plus, la création de conduits francs ou à perméabilité élevée, par décomposition des racines, favorise les infiltrations et la circulation de l'eau (fig. 1.10). Cela amène dans les cas extrêmes à la formation de renards hydrauliques (manifestation finale de l'érosion interne) pouvant dégénérer rapidement en brèches (fig. 1.11). Dans certains cas extrêmes (petites digues de canaux avec arbres centenaires), le système racinaire a envahi la totalité du remblai et représente un fort pourcentage de la digue elle-même, ce qui peut provoquer localement la destruction totale de l'ouvrage par arrachement ou son effondrement généralisé par pourrissement. Comme rappelé précédemment, la décomposition continue des racines fines au fur et à mesure de leur renouvellement peut aussi modifier à long terme les caractéristiques du matériau, et donc aggraver le risque.

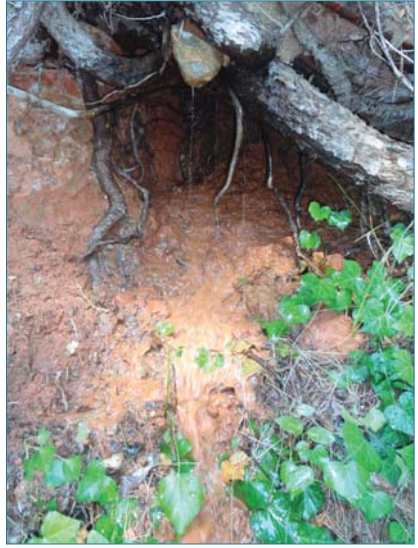
Figure 1.10. Érosion interne active débouchant sous une vieille souche en décomposition, l'eau suivant probablement le cheminement de racines dans le talus. (ph. M. Vennetier).

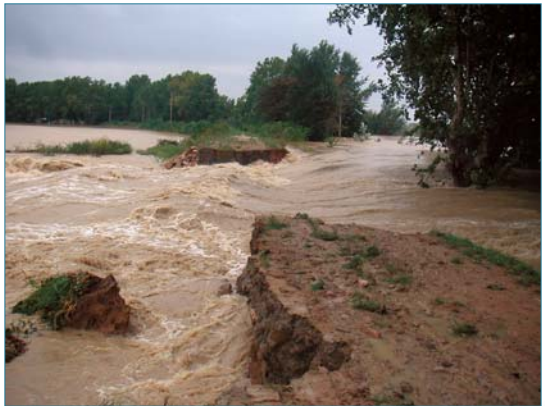
Figure 1.11. Formation d'une brèche sur une digue du Vidourle (ph. mairie Marsillargues).

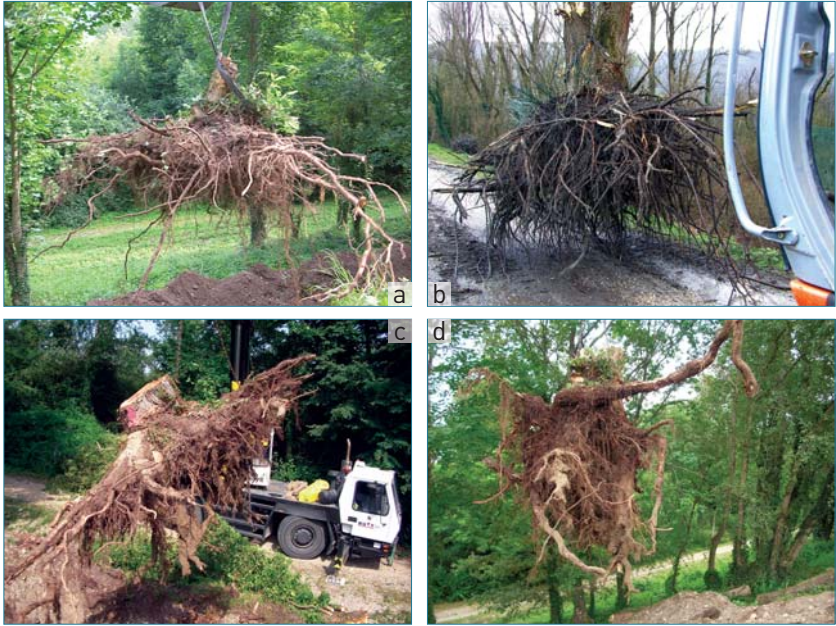
Figure 1.12. Structure des systèmes racinaires: (a) traçant, (b) fasciculé, (c) mixte, (d) pivotant (photos C. Zanetti).

- Un système fasciculé présente une bonne résistance à l'arrachement du fait de la répartition dense et homogène des racines. À cause de la concentration de biomasse près de la souche, il est dangereux pour les ouvrages en cas de pourrissement (risque d'effondrement et forte augmentation de la perméabilité) ou d'arrachage (il entraîne avec lui une grosse épaisseur de matériau).

- Un système pivotant mature pénètre profondément le corps du remblai avec un fort diamètre. Il assure un bon ancrage de l'arbre par son ou ses pivots mais pose cependant des problèmes de déstructuration des matériaux. Les pivots de gros diamètre engendrent un risque d'effondrement après leur pourrissement. En cas d'arrachement, ils peuvent emmener une grande épaisseur de matériau, mais sur un faible diamètre. Ce sont ceux qui créent a priori le moins de risque d'érosion interne en raison de leur faible développement latéral.

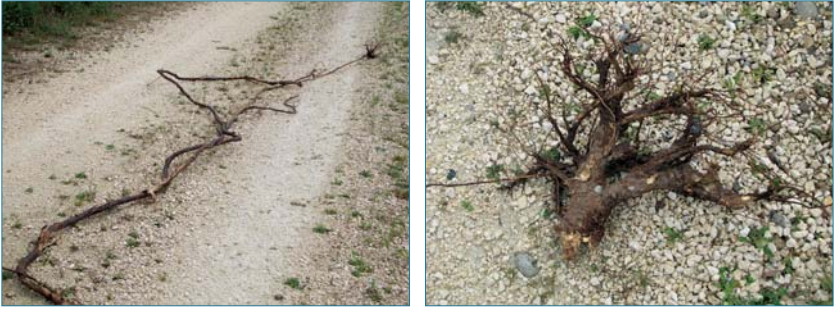
Figure 1.13. Racines de robinier (a) longue, (b) courte (diamètre de départ : 5-6 cm) (photos C. Zanetti).

- des racines traçantes ou longues, qui combinent un faible taux de décroissance en diamètre et un faible taux de ramification. De ce fait, elles peuvent être longues tout en étant fines, mais aussi conserver un fort diamètre loin de leur point de naissance ;
- des racines très ramifiées et avec un fort taux de décroissance en diamètre. Ces racines sont courtes (maximum 2-3 m) quel que soit leur diamètre de départ.

Les racines traçantes sont dangereuses en termes d'érosion interne : en raison de leur capacité à traverser de toute part un ouvrage, elles peuvent potentiellement créer après leur mort et décomposition un véritable « tuyau » dans l'ouvrage si le matériau est suffisamment cohésif (risque d'érosion interne, dite de conduit). Les racines courtes sont plutôt potentiellement dangereuses par leur ramification dense, qui augmente leur force de liaison avec le sol : c'est un avantage dans le sens où elles assurent un bon ancrage de l'arbre, mais un inconvénient lorsque cette résistance est dépassée : elles entraînent alors avec elle lors de l'arrachement une quantité importante de matériau, ce qui augmente le risque d'érosion externe.

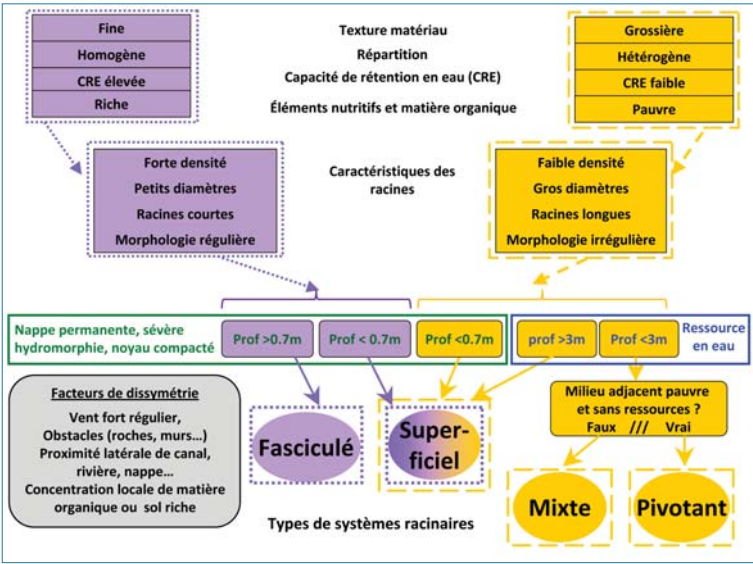
Figure 1.14. Paramètres contrôlant la structure des enracinements (le climat doit être pris en compte pour interpréter les contraintes décrites dans ce schéma, cf. p. 41).

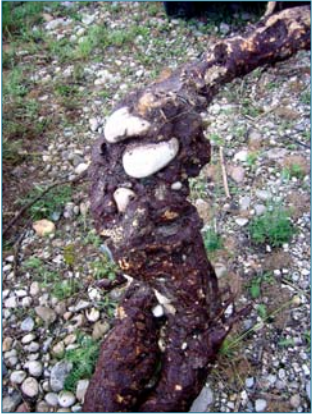
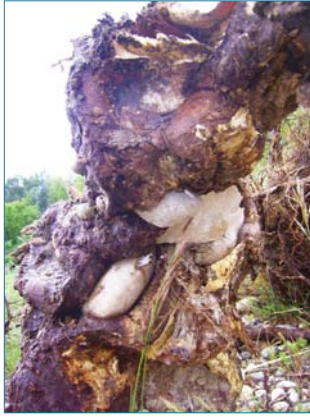
Figure 1.15. Racines irrégulières développées dans des matériaux grossiers ayant généré leur croissance en longueur et diamètre. De très nombreux graviers et galets sont englobés par la croissance racinaire (photos M. Vennetier).

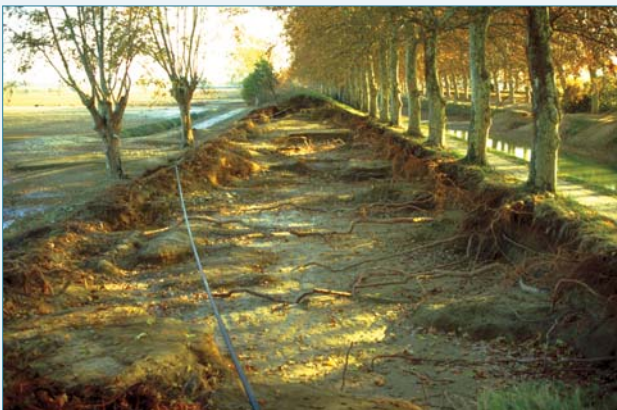
Figure 1.16. Développement de racines à l'interface entre la digue et le sol qui la porte, révélé par l'érosion du remblai lors d'une rupture. La présence d'un horizon humifère (ancien sol) non décapé à la construction, ou d'une nappe en provenance du canal alimentant le sol en eau sous l'ouvrage, peut favoriser ce développement. Le maintien d'une réserve d'humidité sous la digue, en raison de l'épaisseur du remblai qui limite l'évaporation profonde, peut aussi contribuer à de tels phénomènes dans les climats présentant une saison sèche (ph. P. Mériaux).

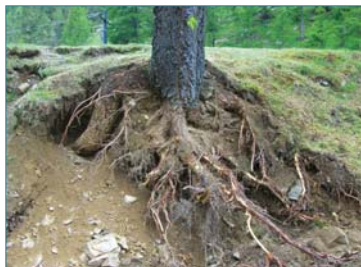
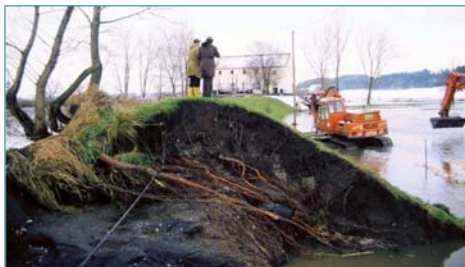
Figure 1.17a. Sur la gauche de cet arbre en cours de dégagement, une énorme racine (diamètre 25 cm, flèche blanche) s'enfonce en plongeant vers le cœur de la digue. Sa taille, surdimensionnée par rapport aux autres racines, indique qu'elle a probablement atteint le sol et la nappe sous le remblai ou de l'autre côté de l'ouvrage et joue un rôle clef dans l'alimentation de l'arbre. Sa décomposition laisserait une galerie de gros diamètre dans la digue (ph. C. Zanetti).

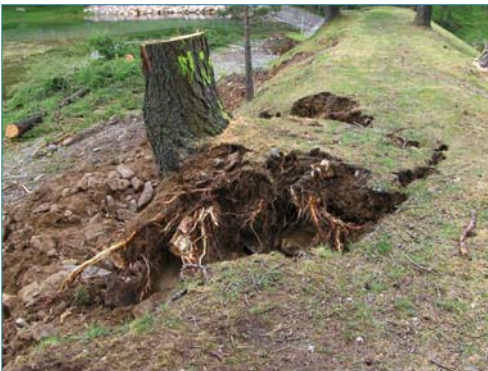
Figure 1.19. Système racinaire d'un mélèze ayant déstabilisé une digue sur plus de la moitié de sa largeur. Certaines grosses racines s'enfoncent profondément au cœur de l'ouvrage (ph. Zanetti C.).

Le risque lié aux racines dépend évidemment des dimensions relatives de l'ouvrage hydraulique. Sur les barrages ou digues à profil en travers étroit, les souches d'arbres âgés ou de grande dimension peuvent occuper une part importante (fig. 1.19), voire la totalité du remblai : ce dernier cas se présente par exemple avec des arbres centenaires sur digues de canaux de navigation, mais n'est pas rare sur des digues de

Figure 1.20. Alignement de platanes centenaires sur une crête de digues à charge temporaire. Un perré bétonné protège le talus côté fleuve mais il est par endroits soulevé par les racines. Le système racinaire de ces platanes occupe la totalité du corps de digue. Leur déracinement provoquerait une loupe d'arrachement au moins équivalente, en proportion, à celle de la figure 1.19 (ph. M. Venetier).

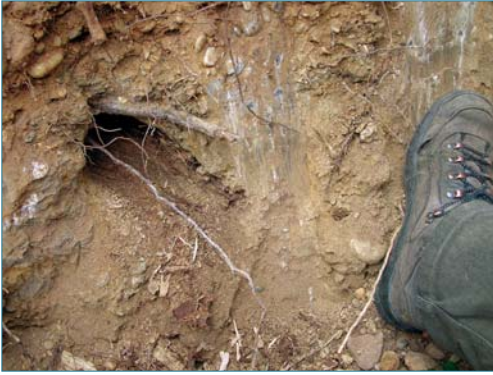
Figure 1.22. Galerie laissée en place par une racine décomposée de peuplier (10 cm de diamètre) dans des matériaux cohésifs (matrice limoneuse). De nouvelles racines empruntent ce chemin privilégié (ph.C. Zanetti)

- Un système traçant est peu résistant à l'arrachement, ce qui rend les arbres sensibles au vent (chablis), mais il assure en contrepartie une bonne fixation de la partie superficielle du sol face au ruissellement ou au courant. Les loupes d'arrachement peuvent être étendues en surface mais sont peu profondes. Par nature et en principe, les racines traçantes ne s'enfoncent pas profondément au cœur de l'ouvrage à l'horizontale, sauf à exploiter une interface singulière (ex : contact remblai-fondation non décapé de la terre végétale à la construction, fig. 1.16). Ce type de structure racinaire est cependant dangereux pour l'ouvrage si les racines traversent une partie ou la totalité de l'ouvrage, même superficiellement, près de la crête. Un arrachement peut créer un point bas sur toute la largeur de l'ouvrage. Si elles ont un gros diamètre, les racines en pourrissant créent alors un risque d'érosion interne en laissant une « canalisation » traversante (cf. fig. 1.22 p. 49).

Dans les matériaux fins et cohésifs avec une proportion significative de limon ou d'argile, et non compactés, les empreintes des racines ont tendance à demeurer après décomposition et peuvent créer de véritables conduits dans le corps de digue (fig. 1.22). Ces conduits, riches en matière organique et faciles à pénétrer, sont d'ailleurs les voies privilégiées de développement des nouvelles racines, ce qui ne fait qu'amplifier le phénomène avec le temps. De plus, ces matériaux sont ceux qui se prêtent le plus à la pénétration en profondeur des racines et notamment aux racines traversantes. Le risque d'érosion interne de conduit y est fortement accentué.

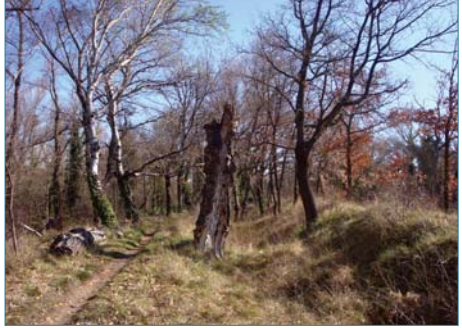
Figure 3.1. Petite digue du Verdon (83) implantée sur un ségonnal, à plusieurs mètres de la berge du cours d'eau (ph. C. Zanetti).

Ces petits ouvrages ont une hauteur inférieure à 1,5 m (fig. 3.1) et bordent souvent un petit cours d'eau (fig. 3.2). Fréquemment proches des berges et constituées par simple déblai-remblai, notamment lors d'opérations de curage, elles sont parfois perchées en limite d'une pente abrupte du fait de la dynamique actuelle d'incision des cours d'eau. Dans ces cas, l'action des racines ligneuses sur la stabilité de l'ensemble peut s'avérer efficace. Cependant, les systèmes racinaires des arbres occupent sans peine l'intégralité du remblai, même si ces arbres poussent à quelques mètres de la digue. Le déracinement d'un arbre peut alors entraîner l'effacement d'une portion de l'ouvrage, et la mort des racines fragilise grandement l'ouvrage

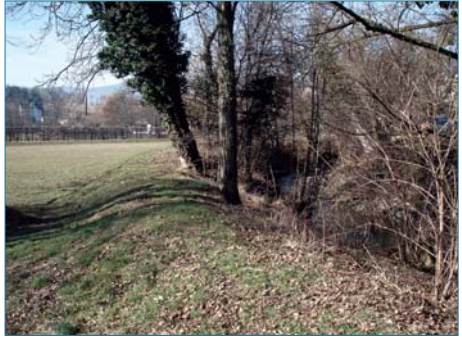
Figure 3.2. Petite digue de l'Albanne (73) perchée en haut de berge abrupte (ph. C. Zanetti).

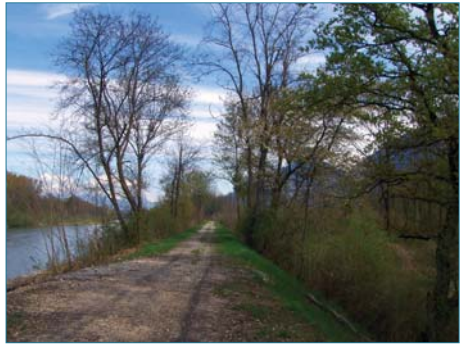
Figure 3.3. Digue de l'Isère alternant des zones herbacées sur des talus récemment rénovés, des bouquets d'arbres résiduels, des fourrés denses d'arbustes et de rejets d'arbres coupés (ph. C. Zanetti).

Ces digues ont une hauteur supérieure à 1,5 m, mais sans dépasser 10 m en France (et majoritairement inférieure à 6 m) (fig. 3.3).

Le manque d'entretien sur ces ouvrages aux cours des dernières décennies a souvent induit un boisement plus ou moins dense des talus, rendant leur surveillance difficile (fig. 3.3 p. 67).

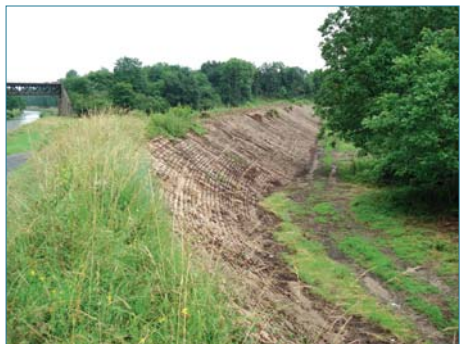
Figure 3.5. Digue de la Loire avec perré maçonné. Noter les rejets de souche d'arbres poussant directement dans le perré et récemment coupés (ph. C. Zanetti).

Les talus côté cours d'eau sont parfois protégés des courants par un perré en maçonnerie (fig. 3.5). Sur les secteurs plus exposés aux affouillements, des enrochements de pied ou des dispositifs parafouilles sont mis en place.

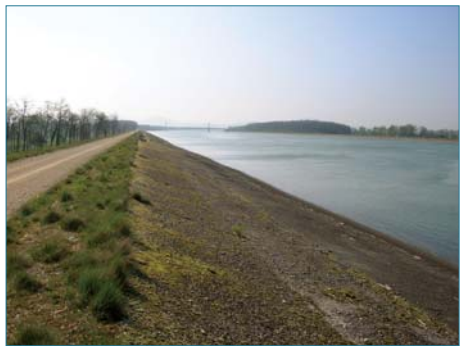
Figure 3.7. Digue de canal du Rhône (XX^e siècle) (ph. C. Zanetti).

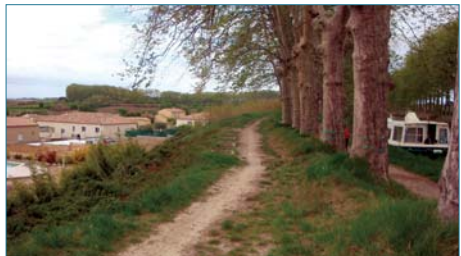
Figure 3.8. Digue du canal du Midi (XVIII^e siècle) (ph. C. Zanetti).

Ces digues se sont souvent boisées naturellement par manque d'entretien, mais certaines ont également fait l'objet de plantations. C'est le cas pour le canal du Midi dont les alignements de platanes désormais centenaires sont classés, avec l'ensemble de l'ouvrage, au patrimoine mondial de l'Unesco (fig. 3.8).

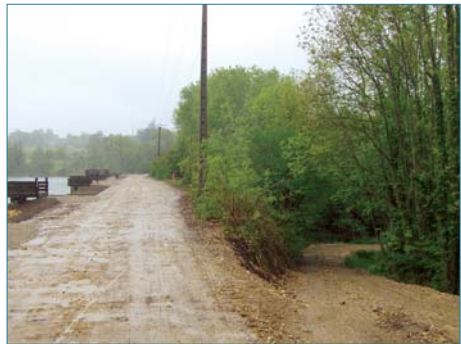
Figure 3.10. Barrage sur la Gervonde en Isère après une première tranche de rénovation. Le talus amont portait des gros peupliers qui ont été éliminés. Le plan de gestion de la végétation du talus aval doit tenir compte de la présence d'espèces animales rares à proximité (ph. C. Zanetti).

Il s'agit ici des barrages en terre petits et moyens (de hauteur inférieure à 20 m). Il y a plusieurs dizaines de milliers de barrages de ce type en France si on englobe les petits barrages d'étang, les plus anciens (beaucoup remontant au Moyen Âge) et les plus nombreux. Leur constitution dépend de la région géographique, de l'époque de construction et de la fonction du barrage : réserve de pêche (fig. 3.10), irrigation, base de loisirs, écrêtement des crues, réserve d'eau potable.

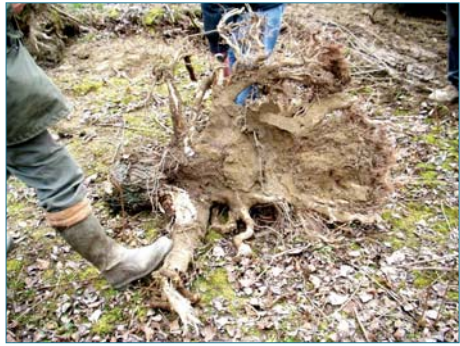
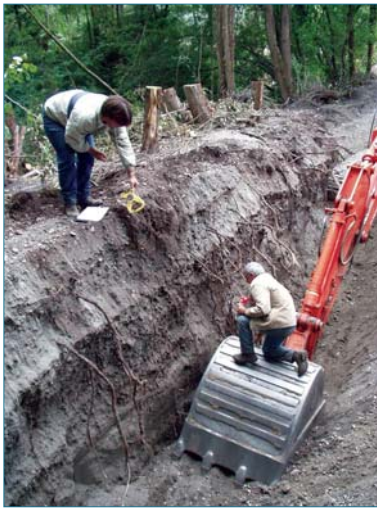
Figure 3.12. Les racines des arbres poussant sur les parements ont envahi, sur toute sa hauteur, cette digue ancienne non compactée. Certaines la traversent de part en part, profitant d'horizons plus favorables liés à des rehaussements successifs qui sont visibles dans la stratification des matériaux (ph. G. Doirat).

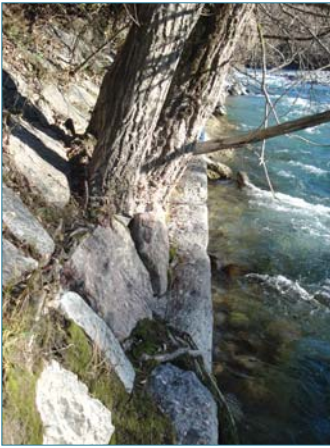
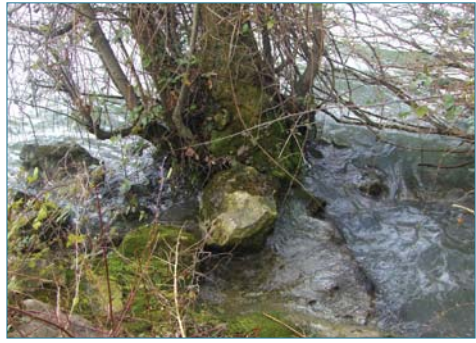
Figure 3.13 (ci-contre). Soulèvement des blocs de pierre taillés du perré maçonné par un saule arborescent (ph. C. Zanetti).

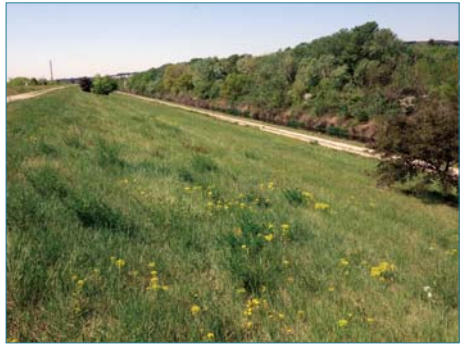
Figure 3.17. Arbustes très dispersés sur une digue fauchée régulièrement (type 2). Une densité double d'arbustes serait encore considérée comme type 2 (ph. M. Venetier).

Il s'agit de milieux à dominante herbacée, avec des arbustes disséminés dont le couvert ne dépasse pas 20 % (fig. 3.17).

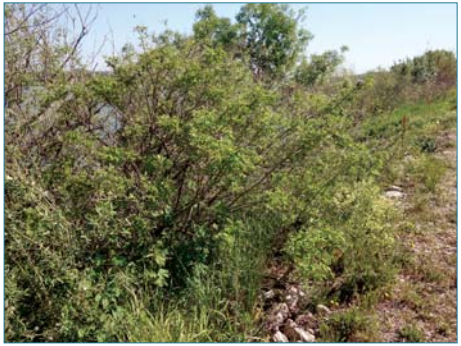
Figure 3.18. Couvert arbustif dense gênant l'inspection visuelle. Le retour à une situation satisfaisante (type 2) peut être rapide et n'impose pas de travaux de réfection du remblai (ph. M. Venetier).

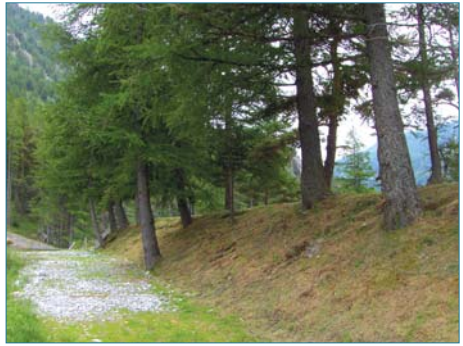
Figure 3.19. Couvert arboré moyen à dense dominant une pelouse sur digue étroite. L'élimination des arbres, dont le système racinaire occupe tout le remblai avec de grosses racines traversantes, implique à terme la rénovation complète de l'ouvrage (ph. C. Zanetti).

Si la présence d'arbres n'est pas souhaitable sur tout ou partie de l'ouvrage, quelques individus même isolés ou dispersés sur les zones à risque (type 4) suffisent à poser problème, mais celui-ci pourra être résolu rapidement et à moindre coût (voir le paragraphe sur la prise en compte de l'écologie et du climat p. 123). Si les arbres sont plus nombreux (types 5 et 6, fig. 3.19), une intervention devenant

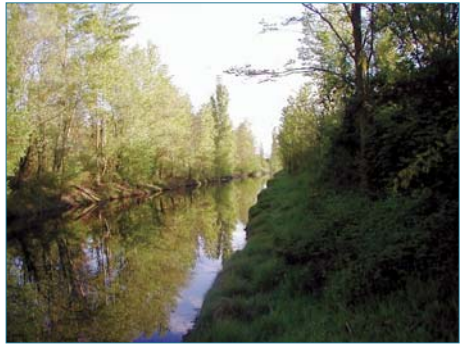
Figure 3.20. Ambiance bucolique le long de cette rivière ombragée par ses digues. La végétation de type 6 (arbres et arbustes denses) gêne la surveillance visuelle et fragilise les ouvrages, qui ne sont ni très hauts ni larges, et qui se situent dans la continuité des berges potentiellement instables, car assez raides (ph. C. Ripert).

gestion p. 99). De façon générale, il n'est quasiment jamais acceptable de laisser se développer un peuplement arboré dense sur un ouvrage hydraulique. Le type 6 (fig. 3.20), bien qu'il existe encore sur certains ouvrages, est donc a priori banni.

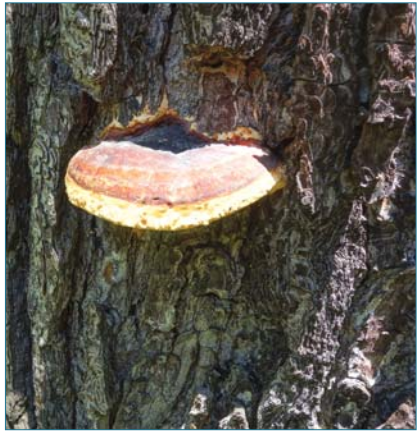
Figure 3.25. Attaque de champignon lignivore sur un arbre. Suivant le type de champignon, son agressivité, son mode d'action sur le bois et son potentiel d'extension (tronc seulement ou aussi racines), un arbre attaqué ainsi peut survivre des dizaines d'années ou au contraire être menacé de mort ou de chute à court terme (ph. M. Venetier).

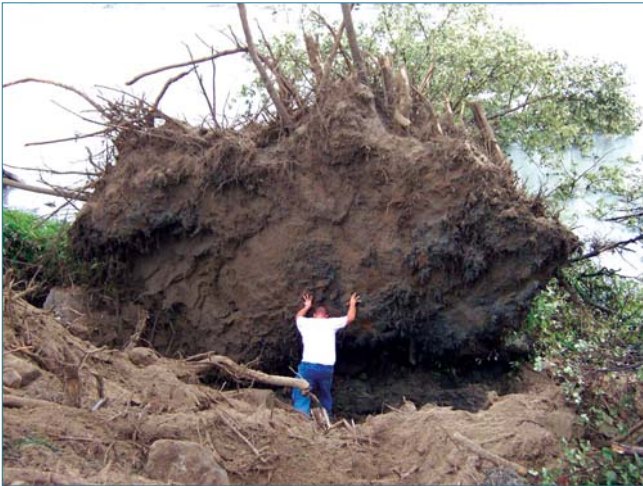
Figure 3.26. Peuplier déraciné sur une digue de protection contre les inondations en Californie, emportant une imposante masse de terre. Cette encoche pourra générer des tourbillons érosifs en cas de crue. Le déracinement a aussi totalement déstructuré les matériaux en surface du talus sur plusieurs dizaines de mètres carrés au-delà de la motte arrachée (au premier plan), et éparpillé les blocs d'un enrochement de surface à travers lequel il avait poussé. Le talus est donc, jusqu'à sa réfection, très vulnérable à l'érosion (ph. C. Ifft, USACE).

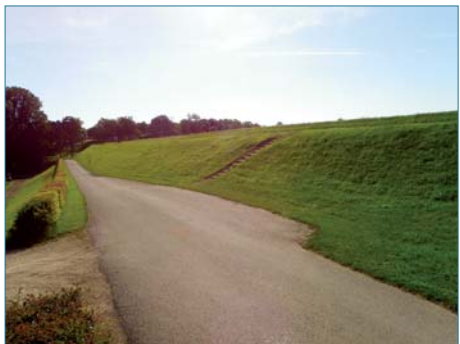
Figure 4.2. Parement aval enherbé de petit barrage, juste après une tonte. Conditions idéales pour un examen visuel (ph. F. Pondevie, Dreal).

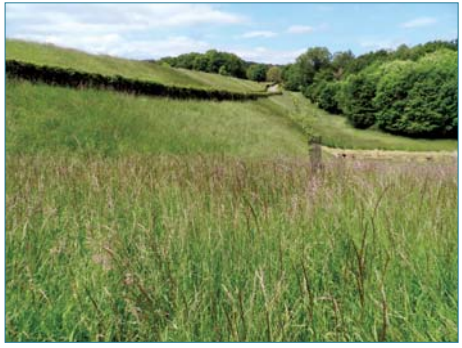
Figure 4.3. L'absence de fauche récente rend difficile l'examen visuel du parement aval enherbé de ce barrage (ph. P. Mériaux).

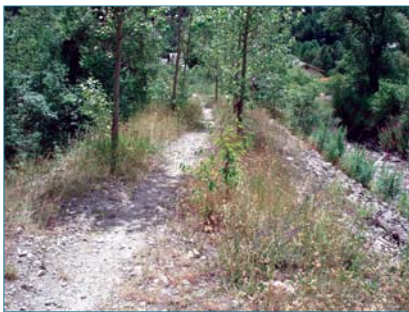
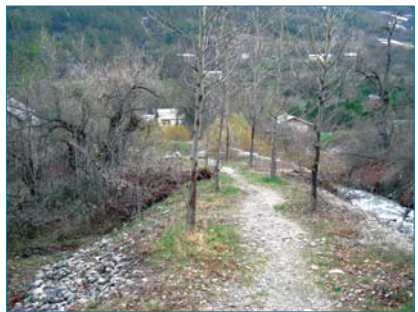
Figures 4.4. Différence de visibilité en crête d'une digue de torrent entre le cœur de l'été (a) et la fin de l'hiver (b) (photos P. Mériaux).

Si aucune des visites ne peut avoir lieu après une fauche (on peut alors douter de la qualité de l'entretien !...), prévoir d'en programmer au moins une au cœur de l'hiver (sans neige), c'est-à-dire hors période de végétation (fig. 4.4).

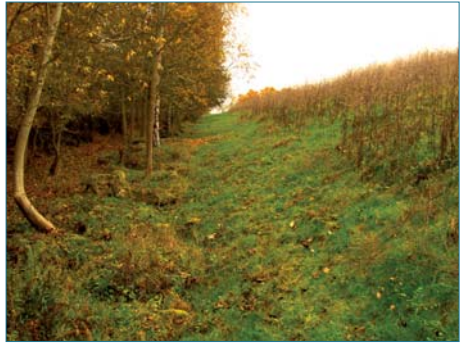
Figure 4.5. Haie d'arbres trop proche du pied de parement aval d'un barrage, avec troncs poussant au débouché du tapis drainant (ph. P. Mériaux).

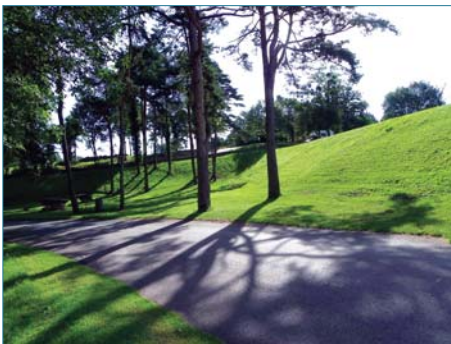
Figure 4.6. Arbres épars vers l'appui rive droite d'un talus aval de petit barrage, soigneusement fauché, même entre les troncs (ph. F. Pondevie, Dreal).

Les arbres isolés ou les îlots boisés doivent, quant à eux, faire l'objet d'une surveillance particulière qui nécessite qu'au moins une fois par an, un débroussaillage ou un fauchage soigneux soit opéré autour des troncs ou des souches (fig. 4.6) ou dans le sous-bois des bouquets.

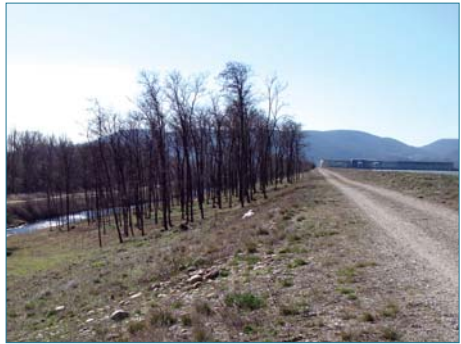
Figure 4.7. Talus aval boisé de digue d'aménagement hydroélectrique. Sous-bois débroussaillé, puis entretenu en pelouse (ph. P. Mériaux).

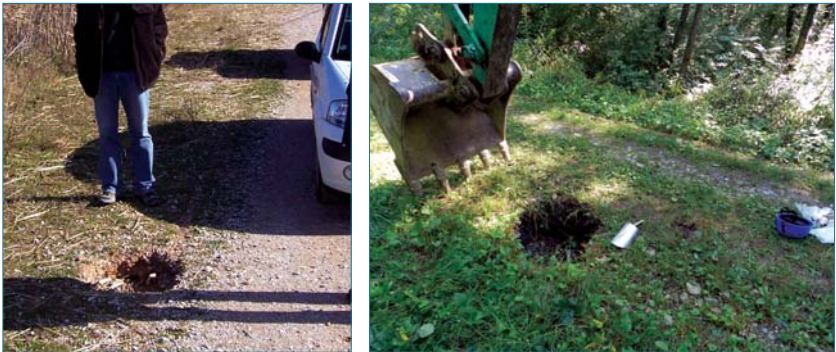
Figures 4.8. Fontis d'origines différentes sur une crête de digue résultant : (a) d'écoulements internes lors d'une crue récente (photo prise lors d'un examen visuel post-crue), (b) de la probable décomposition d'une grosse souche pour cette digue située en environnement boisé (photos P. Mériaux).

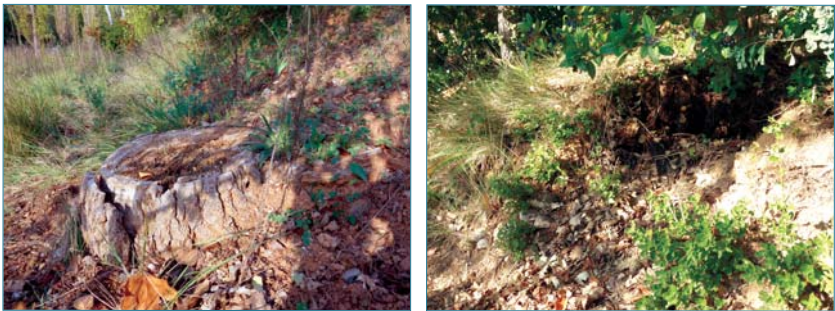
Figure 4.9. Souches pourrissantes au pied d'un talus de digue. (a) Dans une première étape, la souche est encore visible. (b) Dans une deuxième étape, la souche pourrissante provoque un petit effondrement local et un début d'érosion. Des tourbillons en cas de crue peuvent surcreuser cette encoche dans le talus (digue de protection, talus côté cours d'eau). Dans une troisième étape, il ne restera peut-être qu'une irrégularité dans la surface du talus, mais si la souche était grosse et profonde, cette zone sera durablement fragilisée. Elle pourra donner lieu à un fontis (fig. 4.8), favoriser une érosion importante du talus lors d'une crue, ou faciliter une érosion interne (photos M. Venetier).

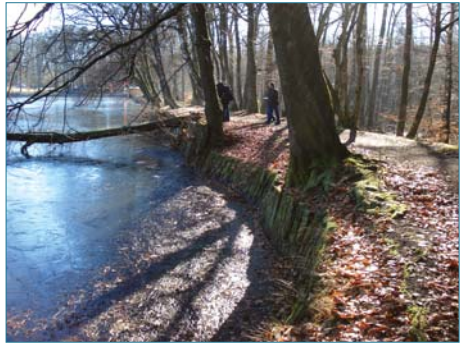
Figure 4.10. Arbres de haute tige, au port dangereusement penché, se développant au-dessus du niveau normal des eaux d'un petit barrage d'étang et ayant tendance à déstructurer la protection anti-batillage, ici par pieux-bois (ph. P. Mériaux).

Pour un barrage ou une digue de canal, la végétation ne peut se développer sur ce talus qu'au-dessus du niveau normal des eaux, dans la zone pratiquement toujours émergée en haut du parement amont. Cette bande de talus, par définition proche d'un point d'eau, constitue un milieu très favorable à l'installation et au développement de grands arbres (fig. 4.10).

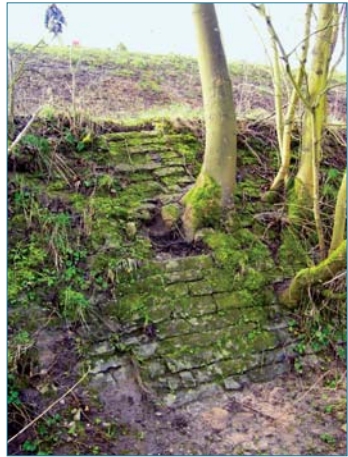
Figure 4.11. Arbres commençant à détruire un ouvrage de protection de berge en maçonnerie de pierres (ph. P. Mériaux).

Si cette protection est constituée de maçonneries ou d'enrochements (fig. 4.11), on recherchera d'éventuelles dégradations d'origine mécanique créées par des ligneux poussant dans l'ouvrage ou à proximité.

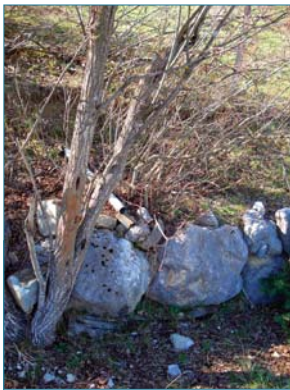
Figure 4.12a (ci-contre). Arbres et arbustes se développant au débouché aval d'un dispositif de drainage subhorizontal (ph. P. Mériaux).

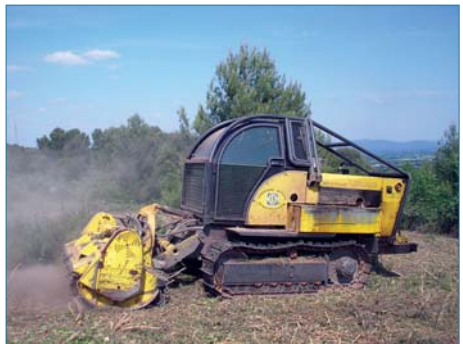
Figure 4.13. Engin de broyage en action sur végétation arbustive dense (ph. J. Baudel).

Le broyage remplace le fauchage lorsque la végétation comprend une proportion significative de ligneux ou des herbacées hautes et coriaces. Il existe différents engins de broyage, à lames, chaînes ou marteaux. Chacun est adapté à un type de végétation et à un type de sol. Certains broyeurs peuvent s'attaquer à des ligneux jusqu'à 10 cm de diamètre, d'autres se limitent à des petits ligneux ne dépassant pas quelques centimètres de diamètre. Certains broyeurs peuvent travailler en terrain caillouteux (fig. 4.13).

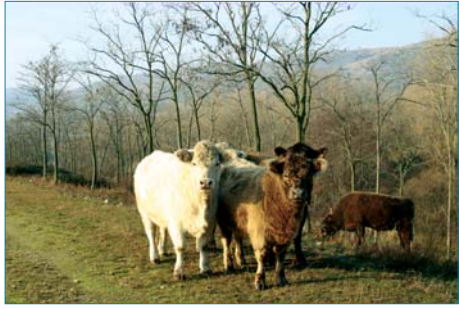
Figure 4.14. Animaux en pâture sur une digue (ph. C. Ripert).

Il peut en partie remplacer ou compléter le fauchage et le broyage pour l'entretien d'une végétation à dominante herbacée (fig. 4.14). Son efficacité, notamment sur les ligneux à forte capacité d'extension, dépend du type d'animaux utilisés, de la pression de pâturage (nombre d'animaux à l'hectare et temps de parcours) et des

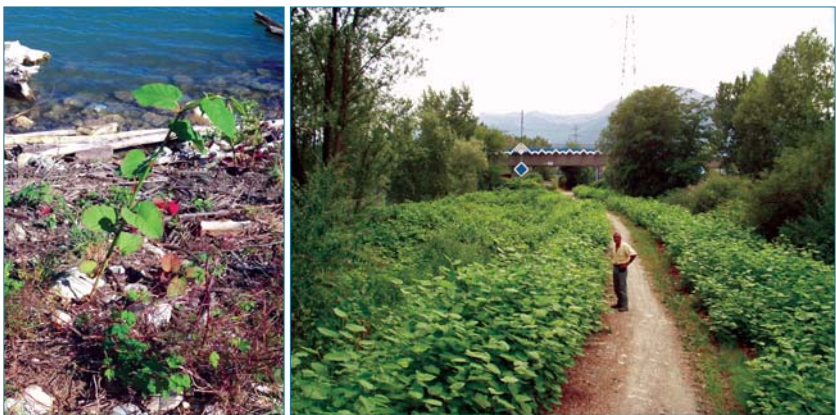
Figure 4.18. Invasion de digues par la renouée du japon : à partir d'un petit bouquet isolé, installé par une crue ou involontairement par des travaux, la renouée peut à la longue étouffer toute végétation herbacée et arbustive sur des dizaines ou centaines de mètres de digue et de berge (photos M. Venetier et G. Doirat).

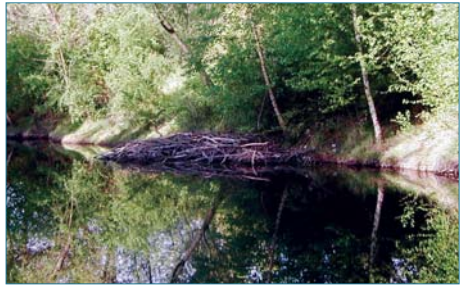
Figure 4.19. Les débris végétaux accumulés (branches, feuilles) constituent des abris, niches et sites de reproduction pour de nombreuses espèces aquatiques, tout en contribuant à la chaîne alimentaire par des apports réguliers de matière organique (ph. M. Vennetier).

Mais ils jouent un rôle très important comme cache et site de reproduction et comme habitat spécifique pour de nombreux organismes aquatiques (fig. 4.19). Ils contribuent aux apports d'éléments nutritifs dans le cycle biologique de la rivière. La gestion préventive de la végétation des berges et digues, quand elle comprend des ligneux, doit donc tenir compte de l'intérêt de conserver certains végétaux qui peuvent contribuer à la formation d'embâcles de taille limitée, quand elles ne sont pas considérées comme dangereuses pour la sécurité. La gestion curative doit envisager la possibilité de conserver certains embâcles en fonction des enjeux ou de leur position ou de les enlever partiellement, par exemple la partie hors d'eau seulement (on pourra se référer à l'ouvrage de Gérard Degoutte, 2012. *Diagnostic, aménagement et gestion des rivières : Hydraulique et morphologie fluviales appliquées*, page 441 et suivantes).

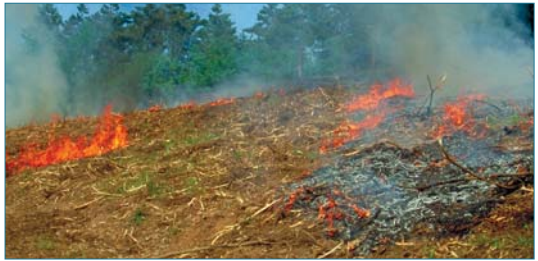
Figure 4.20. Un tapis herbacé sec ou des débris de broyage sont très inflammables et forment un combustible idéal en période de risque d'incendie, même si le feu n'y développe pas de fortes intensités (ph. C. Tailleux).

une excellente coupure de combustible (pare-feu) dans des milieux plus boisés, surtout si elle s'adosse à un canal ou un cours d'eau. Mais la gestion de la digue doit tenir compte de la végétation des zones voisines et des enjeux humains à proximité. En période estivale, un tapis herbacé sec est très inflammable, en particulier s'il a été fauché peu avant : même si le feu ne peut y prendre une forte puissance, il peut s'y propager rapidement et surtout y démarrer (fig. 4.20). Les zones fortement fréquentées par le public et la proximité de routes ou d'habitations constituent des lieux privilégiés de départ de feu.

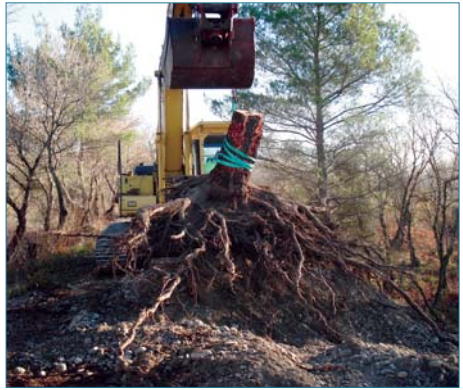
Figure 4.22. Arrachage d'un arbre avec une grande partie de son système racinaire qui a été préalablement dégagé (ph. C. Zanetti).

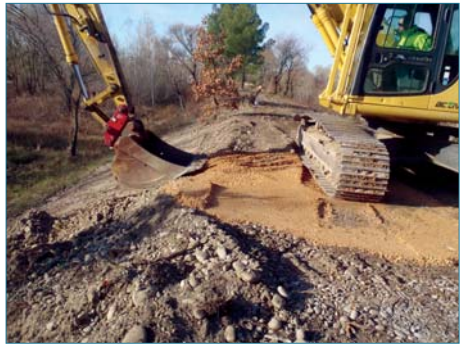
Figure 4.23. Réfection du talus et de la crête de digue, après élimination des arbres dangereux : régularisation de la pente, apport local et tassage de matériaux (ph. C. Zanetti).

Le traitement des arbres indésirables comporte très généralement trois phases : (1) couper ces arbres, (2) purger immédiatement ou le plus rapidement possible le remblai, en éliminant la souche et les grosses racines, voire l'ensemble des racines (fig. 4.22), et (3) rétablir par des travaux de génie civil les caractéristiques souhaitées de la partie d'ouvrage concernée : étanchéité, drainage ou résistance mécanique (fig. 4.23).

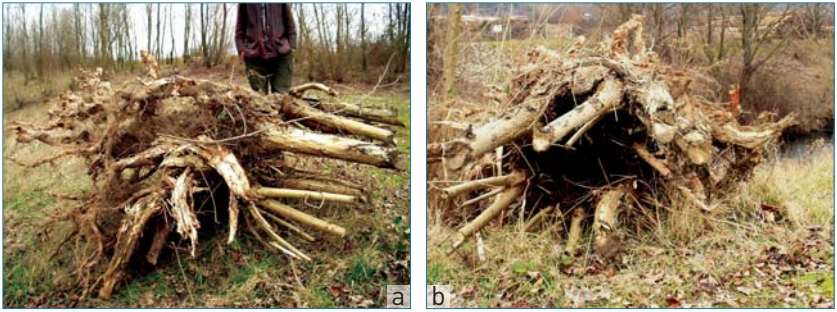
Figure 4.24. Contrôle de la taille des arbres par une coupe régulière (traitement en taillis). (a) les rejets des arbres coupés sont petits par rapport à la souche, ce qui limite les risques d'arrachement. Mais la souche et certaines racines continuent de grossir en diamètre et en profondeur (ph. C. Ripert). (b) Lorsque les rejets ne suffisent pas à nourrir de grosses souches coupées plusieurs fois successivement, ou si on a coupé des arbres déjà gros, le cœur de la souche et certaines racines meurent et se décomposent malgré la survie de la périphérie de la souche (ph. C. Ripert).

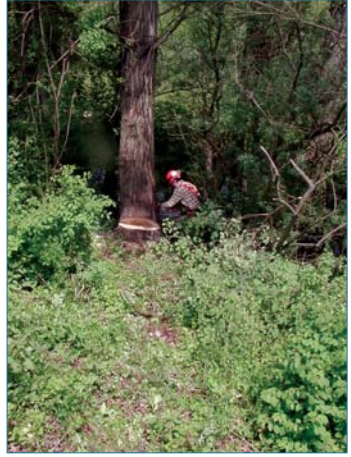
Figure 4.25. Abattage d'un gros arbre en pied de digue (ph. C. Ripert).

- éliminer les arbres de petite taille, qui n'imposent pas encore de travaux lourds de remise en état ou d'arrachage de souche, pour éviter qu'ils n'atteignent une taille critique et limiter les coûts futurs ;
- éliminer les arbres les plus gros et les plus dangereux, s'il y en a, pour limiter les risques immédiats (fig. 4.25) ;
- gérer le reste du peuplement en limitant du mieux possible les risques résiduels.

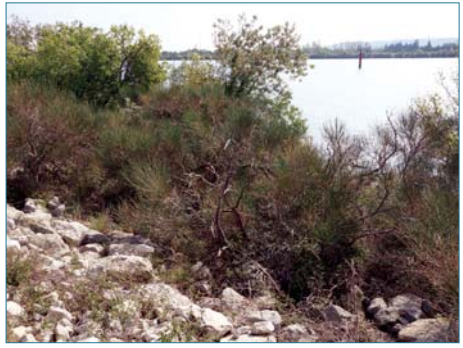
Figure 4.26. Fourré arbustif dense mêlé de petits arbres ayant envahi un enrochement sur le talus amont d'une digue. L'entretien est difficile à cause des blocs qui gênent le passage d'un engin et l'emploi d'un broyeur classique (ph. M. Vennetier).

Une végétation arbustive dense (ou un roncier épais) a pour principal inconvénient de gêner la surveillance visuelle des ouvrages, que ce soit par le couvert qu'elle procure ou en limitant les déplacements (fig. 4.26). Elle peut aussi favoriser l'installation de fousseurs, attirés par la tranquillité que procure cet abri.

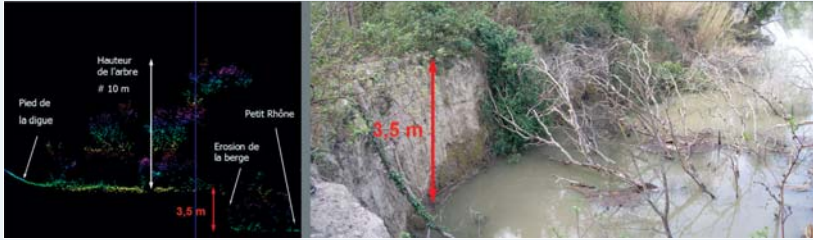
Figure 4.27. Caractérisation en coupe et en plan de la végétation de bord de digue à l'aide des outils Lidar (© Irstea et Fugro, source : projet Flimap digues, ph. P. Mériaux).

vitale interception par le couvert végétal (i.e. un nombre suffisant de points « arrivent » au sol pour s'assurer de la qualité du futur MNT), mais aussi de caractériser (identification, stratification, hauteurs des arbres, cartographie...) la végétation ligneuse elle-même grâce à un traitement adéquat des points que celle-ci justement intercepte (fig. 4.27 et Venetier et al. 2010²). À l'appui des images aériennes haute résolution, que certains opérateurs proposent en complément du levé laser, le Lidar hélicopté haute densité peut ainsi devenir un outil précieux pour contribuer à une démarche d'inventaire forestier sur digue, nécessaire en préalable à l'élaboration d'un plan de gestion.

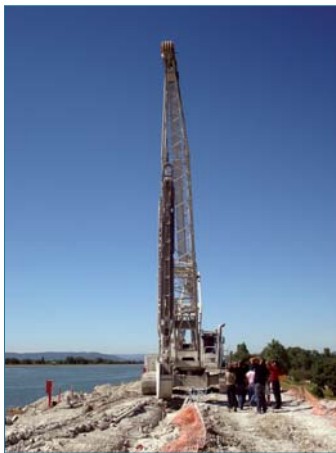
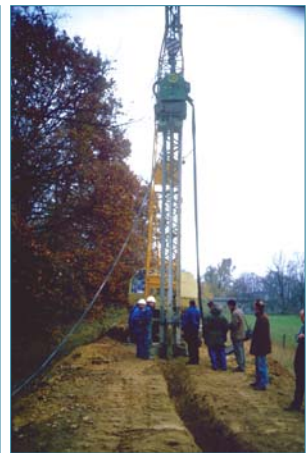
Figure 4.28. Création d'une paroi moulée épaisse à la berlinoise sur une digue d'aménagement hydroélectrique et un barrage (à gauche) et d'une paroi mince sur une digue de protection en Pologne (à droite) (photos P. Mériaux).

Il s'agit d'une paroi plus ou moins étroite, de 15 à 60 cm d'épaisseur, créée depuis la crête de l'ouvrage, à son axe ou vers l'amont (côté retenue ou cours d'eau), et remplie d'un matériau étanche après sa prise (coulis de ciment ou de bentonite-ciment, mélange sol-coulis...). La fonction d'étanchéité devant être prolongée en fondation, la profondeur de la paroi dépasse la hauteur utile de l'ouvrage, idéalement de façon à ce que son extrémité basse puisse s'ancrer dans un horizon étanche. Selon la configuration topographique de l'ouvrage (largeur en crête, hauteur) et la granulométrie du remblai et de sa fondation, différentes techniques s'appliquent, soit à profondeur croissante de traitement : paroi creusée à la pelle mécanique à bras rallongé (jusqu'à 7 m), paroi mince (injections sécantes par fer profilé, foncé dans le sol), soil- ou trench-mixing Solétanche, paroi épaisse creusée à la berlinoise (fig. 4.28).

L'avantage de ce type de solution réside dans le fait qu'il ne nécessite pas de déboiser les talus de l'ouvrage. Seule l'emprise nécessaire au passage de l'engin de terrassement en crête doit être dégagée. Après création d'une paroi épaisse, le maintien de certains arbres pourrait même être toléré sur la digue ou le barrage, mais à plusieurs conditions : que leur gestion soit maîtrisée (notamment de façon à permettre la surveillance visuelle et à ne pas risquer l'endommagement de drains, de conduites ou d'ouvrages maçonnés) et qu'ils n'induisent pas d'autres risques (érosion externe, en particulier). Par contre, les parois minces (15-20 cm) ou à base de soil-mixing, du fait de leur faible épaisseur ou de leur constitution, doivent être considérées comme sensibles au risque de dégradation par les systèmes racinaires, au même titre qu'un ouvrage hydraulique en remblai classique.

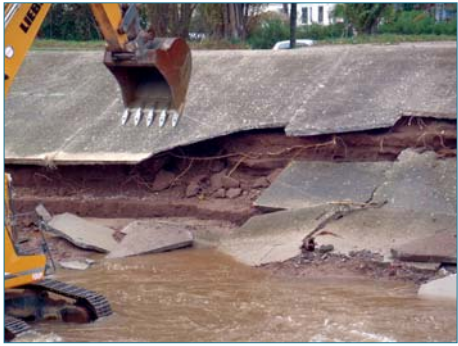
Figure 4.32. Mise en évidence de racines traçantes en sous-face de perré sur la digue du Reyran, suite à la crue de novembre 2011 (ph. G. Degoutte, Irstea/CGAER).

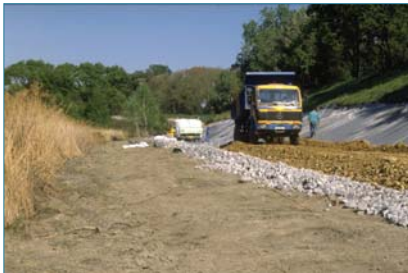
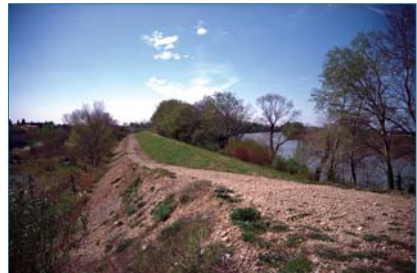
Figure 4.35. Recharge aval partielle sur drain-filtre géocomposite créée sur la digue rive gauche du Petit Rhône à Tringuetaille-Cazeneuve suite à la crue du 8 janvier 1994. (a) Coupe schématique (figure P. Mériaux/Irstea). (b) photos des travaux et du confortement terminé (photos P. Mériaux).

(5b) talus	(5c) fondation
Of face inf.	90 μ	110 μ
Of face sup.	140 μ	140 μ
Transmissivité (sous 50 kPa)	$0,5 \cdot 10^{-3}$ m ² /s	10^{-3} m ² /s

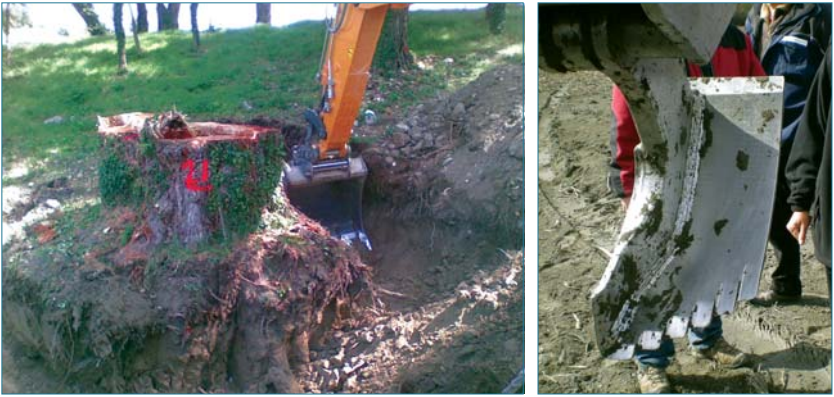
Figure 4.36. Dérivage au godet d'un gros peuplier et de ses racines principales et dent Becker, utilisée plutôt pour des petits arbres, et en matériau fin (photos M. Vennetier).

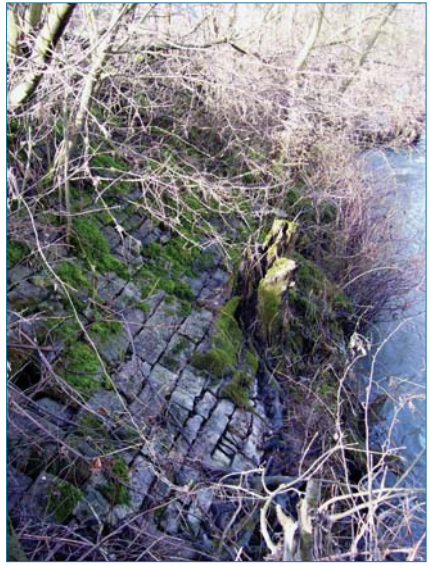
Figure 4.37. Perré non jointoyé en cours de destruction par l'action des arbres et de leurs racines, au bord de la Sarre (ph. P. Mériaux).

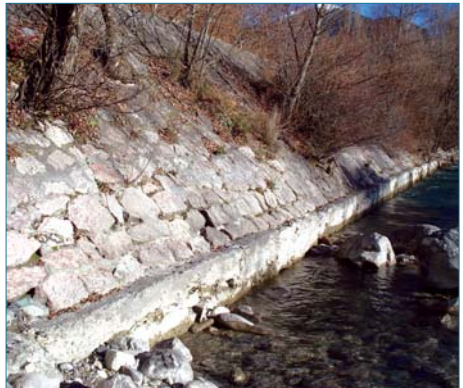
Figure 4.38. Arbres et arbustes installés sur le perré jointoyé de la digue rive droite du Guil à Eyglies (05), sans indice majeur de déstructuration (ph. P. Mériaux).

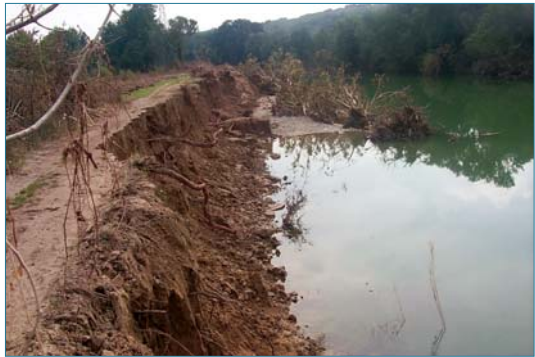
Figure 5.2. Glissement d'une berge très raide sur le Vidourle. On note dans l'eau la présence de certains des arbres qui occupaient le talus, et les très grosses racines traversantes d'arbres disparus, emportés par le courant ou maintenant immergés (ph. G. Degoutte).

Types 5 et 6 : le risque lié aux racines est généralisé dans l'espace, et multiplié en proportion de la densité du peuplement. Dans certains cas, la totalité de l'ouvrage peut être colonisée par des racines enchevêtrées des systèmes racinaires, d'où un risque important pour la perméabilité du remblai en cas de pourrissement plus ou moins généralisé (qui impactera aussi le rôle protecteur contre l'érosion/glisement). Le peuplement s'autoprotège en partie en ralentissant le vent et le courant, d'où des turbulences plus nombreuses mais plus faibles. Le système racinaire de chaque individu est moins étendu que pour des arbres isolés, avec une taille potentiellement plus faible de la loupe d'arrachement. Par contre, le poids combiné ou la prise au vent ou au courant de tout un bouquet d'arbres peut être déstabilisant et provoquer des glissements amples et profonds (fig. 5.1 et 5.2 p. 171).

Ces départs d'arbres entiers (fig. 5.2) constituent, en crue, une grave menace d'embâcles au niveau des ponts ou des seuils, suivis de débordements ou de détérioration des ouvrages d'art. Le nombre important d'arbres fortement penchés incitait à penser que le phénomène ne faisait que s'accroître, et que les arbres, trop grands, y contribuaient significativement. La figure 1.21 de ce guide (p. 47) est tirée du rapport de cette inspection initiale. De nombreux terriers étaient également notés dans le corps de digue, protégés par la végétation dense.

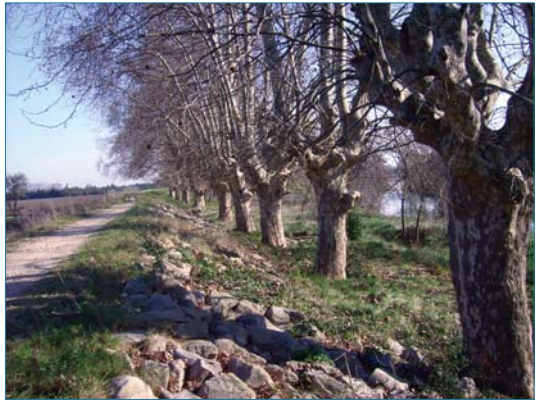
Figure 5.3. Gros platanes en alignement sur le ségonnal d'une digue du Vidourle. Les racines de ces arbres peuvent traverser de part en part les soubassements de la digue, comme illustré par la figure 1.16 (p. 39). Leur déracinement lors d'une crue ou d'une tempête, bien qu'assez peu probable, déstabiliserait le pied du talus (ph. M. Vennetier).

campestre surtout). S'y ajoutent, de façon dispersée, des espèces méditerranéennes courantes dans le milieu naturel environnant, et quelques espèces plantées, notamment de vieux et gros platanes en alignement sur la crête ou en pied de digue au niveau de zones habitées (fig. 5.3, cf. aussi fig. 1.20 p. 46).
