Gestion de la végétation des ouvrages hydrauliques en remblai. Guide technique.

M. Vennetier, P. Mériaux, C. Zanetti

Guide technique

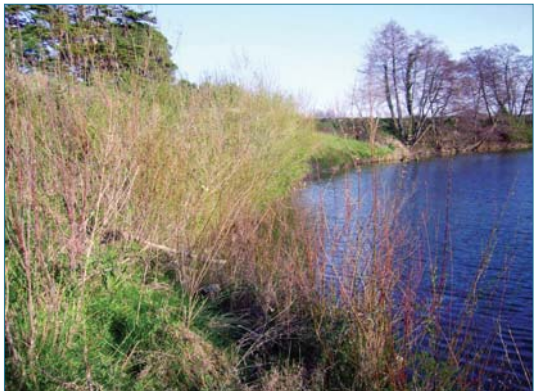
Figure 5.4. Stabilisation d'un talus de berge et digue par génie végétal dans un méandre après un glissement de berge ayant menacé le pied de digue (ph. M. Venetier).

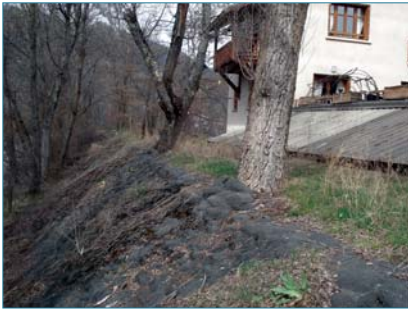
Figure 5.6. Peupliers en crête, à l'aplomb du masque en galets liés au bitume (ph. P. Mériaux).

- sur le parement côté zone protégée et en son pied ;
- localement sur la crête dans les tronçons où elle n'est pas carrossable (fig. 5.6) ;

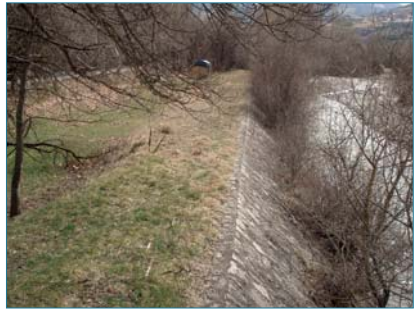
Figure 5.7. Peupliers, saules et genévriers se développant sur perré maçonné, au travers des joints (ph. P. Mériaux).

- au-dessus du mur-parafouille côté torrent : à plusieurs endroits sur le perré de pierres maçonnées avec des racines traversant les joints (fig. 5.7), plus rarement sur le masque de protection en galets liés au bitume ;
- massivement sur la zone d'enrochements et de dépôts torrentiels située entre le parafouille et le Guil (fig. 5.8).

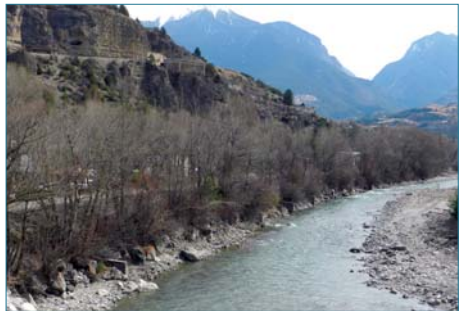
Figure 5.8. Corridor de peupliers quinquagénaires s'étant installés sur les enrochements de protection du parafouille béton. Épis en béton déchaussés par l'incision du Guil (ph. P. Mériaux).

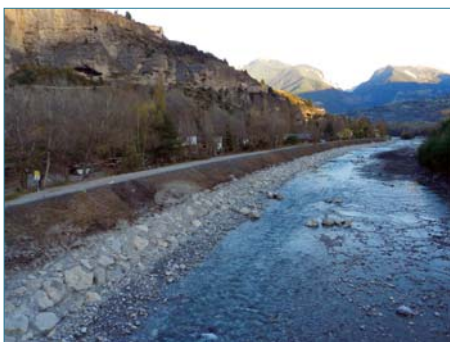
Figure 5.10. État immédiatement après travaux (lot aval). Les arbres du parement côté zone protégée de la digue sont conservés. À comparer avec la figure 5.8 (ph. P. Mériaux).

Compte tenu de leur réalisation récente (automne 2014 pour le lot aval), on ne dispose que d'un faible recul pour évaluer l'efficacité des travaux de végétalisation des enrochements et les taux de reprise.

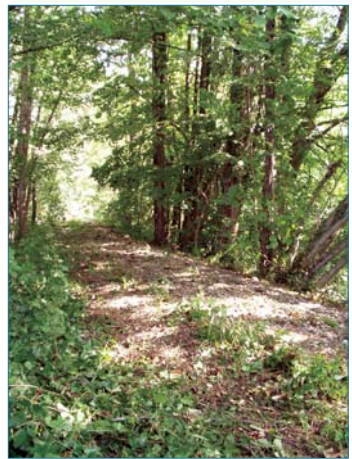
Figure 5.11. L'abandon de l'entretien courant des digues après 1970 avait conduit au développement d'une forêt luxuriante sur une grande partie des talus (ph. C. Ripert).

En 1936, le département de l'Isère, les communes riveraines et les syndicats sont regroupés au sein d'un organisme plus important : l'Association départementale des collectivités intéressées à l'aménagement des plaines de l'Isère, du Drac, et de la Romanche. À la suite d'une crue catastrophique en 1940, un énième grand projet concerté voit le jour, qui, comme certains précédents, tient compte de l'effet d'écrêtement des crues par des zones d'expansion en amont (projet Schneider). Mais il subira le même sort, et s'arrêtera faute de crédits avant d'être entièrement réalisé. Les travaux qui suivront durant plusieurs décennies, au gré des financements, ne respecteront pas toujours les plans de réalisation, notamment en élargissant les digues du côté lit mineur au lieu de les étendre côté val, conduisant à des problèmes d'érosion du pied de ces talus, qui perdurent. De gros investissements seront consentis pour la défense de la ville de Grenoble et de ses faubourgs. Mais parallèlement, l'entretien de la végétation des digues sera négligé à partir de 1970, aboutissant à l'installation de véritables forêts sur les parements et à leurs abords (fig. 5.11).

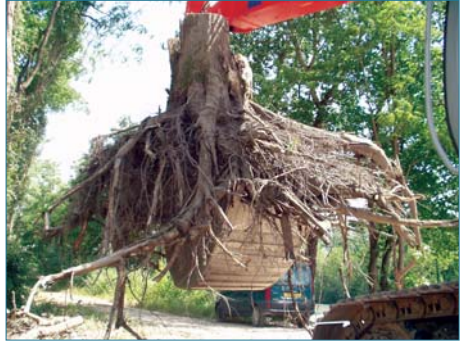
Figure 5.12. Cette souche d'un peuplier de 30 ans illustre l'ampleur que peut prendre rapidement le système racinaire d'un arbre dans des conditions favorables (ph. C. Ripert).

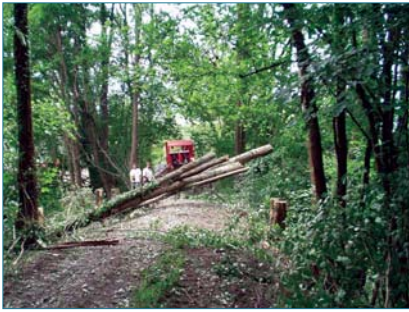
Figure 5.13. Exploitation des arbres dans un secteur fortement boisé. Dans les zones critiques pour la sécurité, les souches des plus gros arbres ont été arrachées et le remblai reconstitué (ph. C. Ripert).

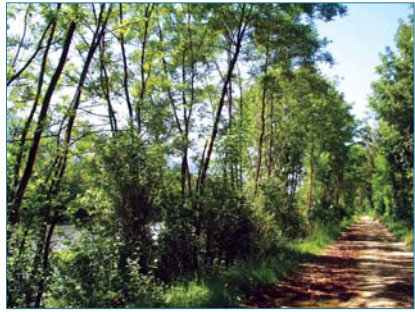
Figure 5.14. Après recépage complet ou élimination des plus gros individus lorsqu'on souhaite conserver un couvert forestier (zones urbaines, limitation des invasives), ne reste qu'un taillis éclairci de petits arbres beaucoup moins sensibles au renversement, ce qui limite à court terme le risque d'érosion externe. Les souches conservées continuent cependant de grossir et, à long terme, l'élimination progressive de la végétation ligneuse avec reconstitution ou confortement de la digue (fig. 5.16) sera souvent nécessaire si d'autres mesures de génie civil n'ont pas été prises (parois moulées ou parements étanches en zone urbaine par exemple) (ph. C. Ripert).

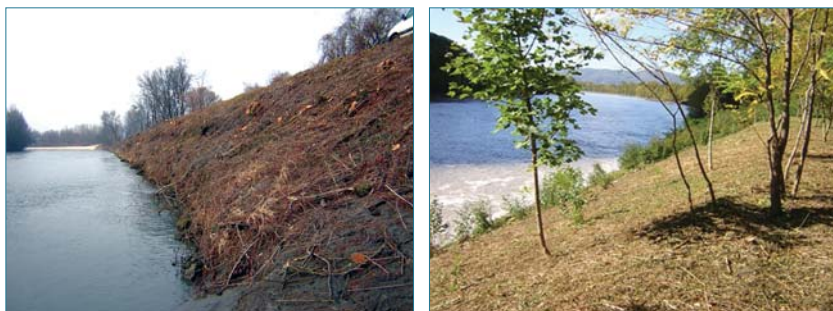
Figure 5.15. Remise en état de talus de digue par coupe rase (à gauche) et débroussaillage d'entretien (à droite) (photos J.-F. Gomez, AD Isère).

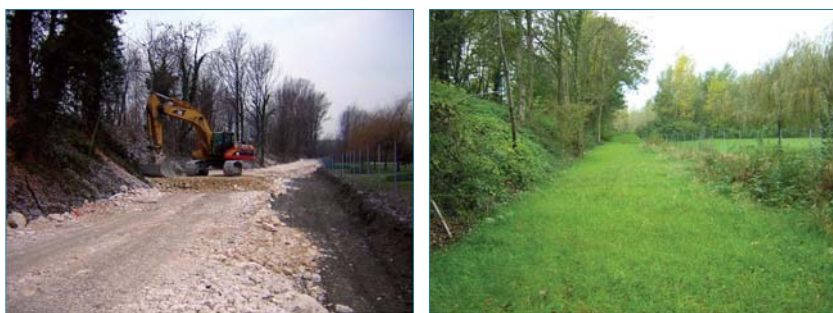
Figure 5.16. Travaux de stabilisation d'un talus contre les glissements (à gauche) et végétalisation du massif drainant (à droite), après déboisement du pied de talus et de ses abords (photos J.-F. Gomez, AD Isère).

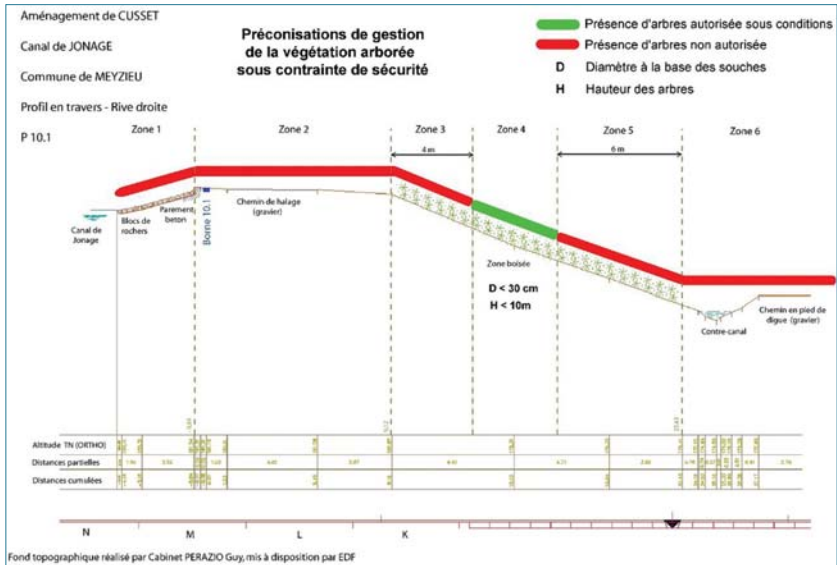
Figure 5.17. Gestion de la végétation arborescente sur la digue.

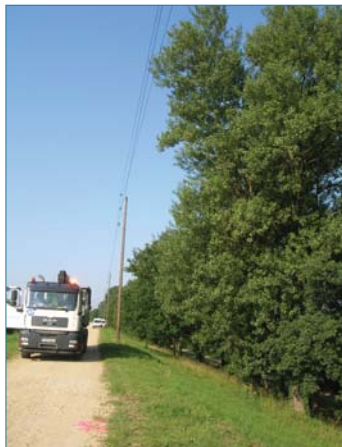
Figure 5-18. Avant les travaux de gestion de la végétation (ph. C. Zanetti).

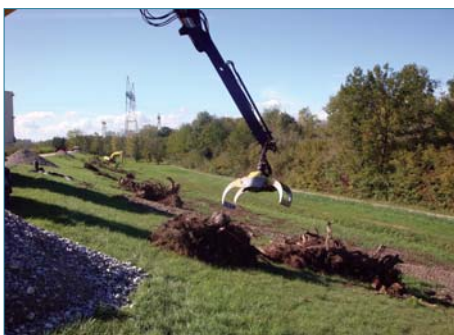
Figure 5.19. Pendant travaux de dessouchage (ph. C. Zanetti).

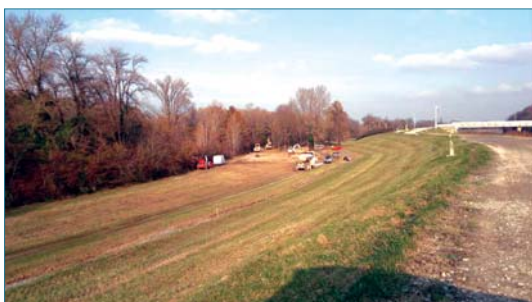
Figure 5.20. Après travaux de dessouchage (ph. EDF).

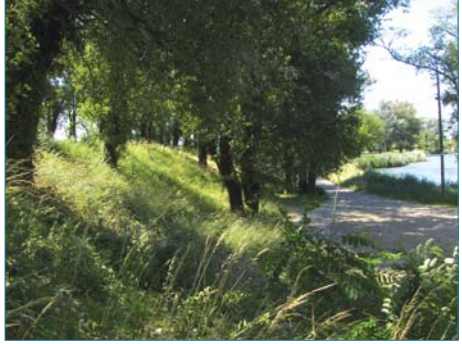
Figure 5.22. Avant diagnostic de la végétation (ph. C. Zanetti).

Chantier (fig. 5.22 à 5.24)

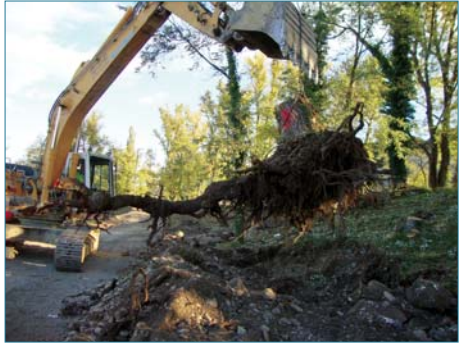
Figure 5.23. Pendant les travaux de dessouchage (ph. C. Zanetti).

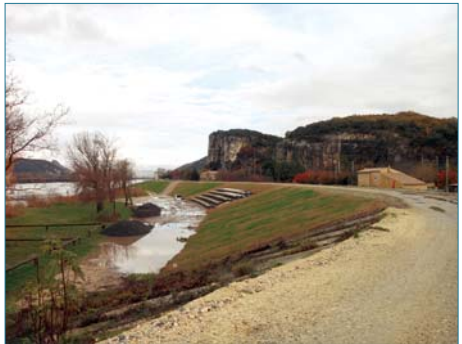
Figure 5.24. Actuellement, après la réalisation du confortement de la digue (ph. CNR/EDF).

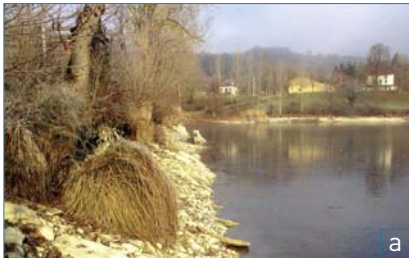
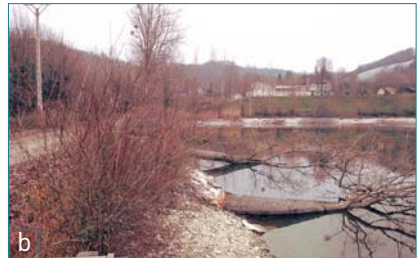
Figure 5.25 a et b. Peupliers au sommet du parement amont avant (2007), puis en cours d'abattage (2009) (photos (a) Géo+Environnement et (b) Cemagref/Irstea).

Une végétation arborée composée de gros et vieux peupliers s'était développée au sommet du parement amont (fig. 5.25) et parallèlement la protection anti-batillage initiale, formée d'un perré en dalles, avait disparu ou était en voie de dislocation. Des basculements d'arbres dans

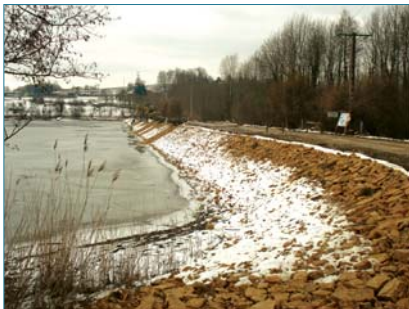
Figure 5.26. Parement amont après les travaux de reprise de la protection anti-batillage (2010) (ph. Cemagref/Irstea).

l'étang étaient régulièrement observés, laissant des trous dans la protection. Fin 2009, cette végétation a été intégralement éliminée à l'occasion des travaux de reprise du parement amont et de la protection anti-batillage (fig. 5.26).

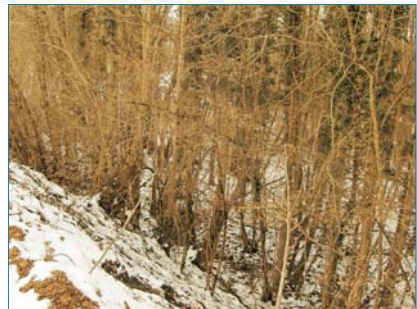
Figure 5.27. Taillis dense sur le parement aval du barrage (ph. Cemagref/Irstea).

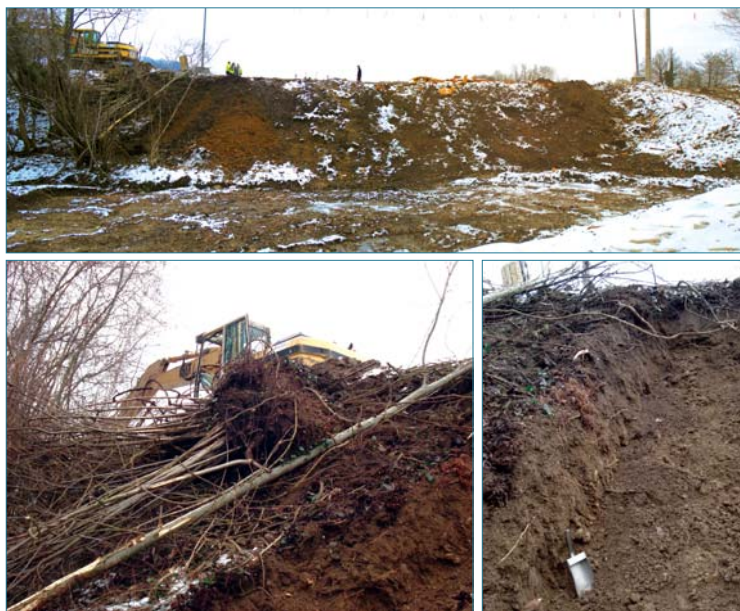
Figure 5.28. Déracinements d'arbres sur le parement aval et appréciation du développement racinaire dans les fouilles du futur évacuateur de crues (février 2010) (photos Cemagref/Irstea).

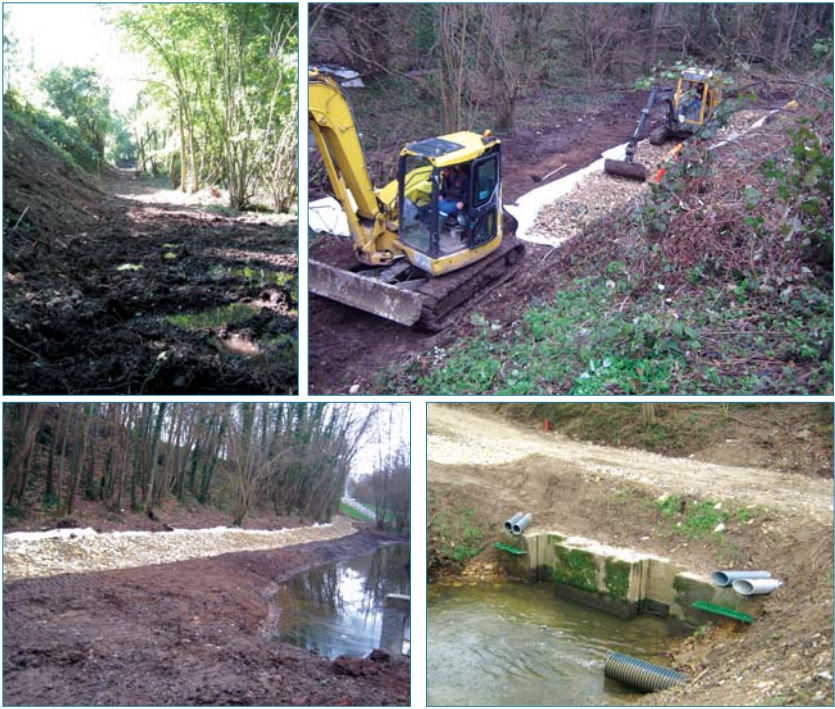
Figure 5.30. Chantier de construction du cavalier de pied filtre-drain (septembre 2013). En bas, ouvrage réalisé, avec exutoire des collecteurs de drainage (photos conseil départemental de l'Isère).
