Évaluation de la performance des barrages collinaires en remblai, soumis à la présence d'une végétation arborescente, vis-à-vis du mécanisme d'érosion interne

RAPPORT FINAL Action 2.6

Evaluation de la performance des barrages collinaires en remblai, soumis à la présence d'une végétation arborescente, vis-à-vis du mécanisme d'érosion interne

Bambara G., Curt C., Mériaux P.

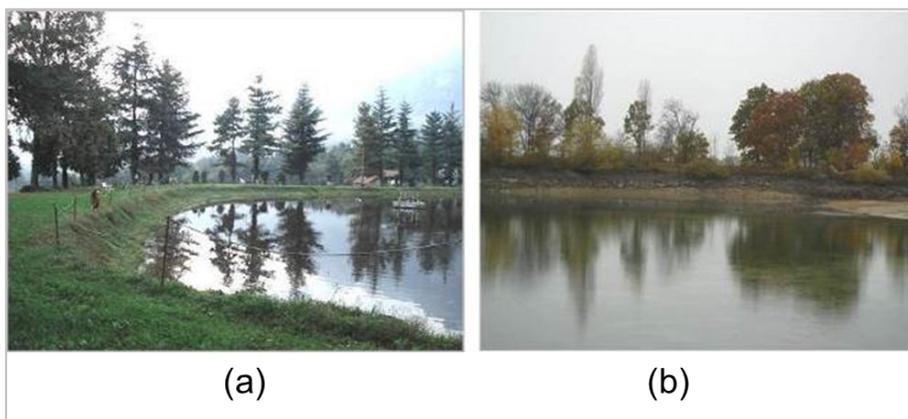
Figure 1. Exemples de barrage italien (a) et français (b) soumis au développement d'une végétation arborescente – (photos : Mériaux P. (a) et Bambara G. (b), 2014)

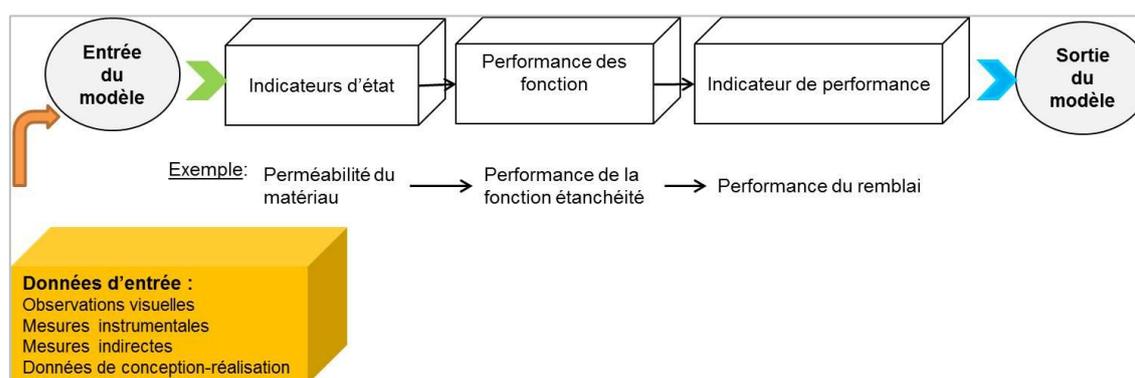
Figure 2. Structure hiérarchique des modèles développés par Curt (2008)

Pour la construction du modèle d'évaluation de la performance des ouvrages hydrauliques vis-à-vis du mécanisme de détérioration par érosion interne, du fait de la présence de végétation arborescente, nous conservons la structure hiérarchique des modèles précédemment proposés l'évaluation du remblai et de la fondation (Curt, 2008; Curt et al., 2010; Curt, 2013). La structure hiérarchique est composée de trois niveaux : i) les indicateurs d'état qui sont les entrées du modèle, ii) les fonctions (par exemple la fonction d' « étanchéité ») dont la performance est calculée par une combinaison des valeurs des indicateurs d'état et iii) la performance du composant (par exemple le remblai) vis-à-vis du mécanisme d'érosion interne calculée à partir d'une combinaison de la performance des fonctions (Figure 2).

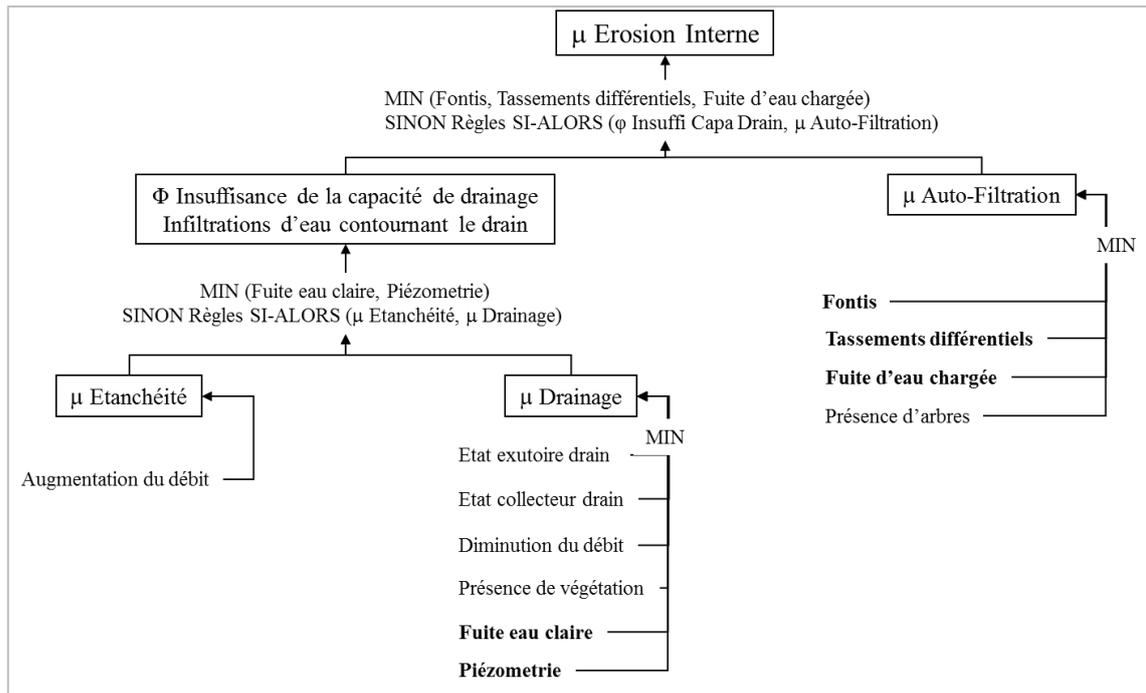
Figure 4. Modèle hiérarchique pour l'évaluation de la performance du remblai – cas d'un barrage homogène équipé d'un drain et d'instruments d'auscultation (Curt, 2008)

La Figure 4 permet d'illustrer la structure du modèle d'évaluation de la performance du remblai pour un barrage homogène équipé d'un drain et d'instruments d'auscultation.

Les indicateurs sont agrégés par l'opérateur mathématique minimum (MIN) (Figure 4) afin d'obtenir en premier lieu l'évaluation de la performance des fonctions d'étanchéité, de drainage et d'auto-filtration impliqués dans le mécanisme d'érosion interne. Dans un second temps, les agrégations successives des fonctions conduisent à la performance vis-à-vis de l'érosion interne. Certains indicateurs qualifiés de « directs » permettent d'évaluer directement les phénomènes : ainsi, l'indicateur « Fuite » renseigne sur une dégradation de la performance de la fonction de drainage. Si cet indicateur n'est pas activé, des règles SI-ALORS sont mises en œuvre comme par exemple « Si fonction d'étanchéité = 4 ET Si fonction de drainage = 5 ALORS insuffisance de la capacité de drainage = 5 ».

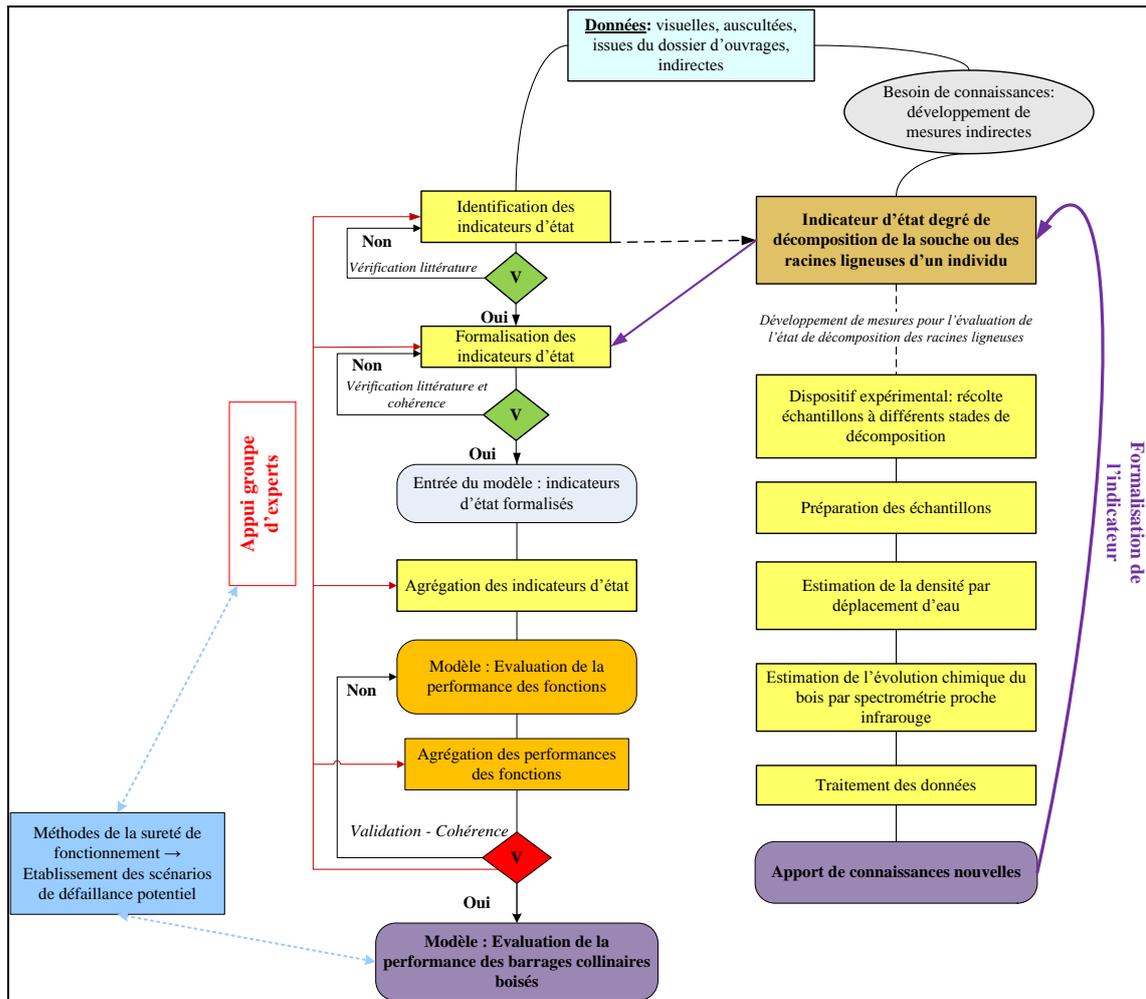
Figure 5. Méthodologie générale proposée pour l'action 2.6 du projet RISBA

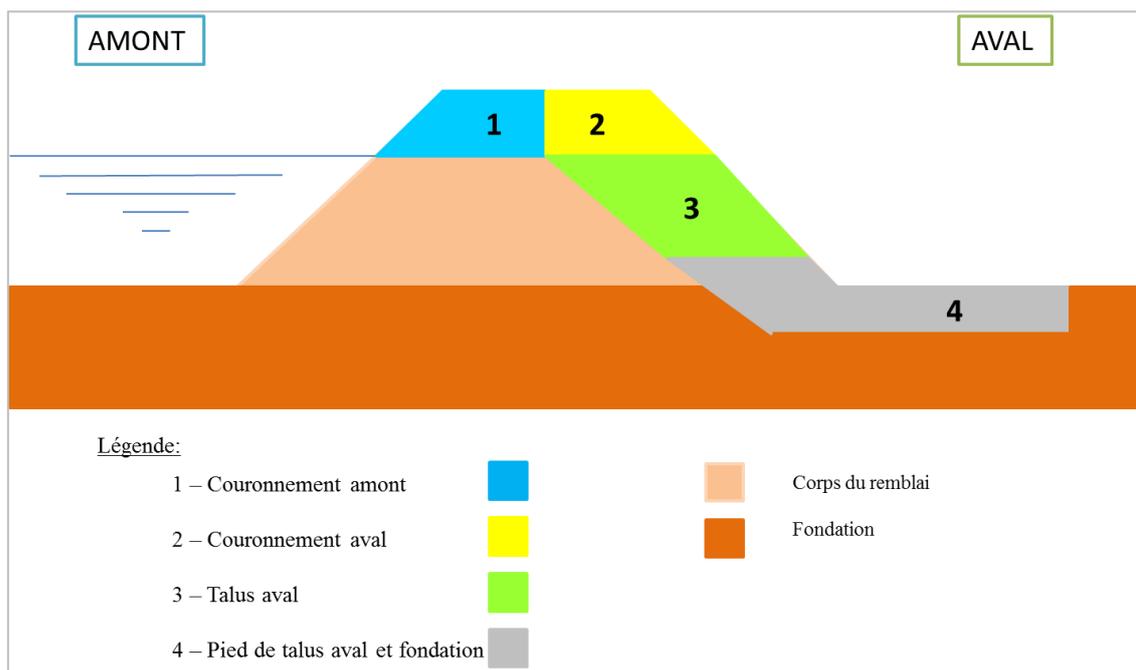
Figure 6. Découpage d'un barrage en remblai homogène non équipé de drains, ni d'instruments d'auscultation

Un barrage en remblai homogène non équipé de drains, ni d'instruments d'auscultation a été découpé sur un profil en travers en quatre parties (Figure 6). Ce découpage est donné à titre indicatif ; il ne tient pas compte des proportions de l'ouvrage mais du découpage du profil en travers en fonction de l'implantation potentielle de la végétation arborescente.

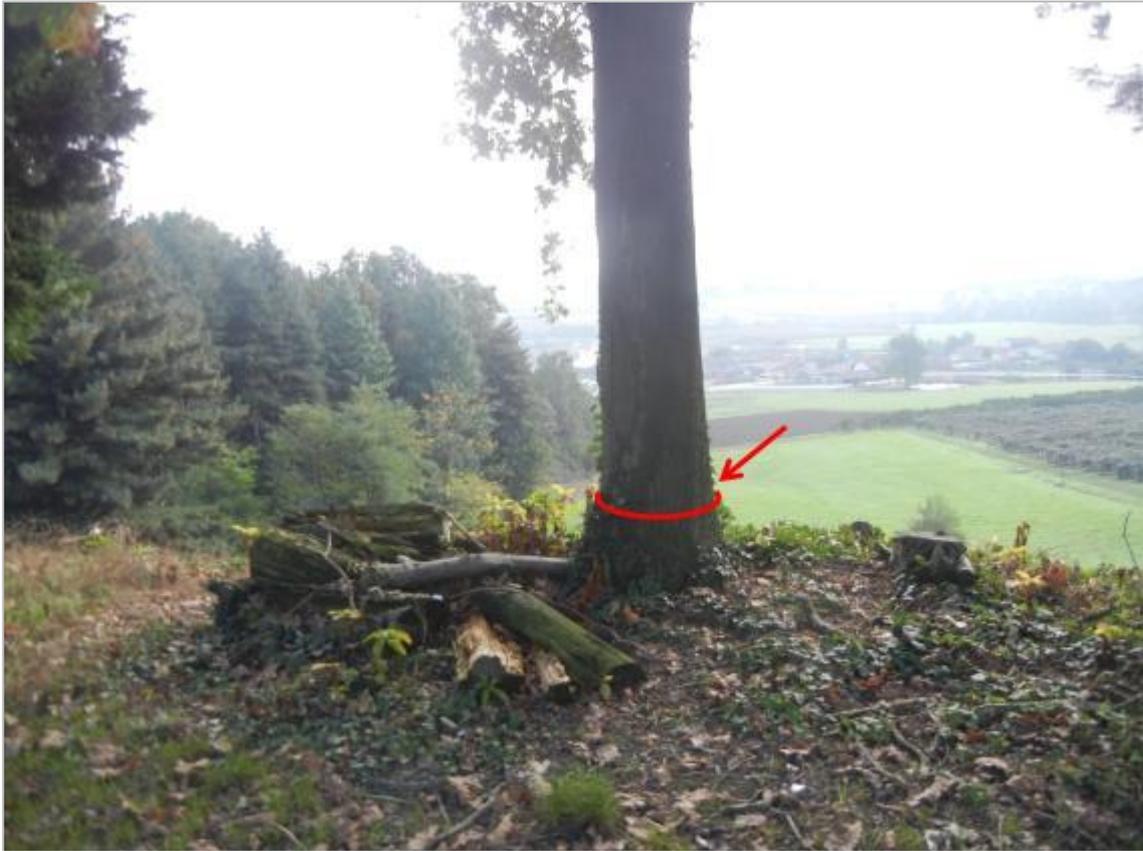
Figure 7. Mesure du collet d'un arbre (en rouge) pour la notation de l'indicateur d'état « volume racinaire par individu » - (photo : Bambara G., 2014)

Le volume racinaire par individu est le second indicateur d'état à évaluer par l'ingénieur. Il permettra d'appréhender, avec l'indicateur d'état « Densité des individus », le volume racinaire global pour le profil analysé. Sachant que les systèmes racinaires croissent avec l'âge de l'arbre, un individu dont la souche possède un diamètre important laisse supposer un volume racinaire important. Ainsi, l'ingénieur mesurera sur le terrain le diamètre au collet de l'arbre (Figure 7).

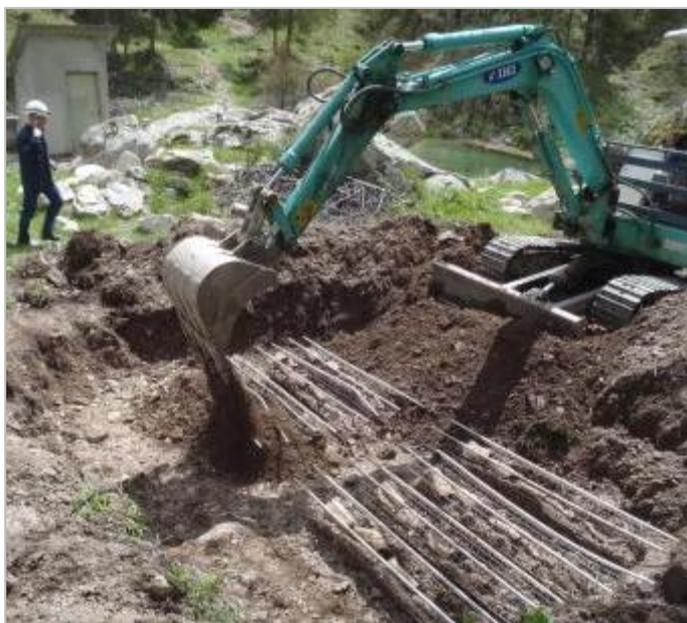
Figure 8. Illustration du dispositif expérimental de Castérino lors du déterrage des échantillons de racines ligneuses après 4 ans de décomposition – (photo : Bambara G., 2013)

Afin de suivre l'évolution de la décomposition des racines ligneuses, des dispositifs expérimentaux, contenant des échantillons de racines issus d'arbres fraîchement coupés, ont été mis en place sur des remblais de digues « tests » situées dans différentes zones géographiques (Zanetti et al., 2013). En effet, les conditions climatiques et édaphiques du milieu peuvent faire varier la vitesse de décomposition des racines ligneuses. Deux dispositifs sont actuellement en place : un dispositif situé sur les digues de l'Isère (France, Isère) mis en place en 2008 et un dispositif situé sur la digue de fermeture du barrage de Castérino (France, Alpes Maritimes) mis en place en 2009 (Figure 8).

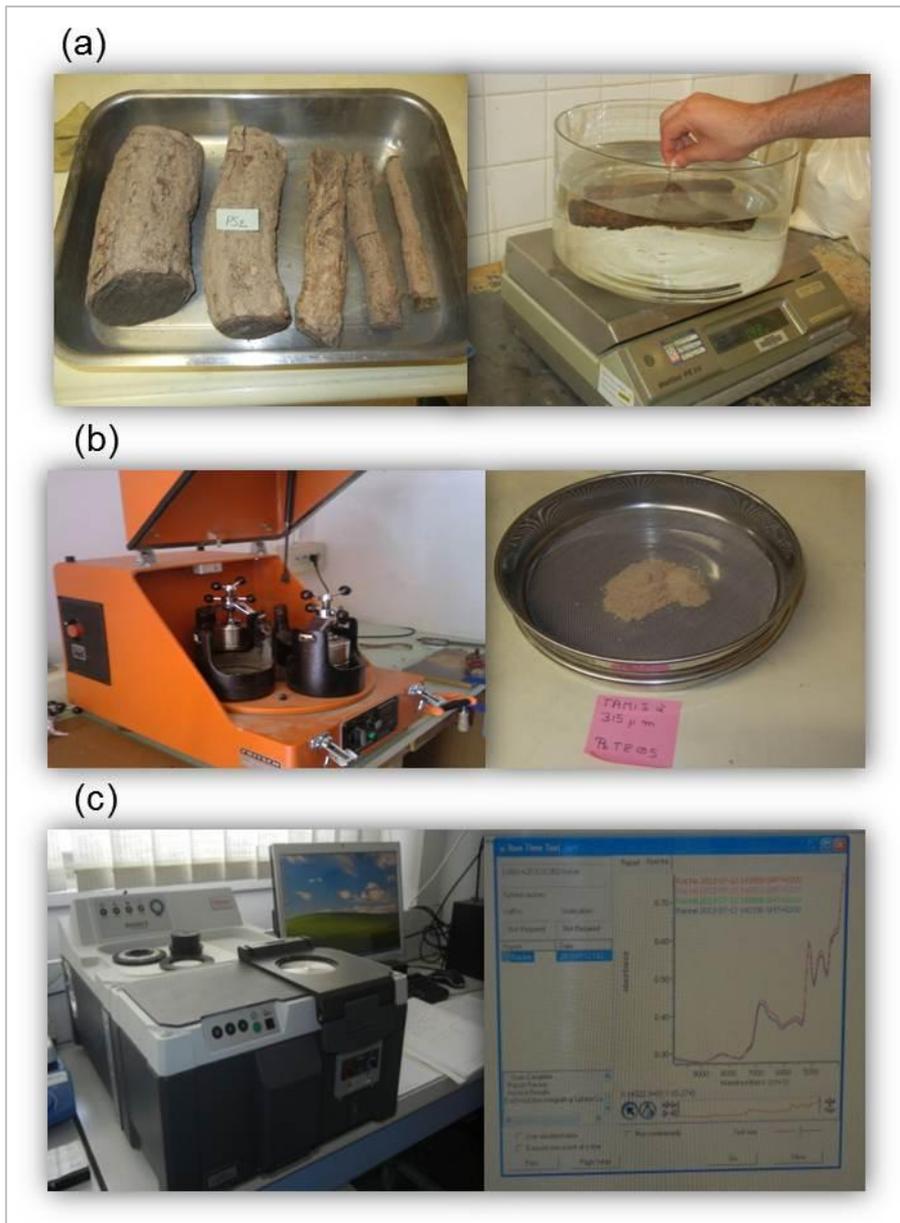
Figure 9. Illustration des différentes étapes d'analyse en laboratoire : estimation de la densité par déplacement d'eau (a), broyage des échantillons puis tamisage pour obtention d'une sciure homogène (b), acquisition des spectres des échantillons de racines avec le spectromètre proche infrarouge (c) – (photos : Bambara G., 2013)

L'analyse par SPIR est réalisée sur les échantillons de racines réduits en sciure (broyés et tamisés) (Figure 9b). L'acquisition des spectres est obtenue avec un spectromètre Antaris II thermo-Nicolet muni d'une sphère d'intégration. Trois spectres sont acquis pour chaque échantillon (Figure 9c).

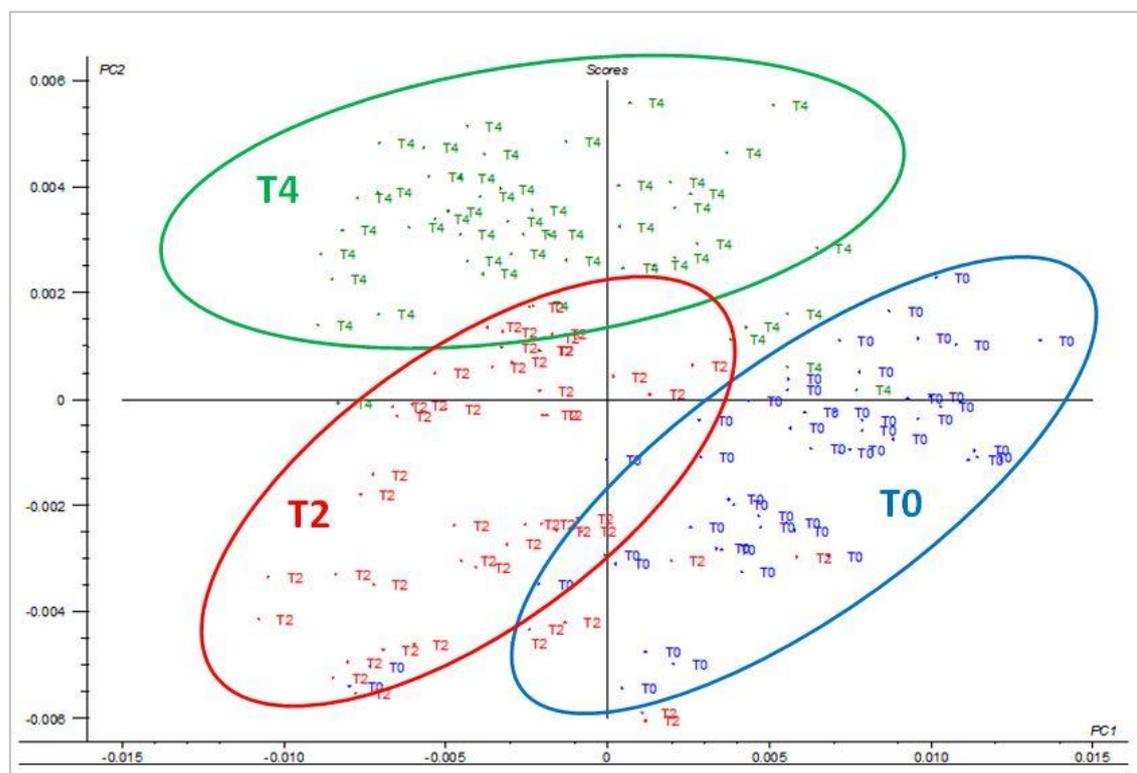
Une analyse en composante principale (ACP) a été réalisée sur l'ensemble des échantillons. Sur cette ACP, nous pouvons distinguer clairement trois groupes représentatifs des 3 stades de décomposition analysés. Le stade de décomposition apparaît alors comme le premier facteur discriminant les échantillons (Figure 10).

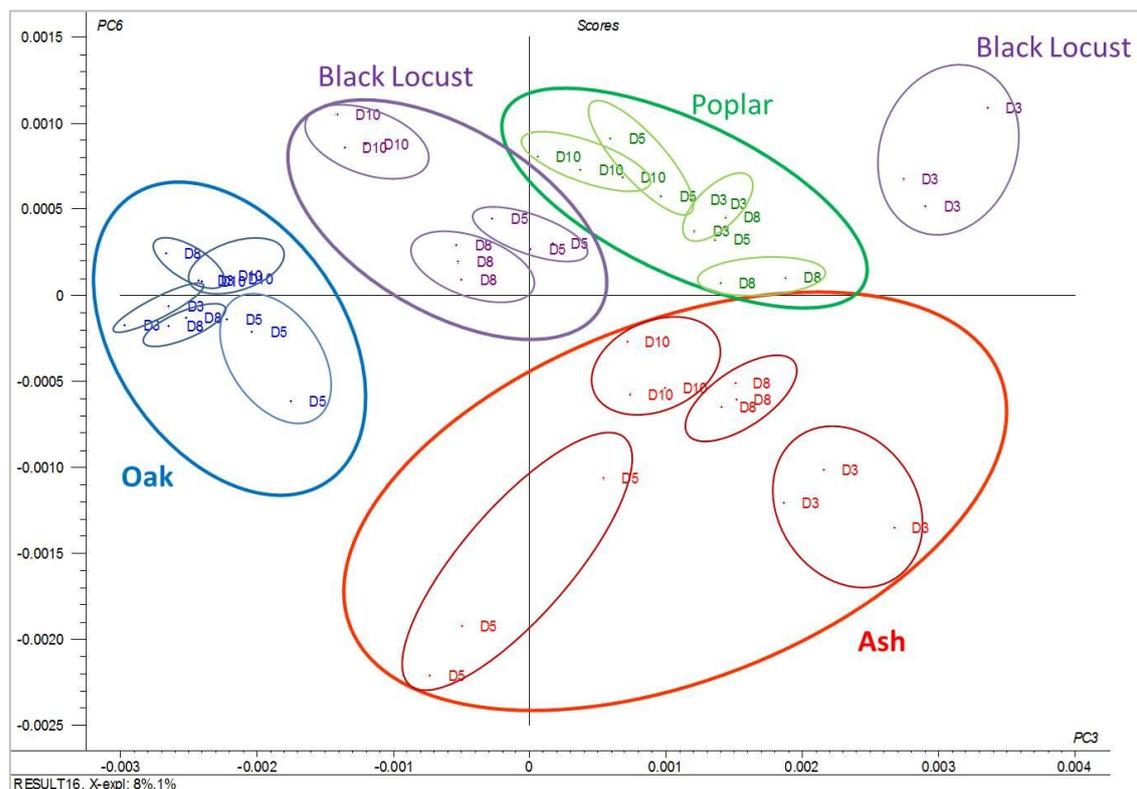
Figure 11. Plan 3/6 de l'ACP pour le stade de décomposition T0 (bleu = chêne, rouge = frêne, vert = peuplier, violet = robinier faux-acacia, D3 = diamètre 3, D5 = diamètre 5, D8 diamètre 8, D10 = diamètre 10, n = 48, variance expliquée = 9%)

d'évaluation de l'indicateur doit clairement l'indiquer. De même il est important de connaître la décomposition en fonction du diamètre de la racine car le conduit résultant de la disparition de cette racine sera par conséquent plus ou moins grand. La dispersion observée au sein des groupes (T0, T2 et T4) est liée à d'autres sources de variabilité, en particulier les espèces ligneuses à laquelle appartiennent les échantillons et les différents diamètres (Figure 11).

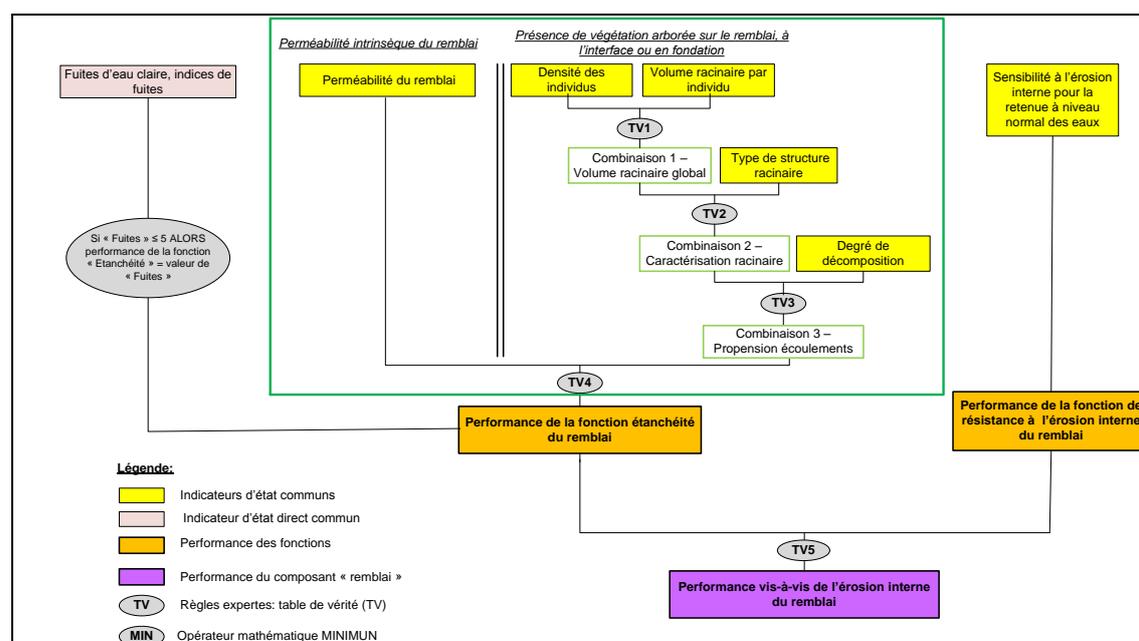
Figure 12. Modèle d'évaluation de la performance du remblai d'un barrage en remblai homogène soumis à la présence de végétation arborée

L'évaluation de la performance de la fonction « étanchéité » du remblai (Figure 12), de la fondation ou de l'interface des barrages collinaires est directement obtenue à l'aide de l'indicateur d'état direct « *Fuites ou indices de fuites d'eau claire* » si ce dernier est activé c'est-à-dire si sa note est inférieure ou égale à 5. Si l'indicateur d'état direct « *Fuites, indices de fuites* » n'est pas activé, l'évaluation de la performance de la fonction « étanchéité » implique les indicateurs d'état relatifs à la perméabilité intrinsèque du remblai et ceux spécifiques à la végétation arborescente. Les indicateurs d'état spécifiques à la végétation arborescente sont agrégés selon une logique fonctionnelle. La combinaison des indicateurs d'état « *Volume racinaire par individu* » et « *Densité des individus* » renseigne le volume racinaire global dans le remblai. Le résultat de cette première combinaison est agrégé dans une deuxième combinaison avec l'indicateur d'état « *Type de structure racinaire* » afin d'obtenir la caractérisation racinaire dans le remblai. Cette deuxième combinaison est ensuite

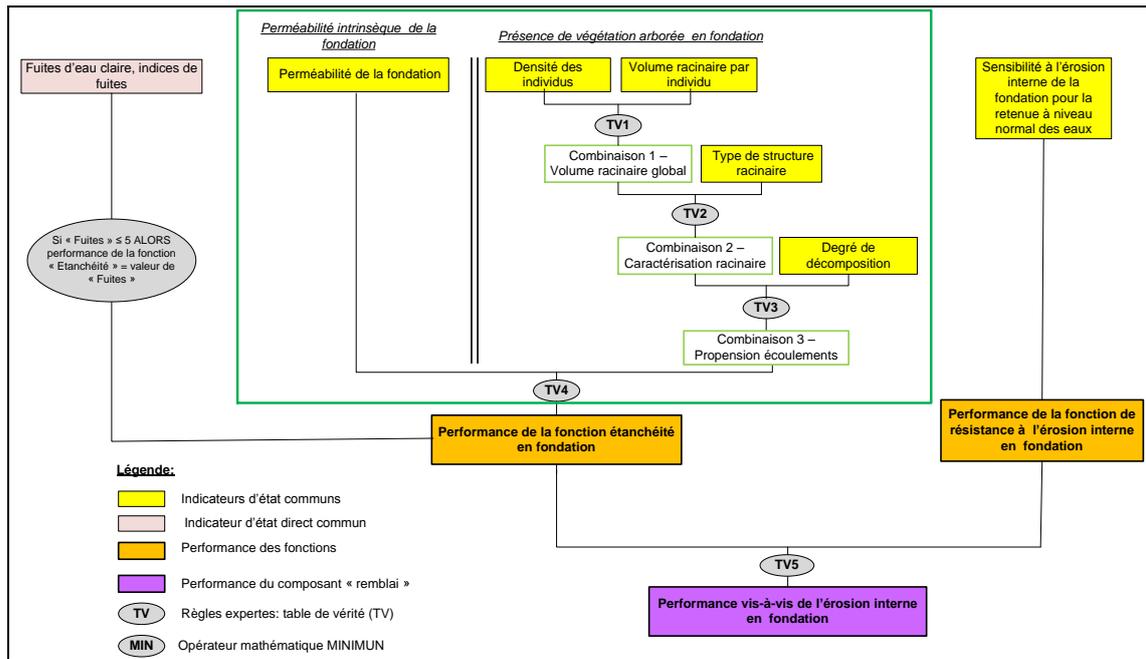
Figure 13. Modèle d'évaluation de la performance de la fondation d'un barrage en remblai homogène soumis à la présence de végétation arborée

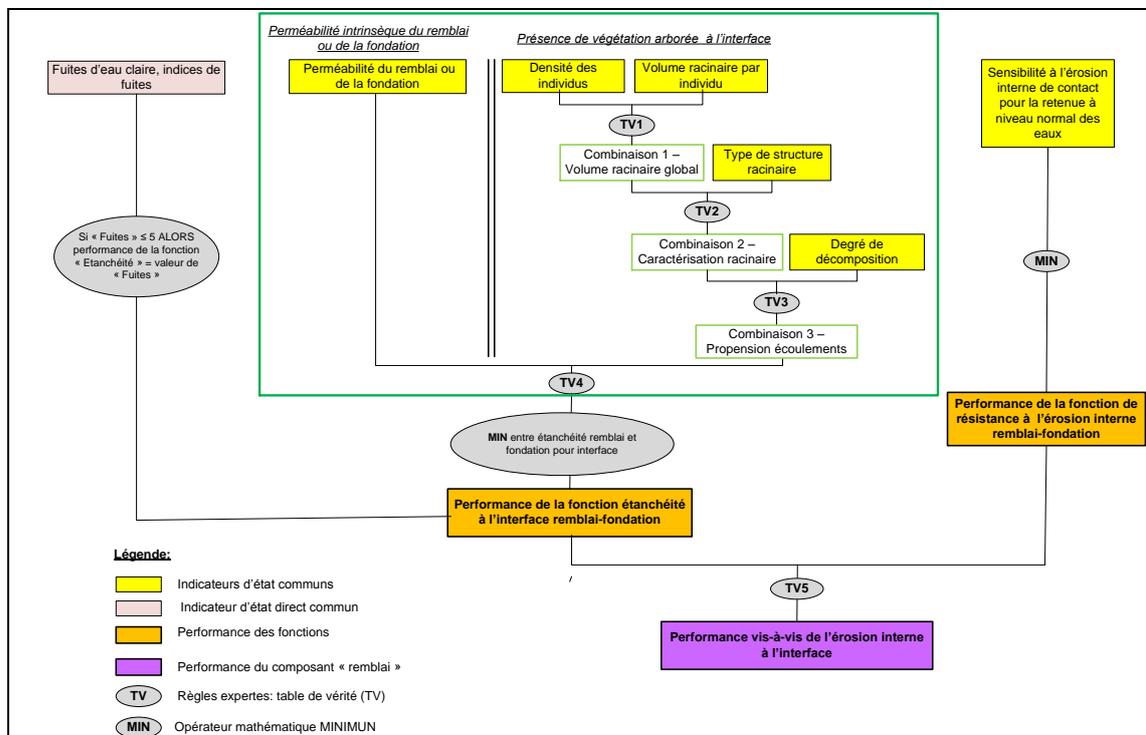
Figure 14. Modèle d'évaluation de la performance de l'interface remblai-fondation d'un barrage en remblai homogène soumis à la présence de végétation arborée

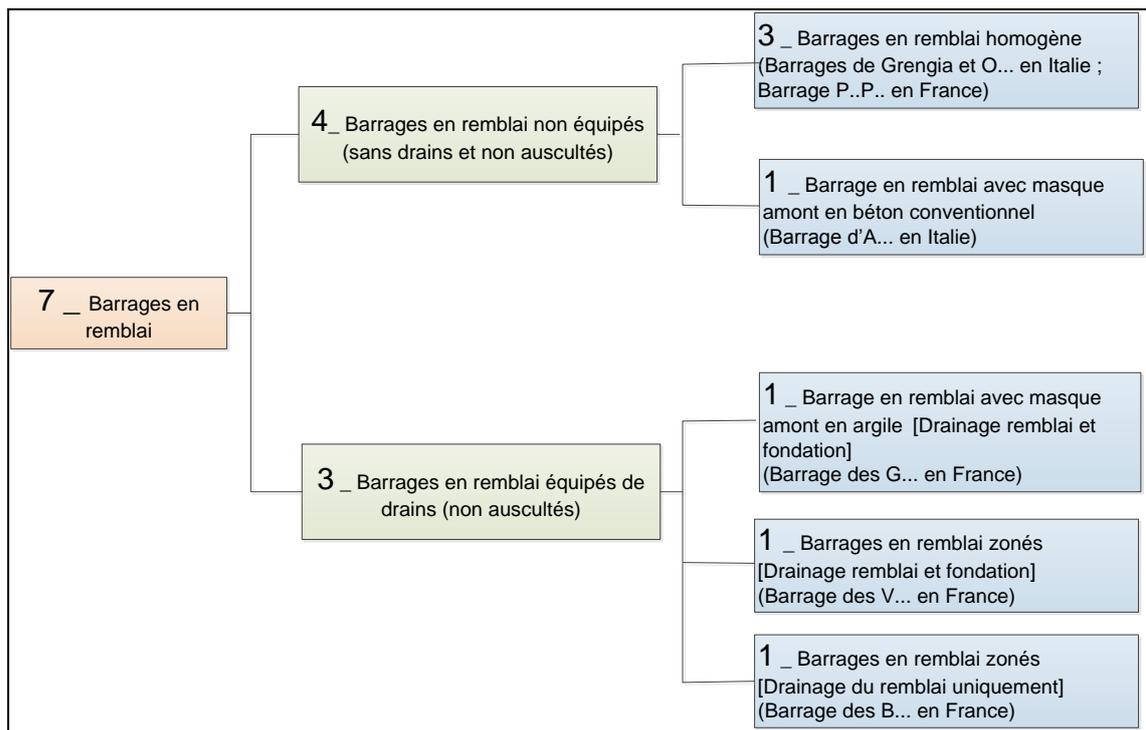
Figure 15. Les différents types de barrages collinaires en remblai évalués

Dans le cadre du projet RISBA, la performance vis-à-vis du mécanisme de détérioration par érosion interne de trois barrages italiens et quatre barrages français (remblai, fondation interface) a été évaluée en utilisant les modèles développés. Parmi ces sept ouvrages, nous avons rencontré différents types de barrages collinaires, aucun d'eux n'étant ausculté. Nous avons réparti ces types de barrages collinaires en deux grandes catégories par rapport à la présence ou non de systèmes de drainage et en sous-catégories en fonction du type d'étanchéité (étanchéité interne ou masque) (Figure 15).

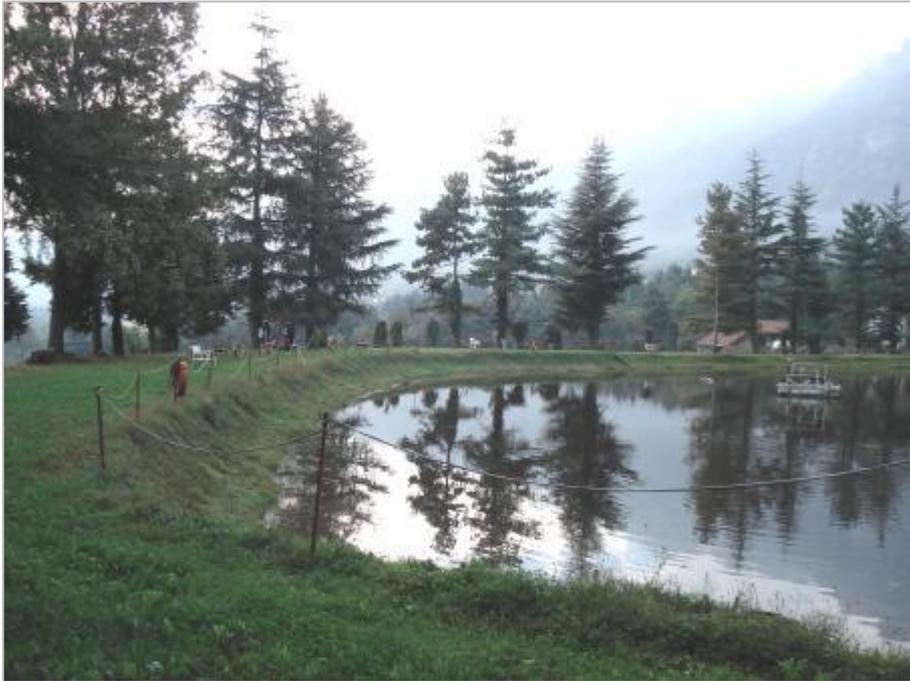
Figure 16. Répartition homogène des arbres sur le couronnement aval du barrage de Grengia (Italie) - (photo : Mériaux P., 2014)

Une végétation arborescente est présente sur le couronnement aval de l'ouvrage (Figure 16).

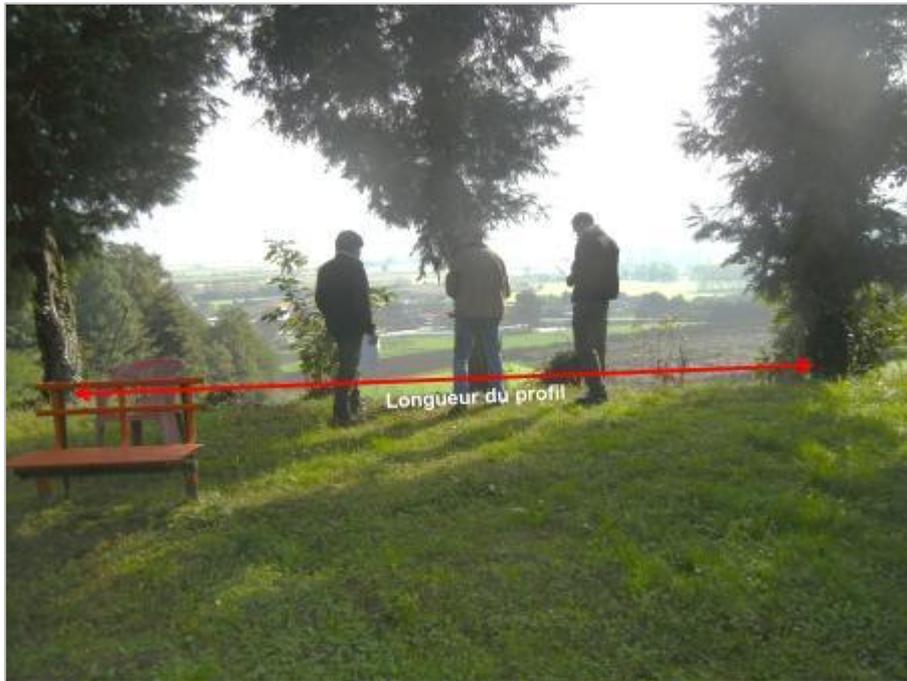
Figure 17. Profil choisi par le groupe d'experts pour l'évaluation de la performance du barrage de Grengia (Italie) vis-à-vis du mécanisme d'érosion interne - (photo : Bambara G., 2014)

Après avoir pris connaissance de l'ensemble des informations nécessaires à travers le dossier d'ouvrage et les renseignements apportés par le propriétaire, un profil, à la fois représentatif de l'ensemble de l'ouvrage et intéressant vis-à-vis du diagnostic de la végétation arborescente, a été choisi par le groupe d'experts vers le point le plus haut du barrage (Figure 17).

Sur ce profil de 5 m de longueur rive à rive, la crête a une largeur de 10 m. Le talus aval présente une rupture de pente : 80% en haut, puis 70% en aval.

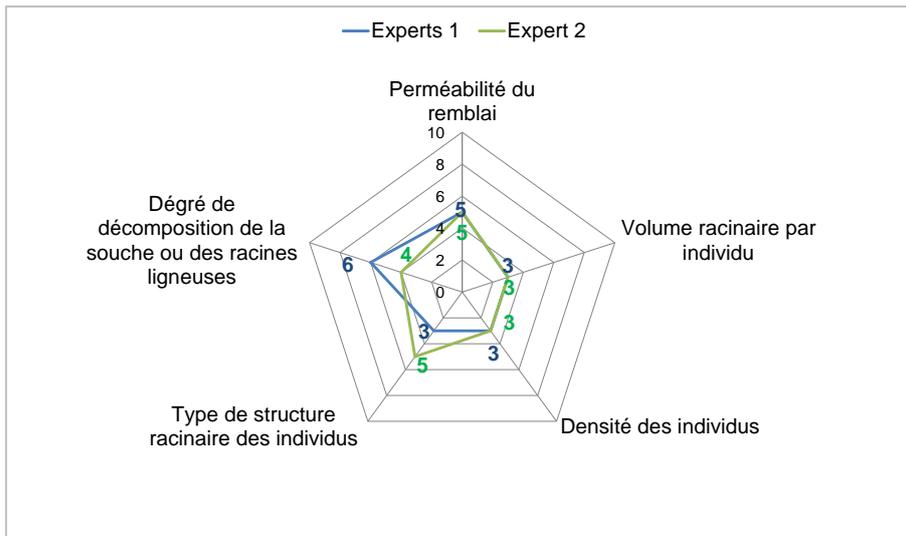
Figure 18. Evaluation individuelle par les experts des indicateurs d'état relatifs à la performance de la fonction étanchéité du barrage de Grengia

Le diagramme radar présenté en Figure 18 illustre les résultats de la notation individuelle des indicateurs d'état par les experts pour l'évaluation de la performance de la fonction étanchéité du remblai.

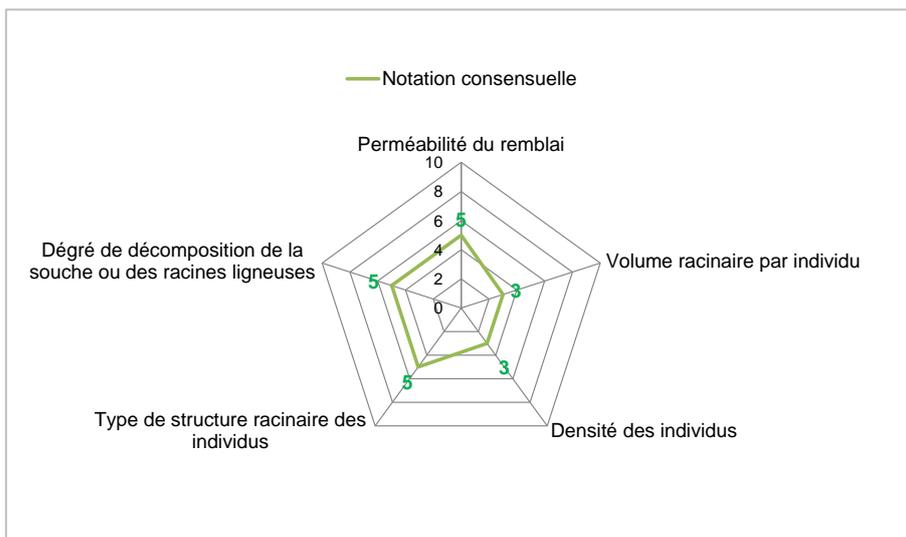
Figure 19. Evaluation des indicateurs d'état relatifs à la performance de la fonction étanchéité (notation consensuelle) du barrage de Grengia

Le diagramme radar illustre les résultats de la notation consensuelle des indicateurs par les experts (Figure 19).

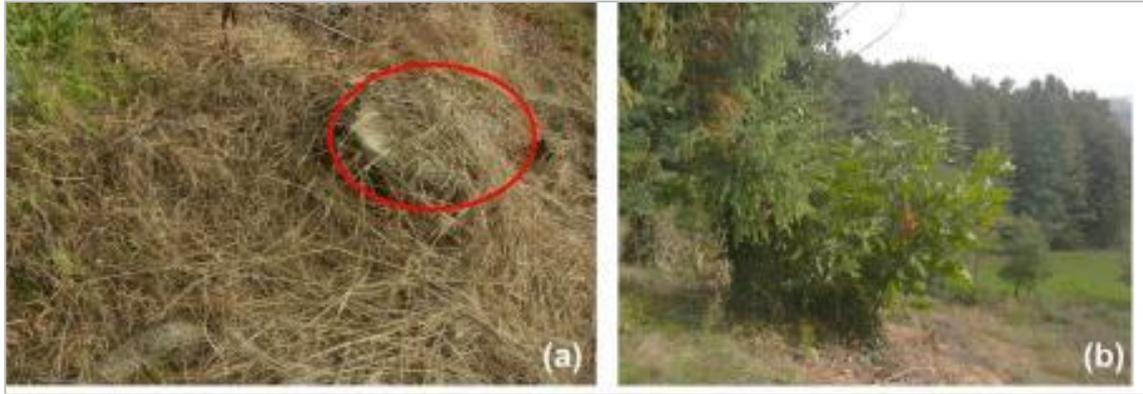
Figure 20. Souche de conifère morte (a) et souche de chêne ayant rejeté (b) sur le couronnement aval du barrage de Grengia (Italie) – (photo : Bambara G., 2014)

Enfin, la note de 5 (médiocre) pour l'indicateur « *Degré de décomposition de la souche ou des racines ligneuses d'un individu* » a été attribuée de façon consensuelle par les experts sur la base des éléments fournis dans la grille de formalisation, compte tenu de l'état de dégradation de la souche de conifère (Figure 20a) et des rejets observés sur la souche de chêne (Figure 20b). Lors de la notation individuelle des experts, des résultats différents ont été donnés (Figure 18). En effet, la coupe des arbres qui date d'une dizaine d'années ne permet pas aux experts de se baser sur les connaissances dont nous disposons actuellement (évolution de la décomposition des racines jusqu'à 4 année de vieillissement (section 4.3)). Les notations doivent dans ce cas être réalisées à « dire d'experts ». La grille de formalisation actuelle va être complétée dans les prochaines années pour prendre en compte des durées plus longues de décomposition.

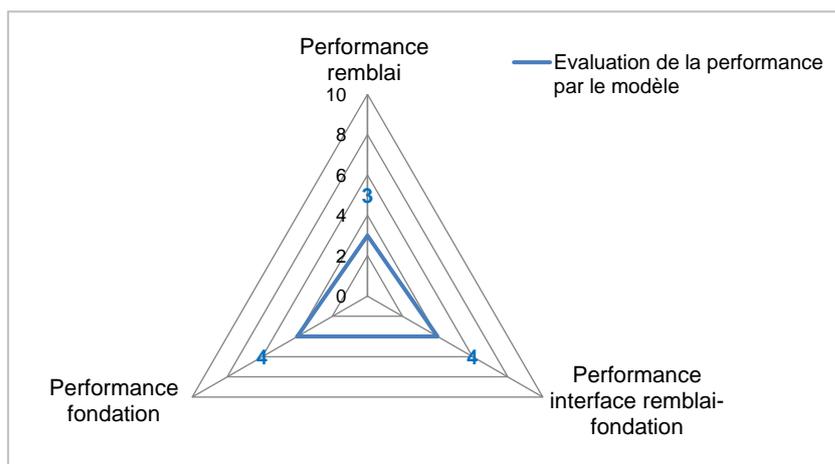
Figure 21. Evaluation de la performance du barrage de Grengia

Nous présentons sur la Figure 21, les évaluations de la performance du remblai, de l'interface remblai-fondation et de la fondation meuble vis-à-vis du mécanisme d'érosion interne obtenues par le modèle.

la géométrie (largueur/pente) et de la résistance à l'érosion du matériau) qui est apparu comme médiocre. Elle s'explique également par la performance de la fonction « étanchéité » s'est avéré médiocre au regard de la « fuite » observée par les experts lors de l'évaluation des indicateurs d'état. Cet indicateur d'état direct donne alors l'évaluation de la fonction étanchéité (note obtenue de 5).

Pour l'interface remblai – fondation, la performance médiocre (note obtenue de 4) s'explique de la même manière que pour la fondation. D'une part, la présence d'une fuite à l'interface entraîne une performance médiocre de la fonction « étanchéité » et d'autre part, la « *Sensibilité de la fondation à l'érosion interne pour la retenue à niveau normal des eaux* » entraîne une performance médiocre de la fonction de « résistance à l'érosion interne ».

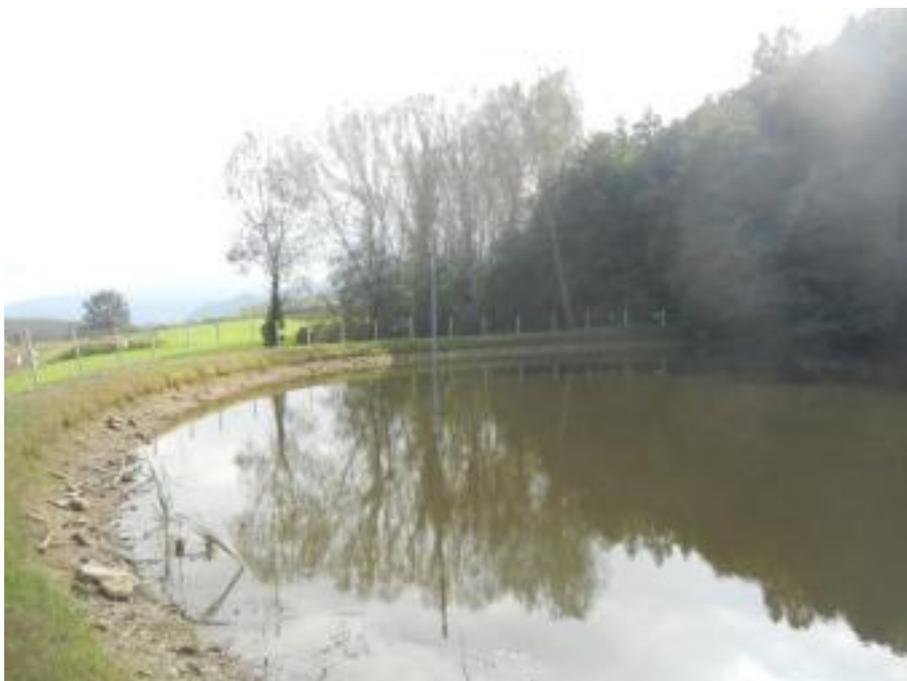
Ce remblai est de type homogène et a été réalisé en déblai - remblai et selon les dires des propriétaires un apport en argile a permis de compléter le matériau in-situ. L'alimentation de ce barrage collinaire est naturelle. Il ne possède pas de système de drainage. Il a une hauteur d'environ 9 m pour une capacité maximale avoisinant les 34 000 m³ (Figure 22). Le talus aval présente une cassure (pente de 50%) après le premier tiers du talus qui a lui une pente de 60%. A la suite de cette cassure, le talus aval a une pente avoisinant les 80 %.

Figure 22. Vue depuis la crête du barrage d'O... (Italie) - (photos : Bambara G., 2014)

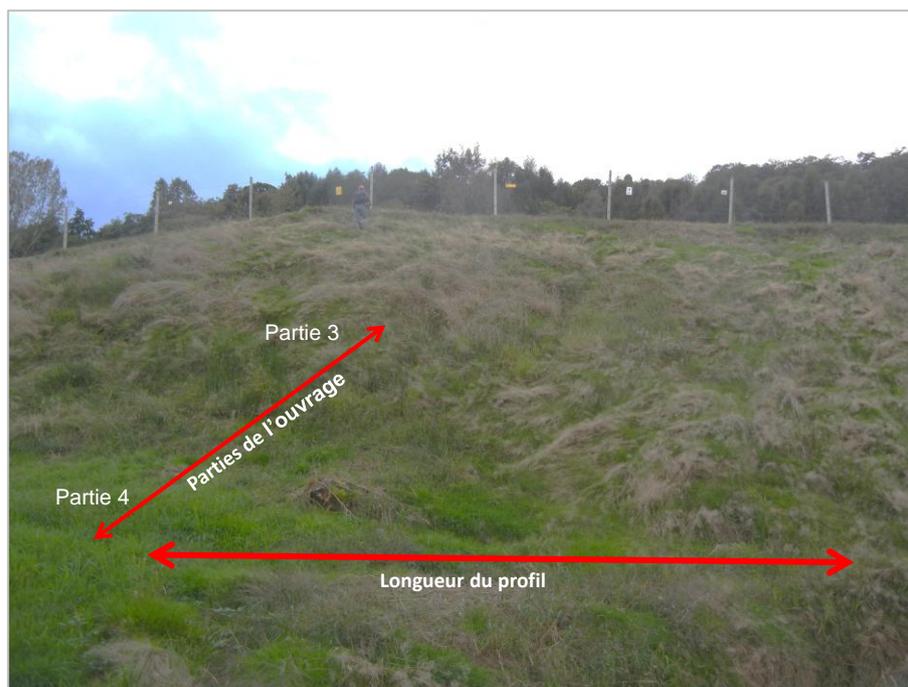
Figure 23. Profil choisi par le groupe d'experts pour l'évaluation de la performance du barrage d'O...vis-à-vis du mécanisme d'érosion interne. - (photos : Bambara G., 2014)

Après avoir parcouru l'ouvrage et pris connaissance de l'ensemble des informations disponibles, un profil a été choisi en pied aval de l'ouvrage (Fin de partie 3 et partie 4 - Figure 6). Ce profil a été retenu par le groupe d'experts car il est intéressant vis-à-vis de la présence de végétation arborescente (nombreuses souches en décomposition) (Figure 23).

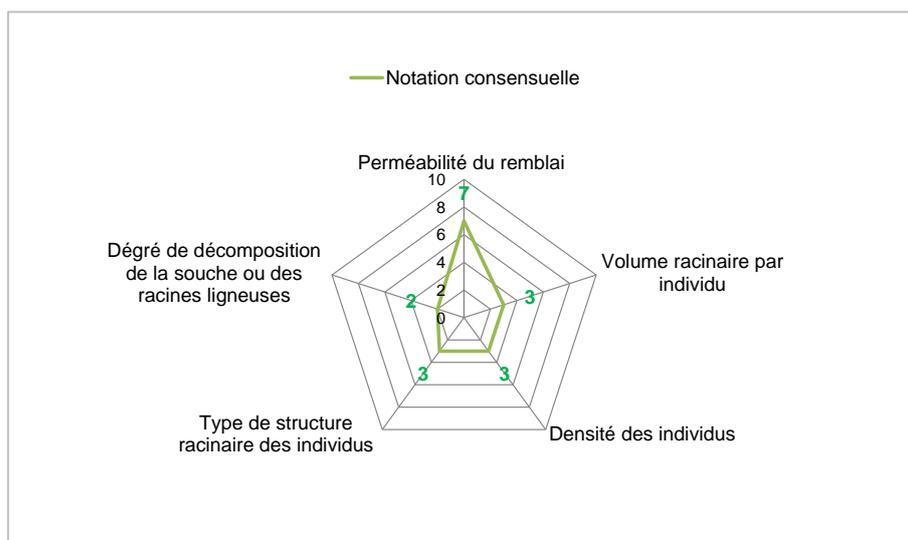
Figure 24. Evaluation des indicateurs d'état relatifs à la performance de la fonction étanchéité (notation consensuelle) du barrage d'O...

Afin d'illustrer l'évaluation des indicateurs d'état spécifiques à la végétation arborescente, nous présentons les notations réalisées sur les indicateurs d'état relatifs à l'évaluation de la performance de la fonction d'étanchéité du remblai de l'ouvrage (Figure 12). Des fuites ont été observées sur le remblai. La note que les experts ont attribuée à l'indicateur direct « Fuites » fournit donc l'évaluation de la performance de la fonction étanchéité (note de 1) mais ils ont également noté les autres indicateurs (notamment ceux relatifs à la végétation) permettant l'évaluation de la performance de la fonction étanchéité. Nous présentons sur la Figure 24, le diagramme radar illustrant les résultats de la notation consensuelle des indicateurs par les experts.

La performance de la fonction étanchéité a été calculée par le modèle sans considérer l'indicateur d'état direct « Fuites » qui donne une note de 1 à cette fonction. Le modèle donne néanmoins une note de 2, soit une mauvaise performance de la

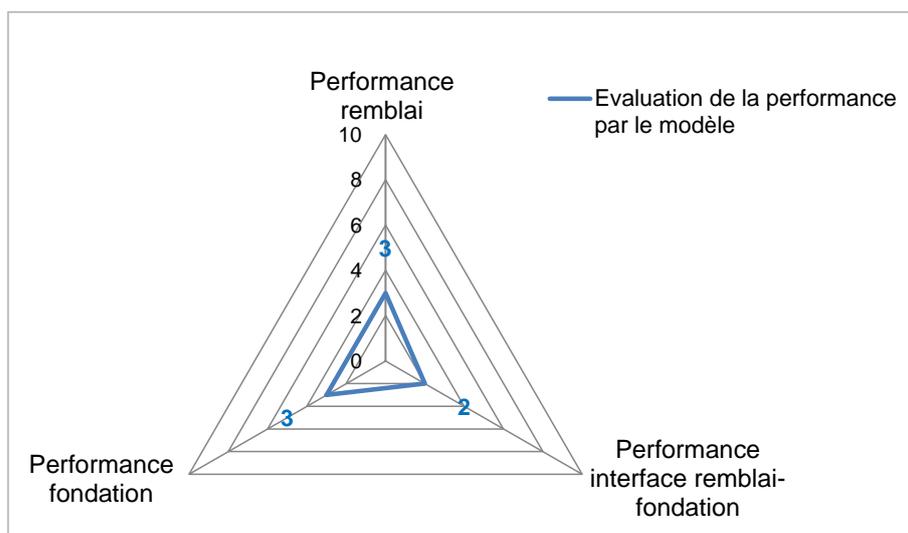
Figure 25. Evaluation de la performance du barrage d'O...

Nous présentons sur la Figure 25, les évaluations de la performance du remblai, de l'interface remblai-fondation et de la fondation meuble vis-à-vis du mécanisme de détérioration par érosion interne obtenues par le modèle.

Pour le remblai, l'interface et la fondation, cette performance mauvaise de 3 s'explique par la présence de nombreuses souches en décomposition sur le profil analysé qui dégrade considérablement la performance de la fonction étanchéité. Elle s'explique également par la performance médiocre de la fonction de résistance à l'érosion interne (note obtenue de 4 pour le remblai et la fondation et de 3 pour l'interface), qui une fois agrégée par le modèle à la performance de la fonction

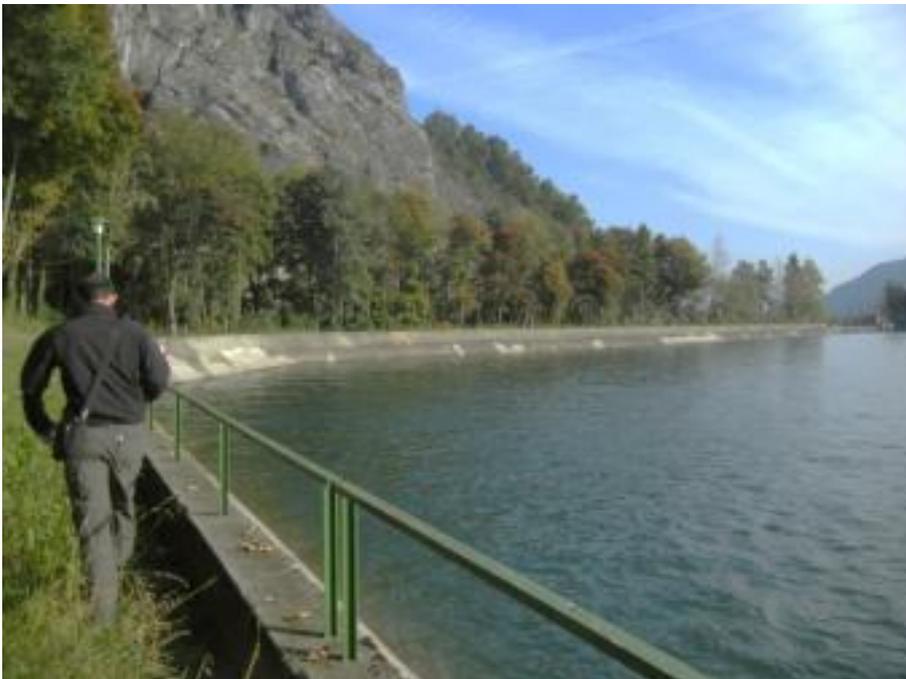
Une végétation arborescente existe sur le couronnement et le talus aval de l'ouvrage (Figure 26). Différentes essences sont présentes, disposées plus ou moins en alignement. Nous y rencontrons des saules, des érables, des pins, des peupliers matures ainsi que de nombreux rejets en crête, des bouleaux,... Nous observons certaines souches coupées et en état de décomposition plus ou moins avancé. Environ deux coupes par an sont réalisées en crête afin de dégager celle-ci de la végétation herbacée et arbustive.

Figure 26. Vue depuis la crête du barrage d'A... (Italie) - (photos : Bambara G., 2014)

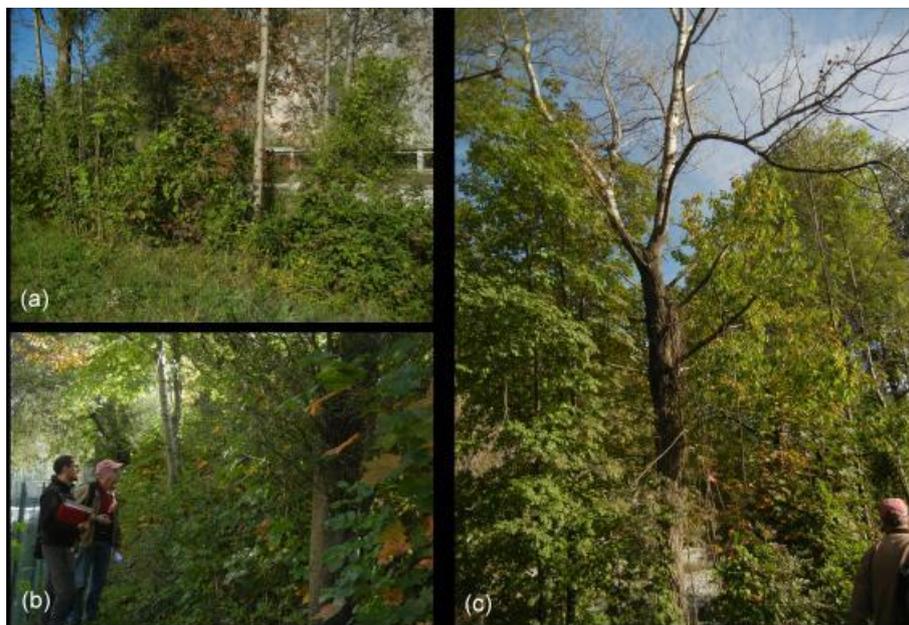
Figure 27. Profil choisi par le groupe d'experts pour l'évaluation de la performance du barrage vis-à-vis du mécanisme d'érosion (a : profil vu depuis la crête ; b : profil vu depuis le pied aval ; c : arbre mort sur le profil analysé) – (photos : Bambara G., 2014)

Après avoir pris connaissance de l'ensemble des informations disponibles, un profil a été choisi par les experts. Ce profil a été retenu car il est intéressant vis-à-vis du diagnostic de la végétation arborescente et qu'il est situé sur une partie de l'ouvrage où le profil est plus étroit (Figure 27).

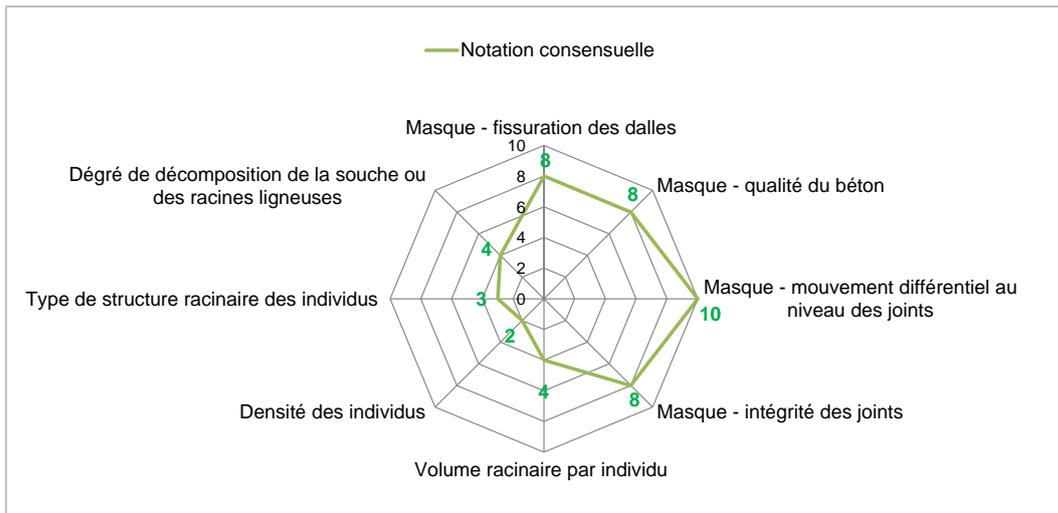
Figure 28. Evaluation des indicateurs d'état relatifs à la performance de la fonction étanchéité (notation consensuelle) du barrage d'A...

Afin d'illustrer l'évaluation des indicateurs d'état spécifiques à la végétation arborescente, nous présentons les notations réalisées sur les indicateurs d'état relatifs à l'évaluation de la performance de la fonction étanchéité du remblai de l'ouvrage (Figure 28). L'évaluation de cette fonction fait appel aux indicateurs d'état relatifs à un barrage en remblai avec un masque amont en béton conventionnel explicité dans le Tableau 4.
