Évaluation de la performance des barrages collinaires en remblai, soumis à la présence d'une végétation arborescente, vis-à-vis du mécanisme d'érosion interne

RAPPORT FINAL Action 2.6

Evaluation de la performance des barrages collinaires en remblai, soumis à la présence d'une végétation arborescente, vis-à-vis du mécanisme d'érosion interne

Bambara G., Curt C., Mériaux P.

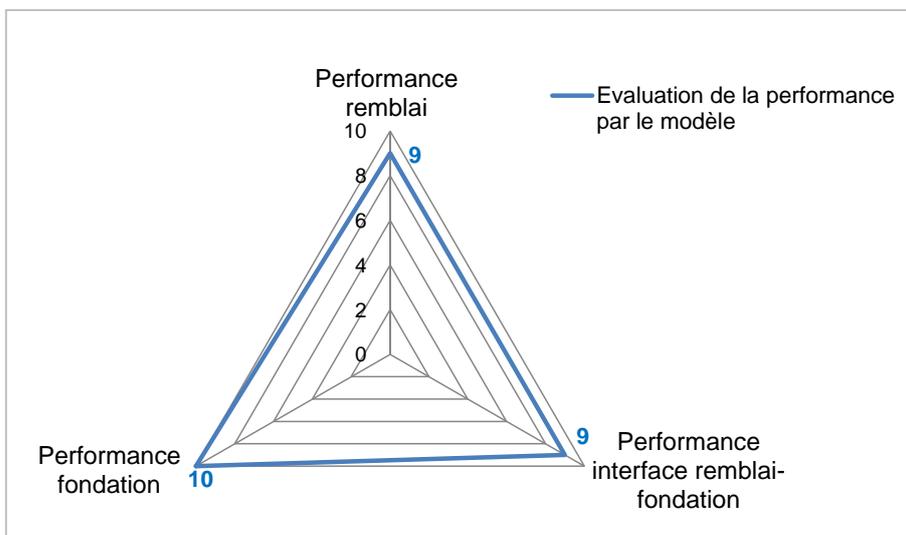
Figure 29. Evaluation de la performance du barrage d'A...

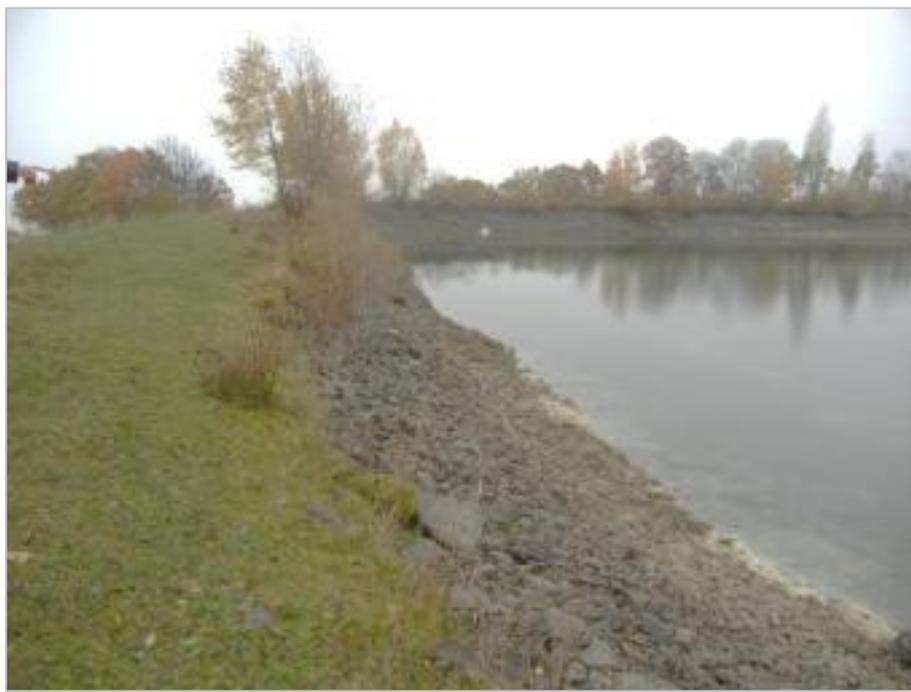
La retenue d'irrigation des G... est située à une altitude d'environ 1255 m dans les Hautes Alpes (Figure 30). Elle appartient à l'ASA de P..P... La première mise en eau de ce barrage date de 1968. Cet ouvrage est reconnu de classe D au sens du décret du 11/12/2007. La retenue est alimenté gravitairement grâce à une conduite prenant l'eau dans le thalweg au-dessus du hameau des G.... Le barrage a initialement été aménagé en déblai-remblai avec un approvisionnement ultérieur en matériau argileux pour étancher la retenue (masque amont en argile). Sa hauteur maximale de l'ordre de 6,5 m et sa largeur de crête est de 3,5 m. La capacité de la retenue est de 42 000 m³. Les pentes du talus amont et du talus aval sont respectivement de 50% et 60%. Ces mesures ont été effectuées au clisimètre lors de la visite.

Figure 30. Vue depuis la crête du barrage des G... (France – 05) – (photo : Bambara G., 2014)

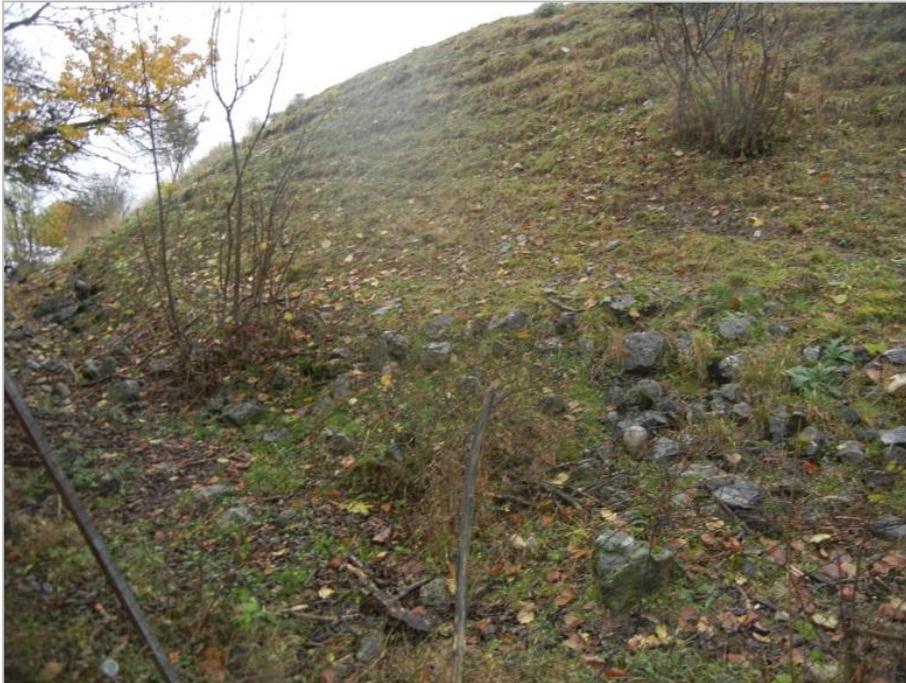
Figure 31. Tapis drainant en pied aval du barrage des G... (France – 05) – (photo : Bambara G., 2014)

Le barrage est équipé d'un tapis drainant (Figure 31), par contre aucune mesure d'auscultation n'est réalisée sur ce barrage.

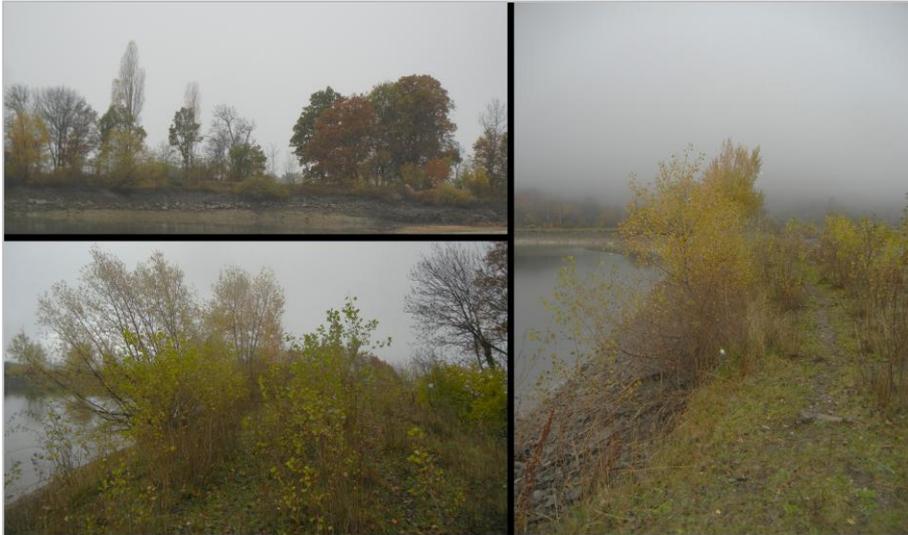
Figure 32. Profil choisi par le groupe d'experts pour l'évaluation de la performance du barrage des G... (France) vis-à-vis du mécanisme d'érosion – (photo : Bambara G., 2014)

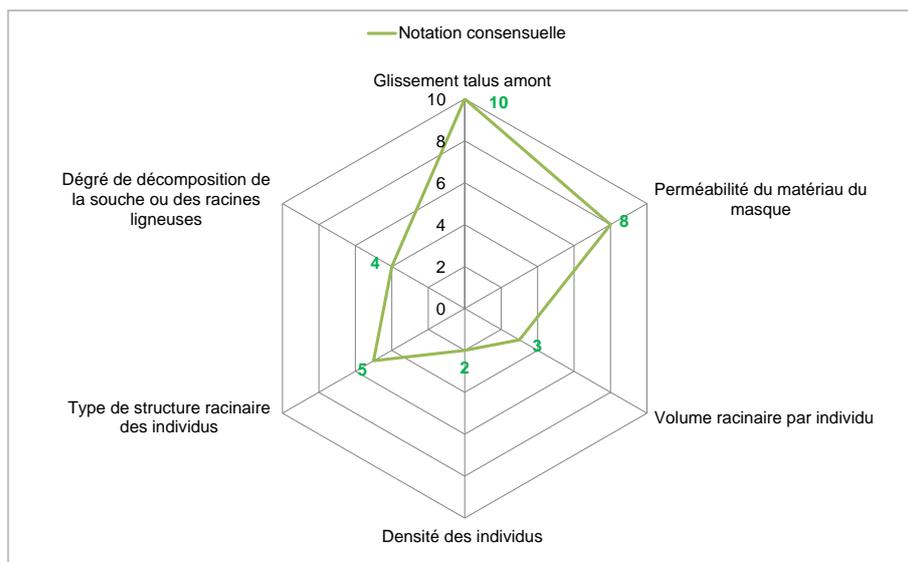
Figure 33. Evaluation des indicateurs d'état relatifs à la performance de la fonction étanchéité (notation consensuelle) du barrage des G...

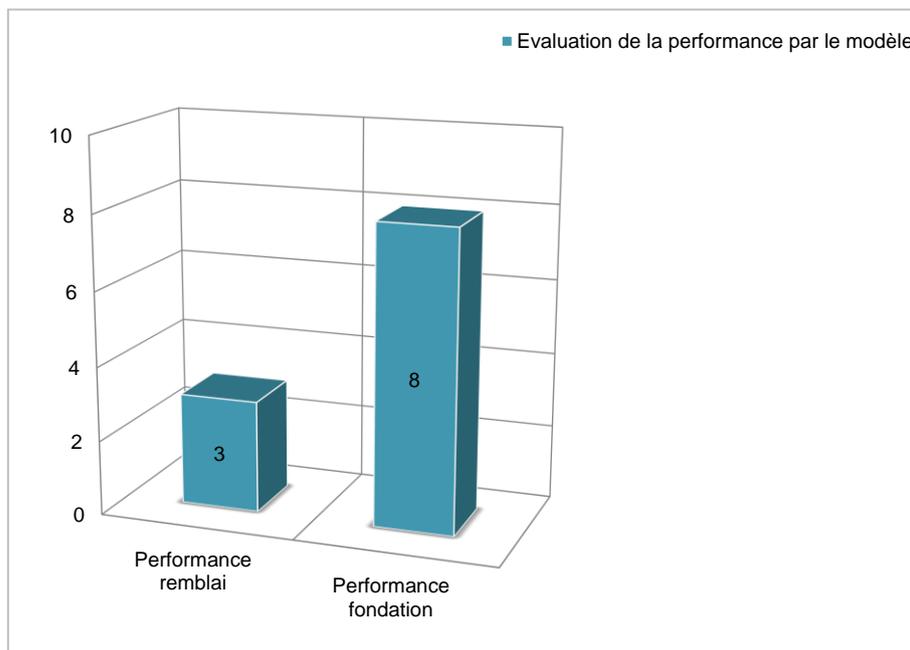
Figure 34. Evaluation de la performance du barrage des G...

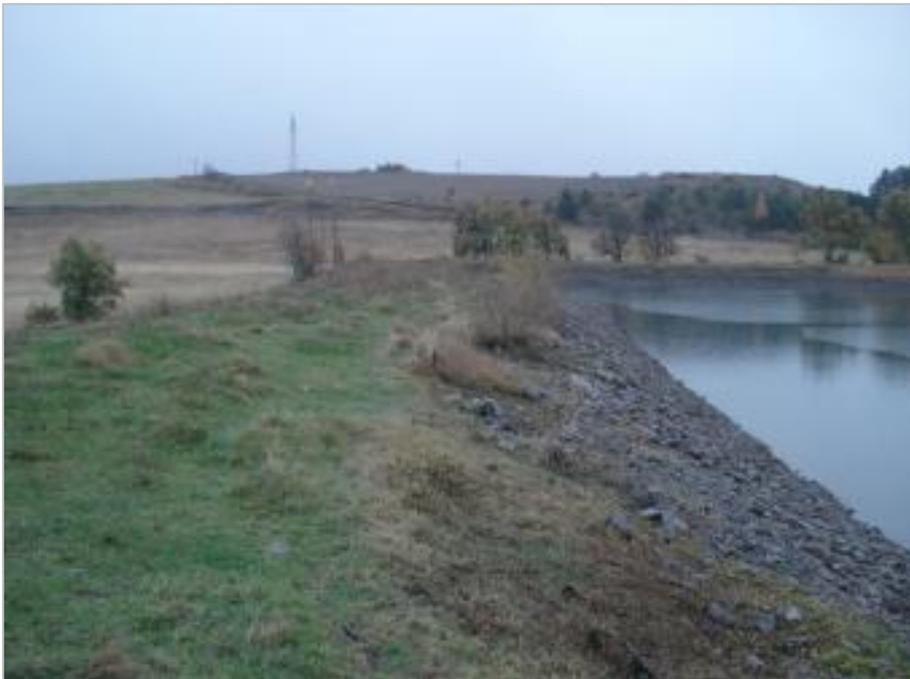
La retenue de P..P.. a été construite en 1966, elle appartient à l'ASA P.. P... Elle est alimentée de manière gravitaire par un lac situé en amont. C'est un barrage en remblai homogène réalisé en déblai remblai avec un matériau in-situ qui est globalement à tendance argileuse. Sa capacité est de 80 000 m³. Le profil de l'ouvrage est assez large avec une largeur de crête de 8 m et sa hauteur maximale est de 6 m (Figure 35). Les pentes relevées lors de la visite de terrain (au clisimètre) sont de 50% pour le talus aval et de 40% pour le talus amont. Cet ouvrage ne possède ni système de drainage, ni instruments d'auscultation.

Figure 35. Vue de la retenue de P.. P.. depuis la crête (France – 05) - (photo : Mériaux P., 2014)

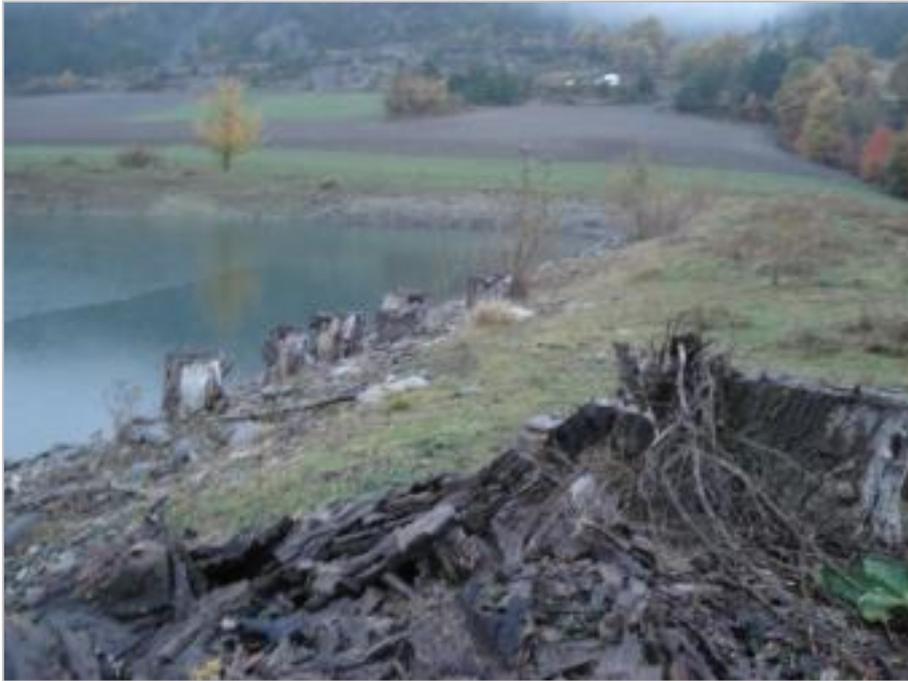
Figure 36. Souches en décomposition sur le couronnement amont et sur la crête de la retenue de P..P.. (France – 05) - (photo : Mériaux P., 2014)

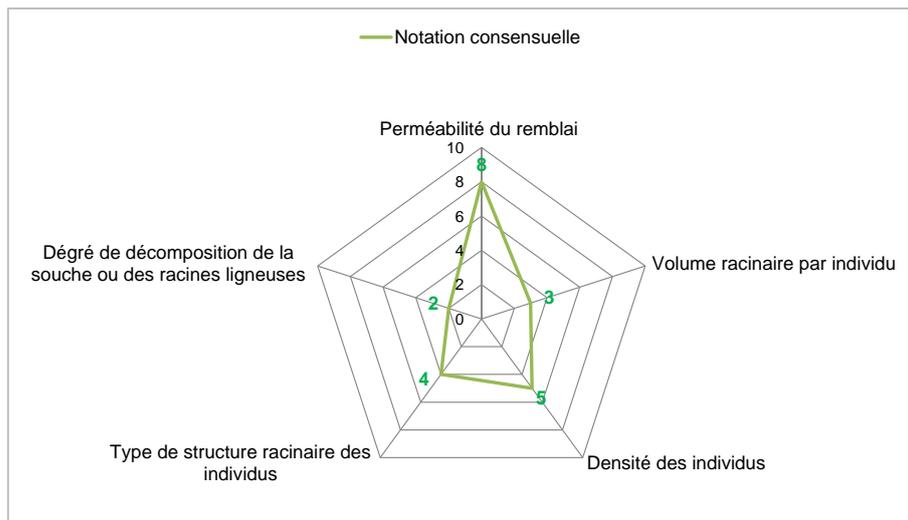
Figure 37. Evaluation des indicateurs d'état relatifs à la performance de la fonction étanchéité (notation consensuelle) du barrage de P..P..

Nous présentons les notations réalisées sur les indicateurs d'état relatifs à l'évaluation de la performance de la fonction étanchéité du remblai de l'ouvrage (Figure 12). Aucune fuite ou indice de fuite n'a été relevé par les ingénieurs. Le diagramme radar illustre les résultats de la notation consensuelle des indicateurs d'état nécessaire à l'évaluation de la performance de la fonction étanchéité (Figure 37).

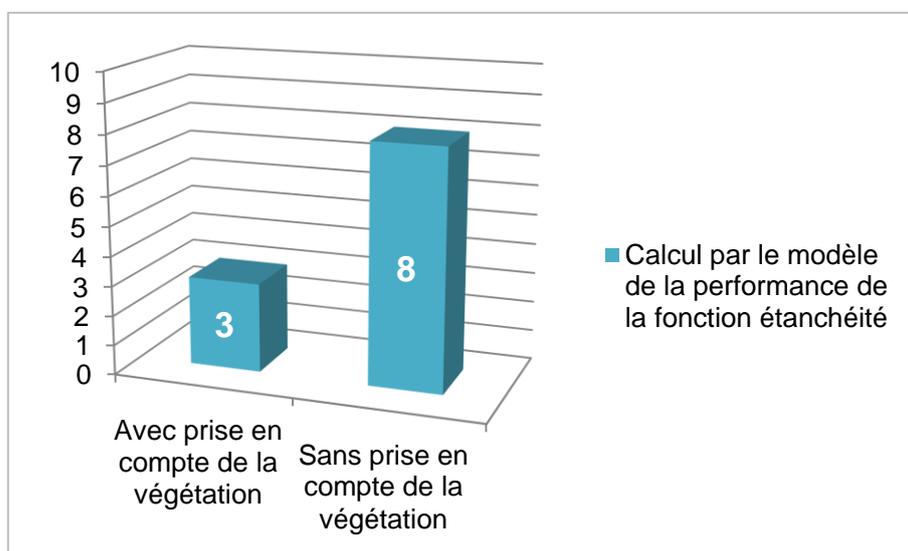
Figure 38. Evaluation de la performance de la fonction étanchéité avec et sans prise en compte de la végétation arborescente

La performance de la fonction étanchéité a été calculée par le modèle. La note obtenue est de 3 soit une mauvaise performance de cette fonction. Ce résultat a été fortement dégradé du fait de la présence de la végétation arborescente (Figure 38).

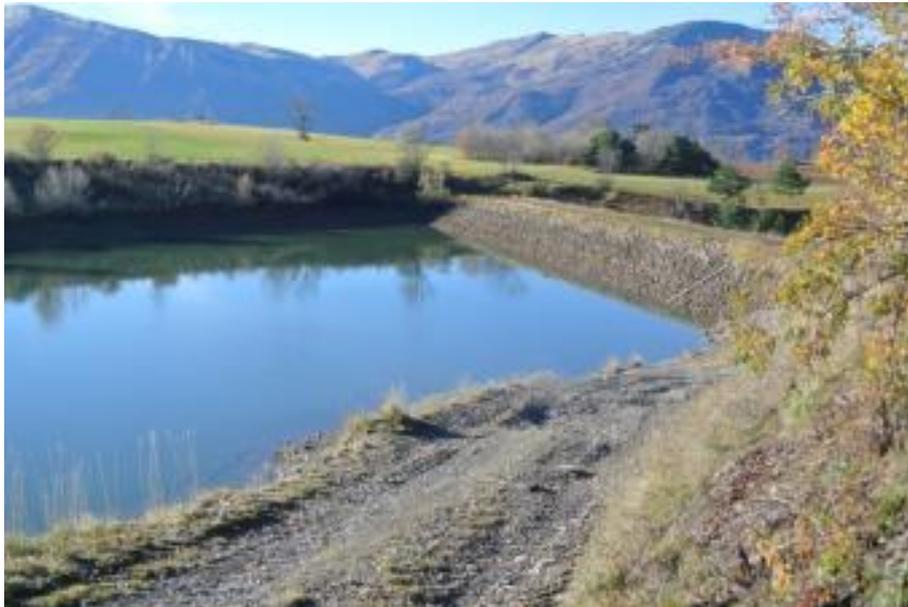
Le barrage des B... a été construit en 1982. Propriété de l'ASA du R..., cette retenue a pour fonction l'irrigation pour l'agriculture du plateau du R... (Figure 39). Elle est alimentée par quelques sources en pied de versant et par le versant. C'est un ouvrage de classe C au sens du décret du 11/12/2007, avec une capacité maximale de 140 000 m³. Sa hauteur maximale est de 13 m et sa largeur de crête est d'environ 5 m.

Figure 39. Vue du barrage des B... depuis l'amont (France – 05) – (photo : Bambara G., 2014)

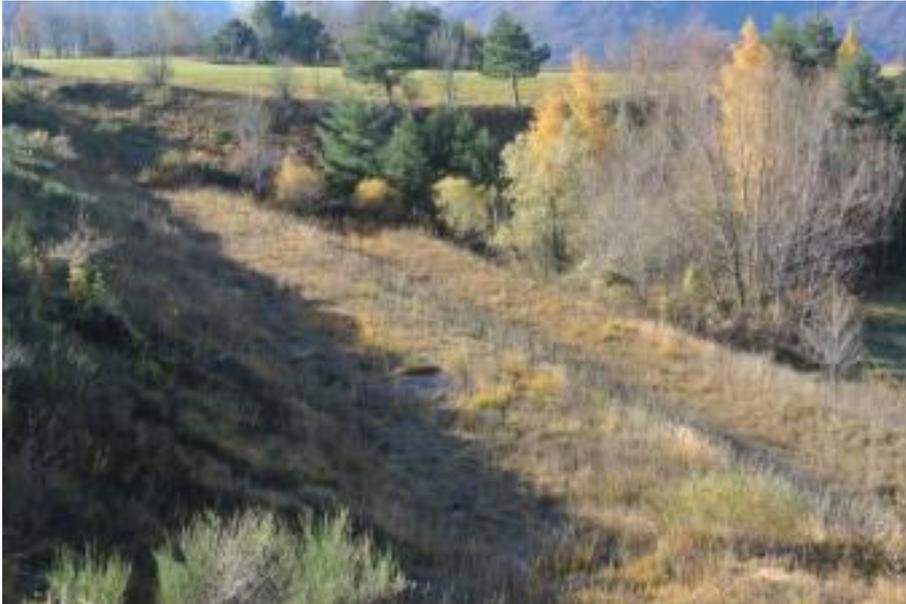
La pente du talus coté amont est de 58 à 65% et la pente du talus aval, qui est constituée de deux risbermes, est de 42 % à 58% (Figure 40).

Figure 40. Vue du talus aval et de la végétation arborescente en rive gauche du barrage des B... (France - 05) – (photo : Bambara G., 2014)

La végétation est assez bien gérée sur cet ouvrage, le débroussaillage n'a pas été réalisé depuis 2 ans mais le propriétaire veille à éradiquer les buissons ayant tendance à devenir arbustifs. Seuls le pied de talus aval (en rive gauche) et l'appui rive gauche du barrage sont soumis au développement d'une végétation arborescente (Figure 40).

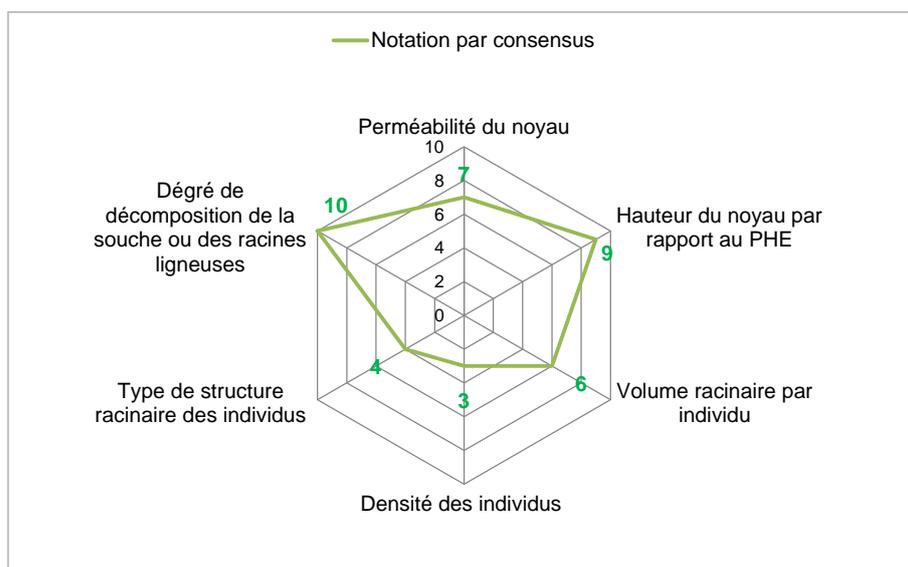
Figure 41. Evaluation des indicateurs d'état relatifs à la performance de la fonction étanchéité (notation consensuelle) du barrage des B...

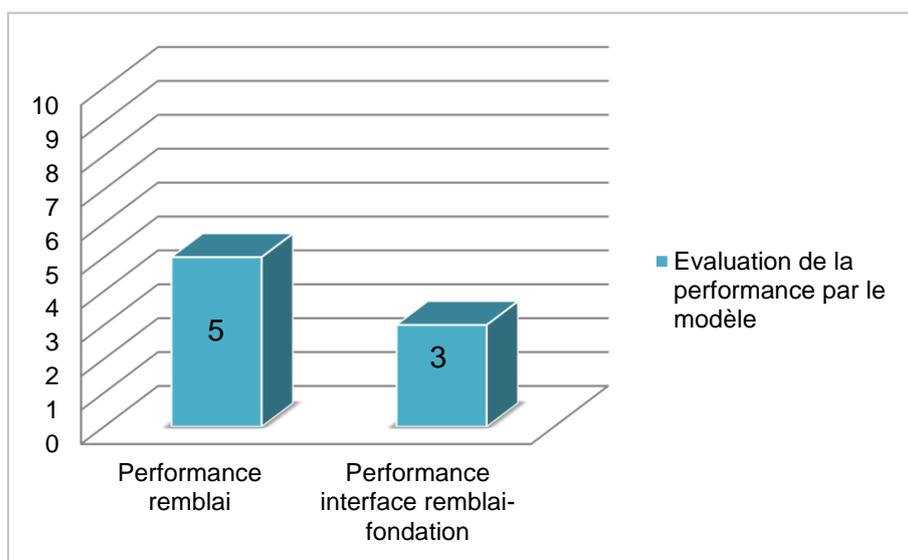
Figure 42. Evaluation de la performance du barrage des B...

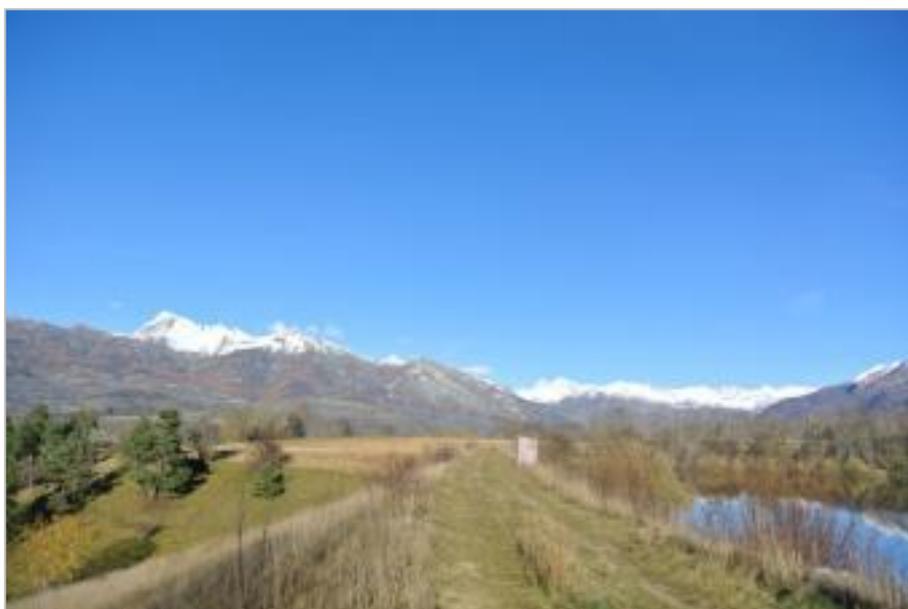
Ce barrage qui intercepte le cours d'eau Le Riou Gras est constitué d'un remblai avec un noyau étanche incliné. Sa hauteur au-dessus du terrain naturel est de 16m. Sa capacité maximale est de 100 000 m³. Les pentes de ses talus (mesuré au clisimètre le jour de la visite) sont d'environ 45 % pour le talus amont et 40 % pour le talus aval (Figure 43).

Figure 43. Vue du barrage des V... depuis la crête (France – 05) – (photo : Bambara G., 2014)

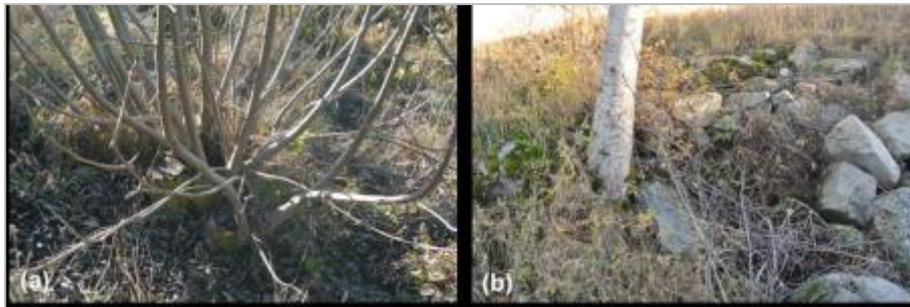
Figure 44. Souche de frêne ayant rejeté (a) et arbre mature sur tapis drainant (b) du barrage des V... (France – 05) – (photo : Bambara G., 2014)

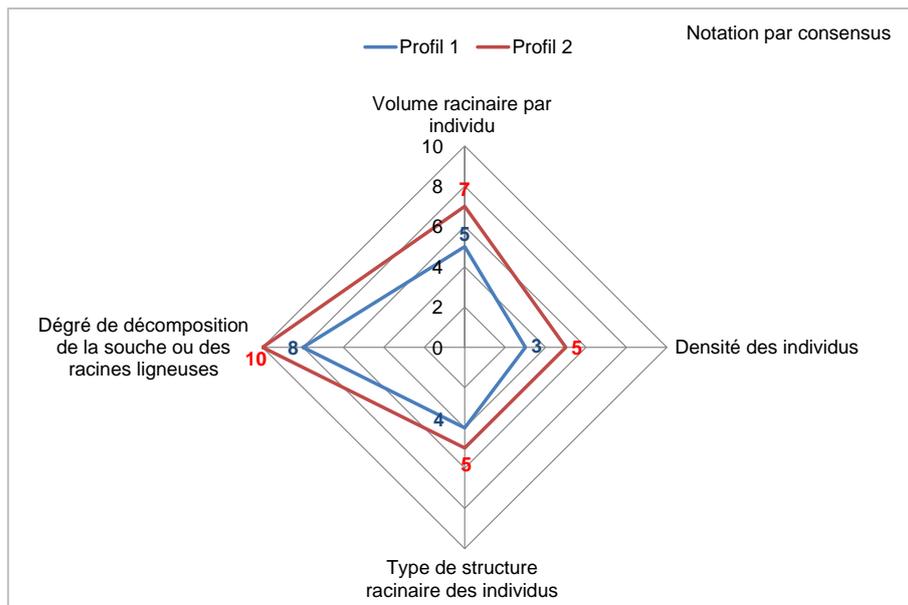
Figure 45. Evaluation des indicateurs d'état relatifs à la végétation arborescente (notation consensuelle) du barrage des V... sur les deux profils
