## Expertise de l'inondation par ruissellement intense suite à l'orage du 07/06/2016 sur la commune de Lucheux (80)

# Expertise de l'inondation par ruissellement intense suite à l'orage du 07/06/2016 sur la commune de Lucieux (80)

*Note de synthèse – Juillet 2016*

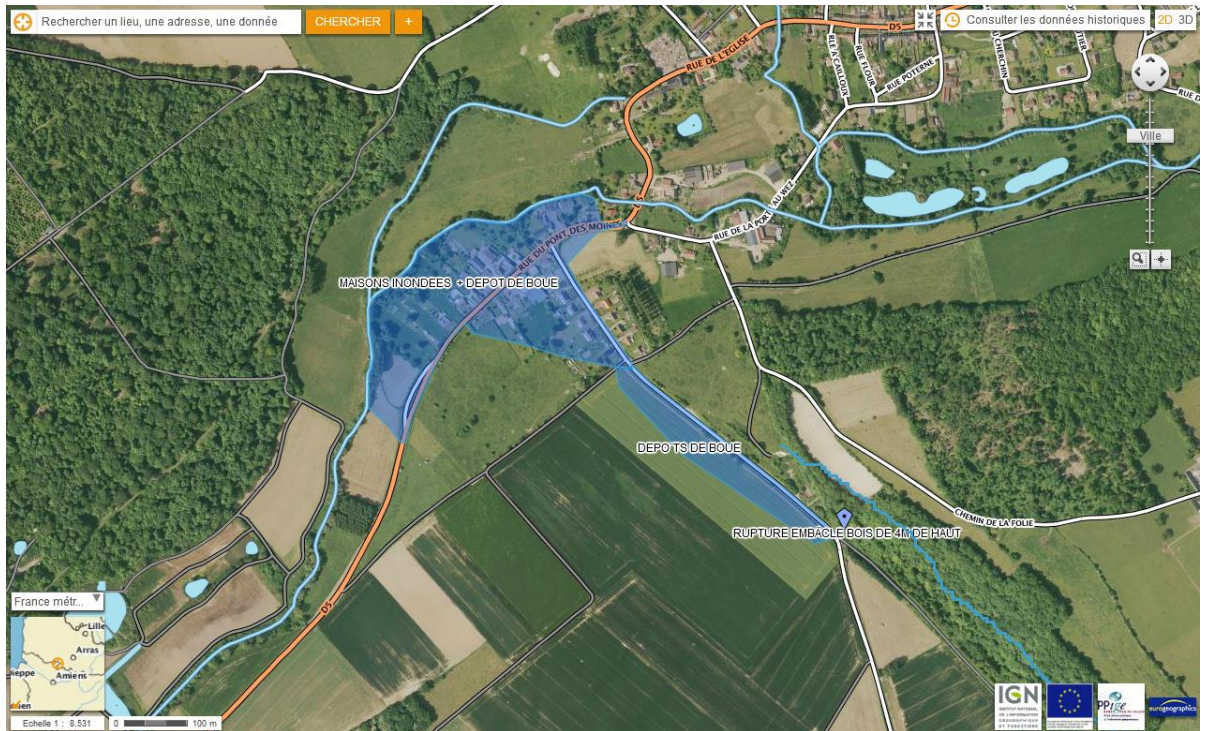
Zone inondée par la coulée boueuse lors du ruissellement intense du 07/06/2016 sur les communes de Luceux (Somme)

L'orage du 7 juin 2016 a généré l'inondation boueuse du quartier aval de village de Lucheux. Malgré une hauteur d'eau qui n'a pas dépassé 40 cm au plus, les dégâts aux habitations, garage souterrains et zones externes sont importants compte tenu d'un dépôt de boue de 10 cm environ sur l'ensemble de la zone inondée. Les pluies intenses ont affecté essentiellement le plateau agricole situé à l'amont du bassin versant de la forêt de Watron. Le cumul pluviométrique a atteint 244 mm en 2h15 sur la zone frontière avec la commune de Mondicourt (Pas de Calais) qui a déploré à cet endroit le décès d'un automobiliste pris par le flot qui a inondé la N25.
