Expertise de l'inondation par ruissellement intense suite à l'orage du 07/06/2016 sur la commune de Lucheux (80)

Note de synthèse – Juillet 2016

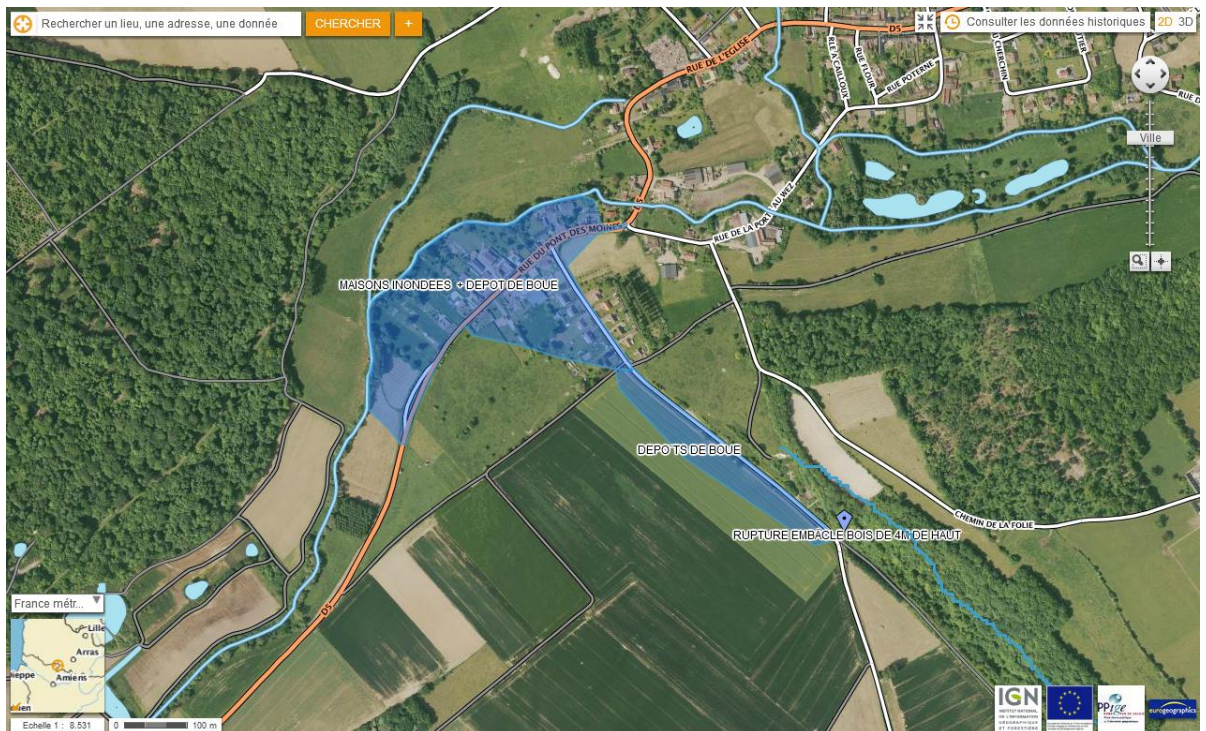
Zone inondée par la coulée boueuse lors du ruissellement intense du 07/06/2016 sur les communes de Luceux (Somme)

L'orage du 7 juin 2016 a généré l'inondation boueuse du quartier aval de village de Lucheux. Malgré une hauteur d'eau qui n'a pas dépassé 40 cm au plus, les dégâts aux habitations, garage souterrains et zones externes sont importants compte tenu d'un dépôt de boue de 10 cm environ sur l'ensemble de la zone inondée. Les pluies intenses ont affecté essentiellement le plateau agricole situé à l'amont du bassin versant de la forêt de Watron. Le cumul pluviométrique a atteint 244 mm en 2h15 sur la zone frontière avec la commune de Mondicourt (Pas de Calais) qui a déploré à cet endroit le décès d'un automobiliste pris par le flot qui a inondé la N25.
