## Suivi des performances des filtres plantés de végétaux en zone tropicale

Station à charge variable de champ d'Ylang 2 (Combani)

*Bilan de la campagne de suivi du 22 novembre 2015 au 1<sup>er</sup> Décembre 2015*

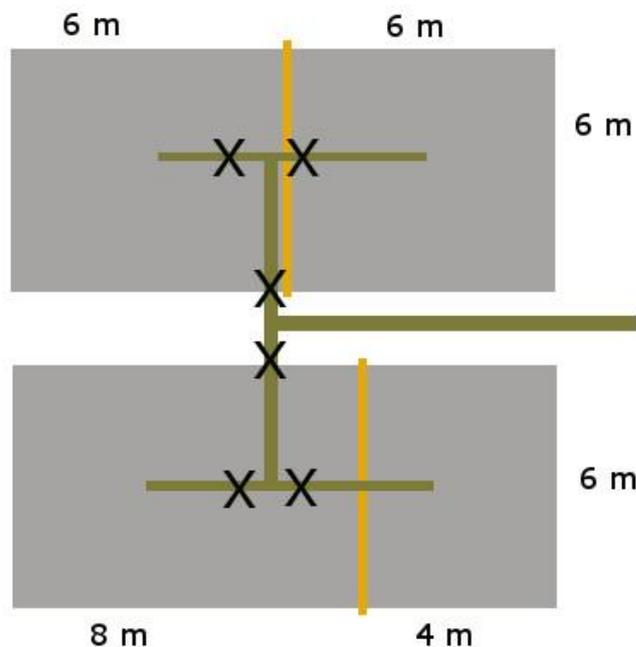
**Figure 1 :** Schéma de principe de la station de Champ d'Ylang 2. En jaune les partitions, en noir les vannes. Les distances en mètres ne correspondent pas à la réalité, la capacité de la station ayant évolué entre le moment où le schéma a été fait (180 EH) et la capacité finale de la station (195 EH).

La particularité de la station de Champ d'Ylang 2 est qu'elle a été conçue dans le but de tester en conditions réelles les limites de la technologie des filtres plantés de végétaux (FPV) à écoulement vertical librement drainé en conditions tropicales. Les surfaces mobilisables pour le traitement des eaux usées peuvent être réduites par un partitionnement des filtres et un jeu de vannes (voir figure 1). Ce qui permet de faire varier le ratio de dimensionnement :  $0,8\text{m}^2/\text{EH}$ ,  $0,53\text{m}^2/\text{EH}$ ,  $0,4\text{m}^2/\text{EH}$  et  $0,26\text{m}^2/\text{EH}$ .

Pour le reste, la station correspond à un FPV classique en zone tropicale avec 2 filtres fonctionnant en alternance 3,5j/3,5j. Les massifs sont composés d'une couche filtrante de 30 cm de graviers 2/4, puis une couche de transition de 20 cm de gravier 6/10 et enfin une couche drainante de 20 cm de

graviers 20/40. La couche drainante est traversée par le réseau d'aération/drainage en PVC de diamètre 160mm avec une densité satisfaisante (0,36 m linéaire /m<sup>2</sup>).

L'alimentation se fait par bâchées (1,7 m<sup>3</sup>) depuis un poste de relevage située à l'entrée de la station. Une sonde piézométrique (STS DLN 70) est placée dans le poste et permet de connaître précisément la quantité d'eaux usées envoyée sur les filtres.

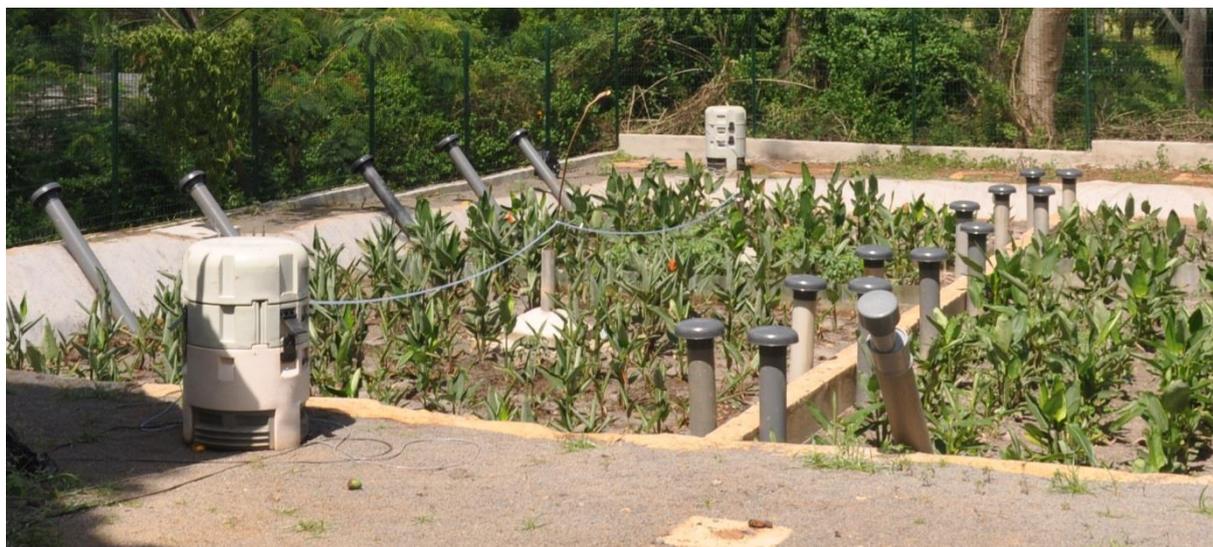
**Figure 3 :** préleveurs installés lors de la campagne. Au premier plan, prélèvement des eaux usées brutes sur les points d'alimentation. A l'arrière-plan, prélèvement des eaux traitées.

Durant la campagne il y a eu 2 points d'échantillonnages (voir figure 3) :

- Eaux usées brutes : prélèvements directement sur les points d'alimentation au moment des bâchées (détection à partir du démarrage des pompes).
- Eaux traitées : prélèvement en sortie de station (à partir des données du débitmètre).

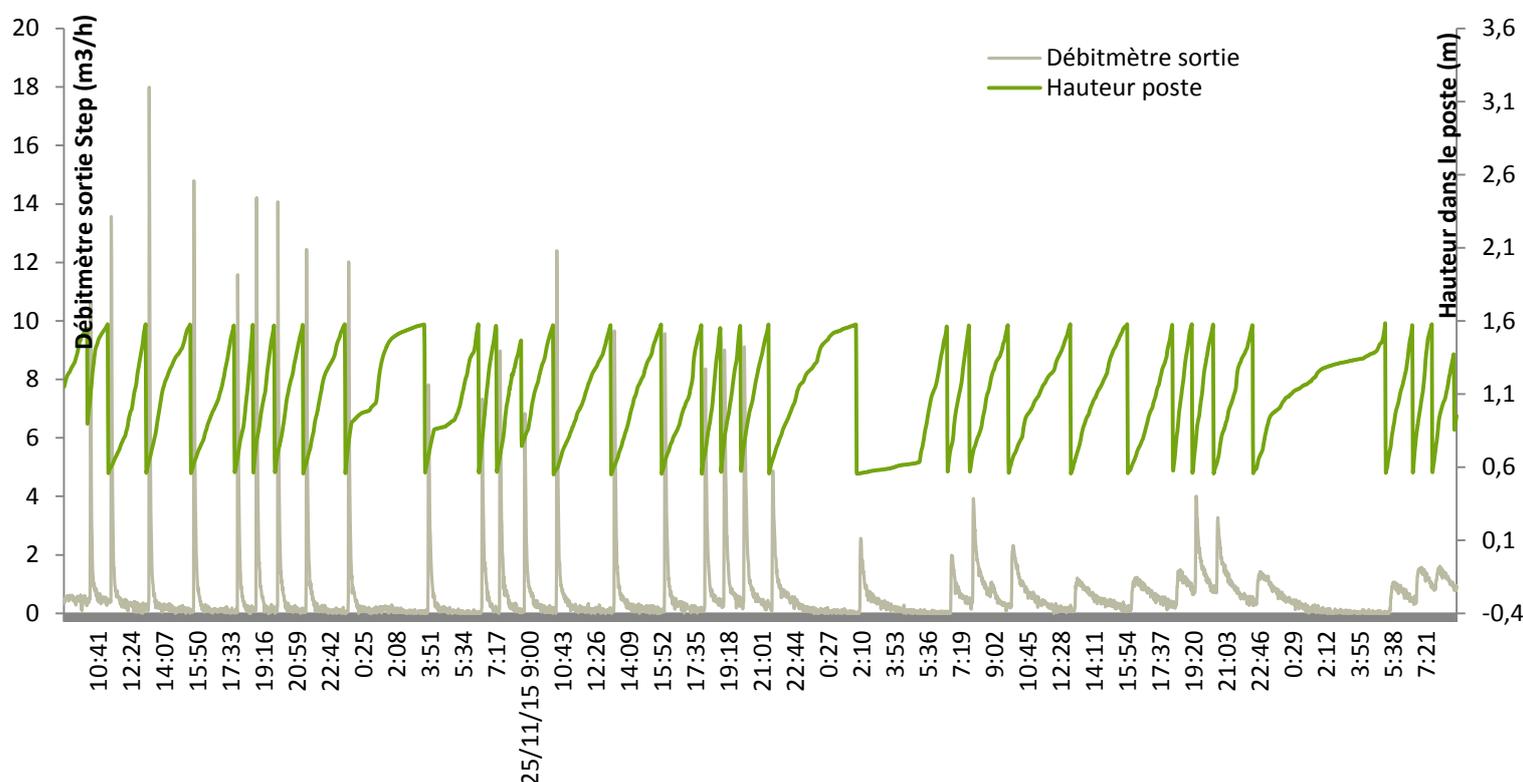
Par ailleurs, le détail des valeurs enregistrées au cours d'un cycle d'alimentation (figure 4) traduit assez bien ce qui a pu être observé sur le terrain : les effluents qui arrivent sur la station sont très comatants. Le débit maximum de drainage à la fin de chaque bâchée diminue passant de 18m<sup>3</sup>/h en début de cycle à 2m<sup>3</sup>/h à la fin du 3<sup>ème</sup> jour. Après 1,5 jours d'alimentation le temps de drainage de chaque bâchée s'allonge, et lorsque 2 bâchées sont proches la deuxième démarre alors que la précédente n'est pas encore complètement passée. Il n'y a alors plus de moments où le filtre est à nu, et les transferts de gaz dans le massif se font moins bien.

**Figure 4** : Suivi de la hauteur d'eau dans le poste d'entrée et du débitmètre de sortie au cours d'un cycle d'alimentation. Mesures entre le 24/11 9h (J1) et le 27/11 9h (J3).

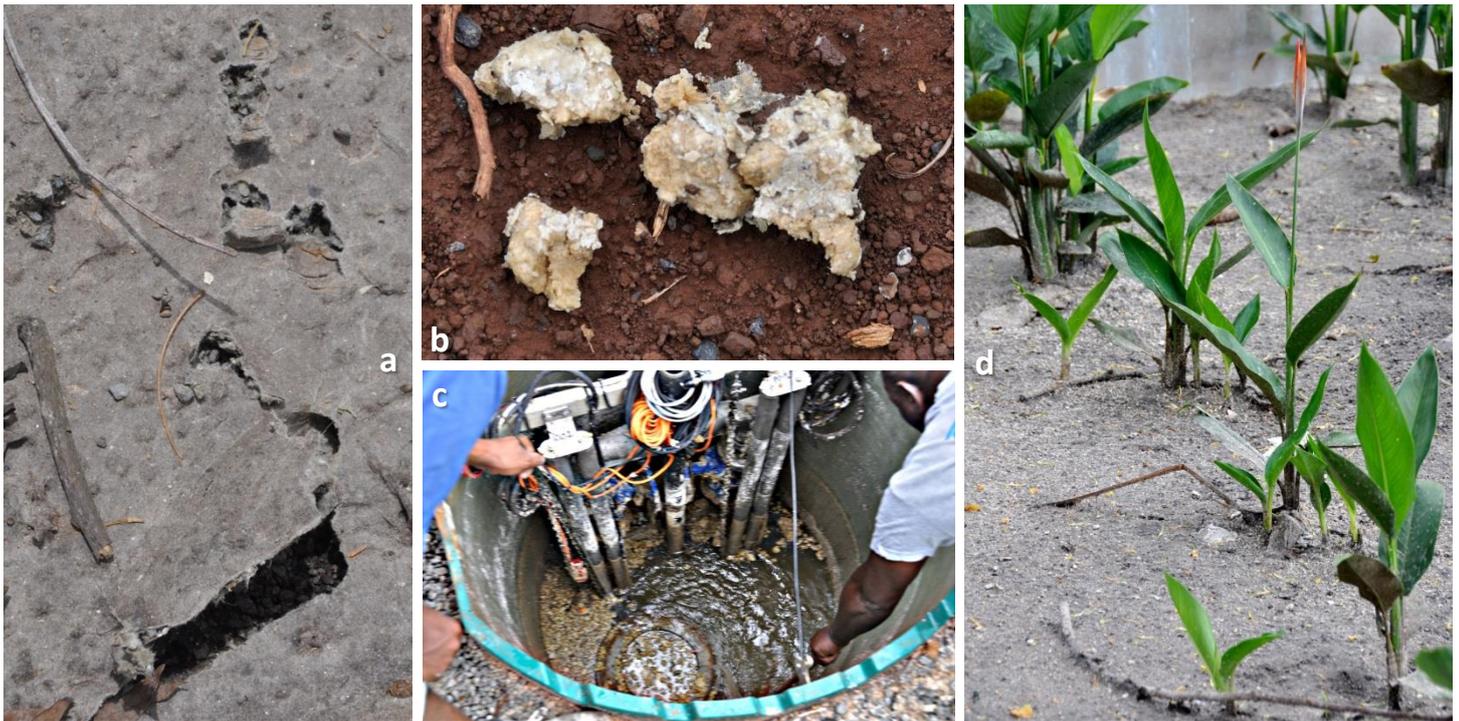
L'accumulation de matière au cours d'un cycle d'alimentation est normale, et les diminutions de débit de drainage au cours du temps sont couramment observées. Par contre l'ampleur, plus importante ici, est liée au faible développement des végétaux dont le rôle est d'éviter le colmatage superficiel du système. Avec le temps et la croissance des végétaux la situation devrait s'améliorer. La figure 5 a) montre que le colmatage est en partie dû à une présence importante de cellulose. Par ailleurs il y a une forte odeur de graisse sur la station. A début du bilan le poste était rempli de boules de graisses (voir figure 5b et c). Il se peut que le réseau amène des effluents qui ne soient pas complètement domestique.

**Figure 5** : colmatage superficiel précoce. a) la présence de cellulose en forte quantité donne un aspect cartonné caractéristique en surface. b) boulette de graisse issues du poste de relevage lors d'un curage (c) en début de campagne. d) aspect de la surface d'un filtre à la fin d'une période d'alimentation.

Le colmatage de surface constaté sur le terrain est classique en phase de démarrage à forte charge, même si il a pu être amplifié par des effluents non domestiques (graisses ...), n'a pas eu d'impact sur les performances de la station dans son dimensionnement classique.

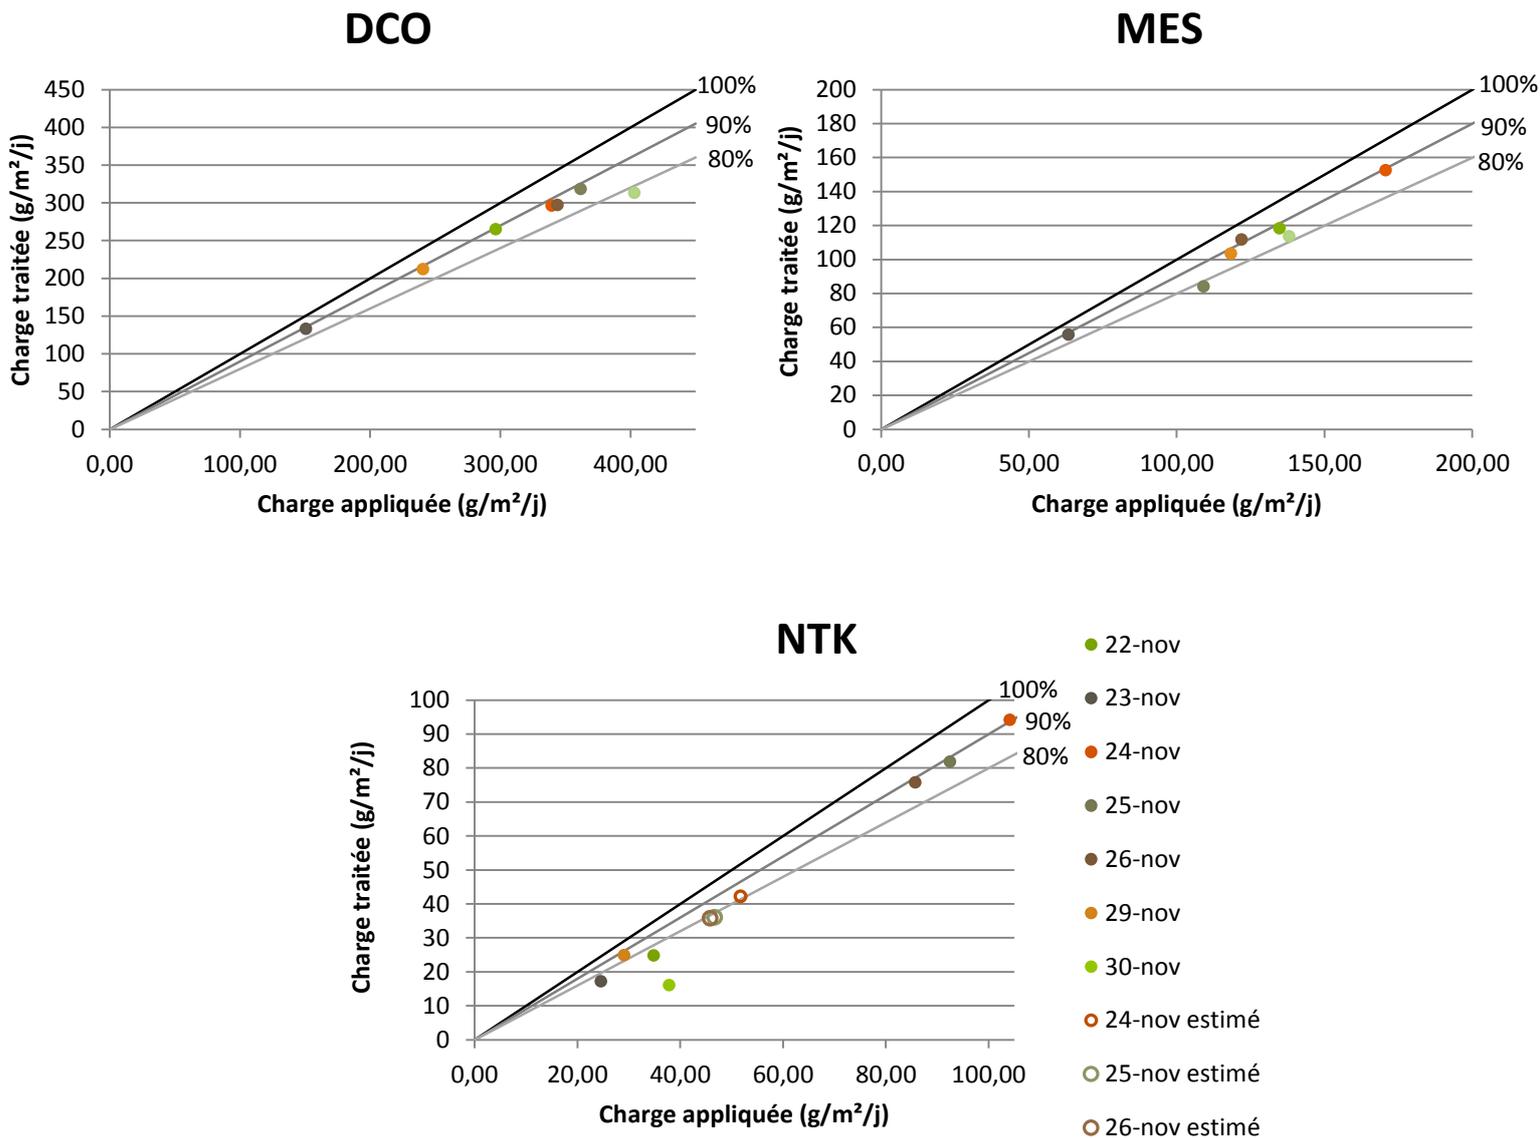
En ce qui concerne la DCO, les points sont sur la ligne de 90% de rendement jusqu'à 300 g/m<sup>2</sup>/j. Au-delà les performances semblent diminuer légèrement. Le dernier point au-delà de 400 g/m<sup>2</sup>/j est même en deçà de 80%, mais la fiabilité du bilan du 30/11 est mise en cause. Morvannou et al., 2015 constate également une diminution des performances et un étalement des rendements à partir de 250 g/m<sup>2</sup>/j mais qui se maintienne autour de 80% jusqu'à 600 g/m<sup>2</sup>/j pour les données de 190 bilans en métropole.

Les valeurs sur les MES ne sont pas très intéressantes : la charge appliquée la plus importante n'arrive même pas au niveau de la charge nominale (170 pour 185 g/m<sup>2</sup>/j) et les performances varient de manières importantes d'un bilan à l'autre. Ce qui correspond à ce qui a été vu plus haut : la charge en MES est faible dans les eaux usées brutes, et à l'occasion de pluies, les eaux traitées peuvent être souillées par des latérites.

Les performances sur l'azote kjeldhal sont comparables à ce qui a pu être observé par Morvannou en métropole sur la filière classique à 2 étages. Les performances sur un étage sont donc supérieures à ce qui est obtenu en climat tempéré.

Les valeurs aberrantes des 24, 25 et 26 novembre sont présentées dans le graphique, ainsi que des valeurs estimées basées sur le ratio  $NH_4/NTK$  (stable pour une station donnée puisqu'il dépend essentiellement de la longueur du réseau).

La nitrification est un procédé aérobie qui est très sensible au colmatage. Les flaquages observés limitent les échanges gazeux et laissent présager un abattement beaucoup plus faible des NTK. L'aération du massif par le fond du filtre via le réseau de drainage est donc performante, et les limites du système ne sont pas encore atteintes.

Figure 6 : Charges de DCO, MES et NTK traitées en fonction des charges appliquées.

Pour suivre les performances en fonction de la charge appliquée, on présente les données sous forme de graphique exprimant la charge traitée en fonction de la charge appliquée (figure 6).
