# Accidentologie des digues du delta du Rhône de 1840 à nos jours

## *Accidentology of the levees of the Rhône delta from 1840 to the present day*

T. Mallet<sup>1</sup>, J.J. Fry<sup>2</sup>, R. Tourment<sup>3</sup>, P. Mériaux<sup>3</sup>

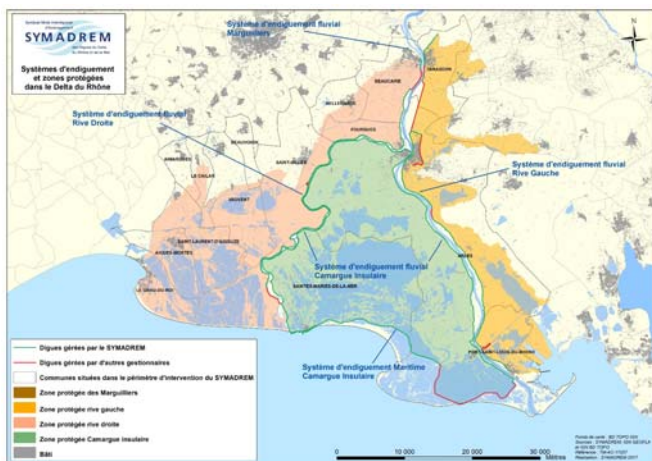
FIGURE 1 : SYSTEMES D'ENDIGUEMENT DANS LE DELTA DU RHONE

Le Delta du Rhône couvre une superficie de 1 500 km<sup>2</sup>. Il est protégé par trois systèmes d'endiguement fluviaux et un système d'endiguement maritime constitués respectivement de 225 km de digues fluviales et 50 km de digues maritimes. Ces systèmes sont traversés par environ 30 passages batardables et 350 ouvrages hydrauliques manœuvrables en crues ainsi que 125 réseaux secs ou humides. La population protégée par ces systèmes est estimée à 115 000 personnes (résidents permanents). Elle peut doubler, voire tripler en période estivale. Le Syndicat Mixte Interrégional d'Aménagement des Dignes du Delta du Rhône et de la Mer (Symadrem), est un établissement public qui regroupe deux régions, deux départements et six établissements publics de coopération intercommunale à fiscalité propre. Il gère la majeure partie des ouvrages, à savoir : 210 km de digues fluviales et 25 km de digues maritimes. La gestion des autres ouvrages (remblais ferroviaires, remblais portuaires, écluses, routes, digues privées) est répartie entre différents acteurs avec qui le Symadrem a conventionné pour être à l'horizon 2020, le gestionnaire unique des quatre systèmes d'endiguement.

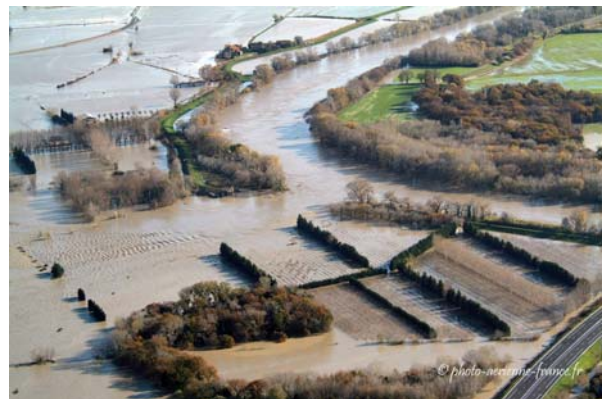
PHOTO 1 : EXEMPLE DE BRECHE (© PHOTO-AERIENNE-FRANCE.FR)

La **brèche** est une rupture au sens de la Commission Internationale des Grands Barrages (CIGB) dont le lâcher d'eau ne peut plus être maîtrisé. La brèche est obtenue à la fin d'un processus impliquant des mécanismes de dégradation et de ruptures, qui se développe en trois étapes [1] : initiation, formation et élargissement. Elle est donc caractérisée par une phase d'élargissement et des entrées d'eau dans la zone protégée qui ne peuvent plus être interrompues.

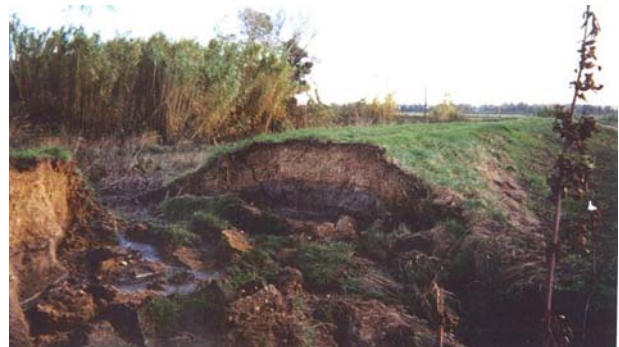
PHOTO 2 : EXEMPLE DE DEPART DE BRECHE (© BRLI)

Le **départ de brèche** se distingue de la brèche par le fait que la phase d'élargissement n'est pas encore en cours et/ou que le lâcher d'eau a été maîtrisé ou sans impact sur la zone protégée. Il peut y avoir des entrées d'eau, sans conséquence sur l'aval, qui peuvent être interrompues par un effondrement de la digue, une intervention d'urgence ou la diminution de la charge hydraulique liée à la décrue.

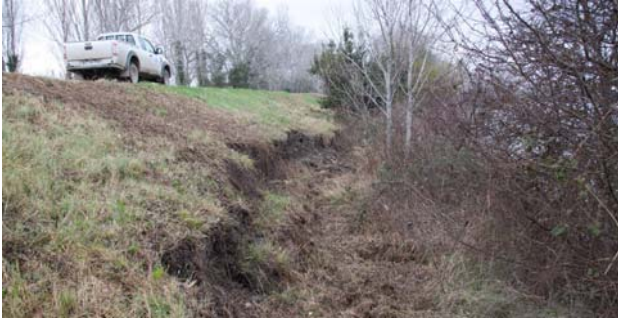
PHOTO 3 : EXEMPLE DE DESORDRE (© SYMADREM)

Le **désordre** est défini quant à lui comme le signe observable ou quantifiable d'une dégradation de l'état initial de la digue qui peut être l'amorce d'une rupture et d'un processus de brèche.

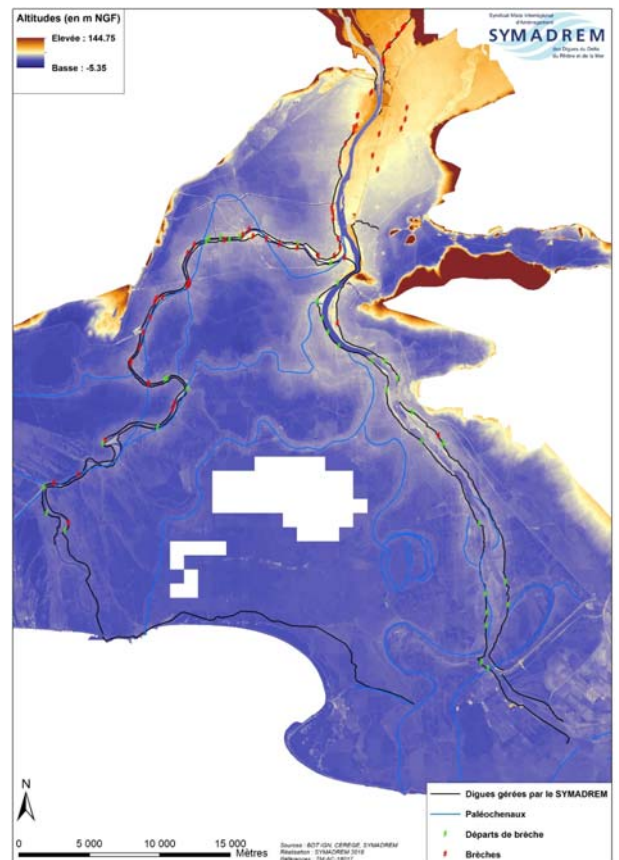
FIGURE 2 : LOCALISATION DES BRECHES, DEPARTS DE BRECHE ET PALEO- CHENAUX DANS LE DELTA DU RHONE

Les brèches et départs de brèche sont localisés sur la figure 2. Les brèches sont globalement localisées sur le Rhône et le Petit Rhône amont, là où les hauteurs de digues sont les plus importantes (4,5 à 7 m) et les hauteurs de charge (3 à 6 m) plus élevées par le passé. Les départs de brèche sont quant à eux plutôt localisés sur le Grand Rhône et le Petit Rhône aval, là où les hauteurs de digues (2 à 4,5 m) sont plus faibles et les hauteurs de charge par le passé également moins élevées (1,5 à 2,5 m).

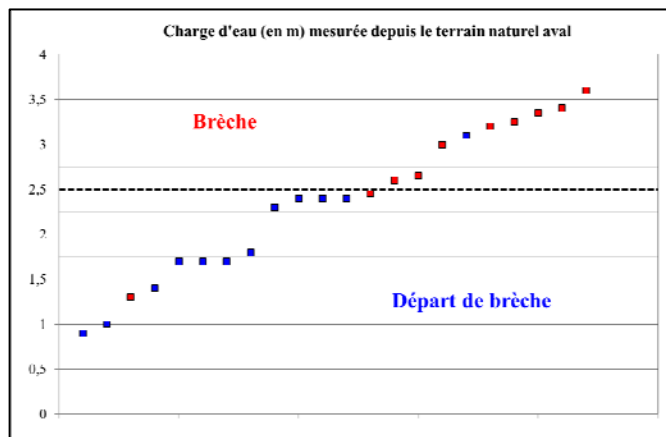
FIGURE 3: CHARGE D'EAU DES BRECHES ET DEPARTS DE BRECHE LIES A L'EROSION INTERNE

L'analyse des charges d'eau mesurées depuis le côté protégé (figure 3) montre que quasiment tous les départs de brèche par érosion interne présentaient une charge d'eau inférieure à 2,5 mètres (à l'exception d'une) et qu'à contrario, toutes les brèches également par érosion interne, avaient au moment du processus final d'ouverture, une charge d'eau supérieure ou égale à 2,5 mètres (à l'exception de celle de 2016).

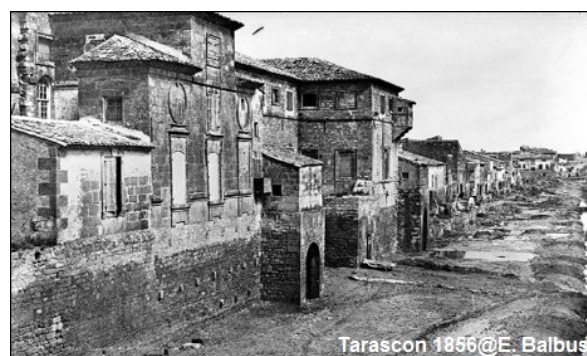
PHOTO 4 : TARASCON MAI 1856 (SOURCE PPRi TARASCON)

Si la crue centennale de décembre 2003, qui a causé plus de 700 millions d'euros de dommages, peut être qualifiée d'important sinistre, les conséquences de cette dernière n'en demeurent pas moins très en deçà des conséquences des crues de 1840 et 1856 qui ont occasionné le déversement respectivement d'environ 2 et 3 milliards de m<sup>3</sup> dans la zone protégée, soit un volume très sensiblement supérieur à la contenance du barrage de Serre Ponçon (un peu plus de 1 milliard de m<sup>3</sup>) et ont laissé des stigmates perceptibles dans le paysage.

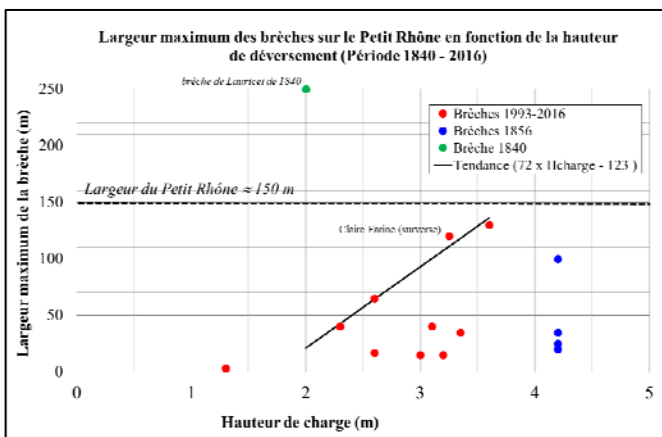
FIGURE 4 : PETIT RHONE - LARGEUR DES BRECHES EN FONCTION DE LA HAUTEUR DE CHARGE

Les figures n°4 et n°5 permettent de voir l'évolution de la largeur maximale des brèches sur respectivement le Petit Rhône et le Rhône en fonction de la hauteur estimée de charge au droit de la brèche mesurée depuis le terrain naturel aval. Sur le Petit Rhône, on constate une proportionnalité de la largeur maximale de la brèche en fonction de la hauteur de charge, qui s'explique facilement par la proportionnalité entre la hauteur de charge et la force tractrice s'exerçant sur les flancs latéraux de la brèche lors du processus d'élargissement. Cette proportionnalité permet même d'en déduire une certaine tendance linéaire, qui pourrait être estimée de façon sécuritaire à  $L_{brèche} = 72 \times H_{charge} - 123$  (avec L et H exprimées en m). La brèche de Claire Farine de 2003 qui est la seule brèche initiée par surverse (en dehors des deux brèches dans les digues de protection des trémies ferroviaires) suit un comportement similaire aux autres brèches initiées par érosion interne.

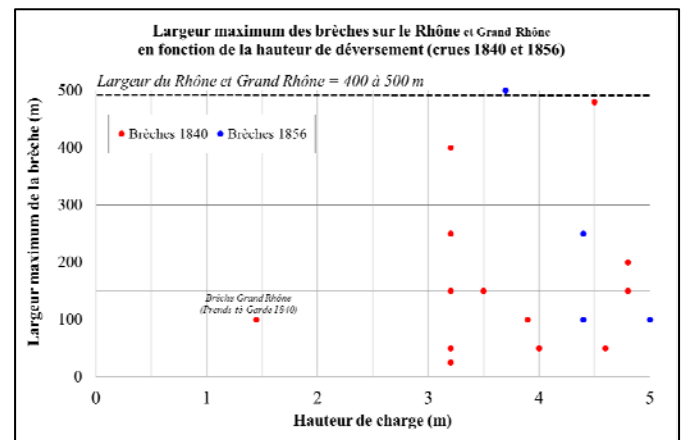
FIGURE 5 : RHONE - LARGEUR DES BRECHES EN FONCTION DE LA HAUTEUR DE CHARGE

Sur le Grand Rhône, la proportionnalité est moins apparente bien qu'elle doive également exister. On constate que les brèches de 1840 (à l'exception d'une sur le Grand Rhône)

initiée par surverse suivent un comportement analogue à celles de 1856 toutes initiées par érosion interne.

Sur les deux bras du fleuve, la largeur des brèches semble plafonnée par la largeur du fleuve (150 m sur le Petit Rhône et 500 m sur le Rhône). Sur le Grand Rhône, on note une seule brèche par érosion interne en 1840, pour une hauteur de charge de 1,5 m, qui ne nous permet pas de dresser une analyse.

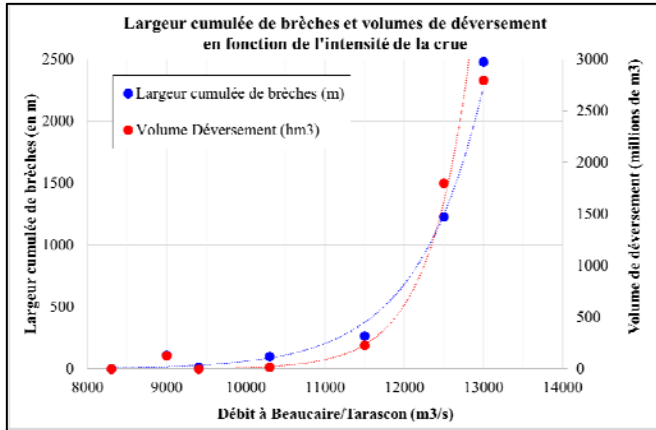
FIGURE 6 : LARGEUR CUMULEE DE BRECHES ET VOLUME DE DEVERSEMENT EN FONCTION DU DEBIT DU RHONE

La figure n°6 illustre la parfaite corrélation entre la largeur cumulée de brèches et le volume de déversement au travers des brèches en fonction du débit du Rhône en amont du delta. L'évolution de la largeur cumulée de brèches et du volume de déversement au travers des brèches suit une tendance exponentielle vis-à-vis du débit en tête de delta. L'évolution très sensible de ces deux indicateurs au-delà du débit de 11 500 m<sup>3</sup>/s s'explique par le fait qu'en 1840 et 1856, la quasi-totalité des brèches a été occasionnée sur le Rhône entre Beaucaire et Arles, alors que l'ensemble des brèches

sur la période récente a été observé sur le Petit Rhône qui ne prend que 12 % du débit total en fonctionnement sans brèche et de l'ordre de 20 % quand des brèches se produisent (ce qui est dû à l'appel de débit lié à l'abaissement de ligne d'eau causé par les brèches).

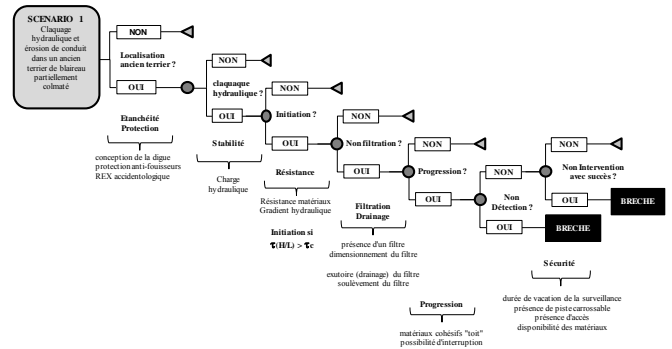
FIGURE 7 : EXEMPLE D'ARBRE D'EVENEMENTS [3]

L'étude accidentologique des ouvrages et des conséquences de leur ruine sur la zone protégée a permis de déterminer pour l'analyse de risques liés aux ouvrages en remblai 11 scénarios de brèche [3] impliquant un ou plusieurs modes de rupture et 1 scénario de défaillance fonctionnelle. Elle a également permis d'établir des arbres d'événements (Cf. figure n°7) pour chacun des scénarios tenant compte non seulement des phases d'initiation caractérisées par l'apparition des désordres mais également des autres étapes que sont la continuation et la progression [1]. Ces arbres d'événements ont également intégré les étapes de détection des désordres et d'intervention d'urgence qui ont permis d'éviter, lors des crues de 2002 et 2003 et plus récemment en

L'évaluation des scénarios de brèches a été conduite suivant une méthode probabiliste calée sur le retour d'expérience accidentologique. On se reportera sur [3], [4] et [5] pour de plus amples détails.
