# Accidentologie des digues du delta du Rhône de 1840 à nos jours

## *Accidentology of the levees of the Rhône delta from 1840 to the present day*

T. Mallet<sup>1</sup>, J.J. Fry<sup>2</sup>, R. Tourment<sup>3</sup>, P. Mériaux<sup>3</sup>

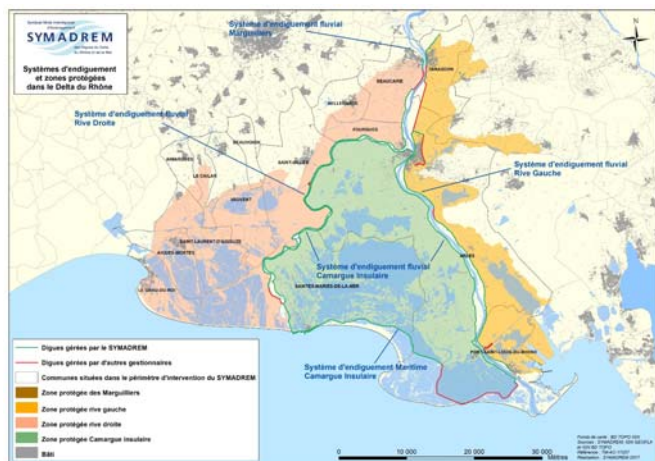
FIGURE 1 : SYSTEMES D'ENDIGUEMENT DANS LE DELTA DU RHONE

Le Delta du Rhône couvre une superficie de 1 500 km<sup>2</sup>. Il est protégé par trois systèmes d'endiguement fluviaux et un système d'endiguement maritime constitués respectivement de 225 km de digues fluviales et 50 km de digues maritimes. Ces systèmes sont traversés par environ 30 passages batardables et 350 ouvrages hydrauliques manœuvrables en crues ainsi que 125 réseaux secs ou humides. La population protégée par ces systèmes est estimée à 115 000 personnes (résidents permanents). Elle peut doubler, voire tripler en période estivale. Le Syndicat Mixte Interrégional d'Aménagement des Dignes du Delta du Rhône et de la Mer (Symadrem), est un établissement public qui regroupe deux régions, deux départements et six établissements publics de coopération intercommunale à fiscalité propre. Il gère la majeure partie des ouvrages, à savoir : 210 km de digues fluviales et 25 km de digues maritimes. La gestion des autres ouvrages (remblais ferroviaires, remblais portuaires, écluses, routes, digues privées) est répartie entre différents acteurs avec qui le Symadrem a conventionné pour être à l'horizon 2020, le gestionnaire unique des quatre systèmes d'endiguement.

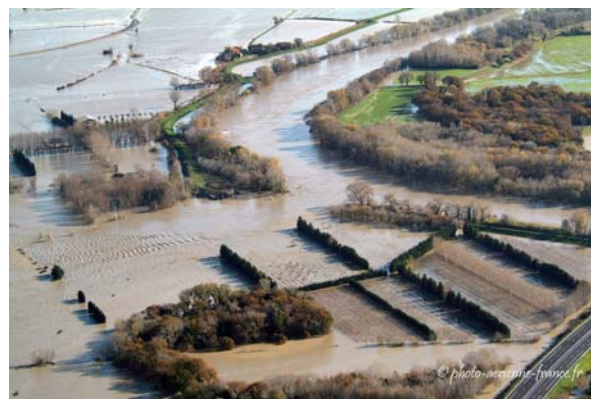
PHOTO 1 : EXEMPLE DE BRECHE (© PHOTO-AERIENNE-FRANCE.FR)

La **brèche** est une rupture au sens de la Commission Internationale des Grands Barrages (CIGB) dont le lâcher d'eau ne peut plus être maîtrisé. La brèche est obtenue à la fin d'un processus impliquant des mécanismes de dégradation et de ruptures, qui se développe en trois étapes [1] : initiation, formation et élargissement. Elle est donc caractérisée par une phase d'élargissement et des entrées d'eau dans la zone protégée qui ne peuvent plus être interrompues.

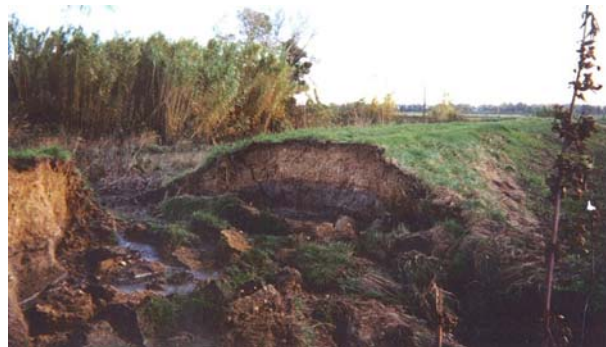
PHOTO 2 : EXEMPLE DE DEPART DE BRECHE (© BRLI)

Le **départ de brèche** se distingue de la brèche par le fait que la phase d'élargissement n'est pas encore en cours et/ou que le lâcher d'eau a été maîtrisé ou sans impact sur la zone protégée. Il peut y avoir des entrées d'eau, sans conséquence sur l'aval, qui peuvent être interrompues par un effondrement de la digue, une intervention d'urgence ou la diminution de la charge hydraulique liée à la décrue.

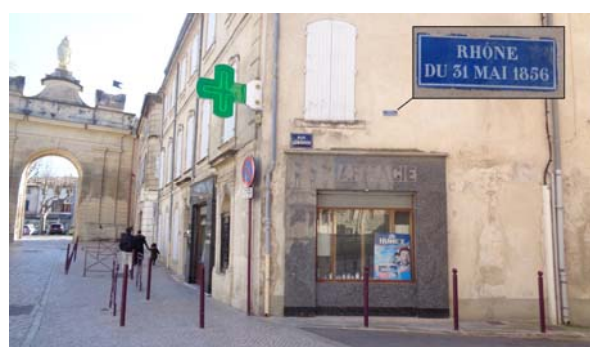
PHOTO 5 : TARASCON LAISSE DE LA CRUE DE 1856 (©SYMADREM)

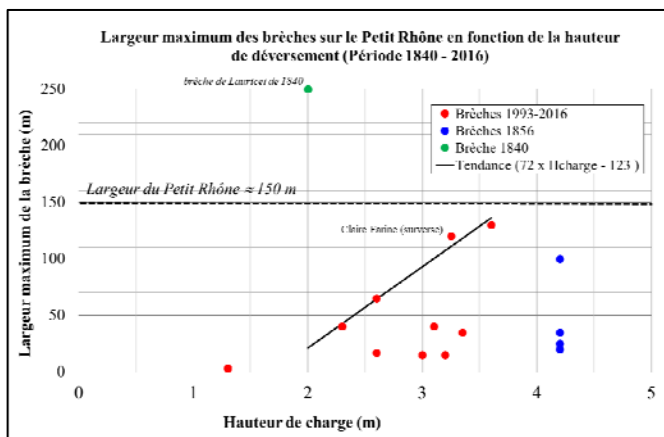
FIGURE 4 : PETIT RHONE - LARGEUR DES BRECHES EN FONCTION DE LA HAUTEUR DE CHARGE

Les figures n°4 et n°5 permettent de voir l'évolution de la largeur maximale des brèches sur respectivement le Petit Rhône et le Rhône en fonction de la hauteur estimée de charge au droit de la brèche mesurée depuis le terrain naturel aval. Sur le Petit Rhône, on constate une proportionnalité de la largeur maximale de la brèche en fonction de la hauteur de charge, qui s'explique facilement par la proportionnalité entre la hauteur de charge et la force tractrice s'exerçant sur les flancs latéraux de la brèche lors du processus d'élargissement. Cette proportionnalité permet même d'en déduire une certaine tendance linéaire, qui pourrait être estimée de façon sécuritaire à  $L_{brèche} = 72 \times H_{charge} - 123$  (avec L et H exprimées en m). La brèche de Claire Farine de 2003 qui est la seule brèche initiée par surverse (en dehors des deux brèches dans les digues de protection des trémies ferroviaires) suit un comportement similaire aux autres brèches initiées par érosion interne.
