# Essais de surverse in situ et quantification de la résistance à l'érosion

## *In situ overflow tests and quantification of erosion resistance*

S. Bonelli, S. Nicaise, G. Charrier, N. Chaouch, F. Byron, Y. Gremeaux

Irstea, Aix-en-Provence, [stephane.bonelli@irstea.fr](mailto:stephane.bonelli@irstea.fr)

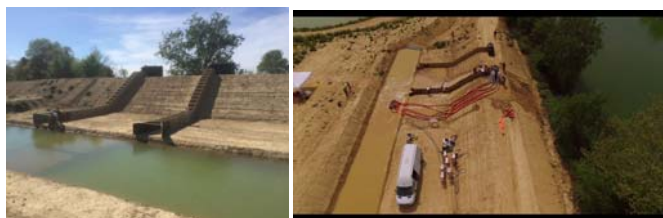
FIGURE 1 : LE DEMONSTRATEUR DIGUEELITE, AVEC LES 2 CANAUX AVANT ESSAI

Au cours du programme de recherche DigueELITE ([www.digueelite.fr](http://www.digueelite.fr)), une digue expérimentale a été construite près de Lunel (Hérault) au bord de la rivière Vidourle. Elle a une hauteur de 3,5 m et une pente de talus aval de 3H/2V. L'ouvrage comprend une section de 10 m en sol non traité (sol naturel) et une section de 30 m traitée à la chaux. Les talus sont non-végétalisés (Figure 1). Les techniques de construction et les caractéristiques géotechniques des sols en

Ce dispositif expérimental est constitué de deux canaux de 15 m de long et 61 cm de large implantés sur le parement aval de la digue, l'un dans la zone traitée à la chaux, l'autre sur le sol naturel, dans le but de tester la résistance à l'érosion en crête, sur le talus aval et en pied de talus (Figure 1). Une cuve tampon est positionnée sur la crête, entre l'arrivée du système de pompage et l'entrée du canal. Le canal d'essai débouche sur un bassin qui accueille les pompes, ce qui permet de fonctionner en circuit fermé.

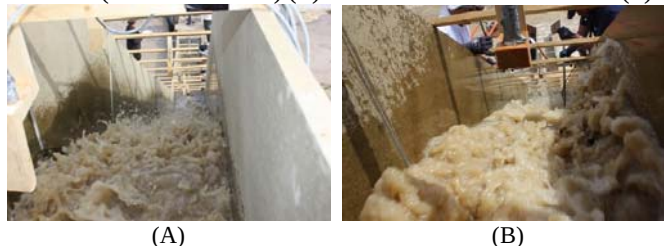
FIGURE 4: VUE DE L'ECOULEMENT EN TETE DE TALUS ET EN COURS D'ESSAI POUR UN DEBIT DE 95 L/S/ML (A) ET UN DEBIT DE 570 L/S/ML (B)

L'écoulement à surface libre sur cette forte pente (33°) est toujours super-critique, avec un nombre de Froude de l'ordre de 2 à 4, en moyenne. La pente est dans la plupart des cas trop courte pour que l'écoulement soit établi. Cet écoulement fortement turbulent est aéré, comme le montre la Figure 4.

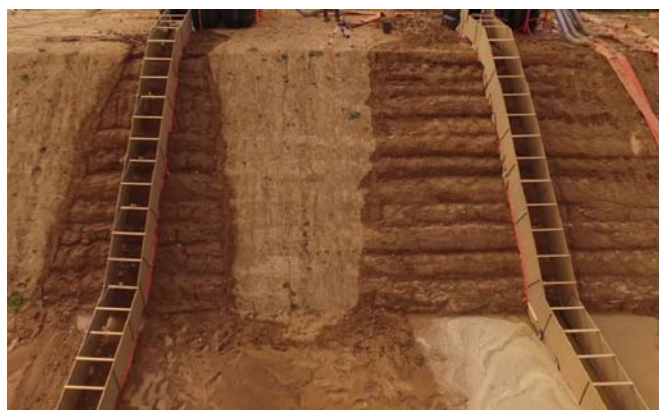
FIGURE 10: VUE DU SOL APRES LA CAMPAGNE D'ESSAIS. LES FUITES ONT PROVOQUES UNE EROSION DU SOL DE PART ET D'AUTRE DES CANAUX.

Un profil en marches d'escalier s'est progressivement développé durant la surverse, visible Figure 10. Au tout début de l'essai, l'érosion a été très intense sur la crête du sol non traité en affectant seulement la première couche de sol. Le corps de digue a été compacté par couches successives de 30 cm d'épaisseur. Le compactage induit un gradient de densité au sein de chaque couche, ce qui favorise l'érosion de leur partie inférieure. La zone ayant subi l'érosion la plus localisée est le pied de talus aval des deux canaux. La fosse d'érosion du sol-chaux présente une coupe nette de la première couche de sol. En revanche, pour le sol non traité, la rupture de pente est moins marquée alors que la profondeur est deux fois plus importante.

Les fuites apparues sous les parois latérales ont provoqués une érosion du sol de part et d'autre des canaux. Ceci est

visible sur la Figure 10. Le sol non traité étant plus érodable, les fuites sont plus importantes, et l'érosion de part et d'autre du canal est plus importante, plus localisée et plus profonde (canal de gauche sur la Figure 10). Au contraire, le sol-chaux est moins érodable, et les écoulements de fuites s'étalent plus largement de part et d'autre du canal (canal de droite sur la Figure 10). Sur les deux sols, l'érosion de la couche superficielle met en relief les couches de compactage.
