# ETUDE DE LA DECOMPOSITION DES RACINES DE CONIFERES

## DIGUE DE FERMETURE DU BARRAGE DE CASTERINO

Rapport d'étape après 10 ans de décomposition  
et compte rendu après l'intervention d'octobre 2018

Mai 2019

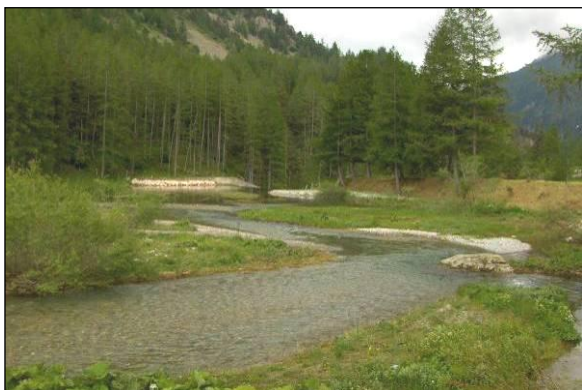
**Photo 1 :** La digue en rive droite vue de l'amont.

Le chantier a été consacré à l'aile de fermeture rive droite du barrage de Castérino (**Photo 1**), sur laquelle des mélèzes et des pins sylvestres s'étaient installés (**Photo 2**). L'aménagement est un petit barrage poids-voûte en maçonnerie, construit par les italiens au début du XX<sup>ème</sup> siècle, en amont de la prise d'eau de Castérino (alt. 1500 m). Sa fonction est de protéger la prise d'eau qui alimente l'usine hydro-électrique des Mesches, par le stockage d'une partie de la charge solide de la rivière du Val de Castérino. En rive gauche, le barrage s'appuie sur le versant alors qu'en rive droite, un remblai d'environ 80 mètres de longueur assure la fermeture de la cuvette. Cette dernière est quasi-complètement engravée et ce, depuis plusieurs années. Il est possible de constater la présence d'aménagements de confortement, notamment à l'amont du déversoir en rive gauche où se trouve un enrochement en dur fait de blocs (**Photo 3**).

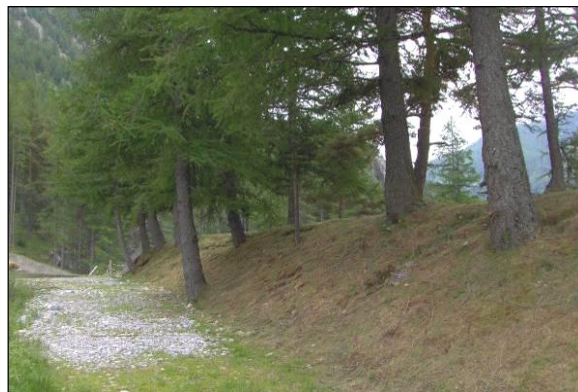
**Photo 2 :** Mélèzes jadis implantés sur la digue en parement amont, en crête et en pied.

Les recommandations passées restent valables pour le nouvel ouvrage. Le rapport entre la dimension potentielle des arbres qui peuvent se développer sur la digue (photo 2) et celle de l'ouvrage ne permet pas leur conservation. L'emprise racinaire de ces arbres représente plus de 50 % de la largeur l'ouvrage sur la partie amont de la digue (**Photo 4**). Des grosses racines peuvent plonger vers le cœur de l'ouvrage et le traverser de part en part dans sa partie basse (**Photo 7**).

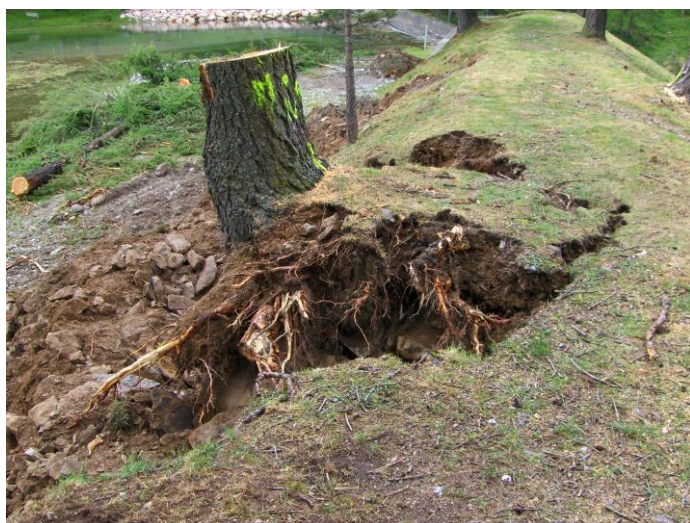
**Photo 4:** Arrachement imprévu d'une partie du remblai lors de l'étude des systèmes racinaires de la digue de Castérino en 2009. La rupture du remblai jusqu'au-delà du milieu de la crête donne une idée de la masse que pourrait emporter un arbre couché par une tempête.  
Photo C. Zanetti

- L'érosion externe est liée à l'arrachement d'un arbre (chablis). Ceci peut induire une déstabilisation de l'ouvrage suite à l'ablation, par le système racinaire, d'une loupe de terre plus ou moins importante (**Photo 4** ci-dessous).

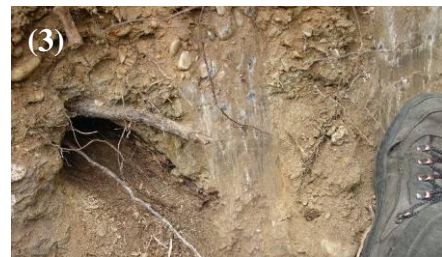
- Peu préjudiciable dans les matériaux granulaires (structure et propriétés du remblai conservées)
- Problématique dans les matériaux cohésifs = formation de galeries (3)

Par contre, l'observation des traces laissées par les racines (galeries) dans les matériaux fins et cohésifs soulève le problème de la création de véritables conduits dans le corps de digue. Les racines peuvent également créer des conduits lorsque le bois de cœur se désagrège plus rapidement que le bois périphérique ou l'écorce. L'eau peut aussi circuler entre le bois et l'écorce lorsque celle-ci se décolle en début du processus de dégradation.

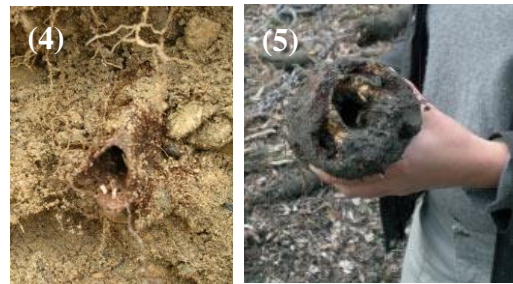
- Diamètre des racines = les racines fines se décomposent plus rapidement que les grosses
- Conservation de l'écorce et dégradation du bois de cœur = galerie interne (4 et 5).
- Décollement ou pourrissement de l'écorce créant un passage entre bois et écorce.

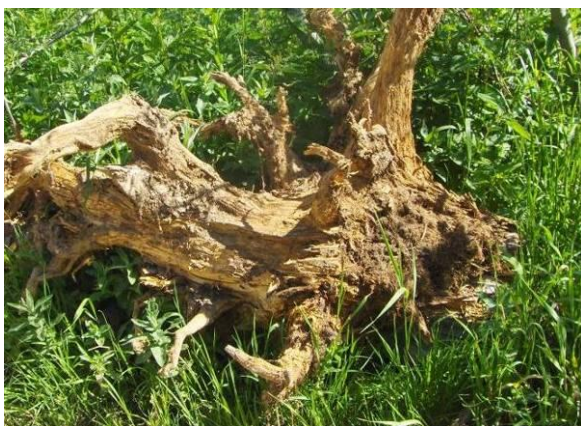
**Photo 5 :** Etat d'une souche en décomposition

Le bois en décomposition se défibre selon les axes des rayons ligneux et des cernes de croissance. L'avancement de la décomposition est fonction du diamètre des racines et de la distance à la souche. Les grosses racines à proximité de la souche sont partiellement conservées. Les racines plus fines, et les parties des grosses racines plus éloignées de la souche, sont largement ou totalement décomposées et n'ont pas pu être extraites car elles partaient en lambeaux ou en sciure (**Photo 5**). Une certaine variabilité de la décomposition a été observée, liée à des attaques localisées de champignons ou d'insectes (**Photo 6**).

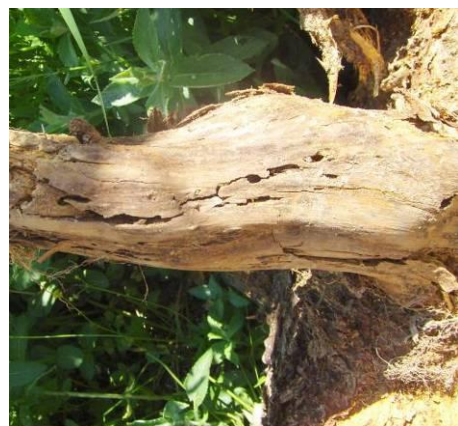
**Photo 6 :** Traces d'attaques d'insectes

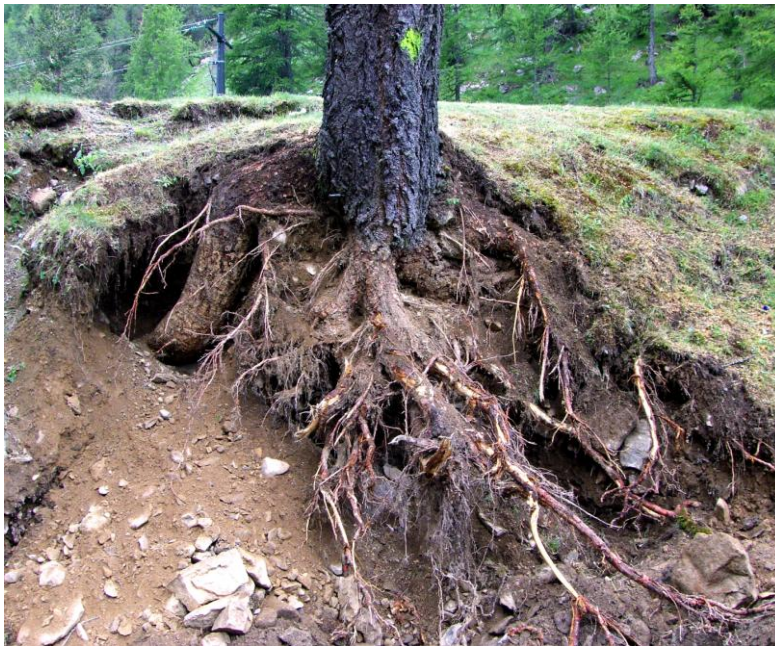
**Photo 7 :** *Sur la gauche de ce système racinaire, une énorme racine plonge dans cœur de la digue.*

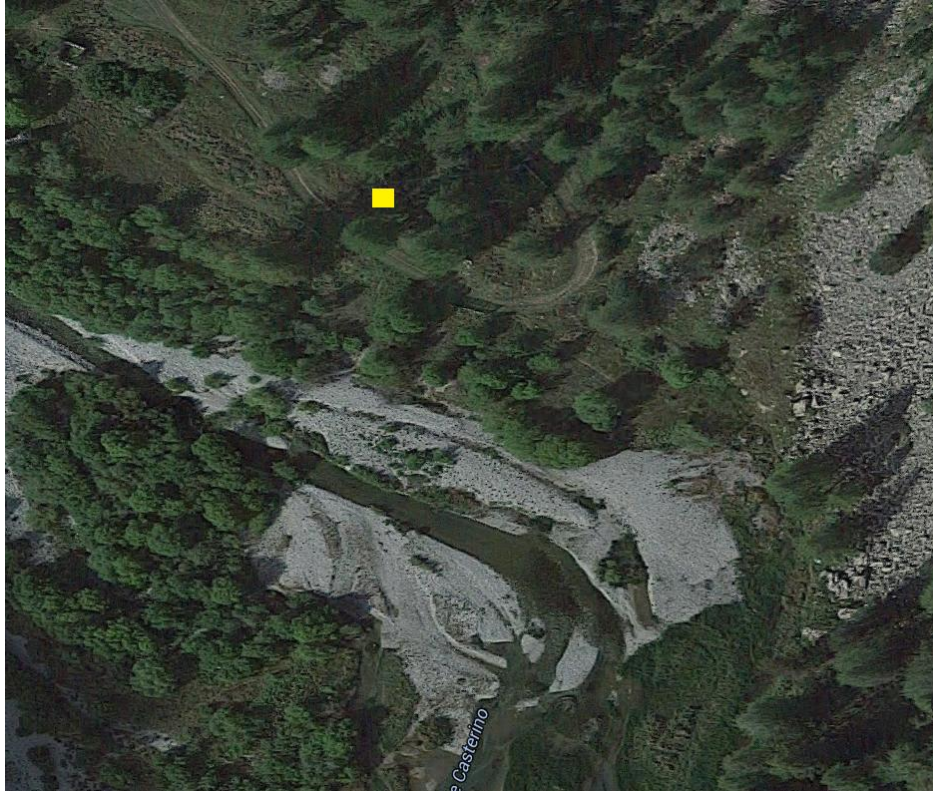
Figure 2 : Localisation du dispositif en 2015 au nord de la retenue

Le dispositif a été déplacé en rive gauche en 2015 en prévision des travaux sur l'ouvrage et ses alentours (*Figure 2, photos 8 et 9*). L'accès se fait à partir du pont situé en amont du barrage, en suivant la piste qui redescend le long du torrent puis monte en forêt avant de redescendre vers les terrasses au-dessus du lac de retenue. Le dispositif est situé sur une petite terrasse dans la boucle du chemin d'accès, au-dessus du talus de ce chemin.

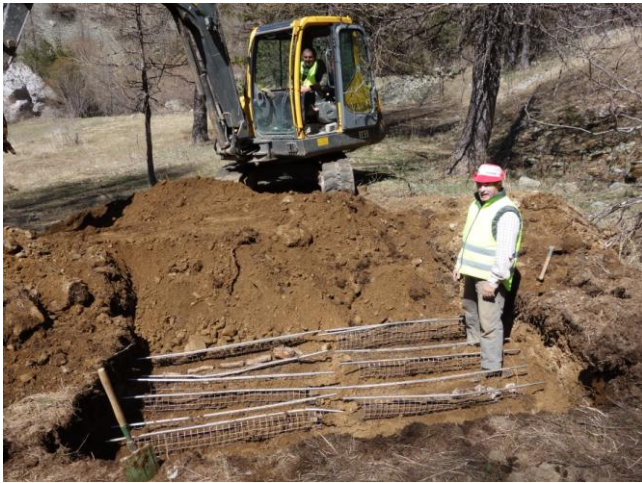
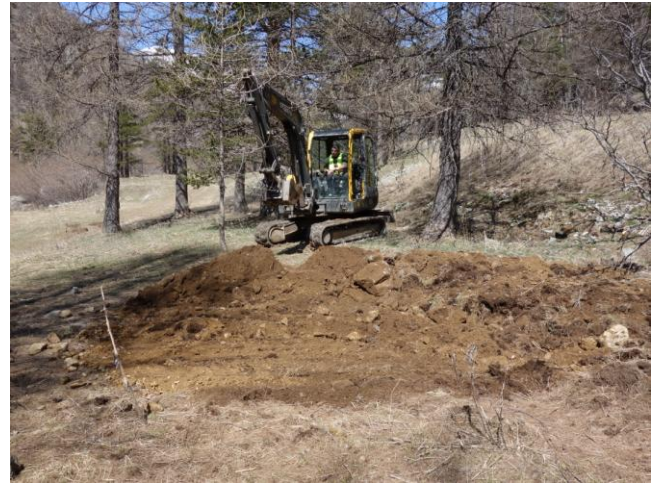
Photos 8 et 9 : l'enfouissement des échantillons restant

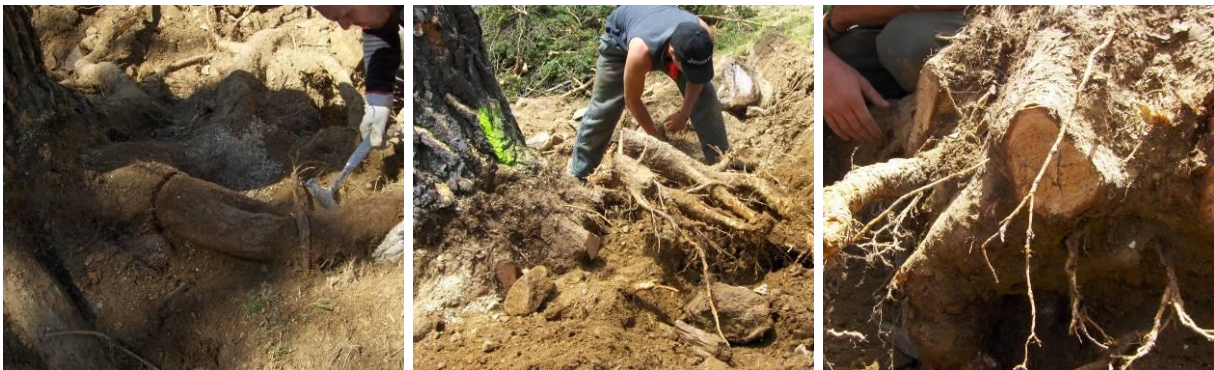
*Photos 10, 11 et 12 : Découpe et prélèvement des échantillons de racines sur pin sylvestre*

- découpe des échantillons de 20 cm de longueur (*Photos 10, 11 et 12*)
- description des échantillons (épaisseur de l'écorce et du bois de cœur)
- mesures dimensionnelles (diamètres et longueur, *Photo 13*) et masse des échantillons frais
- déblaiement à la pelle du trou d'enfouissement (*Photo 14*)
- pose des échantillons dans des paniers en grillage inoxydable (*Figure 3, Photos 15 et 16*)
- enfouissement du dispositif à 50 cm de profondeur en moyenne (*Photo 17*) et prélèvement de matériaux pour la caractérisation en laboratoire (DE1, DE2, DE3, DE4)
- positionnement du grillage avertisseur et balisage (*Photo 18*)
- remblaiement de la zone (*Photo 19*)
- repérage du site (*Figure 4*)

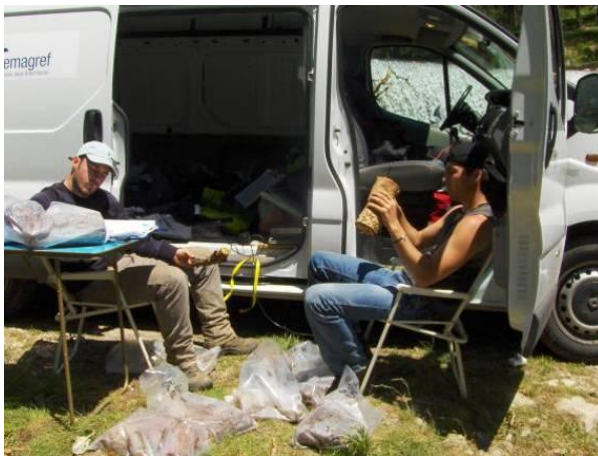
*Photo 13 : Mesure et pesée des échantillons*

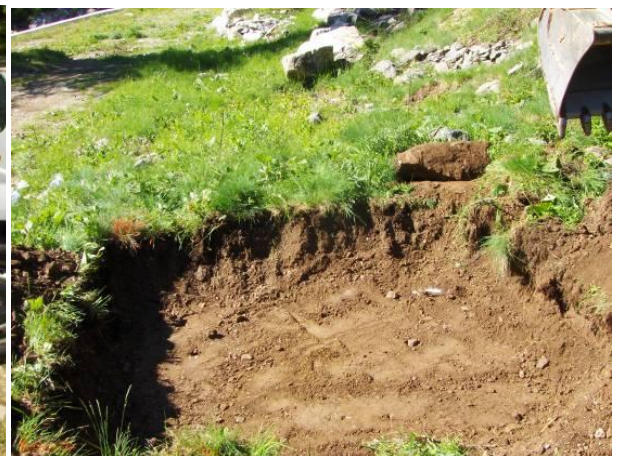
*Photo 14 : Terrassement de la zone expérimentale*

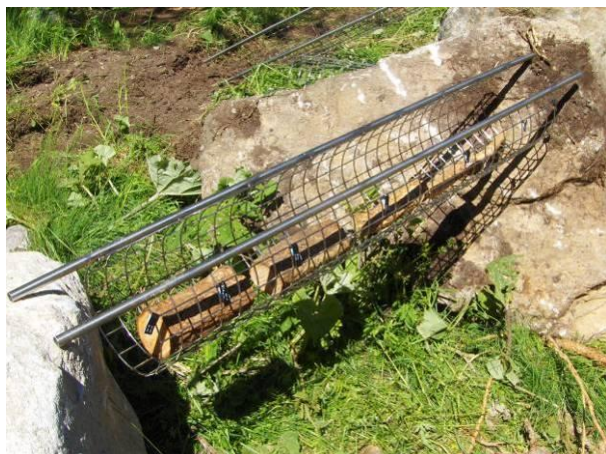
**Photo 15 :** Positionnement des échantillons dans les paniers et étiquetage

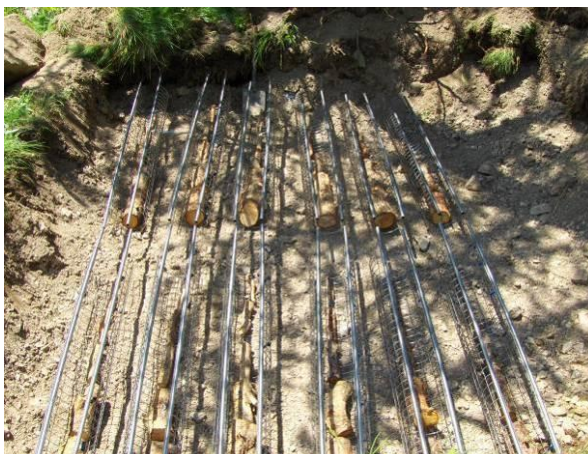
**Photo 16 :** Mise en place des paniers

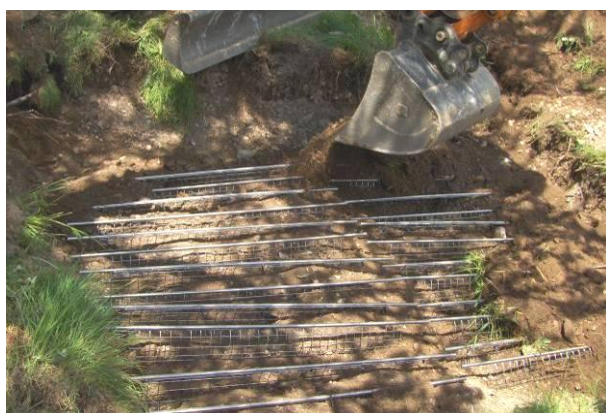
**Photo 17 :** Enfouissement des échantillons

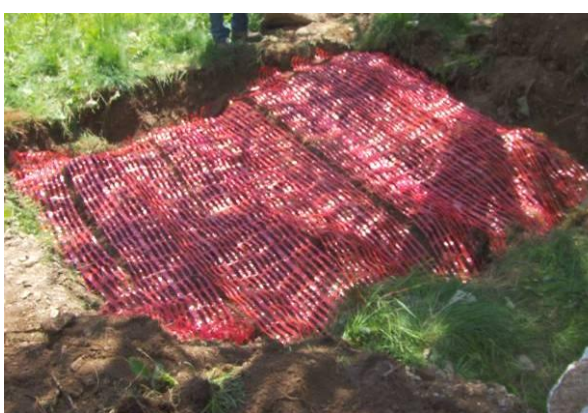
**Photo 18 :** Mise en place du grillage avertisseur

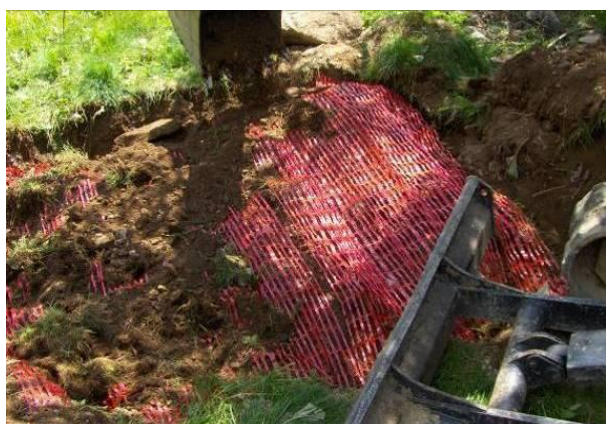
**Photo 19 :** Remblaiement de la zone

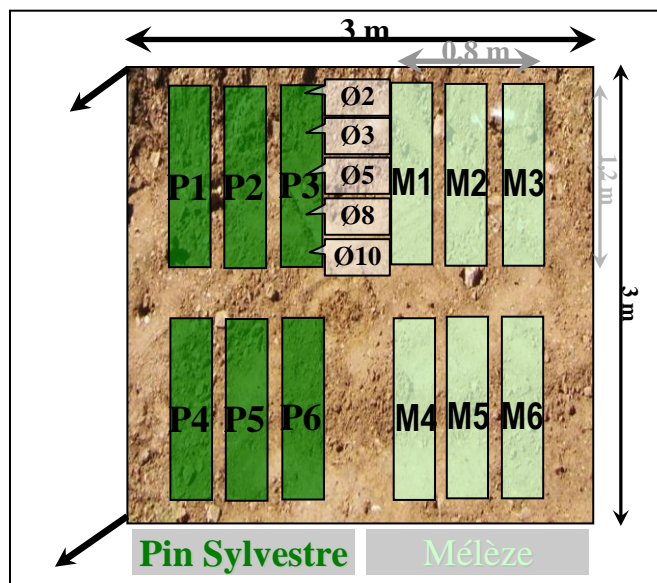
**Figure 4 :** Plan du dispositif : organisation des paniers et des échantillons

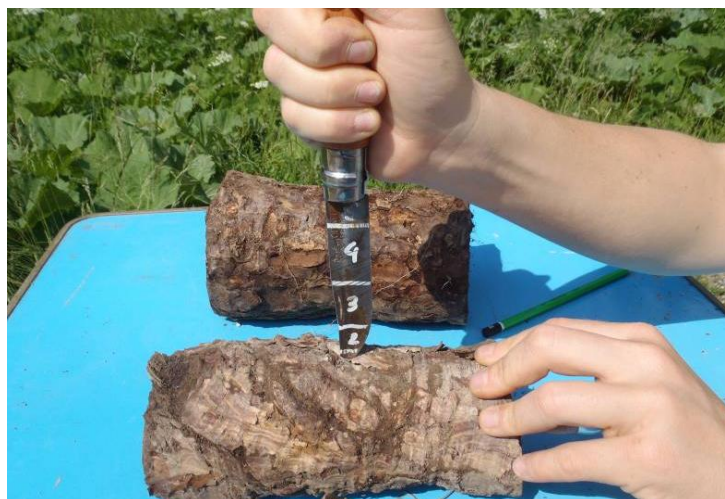
**Photo 20** : Test pénétrométrique au couteau (Classe 1 – pénétration de la lame de quelques millimètres)

Classe de dégradation	Description des classes
1	Bois dur, lame du couteau pénètre juste de quelques millimètres dans le bois
2	Bois assez dur, la lame du couteau pénètre de 1 à 2 cm dans le bois
3	Bois assez mou, la lame du couteau pénètre facilement dans le bois (la moitié de la lame)
4	Bois mou, la forme du tronc est déformée, la lame entière du couteau pénètre facilement dans le bois

**Tableau 2** : Classification par test pénétrométrique au couteau (Renvall, 1995)

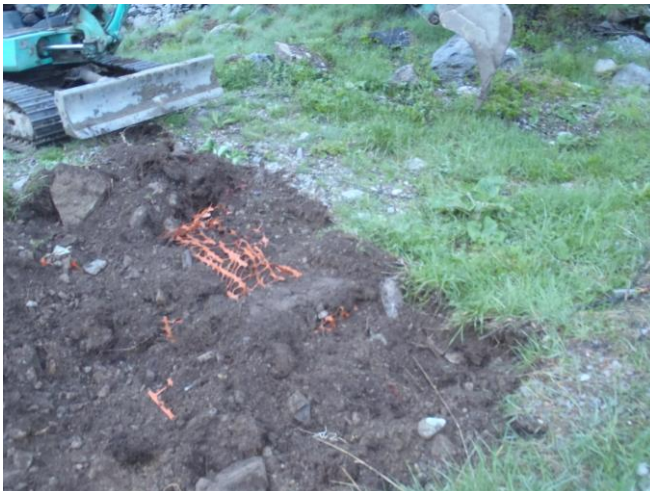
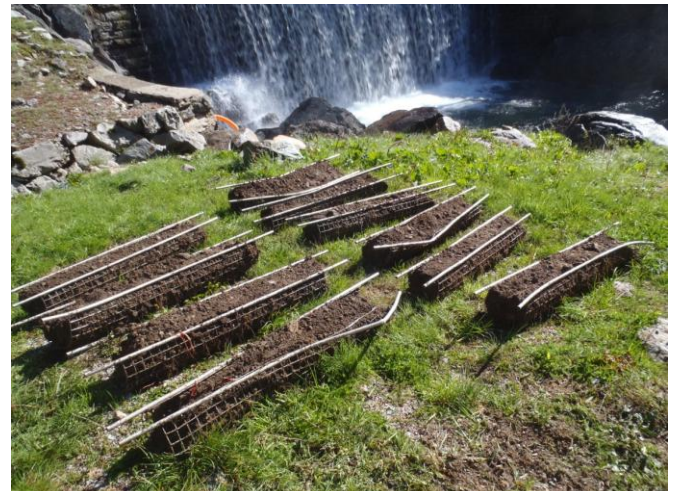
**Photos 21 et 22**. Déterrage du dispositif à la pelle mécanique et récupération des paniers

- Déterrage délicat du dispositif avec la pelle mécanique jusqu'au grillage avertisseur (**Photo 21**), puis à la main avec une pelle et une pioche.
- Récupération de l'ensemble des paniers (**Photo 22**);

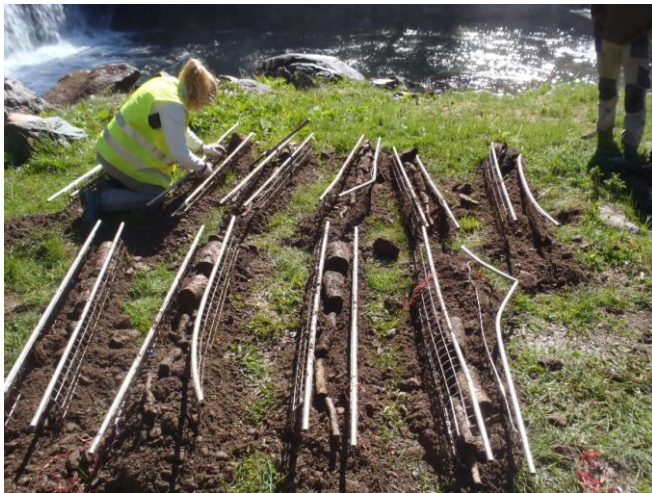
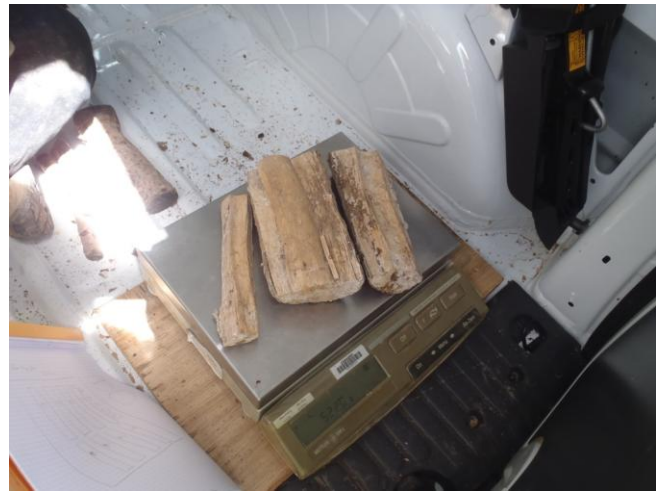
**Photos 23 et 24** : nettoyage-dégagement des échantillons et pesée du bois (poids frais).

- Nettoyage des échantillons à la brosse afin de dégager ceux-ci des matériaux (**Photo 23**);
- Pesée de chaque échantillon de racine afin d'obtenir son poids frais (**Photo 24**);
- Estimation de la classe de dégradation de chaque échantillon;
- Estimation de la résistance du bois par test de pénétrométrie au couteau;
- Prélèvement de matériau à l'intérieur du dispositif afin d'obtenir la teneur en eau du sol et pesée du sac de matériaux récupérés (poids humide);
- Remise en place des échantillons dans leurs paniers et ré-enfouissement des paniers au sein du dispositif expérimental (**photo 25**) à l'exception des paniers n°2 de mélèze et de pin sylvestre (10 échantillons au total) qui sont ramenés au laboratoire.

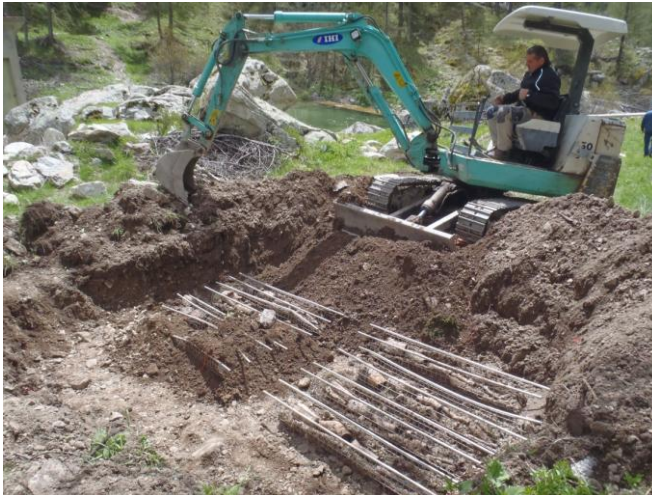
**Photo 25** : Ré-enfouissement des paniers

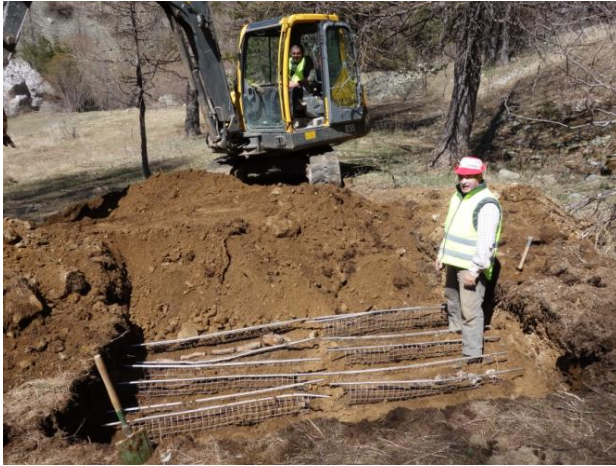
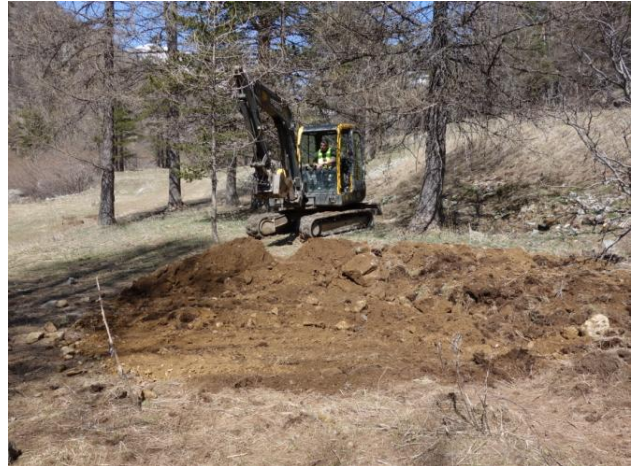
**Photos n° 26 et 27** : enfouissement des 6 paniers restant pour un déterrage ultérieur.

Les prélèvements ont été effectués le 15 avril 2015 en suivant le protocole standard. Les paniers M3 et P3 ont été récupérés. Les échantillons restant, après pesée et mesures, ont été déplacés en rive gauche au nord du lac de retenue (**Photos n° 26 et 27**).

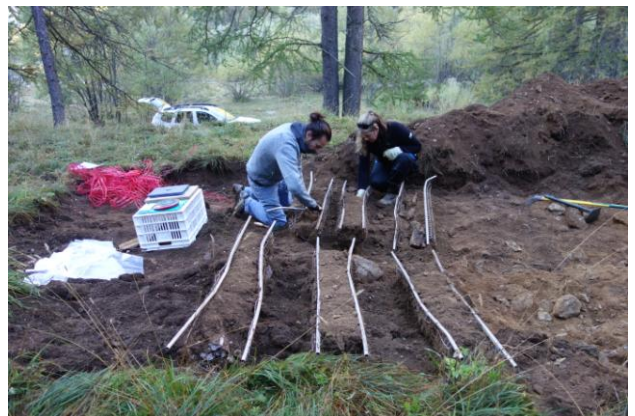
**Photo n° 28** : Déterrage des 6 paniers (3 de mélèze et 3 de pin sylvestre) en octobre 2018.

Les prélèvements ont été effectués le 9 octobre 2018 (**Photo n° 28**) en suivant le protocole standard. Les paniers M4 et P4 ont été récupérés.

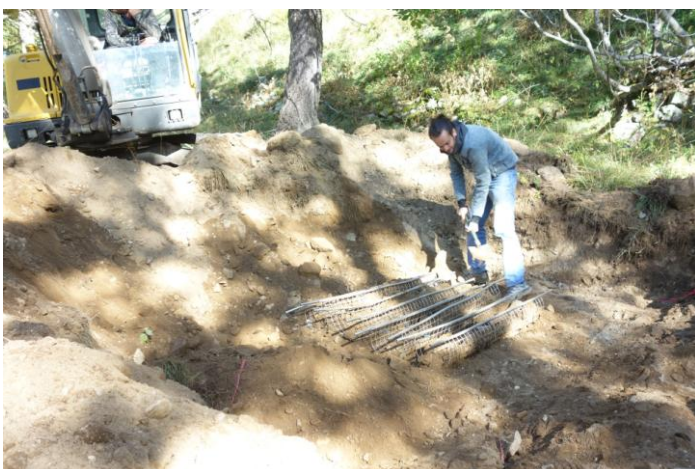
**Photo 29** : disposition des 4 paniers restant (P5, P6, M5 et M6) avant ré-enfouissement.

Après pesée et mesures, les 4 paniers d'échantillons restant ont été ré-enfouis au même endroit au nord du lac de retenue, mélèze et pin sylvestre côte à côte (**Photos n° 29**).

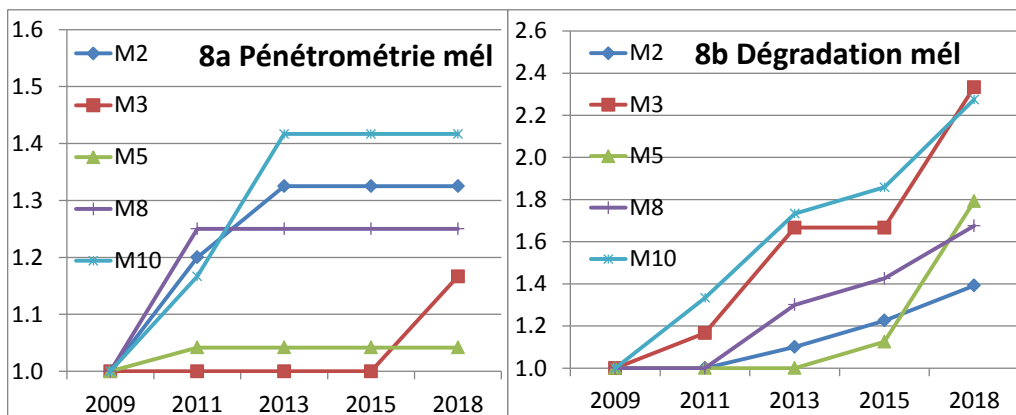
**Figures 8a et 8b : Evolution des notes de pénétrabilité et dégradation pour le mélèze.**

Chez le mélèze, le niveau de dégradation visuelle comme la pénétrabilité semblent indépendants du diamètre des échantillons (*figure 8*). Ils dépendent dans chaque classe de quelques individus évoluant plus vite, notamment d'échantillons fendus. Les notes plus élevées de dégradation de la classe 10 vient en particulier des premiers échantillons retirés qui avaient plus évolué que la moyenne. Cette tendance a été conservée par la méthode des variations relatives, alors que les échantillons restant en 2018 ont un niveau de pénétrabilité similaire à celui de 2011.

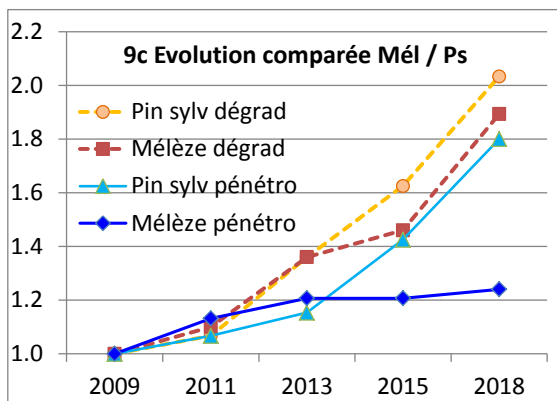
Toutes tailles confondues, mélèze le pin sylvestre suivent une dégradation visuelle assez similaire, en moyenne comme en valeur maximale. Par contre, la dureté du mélèze diminue beaucoup plus lentement que celle du pin sylvestre et son bois reste ferme, quasi-inchangé sur les 6 dernières années (*figure 9c*). En 2018, les échantillons les plus pénétrables de mélèze ont la résistance des moins pénétrables du pin sylvestre (autour de 1.4).

Figure 9c: Evolution comparée de la dureté et de la dégradation visuelle pour mélèze et pin sylvestre

Mélèze et pin sylvestre suivent des évolutions moyennes très semblables visuellement jusqu'en 2013. La note du mélèze est augmentée par un échantillon éclaté, très différents des autres. Entre 2013 et 2018, le pin sylvestre se dégrade visuellement de façon plus systématique et plus rapide que le mélèze, où là encore quelques échantillons tirent la note moyenne vers le haut, alors que beaucoup d'autres se sont peu dégradés (*figure. 9c*, tableau en *annexe 1*).

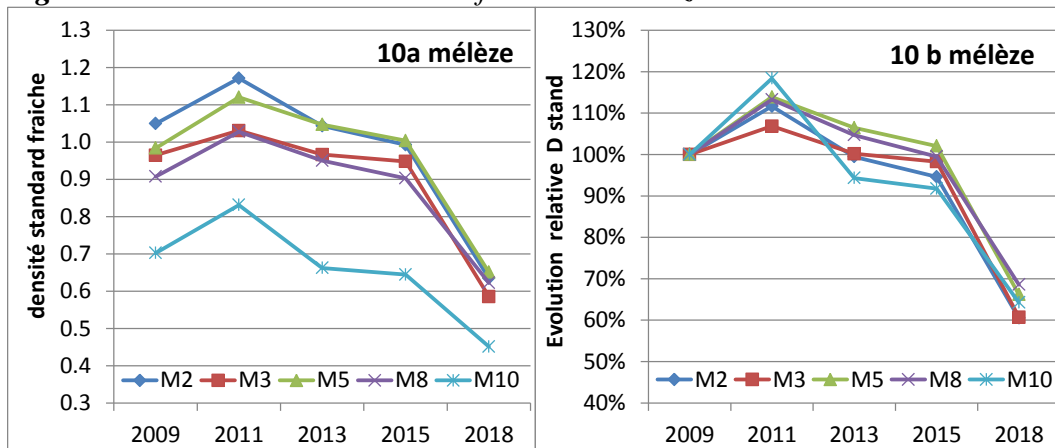
**Figures 10 : Evolution de la densité fraîche du mélèze en valeur absolue 10a et relative 10b**

A l'état frais, le poids et la densité du mélèze ont beaucoup baissé entre 2015 et 2018 (*tableau 5 et figure 10*). Il est possible que cela soit dû à l'état d'hydratation des échantillons : en 2015, ils étaient gorgés d'eau à cause de la fonte récente de la neige, alors qu'en 2018 ils ont été prélevés dans un sol sec. Cette baisse s'inscrit cependant dans la suite logique d'une baisse continue depuis 2011. Les plus gros diamètres (10 cm) ont de façon récurrente une densité fraîche nettement plus faible (-30%) que les autres classes qui sont homogènes. Cette différence n'est pas due à un ou deux échantillons particulièrement légers, mais est générale à tous les échantillons de la classe 10 dès le départ. Cette différence n'est pas non plus due (ou seulement très peu) à l'écorce, qui est de la même épaisseur initiale que celles des diamètres 5 et 8 cm (0.4 à 0.5 cm), bien que 2 fois plus épaisse dans ces

trois classes que celles des deux plus petites classes (0.23 cm). Elle pourrait être due en partie à une plus forte proportion de bois de cœur, respectivement 85%, 76%, 72%, 68% et 56% pour les classes 10 à 2 cm. La différence avec les classes 8 et 5 ne semble pas suffisante, mais peut être due aussi à un effet de seuil lié à l'âge des racines dans l'imprégnabilité du cœur. Le bois de cœur de mélèze étant réputé peu perméable et peu imprégnable, il est possible qu'il forme une barrière à l'humidification du bois en profondeur, et donc allège le bois frais. En valeurs relatives (*figure 10.b*), toutes les classes de diamètre suivent de près la même tendance d'évolution de la densité du bois frais depuis 2009.

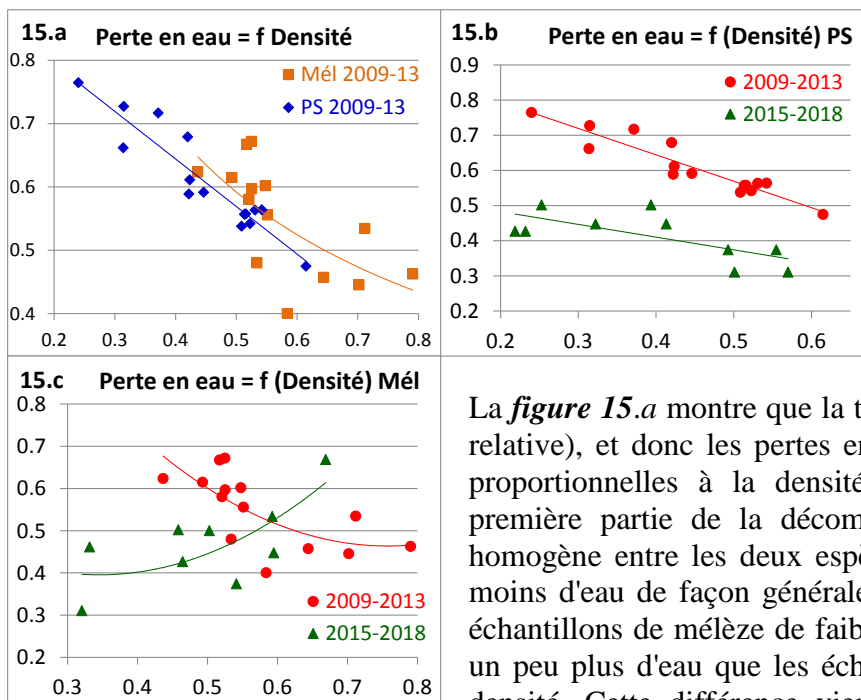
Figure 15 : Teneurs en eau du bois frais en fonction de la densité du bois sec, pour mélèze et pin sylvestre suivant les niveaux d'avancement de la décomposition.

La *figure 15.a* montre que la teneur en eau du bois frais (humidité relative), et donc les pertes en eau au séchage, sont inversement proportionnelles à la densité du bois sec au durant toute la première partie de la décomposition (jusqu'en 2015), et assez homogène entre les deux espèces. Les bois plus denses stockent moins d'eau de façon générale pour du bois peu décomposé. Les échantillons de mélèze de faible densité ont eu tendance à stocker un peu plus d'eau que les échantillons de pin sylvestre de même densité. Cette différence vient du fait que ces échantillons de

densité comparable sont les plus petits pour le mélèze, qui se sont décomposé plus vite que le gros, alors que ce sont en majorité des gros diamètres pour le pin sylvestre. La relation entre densité sèche et teneur en eau du bois frais se conserve mais en s'affaiblissant pour le pin sylvestre jusqu'en 2018 (*figure 15.b*) et s'inverse pour le mélèze (*figure 15.c*). Avec l'avancement de la décomposition extérieure (discontinuité et décollement de l'écorce), et des modifications plus profondes du bois (fissuration, fragmentation, perte de morceaux, pénétration de mycéliums), l'eau peut pénétrer dans le bois de multiples façons et se stocker dans des discontinuités qui sont de plus en plus variables suivant les échantillons avec le temps. Le fait que nous n'ayons que peu d'échantillons à chaque date rend les variations entre échantillons d'autant plus susceptibles de produire des ruptures dans les tendances. Le taux d'humidité des échantillons dépend aussi de plus en plus de l'humidité des sols au moment des mesures et dans les semaines précédant celles-ci.

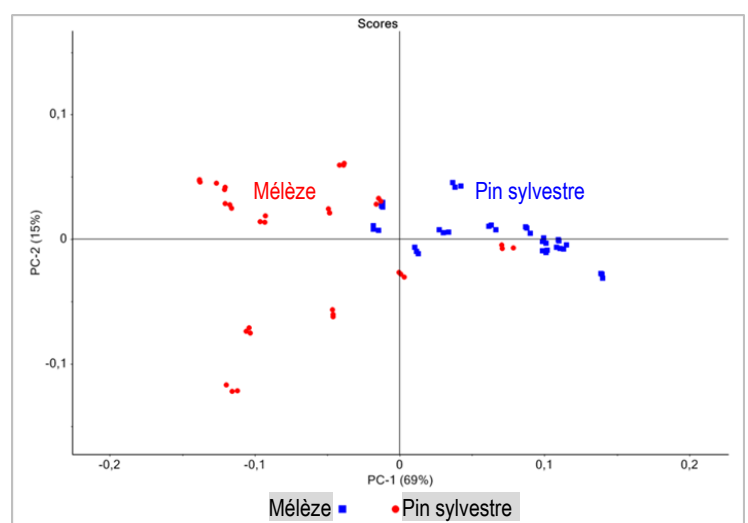
*Figure 17* : Plan 1/2 de l'ACP de l'ensemble des échantillons montrant la séparation assez nette entre les deux espèces.

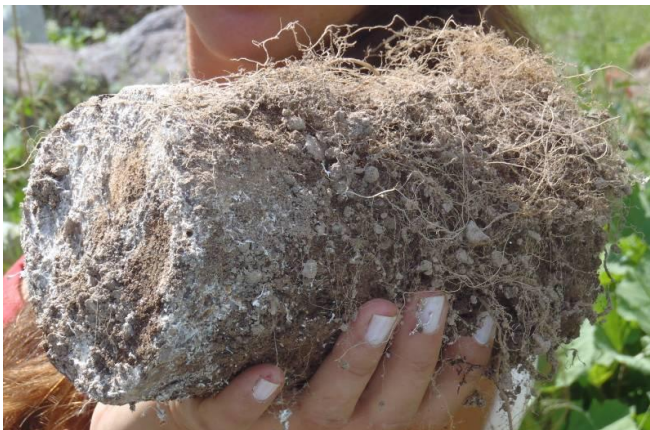
*Photo 28 : Champignons blancs tapissant superficiellement l'échantillon, et radicelles d'herbacées colonisant les matériaux alentour*

De nombreuses radicelles d'herbacées ont colonisé les matériaux entourant les échantillons (*photo 28*). Ils se sont parfois immiscés dans ou sous l'écorce quand elle était un peu décollée ou s'exfoliait, ou dans les fentes des échantillons éclatés.

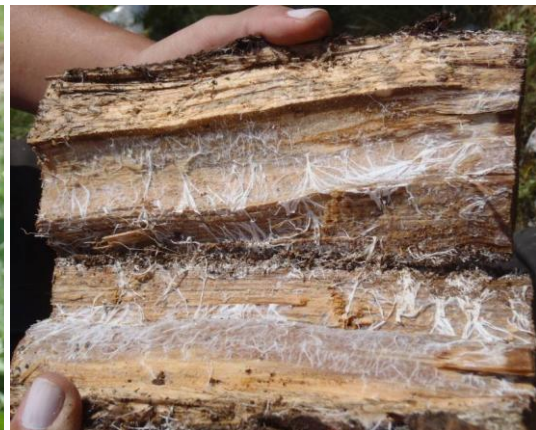
*Photo 29 : Champignons blancs développés dans une fente de l'échantillon (produite lors de la découpe en 2009)*

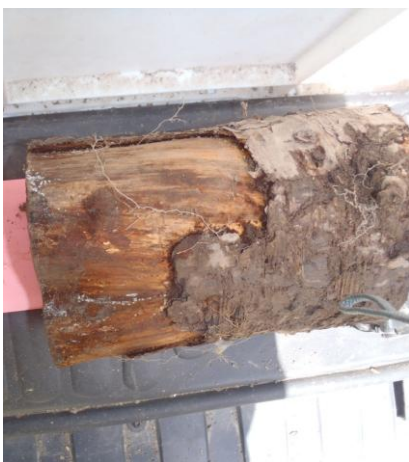
*Photo 30. Décollement de l'écorce sur un échantillon de Pin sylvestre de diamètre 10*

**2013** - Des dégradations apparaissent sur toutes les classes de diamètre, le pin sylvestre étant en proportion des échantillons un peu plus touché que le mélèze, mais quelques échantillons de mélèze augmentent sa moyenne. Les écorces tendent à s'exfolier et à devenir spongieuses. Des radicelles colonisent assez systématiquement la surface et parfois l'intérieur de l'écorce qui commence par endroits à se décoller (*photo 30*).

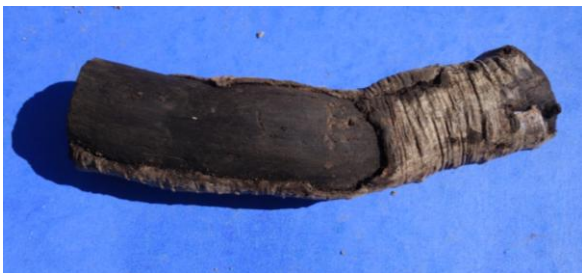
*Photo 31 : décollement et perte de l'écorce sur un échantillon de pin sylvestre*

parfois sur la totalité de l'échantillon, et la disparition d'une partie de l'écorce qui s'est détachée par morceau sur plusieurs racines de pin sylvestre (*photo 31*).

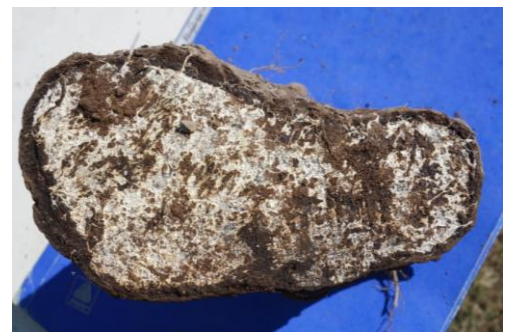
*Photo 32 : champignon couvrant une face d'un échantillon de pin sylvestre.*

Un champignon à mycélium jaune a aussi fait son apparition sur le pin sylvestre.

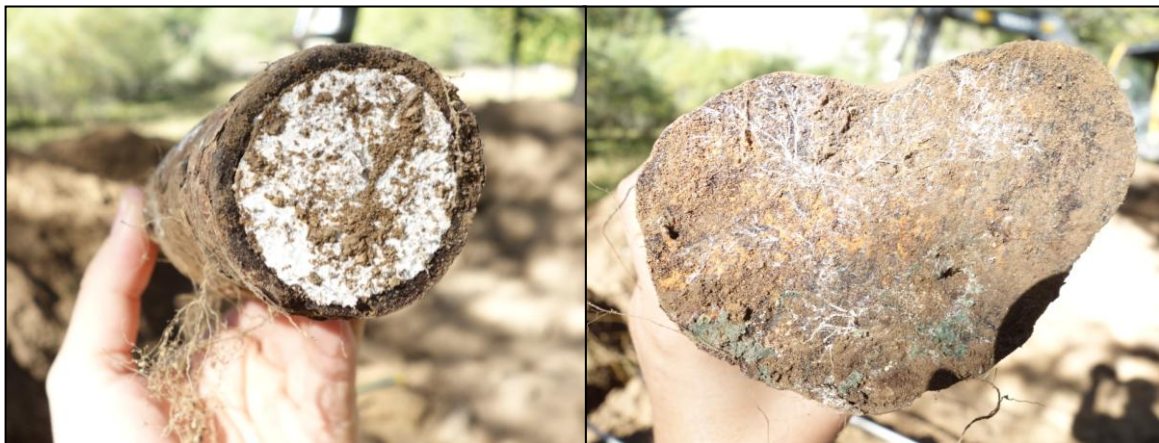
**Photos 35 et 36 :** *radicelles (à gauche) et petites racines (à droite) colonisant des écorces*

Les écorces sont de plus en plus colonisées par des radicelles (*photo 33 et 35*), et même des petites racines (*photo 36*) émettant de nombreuses radicelles sous l'écorce, profitant de son décollement et l'accentuant.
