Influence d'un écran électrique en aval d'une usine hydroélectrique sur le comportement de remontée du saumon atlantique (*Salmo salar*)

Claude Gosset, F. Travade, C. Garaicoechea

Claude Gosset, F. Travade, C. Garaicoechea. Influence d'un écran électrique en aval d'une usine hydroélectrique sur le comportement de remontée du saumon atlantique (*Salmo salar*). Bulletin Francais De La Peche Et De La Pisciculture, 1992, 324, pp.2-25. hal-02707190

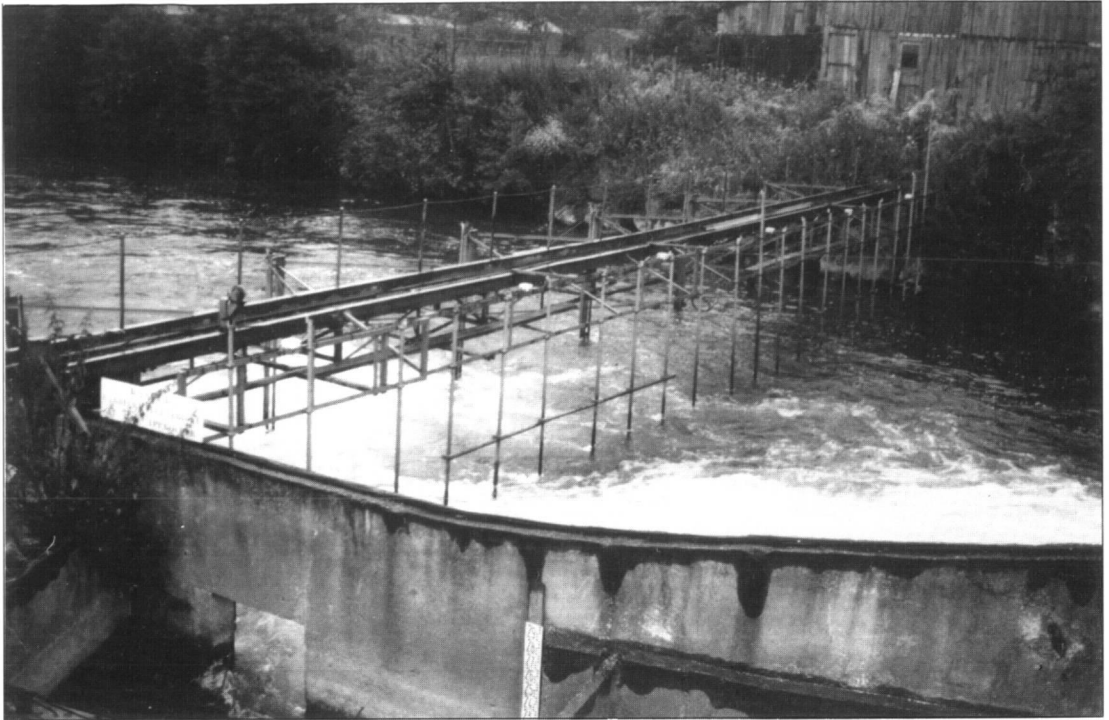
Photo 1 : Vue de l'écran électrique et de l'entrée de la passe à poissons de Chopolo.

Photo 1 : View of the Chopolo electric screen and fish pass entrance.

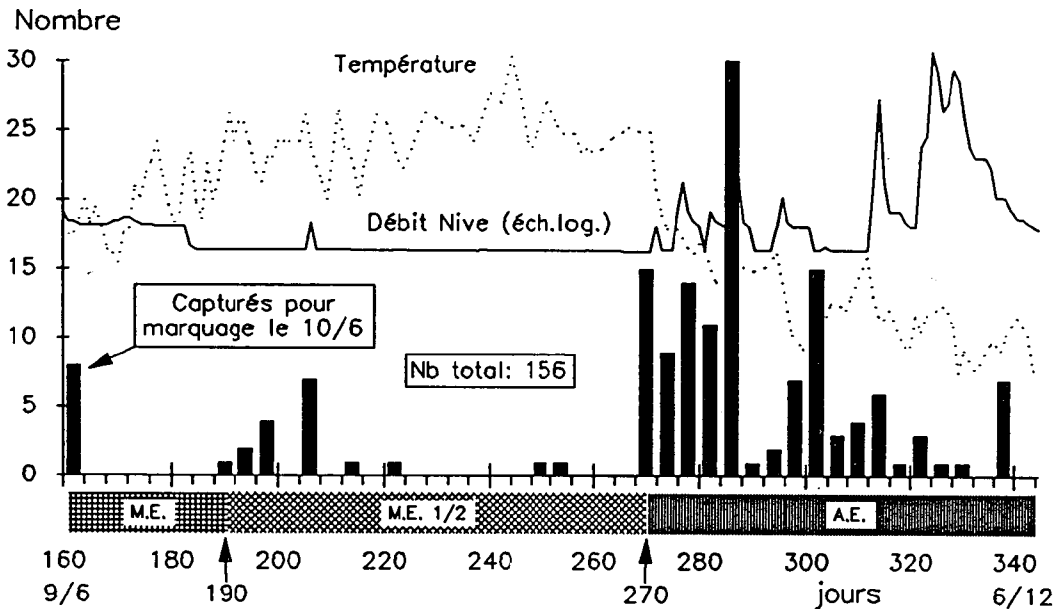
Figure 6 : Captures de saumons au piège durant la période de surveillance (10/06/91 - 6/12/91).

Figure 6 : Salmon captures in the trap during the observation period (10/06/91 - 6/12/91).

Le nombre total des saumons capturés au piège de Chopolo pour l'année 1991 est de 194. La figure 6 précise la fréquence et le nombre des captures (146) pendant la période de surveillance. Les saumons capturés après le 25 septembre (J.268) étaient en grande majorité des castillons de la classe d'âge 1.1⁺ et présentaient tous une robe très colorée.

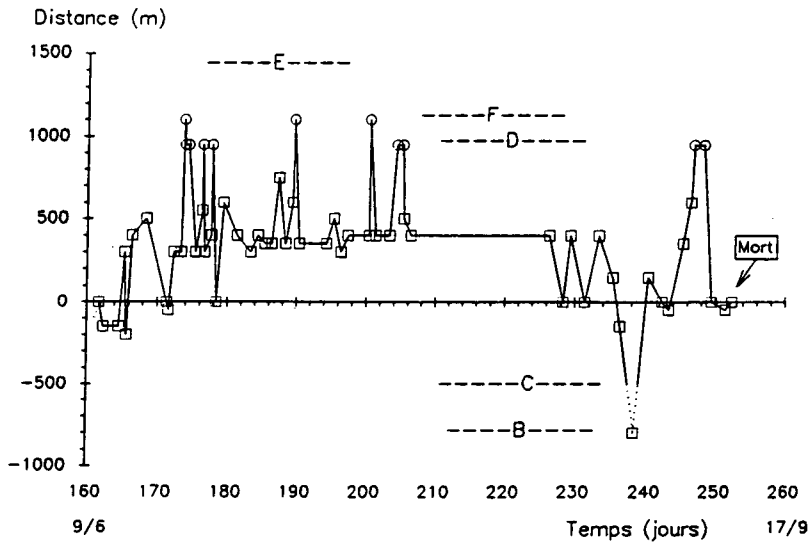
Figure 12 : Déplacements du saumon n° 3 dans la zone expérimentale.

Le saumon n° 3 a vagabondé dans la Nive et le canal d'amenée d'Arki pendant 92 jours avant de mourir début septembre (Fig. 12). Il est remonté à plusieurs reprises à l'entrée du canal de fuite de Chopolo et dans le bras court-circuité, mais n'a jamais emprunté le canal de fuite jusqu'à l'écran électrique. Son cadavre n'a pu être récupéré et les causes de sa mort restent inconnues.

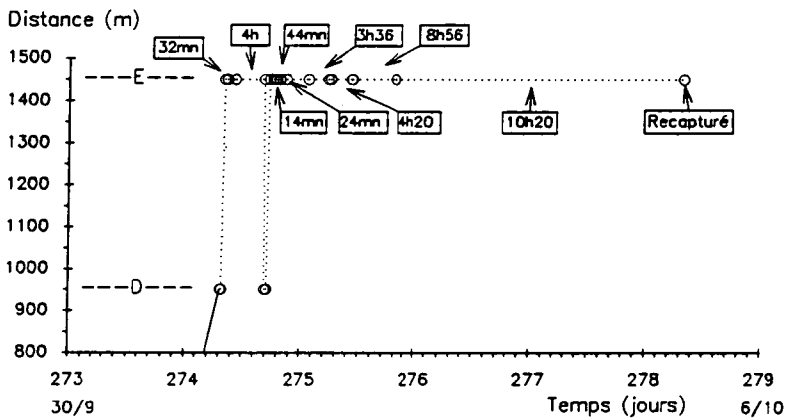
Figure 17 : Déplacements du saumon n° 6 dans la zone expérimentale.

Figure 18 : Déplacements du saumon n° 6 dans le canal de fuite de Chopolo pendant la période P1.

Le saumon n° 6 a vagabondé dans la Nive jusqu'à début octobre (114 jours après marquage) (Fig. 17). Il a fait durant cette période de nombreux allers et retours entre un site d'attente privilégié et l'entrée du canal de fuite de Chopolo en pénétrant à deux reprises dans le bras court-circuité (zone pont) sans toutefois dépasser le pont de Jaxou. Il a finalement emprunté la passe de Chopolo le 5 octobre (J.278), alors que l'écran électrique était à l'arrêt et a été recapturé. Ce passage a été précédé d'un stationnement de 4 jours dans la zone écran (écran en permanence à l'arrêt) (Fig. 18).

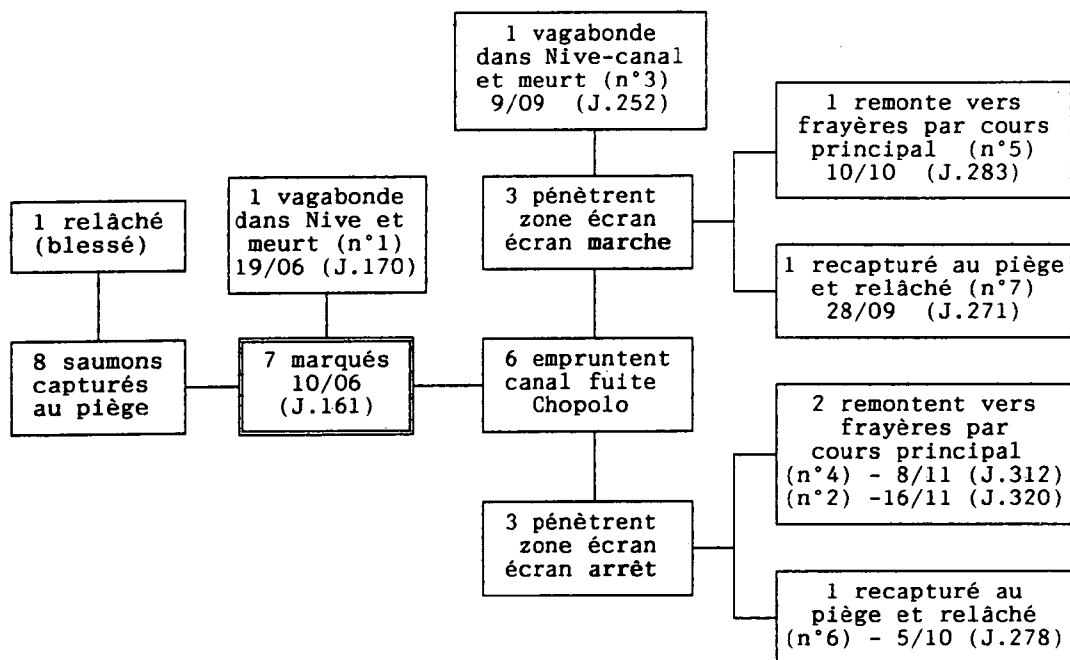
**Figure 23 : Comportements migratoires schématisés des saumons dans la zone expérimentale.****Figure 23 : Diagram of the salmon migration behaviour in the experimental zone.**

— le passage dans le champ électrique de l'écran ne semble pas choquer les poissons ni perturber de façon anormale leur comportement. En effet, aucun n'a manifesté de réaction de dévalaison définitive après répulsion et ils ont tous effectué plusieurs prospections dans le champ électrique. Ils ont par ailleurs tous effectué après passage dans la zone d'influence de l'écran, des déplacements dans la Nive semblables à ceux des poissons n'ayant pas pénétré dans le champ électrique (Fig. 23) ;
