**Etude de la décomposition des racines de pin d'Alep.  
Digue amont du barrage de Mallemort : compte rendu  
après l'intervention de mars 2019 et synthèse après 7 ans  
de décomposition**

# ETUDE DE LA DECOMPOSITION DES RACINES DE PIN D'ALEP DIGUE AMONT DU BARRAGE DE MALLEMORT

Rapport de l'intervention de mars 2019  
après 7 ans de décomposition

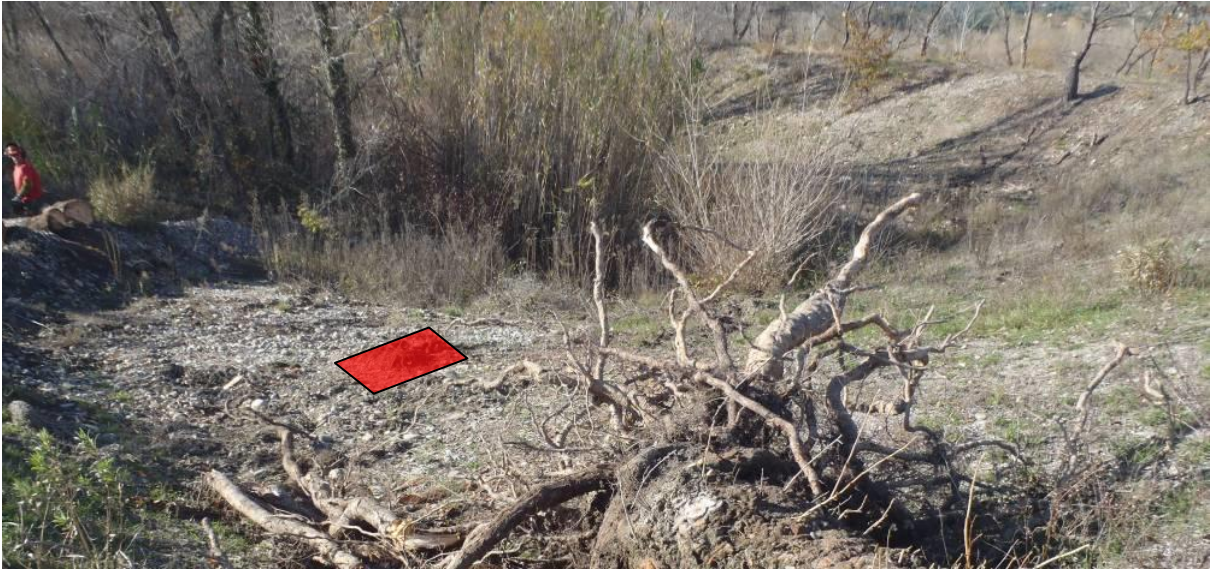
Figure 2: zone d'enfouissement des racines vu depuis le carrefour des pistes.

La digue de protection contre les crues de Belle Plaine se situe en amont du barrage EDF de Mallemort, en rive gauche de la Durance (*figure 1, en jaune*). L'ouvrage a été réalisé en 1960-1962, lors des travaux de construction du barrage de Mallemort. Le dispositif d'enfouissement se trouve à proximité de la digue dans un talus à la jonction entre la piste parallèle à la digue côté sud et une piste perpendiculaire rejoignant la digue (*figure 1 cercle rouge, figure 2 et annexe 1*). Le site d'enfouissement est constitué du même matériau sablo-graveleux (*figure 3*) que le corps de digue.

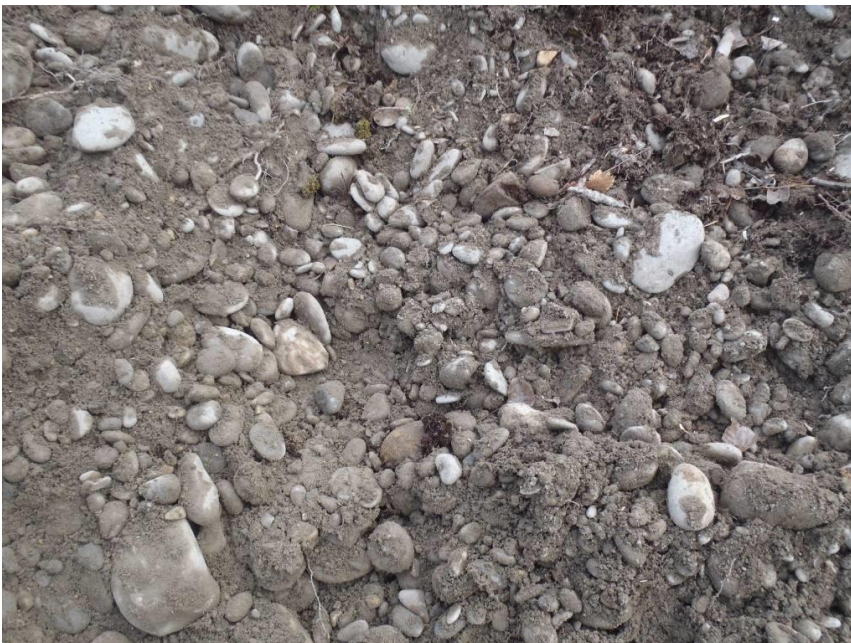
Figure 3: matériau constitutif du corps de digue et du talus de piste où sont enfouies les racines.

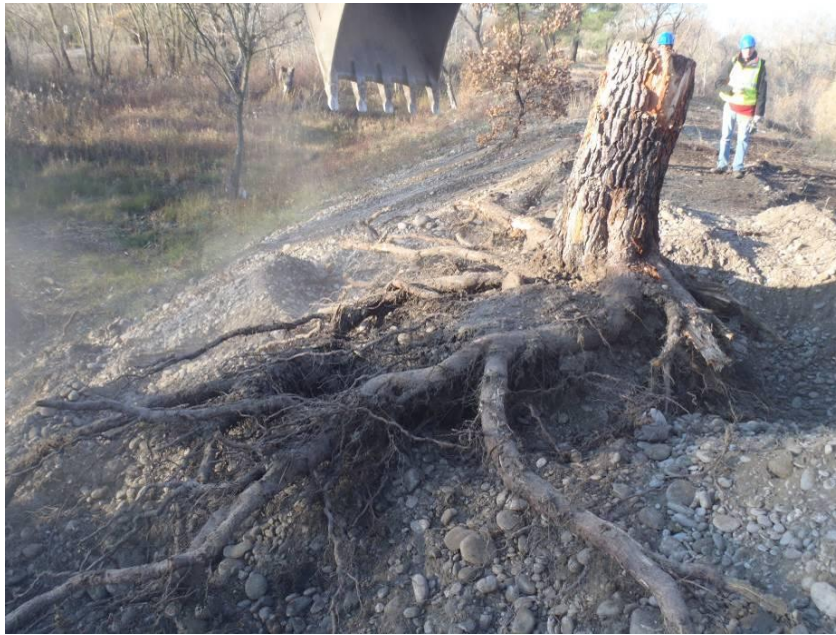
Figure 4: Système racinaire de pin d'Alep extrait de la crête de la digue. Ce sont des segments de telles racines qui ont été utilisées pour l'expérimentation.

Le 7 décembre 2011, des échantillons de racines, de 20 cm de long et appartenant à 5 classes de diamètre (2 ; 3 ; 5 ; 8 et 10 cm) ont été prélevés sur des systèmes racinaires de pins d'Alep extraits de la digue comme celui de la *figure 4*. Après description précise et pesée (*annexe 3.a*), 5 échantillons (1 par classe de diamètre) ont été ramenés au laboratoire pour analyse détaillée, et 50 autres (10 par classe de diamètre) ont été positionnés dans des paniers en acier inoxydable (*figure 5*) et enfouis en décembre 2011 à 50 cm de profondeur (*figures 6 et 7*). On disposait initialement de 6 paniers, deux contenant 1 seul échantillon de chaque classe de diamètre, et quatre contenant 2 échantillons de chaque classe de diamètre.

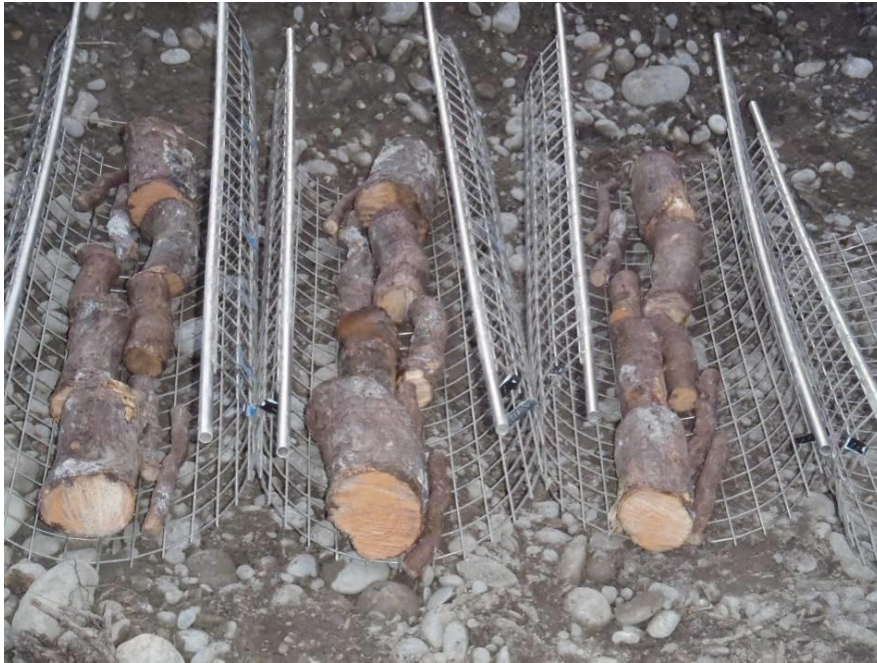
Figure 6 :  
positionnement des  
échantillons dans les  
paniers en grillage  
inoxydable.

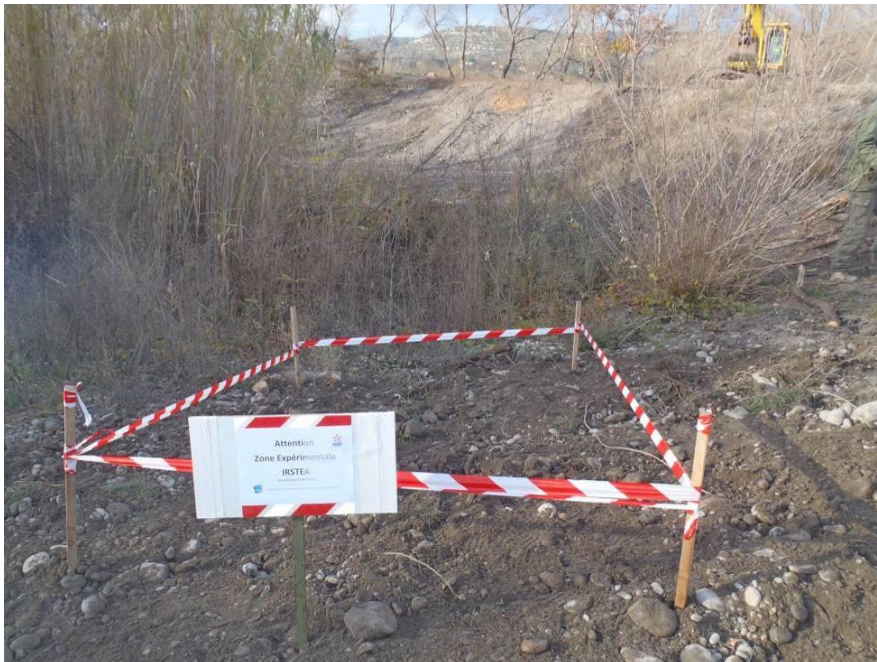
Figure 7 :  
enfouissement des  
échantillons sous  
50 cm de matériaux.

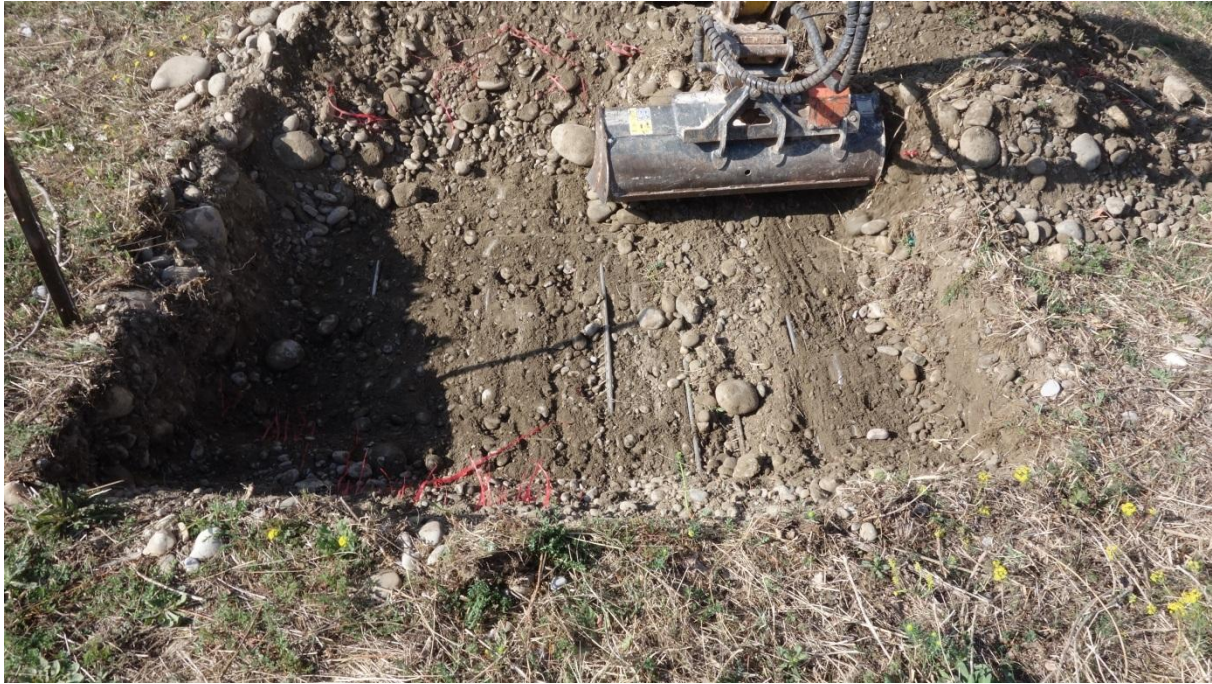
Figure 8 : déterrage des paniers.

Les racines ont été déterrées le 25/03/2019 (figure 8). Malheureusement, les deux paniers longs contenant 1 seule série d'échantillon par classe de diamètre, et qui se situaient le plus en aval du talus, ont disparu. On suppose qu'ils ont été arrachés lors de la confection d'un muret en enrochement qui a été réalisé entretemps juste sur la bordure Nord du dispositif. Les quatre paniers avec deux séries d'échantillons étaient intacts.

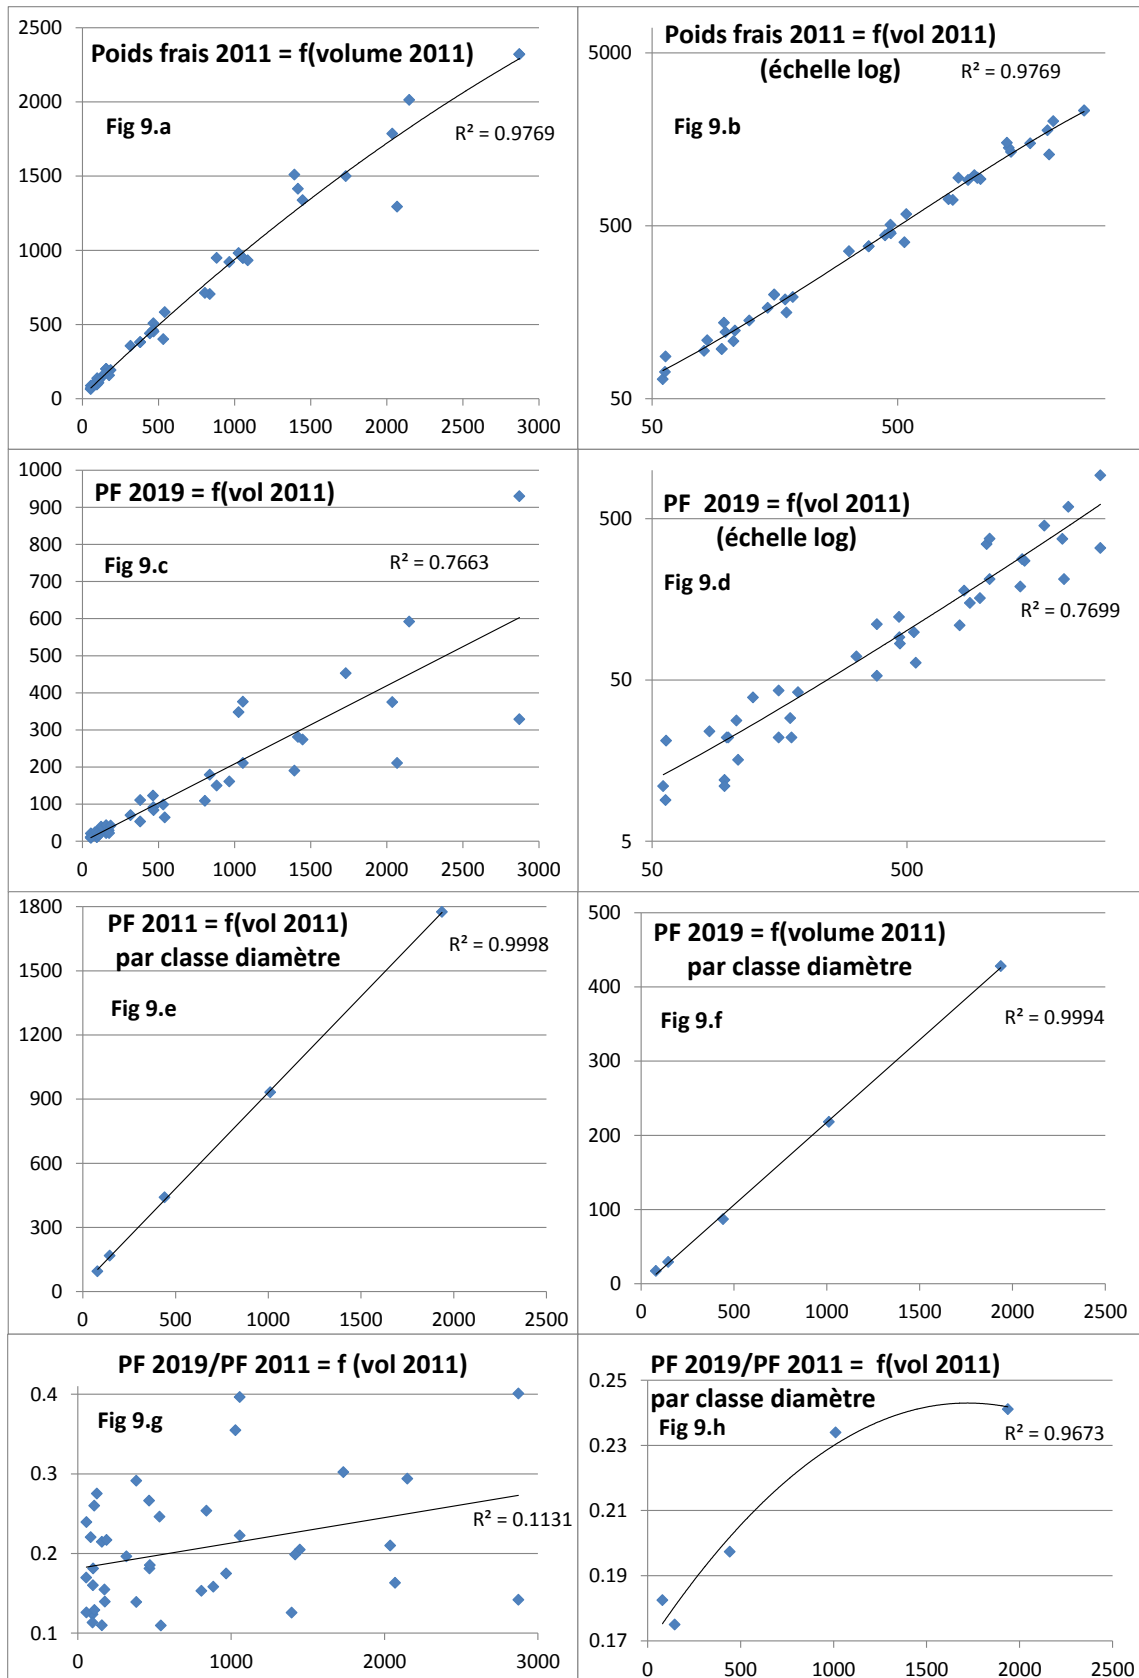
Figure 9 : relations entre le poids frais et le volume des échantillons en 2011 et 2019 (9.a à 9.f), pour tous les échantillons mesurés ou par classe de diamètre, et relation entre le ratio de poids frais 2019/2011 (traduisant la dégradation du bois) et la taille initiale des échantillons (9.g et 9.h).

Il y a une très bonne correspondance entre le volume initial des échantillons et leur poids frais en 2011 (*figure 9.a*). Un seul point semble sortir du lot en valeur absolue dans les gros diamètres, mais une fois la variabilité normalisée entre classes de diamètres par une échelle logarithmique (*figure 9.b*), elle se montre très homogène entre classes. Les variations de densité entre échantillons sont liées à l'épaisseur de l'écorce (âge de la racine) et à la présence de nœuds et fourches qui respectivement diminuent légèrement et augmentent la densité à volume égal. Mais il n'y a presque pas de variations de moyenne de densité avec le diamètre (relation quasi-linéaire entre poids et volume), ce qui est surprenant : habituellement, les gros diamètres, issus de racines plus vieilles qui présentent un bois de cœur, sont plus denses.

En 2011 comme en 2019, la correspondance entre poids frais et volume est quasiment parfaite pour la moyenne par classe de diamètre (*figures 9.e et 9.f*), gommant la variabilité au sein des classes. La densité moyenne des échantillons par classe de diamètre est donc très homogène (cf. aussi *figure 13*), ce qui justifie une extrapolation à l'ensemble du système racinaire.

La variabilité du poids frais en 2019 (*fig. 9.c*) augmente par rapport à 2011 avec la dégradation des échantillons. Mais en valeurs relative elle reste homogène entre classes (*fig. 9.d*), montrant que la dégradation a été variable dans toutes les classes. Cette dégradation se traduit par l'hétérogénéité des ratios entre poids frais 2019 et 2011 (*figure 9.g*). Ces ratios sont aussi légèrement différents entre classes de diamètre, plus élevés pour les gros diamètres (*fig. 9.h et 10.a*), ce qui tendrait à montrer une dégradation moyenne un peu plus faible pour ces derniers (dans la *figure 10.a*, en se basant sur la *fig. 9.h*, on a regroupé les classes 2-3 et 8-10).

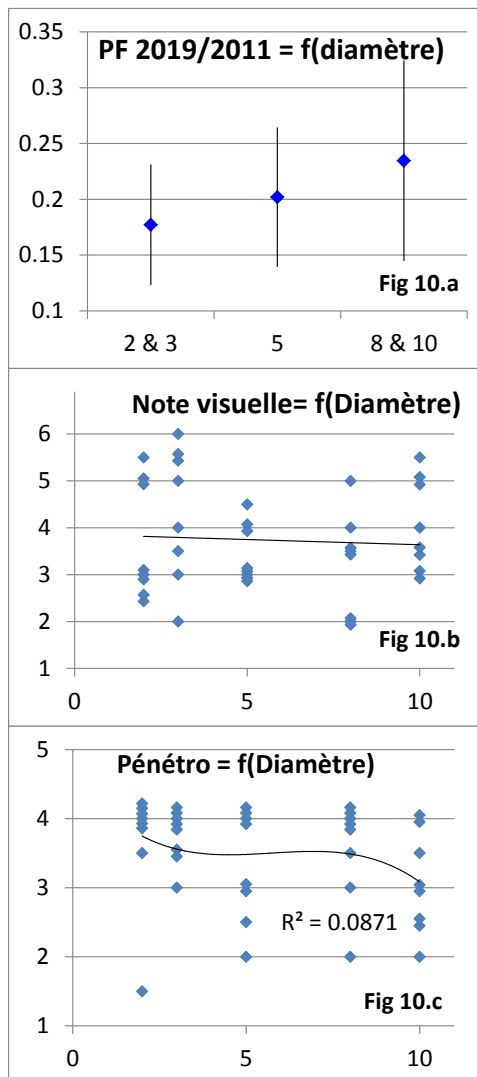
Figure 10 : variabilité de la note visuelle, du test de pénétrométrie et du ratio de poids frais 2019/2011 en fonction de la classe de diamètre des échantillons.

Si les notes de dégradation visuelle, donc l'aspect extérieur des échantillons, ne diffèrent pas du tout entre diamètre (*figure 10.b*), les tests de pénétrabilité (*Figure 10.c*) confirment que le bois intérieur des gros diamètres (classe 10) a mieux résisté à la dégradation. Un seul échantillon de petit diamètre (2-3 cm) a conservé un bois dur, les autres étant pénétrables et même friables pour certains. Dans les plus gros diamètres (10), une majorité est restée relativement ferme à dure, avec cependant plusieurs échantillons très mous.

Des racines de pin d'Alep de tous diamètres présentent donc des niveaux de dégradation avancée après 7 ans passés dans le sol (note  $\geq 5$  *fig 10.b*, pénétrométrie  $\geq 3.5$ , *fig. 10.c*). Le bois de 30% des échantillons, dont certains dans toutes les classes de diamètre, a perdu sa cohérence. Ces échantillons se déforment sous la pression des doigts, se cassent très facilement ou montrent des fissures et pertes de morceaux suffisants pour devenir perméables à l'eau dans le sens longitudinal. Ils commenceraient donc à présenter un danger potentiel pour la pénétration de l'eau dans un corps de digue. De plus, la plupart ont une écorce décollée du bois, avec un espace suffisant entre bois et écorce pour permettre la circulation directe d'eau, en raison de la déformation des écorces et de la rétraction du bois dans les périodes de dessèchement du sol.

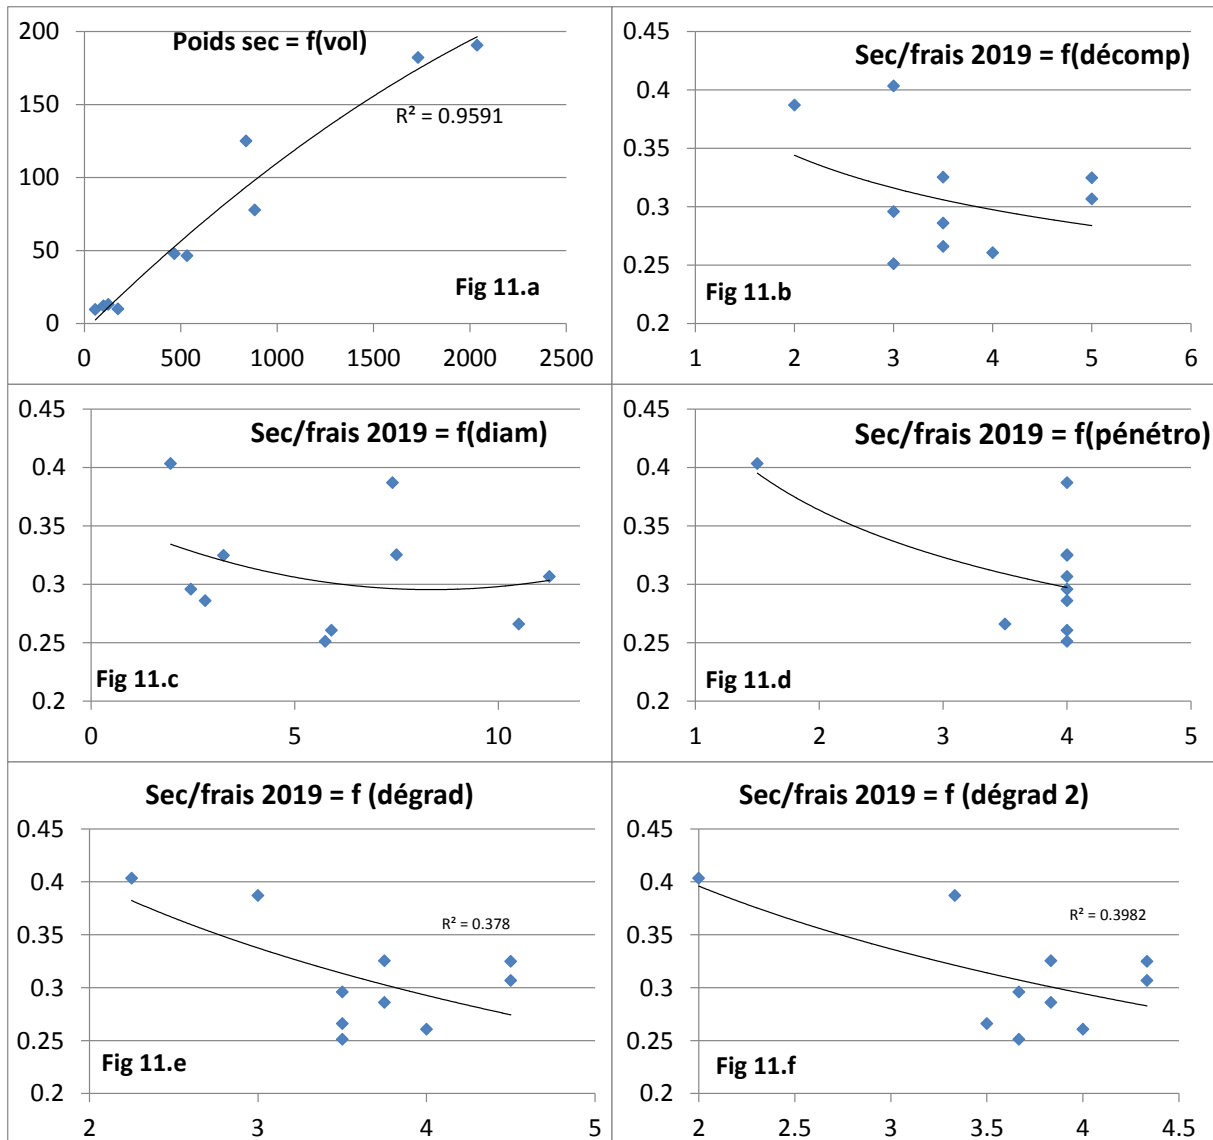
Figure 11 : relations entre le poids sec (11.a) ou le ratio poids sec/poids frais (11.b-11.f) et les caractéristiques des échantillons (volume, diamètre moyen, état visuel, pénétrabilité).

Le poids sec des échantillons dépend logiquement de leur volume (*figure 11.a*), mais pas de leur état de dégradation, que ce soit visuellement ou en pénétrabilité comme le montre une régression PLS combinant volume, état visuel et pénétrabilité (*figure 12.a*). Par contre, le ratio entre bois sec et bois frais (humidité relative au moment du déterrage), qui donne une indication de la porosité du bois, répond au niveau de dégradation (*figure 12.b*) : plus le bois a perdu de substance, donc plus sa densité a diminué, plus grande est la proportion d'eau qu'il

Les échantillons en séchant ont perdu entre 25% et 40% de leur masse, ce qui correspond à leur humidité relative. Les corrélations entre l'humidité relative et le diamètre (*figure 11.c*) ou les niveaux de dégradation (visuelle et pénétrométrie *figures 11.b et 11.d*) sont très faibles et non significatives, car la variabilité est très forte et les tendances ne dépendent que d'un ou deux points. Une régression PLS montre que la combinaison des trois variables explique mieux l'humidité relative des échantillons, en donnant un peu plus de poids à la pénétrométrie, ce qui est logique puisqu'elle traduit l'état du bois en profondeur. Nous avons donc testé les relations entre l'humidité relative et une combinaison des notes de pénétrométrie et de décomposition visuelle, soit par leur moyenne (dégrad : *figure 11.e*) soit par leur combinaison pondérée (dégrad 2 - deux fois plus de poids pour la pénétrométrie que pour la décomposition visuelle comme indiqué par la régression PLS: *figure 11.f*). Dans les deux cas la relation s'améliore par rapport aux variables seules, mais reste faible et peu robuste en raison du faible nombre de points et de leur variabilité forte.

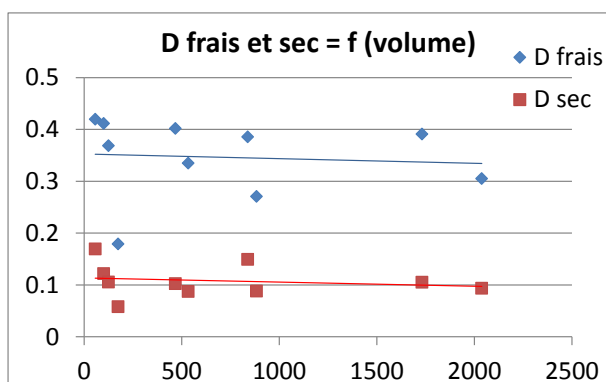
Figure 13 : relation entre la densité du bois frais et sec et le volume des échantillons (donc leur diamètre).

qui a été constaté sur les moyennes de densité fraîche par classe de diamètre pour l'ensemble des échantillons du dispositif, (*figure 9*), les échantillons récoltés en 2019 n'affichent aucune relation entre densité sèche et taille (*figure 13*).

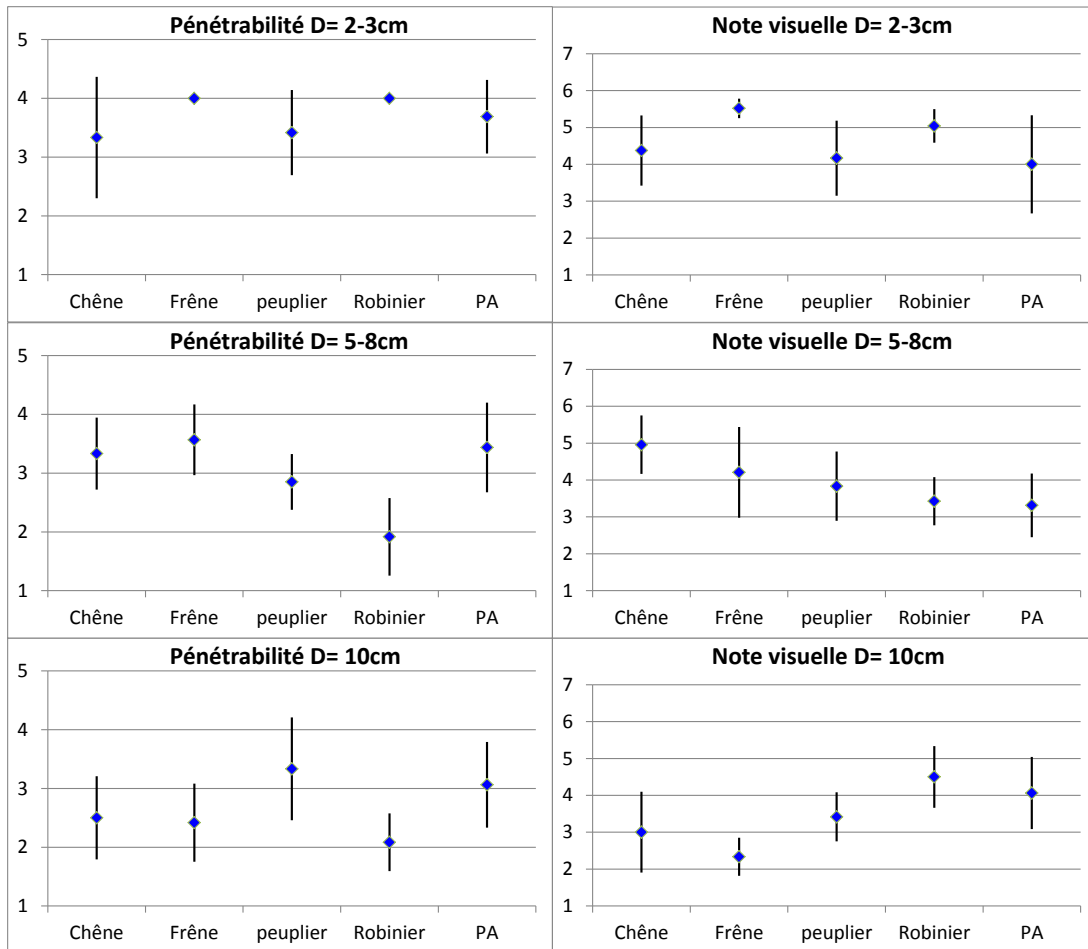
Figure 15 : Moyenne (losanges bleus) et +/- 1 écart type (barre verticale) pour les notes de pénétrabilité et de dégradation visuelle, à 6 ans pour les feuillus dans une digue de l'Isère, 7 ans pour le pin d'Alep (PA) dans la digue de Mallemort.

Par ailleurs, une étude similaire porte sur quatre espèces de feuillus dans la vallée de l'Isère près de Grenoble (chêne, frêne, peuplier et robinier). La dernière extraction des échantillons date de 2014 et s'est déroulée après 6 ans de décomposition, donc à peu près la même durée que pour les pins d'Alep de Mallemort. La *figure 15* détaille les résultats comparés du pin d'Alep et de ces espèces de feuillus.

Pour les petits diamètres (2-3cm), les feuillus se dégradent aussi vite (chêne et peuplier) ou même plus vite (frêne-robinier) que le pin d'Alep, que ce soit visuellement ou pour la dureté.

Pour les diamètres intermédiaires (5-8cm), le pin d'Alep fait partie des moins dégradés visuellement avec le robinier et le peuplier, mais avec le chêne et le frêne il est un des plus dégradés dans la profondeur du bois (forte pénétrabilité). Il y a peu de correspondance entre aspect visuel et dureté du bois en profondeur. Le robinier est de loin resté le plus dur.

Pour les plus gros diamètres (10cm), les feuillus à bois dur (chêne, frêne et robinier) et qui développent un bois de cœur dense et pour certains réputés imputrescible avec l'âge (chêne et robinier) ont logiquement beaucoup mieux résisté pour la pénétrabilité, mais aussi pour la dégradation visuelle. Le peuplier, dont le bois est peu résistant aux attaques de champignons et insectes, s'est dégradé autant que pour les petits diamètres et que le pin d'Alep, et même pour certains échantillons un peu plus que le pin d'Alep. Le robinier est resté le plus dur, comme pour les diamètres intermédiaires, bien qu'en moyenne le plus dégradé extérieurement, notamment en raison d'une tendance à se fendre et à éclater sous l'effet des alternances de sécheresse et d'humidité. Son bois de cœur réputé peu putrescible dans le sol (utilisation en piquets) confirme ici sa bonne tenue, au moins à court terme, même s'il est éclaté. Cet éclatement ouvre cependant la voie à la pénétration de l'eau au niveau de ces grosses racines.

De façon générale, le pin d'Alep ne diffère pas sensiblement des feuillus pour la dégradation des racines de diamètres petits à moyens, mais semble plus sensible que les feuillus à bois dur pour les gros diamètres.

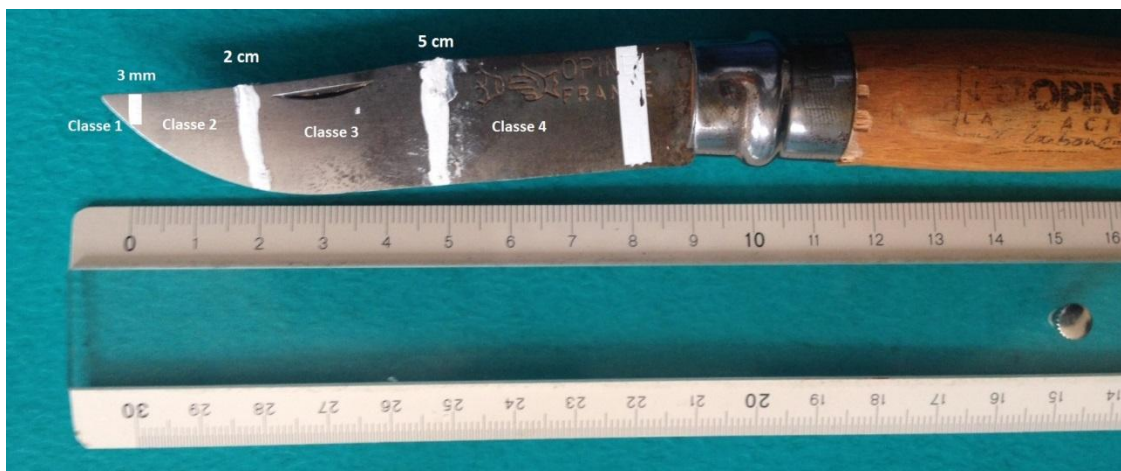
### Pénétration du couteau standard

Classe de dégradation	Description des classes
1	Bois dur, lame du couteau pénètre juste de quelques millimètres dans le bois
2	Bois assez dur, la lame du couteau pénètre de 1 à 2 cm dans le bois
3	Bois assez mou, la lame du couteau pénètre facilement dans le bois (la moitié de la lame)
4	Bois mou, la forme du tronc est déformée, la lame entière du couteau pénètre facilement dans le bois

Pour tous les échantillons retrouvés, nous avons réalisé une pesée précise, une photographie (cf. annexe 4), une notation de l'état visuel de dégradation, et un test de pénétration standardisé au couteau (protocole en annexe 2, tableaux de mesures en annexe 3 b).

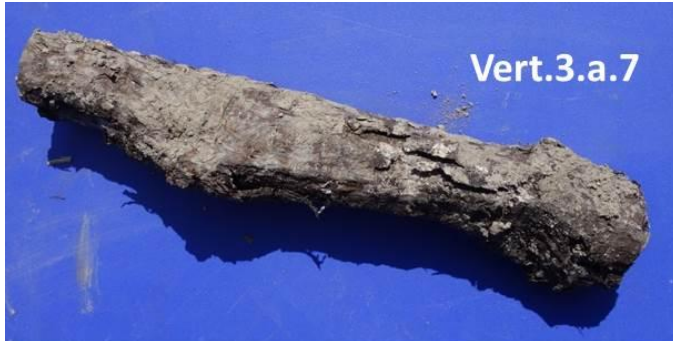
Échantillon 3 cm, écorce entièrement présente bien que non adhérente, pas de signe de dégradation du bois (décomp. 2) mais bois mou (pénétré 3.5)

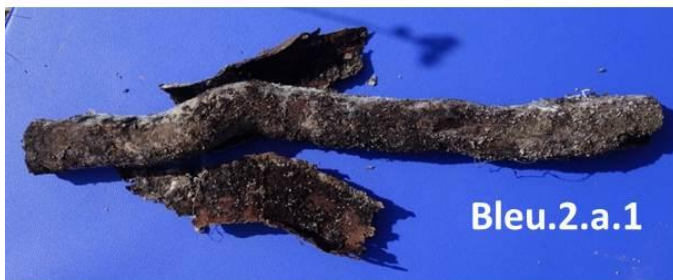
Échantillon 2 cm, écorce entièrement partie, mais bois bien conservé (décomp. 3) et resté dur (pénétré 1.5)

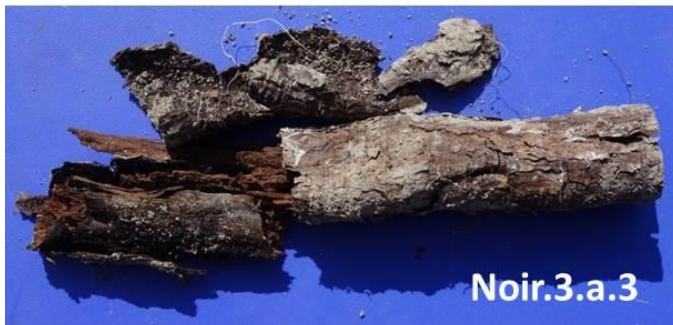
Échantillon 3 cm, écorce en partie présente mais non adhérente, décomposition du bois qui se fragmente et se délite (décomp. 5.5) et bois très mou (pénétré 4)

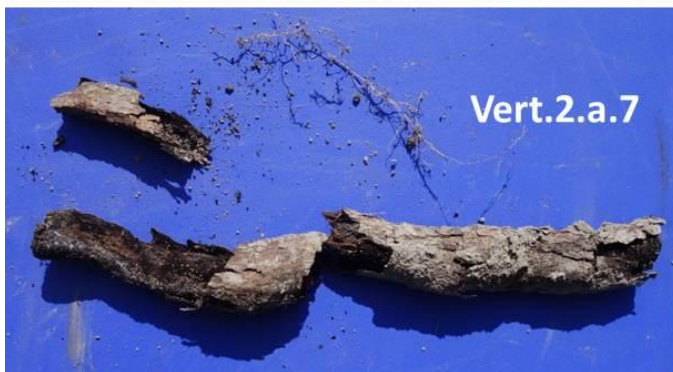
Échantillon 2 cm, écorce en partie adhérente, décomposition du bois qui se casse et se délite sur moitié de l'échantillon (décomp. 5) et bois très mou (pénétré 4)

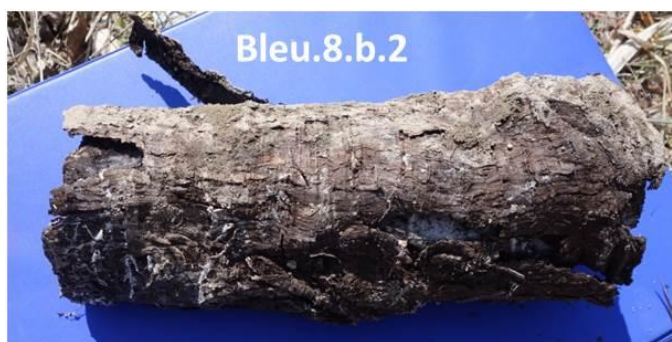
Échantillon 8 cm, écorce entière mais toute décollée, racelles et champignons abondants sous écorce, fissures sur les faces (décomp. 3.5) bois peu dégradé extérieurement mais très mou ( pénétro 4)

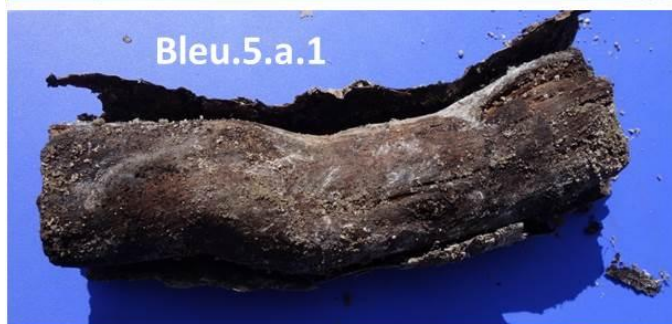
Échantillon 5 cm, écorce en partie présente mais décollée , bois sans décomposition visible extérieure ni fragmentation (décomp. 3) mais très mou ( pénétro 4)

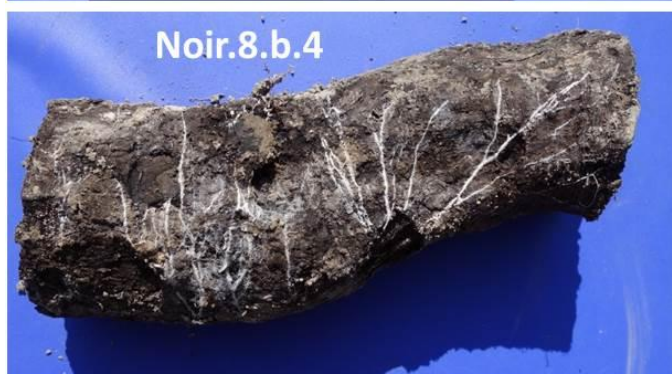
Échantillon 8 cm, écorce perdue à 70%, bois noirci , champignon en surface, sans fragments (décomp. 3.5) Mais bois resté très dur ( pénétro 2)

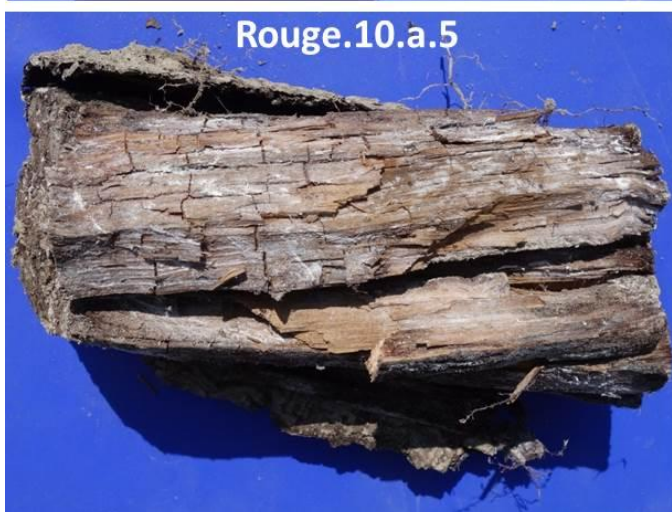
Échantillon 10cm, fendu, morceau disparu, racelles sous écorce, écorce toute décollée, bois fissuré, se délite en surface (décomp. 5) mais bois resté dur ( pénétro 2.5)
