**Licence professionnelle - Espace naturel :
Gestion durable des espaces forestiers et développement local**

Rapport de Stage

**Quelles propositions d'entretien et d'aménagement sont envisageables
pour les ripisylves du parcellaire agricole
de l'INRA de Mirecourt (Vosges) ?**

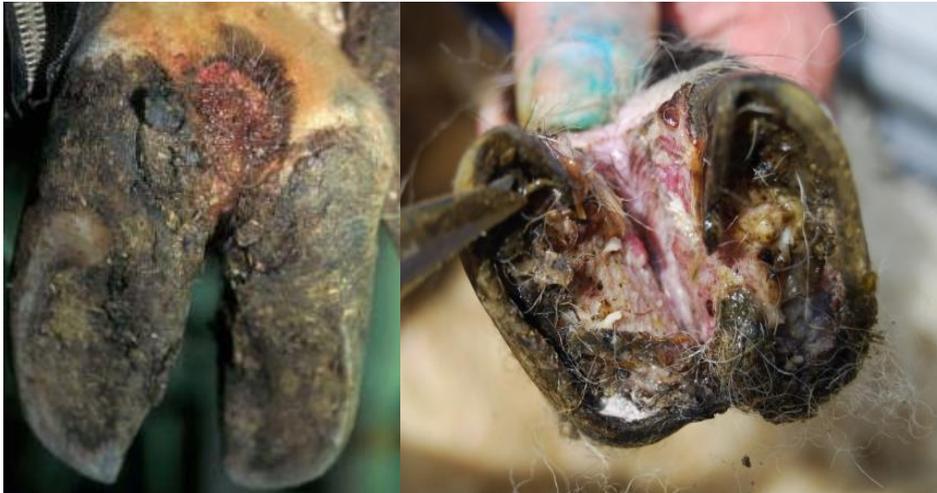
Figure 4 : Piétin sur Bovin (gauche) et Ovin (droite)

Outre le fait que cette pratique soit l'objet de plusieurs réglementations dans d'autres départements français et sans doute prochainement dans les Vosges, l'abreuvement direct du bétail au cours d'eau pose différents problèmes. Dans un premier temps, ces problèmes concernent directement les animaux d'élevage. En effet, l'accès direct au cours d'eau favorise le développement de maladies telles que le piétin, une maladie de la peau et des sabots pouvant toucher les bovins et les ovins (*Figure 4*) et des blessures aux pattes lors de l'enfouissement de celles-ci dans la boue. C'est aussi un risque de parasitisme si la pression des excréments est trop importante en amont ou localement, causant diarrhée virale, salmonellose et douve du foie par exemple (à noter que des cas de Douve du foie ont été observés sur quelques animaux ayant pâturé le secteur du Haut des Vignes, en amont du ruisseau de Ravenel, au sein du parcellaire INRA, à Mirecourt, il y a quelques années). [32]

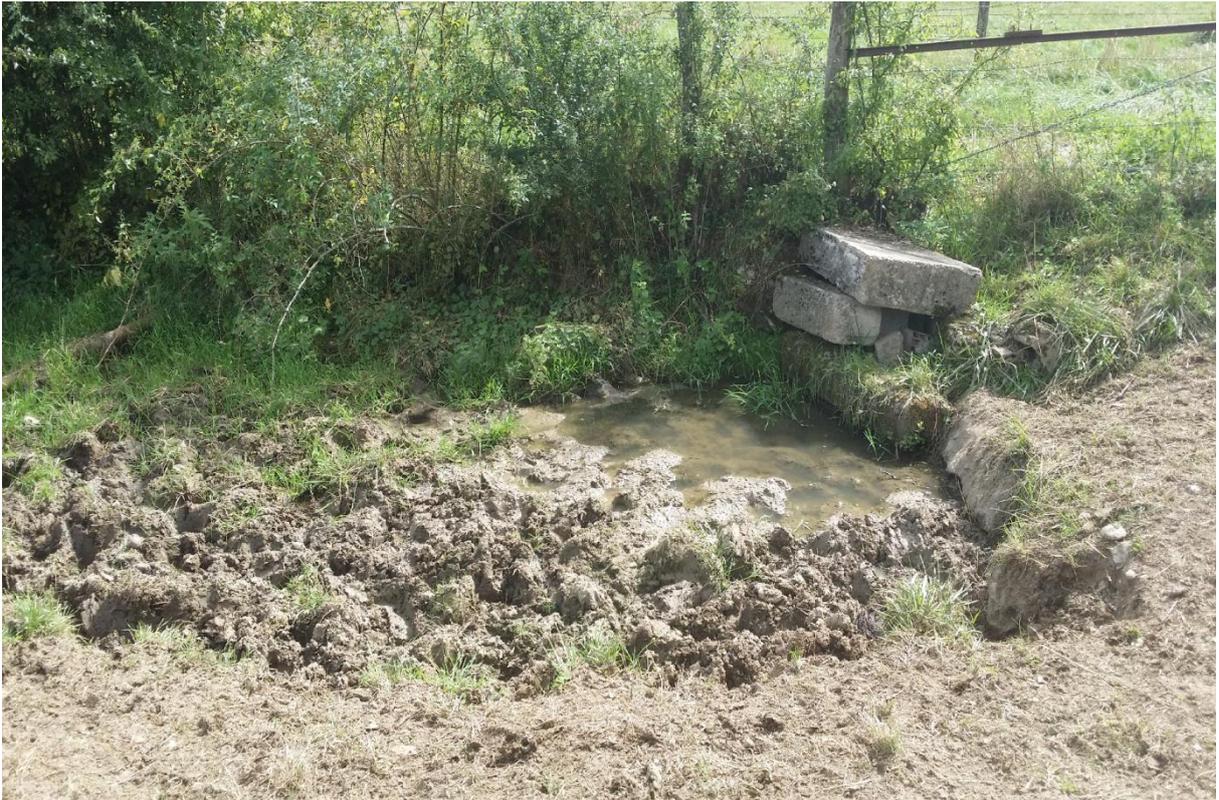
Cliché 1 : Exemple de zone piétinée par un passage répétitif du bétail (ici pour accéder à un point de rafraîchissement)

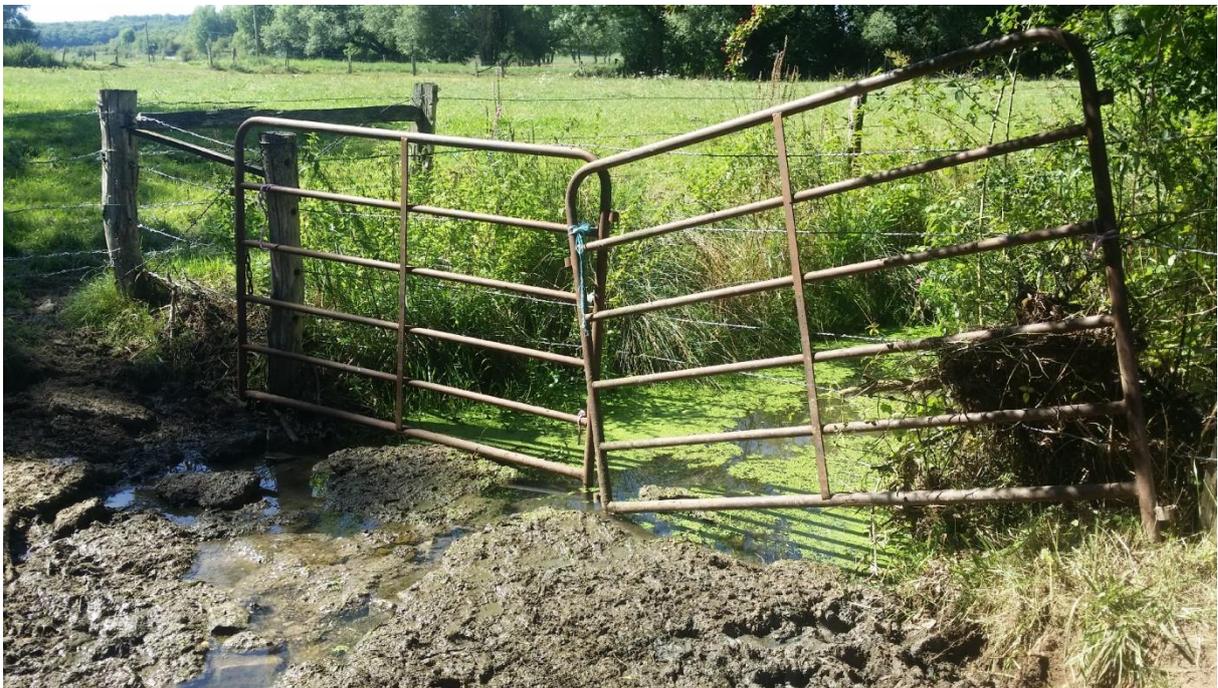
Cliché 2 : Exemple de matière organique dans le cours d'eau, on observe la présence de lentilles à la surface

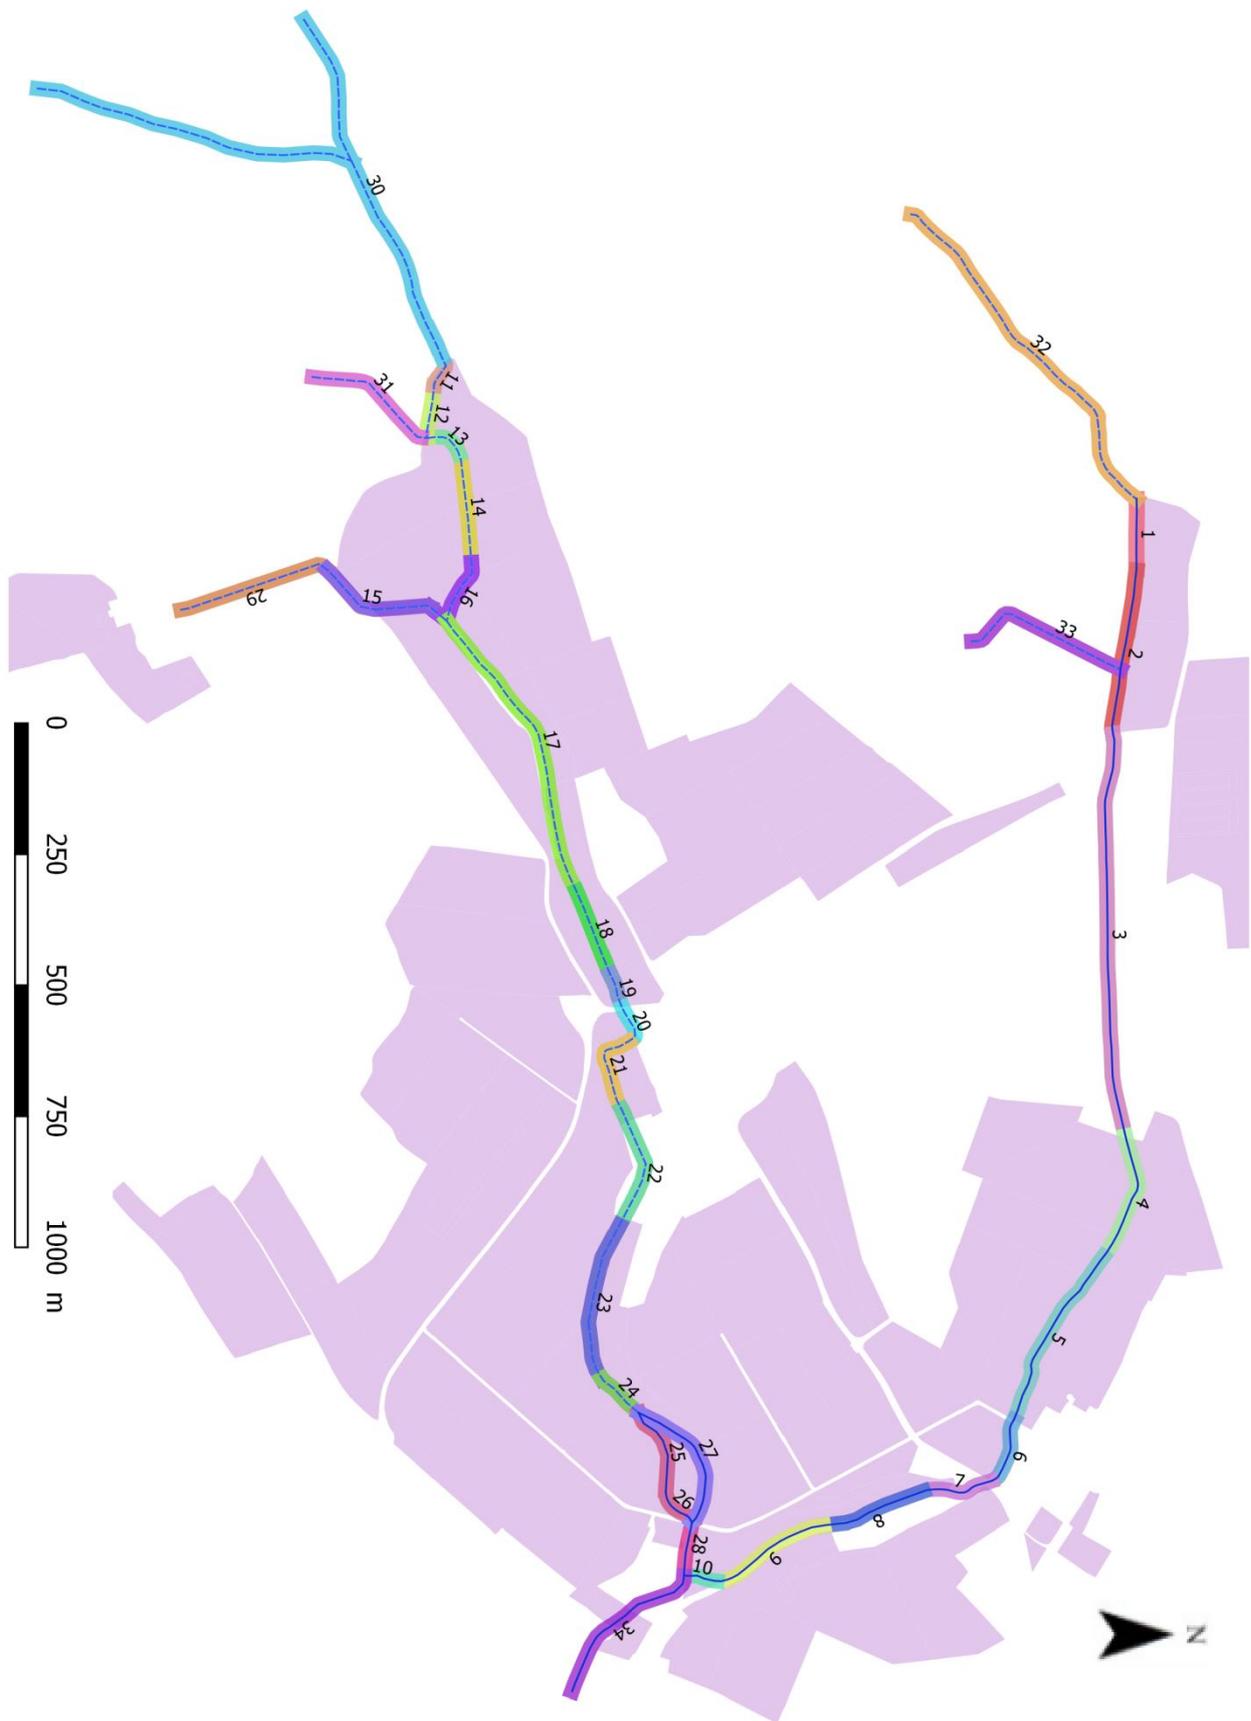
Figure 11 : Carte des tronçons ainsi délimités

D'après les clichés photographiques et les cartes produites à l'aide des données IGN, trente-quatre tronçons ont été délimités (*Figure 11*) ; vingt-deux correspondent au ruisseau de Ravenel et douze au ruisseau du Joly. Vingt-sept de ces tronçons se trouvent sur le parcellaire de l'INRA. Au total 8927 mètres de cours d'eau ont été suivis et mis en tronçons, dont 4963 mètres se trouvant en bordure ou appartenant au parcellaire de l'INRA. Le ruisseau du « Joly » et le ruisseau de Ravenel bordent respectivement 1805 mètres et 3157 mètres du parcellaire de l'INRA. Chacun de ces tronçons a été décrit depuis les clichés, les cartes SIG et les informations retenues lors des interviews. Sur ces trente-sept tronçons, sept tronçons ou groupe de tronçons ont été retenus : ils constituent les « tronçons remarquables » (TR) que nous allons détailler plus loin, et portent le/les mêmes numéros que le/les tronçons qui les composent. Chacun illustre à différents titres les trois enjeux que posent ces ripisylves sur un parcellaire agricole comme celui de l'INRA (*Tableau 1*).

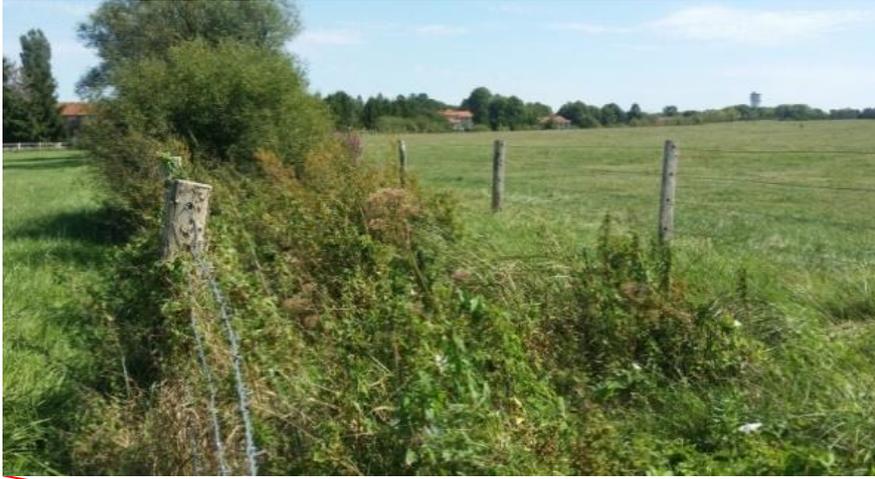
Cliché 4 - tronçon 2 le 23 Aout 2017 - La berge gauche appartient à

L'ensemble de ce double tronçon est mis en défens par une double clôture. Ce TR a été retenu car il se situe entre les parcelles de l'INRA (berge gauche lorsqu'on suit l'écoulement du ruisseau) et celles du GAEC du Haut de la Vigne (berge droite) : ainsi l'entretien de la végétation y est spécifique. Sur le cliché 3 (pris en amont), seule la strate herbacée est présente le long du cours d'eau qui a assez fortement érodé le sol, tandis que sur le cliché 4 une strate arbustive est présente et semble se développer davantage sur la rive gauche, si bien qu'à certains endroits elle dépasse la clôture. Cette différence de végétation est en fait due à un entretien non-simultané basé sur le principe d'une coupe à blanc lorsque les haies deviennent envahissantes et qu'il faut refaire les clôtures (2010 pour l'INRA et 2015 pour M. J). Ce cas nous montre que l'entretien de la végétation des clôtures n'est pas toujours réalisé de façon concertée entre agriculteurs voisins, et que, par ailleurs, un entretien de la végétation se résume parfois à une coupe à blanc tous les 10 ou 15 ans, plutôt qu'un entretien régulier. Par chance ce mode de gestion est bénéfique à la biodiversité car le rôle de corridor écologique est préservé. Une végétation limitée à la strate herbacée sur les 450 mètres du TR aurait eu un impact très négatif sur la biodiversité d'après le naturaliste Philippe AUBRY.

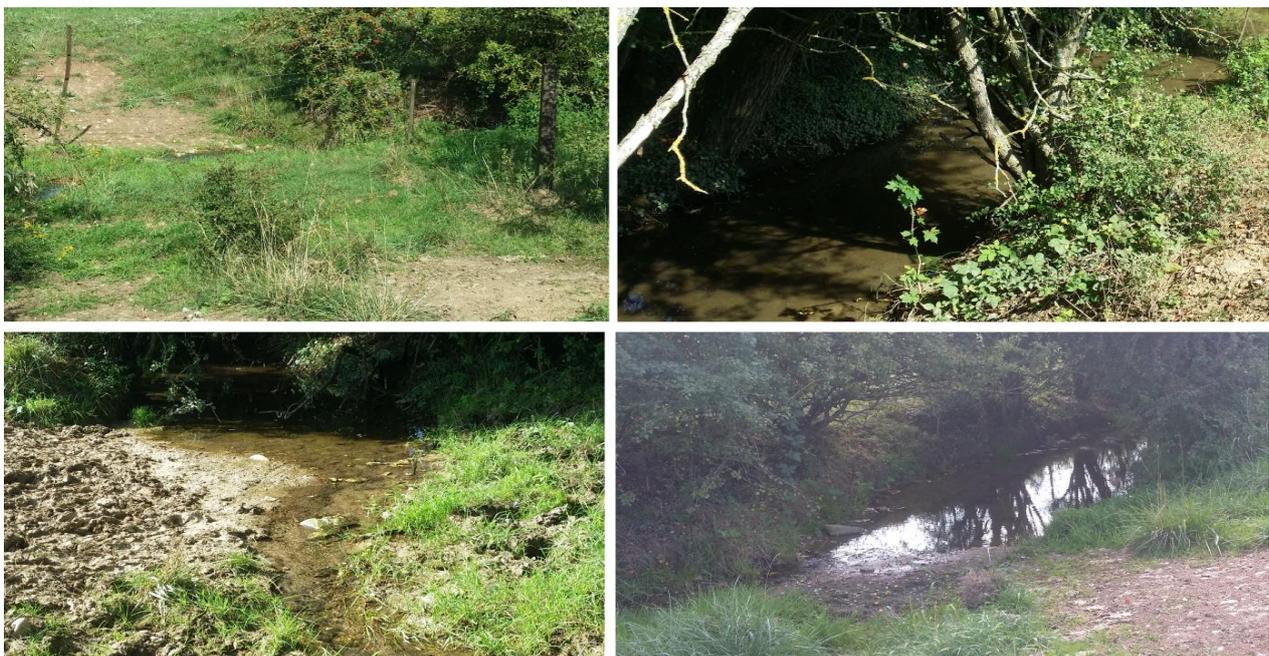
Plusieurs passages permettent l'accès à l'eau lors du pâturage le long de ce TR (*figure 18*) que ce soit au niveau d'anciens gués ou de berges non-protégées par des clôtures. La densité et les strates présentes sur ce TR sont relativement variées (*cliché 7*) avec quelques ouvertures, des ripisylves à strates plus ou moins développées et une clôture prise dans la végétation à certains endroits où le cours d'eau est à peine observable (*cliché 8*). Le lit de ce cours d'eau mesure parfois plus de deux mètres de largeur par endroit et on peut observer la présence de racines découvertes. Ce TR très diversifié du point de vue de la végétation est très bénéfique au développement de la biodiversité d'après Philippe AUBRY (*Annexe 1*). En revanche, le développement de cette végétation en direction des parcelles peut poser certains problèmes d'entretien, notamment dans la partie aval du TR où se trouvent des arbres de hauts jets qui empêchaient les engins agricoles de passer. Un ébranchage a été réalisé au niveau de ces arbres il y a environ 5 ans. Dans cette partie aval du TR aucune clôture n'est présente.

Figure 18 : Exemple de point d'accès au cours d'eau le long du TR « 4 et 5 »

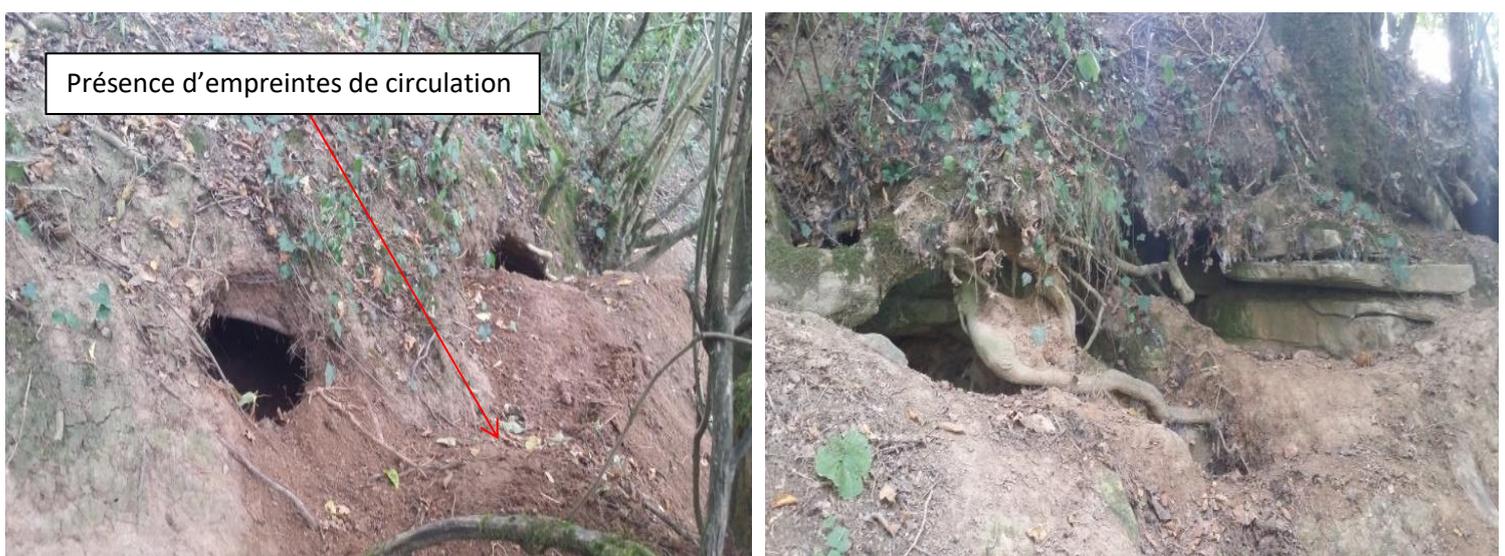
Figure 19 : Terriers de blaireaux sur le TR 17, présence de crottes fraîches et d'empreintes de circulation intense

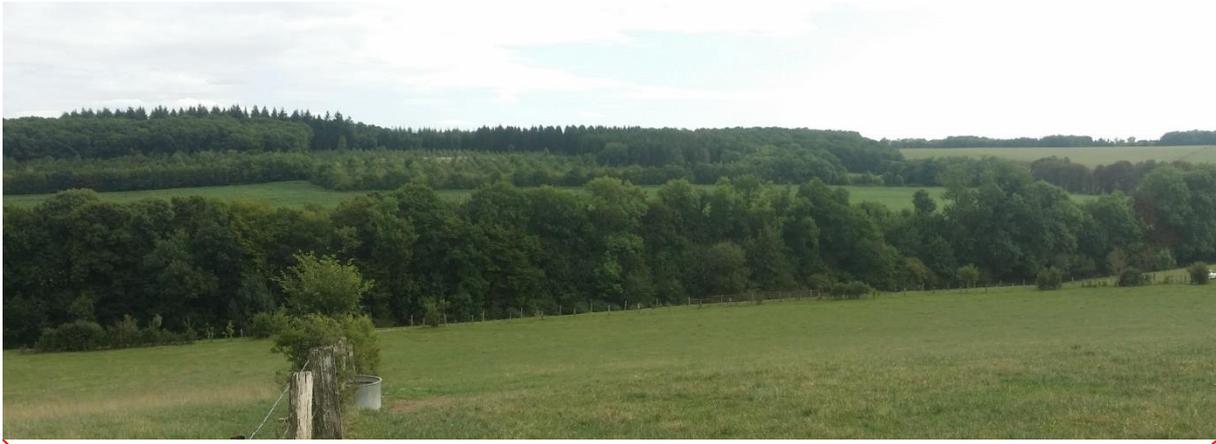
Cliché 10 : vue d'ensemble d'une partie du TR 17

Ce tronçon présente un intérêt écologique certain du fait de sa largeur et de sa végétation : les patchs sont diversifiés et il y a des présences de racines « découvertes » (*cliché 11*). Des traces fraîches de mammifères (certainement des blaireaux) montrent que ce genre de structure végétale sert d'abri à certains mammifères (*Figure 19*). Ce qui témoigne du fait que ce TR à un véritable rôle de corridor écologique.

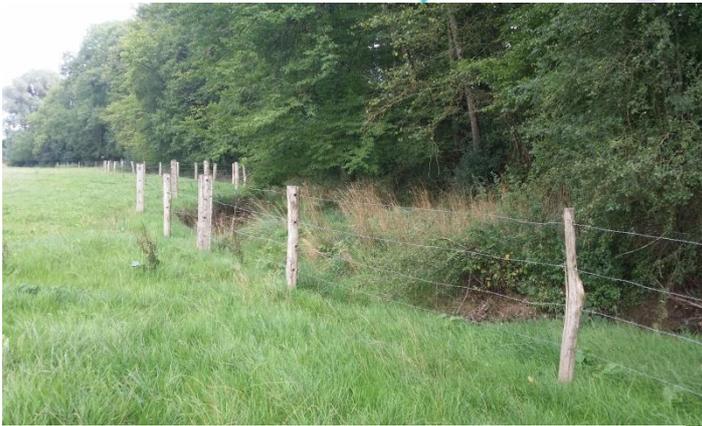
Cliché 12 : Berge gauche, le cours d'eau érode le sol sous la clôture

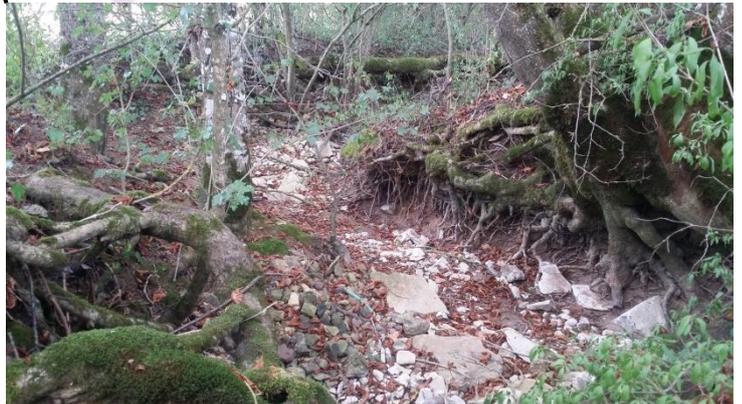
Cliché 11 : Présence de racines découvertes et de pierre dans le lit du TR 17

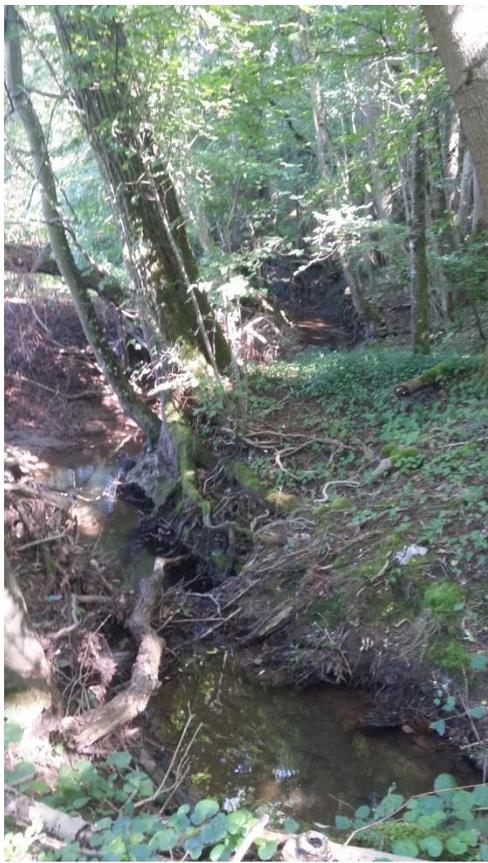
Cliché 15 : Végétation en bordure de ce TR

La parcelle associée à ce TR est très enfrichée, la végétation y est relativement dense et fermée (avec une roselière et présence d'orties (*cliché 14*); cependant elle reste explorable. On y trouve des strates arbustives hautes et basses non entretenues (*cliché 15*), des arbres de haut jet, une strate herbacée plutôt développée et des racines découvertes dans le lit du cours d'eau (*cliché 16*). D'après des écrits très anciens, [16] cette parcelle correspondrait à un ancien étang de pisciculture, et on retrouve d'ailleurs une digue et un muret éboulé en aval du tronçon. D'après Philippe AUBRY, ce tronçon présenterait un grand intérêt elle relèverait peut-être d'une aulnaie-frênaie secondaire, qui aurait reconquis l'ancien étang abandonné. (*Annexe 2*) Ce TR présente donc au moins un intérêt écologique fort pour les oiseaux, au mieux un habitat communautaire protégé pouvant faire l'objet d'un biotope spécifique à certaines espèces même à l'échelle d'un hectare.

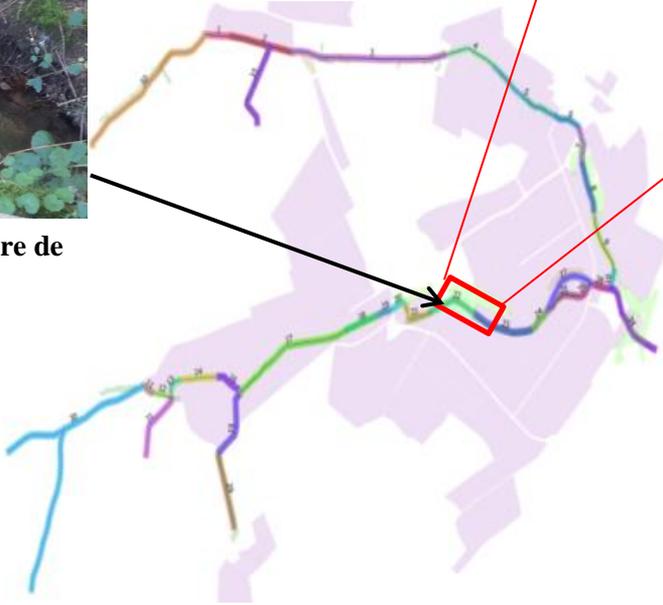
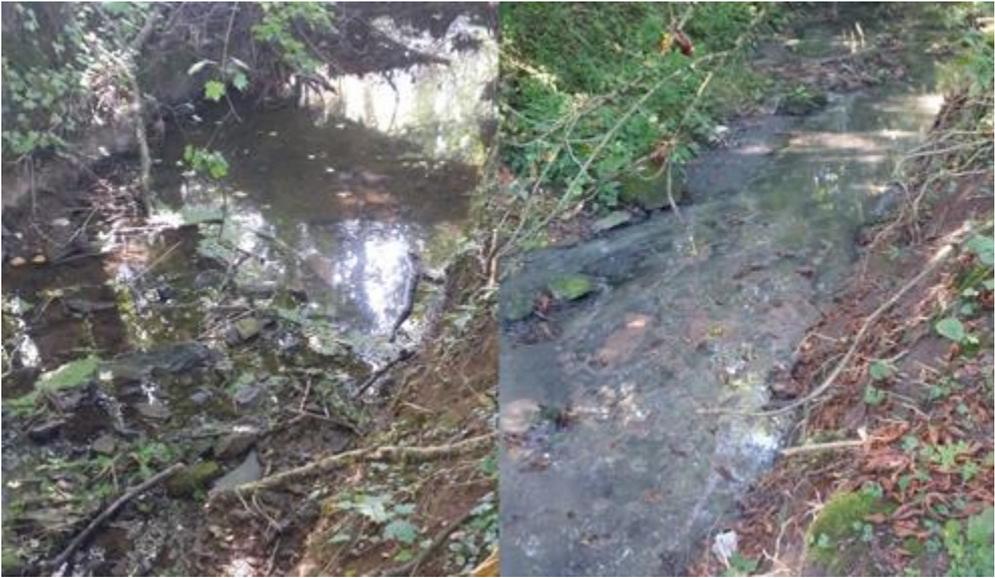
Dans ce TR se trouve cependant une source de pollution apparemment continue en provenance d'un ancien égout de l'hôpital qui y déverse des eaux usées dans le milieu naturel (*cliché 16*). S'agit-il d'une fuite persistante malgré les interventions de l'INRA ou bien d'un laisser-faire : quoiqu'il en soit, c'est la principale source de pollution du parcellaire d'après Matthieu GODFROY (*Annexe 3*). Actuellement des procédures sont en cours pour essayer de régler ce problème.

Cliché 16 : Comparaison de l'aspect de l'eau en amont (gauche) et en aval (droite) de l'écoulement de l'égout

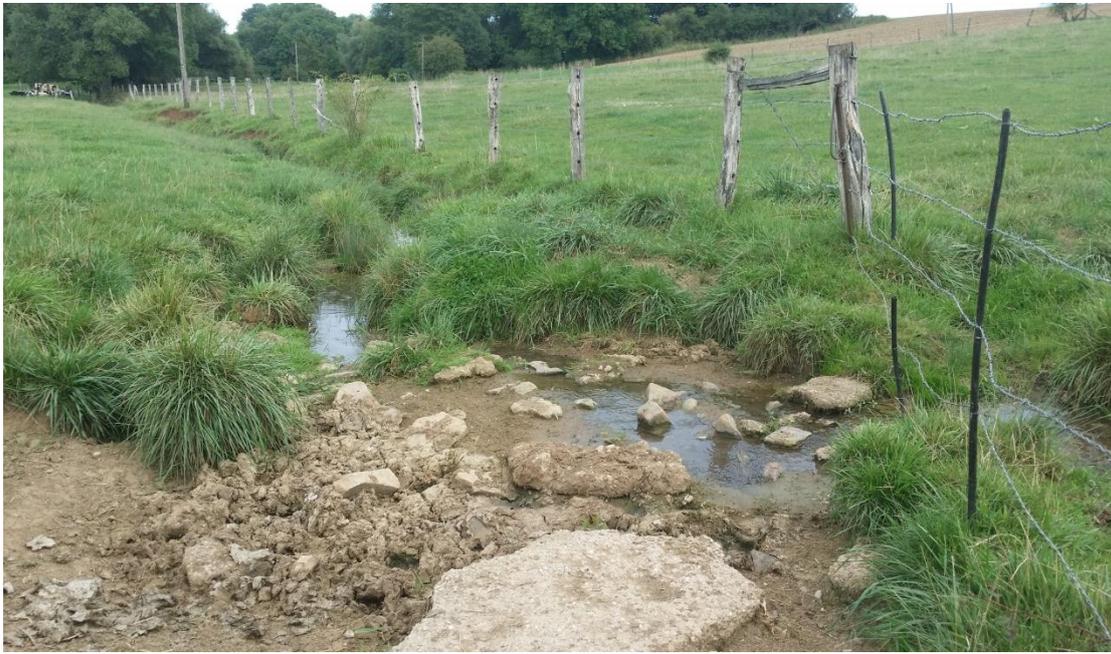
Cliché 17 : TR 18 gué à partir duquel la clôture change de côté, on peut voir l'impact du pâturage sur les berges. Sur le cliché, la rive gauche se situe au Nord

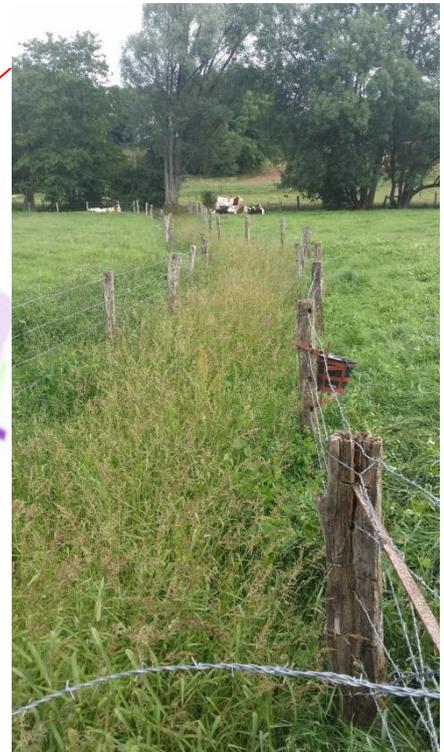
Cliché 19 : fossé venant de chez M. J arrivant dans le TR 19. La végétation commence à s'y développer.

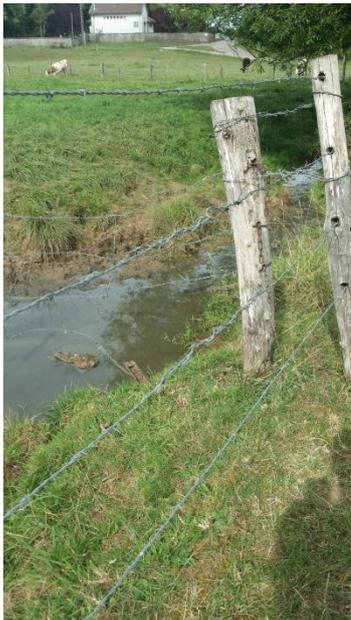
Cliché 18: Accès possible au cours d'eau dans le TR19

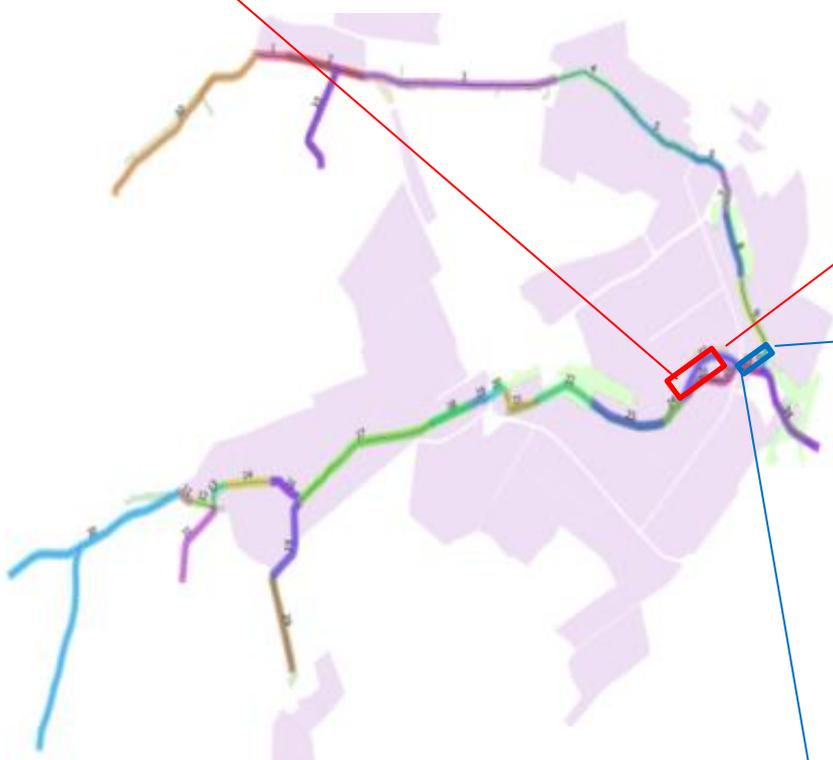
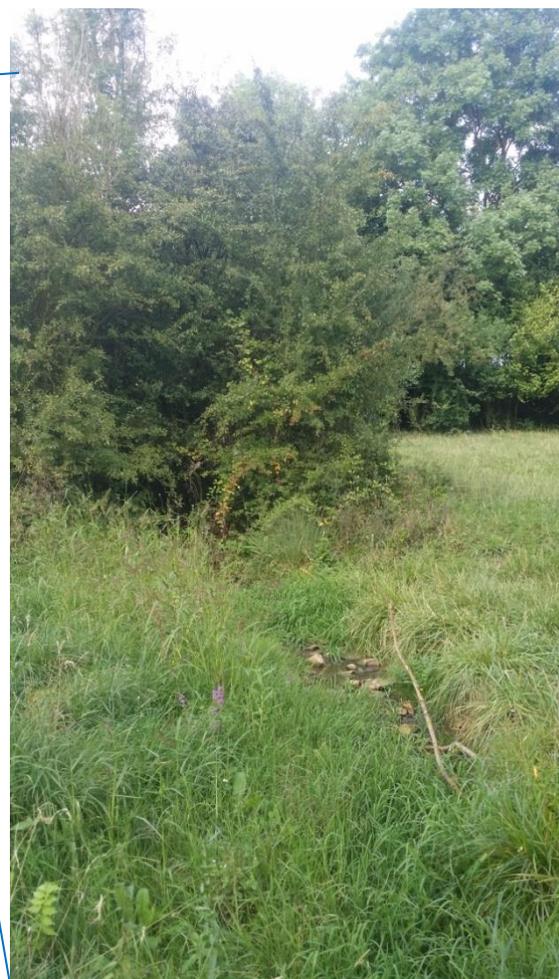
Ce TR est donc composé de ces deux tronçons qui ont la particularité de n'être pas protégé malgré qu'ils soient des cours d'eau continus (*cliché 21 et 22*). Ces tronçons étant en zones pâturables, l'impact des animaux d'élevage sur les berges y est certain. C'est donc l'exemple que des accès à un cours d'eau continu persistent sur le parcellaire, avec un impact conséquent sur les berges.

Cliché 22 : Accès possible au ruisseau du « Joly » sur le tronçon 10

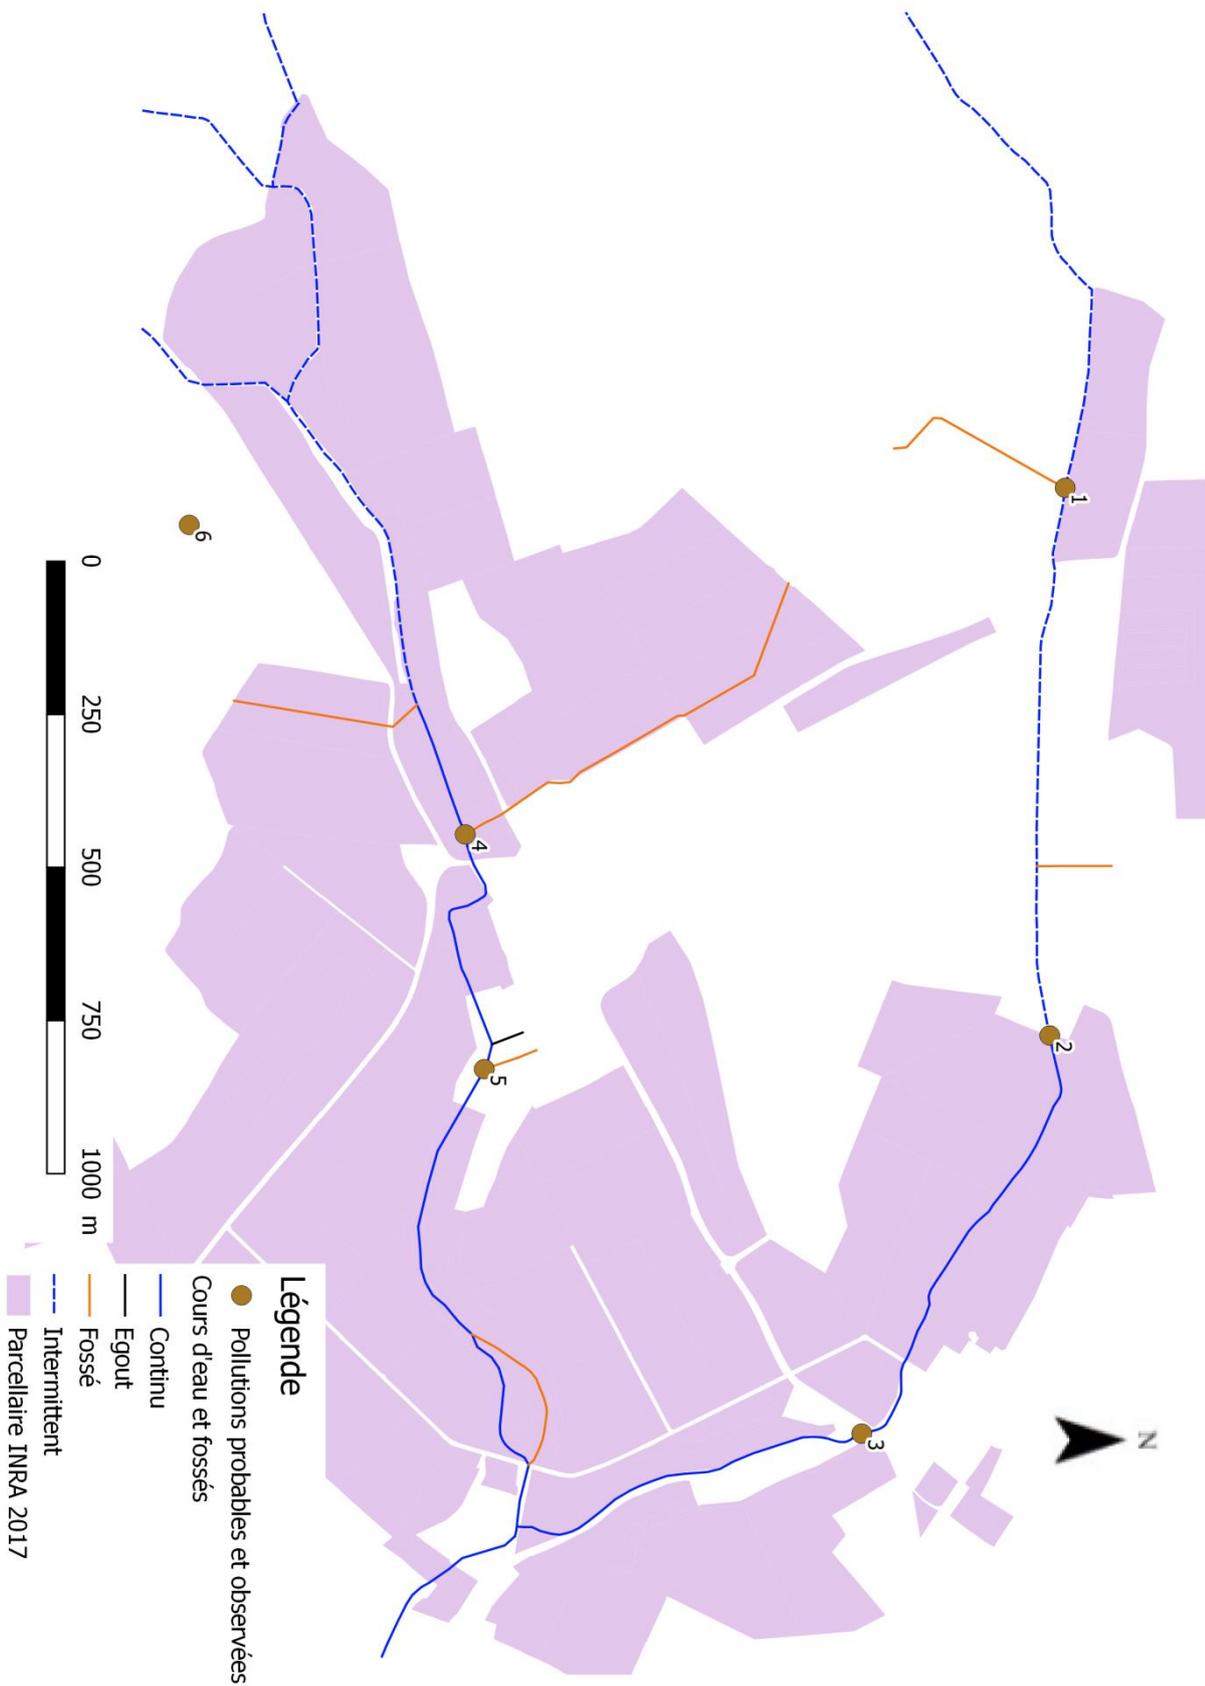
Figure 12 : Carte des points de pollution observés ou à risque sur le parcellaire de l'INRA.

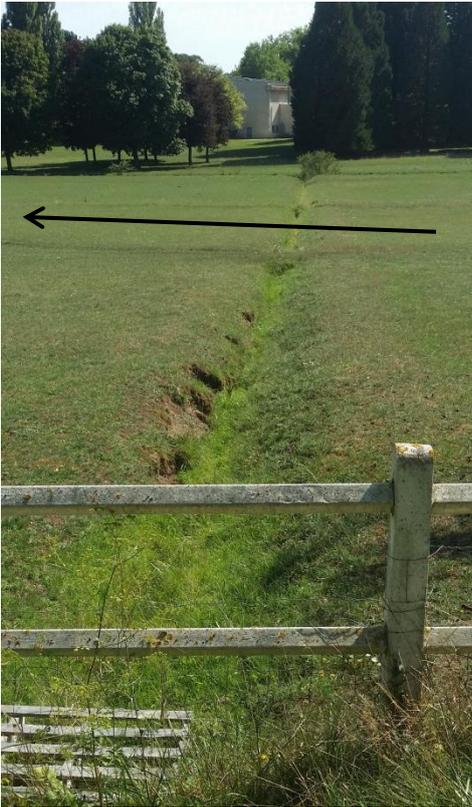
Cliché 23 : Un des points de pollution 2, fossé venant de la route, allant dans le ruisseau. On remarque que la végétation est de couleur différente dans le fossé

La flèche indique la présence et le sens d'écoulement du ruisseau du « Jalon »

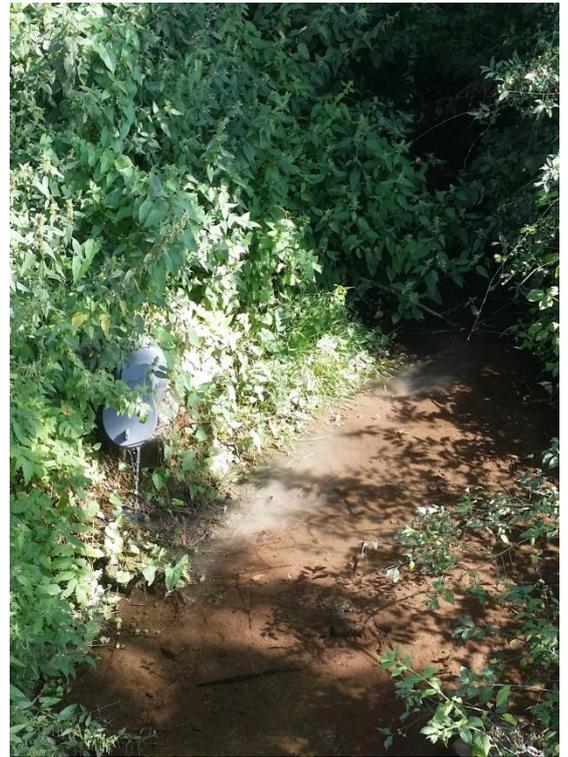
(3) Un surpresseur se situant près de la ferme du Joly (INRA) représente un autre risque de pollution, en effet, lors de l'exploration de ce ruisseau, un écoulement blanchâtre a été observé depuis cet endroit. A notre demande, le problème a été réglé rapidement par l'intervention des services de la communauté de communes Mirecourt-Dompaire ; cependant ce surpresseur réclame une certaine vigilance si l'on veut préserver la qualité du cours d'eau, d'autant plus que ce risque se situe à un endroit où l'écoulement du ruisseau est continu (*cliché 24*).

Cliché 24 : Point de pollution 3, écoulement observé au niveau du surpresseur lors de l'exploration. Le problème à été rapidement réglé

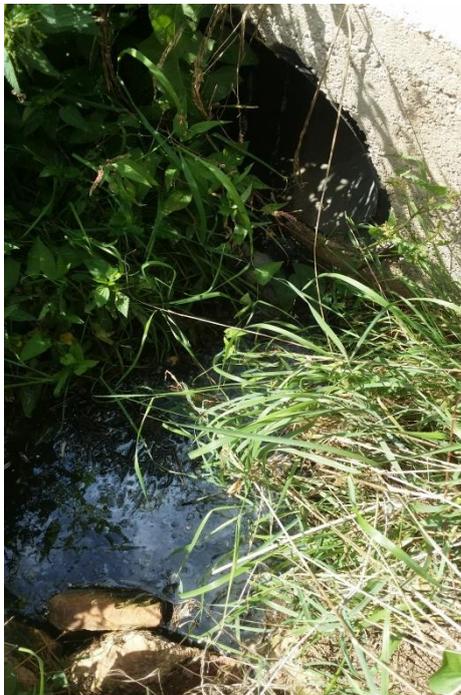
(4) Un fossé permettant l'évacuation des eaux pluviales des surfaces imperméabilisées du site de méthanisation de chez M.J. semble recevoir des effluents d'élevage. Il s'agit selon toute vraisemblance d'un problème au niveau des raccordements de canalisations. L'écoulement de ces eaux se fait ensuite le long de plusieurs parcelles dans le secteur de Domvallier pour déboucher sur le ruisseau de Ravenel au niveau de la parcelle des Peupliers. Le risque lié à cette pollution est d'autant plus important que la dans une conduite conventionnelle des troupeaux, les animaux sont souvent traités avec des antibiotiques, susceptibles de se retrouver dans les déjections et donc dans les effluents (*cliché 25 e 26*)

Cliché 25 : Point de pollution 4, l'écoulement continu provenant de l'exutoire indique que cette pollution est permanente

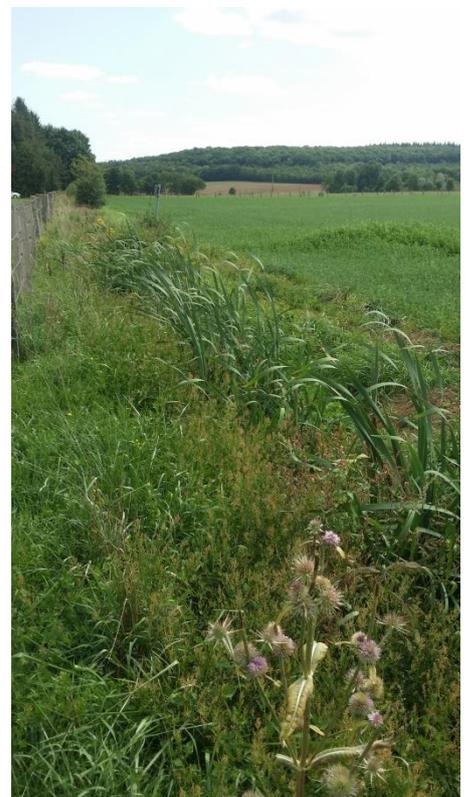
Cliché 26 : Point de pollution 4, fossé de Domvalliers, la végétation qui s'y développe est spécifique, spontanées et implantées (joncs)

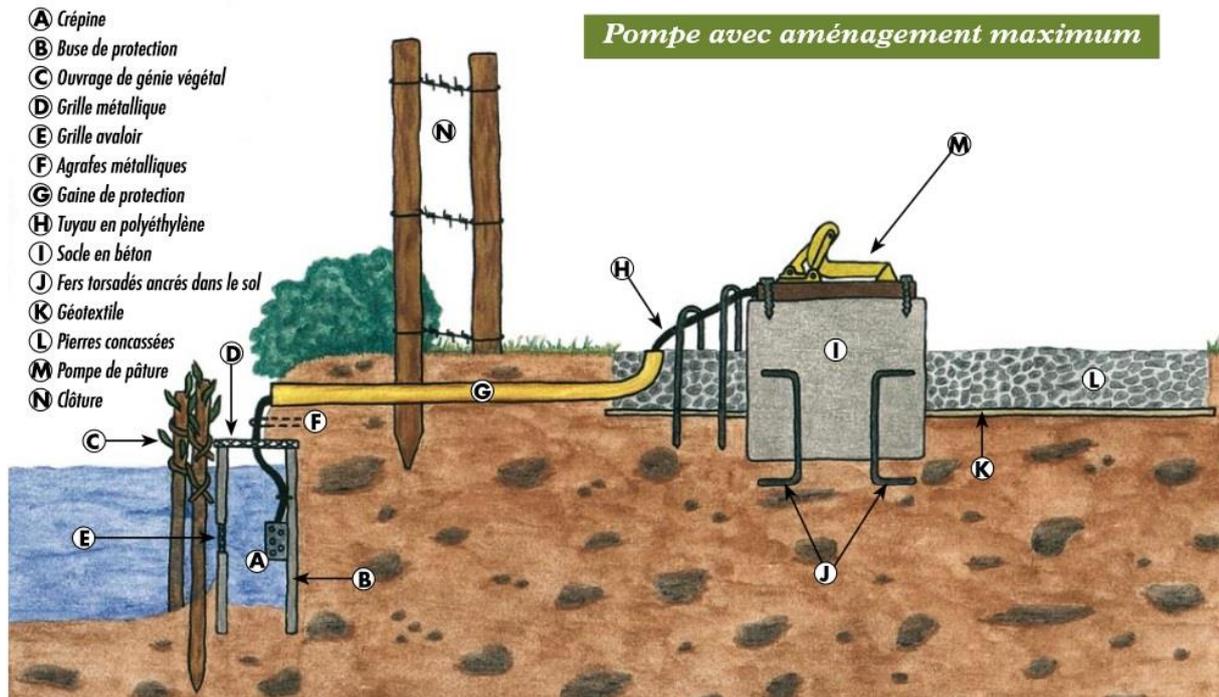
Figure 15 : Schéma d'une pompe de prairie (Source : Google image)

Suite aux différents entretiens réalisés, plusieurs agents de l'INRA, notamment Matthieu G. et Rémi L., se montrent d'accord pour dire que l'accès au cours d'eau par les animaux d'élevage est à proscrire, même sur des cours d'eau intermittents. Cela évidemment pour des raisons de maintien des berges, mais aussi pour l'impact que peut avoir une eau de mauvaise qualité sur la santé des animaux et la production laitière. Actuellement plusieurs parcelles sont équipées d'un système d'abreuvement d'eau de bonne qualité (laquelle provient d'un forage réalisé et entretenu par le CHS de Ravenel). Pour les parcelles non desservies, il a été envisagé dans un premier temps de proposer diverses installations permettant aux animaux de s'abreuver en limitant leur impact sur les berges : Des pompes de prairie permettant de prélever l'eau directement dans le cours d'eau (*Figure 15*) et des accès aménagés de point d'abreuvement (*Figure 16*). D'après Rémi L., ce genre de dispositif rendrait le pâturage dépendant de la qualité de l'eau et représente donc un risque en termes de production laitière et de santé animale, en plus de poser un problème pour les moutons qui n'ont pas la même force qu'une vache laitière pour actionner la pompe (dès 2018, une troupe de brebis devrait pâturer avec les vaches laitières, dans les mêmes parcelles). Enfin, pour Matthieu G. il serait nécessaire d'avoir plusieurs pompes de prairies par parcelle pour disposer du débit suffisant et éviter les zones de piétinement lors de l'attente des vaches, ce qui serait un coût conséquent étant donné qu'une pompe de 450€ aurait la capacité d'abreuver une quinzaine de vache laitières (sous réserve que le cours d'eau ait un débit suffisant, ce qui n'est pas le cas sur tous les secteurs dans la partie Ouest du parcellaire).

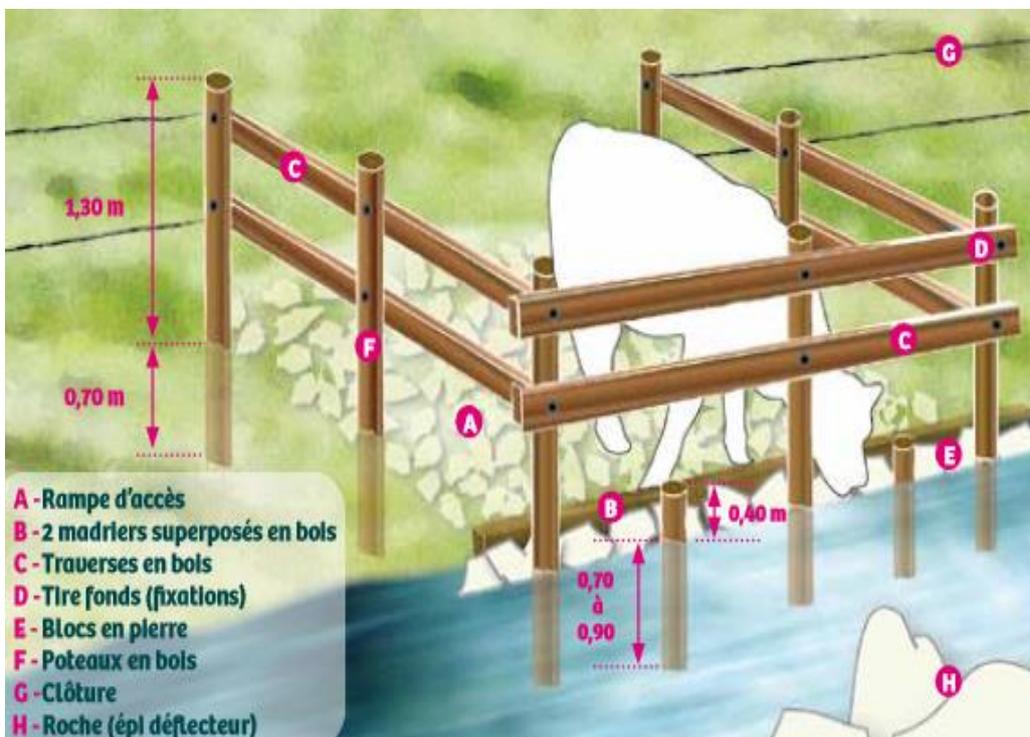
Figure 16 : Schéma d'accès aménagés de points d'abreuvement (source fédération puisaye forterre)

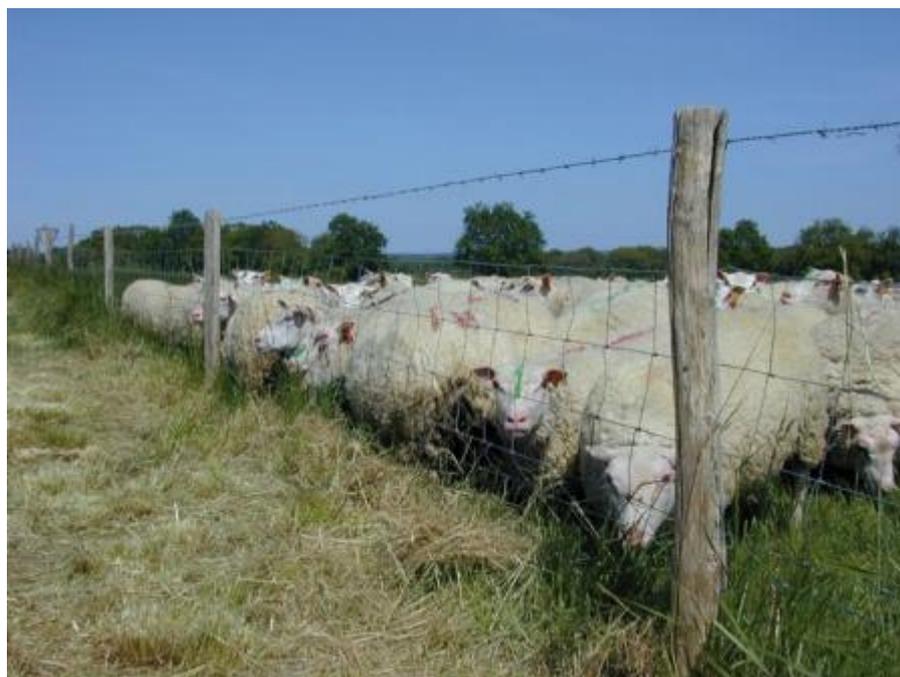
Figure 17 : Exemple d'une clôture de prairie avec du fil Ursus.
