Quelles propositions d'entretien et d'aménagement sont envisageables pour les ripisylves du parcellaire agricole de l'INRA de Mirecourt (Vosges)

Rapport de Stage

**Quelles propositions d'entretien et d'aménagement sont envisageables
pour les ripisylves du parcellaire agricole
de l'INRA de Mirecourt (Vosges) ?**

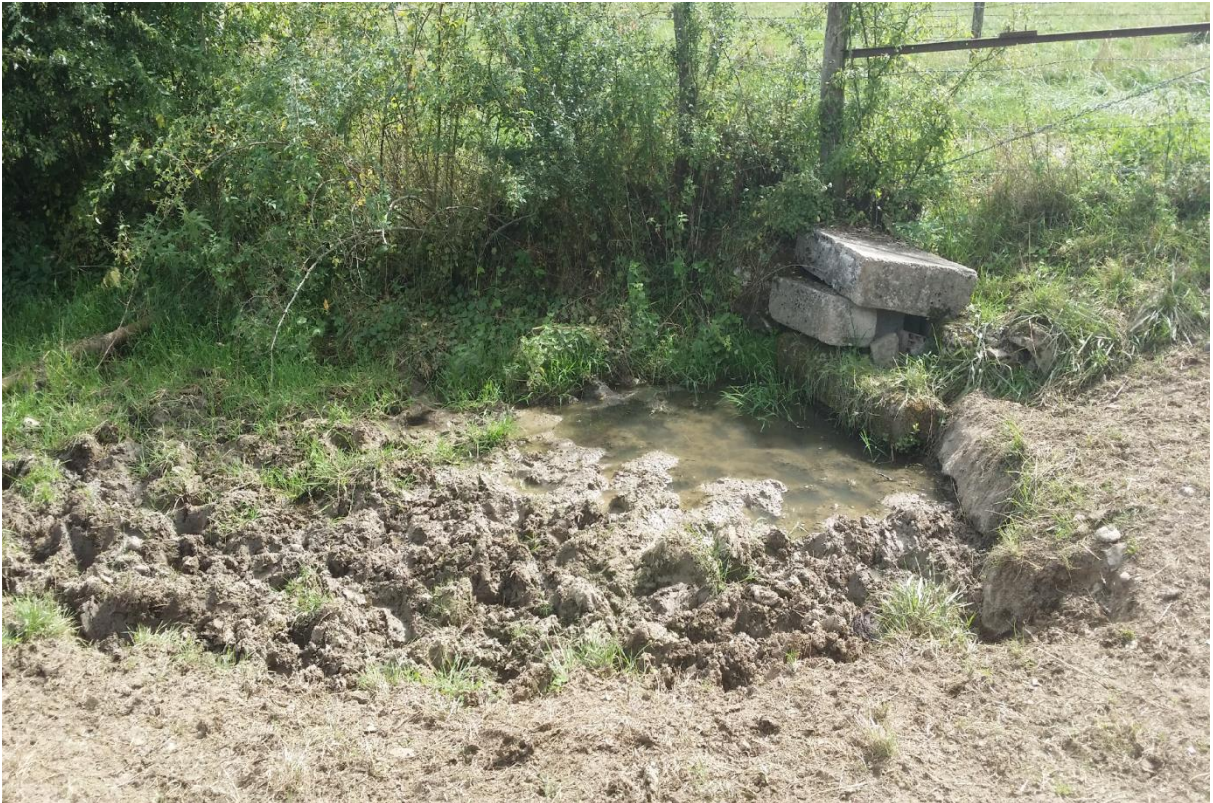
Cliché 1 : Exemple de zone piétinée par un passage répétitif du bétail (ici pour accéder à un point de rafraîchissement)

Dans un deuxième temps, d'autres problèmes sont liés à l'impact de l'élevage sur le cours d'eau. En effet, un accès libre au cours d'eau par les animaux d'élevage détériore les berges et peut provoquer leur affaissement, d'autant plus qu'une vache laitière pèse en moyenne 600 à 700 kg. Un affaissement de la berge modifie les profils en travers et en long du lit. Il occasionne également la mise en suspension de particules polluant le cours d'eau et les excréments et l'urine se retrouvant dans l'eau lorsque l'animal s'en approche, contribuent à une eutrophisation (*Cliché 1*) du cours d'eau. De surcroît, le piétinement répété et localisé des animaux supprime toute végétation (*Cliché 2*) [18]

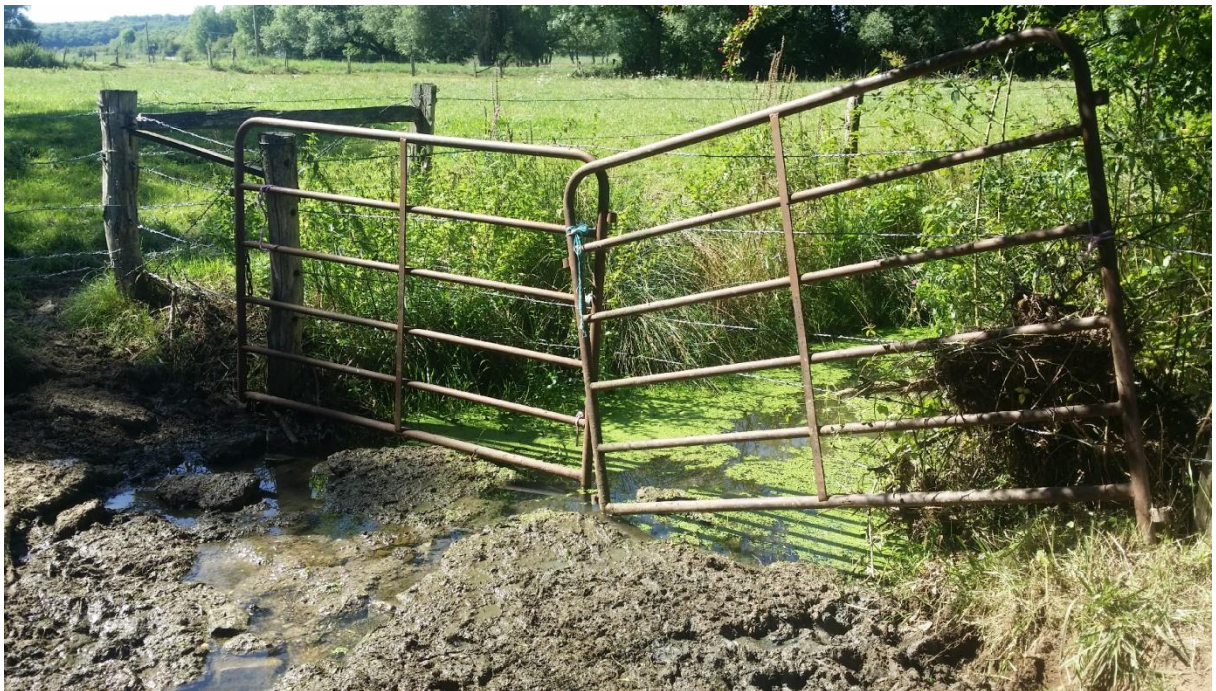
Cliché 2 : Exemple de matière organique dans le cours d'eau, on observe la présence de lentilles à la surface

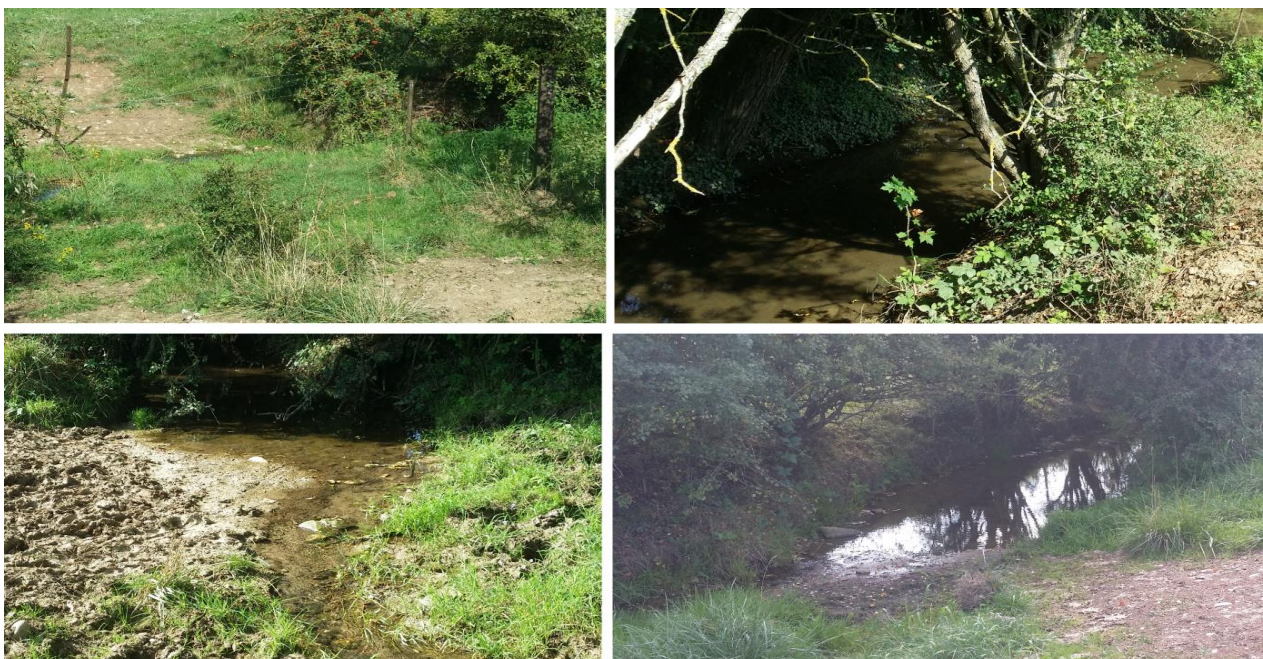
Figure 18 : Exemple de point d'accès au cours d'eau le long du TR « 4 et 5 »

Plusieurs passages permettent l'accès à l'eau lors du pâturage le long de ce TR (*figure 18*) que ce soit au niveau d'anciens gués ou de berges non-protégées par des clôtures. La densité et les strates présentes sur ce TR sont relativement variées (*cliché 7*) avec quelques ouvertures, des ripisylves à strates plus ou moins développées et une clôture prise dans la végétation à certains endroits où le cours d'eau est à peine observable (*cliché 8*). Le lit de ce cours d'eau mesure parfois plus de deux mètres de largeur par endroit et on peut observer la présence de racines découvertes. Ce TR très diversifié du point de vue de la végétation est très bénéfique au développement de la biodiversité d'après Philippe AUBRY (*Annexe 1*). En revanche, le développement de cette végétation en direction des parcelles peut poser certains problèmes d'entretien, notamment dans la partie aval du TR où se trouvent des arbres de hauts jets qui empêchaient les engins agricoles de passer. Un ébranchage a été réalisé au niveau de ces arbres il y a environ 5 ans. Dans cette partie aval du TR aucune clôture n'est présente.

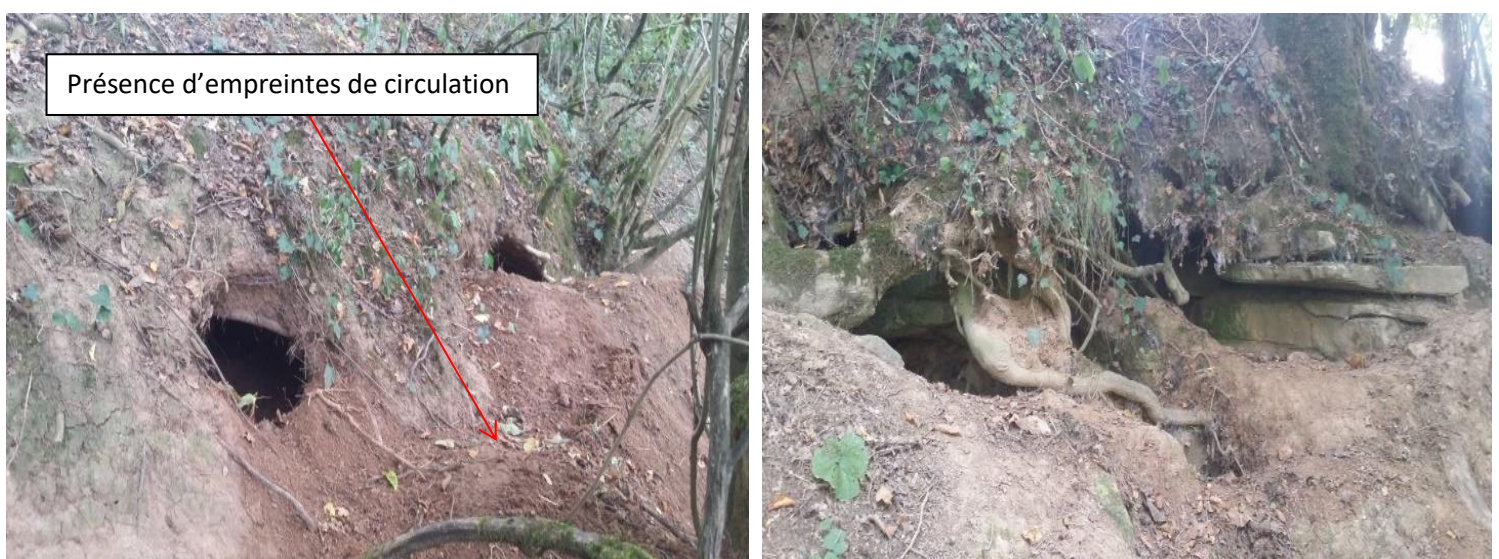
Figure 19 : Terriers de blaireaux sur le TR 17, présence de crottes fraîches et d'empreintes de circulation intense

Ce tronçon présente un intérêt écologique certain du fait de sa largeur et de sa végétation : les patchs sont diversifiés et il y a des présences de racines « découvertes » (*cliché 11*). Des traces fraîches de mammifères (certainement des blaireaux) montrent que ce genre de structure végétale sert d'abri à certains mammifères (*Figure 19*). Ce qui témoigne du fait que ce TR à un véritable rôle de corridor écologique.

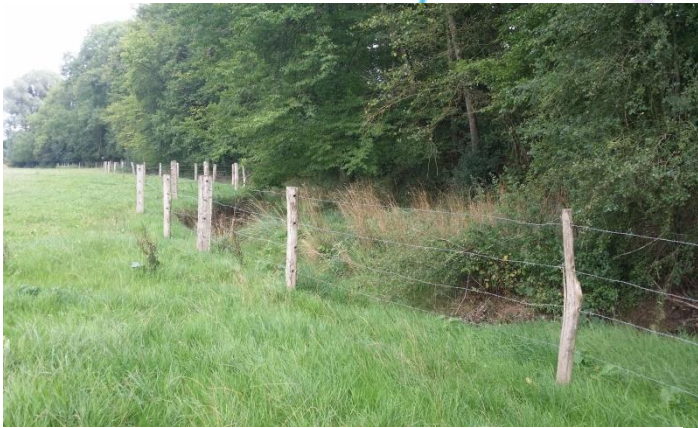
Cliché 12 : Berge gauche, le cours d'eau érode le sol sous la clôture

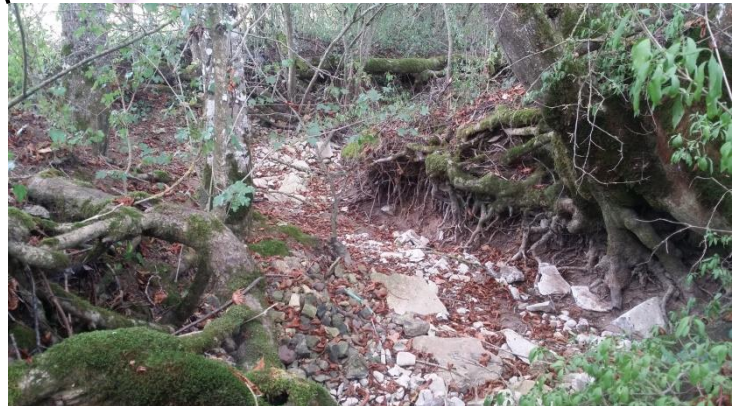
Cliché 11 : Présence de racines découvertes et de pierre dans le lit du TR 17

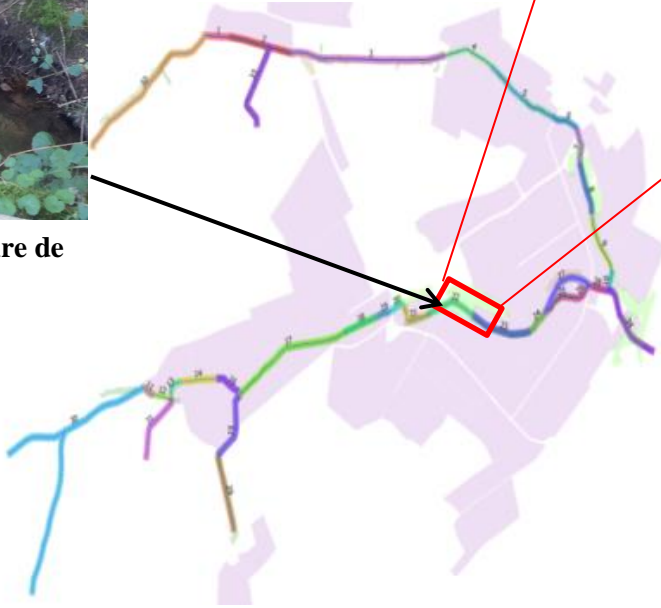
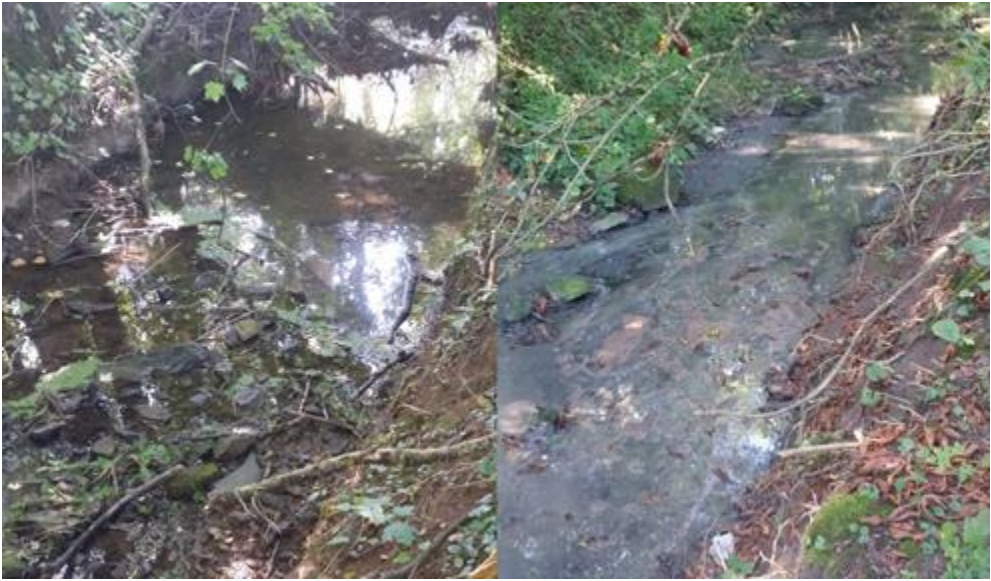
Cliché 16 : Comparaison de l'aspect de l'eau en amont (gauche) et en aval (droite) de l'écoulement de l'égout

Dans ce TR se trouve cependant une source de pollution apparemment continue en provenance d'un ancien égout de l'hôpital qui y déverse des eaux usées dans le milieu naturel (*cliché 16*). S'agit-il d'une fuite persistante malgré les interventions de l'INRA ou bien d'un laisser-faire : quoi qu'il en soit, c'est la principale source de pollution du parcellaire d'après Matthieu GODFROY (*Annexe 3*). Actuellement des procédures sont en cours pour essayer de régler ce problème.

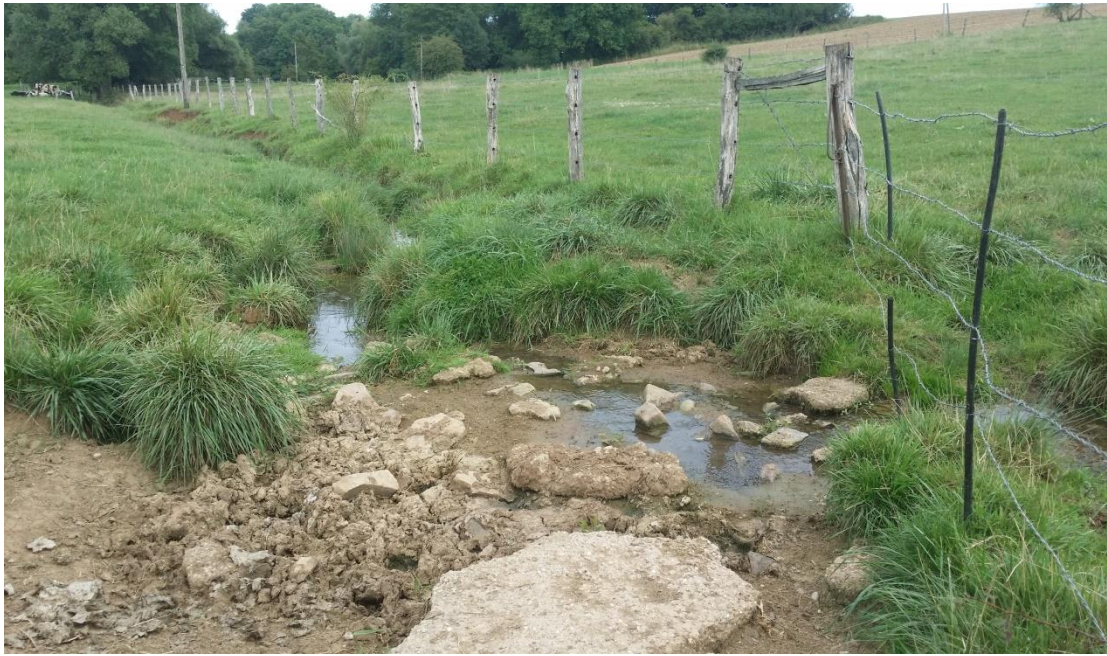
Cliché 17 : TR 18 gué à partir duquel la clôture change de côté, on peut voir l'impact du pâturage sur les berges. Sur le cliché, la rive gauche se situe au Nord

D'après Stéphane D., la mise en place de cette double clôture le long du fossé présentera des contraintes d'entretien.

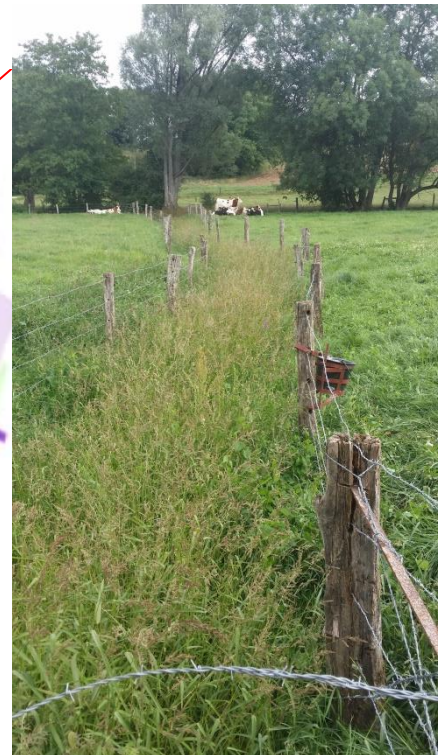
Cliché 19 : fossé venant de chez M. J arrivant dans le TR 19. La végétation commence à s'y développer.

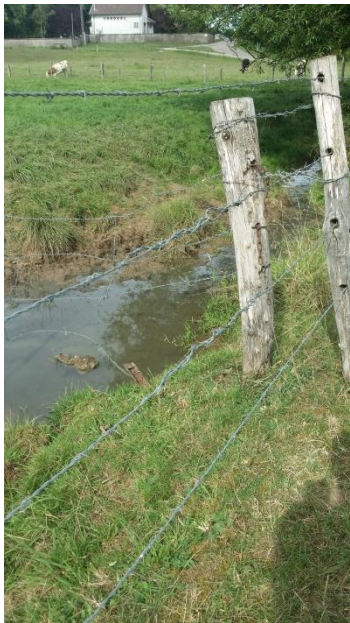
Cliché 18: Accès possible au cours d'eau dans le TR19

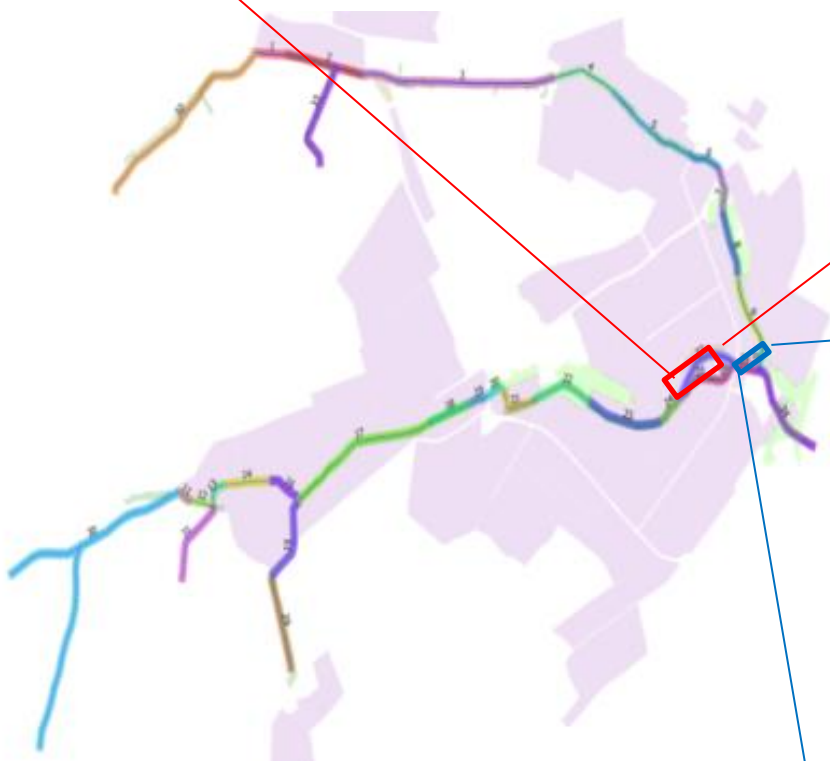
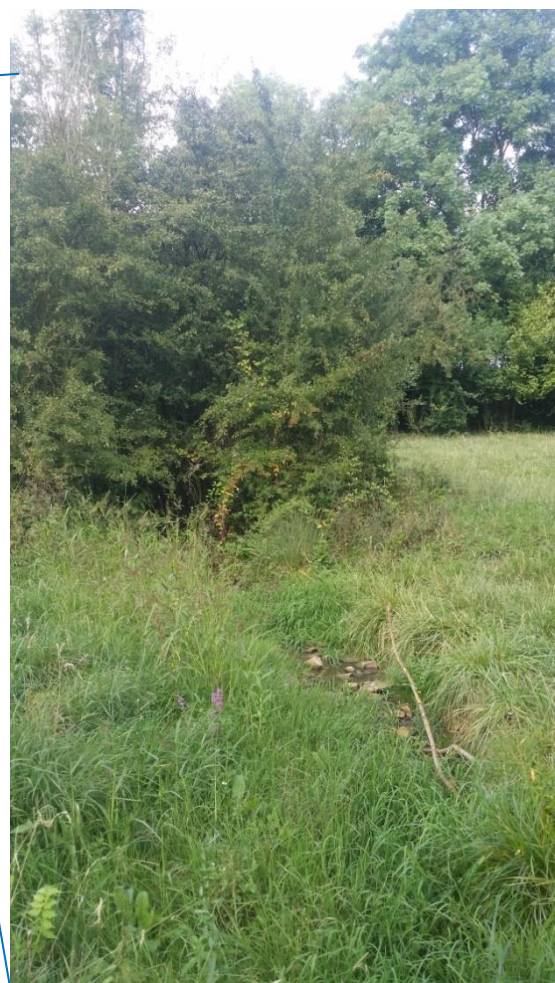
Cliché 22 : Accès possible au ruisseau du « Joly » sur le tronçon 10

Ce TR est donc composé de ces deux tronçons qui ont la particularité de n'être pas protégé malgré qu'ils soient des cours d'eau continus (*cliché 21 et 22*). Ces tronçons étant en zones pâturables, l'impact des animaux d'élevage sur les berges y est certain. C'est donc l'exemple que des accès à un cours d'eau continu persistent sur le parcellaire, avec un impact conséquent sur les berges.

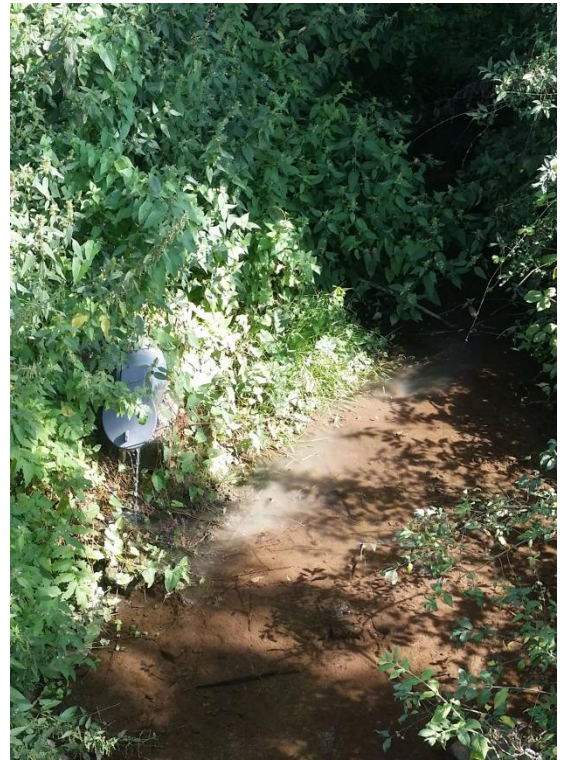
Cliché 24 : Point de pollution 3, écoulement observé au niveau du surpresseur lors de l'exploration. Le problème à été rapidement réglé

(3) Un surpresseur se situant près de la ferme du Joly (INRA) représente un autre risque de pollution, en effet, lors de l'exploration de ce ruisseau, un écoulement blanchâtre a été observé depuis cet endroit. A notre demande, le problème a été réglé rapidement par l'intervention des services de la communauté de communes Mirecourt-Dompaire ; cependant ce surpresseur réclame une certaine vigilance si l'on veut préserver la qualité du cours d'eau, d'autant plus que ce risque se situe à un endroit où l'écoulement du ruisseau est continu (*cliché 24*).

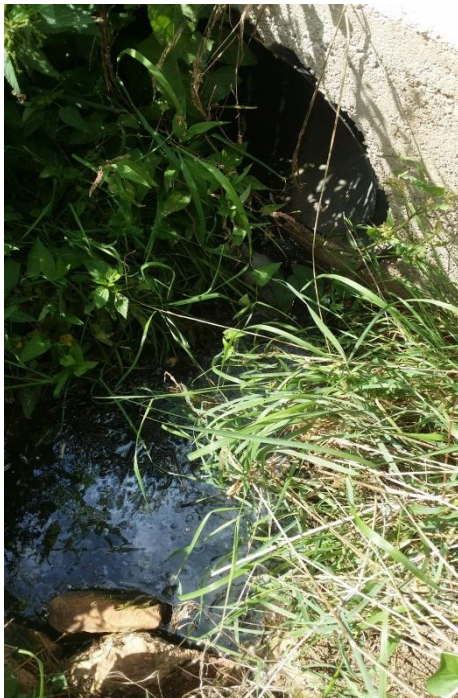
Cliché 25 : Point de pollution 4, l'écoulement continu provenant de l'exutoire indique que cette pollution est permanente

(4) Un fossé permettant l'évacuation des eaux pluviales des surfaces imperméabilisées du site de méthanisation de chez M.J. semble recevoir des effluents d'élevage. Il s'agit selon toute vraisemblance d'un problème au niveau des raccordements de canalisations. L'écoulement de ces eaux se fait ensuite le long de plusieurs parcelles dans le secteur de Domvallier pour déboucher sur le ruisseau de Ravenel au niveau de la parcelle des Peupliers. Le risque lié à cette pollution est d'autant plus important que la dans une conduite conventionnelle des troupeaux, les animaux sont souvent traités avec des antibiotiques, susceptibles de se retrouver dans les déjections et donc dans les effluents (*cliché 25 e 26*)

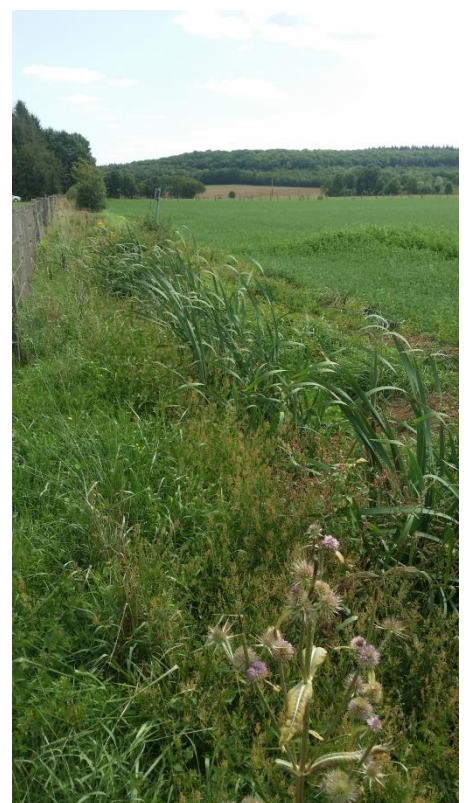
Cliché 26 : Point de pollution 4, fossé de Domvalliers, la végétation qui s'y développe est spécifique, spontanées et implantées (joncs)

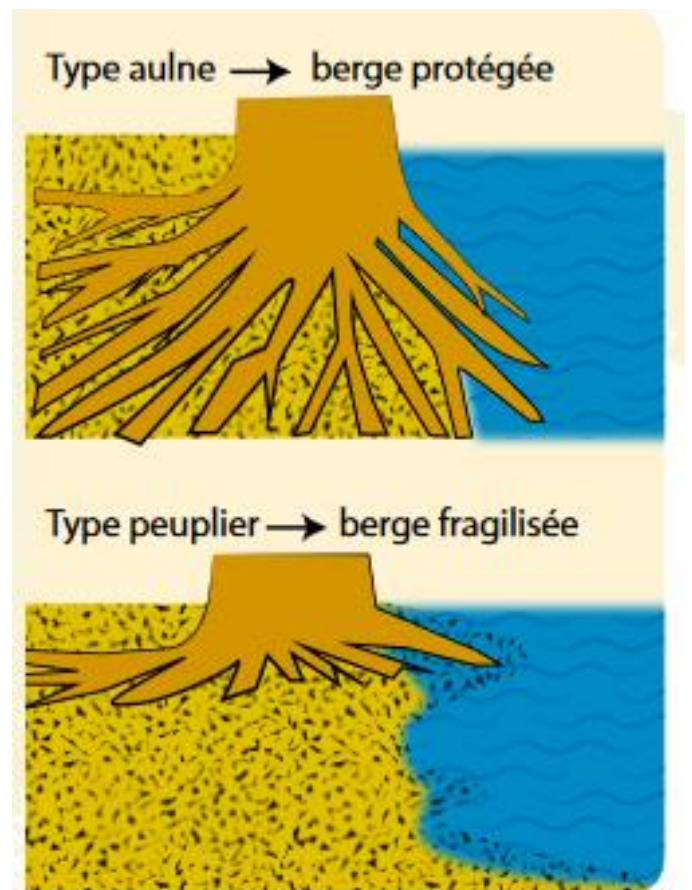
Figure 14 : Comparaison des racines de peuplier et des racines d'aulne. (Source : fédération eaux Puisaye forterre)
