Suivi des restaurations hydromorphologiques en plans d'eau : état initial des communautés végétales aquatiques

SUIVI DES RESTAURATIONS HYDROMORPHOLOGIQUES EN PLANS D'EAU : ÉTAT INITIAL DES COMMUNAUTÉS VÉGÉTALES AQUATIQUES

Septembre 2021

INRAE - UR EABX, ECOVEA

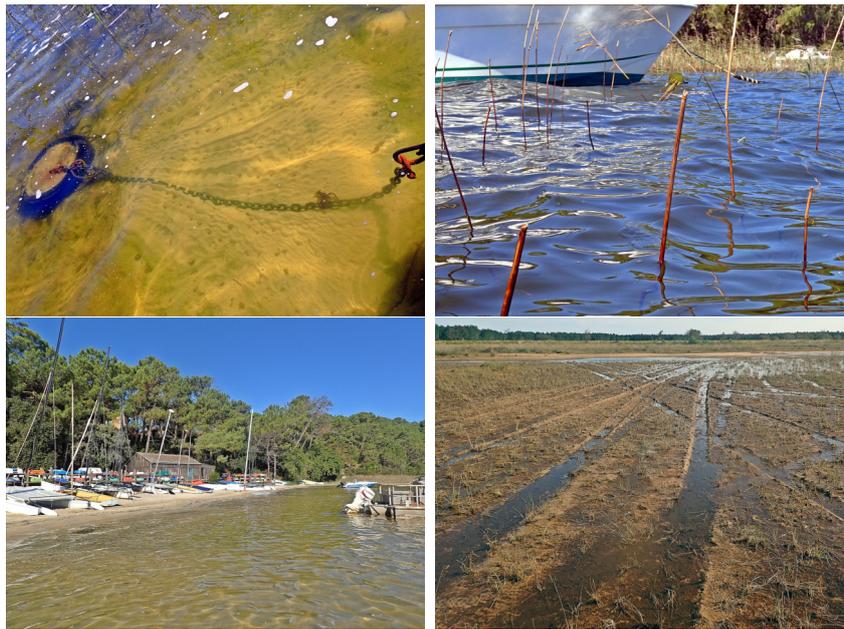
FIGURE 3 – Chaîne de mouillage raclant les fonds (en haut à gauche), roseaux cassés par la rotation des bateaux autour de leur mouillage (en haut à droite) et zone de baignade et d'échouage d'embarcation (en bas à gauche) sur la rive occidentale du lac de Carcans-Hourtin. Traces de passage de véhicules sur la rive orientale du lac de Carcans-Hourtin (en bas à droite), septembre 2020 (photos : V. Bertrin)

Les stations altérées et à restaurer (TA et SAR) des rives Ouest et Est sont le lieu d'altérations physiques d'origine anthropique susceptibles de modifier l'hydromorphologie locale et de nuire à la

pérennité des communautés végétales aquatiques présentes (figure 3). En effet, l'action mécanique induite par le piétinement, l'échouage des bateaux, le chaînage des corps-morts et le passage des roues des véhicules dans l'eau, entraîne une destruction directe de la flore présente suite à l'écrasement, la casse ou le déracinement des individus de façon partielle ou totale (LIDDLE et SCORGIE 1980, BALLANTYNE et PICKERING 2013, JUSIK et MACIOL 2014, BERTRIN et al. 2018). Ces altérations provoquent également des modifications au sein des biotopes aquatiques, notamment dans la structure physico-chimique des sédiments (e.g. granulométrie, teneurs en matière organique), et peuvent avoir par conséquent des effets indirects sur la richesse et la composition spécifique de la végétation aquatique (OSTENDORP et al. 2009).

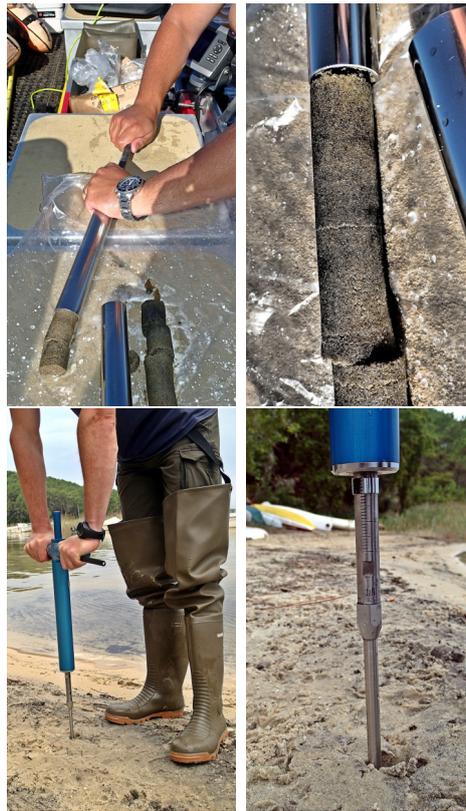
FIGURE 4 – Carottier pour l'échantillonnage des sédiments (en haut) (photos : V. Bertrin). Pénétrromètre manuel (en bas) (photos : S. Moreira), septembre 2020

Des échantillons de sédiments (figure 4) sont prélevés en triplicats dans chaque station à l'aide d'un carottier (3cm de diamètre et 25cm de longueur, soit 700mL). Un premier triplicat est réalisé dans l'eau (profondeur maximale de 10cm), puis un second hors de l'eau (à proximité de la bordure des eaux). Au retour au laboratoire, les carottes sont transférées dans un congélateur dans l'attente de leur traitement. Puis, les triplicats sont décongelés, le contenu de chaque échantillon a été mélangé et homogénéisé.

La **pénétrabilité du sol** est mesurée *in situ* à l'aide d'un pénétromètre manuel. Cet appareil est

un instrument de mesure indicatif de la résistance à la pénétration des couches superficielles de sol (donnée en kilopascal (kPa)); il est adapté aux sols de faible résistance mécanique. Son principe consiste à mesurer la plus grande résistance à la pénétration d'une tige de sondage couplée à un embout, dans une couche supérieure d'un sol sur une trajectoire d'environ 10cm. Les mesures sont réalisées au sein de la station le long d'un transect de 100m de longueur positionné parallèlement à la bordure des eaux. Chaque mesure au pénétromètre est effectuée tous les 3 à 5m dans l'eau (profondeur maximale de 10cm) et hors de l'eau (à proximité de la bordure des eaux), soit un total de 30 mesures dans chaque station.

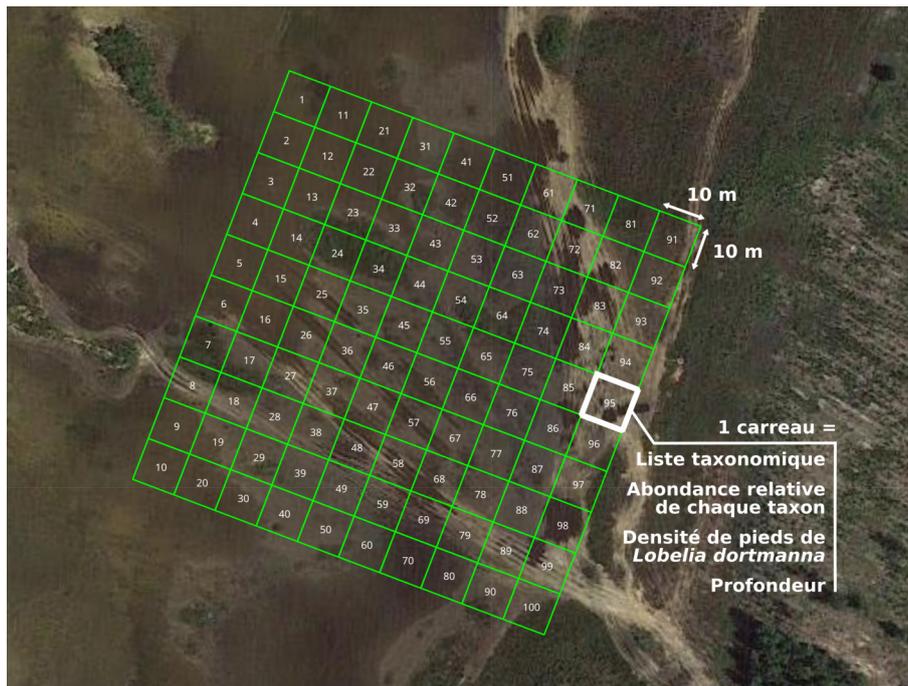
FIGURE 5 – Schéma représentatif d'un carroyage constitué de 100 carreaux contigus de 10m de côté, et détail des observations et mesures réalisées sur la flore aquatique dans chaque carreau

Cette méthode permet d'étudier l'ensemble des communautés macrophytiques à l'aide d'un quadrillage géoréférencé et prédéfini en amont des observations de terrain. Un carroyage, constitué d'un ensemble de 100 carreaux consécutifs de 10m de côté, est positionné au sein de chaque station (figure 5). Chaque carreau d'une superficie de 100m² fait l'objet d'une liste exhaustive des taxons présents, l'abondance relative de chaque taxon observé est également évaluée (indice d'abondance relative de 1 à 5). Six carroyages sont donc réalisés durant cette étude, soit un total de 600 relevés de végétation sur les carreaux établis sur une superficie totale de 6 hectares. La profondeur de l'eau est mesurée au centre de chaque carreau. La densité de *Lobelia dortmanna* est déterminée par comptage du nombre de pieds des individus présents dans chaque carreau. Le positionnement théorique de l'ensemble du carroyage est déterminé au laboratoire au préalable des campagnes de terrain, puis chaque carreau est replacé *in situ* à la l'aide d'un GPS GNSS centimétrique TRIMBLE

R4S CM TDC600 (précision est de l'ordre de 1,2 cm) en matérialisant les extrémités à l'aide de bouées. La superficie totale du carroyage (1ha) est prospectée à pieds dans les zones hors d'eau ou peu profondes, puis explorée à l'aide de palmes, masque et tuba dans les carreaux dont la profondeur est supérieure à 1,5m. Dans ce cas, l'embarcation assurant la sécurité des plongeurs en apnée réalise les mesures de profondeur dans chaque carreau à l'aide d'un sondeur à main Plastimo Echotest.

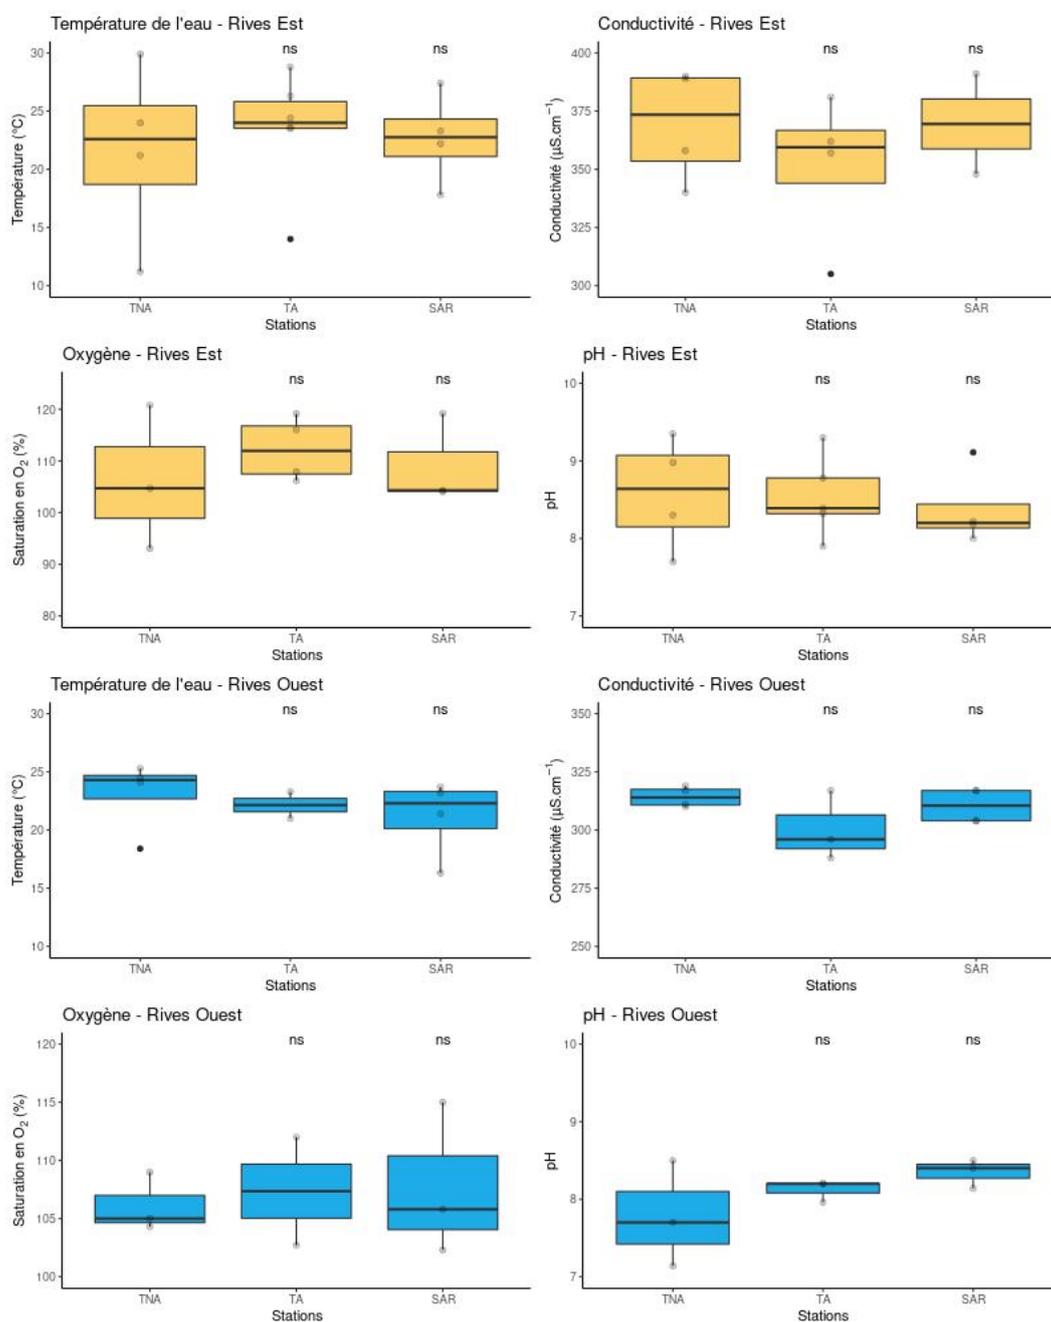
FIGURE 6 – Physico-chimie de l'eau mesurée *in situ* à proximité des stations d'étude (40cm de profondeur en rives Ouest et 20m de la bordure des eaux en rives Est) (TNA=station non altérée, TA=station altérée, SAR=station à restaurer). Test Anova : ns = non significatif, $p > 0,05$

Entre 3 et 5 mesures de chaque paramètre physico-chimique ont été réalisées ponctuellement au cours de l'étude dans les différentes stations. Pour l'ensemble des paramètres physico-chimiques mesurés, aucune différence significative ($p > 0,05$) entre les stations n'a été observée (figure 6). Les variations observées sont principalement liées aux conditions météorologiques locales ainsi qu'aux horaires auxquels ont été effectuées les mesures (température de l'air, ensoleillement, agitation de l'eau, etc.). Toutes ces valeurs sont cohérentes avec celles mesurées au centre du lac lors de précédentes études (LAPLACE-TREYTURE et PRÉVOST 2014, MOREIRA et al. 2015, LAPLACE-TREYTURE et MOREIRA 2016).

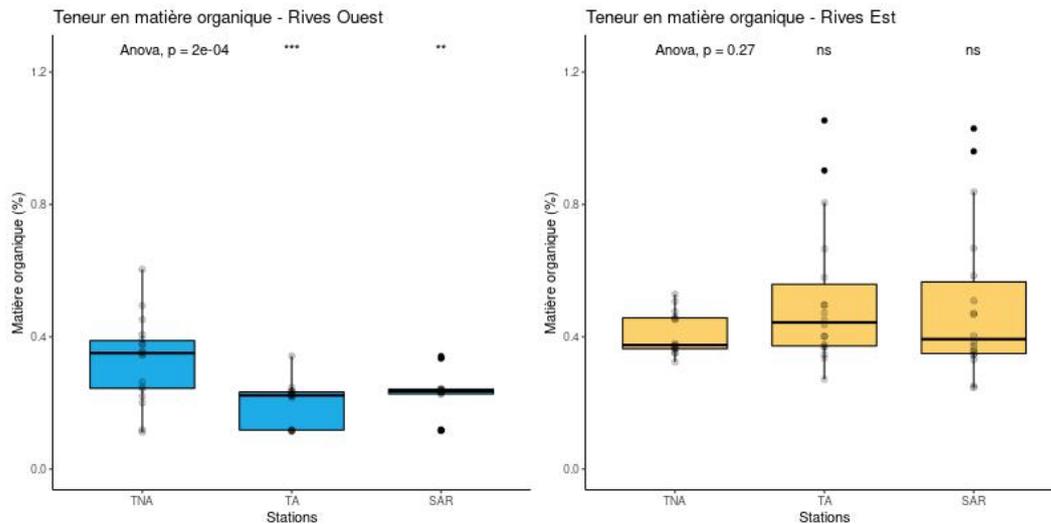
FIGURE 7 – Teneurs en matière organique (%) mesurées dans les sédiments superficiels (dans l'eau (profondeur maximale de 10cm) et hors de l'eau) des stations d'étude (TNA=station non altérée, TA=station altérée, SAR=station à restaurer). Chaque station a fait l'objet de 6 prélèvements. Test Anova : ns = non significatif, $p > 0,05$; ** = $p < 0,01$; *** = $p < 0,001$

Les teneurs en matière organique dans les sédiments sont très faibles pour l'ensemble des stations étudiées, les moyennes sont toutes inférieures à 0,5%, les valeurs maximales dépassent rarement 1% (figure 7). Ces valeurs sont cohérentes avec d'autres mesures effectuées lors d'études antérieures (BERTRIN et al. 2017). Pour comparer les stations altérées (TA et SAR) avec la station de référence (TNA), une analyse de la variance est réalisée (Anova et test de Dunnett). Les teneurs en matière organique sont significativement différentes entre les stations situées en rives Ouest, la station de référence (TNA) présente des teneurs légèrement supérieures aux stations altérées. Néanmoins, ces différences sont trop faibles (de l'ordre de quelques dixièmes de %) pour les interpréter comme un effet des altérations anthropiques sur ce paramètre. Aucune différence significative n'est observée entre les stations des rives Est ($p > 0,05$).

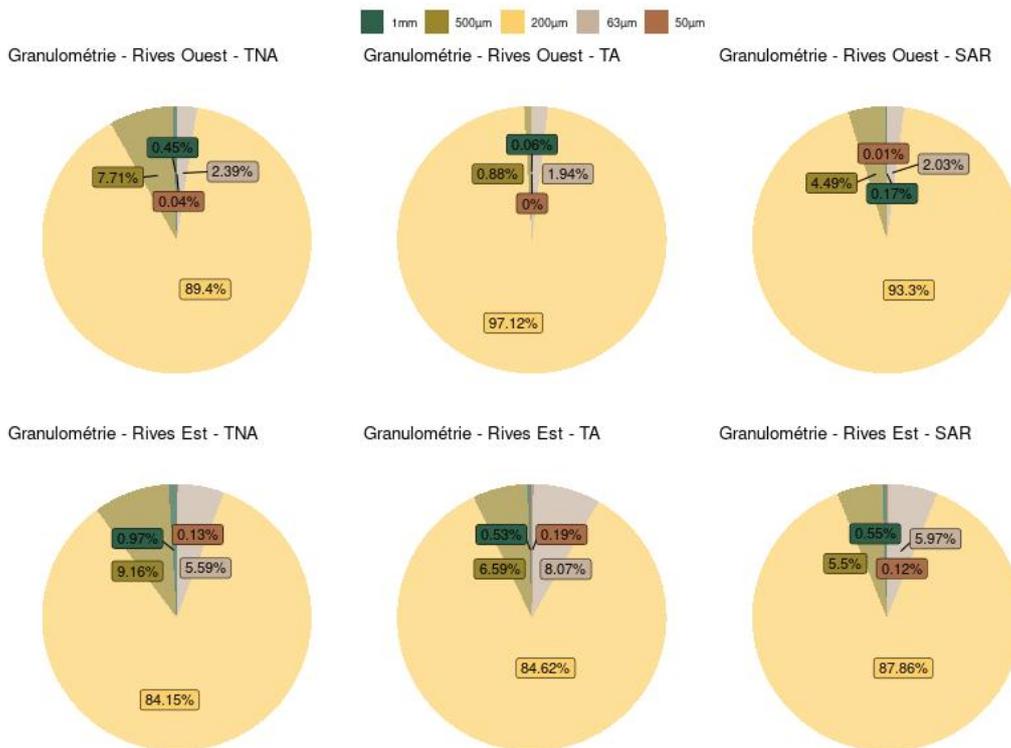
FIGURE 8 – Fractions moyennes (%) de la granulométrie des sédiments superficiels (dans l'eau (profondeur maximale de 10 cm) et hors de l'eau) des stations d'étude (TNA=station non altérée, TA=station altérée, SAR=station à restaurer). Chaque station a fait l'objet de 6 prélèvements. Tamis 1mm = fraction >1mm ; Tamis 500µm = fraction 1-0,5mm ; Tamis 200µm = fraction 500-200µm ; Tamis 63µm = fraction 200-63µm et Tamis 50µm = fraction 63-50µm

La granulométrie des sédiments superficiels des stations en rives Ouest et en rives Est (figure 8) est comparable aux résultats obtenus pour les sédiments du lac de Lacanau situé en aval du lac de Carcans-Hourtin (BERTRIN 2018). La fraction comprise entre 500 et 200 μm domine les échantillons à plus de 80% (maximum 97%). Cette fraction correspond au sable des Landes dont le diamètre varie entre 200 à 300 μm (CAPDEVIELLE 1978, CEMAGREF 1985). Ce sable des dunes littorales constitue le substrat majoritaire des lacs et étangs du littoral aquitain. La part des sables grossiers (fractions $>500\mu\text{m}$) et des sables fins (fractions $<200\mu\text{m}$) est très variable d'une station à une autre. Les sédiments des stations non altérées (TNA) semblent être légèrement plus hétérogènes, notamment en rives Ouest. La part du sable des Landes y est plus faible tandis que les autres fractions (notamment les sables grossiers $>500\mu\text{m}$) sont légèrement plus élevées, ce qui permet d'obtenir une granulométrie plus variée au niveau de ces stations.

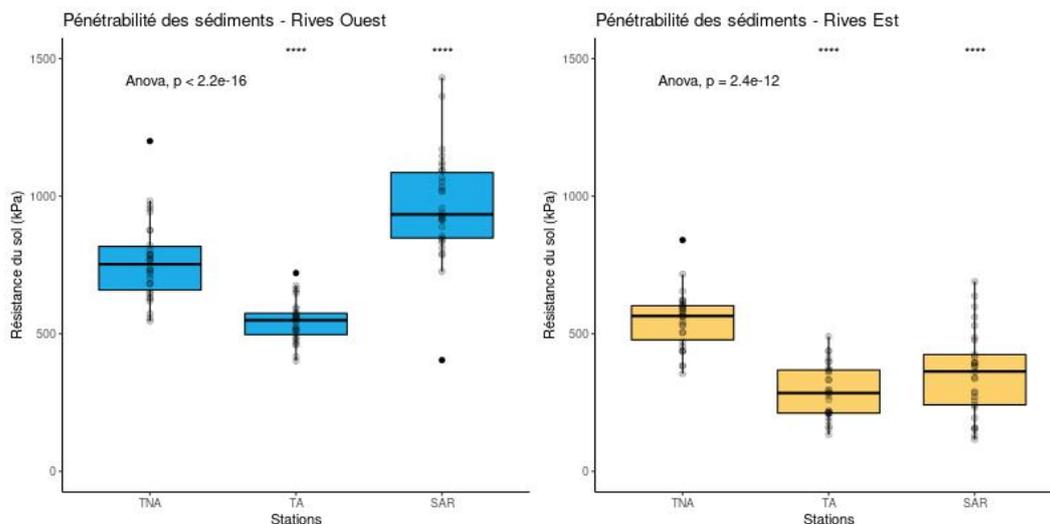
FIGURE 9 – Résistance (kPa) des sédiments superficiels à la pénétrabilité (dans l'eau (profondeur maximale de 10cm) et hors de l'eau) des stations d'étude (TNA=station non altérée, TA=station altérée, SAR=station à restaurer). Chaque station a fait l'objet de 30 mesures au pénétromètre manuel. Test Anova : **** = $p < 0,0001$

Très peu d'informations sur la résistance des sols des milieux saturés en eau sont disponibles dans la littérature pour caractériser les sédiments du lac de Carcans-Hourtin. Le test Anova révèle des différences significatives entre les stations altérées (TA et SAR) et la station non altérée (TNA) pour les rives Ouest et Est (figure 9). Dans les deux cas, la station présentant la résistance du sol la plus faible est la station altérée (TA). La pénétrabilité est la plus faible dans la station à restaurer (SAR) en rives Ouest et dans la station de référence (TNA) en rives Est. La biomasse souterraine des végétaux aquatiques, notamment celle des hélophytes, stabilise les sédiments et réduit l'érosion (POURRIOT et MEYBECK 1995, MADSEN et al. 2001). Ceci peut expliquer en partie les résultats obtenus entre les différentes stations, les stations les plus fortement colonisées par les hélophytes étant la station à restaurer (SAR) en rives Ouest et la station non altérée (TNA) en rives Est.

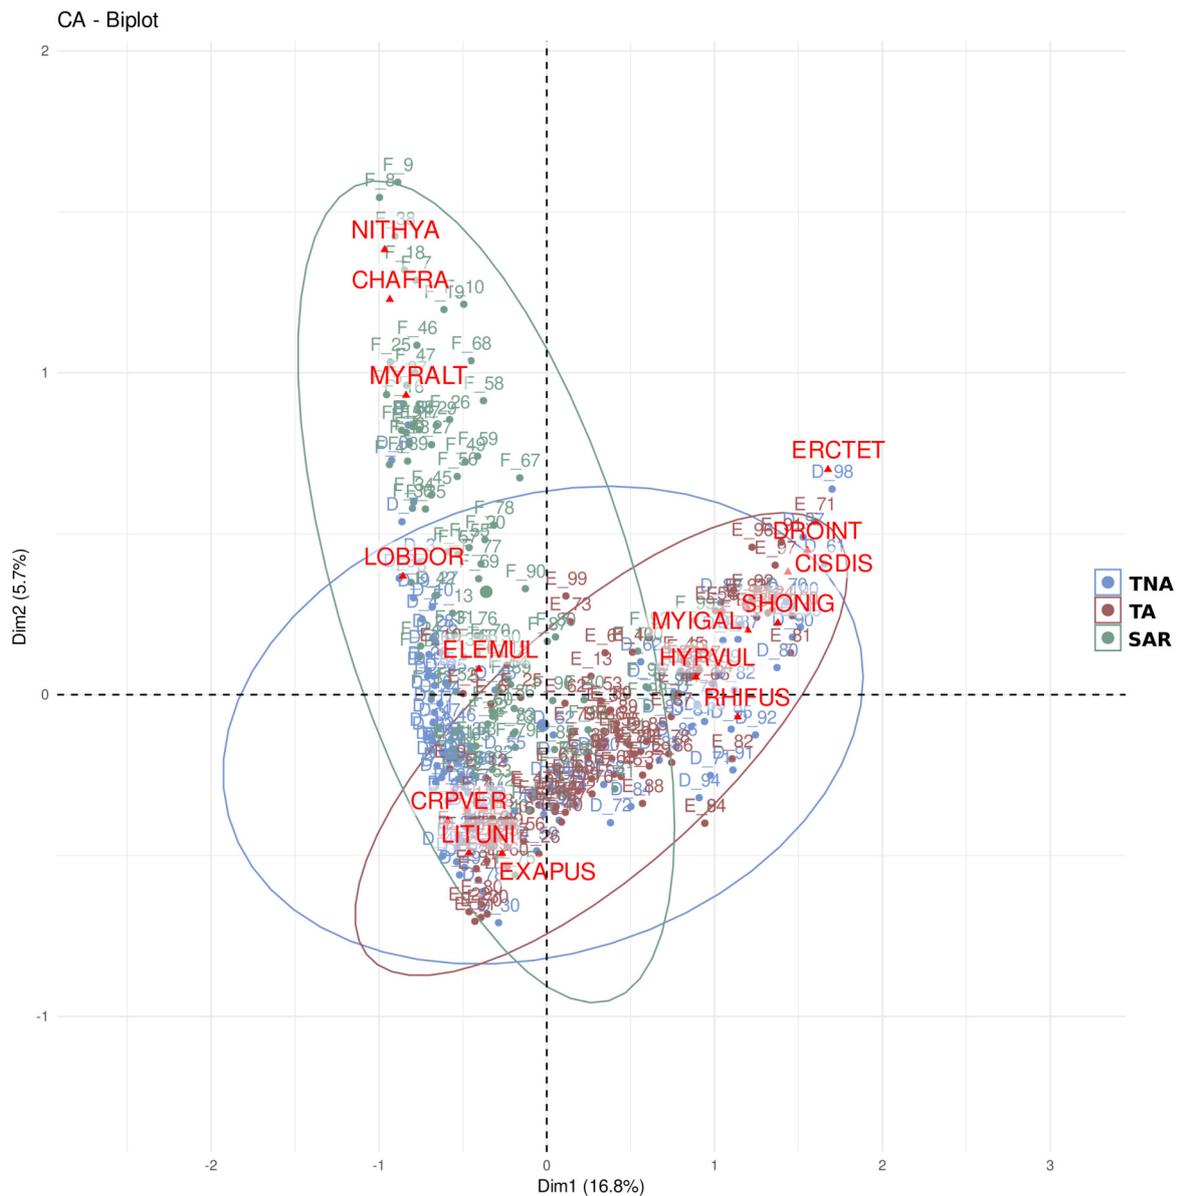
FIGURE 10 – Analyse Factorielle des Correspondances (AFC) réalisée sur la composition taxonomique et les abondances relatives évaluées dans les carroyages des stations situées en rives Est (TNA=station non altérée, TA=station altérée, SAR=station à restaurer). Seuls les 15 taxons ayant contribué le plus fortement à l'analyse sont affichés sur le graphe, dans l'ordre décroissant de leur contribution : *Rhynchospora fusca* (RHIFUS), *Schoenus nigricans* (SHONIG), *Lobelia dortmanna* (LOBDOR), *Cirsium dissectum* (CIRDIS), *Eleocharis multicaulis* (ELEMUL), *Chara fragifera* (CHAFRA), *Caropsis verticillato-inundata* (CRPVÉR), *Myrica gale* (MYIGAL), *Drosera intermedia* (DROINT), *Hydrocotyle vulgaris* (HYRVUL), *Littorella uniflora* (LITUNI), *Lysimachia vulgaris* (LYSVUL), *Erica tetralix* (ERCTET), *Myriophyllum alterniflorum* (MYRALT) et *Nitella hyalina* (NITHYA)

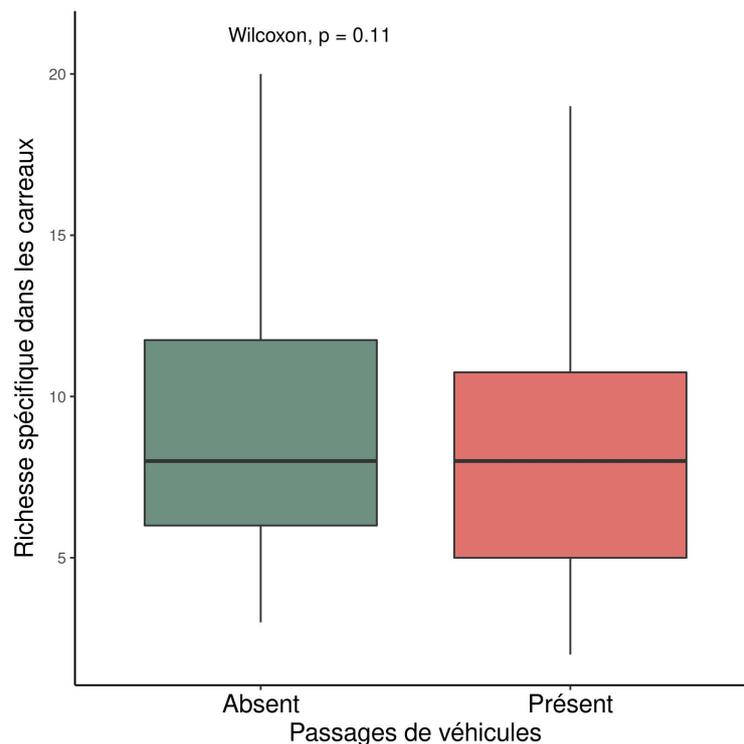
FIGURE 11 – Nombre d'espèces observées dans les carreaux en présence ($n=86$) ou non ($n=114$) de passages de véhicules dans les stations situées en rives Est. Test de Wilcoxon non significatif ($p>0,01$)

Il s'agit de déterminer l'impact du passage de véhicules sur les communautés de macrophytes dans la zone aquatique des stations situées en rives Est du lac. Les traces de passage de véhicules au sein de chaque carreau ont été identifiées puis répertoriées manuellement à l'aide d'un système d'information géographique. Sur un total de 200 carreaux analysés dans les stations impacté (TA) et à restaurer (SAR), 86 carreaux présentent des passages de véhicules et 114 en sont exempts. Ces données ont été ensuite comparées aux données floristiques issues des carroyages. Les résultats indiquent que le passage de véhicules ne semble pas avoir d'impact sur le nombre d'espèces de végétaux aquatiques comptabilisé dans les carreaux (figure 11). Il serait intéressant d'approfondir cette analyse pour vérifier si cette altération n'affecte pas la composition spécifique dans les carreaux plutôt que la richesse spécifique. Néanmoins, d'autres résultats permettent d'identifier clairement l'impact du passage de véhicules dans la zone aquatique des lacs sur le nombre de pieds de *Lobelia dortmanna*, celui-ci est significativement plus faible en présence de cette altération (figure 12). Il en est de même pour l'abondance moyenne et le pourcentage de carreaux colonisés par *Lobelia dortmanna* qui sont significativement plus faibles en présence de passages de véhicules (figures 13 et 14). Ce constat est également valable pour *Caropsis verticillato-inundata* tandis que cet impact n'a pas été identifié sur l'abondance relative de *Littorella uniflora* ni sur le pourcentage de carreaux colonisés par cette espèce.

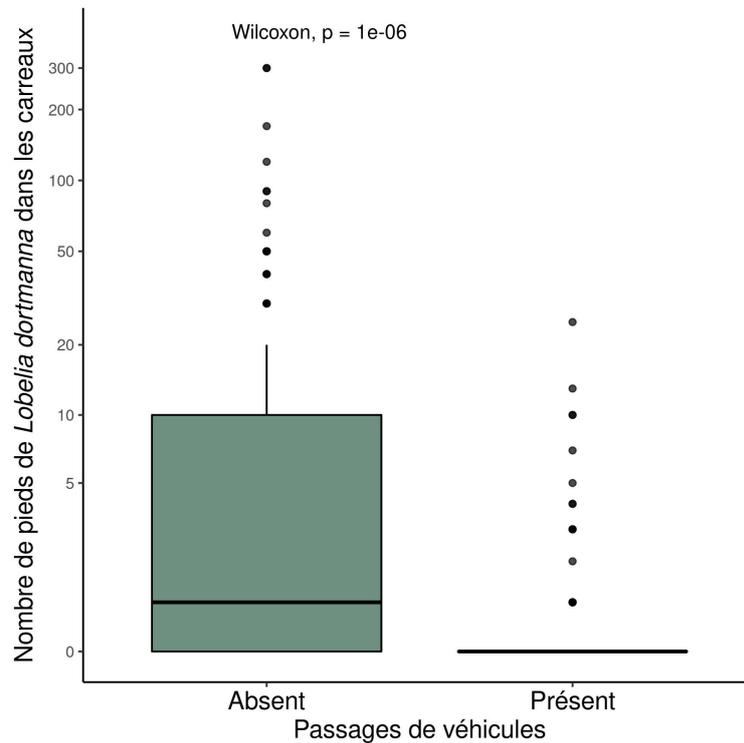
FIGURE 12 – Nombre de pieds de *Lobelia dortmanna* dans les carreaux en présence ($n=86$) ou non ($n=114$) de passages de véhicules dans les stations situées en rives Est. Test de Wilcoxon significatif ($p < 0,01$)

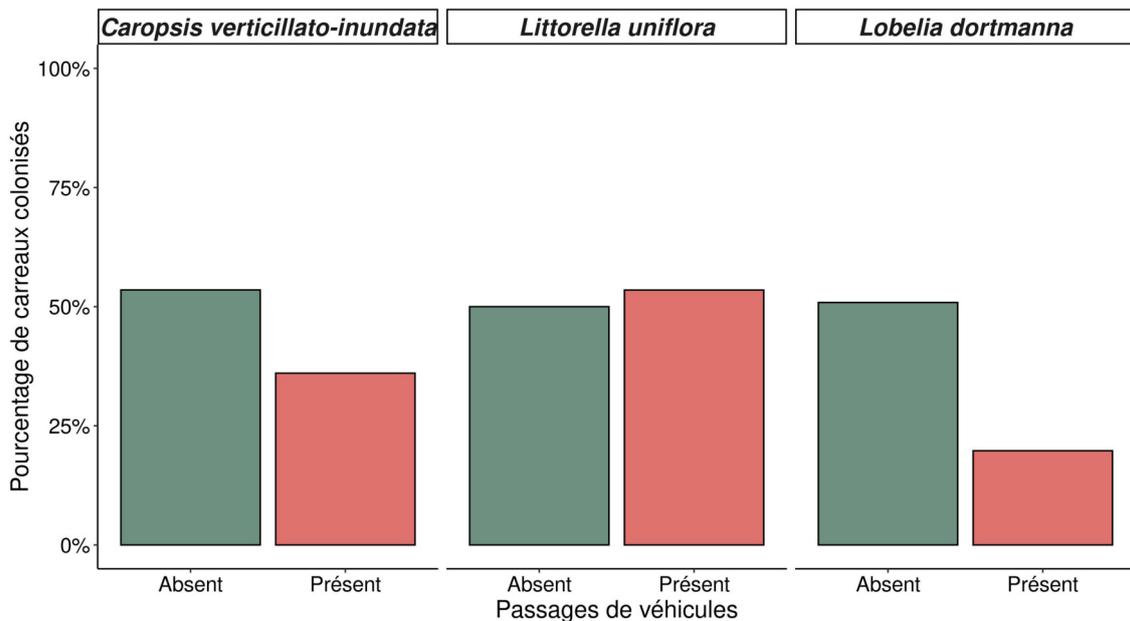
FIGURE 13 – Pourcentage de carreaux colonisés par *Caropsis verticillato-inundata*, *Littorella uniflora* et *Lobelia dortmanna* en présence ($n=86$) ou non ($n=114$) de passages de véhicules dans les stations situées en rives Est

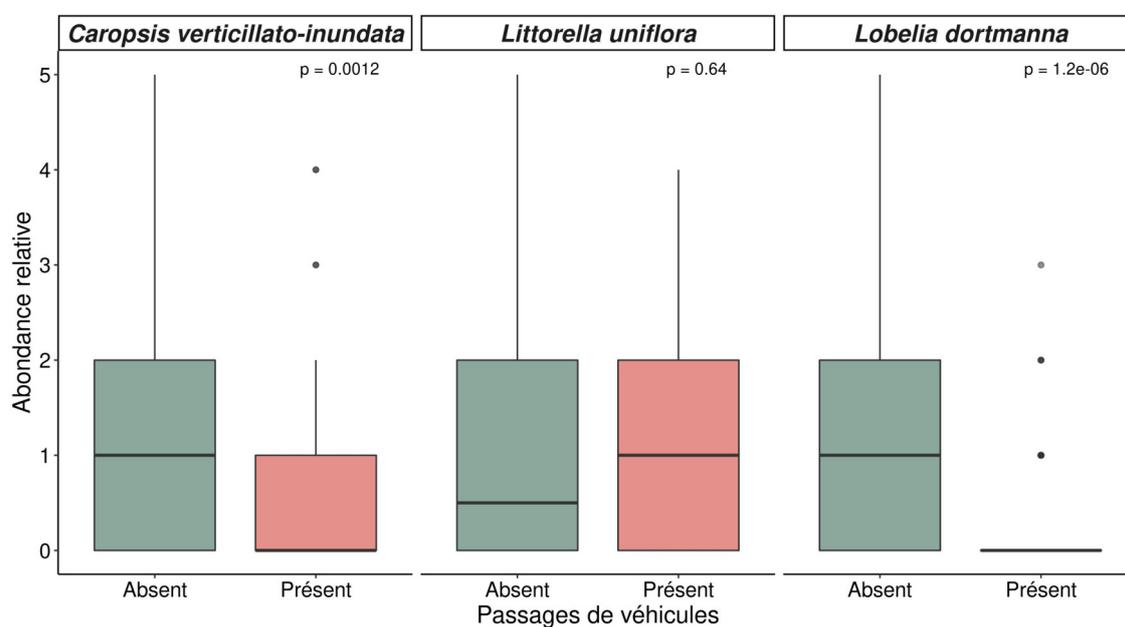
FIGURE 14 – Abondance relative de *Caropsis verticillato-inundata*, *Littorella uniflora* et *Lobelia dortmanna* dans les carreaux en présence ($n=86$) ou non ($n=114$) de passages de véhicules dans les stations situées en rives Est. Test de Wilcoxon significatif pour *Caropsis verticillato-inundata* et *Lobelia dortmanna* ($p < 0,01$) et non significatif pour *Littorella uniflora* ($p > 0,01$)

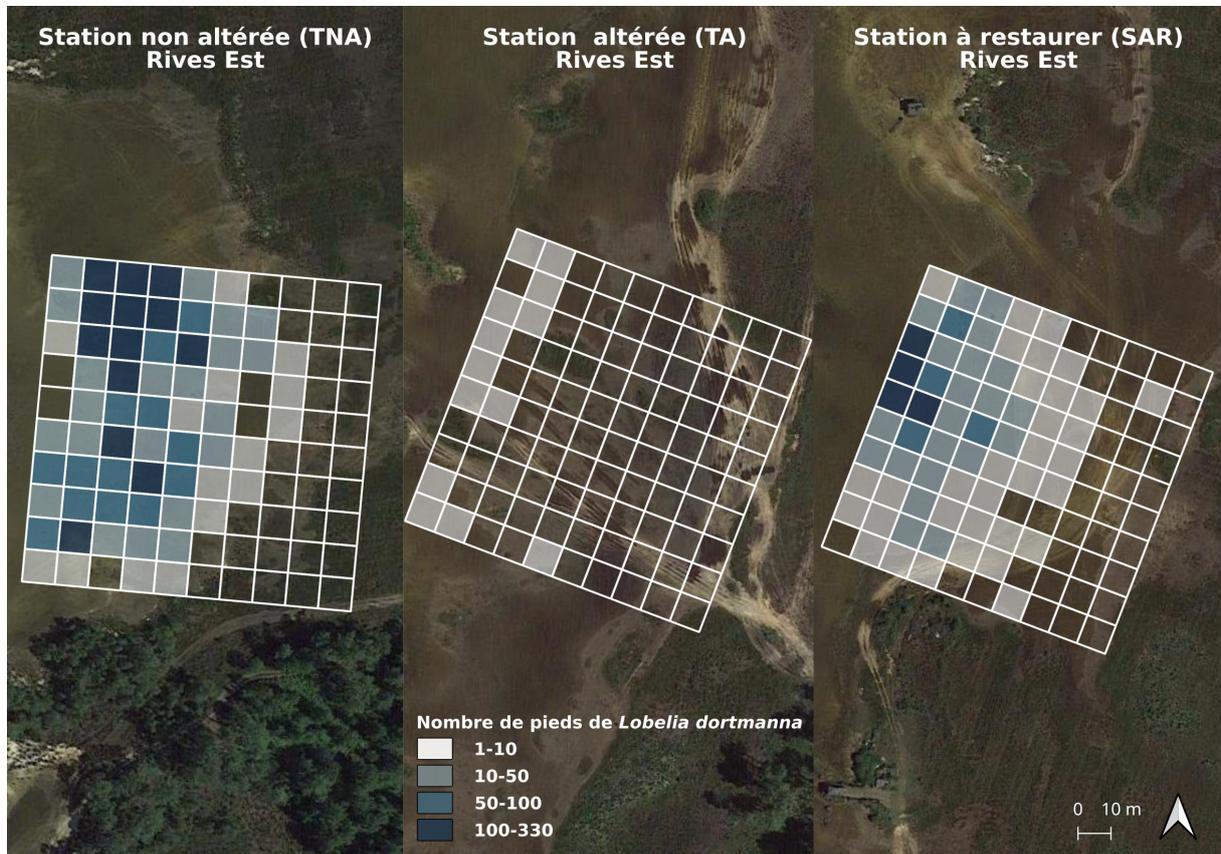
J Nombre de pieds de *Lobelia dortmanna* dans les carroyages en rives Est du lac de Carcans-Hourtin

Les listes taxonomiques et les abondances relatives des taxons sont disponibles en annexes H et I. Les cartes illustrant le nombre de pieds de *Lobelia dortmanna* dans les carreaux sont disponibles en annexe J.
