Suivi des restaurations hydromorphologiques en plans d'eau : état initial des communautés végétales aquatiques

SUIVI DES RESTAURATIONS HYDROMORPHOLOGIQUES EN PLANS D'EAU : ÉTAT INITIAL DES COMMUNAUTÉS VÉGÉTALES AQUATIQUES

Septembre 2021

INRAE - UR EABX, ECOVEA
Pôle R&D Ecosystèmes Lacustres (ECLA)

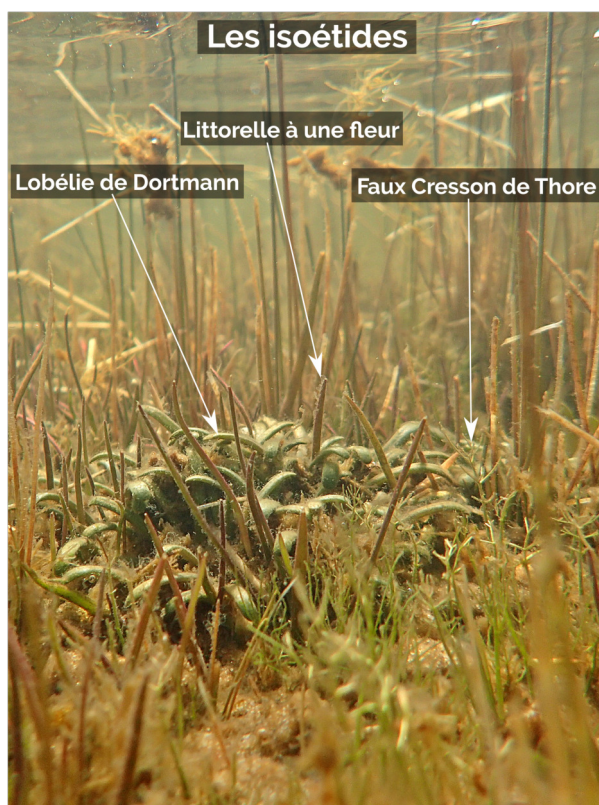
FIGURE 1 – Les isoétides, rives orientales du lac de Carcans-Hourtin, septembre 2020 (photo : V. Bertrin)

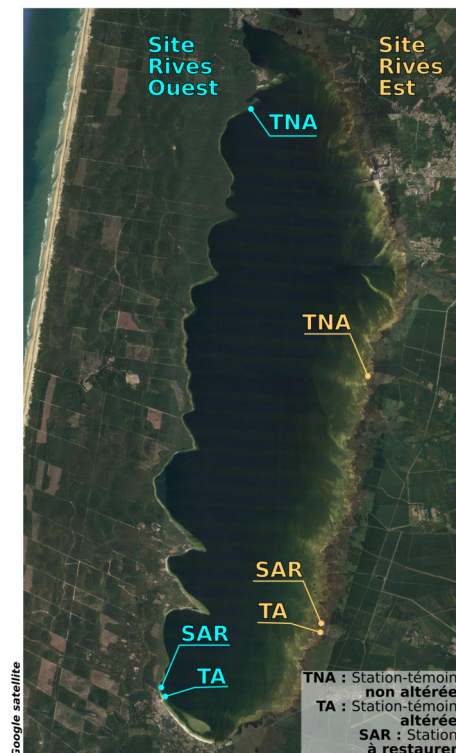
FIGURE 2 – Localisation des stations en rives Ouest et Est du lac de Carcans-Hourtin

Deux sites d'études ont été identifiés, un premier site en rives Ouest et un second en rives Est (figure 2). Chaque site est divisé en 3 stations dont chacune est caractérisée par des usages et un mode gestion différents :

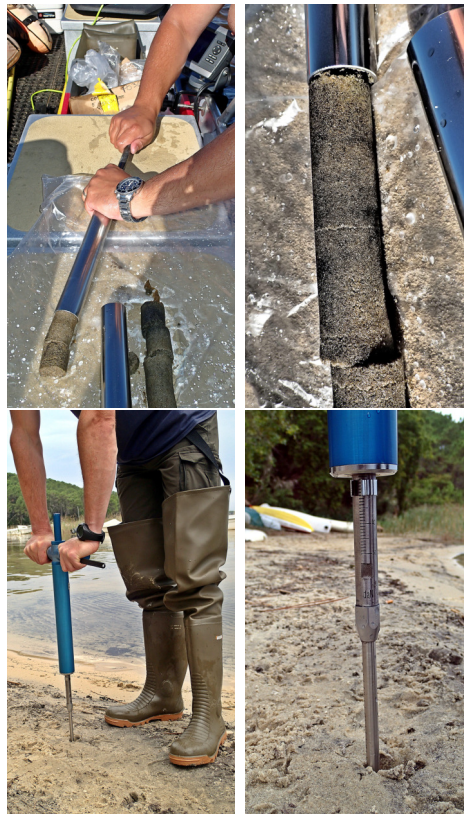
FIGURE 4 – Carottier pour l'échantillonnage des sédiments (en haut) (photos : V. Bertrin). Pénétrromètre manuel (en bas) (photos : S. Moreira), septembre 2020

Des échantillons de sédiments (figure 4) sont prélevés en triplicats dans chaque station à l'aide d'un carottier (3cm de diamètre et 25cm de longueur, soit 700mL). Un premier triplicat est réalisé dans l'eau (profondeur maximale de 10cm), puis un second hors de l'eau (à proximité de la bordure des eaux). Au retour au laboratoire, les carottes sont transférées dans un congélateur dans l'attente de leur traitement. Puis, les triplicats sont décongelés, le contenu de chaque échantillon a été mélangé et homogénéisé.

La **pénétrabilité du sol** est mesurée *in situ* à l'aide d'un pénétromètre manuel. Cet appareil est

un instrument de mesure indicatif de la résistance à la pénétration des couches superficielles de sol (donnée en kilopascal (kPa)); il est adapté aux sols de faible résistance mécanique. Son principe consiste à mesurer la plus grande résistance à la pénétration d'une tige de sondage couplée à un embout, dans une couche supérieure d'un sol sur une trajectoire d'environ 10cm. Les mesures sont réalisées au sein de la station le long d'un transect de 100m de longueur positionné parallèlement à la bordure des eaux. Chaque mesure au pénétromètre est effectuée tous les 3 à 5m dans l'eau (profondeur maximale de 10cm) et hors de l'eau (à proximité de la bordure des eaux), soit un total de 30 mesures dans chaque station.

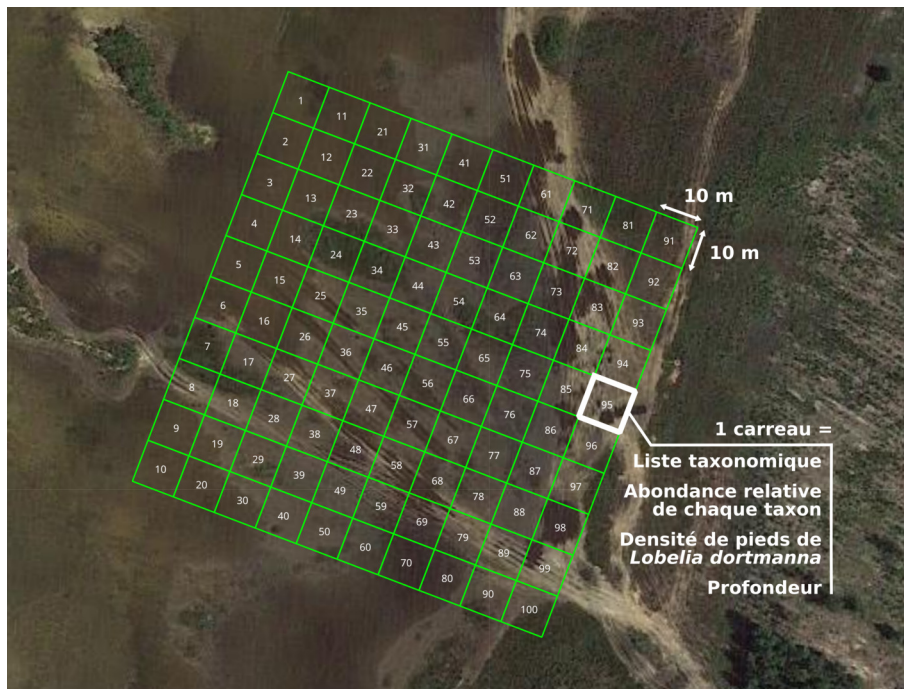
FIGURE 5 – Schéma représentatif d'un carroyage constitué de 100 carreaux contigus de 10m de côté, et détail des observations et mesures réalisées sur la flore aquatique dans chaque carreau

Cette méthode permet d'étudier l'ensemble des communautés macrophytiques à l'aide d'un quadrillage géoréférencé et prédéfini en amont des observations de terrain. Un carroyage, constitué d'un ensemble de 100 carreaux consécutifs de 10m de côté, est positionné au sein de chaque station (figure 5). Chaque carreau d'une superficie de 100m² fait l'objet d'une liste exhaustive des taxons présents, l'abondance relative de chaque taxon observé est également évaluée (indice d'abondance relative de 1 à 5). Six carroyages sont donc réalisés durant cette étude, soit un total de 600 relevés de végétation sur les carreaux établis sur une superficie totale de 6 hectares. La profondeur de l'eau est mesurée au centre de chaque carreau. La densité de *Lobelia dortmanna* est déterminée par comptage du nombre de pieds des individus présents dans chaque carreau. Le positionnement théorique de l'ensemble du carroyage est déterminé au laboratoire au préalable des campagnes de terrain, puis chaque carreau est replacé *in situ* à la l'aide d'un GPS GNSS centimétrique TRIMBLE

R4S CM TDC600 (précision est de l'ordre de 1,2 cm) en matérialisant les extrémités à l'aide de bouées. La superficie totale du carroyage (1ha) est prospectée à pieds dans les zones hors d'eau ou peu profondes, puis explorée à l'aide de palmes, masque et tuba dans les carreaux dont la profondeur est supérieure à 1,5m. Dans ce cas, l'embarcation assurant la sécurité des plongeurs en apnée réalise les mesures de profondeur dans chaque carreau à l'aide d'un sondeur à main Plastimo Echotest.

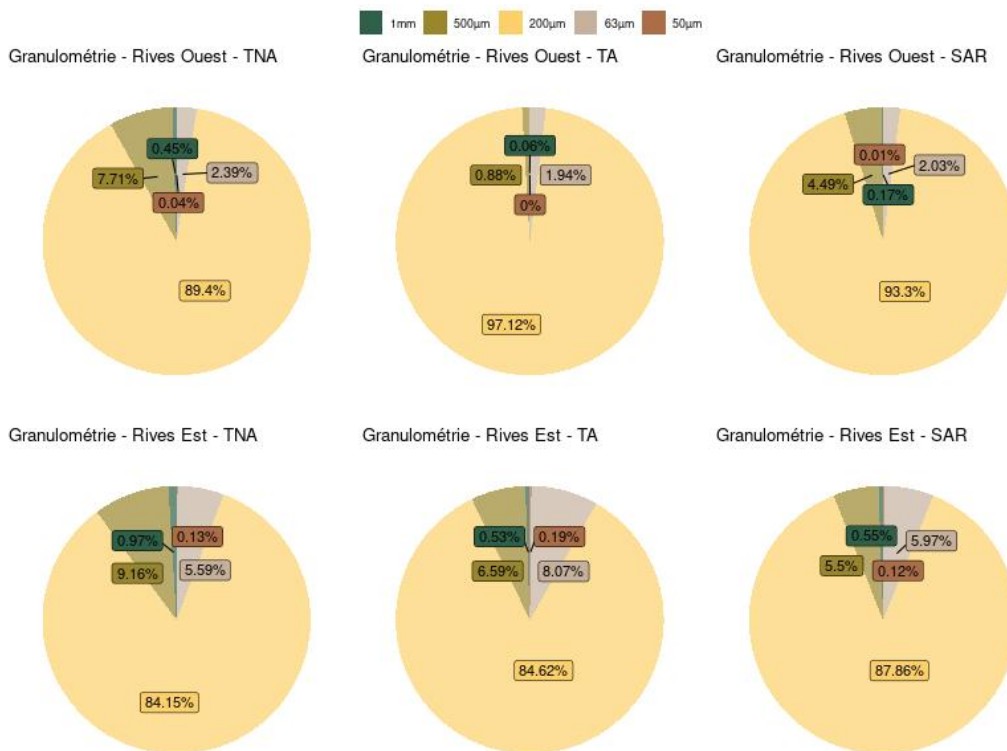
FIGURE 8 – Fractions moyennes (%) de la granulométrie des sédiments superficiels (dans l'eau (profondeur maximale de 10 cm) et hors de l'eau) des stations d'étude (TNA=station non altérée, TA=station altérée, SAR=station à restaurer). Chaque station a fait l'objet de 6 prélèvements. Tamis 1mm = fraction >1mm ; Tamis 500µm = fraction 1-0,5mm ; Tamis 200µm = fraction 500-200µm ; Tamis 63µm = fraction 200-63µm et Tamis 50µm = fraction 63-50µm

La granulométrie des sédiments superficiels des stations en rives Ouest et en rives Est (figure 8) est comparable aux résultats obtenus pour les sédiments du lac de Lacanau situé en aval du lac de Carcans-Hourtin (BERTRIN 2018). La fraction comprise entre 500 et 200 μm domine les échantillons à plus de 80% (maximum 97%). Cette fraction correspond au sable des Landes dont le diamètre varie entre 200 à 300 μm (CAPDEVIELLE 1978, CEMAGREF 1985). Ce sable des dunes littorales constitue le substrat majoritaire des lacs et étangs du littoral aquitain. La part des sables grossiers (fractions $>500\mu\text{m}$) et des sables fins (fractions $<200\mu\text{m}$) est très variable d'une station à une autre. Les sédiments des stations non altérées (TNA) semblent être légèrement plus hétérogènes, notamment en rives Ouest. La part du sable des Landes y est plus faible tandis que les autres fractions (notamment les sables grossiers $>500\mu\text{m}$) sont légèrement plus élevées, ce qui permet d'obtenir une granulométrie plus variée au niveau de ces stations.

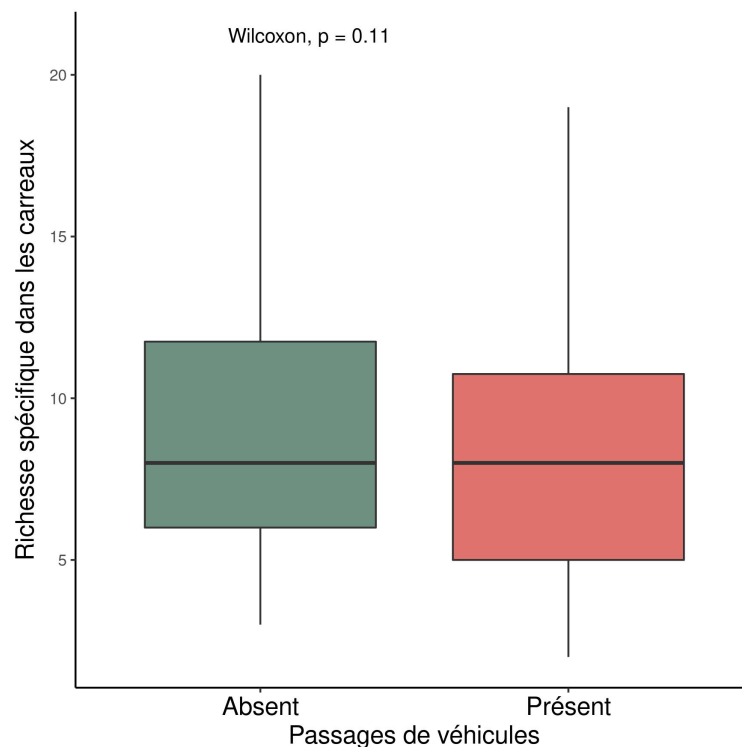
FIGURE 11 – Nombre d'espèces observées dans les carreaux en présence ($n=86$) ou non ($n=114$) de passages de véhicules dans les stations situées en rives Est. Test de Wilcoxon non significatif ($p>0,01$)

Il s'agit de déterminer l'impact du passage de véhicules sur les communautés de macrophytes dans la zone aquatique des stations situées en rives Est du lac. Les traces de passage de véhicules au sein de chaque carreau ont été identifiées puis répertoriées manuellement à l'aide d'un système d'information géographique. Sur un total de 200 carreaux analysés dans les stations impacté (TA) et à restaurer (SAR), 86 carreaux présentent des passages de véhicules et 114 en sont exempts. Ces données ont été ensuite comparées aux données floristiques issues des carroyages. Les résultats indiquent que le passage de véhicules ne semble pas avoir d'impact sur le nombre d'espèces de végétaux aquatiques comptabilisé dans les carreaux (figure 11). Il serait intéressant d'approfondir cette analyse pour vérifier si cette altération n'affecte pas la composition spécifique dans les carreaux plutôt que la richesse spécifique. Néanmoins, d'autres résultats permettent d'identifier clairement l'impact du passage de véhicules dans la zone aquatique des lacs sur le nombre de pieds de *Lobelia dortmanna*, celui-ci est significativement plus faible en présence de cette altération (figure 12). Il en est de même pour l'abondance moyenne et le pourcentage de carreaux colonisés par *Lobelia dortmanna* qui sont significativement plus faibles en présence de passages de véhicules (figures 13 et 14). Ce constat est également valable pour *Caropsis verticillato-inundata* tandis que cet impact n'a pas été identifié sur l'abondance relative de *Littorella uniflora* ni sur le pourcentage de carreaux colonisés par cette espèce.
