# Rétablir la connexion latérale des rivières en démantelant d'anciens ouvrages de protection : premiers résultats d'une étude pluriannuelle sur le Rhône

Philippe Janssen, André Evette, Hervé Piégay, Bernard Pont

Article hors-série numéro 81

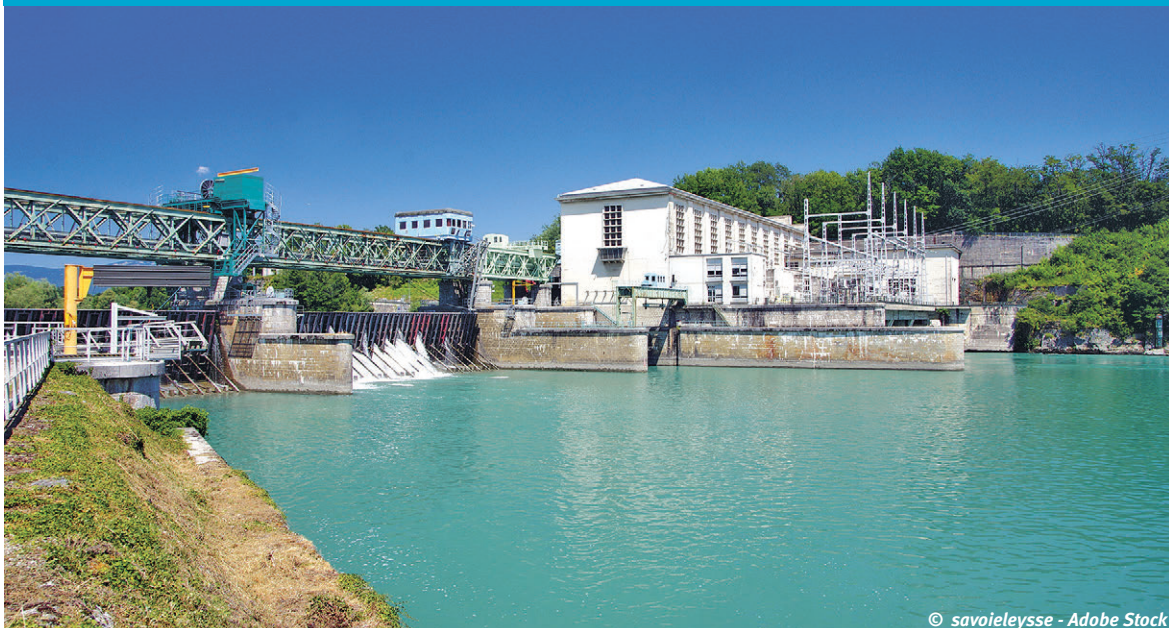
❶ Dans la deuxième moitié du vingtième siècle, les nombreux aménagements construits sur le Rhône – barrages, canaux de dérivation, usines hydroélectriques – ont profondément modifié le fonctionnement hydrologique et écologique du fleuve.

Parmi la diversité des écosystèmes impactés par les activités humaines, les hydrosystèmes tiennent une place de choix. Massivement modifiées par des barrages et des digues (photo 1), de nombreuses rivières européennes ont vu leur espace de liberté se réduire à un chenal unique, morphologiquement homogène. Ajouté aux diverses pollutions, aux extractions de granulats et aux multiples usages de l'eau qui impactent les communautés aquatiques et riveraines mais aussi aux changements d'occupation du sol dans les bassins versants qui altèrent les dynamiques sédimentaires, ces modifications ont profondément et durablement affecté le fonctionnement des hydrosystèmes.

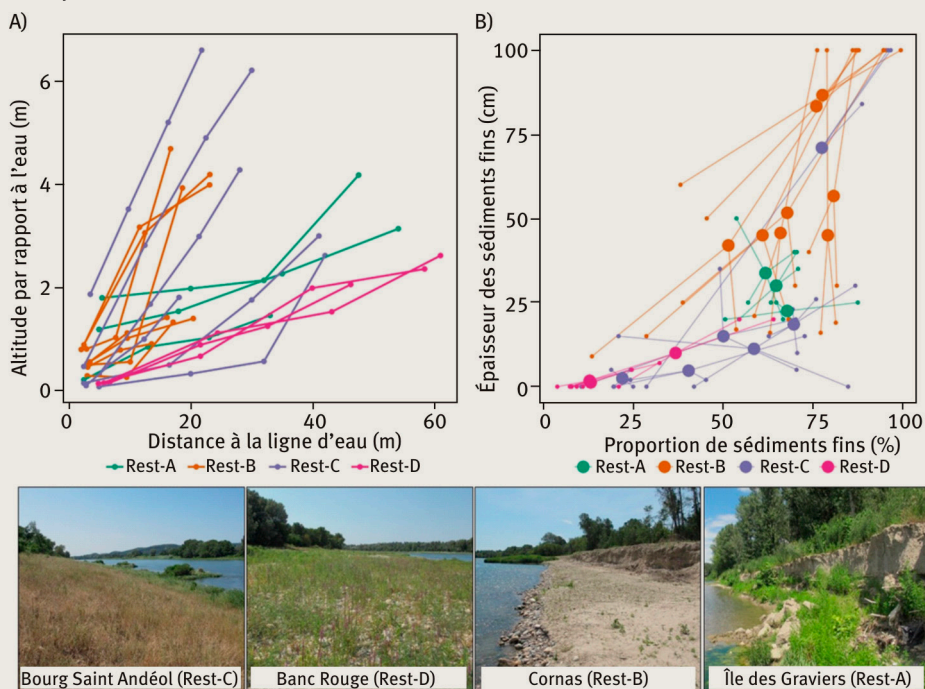
2 Profil topographique (A) et pédologique (B) des marges démantelées à l'endroit des quadrats mis en place pour échantillonner la végétation riveraine (B), les petits points indiquent les valeurs mesurées à l'échelle du quadrat, les grands points indiquent les valeurs moyennes à l'échelle du transect. La diversité des marges alluviales résultant des opérations de reprofilage est également illustrée pour les quatre sites étudiés.

Les travaux de démantèlement et de reprofilage ont favorisé la création de marges alluviales diversifiées et présentant des profils très différents. Par exemple, les relevés topographiques et pédologiques permettent de montrer que le site de Banc Rouge présente un profil en pente douce avec des surfaces très largement constituées de sédiments grossiers alors que le site de Cornas présente des profils plus contrastés mais avec des surfaces toujours fortement dominées par les sédiments fins (figure 2). Aussi, l'emprise latérale des travaux varie entre les sites, avec un travail de reprofilage concentré sur une bande moins large pour les sites de Cornas et de Bourg Saint

► Andéol. Concernant la texture du sol, de fortes disparités existent là aussi avec à la fois des proportions et des accumulations en sédiments fins bien plus importantes pour les sites de Cornas et dans une moindre mesure de l'Île des Gravieres.

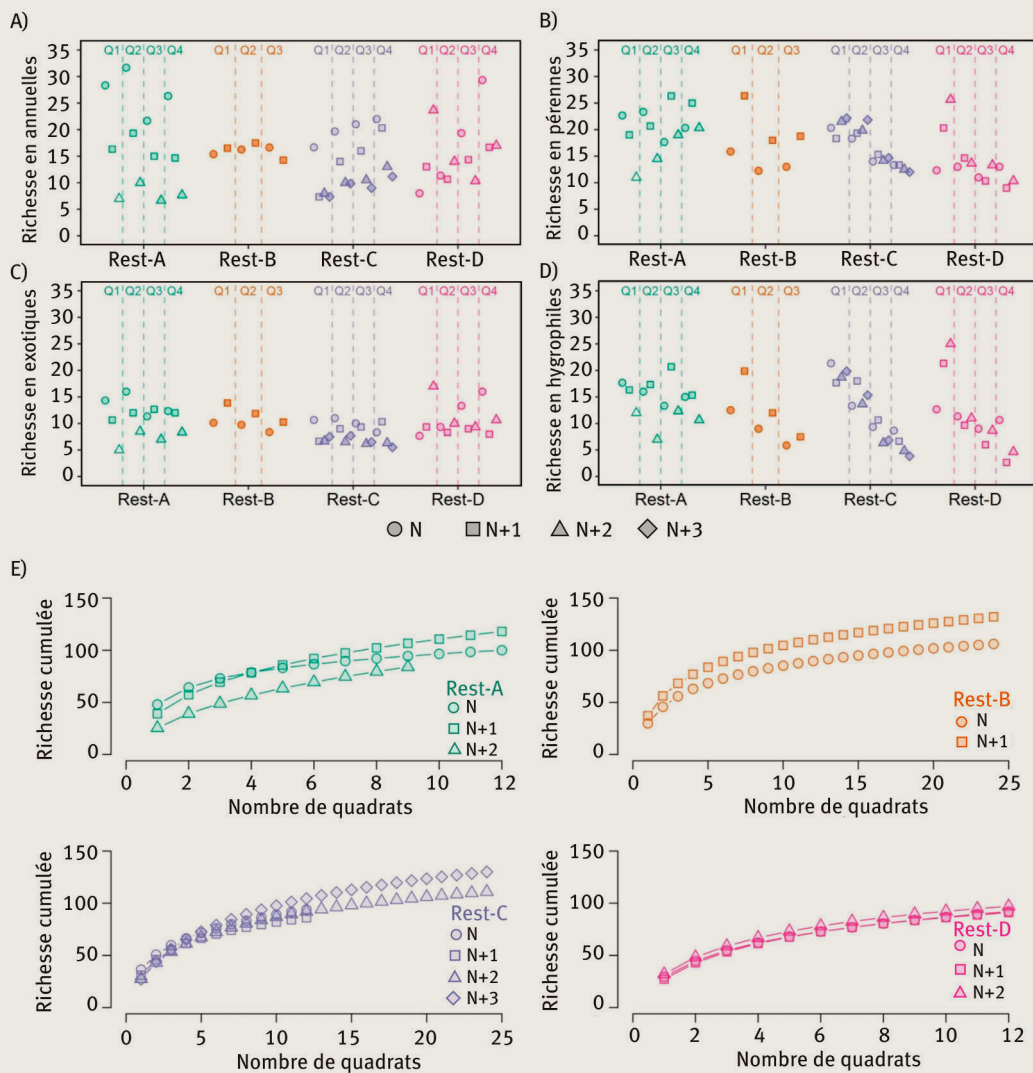
3 Variation de la richesse moyenne, à l'échelle du quadrat, des espèces de plantes annuelles (A), pérennes (B), exotiques (C) et de la richesse totale cumulée, à l'échelle du site (E), en fonction du temps écoulé depuis l'achèvement des travaux (Q1 = quadrat proche de la ligne d'eau, Q4 = quadrat éloigné de la ligne d'eau ; Rest-A = île des Gravieres, Rest-B = Cornas, Rest-C = Bourg-St-Andéol, Rest-D = Banc Rouge).

Les surfaces restaurées ont été rapidement recolonisées par une large diversité de plantes (figure 3), avec une moyenne de trente-trois espèces répertoriées par quadrat (minimum = 16, maximum = 66). Cet établissement rapide des espèces s'explique principalement par la germination des graines de la banque de sol, favorisée par l'ouverture brusque du couvert lors des travaux de déboisement suivis du remaniement des sédiments lors du reprofilage des marges, permettant ainsi d'initier la succession secondaire. Spécifiquement, les premiers stades de cette succession ont pu bénéficier aux propagules d'espèces présentes sous forme végétative sur les sites avant travaux dans les différentes strates, incluant des espèces ayant de faibles effectifs ou recouvrements, mais aussi à des espèces a priori absentes à l'état végétatif mais persistantes sur le long terme sous forme de graines dans le sol. Cela est particulièrement le cas

Le suivi temporel de la végétation a en revanche mis en évidence des différences dans l'évolution de la richesse en espèces entre les sites. Sur l'île des graviers (Rest-A) et Bourg Saint Andéol (Rest-C) une diminution de la richesse moyenne a ainsi été mesurée au cours des années, principalement due au déclin massif des espèces annuelles (figure ⑤-A). À l'inverse, sur Cornas (Rest-B) et Banc Rouge (Rest-D), une augmentation de la richesse a été mesurée, plus spécifiquement au niveau des quadrats les plus proches de la ligne d'eau (figure ⑤). Cela s'explique notamment par l'installation sur ces sites d'espèces hygrophiles pérennes (figure ⑤-B-D), indigènes (*Phragmites australis*, *Rorippa sylvestris*, *Lythrum salicaria*) ou exotiques (*Cyperus eragrostis*, *Ludwigia peploides*), au niveau des surfaces fréquemment inondées et majoritairement constituées de sédiments grossiers. Cependant, il est intéressant de noter que les variations de richesse moyenne à l'échelle du quadrat ne sont pas associées à une diminution de la richesse totale à l'échelle du site, au contraire (figure ⑤-E). Cela indique que la composition taxonomique des quadrats s'indivi-

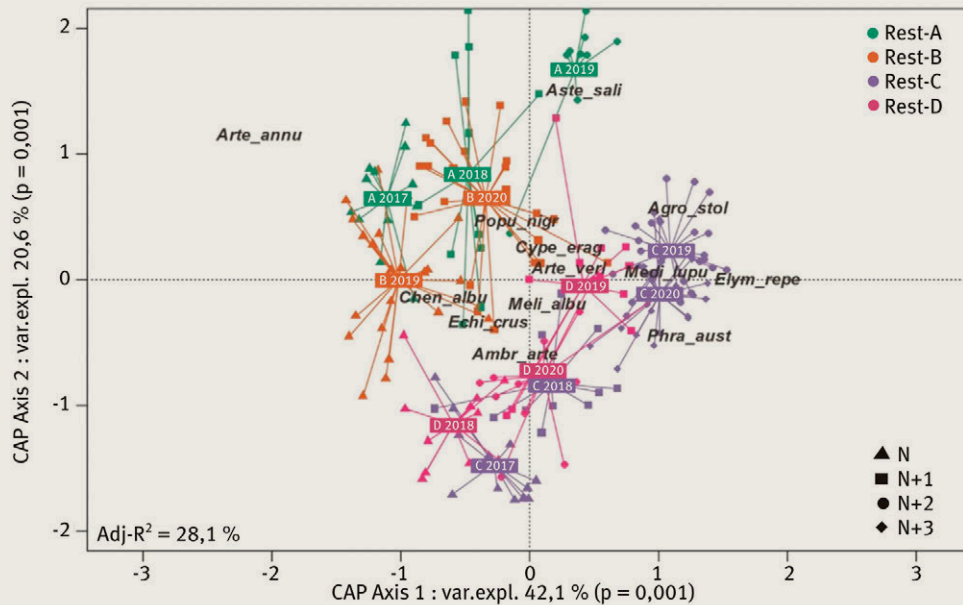
④ Variation de la composition en espèces de plantes riveraines pour chaque site démantelé en fonction du temps écoulé depuis l'achèvement des travaux. Les espèces les plus abondantes sont également représentées : *Agro\_stol* = *Agrostis stolonifera*, *Ambr\_arte* = *Ambrosia artemisiifolia*, *Arte\_annu* = *Artemisia annua*, *Arte\_verl* = *Artemisia verlotiorum*, *Aste\_sali* = *Aster x salignus*, *Chen\_alba* = *Chenopodium album*, *Cype\_erag* = *Cyperus eragrostis*, *Echi\_crus* = *Echinochloa crus-galli*, *Elym\_repe* = *Elymus repens*, *Medi\_lupu* = *Medicago lupulina*, *Meli\_albu* = *Melilotus albus*, *Phra\_aust* = *Phragmites australis*, *Popu\_nigr* = *Populus nigra* (Rest-A = île des Gravieres, Rest-B = Cornas, Rest-C = Bourg-St-Andéol, Rest-D = Banc Rouge).

pour de nombreuses espèces annuelles (*Chenopodium album*), parfois exotiques (*Artemisia annua*, *Ambrosia artemisiifolia*), qui, sur les quatre sites étudiés, ont colonisé avec de forts recouvrements les surfaces restaurées la première année après travaux (figure ④).

dualise dans le temps, c'est-à-dire que des communautés riveraines composées de moins d'espèces mais d'espèces distinctes se mettent en place (figure ④). Cette réponse traduit une structuration progressive des communautés le long du gradient d'inondation et reflète l'adaptation des espèces à la diversité des conditions environnementales locales recrées.

Spécifiquement, les changements de composition peuvent être illustrés par les variations de recouvrement de quelques espèces structurantes (figure 4). Ainsi, suite à la colonisation rapide des zones démantelées par les annuelles (*Artemisia annua*, *Chenopodium album*), des espèces bisannuelles (*Medicago lupulina*, *Melilotus albus*) et vivaces (*Agrostis stolonifera*, *Phragmites australis*) vont progressivement s'installer. De même, des semis de plus en plus importants de ligneux pionniers (*Populus nigra*, *Salix alba*, *Acer negundo*) vont se développer, surtout au niveau des parties basses connectées au fleuve, alors que les parties hautes des marges, surtout si elles sont dominées par les sédiments fins, vont être occupées par des vivaces à forts recouvrements (*Elymus repens*, *Aster x salignus*). Il est également intéressant de souligner que, parmi les quinze espèces ayant les plus forts recouvrements sur les zones démantelées, cinq sont citées comme espèces exotiques potentiellement envahissantes dans le bassin Rhône-Méditerranée et Corse : *Ambrosia artemisiifolia*, *Artemisia annua*, *Artemisia verlotiorum*, *Aster x salignus*, *Cyperus eragrostis*.

Enfin, deux particularités ressortent de ces premières années de suivi (figure 4) :

- sur le site de Bourg Saint Andéol (Rest-C), la dynamique des communautés semble se stabiliser au bout de trois ans, dans le sens où les espèces inventoriées dans les quadrats en 2019 et 2020 occupent quasiment la même position dans l'espace factoriel ;
- sur le site de Banc Rouge (Rest-D), la succession a été régressive entre les années 2019 et 2020. Cela traduit la réponse directe des communautés aux opérations de charrage conduites par la CNR sur les bancs alluvionnaires pour éviter la colonisation par les ligneux. Ce rajeunissement « forcé » de la zone démantelée a eu pour conséquence d'interrompre la succession et de ramener les communautés à un niveau intermédiaire entre les années N et N+1 après travaux.
