Approche des relations entre la ripisylve d'une rivière et sa morphodynamique : propositions d'aménagement de la rivière ciron (33)

Propositions d'aménagement
de la rivière Ciron
(33)

Mémoire de fin d'études
Alain Coquemer, 1984

CEMAGREF Bordeaux
Section Qualité des Eaux

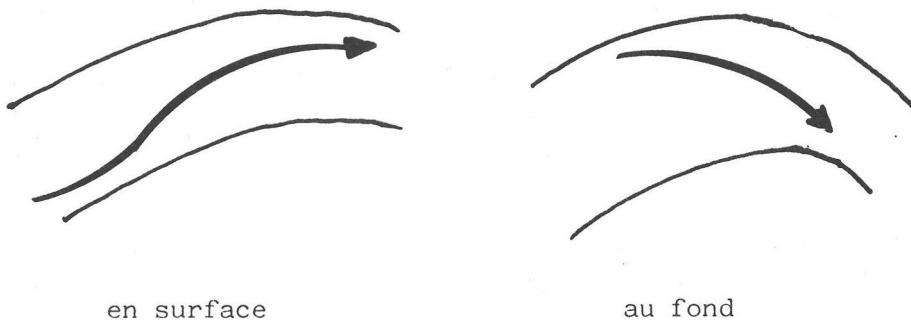
Des études hydrauliques ont montré qu'en surface et au fond, la forme des filets d'eaux était différente dans un méandre :

Comme le courant de surface, rapide et peu chargé, provoque l'érosion tandis que le courant de fond chargé en matières en suspension provoque les dépôts, l'évolution générale schématisée dans un méandre sera la suivante :

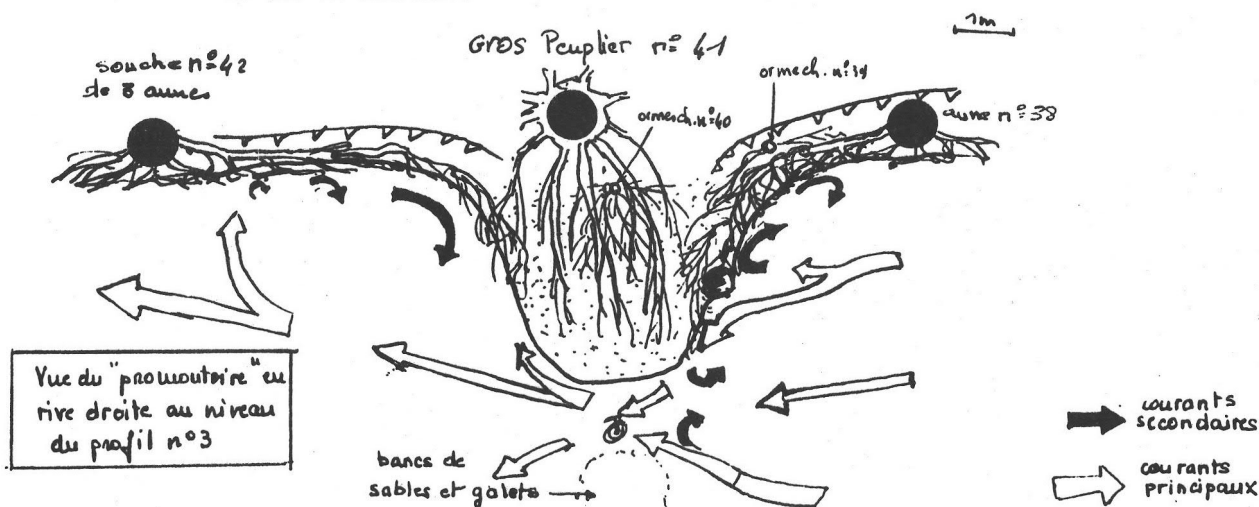
droit dessus avec force vient se briser sur cet écueil et crée des courants tourbillonnaires en amont qui n'érodent cependant pas la berge protégée par l'enracinement très fourni de l'aune n° 38 et de l'orme n° 39 (cf ci-dessous).

En aval de ce promontoire, l'eau tourbillonne puis se calme le long de la rive droite. Par contre, le déport du courant qu'il impose est peut-être à l'origine du déchaussement et du basculement de l'aune situé sur la rive gauche en fin de station.

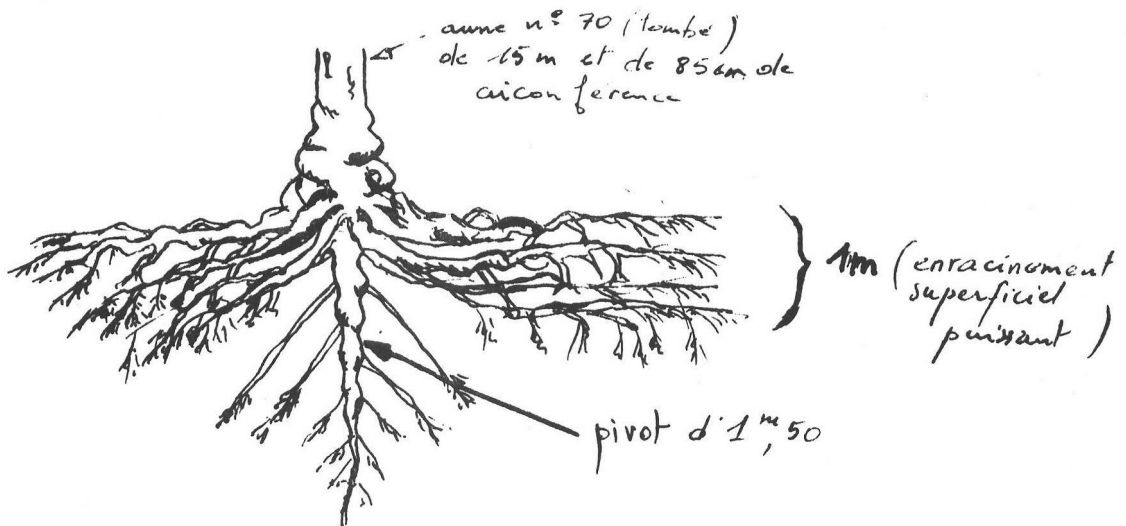
En effet, c'est la seule explication plausible puisque à cet endroit le cours s'élargit, donc la vitesse normalement diminue. De plus, cet aune se trouve dans la convexité du méandre qui débute à la fin de la station (voir carte de végétation). Seul, un déport violent de courant en hautes eaux peut expliquer l'attaque de la berge gauche à cet endroit (15 mètres après le rétrécissement). J'ai étudié l'enracinement de cet aune. Cet arbre de 15 m de haut et développe un système racinaire superficiel puissant. Toutes ses racines s'étalent sur un rayon d'une dizaine de mètres carrés et sur 1 mètre de profondeur. La plus grosse racine verticale qui fait office de pivot ne fait qu'1,50 m. On peut penser que l'enracinement traçant dit en "rateau" de l'aune est encore plus marqué ici où la roche calcaire affleure et empêche le développement des racines pivotantes. Cet aune s'enracinait à peu près à 1 mètre au dessus du niveau d'eau de Juillet 84; donc en période de basses eaux son enracinement se trouve au dessus de la lame d'eau.

Enracinement en "rateau" d'un Aune
implanté sur roche calcaire

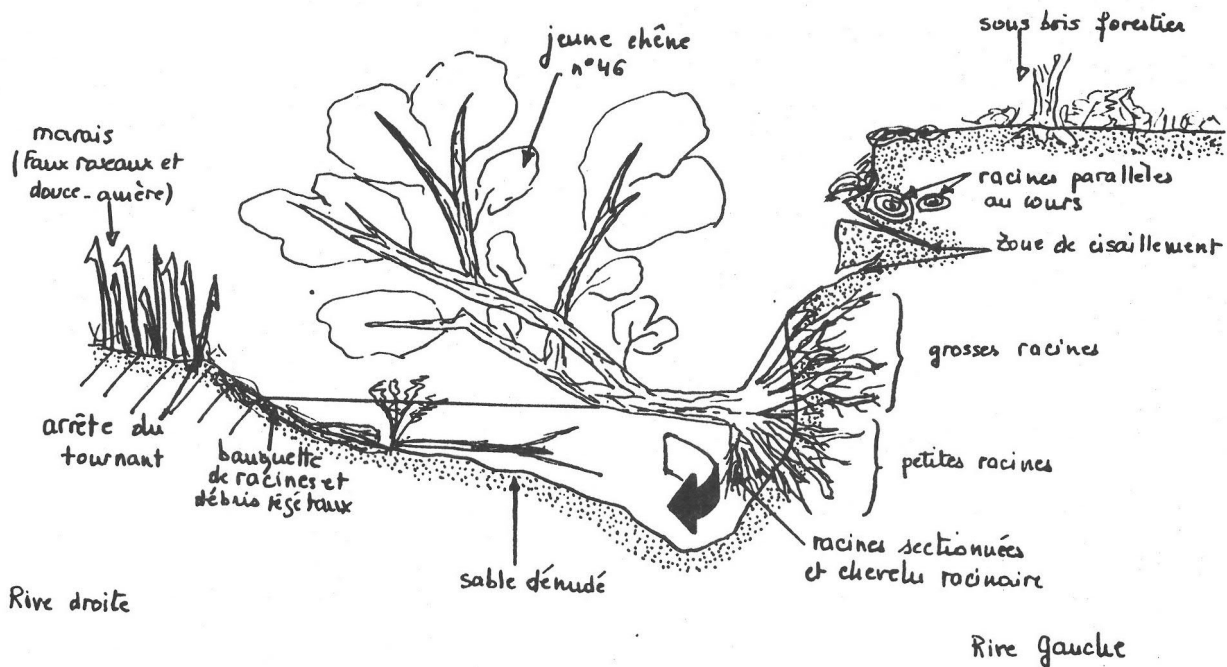
Profil n°3

* La berge droite ressemble encore beaucoup à celle du profil 2. Le dépôt de sable à l'intérieur du méandre est important. On a encore cette banquette de racines et de débris végétaux. Une branche cassée sert de sable.
