**Action Embâcle : sources, risques et mesures associés.  
Outils et recommandations. Rapport final de la Tâche 4:  
Retour d'expérience sur les pièges à bois flottant**

Rapport final de la Tâche 4: Retour d'expérience sur les pièges à bois flottant

Rapport Vo.2 - 31 mars 2023

# Retours d'expérience de pièges à flottants du territoire Rhône-Méditerranée-Corse

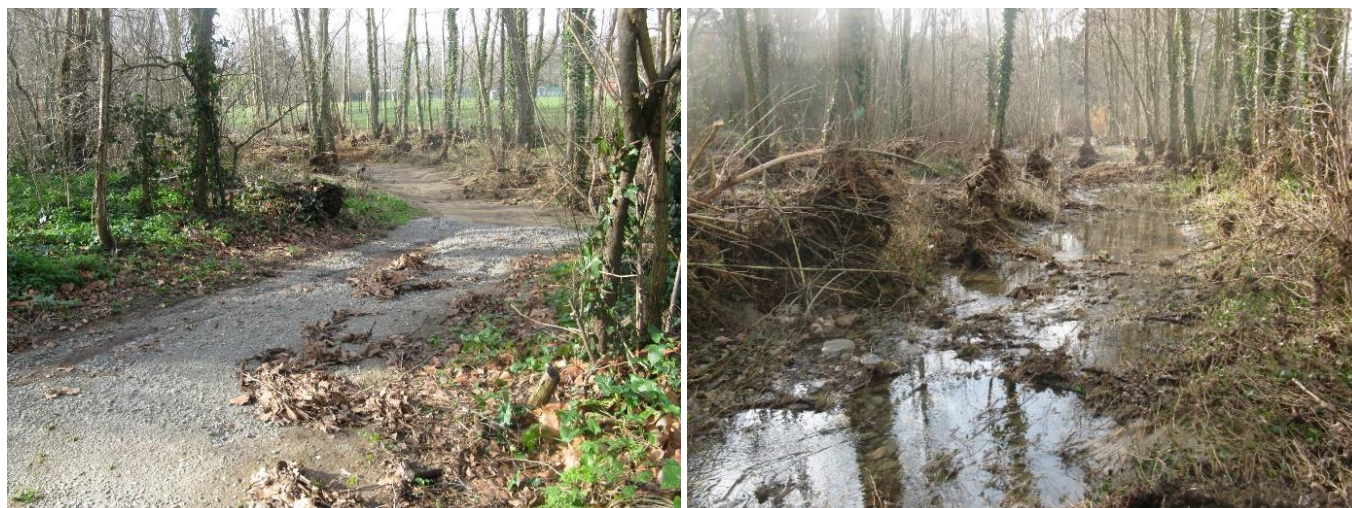
Figure 4 : Photographie du bras secondaire servant de piège naturel des bois flottants (source : SMAC)

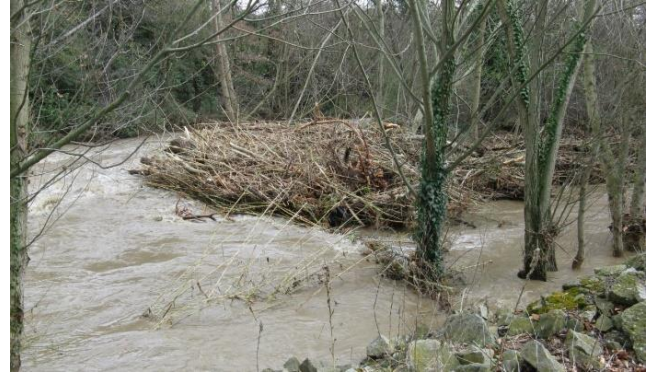
Figure 5 : Photographie de la zone de défluece alimentant le piège naturel des bois flottants à Villegly sur la Clamoux (source : SMAC)

1. Son implantation (en extrados d'un coude),
2. Son calage altimétrique qui contrôle son inondabilité (les écoulements qui y pénètrent doivent être suffisamment profonds et intenses pour transporter du bois flottants, voir par exemple la Figure 5). La hauteur d'eau n'est pas connue précisément : pour permettre le transport des flottants, la hauteur doit être supérieure à très supérieure au diamètre des flottants.
3. La présence des boisements de berges qui font office de "peigne" et retiennent les pièces de bois transportées.

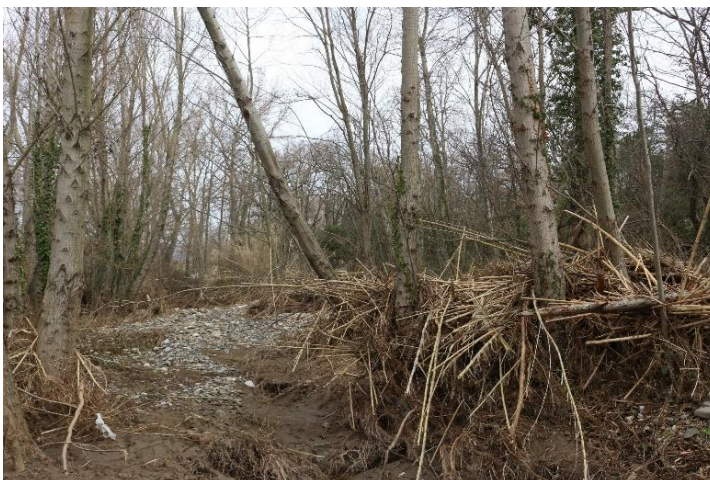
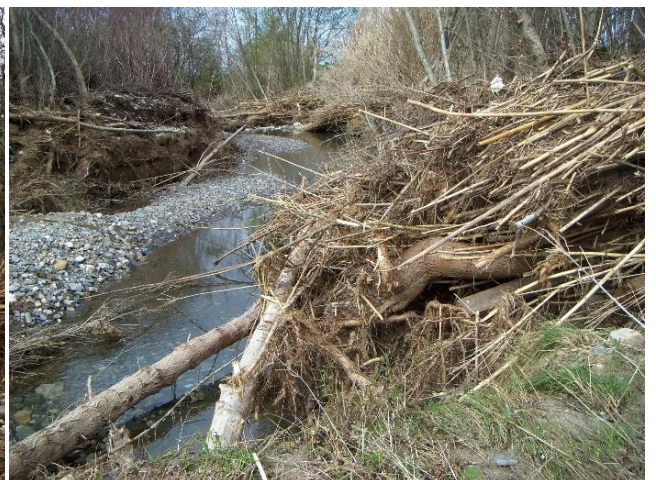
Figure 7 : Photos prises suites à la crue de 2018 des accumulations de petits et gros bois flottants dans le bras secondaire de Villegly (source : SMAC)

Le concept revient à maintenir une configuration en « entonnoir » afin de piéger progressivement les bois flottants sur toute la longueur du bras, jusqu'à ce que les arbres soient trop resserrés pour ne plus laisser passer d'éléments (Figure 6). Le système piège ainsi les éléments de gros bois ainsi que les éléments plus fins qui contribuerait à densifier les embâcles sur les ponts et ouvrages hydraulique (Figure 7).

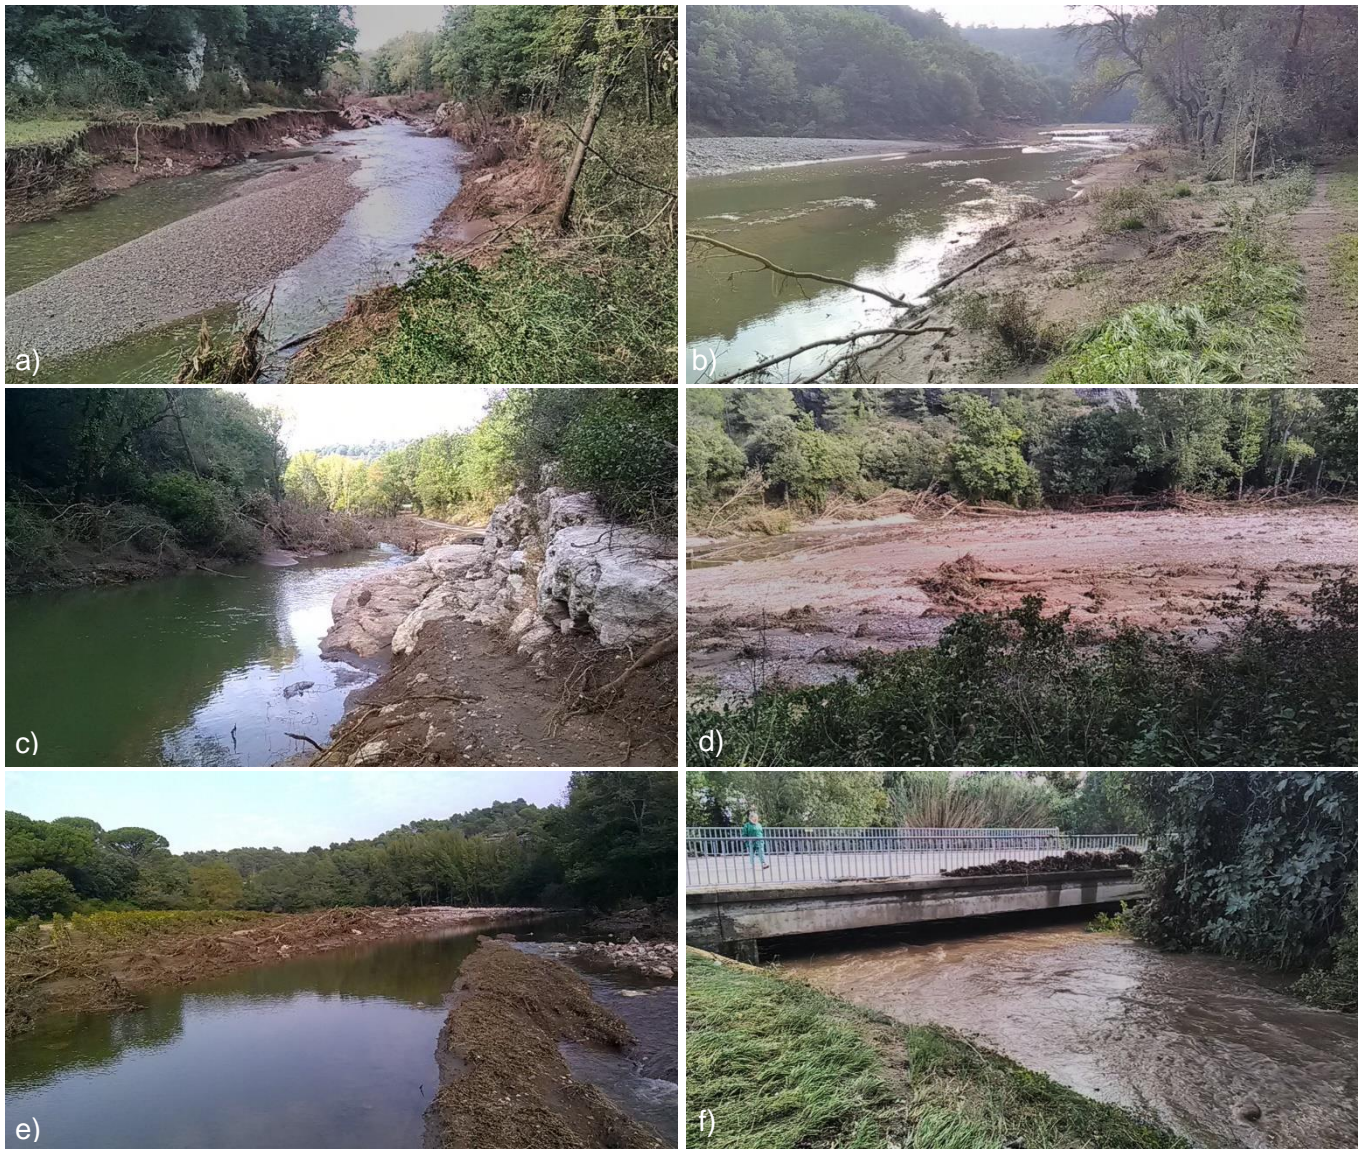
Figure 9 : Effets de la crue de 2018 sur le Rieu Sec : (a, b, c) érosions de berges et arrachement de la ripisylve dans le vallon, (d) placages sédimentaires dans la partie aval et e) comblement partiel du lit mineur, ouverture de nouveaux chenaux dans le lit majeur et inondation généralisée de ce dernier, f) mise en charge du pont en amont de la confluence avec l'Orbiel mais pas d'embâclement majeur (Source : SMAC)

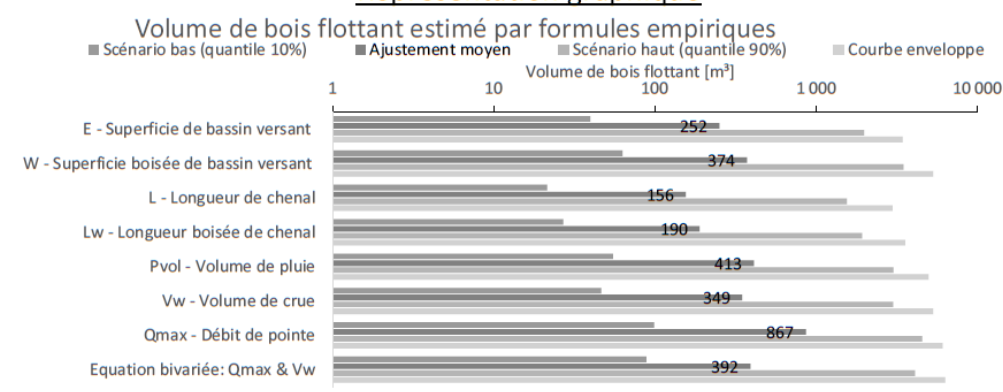
Figure 10 : Application des formules empiriques de prédiction du potentiel de production de bois flottants des bassins versants

Le guide Quiniou et Piton (2022, p. 19) liste par ailleurs des formules empiriques simples visant à estimer la production potentielle de bois flottant par les bassins versants (voir Figure 10, y compris une application au Rieu Sec). Pour chaque paramètre explicatif, quatre formules sont fournies : une estimation basse (scénario de faible production), un ajustement moyen (production moyenne), une estimation haute (scénario de forte production) et un scénario extrême. Ces formules, établies en Suisse, ont été jusqu'ici peu confrontées à des données issues de crues ayant eu lieu en France. Ces volumes doivent être comparés aux volumes solides de bois (sans les vides), c'est-à-dire 1000 – 3000 m<sup>3</sup> pour ce cas d'étude. On constate que les prédictions du scénario haut (quantile 90%) fournis sur la Figure 10 sont proches de ces chiffres.

On note aussi que les formules prenant en compte les paramètres morphométriques (surface, longueur) donnent plutôt des volumes un peu inférieurs à celles prenant en compte des paramètres de magnitude de la crue (volume de pluie ou de crue, débit de pointe) : la magnitude de la crue étudiée a en effet été assez hors norme pour les caractéristiques du bassin versant et ceci a un effet sur les prédictions de production de bois flottant.

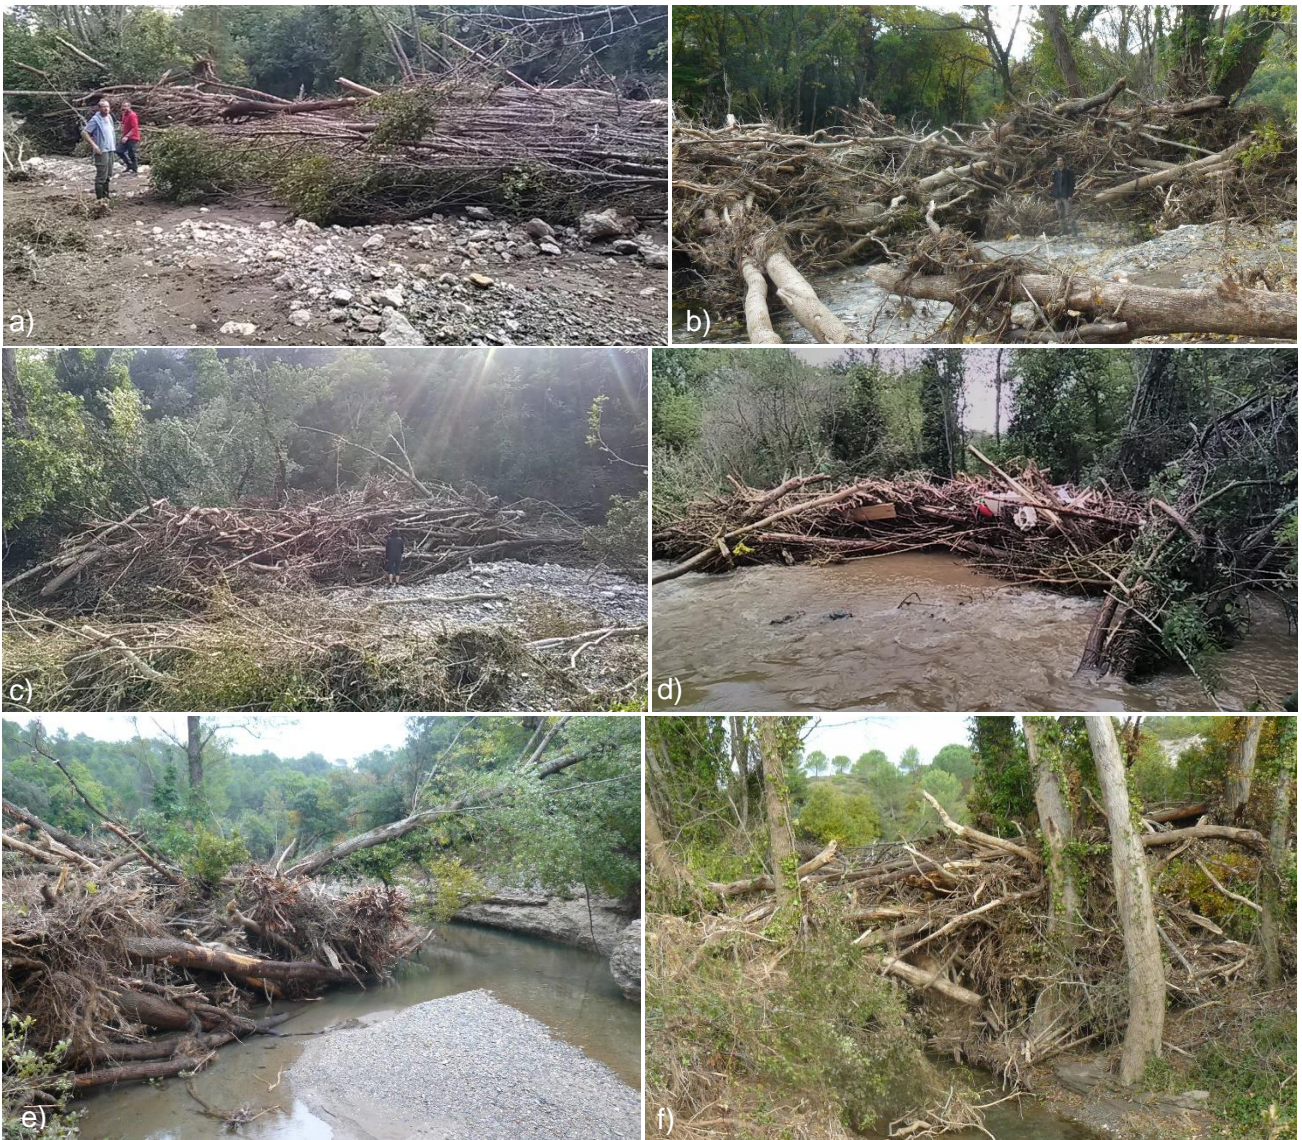
Figure 11 : Photos d'accumulations massives de bois flottant contre des arbres ayant résisté (Source : SMAC)

Malgré une production extraordinaire de bois flottant, une seconde observation de cette crue est particulièrement intéressante : très peu de grosses pièces de bois flottant sont arrivées jusqu'à la confluence avec l'Orbiel. Une régulation très efficace du transport de bois flottant a été observée sous la forme de très grosses accumulations de bois dépassant parfois 5 m de haut (Figure 11). Les zones larges où les écoulements peuvent inonder le lit majeur, déposer les grosses pièces de bois flottant et contourner ces dernières sont des secteurs naturels de dépôt. Mais dans le cas du Rieu Sec, les accumulations les plus volumineuses ont été retrouvées piégées par des peupliers noirs matures situés dans le vallon puis par une double rangée de platanes plantée perpendiculairement à l'axe des écoulements dans la basse vallée (localisations indiquées sur la Figure 12). Ces accumulations ont été par la suite traitées par des bucherons aidés d'engins de terrassement. Ces arbres ont évidemment été laissés en place par le SMAC afin qu'ils puissent éventuellement rendre à nouveau ce précieux service (Figure 13). Certains individus ont souffert des chocs causés par le piégeage des troncs transportés et en portent des cicatrices (Figure 13b).

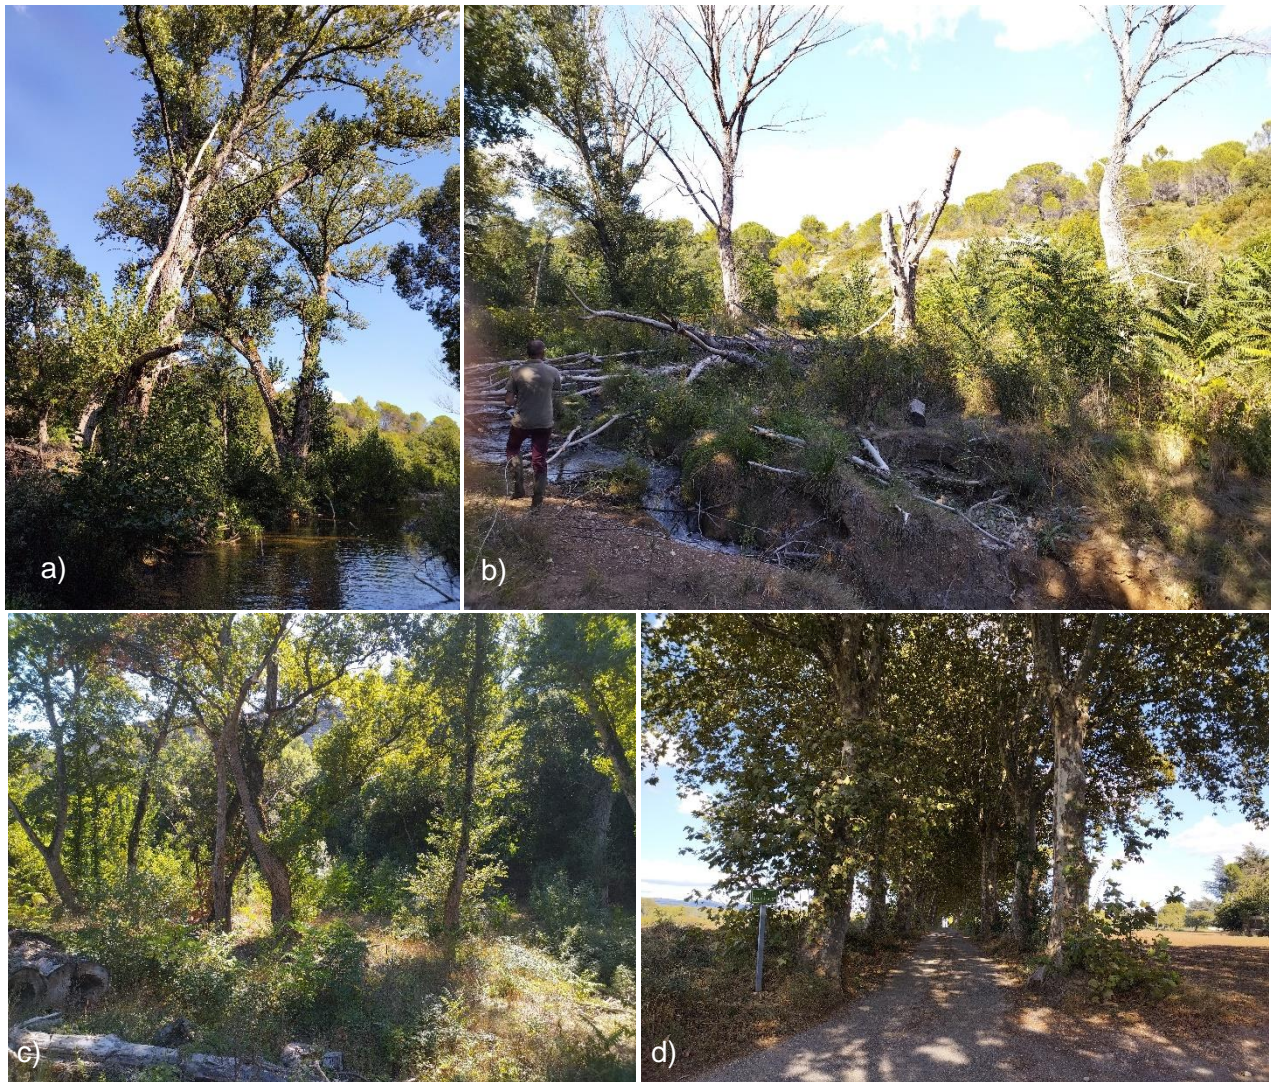
Figure 13 : Peupliers noirs matures ayant piégés de grandes quantités de flottants dans le vallon du Rieu Sec (a, b, c) et allée de platanes ayant fait office de peigne à flottant dans la vallée en amont de la confluence avec l'Orbiel

Il est ainsi constaté de façon récurrente par le SMAC que les peupliers noirs et les platanes présentent des résistances très bonnes aux crues et constituent des obstacles à la propagation des flottants, piégeant ainsi souvent ces derniers. De ce point de vue, certaines essences sont à privilégier pour piéger naturellement les embâcles car plus résistantes aux crues intenses et aux sécheresses. Le peuplier noir qui est déjà remarquable d'un point de vue écologique, est l'essence présentant le plus grand intérêt pour piéger le bois flottant : en effet, en plus d'avoir des racines très profondes (ce qui le rend résistant à la sécheresse et aux contraintes pendant les crues), d'être une espèce longévive, ces arbres sont moins source de bois flottant que d'autres espèces (comme les Aulnes) car moins sensibles à l'arrachement. Les platanes développent aussi souvent des systèmes racinaires très résistants. A l'occasion de crues très morphogènes, il reste toujours possible que ces arbres soient emportés, en particulier en cas d'incision très prononcée du lit qui permet aux écoulements de sous-caver les systèmes racinaires et d'affouiller les arbres. Les arbres matures et bien ancrés sont toutefois en général en mesure de résister aux écoulements, en particulier si le cours d'eau n'est pas excessivement corseté et que l'énergie des écoulements peu se dissiper en lit moyen et lit majeur. Ces arbres présentent donc de multiples intérêt écologiques, paysagers et de réduction des risques inondations par le piégeage des bois flottants.

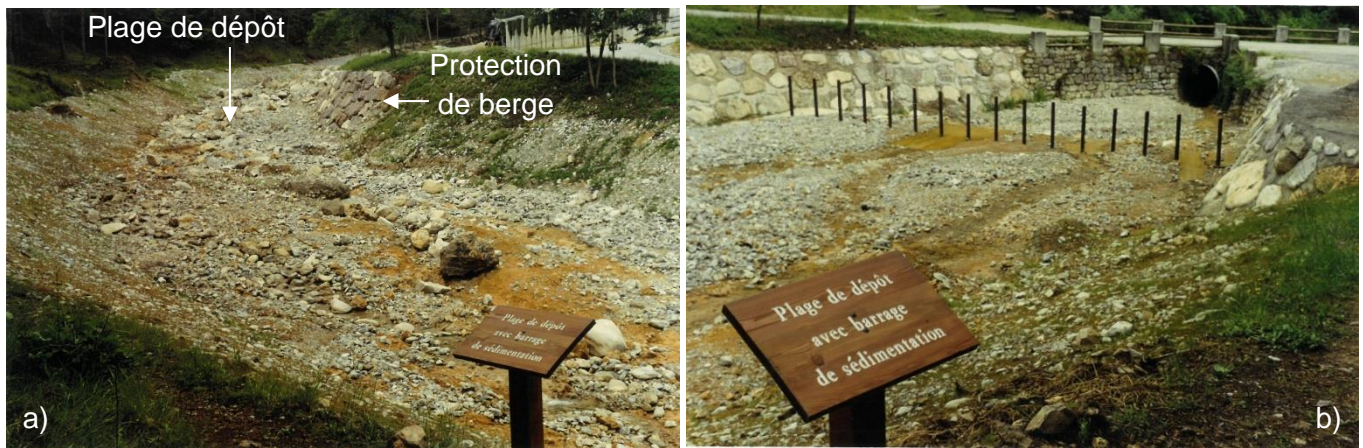
Figure 4 : Photographies du piège à flottants de Rochebillière lors de sa construction en 1997 – a) vue vers l'amont et la plage de dépôt. Une protection de berge a été mise en œuvre en rive gauche de la plage de dépôt pour protéger la route du cimetière. b) vue vers l'aval, le piège à flottant et la buse à protéger en aval. Les berges autour du râtelier ont aussi été protégées contre les érosions par des encochements liaisonnés au béton (Source : ONF-RTM 06)

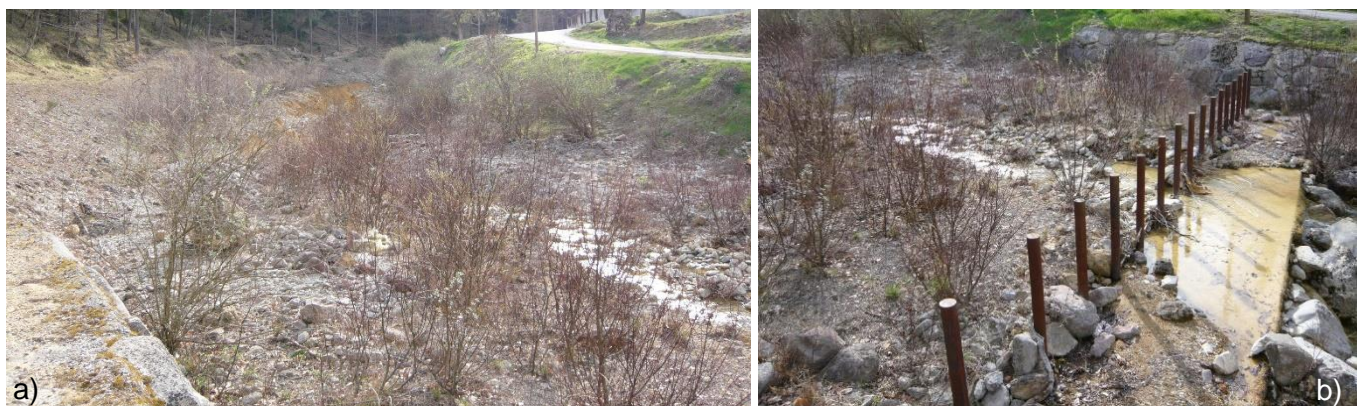
Figure 6 : Photographies de l'ouvrage en 2008 (Source : ONF-RTM 06) : a) plage de dépôt amont et b) piège à flottants. Les dépôts sédimentaires étaient en cours de végétalisation et le chenal creusé par incision avant 2002 est toujours visible au second plan. L'ouvrage ne semble pas avoir subi de crues majeures ni aucune opération d'entretien significative.

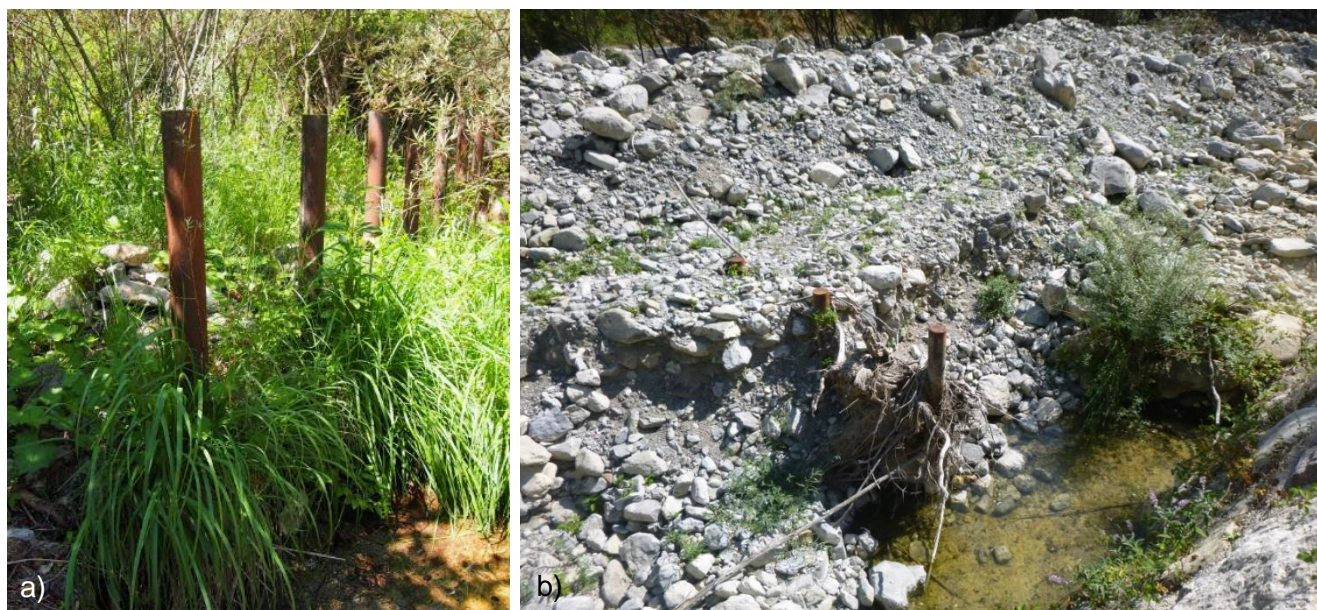
Figure 7 : a) Photographie du piège à flottants des Imberts en 2018 et b) photographie de la plage de dépôts suite au comblement associé à la tempête Alex en 2020 et réapparition de pieux enterrés (Source ONF-RTM DRN et : ONF-RTM 06)

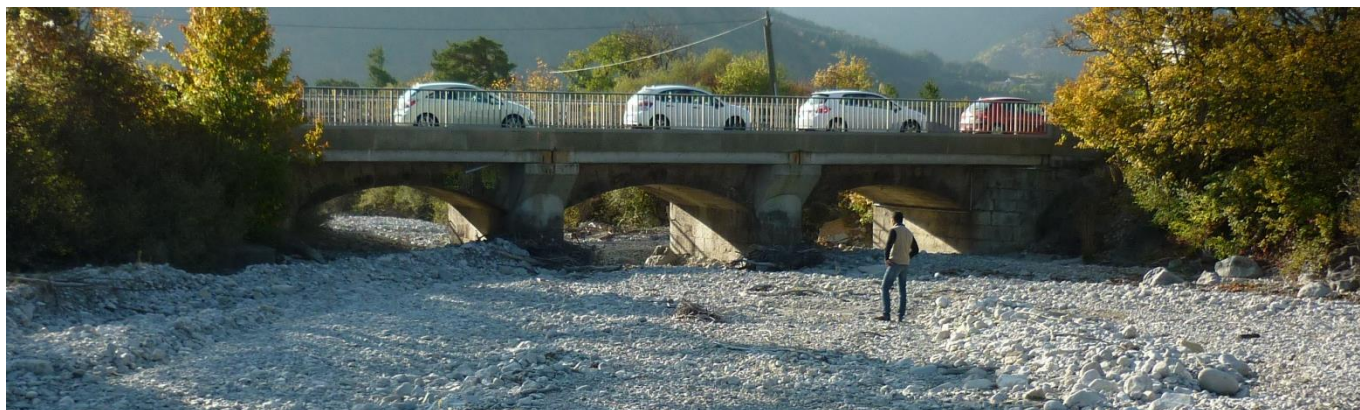
Figure 2 : Vue d'amont du pont de la RD994

Le premier pont composé de trois arches est le plus limitant (Figure 2). Un risque d'obstruction de ce dernier a été évalué pour la crue centennale (débit de pointe : 125 m<sup>3</sup>/s) selon l'étude du Plan de Prévention des Risques Naturels (PPRN). Le fort transport sédimentaire du cours d'eau, la présence de zones arborées en bordure du lit, la contraction de la largeur du lit qui passe de 75 – 100 m à l'amont à moins de 20 m au droit des ponts, la présence de piles en rivières et la faible largeur des arches sont les facteurs principaux influençant ce risque d'obstruction.

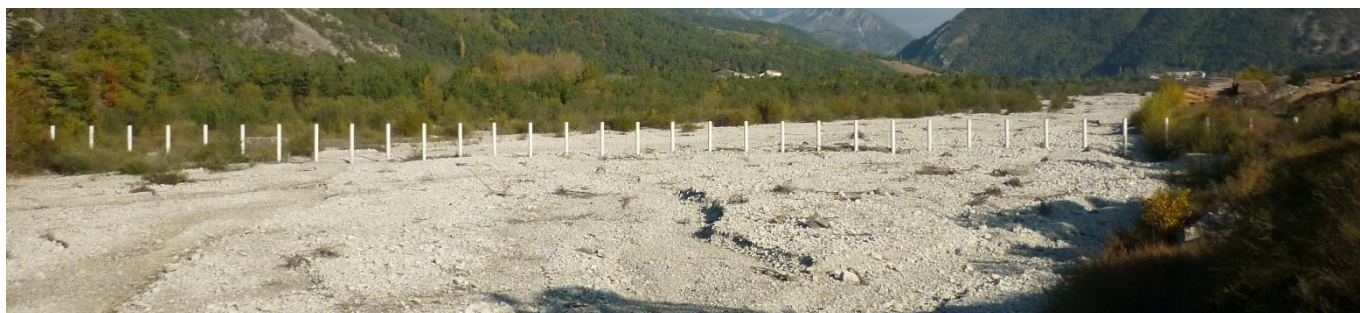
Figure 3 : Ouvrage vue de l'aval depuis le pont de la RD994 en 2015

Le piège à corps flottants a été construit en 2006. Situé une centaine de mètres à l'amont du pont de la RD994, l'ouvrage est relativement discret dans le paysage (Figure 4 et 4). Son implantation a notamment été retenue car des accès étaient déjà présents, facilitant ainsi le déplacement d'engins pour l'entretien.

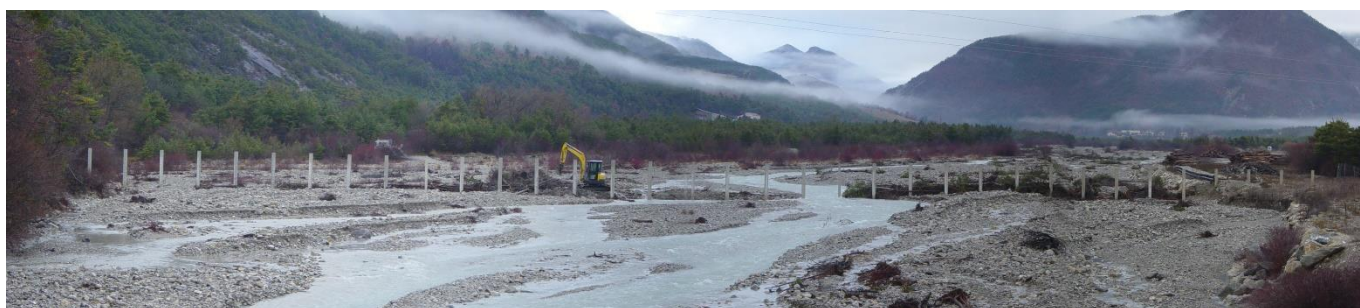
Figure 4 : Ouvrage vue de l'aval depuis le pont de la RD994 après la crue de décembre 2009 (source : ONF-RTM 05)

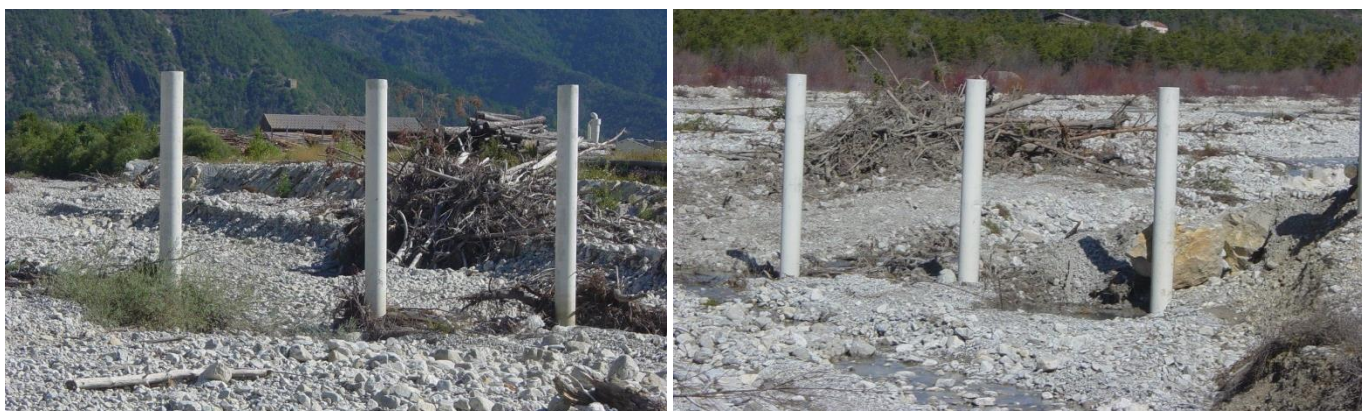
Figure 7 : Accumulations de bois flottants retirées du piège suite à la crue de décembre 2009 et mise en dépôt sous forme de tas en attente d'évacuation (source : ONFR-RTM 05, 2010).

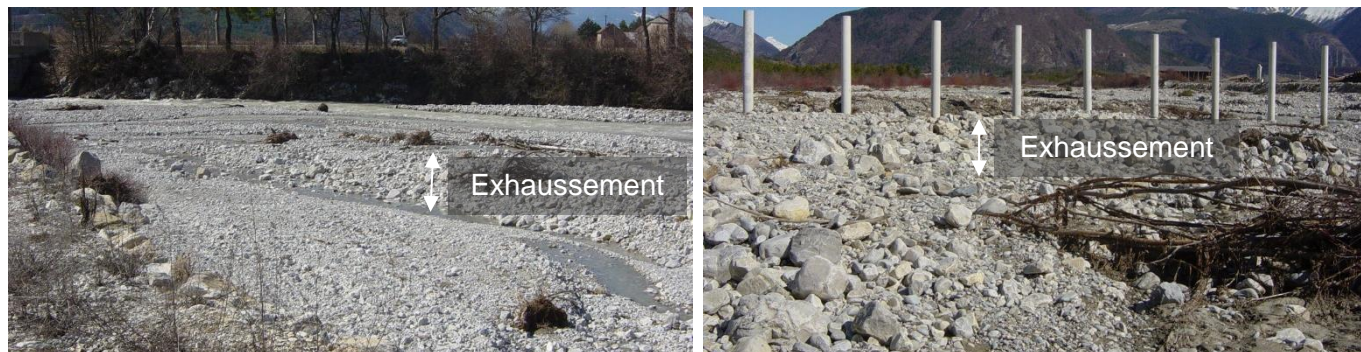
L'absence d'un seuil ou radier continu entre les pieux permet à un certain affouillement de se créer sous les accumulations de flottants laissant ainsi passer une partie notable de la charge sédimentaire charriée. Cette configuration est très adaptée à cet ouvrage dont la fonction est d'interférer avec le transit des flottants mais dont il faut minimiser l'effet sur la charge sédimentaire : la digue située en rive gauche n'est pas très élevée. La grande largeur de l'ouvrage permet par ailleurs aux chenaux de divaguer largement jusqu'à s'écouler dans les zones non embâclées du piège pendant les crues : ce phénomène limite aussi la rehausse des lignes d'eau et le taux d'obstruction de l'ouvrage et donc les dépôts en amont.

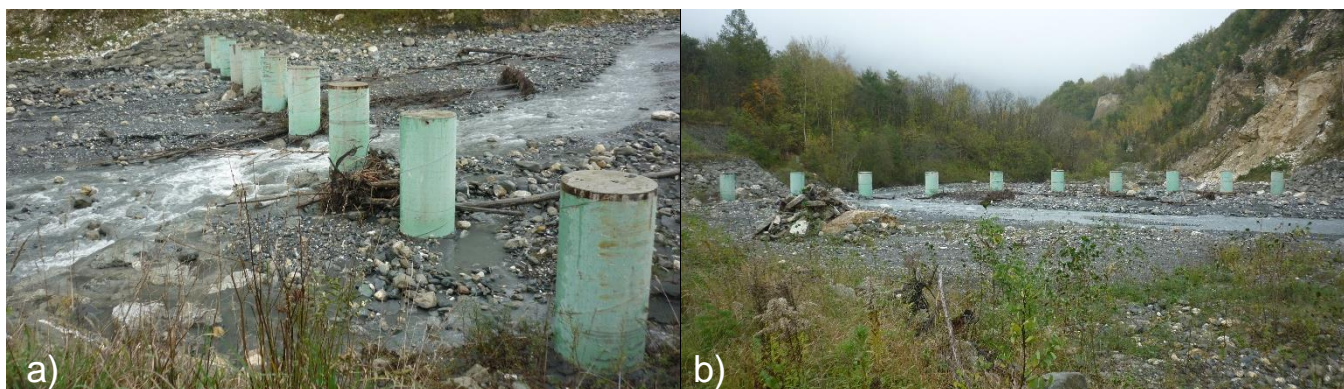
Figure 8 : Vue de l'ouvrage en Octobre 2014 : a) depuis la rive gauche et b) depuis l'amont

Le râtelier est implanté sur un seuil en enrochements bétonnés d'épaisseur 2,5 m à parement aval incliné. Le seuil est enterré sous le niveau du lit moyen en temps normal (Figure 8). Sa hauteur totale de chute de 3,5 m pour une pente de 1H/2V vise à absorber l'incision aval à l'ouvrage lors de crues majeures piégeant significativement la charge solide amont. Des protections de berges en enrochements bétonnés empêchent le contournement latéral de l'ouvrage. Un sabot parafouille de 4 m de long et de 4 m d'épaisseur en enrochements libres de 3-5 tonnes complète le dispositif. Au total, l'ouvrage a nécessité 8 000 m<sup>3</sup> d'enrochements, 2 000 m<sup>3</sup> de béton, 106 t d'acier et 22 000 m<sup>3</sup> de terrassement.

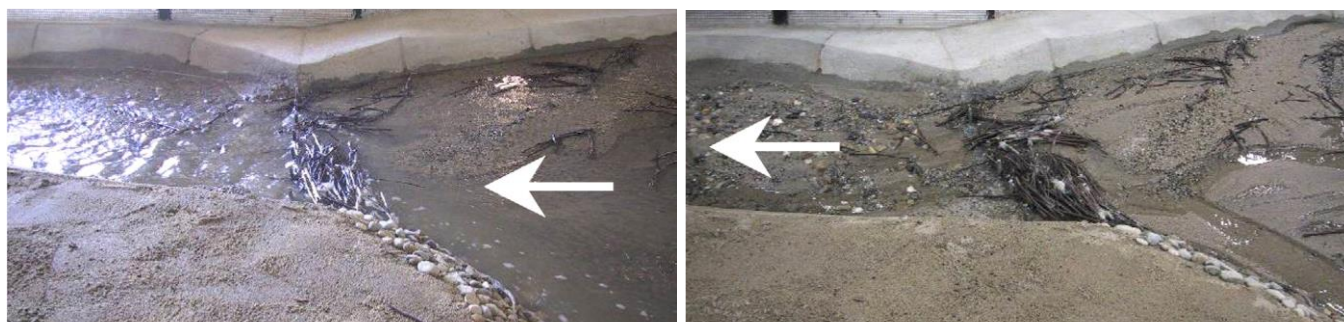
Figure 9 : Etude de l'ouvrage sur modèle physique : a) accumulation de flottants contre l'ouvrage et remous liquide associé au pic de crue, b) état du lit après la crue (source : Kouliniski et Richard, 2008)

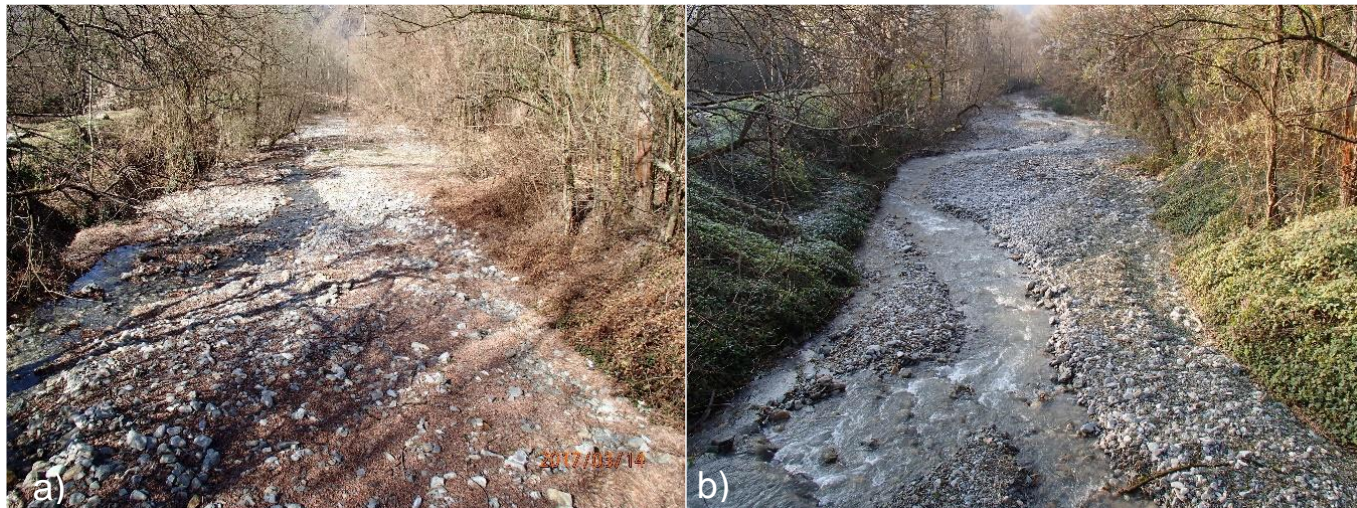
Figure 2 : Engravement du lit de la Balme entre fin 2013 et début 2017 à l'aval du pont de la route communale, fortement lié à la crue de Mai 2015 (source : ONF-RTM 73, 2020)

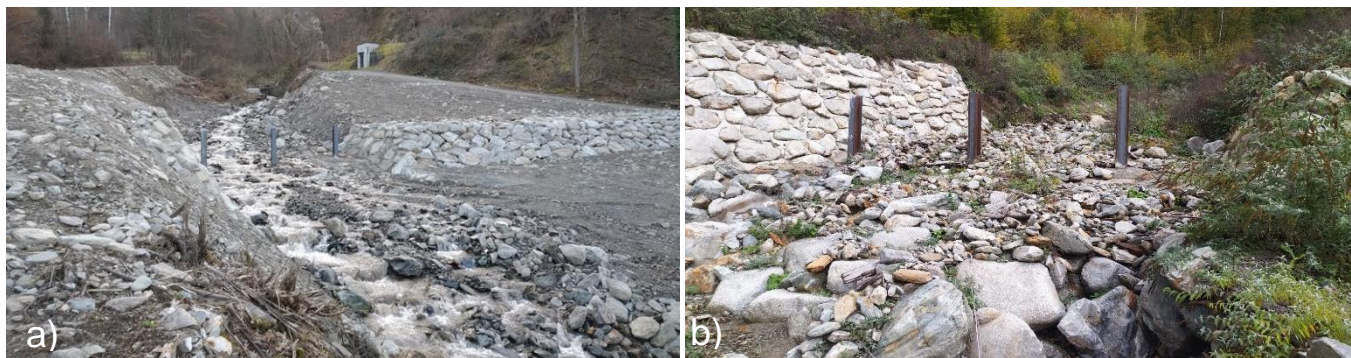
Figure 3 : Piège à flottant vu d'aval a) à la fin des travaux (source : Syndicat du Pays de Maurienne, 2020) et b) en Octobre 2022

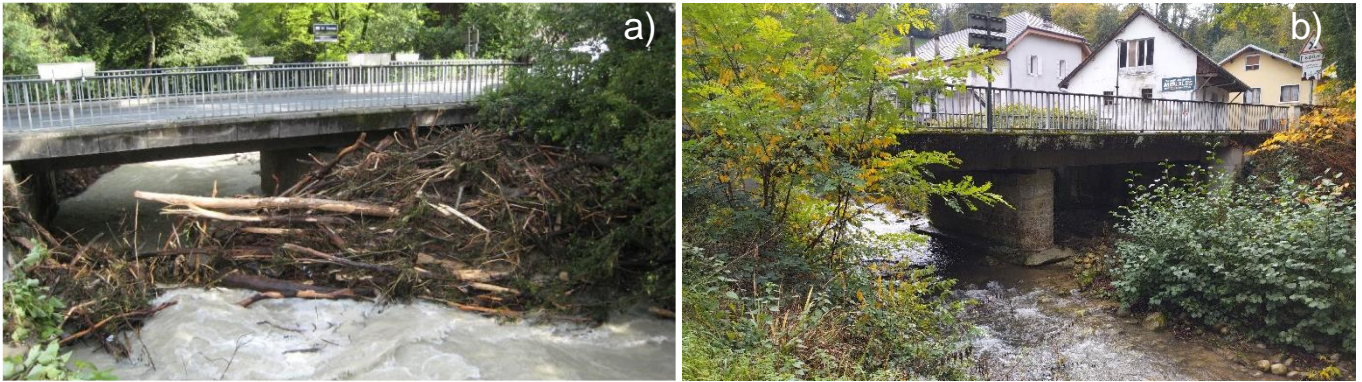
Figure 2 : Pont de la RD911 à l'entrée de de Grésy-sur-Aix, a) vue d'amont après la crue du 10 juin 2008 (source : CISALB, 2018) et b) vue d'aval le 25 octobre 2022 en condition d'écoulement normal.

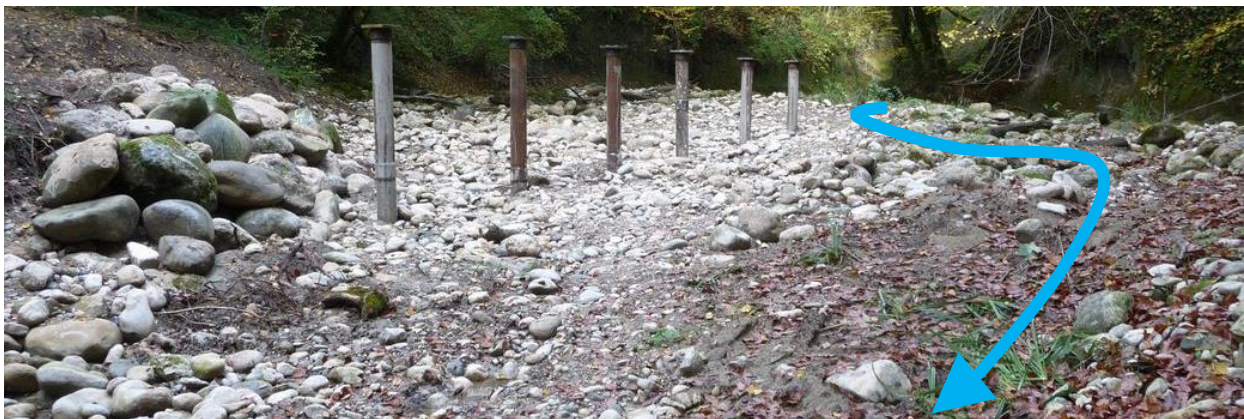
Figure 3 : Etat de l'ouvrage à la fin des travaux, le tracé bleu indiquant la direction de l'écoulement (Source : ONF-RTM 73, 2018)

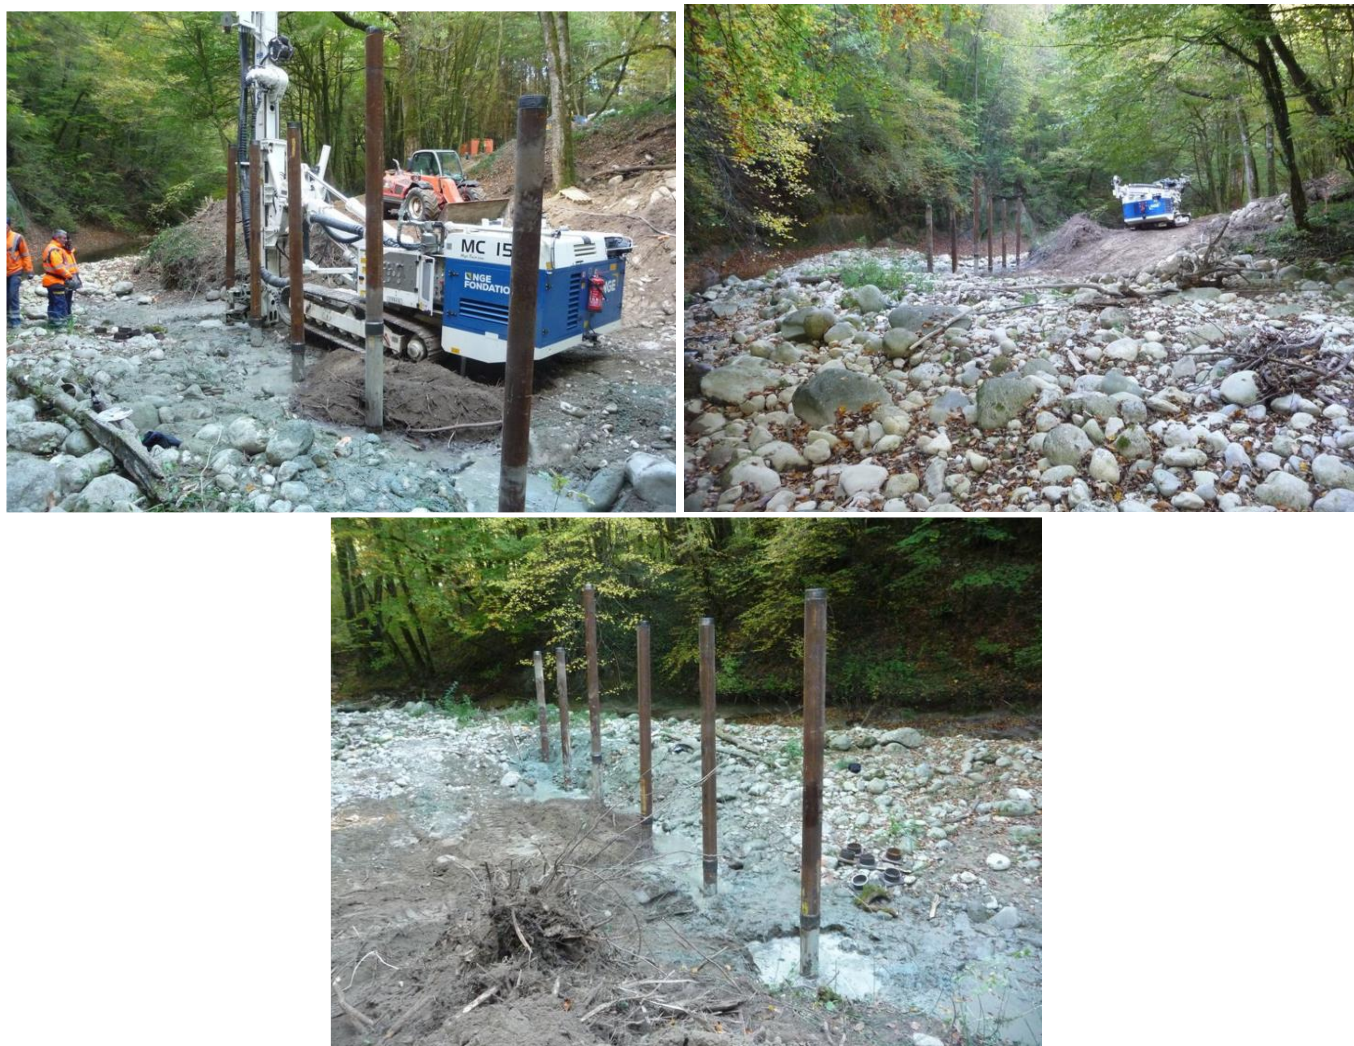
Figure 5 : Photographies des travaux (Source : ONF-RTM 73, 2018)

- Mise en place d'un tube de forage  $\varnothing$ 250-300mm jusqu'à 2.5 – 3 m de profondeur,
- Forage dans le tube de forage afin d'extraire la molasse,
- Insertion d'un tube acier  $\varnothing$ 200-250mm dans le trou et retrait du tube de forage,
- Injection de coulis de béton dans le tube acier jusqu'au niveau du toit de la molasse. Le coulis scelle le tube acier dans le forage en durcissant.
- Mise en place d'une platine sommitale pour éviter les intrusions d'eau ou de la faune.

Les matériaux alluvionnaires qui constituaient la terrasse sur laquelle est implantée le râtelier ont été partiellement dégagés pour faciliter l'opération de forage dans la molasse (Figure 5). Après les travaux, les alluvions du banc ont été ramenés à leur place initial et la berge a été reconstitué enterrant assez significativement les pieux comme illustré sur la Figure 3.

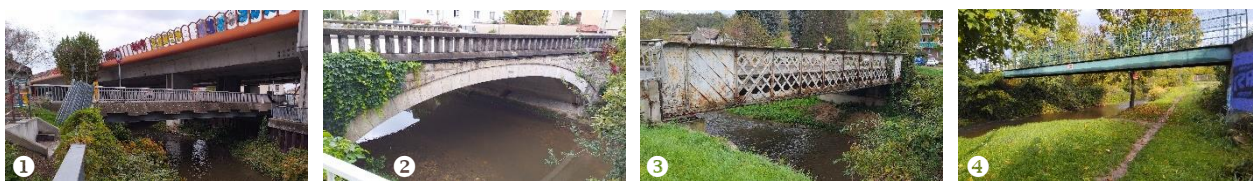
Figure 1 : Ponts routiers et passerelle situés en aval du piège à embâcle dans la traversée de Bourgoin Jallieu

Ces ponts sont en limite de capacité pour une crue du type de celle de 1993, les ouvrages étant en charge ou avec un tirant d'air très limité. Suite à la crue de 1993, un piège à flottant en dérivation a été mis en place dans un méandre situé à l'entrée de Bourgoin-Jallieu. Cet ouvrage est décrit dans la présente note.

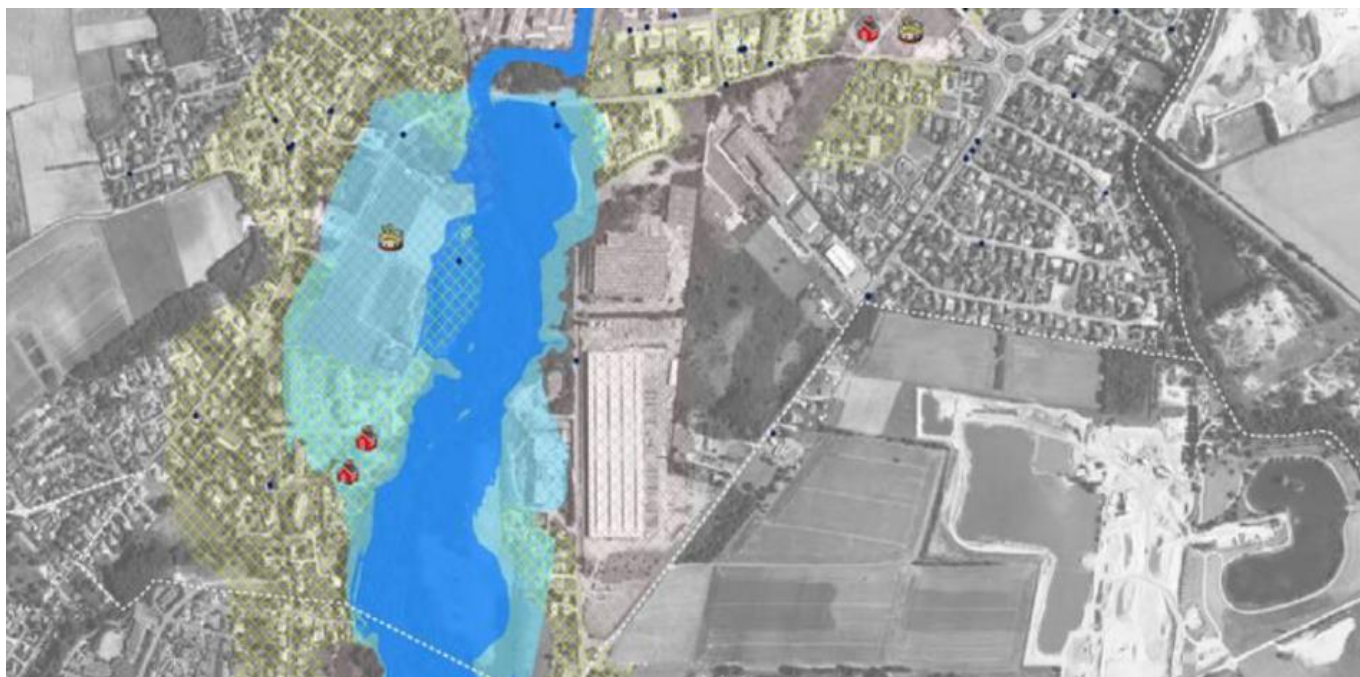
Figure 3 : Exemple de résultat obtenu par un modèle hydraulique suivant un scénario avec embâcle (surface bleu claire) et un scénario sans (surface bleu foncée) au niveau de la commune de Pont-de-Chéruy (source : SMABB, 2019)

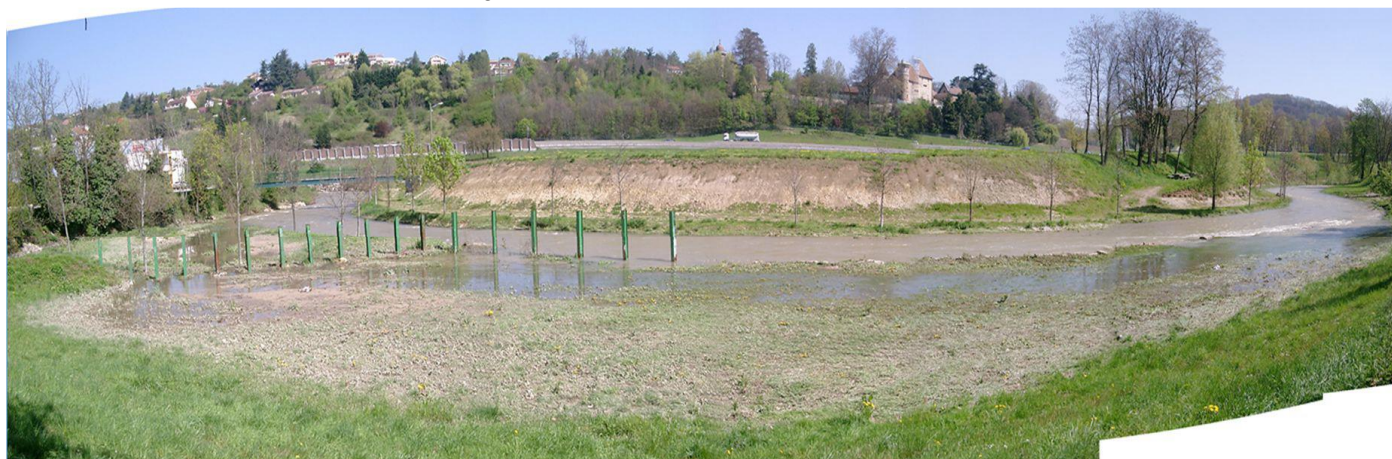
Figure 4 : Piège à flottants de Bourgoin-Jallieu vu depuis l'amont avant plantation des berges (source : SMABB, 2019)

Le piège a été mis en place en XXX dans un extrados de méandre sur une berge abaissée permettant des débordements à partir d'une crue de période de retour d'environ 2 ans (Figure 4). Le piège à flottants a pour fonction de piéger les bois flottants qui pourraient obstruer les ponts et passerelles présents dans la traversée urbaine. Il se situe dans le premier méandre adéquat, localisé 400 m à l'amont du premier verrou hydraulique (Figure 2). La proximité du piège avec la route permet l'accès aux véhicules, ce qui facilite l'entretien de l'ouvrage en post-crue.

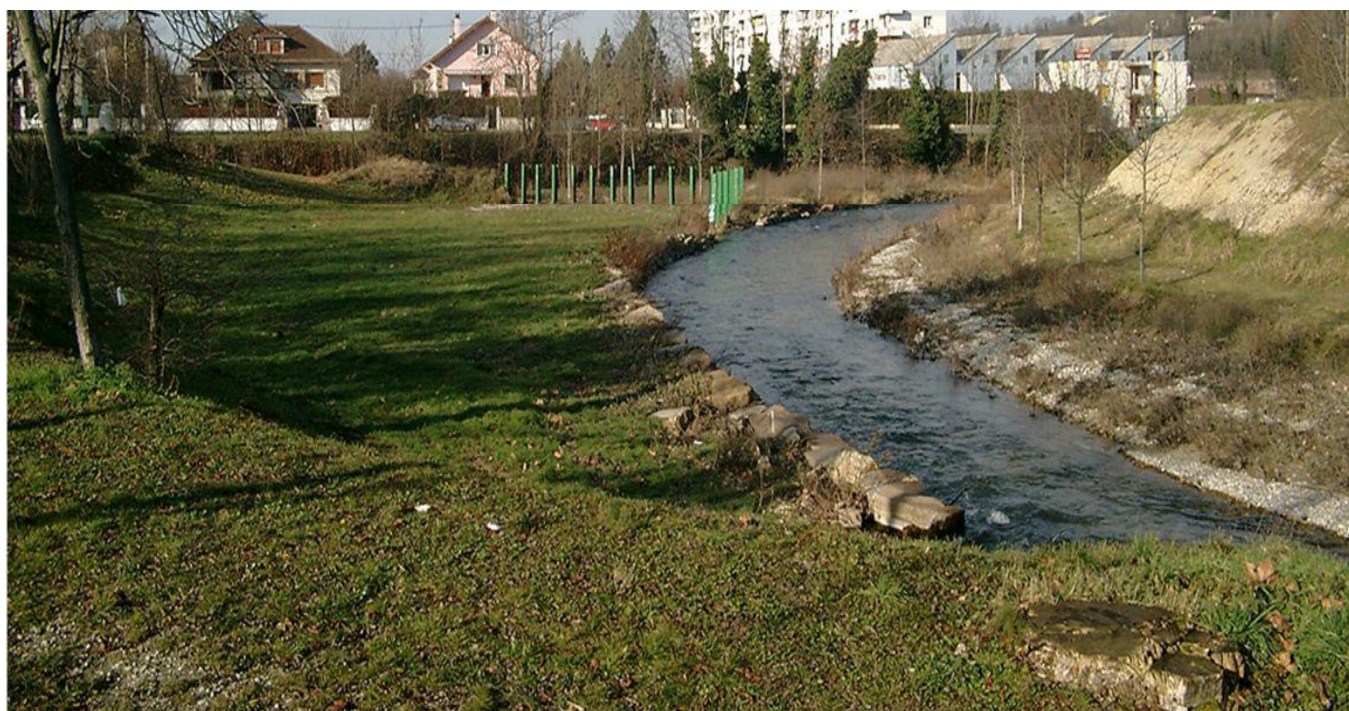
Figure 6 : Photographie du piège à flottants de Bourgoin-Jallieu vu depuis la berge gauche (source : SMABB, 2019)

L'ouvrage est composé de 18 pieux IPN disposés sur 20 m de large hors du lit mineur. Les pieux sont implantés en "L" (Figure 5) : d'abord longeant la rivière puis perpendiculaire à la direction de l'écoulement. Les écoulements débordants naturellement dans le lit majeur, en particulier les courants tourbillonnaires associés à la présence d'un méandre bien marqué, entraînent les flottants dans le piège. Le râtelier empêche leur retour dans l'écoulement principal en interceptant ces derniers en limite de lit mineur. Cette disposition lui permet de stocker une quantité importante de flottants tout en étant transparent aux écoulements pour les débits courants. Les pieux sont espacés 2 – 2.5 le long du cours d'eau et de 1.5 m dans la zone transversale. Ce sont des poutres acier IPN enfoncées de 4 m dans le sol et dépassant de 2,5 m au-dessus du terrain (soit 4 m au-dessus du fond du lit). Le haut des pieux est calé à la cote 240.5 mNGF, ce qui est sensiblement 1.3 m sous la cote des premiers enjeux (241.8 mNGF). L'ouvrage sera donc surversé avant l'inondation des enjeux situés à proximité (Figure 6)
