**Action Embâcle : sources, risques et mesures associés.  
Outils et recommandations. Rapport final de la Tâche 4:  
Retour d'expérience sur les pièges à bois flottant**

Rapport final de la Tâche 4: Retour d'expérience sur les pièges à bois flottant

Rapport Vo.2 - 31 mars 2023

# Retours d'expérience de pièges à flottants du territoire Rhône-Méditerranée-Corse

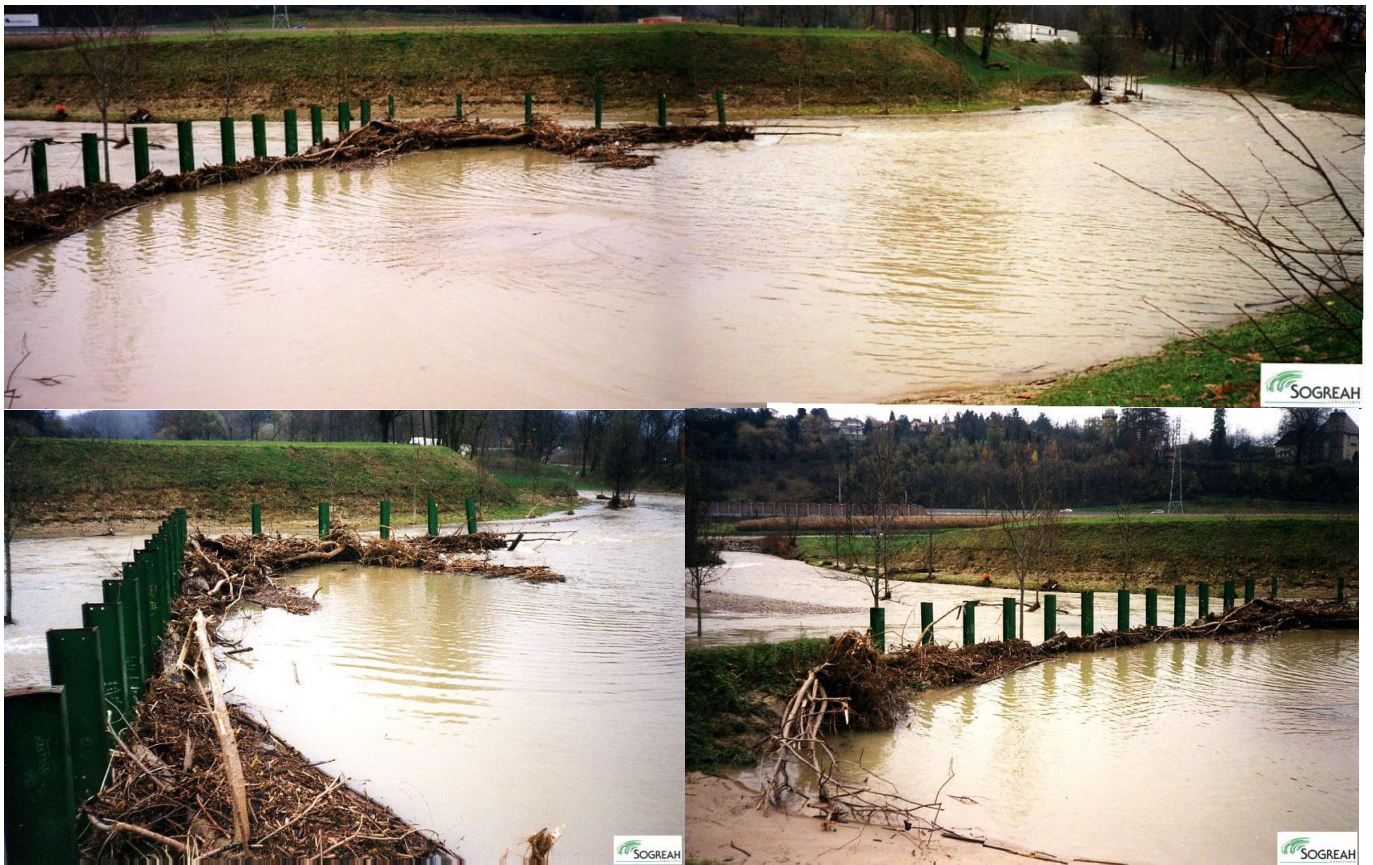
Figure 7 : Photographies du piège en fonctionnement pendant la crue de Novembre 2002 (source : archives SOGREAH)

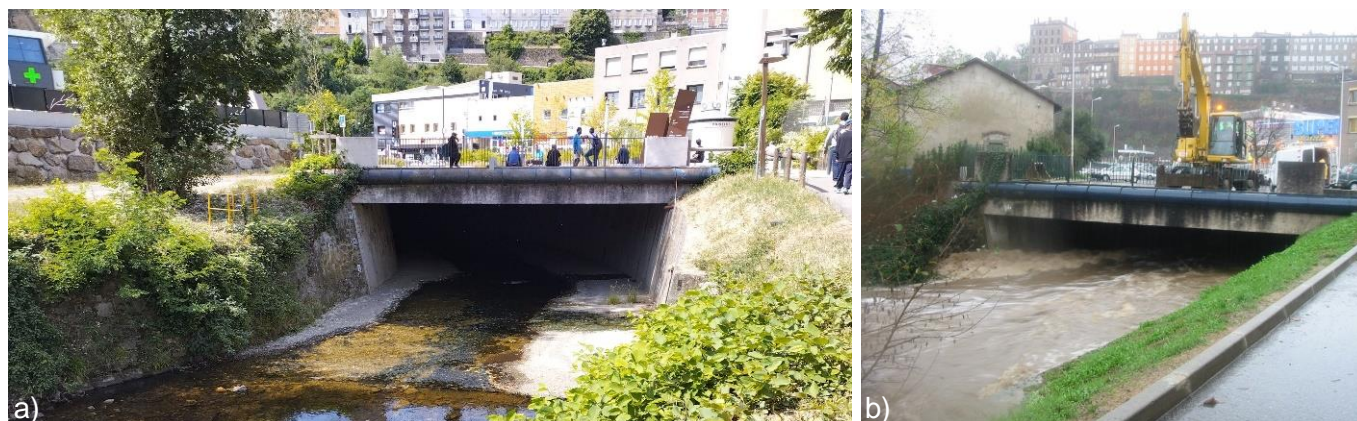
Figure 1 : Amont du passage couvert de la Déûme à travers le centre-ville d'Annonay : a) à l'étiage en Mai 2022 ; b) lors d'une crue de période de retour sensiblement vingtennale le 02/12/2003 (source : Syndicat des 3 Rivières)

Le centre-ville d'Annonay, en particulier la traversée couverte sur environ 780 ml, constitue un enjeu majeur soumis aux risques d'inondation (Figure 1 et 2). La traversée se met en charge à partir de 150 m<sup>3</sup>/s (crue de période de retour entre 20 ans et 30 ans) et surverse pour un débit de 200 m<sup>3</sup>/s (crue trentennale). Pour la crue centennale de débit de pointe estimé à 336 m<sup>3</sup>/s, le débit transitant dans la partie couverte est de 210 m<sup>3</sup>/s. La surverse peut se produire pour des crues d'occurrences plus faibles s'il y a formation d'embâcles, c'est ce qui a motivé la création d'un piège à flottants en 2010.

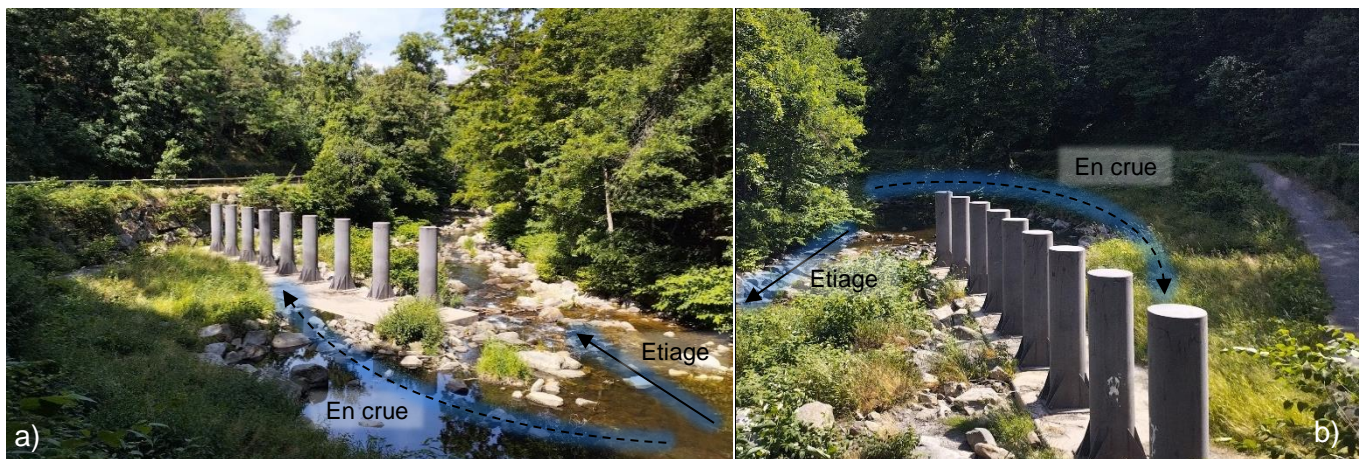
Figure 5 : Photographies du piège à flottants en Mai 2022 vu a) depuis l'amont et b) depuis l'aval

Sa situation en extrados le rend transparent à l'écoulement pour les débits courants : le niveau du radier est calé sensiblement 1 m au-dessus du fond du lit. Cela réduit son impact sur le milieu et limite son entretien en laissant transiter les petits flottants (Figure 5).

Des enrochements en rive gauche ont été installés en rive gauche au bout du râtelier pour éviter le contournement de l'ouvrage et l'érosion du talus due aux turbulences et au détournement des écoulements engendrés par les pieux et les embâcles piégés. Une rampe d'accès en rive gauche permet à des véhicules d'accéder au piège pour effectuer l'entretien (Figure 5b).

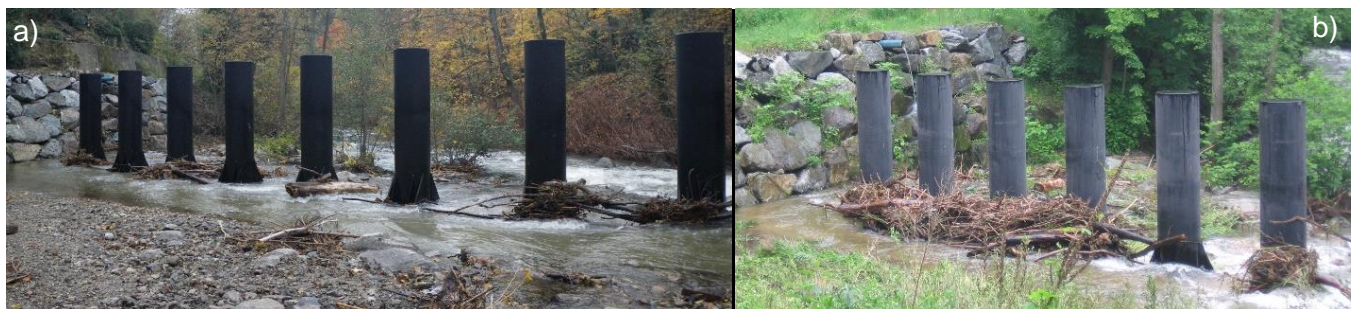
Figure 6 : Photographies de début de piégeage de petit bois : a) crue du 3 novembre 2010 et b) crue du 18 mai 2013 (source : Syndicat des 3 Rivières). Arrêt de branches et petit bois contre les pieux, début de blocage de plus gros éléments entre les pieux.

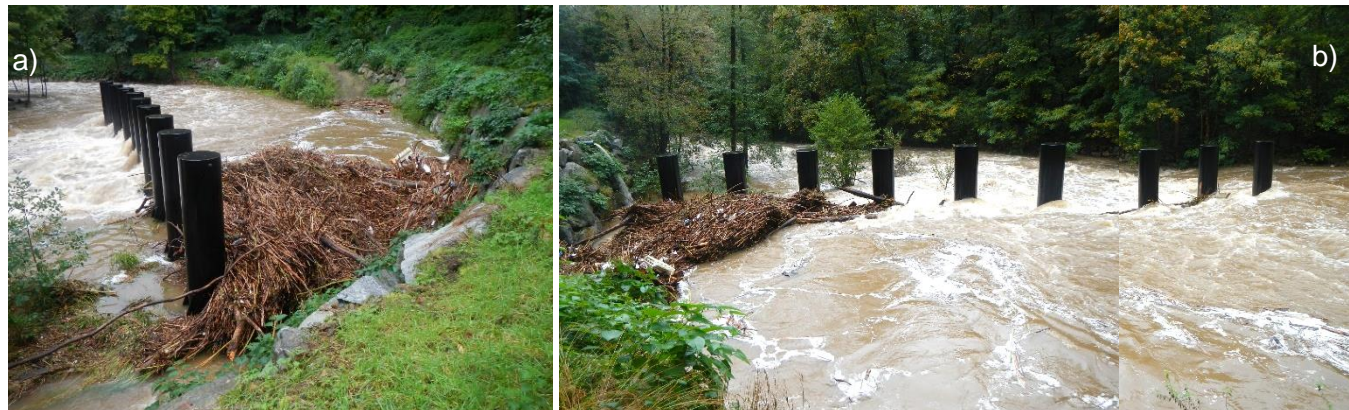
Figure 7 : Crue d'Octobre 2014 : a) vue dans l'axe du râtelier, b) râtelier vue d'amont (source : Syndicat des 3 Rivières). Concentration des flottants contre la rive gauche au fond du piège. Quelques flottants, vraisemblablement de plus grand gabarit peuvent être distingués entre les premiers pieux en rive droite et participe à élever la ligne d'eau en amont de l'ouvrage

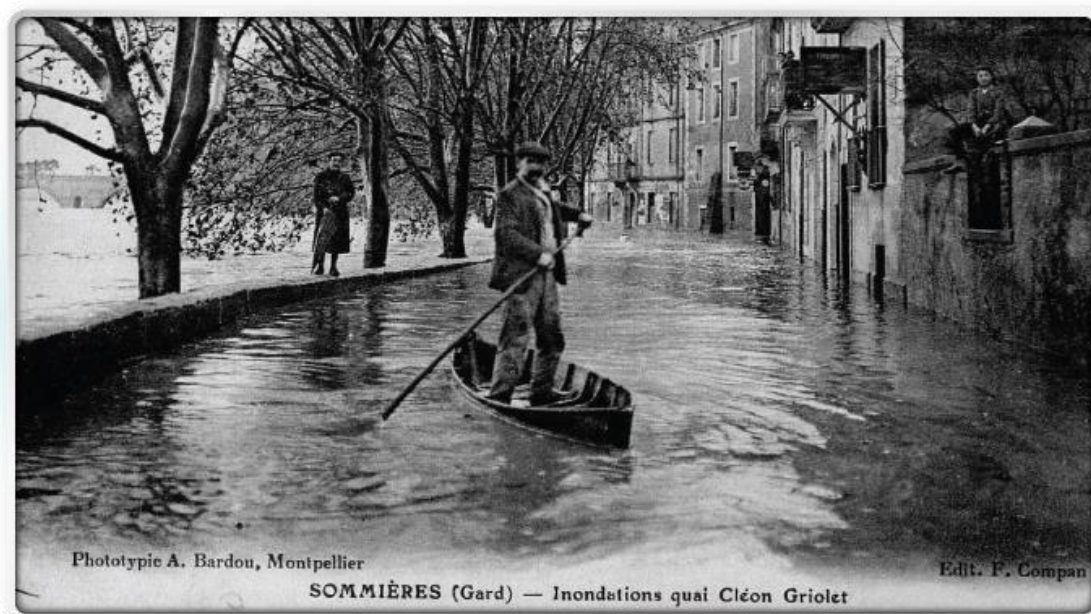
Figure 1 : Crue de 1907 à Sommières (Source : Mairie de Sommières)

Le Vidourle est un fleuve côtier qui prend sa source dans les Cévennes. Il s'étend sur une longueur de 65 km pour un bassin versant de 800 km<sup>2</sup>. Son tronçon supérieur est un torrent cévenol à forte pente. Il s'élargit ensuite grâce à de nombreux affluents et sa pente diminue. Sommières se trouve sur ce deuxième tronçon, avec une pente de 1%. De par sa géographie et son climat, le Vidourle a connu de nombreuses crues cévenoles, c'est à dire très intenses et soudaines. Sommières est une ville régulièrement touchée par ses débordements. Les inondations les plus importantes sont celles de 1907, 1933, 1958 et 2002 (Figure 1 et 2).

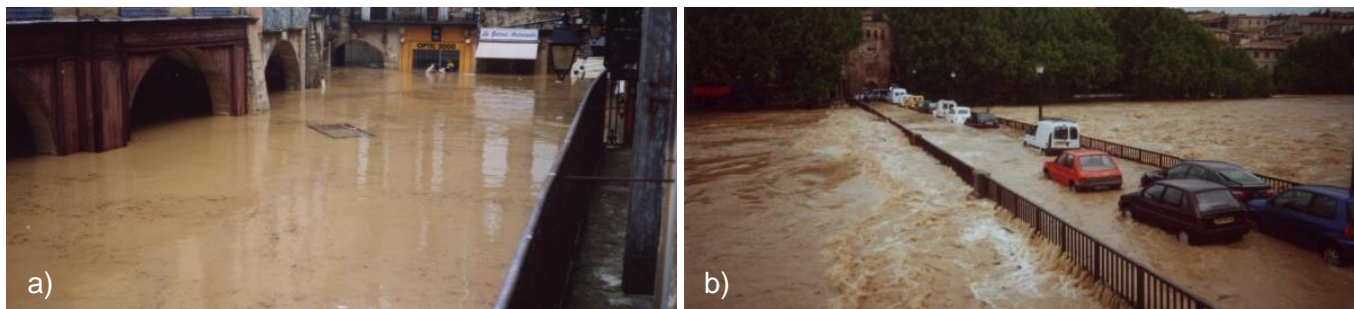
Figure 2 : Crue de Septembre 2002 à Sommières : a) inondation de la Place du Marché (Source : Mairie de Sommières) et b) mise en charge et surverse sur le pont Romain © 'Union Sportive Sommiéroise )

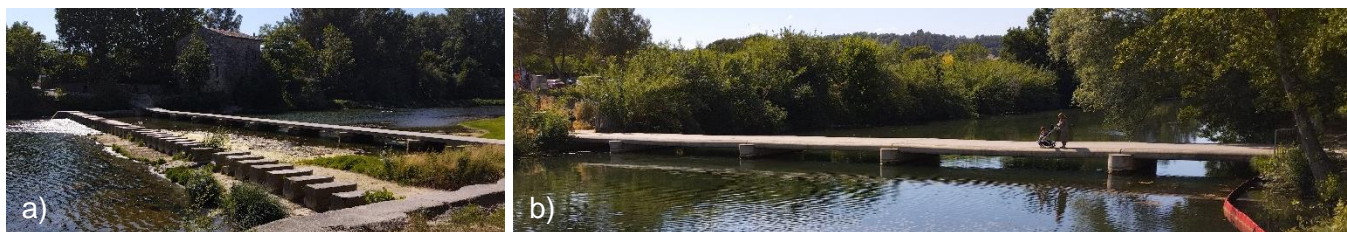
Figure 3 : Passerelles submersibles de la traversée de Sommières

La ville de Sommières est inondée dès l'occurrence de crues de magnitude très faible (350 à 450 m<sup>3</sup>/s, correspondant à une période de retour de 3 à 5 ans). Dans le centre-ville, le Vidourle peut être traversé seulement par deux passerelles submersibles (Figure 3) et par un pont romain (Figure 4). Un viaduc plus moderne permet la traversée du Vidourle au nord de la ville (Figure 5). L'obstruction des arches du pont romain accentue les débordements et augmente le risque d'inondation pour le centre-ville.

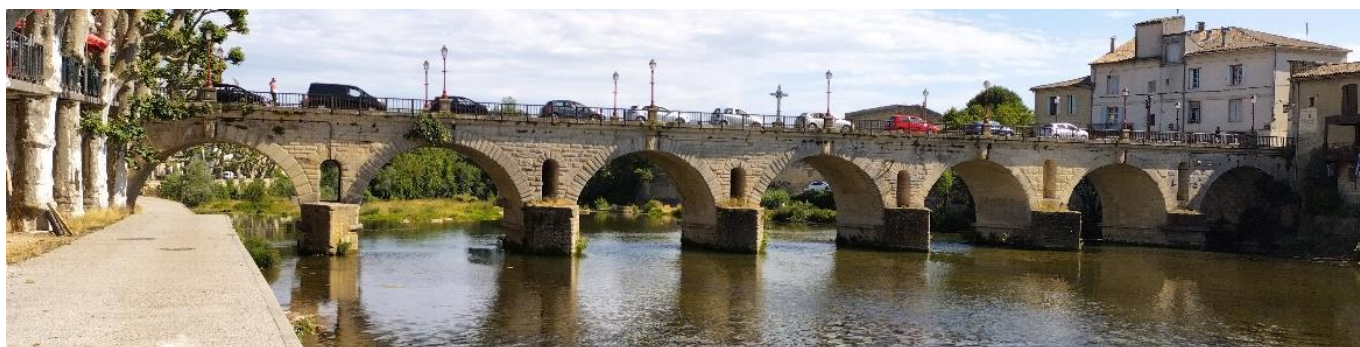
Figure 4 : Pont romain de Sommières

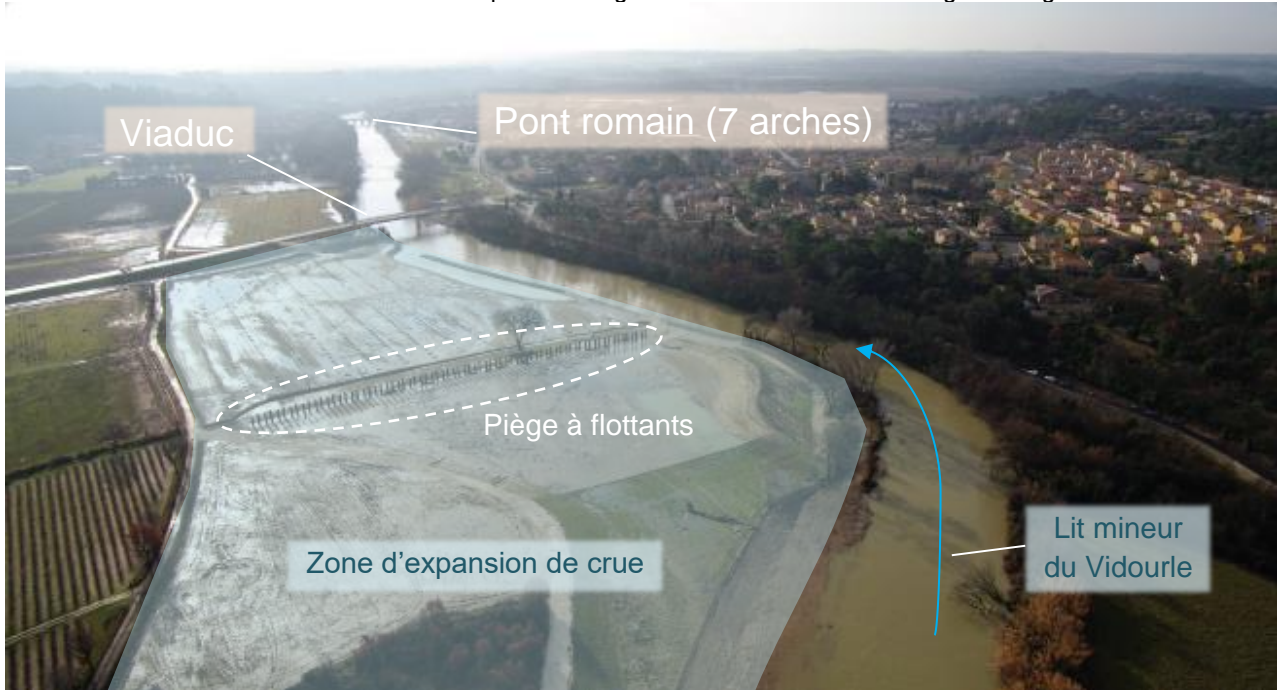
Figure 6 : Vue aérienne du piège à flottants à l'amont de Sommières (source: EPTB Vidourle)

L'ouvrage a été construit en 2008. Il vise en particulier à prévenir l'obstruction des arches du pont romain d'éventuelles obstructions associées à des embâcles. Le piège est situé en sortie d'un méandre en rive gauche du fleuve et mesure 160 ml. L'ouvrage a été implanté au cœur d'une zone d'expansion de crue de 10 ha nouvellement créée (Figure 6). Sa création a impliqué 72 000 m<sup>3</sup> de terrassement. Elle est désormais exploitée en agroforesterie en aval de l'ouvrage et intègre un nouveau bras mort.

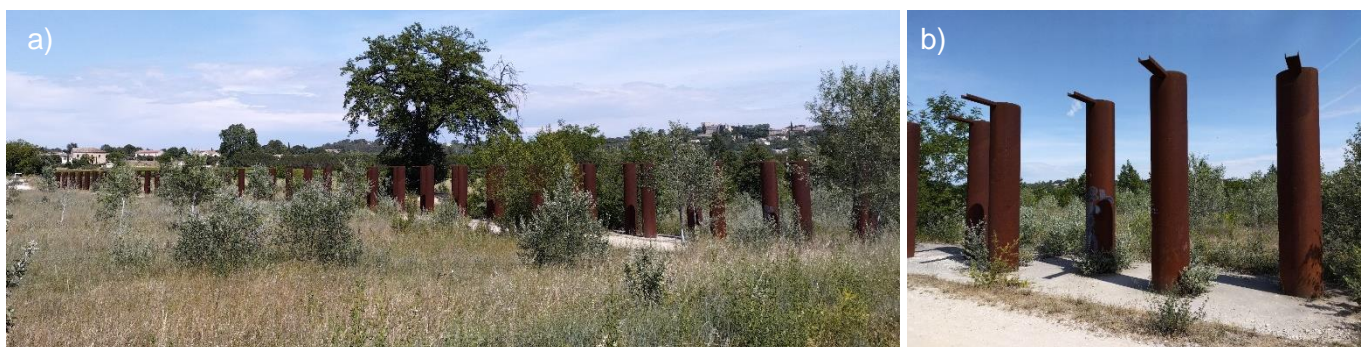
Figure 7 : Piège à flottants à l'amont de Sommières : a) vue d'amont et b) vue de près sur les pieux

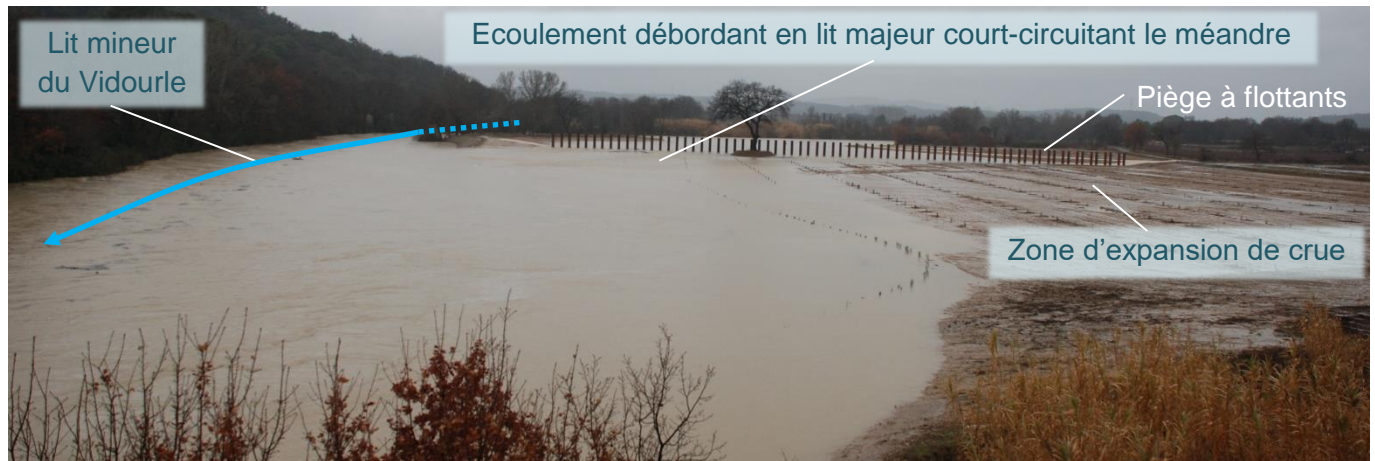
Figure 8 : Vue générale de l'aménagement depuis le viaduc situé en aval, crue de Février 2009 (source : EPTB Vidourle)

La zone d'expansion des crues commence à être alimentée pour un débit du Vidourle de 250 m<sup>3</sup>/s. Sa plage de fonctionnement optimal est entre 650 m<sup>3</sup>/s et 900 m<sup>3</sup>/s qui correspond environ une crue décennale. Les écoulements passent alors en lit majeur et traverse le piège à embâcle avant de revenir au lit mineur pour traverser la ville (Figure 8).
