**Restauration des écosystèmes suite à une suppression de barrages : approche fonctionnelle des interactions entre zones aquatique et riveraine. Projet final du projet RestaurE :**

## Restauration des écosystèmes suite à une suppression de barrages : approche fonctionnelle des interactions entre zones aquatique et riveraine

*Rapport final du projet RestaurE*

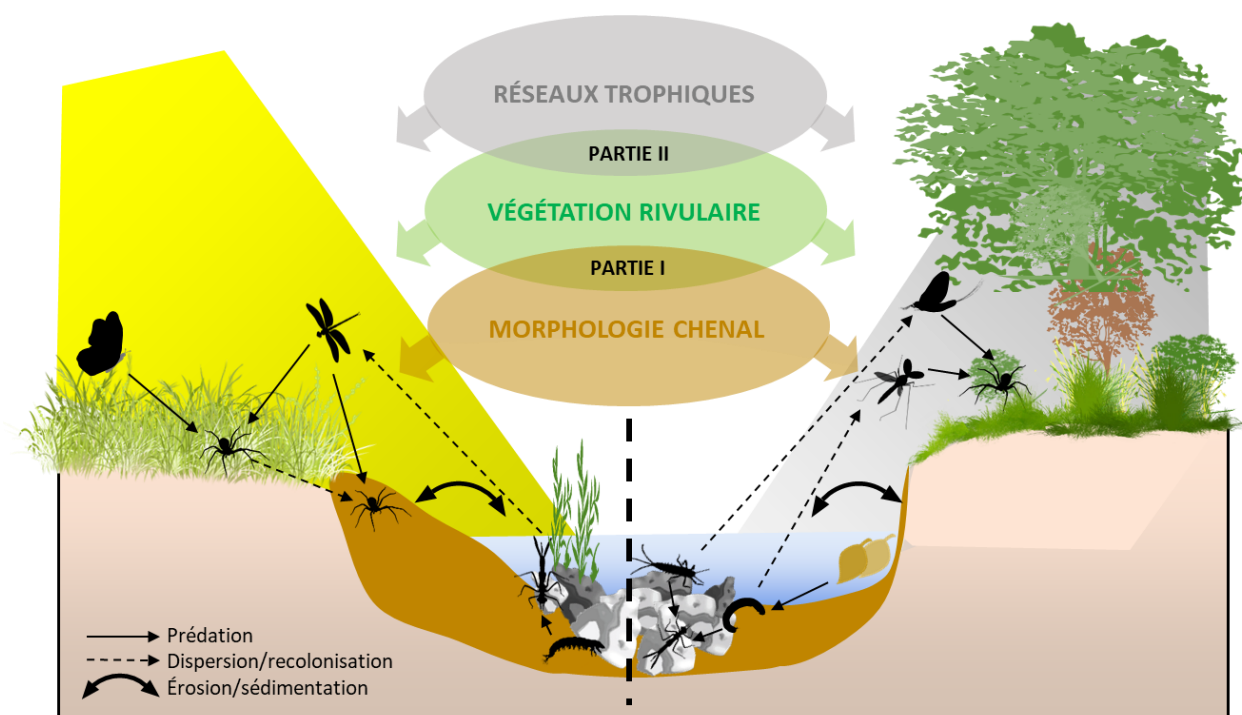
Figure 1. Schéma des interactions entre milieux rivulaire et cours d'eau

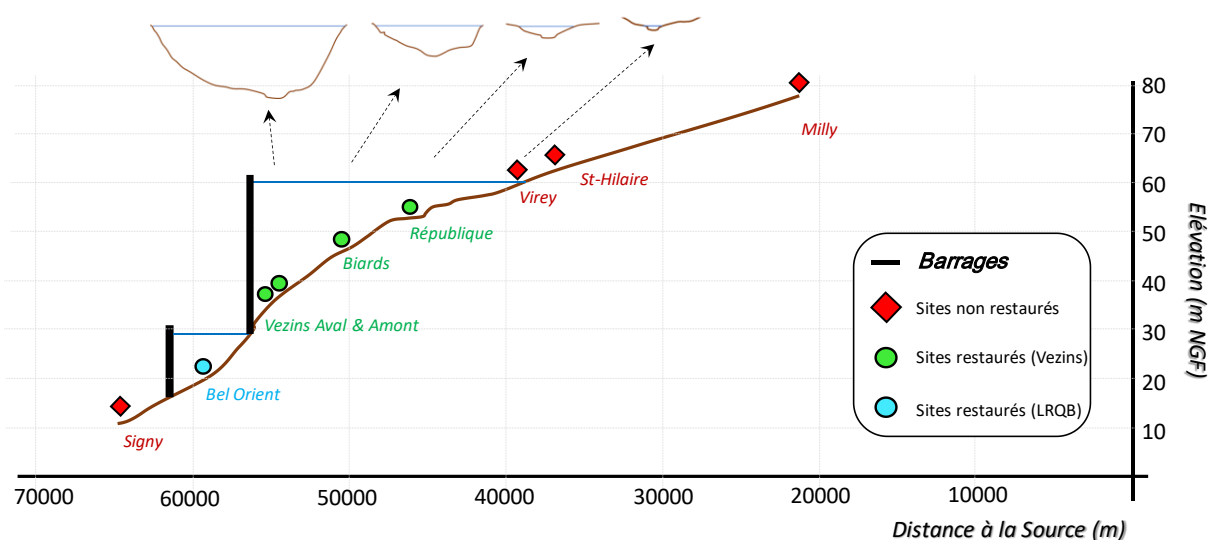
Figure 3. Répartition longitudinale des sites sur la Sélune

Les sites sont caractérisés par des pentes et des formes différentes avec principalement deux secteurs (Figure 3). Le secteur amont comprend les sites non restaurés en amont de l'ancienne retenue de Vezins dont les pentes sont faibles et la forme de la vallée en « V » relativement large et avec des pentes douces. Le second secteur correspond aux anciennes retenues de Vezins et de La Roche Qui Boit, comprenant tous les sites restaurés avec des pentes fortes et une vallée étroite en U.

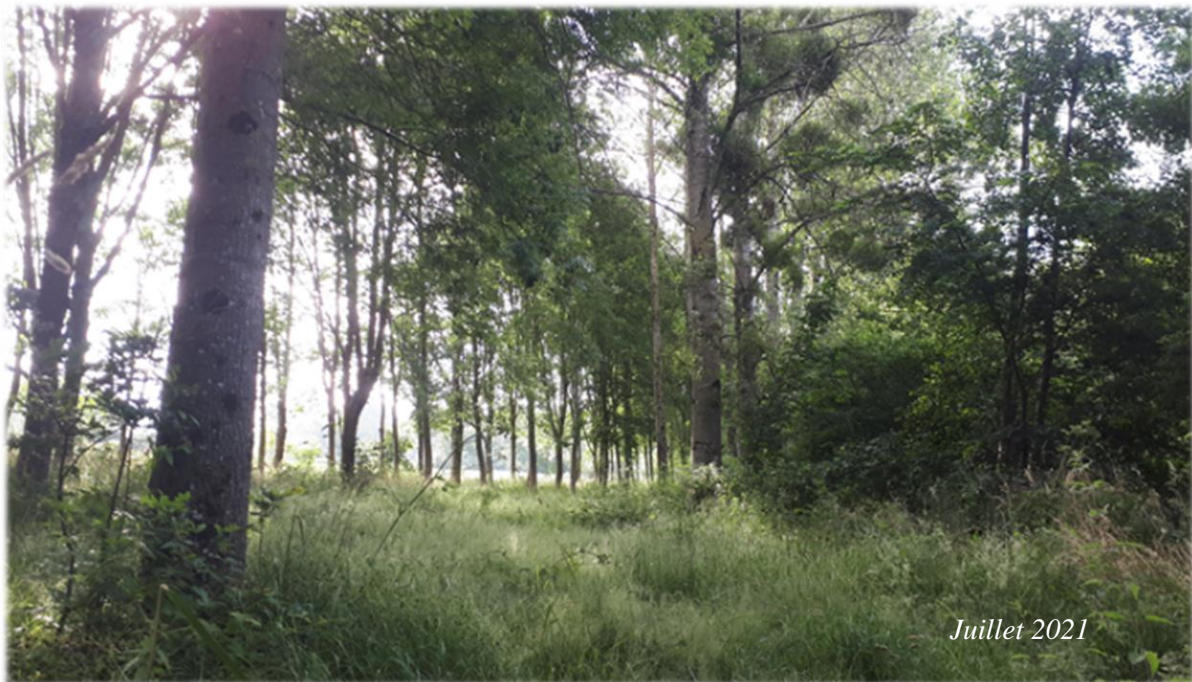
floristique est largement influencée par la contrainte lumineuse exercée par la canopée et s'apparente aux végétations des ourlets internes et des clairières vivaces eutrophiles et mésohygrophiles. Les berges de la Sélune sont plutôt abruptes et disposent en rive gauche et droite d'une ripisylve dense et continue qui n'est pas entretenue, fournissant un ombrage important au fleuve (voir photographie ci-dessous de la ripisylve du site de Milly).

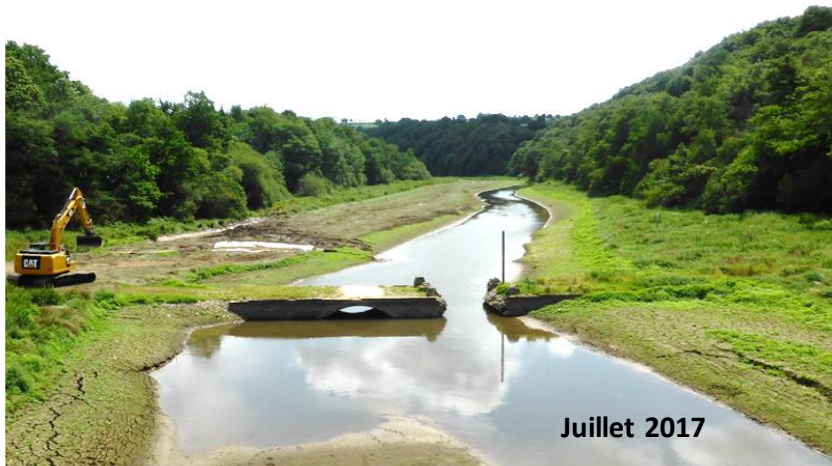
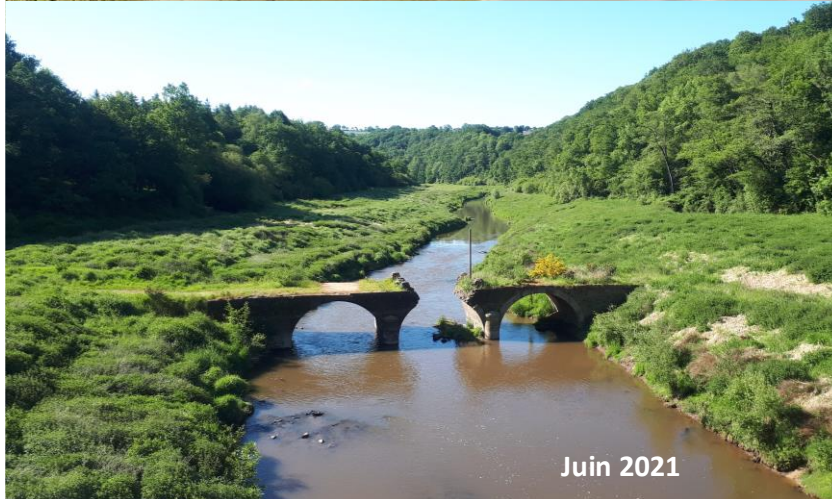
Ce site est le plus en amont de tous les sites restaurés. Positionné 46 km en aval de la source de la Sélune, entre 54 à 56m NGF d'altitude, il se situe dans la queue de l'ancienne retenue de Vezins. La singularité de ce secteur réside dans le fait qu'il se trouve là où, avant 2005, du fait de l'activité du barrage hydroélectrique, le marnage pouvait mener à l'exondation de larges surfaces de sédiments de manière brutale (journalier). Suite à des inondations hivernales majeures, la gestion hydraulique de la retenue a été modifiée en 2005 avec l'instauration d'une cote hivernale abaissée à 58m (60m en été) entraînant un marnage saisonnier. Ce choix était un compromis permettant de concilier un enjeu de protection contre les inondations sans diminuer de manière significative les capacités de production d'énergie électrique du barrage. Du fait de sa position, ce site a été exondé le premier, en 2015, mais seulement partiellement, l'exondation complète des berges ayant eu lieu en octobre 2017. La première phase de travaux de reprofilage, débutée en juillet 2017 était complètement terminée en novembre 2017. Entre novembre et décembre 2018, une seconde série de travaux de gestion sédimentaire a été entreprise (dépôt de sédiments / remodelage de la terrasse) avant le ré-ennoisement de la vallée (à 55m, immergeant ainsi la berge) durant l'hiver suivant (janvier 2019 à avril 2019). Considérant la dernière phase des travaux de gestion sédimentaire du site de République, la reprise de la succession végétale dans la plaine s'est opérée environ un an et demi avant les deux sites suivants : Biards & Vezins et considérant le ré-ennoisement hivernal des berges, le décalage temporel se réduit à un voire deux mois, entre l'exondation des berges de République et celles des Biards et Vezins.

Situé dans la zone de transition entre un système lotique à un système lentique, le ralentissement des flux d'eau et de sédiment a entraîné l'accumulation massive d'alluvions fluviales sur ce secteur. La vidange a ainsi mis à jour la plaine sédimentaire, positionnée directement au contact des forêts de pente.

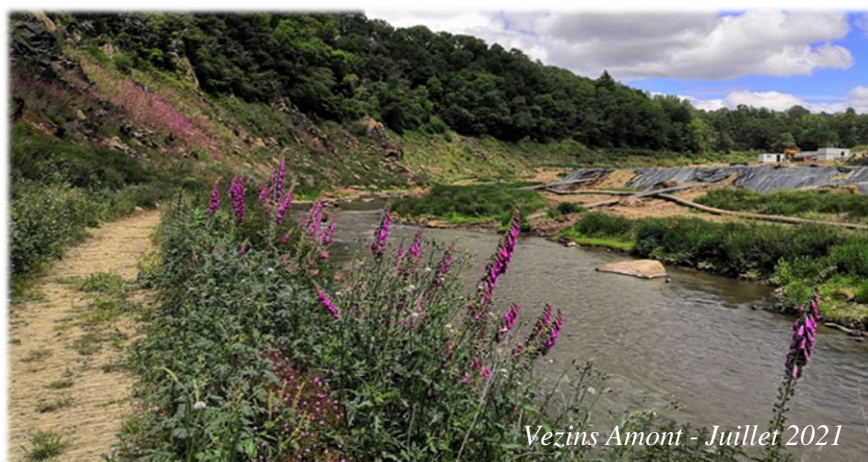
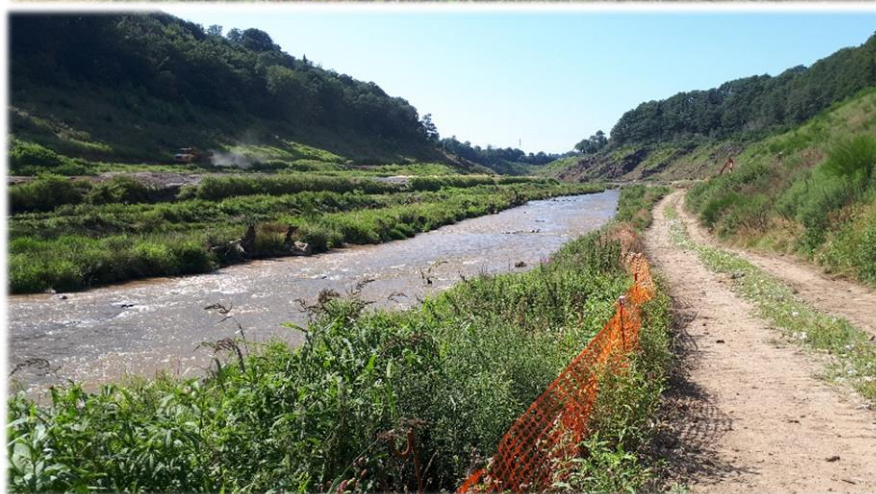
Complètement exondé en septembre 2018 suite à la 1<sup>ère</sup> vidange, la plaine et les berges des sites de Vezens furent définitivement exondées en mai 2019 à la suite du ré-ennoiement hivernal. Sur ce secteur, l'exondation a entraîné successivement la mise à nu des sols de versants constitués d'éléments grossiers puis ceux de la plaine sédimentaire constituée d'alluvions fines.

Dans ce secteur les travaux de gestion sédimentaire, débutés en septembre 2019 et prolongés au-delà de juillet 2021, se sont cantonnés à la plaine sédimentaire (zone de stockage des sédiments de La-Roche-Qui-Boit). Les berges, sur une largeur de 2 à 5m à partir du chenal ont été mis en défend et laissées libre d'évoluer depuis la vidange définitive en mai 2019. Toutefois, les travaux entrepris sur la plaine n'ont pas respecté cette mise en défend et des passages d'engins et de canalisations ont été constatés sur la berge en de nombreux points.

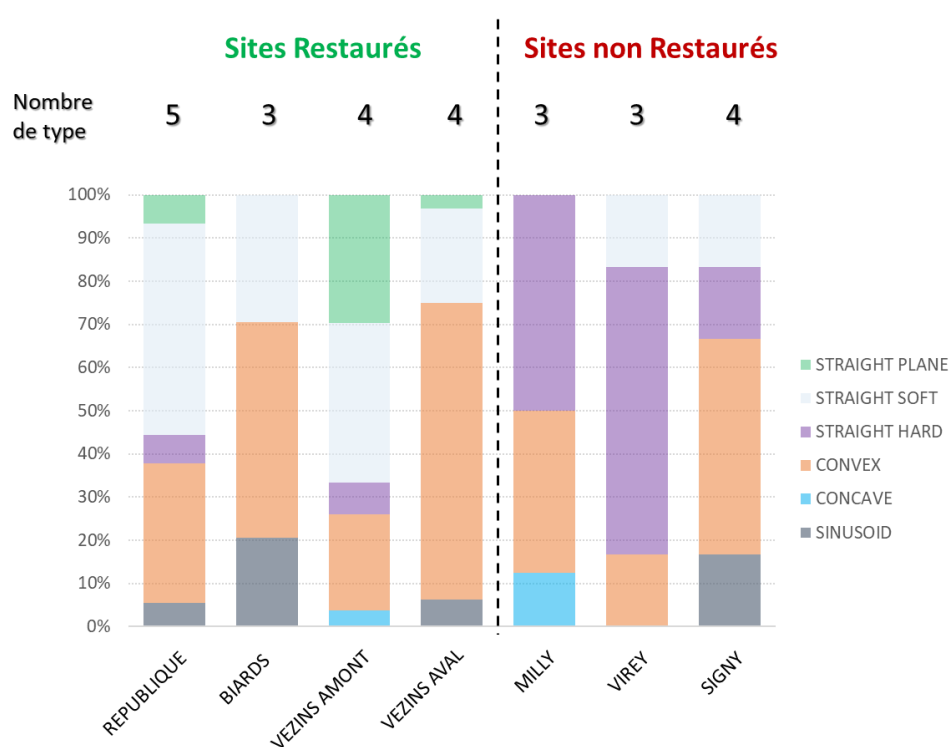
Figure 6. Distribution des types de profil morphologique des berges

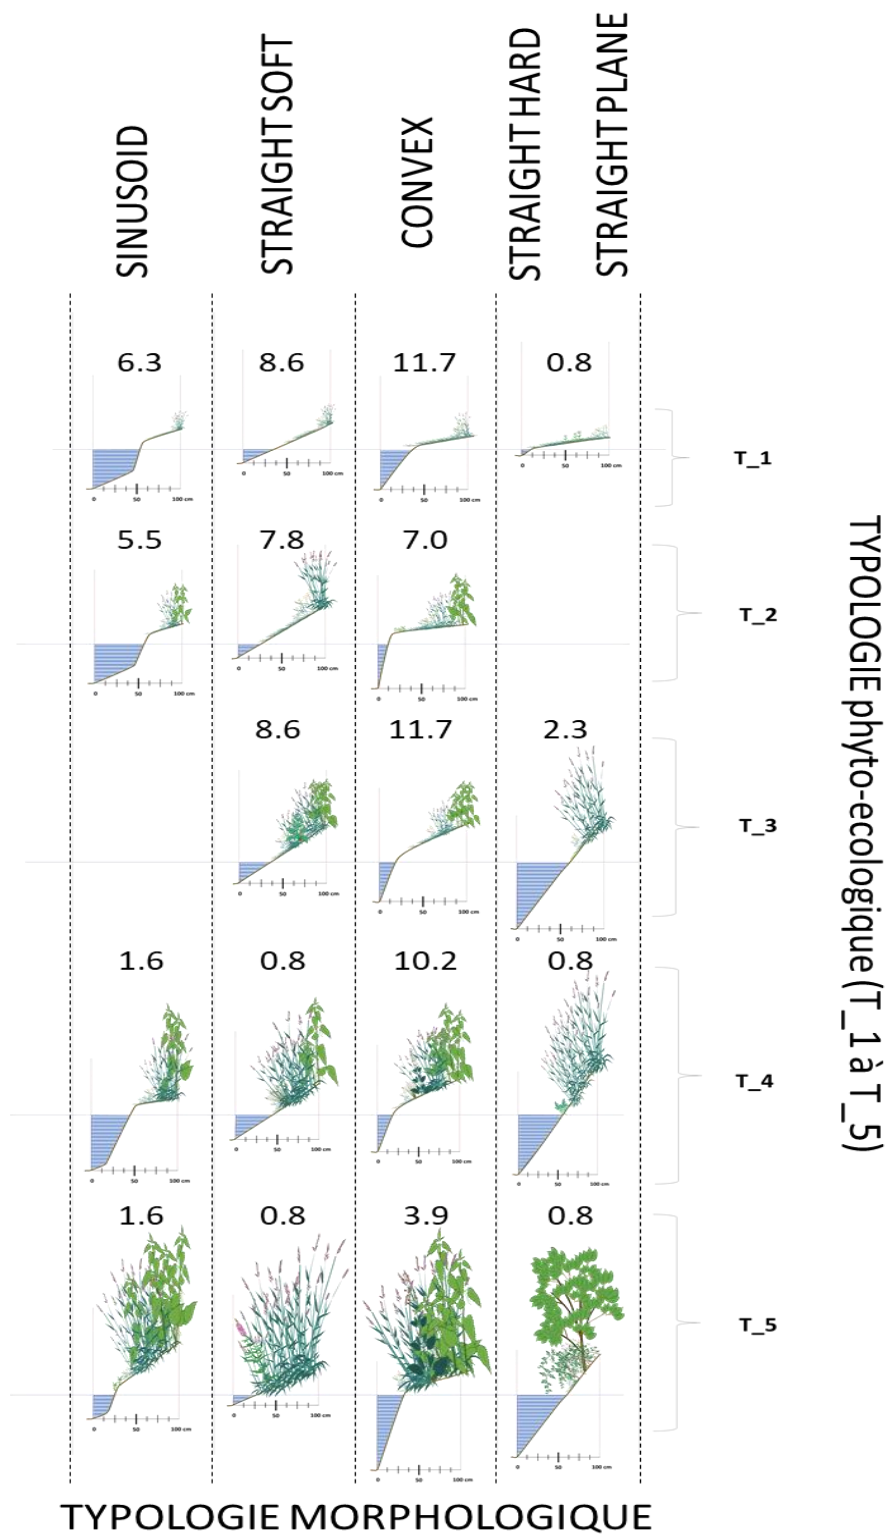
Figure 8. Diagramme représentant les 18 types phyto-morphologiques de berges rencontrés sur les sites de République et du Pont des Biards en 2021 et 2022. La valeur indiquée donne la fréquence de chaque type.

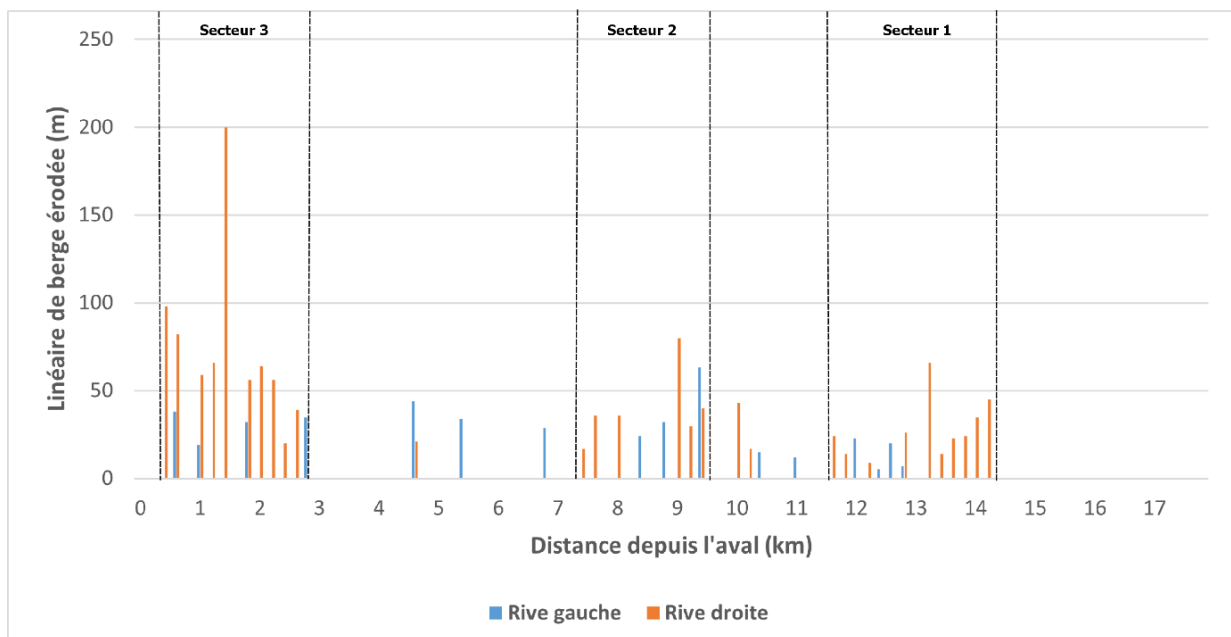
Figure 9. Répartition spatiale des linéaires de berges d'érosion dans l'ancienne retenue du barrage de Vezins en 2021

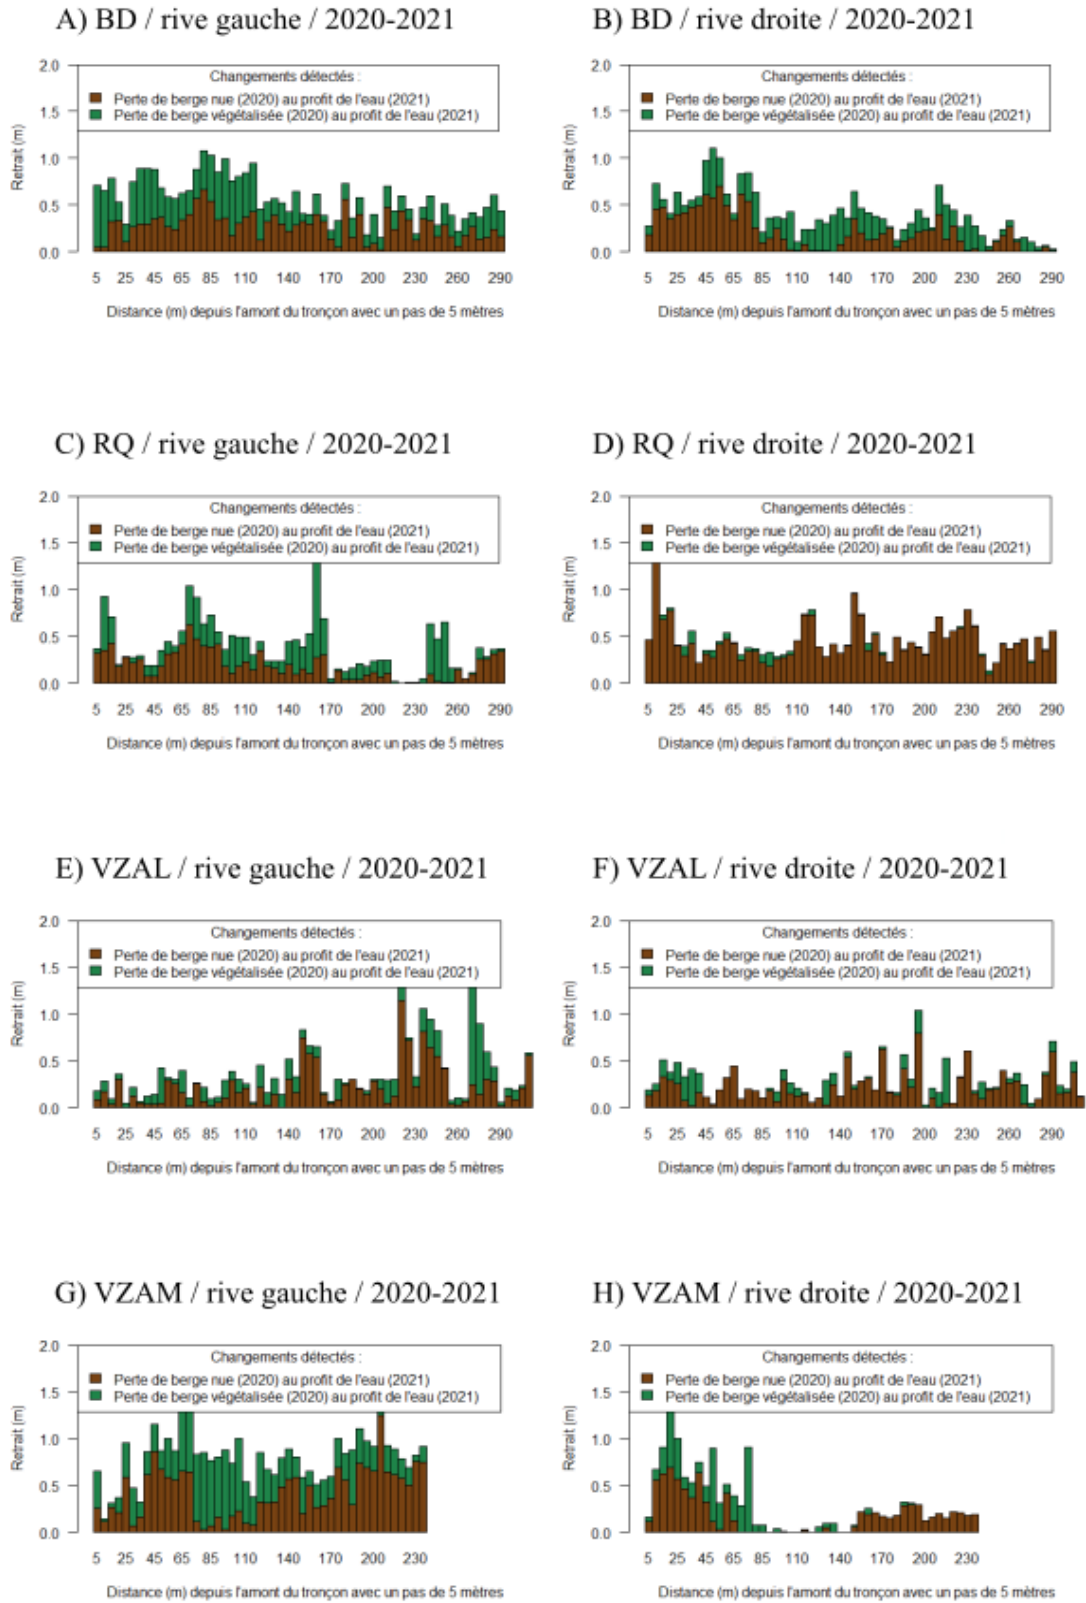
Figure 11. Recul du pied de berge sur la période 2020-2021 A) site Biards rive gauche, B) site Biards rive droite, C) site République rive gauche, D) site République rive droite, E) site Vezins aval rive gauche, F) site Vezins aval rive droite, G) Vezins amont rive gauche, H) Vezins amont rive droite

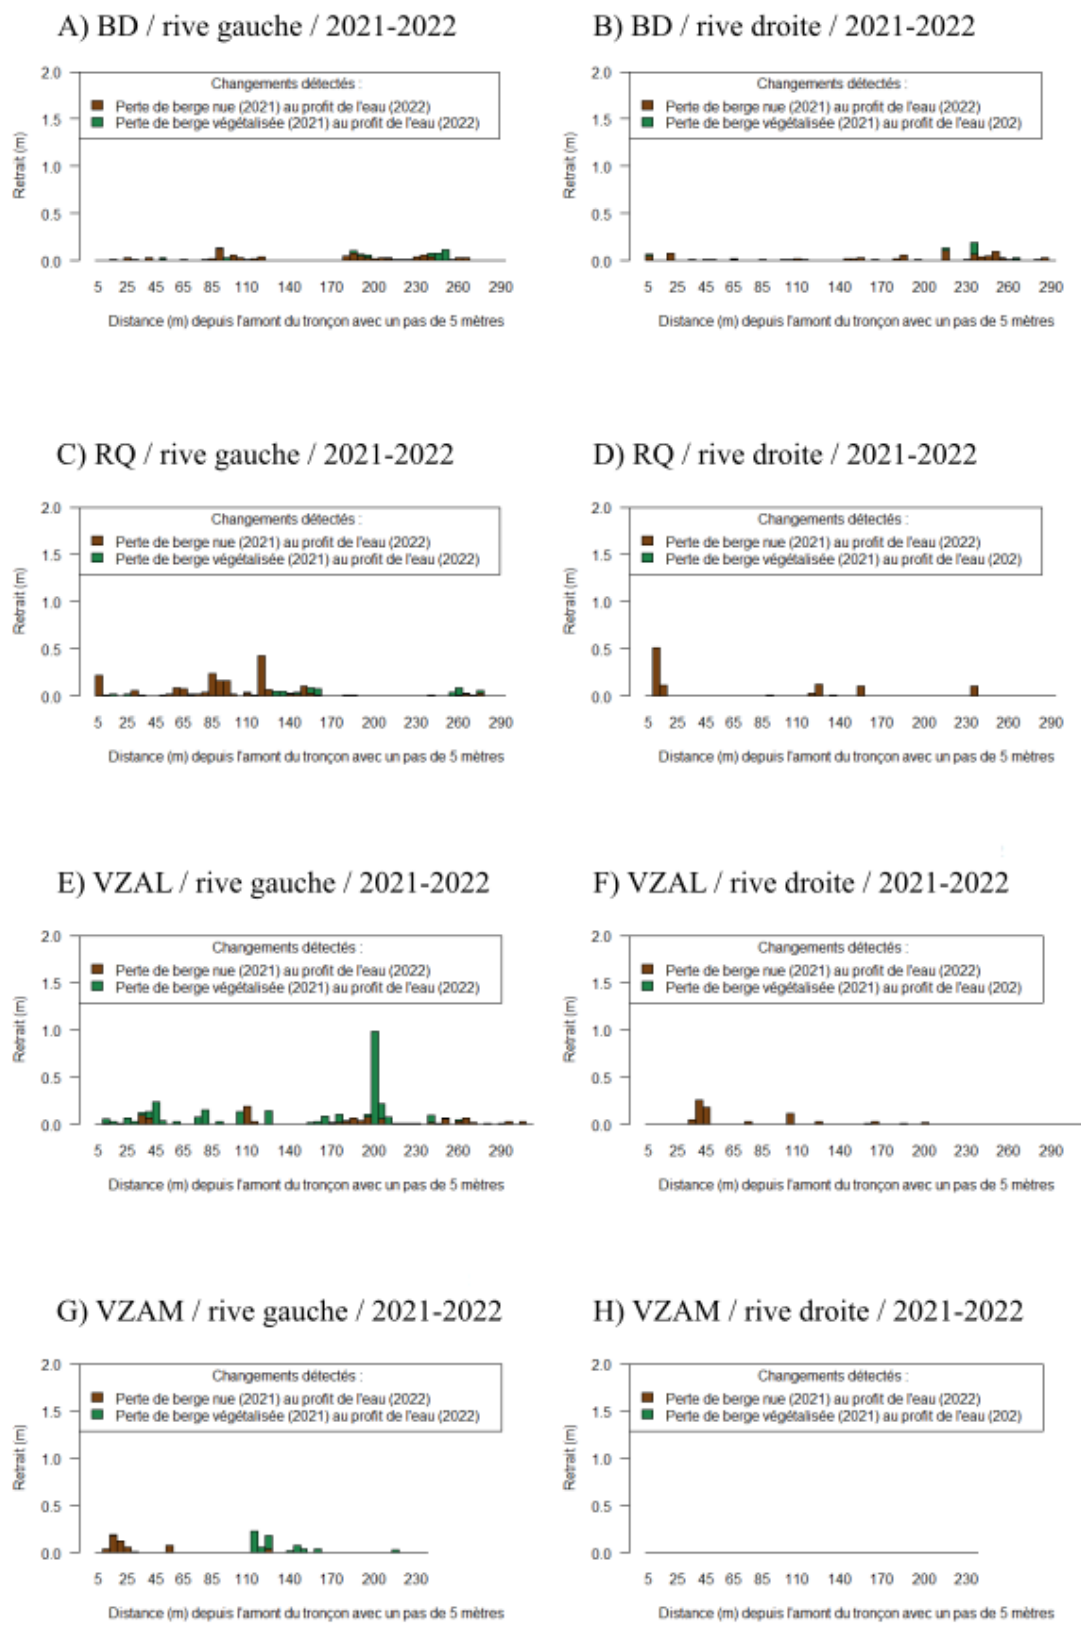
Figure 12. Recul du pied de berge sur la période 2021-2022 A) site Biards rive gauche, B) site Biards river droite, C) site République rive gauche, D) site République rive droite, E) site Vezins aval rive gauche, F) site Vezins aval rive droite, G) Vezins amont rive gauche, H) Vezins amont rive droite.

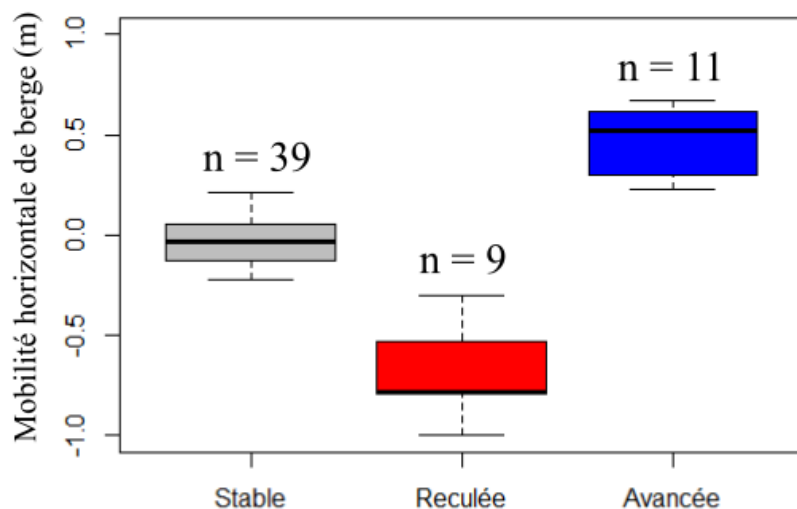
Figure 15. Mobilité des berges des sites République et Biards (2021-2022)

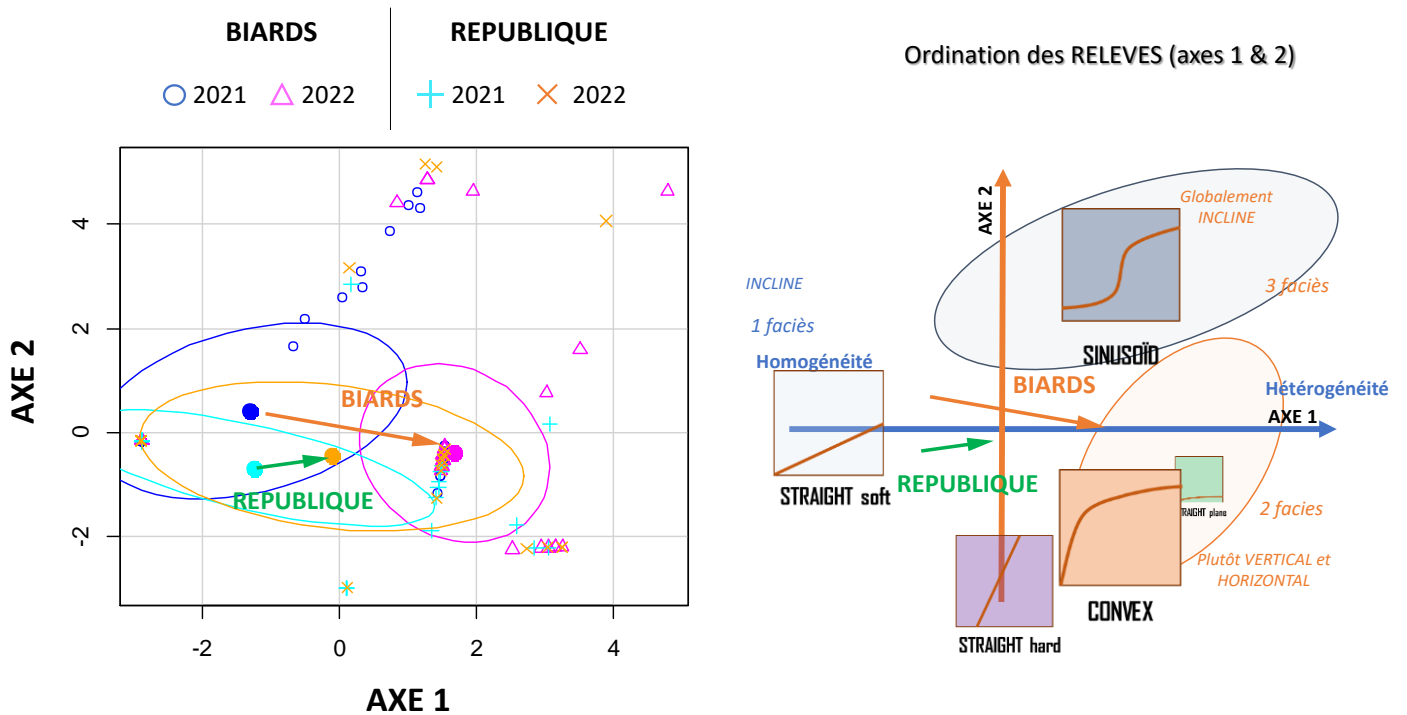
Figure 16. Changements la morphologie des berges (2021-2022)

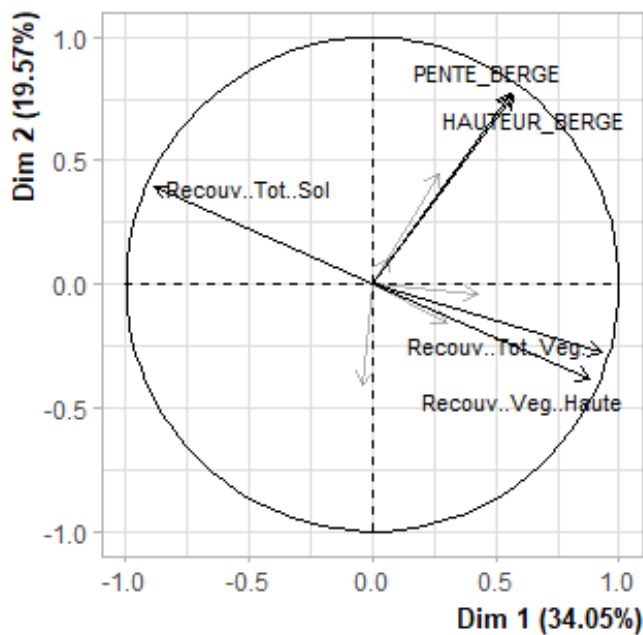
Figure 18. Cercle des corrélations issues d'une ACP réalisée sur les données morphologiques et végétales (2021)

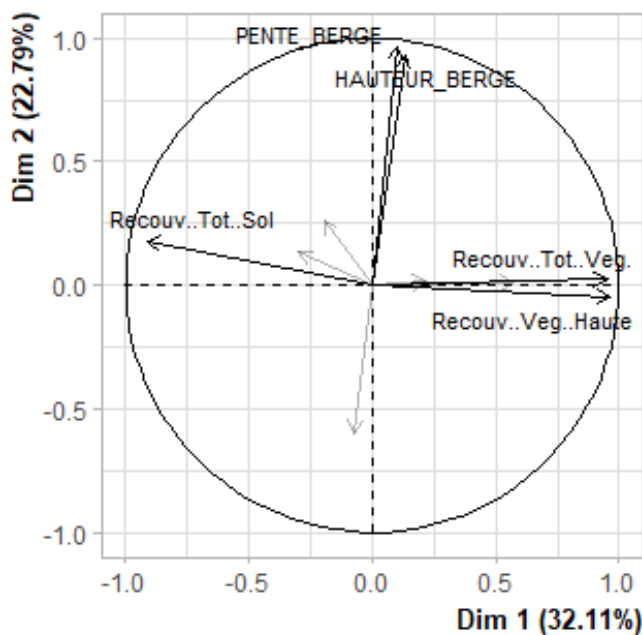
Figure 19. Cercle des corrélations issues d'une ACP réalisée sur les données morphologiques et végétales (2022)

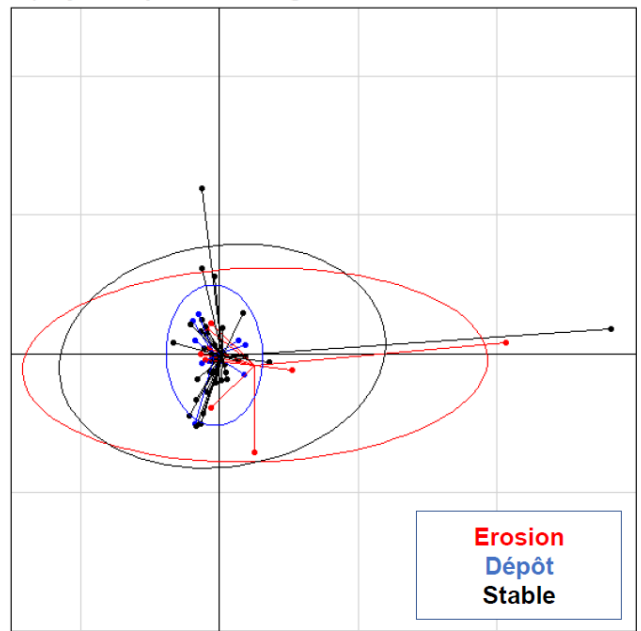
Figure 21. Enveloppes de distribution des quadrats A) selon la forme de la berge en 2021 et B) selon la dynamique morphologique de la berge entre 2021 et 2022 ; obtenues par analyse factorielle de correspondance

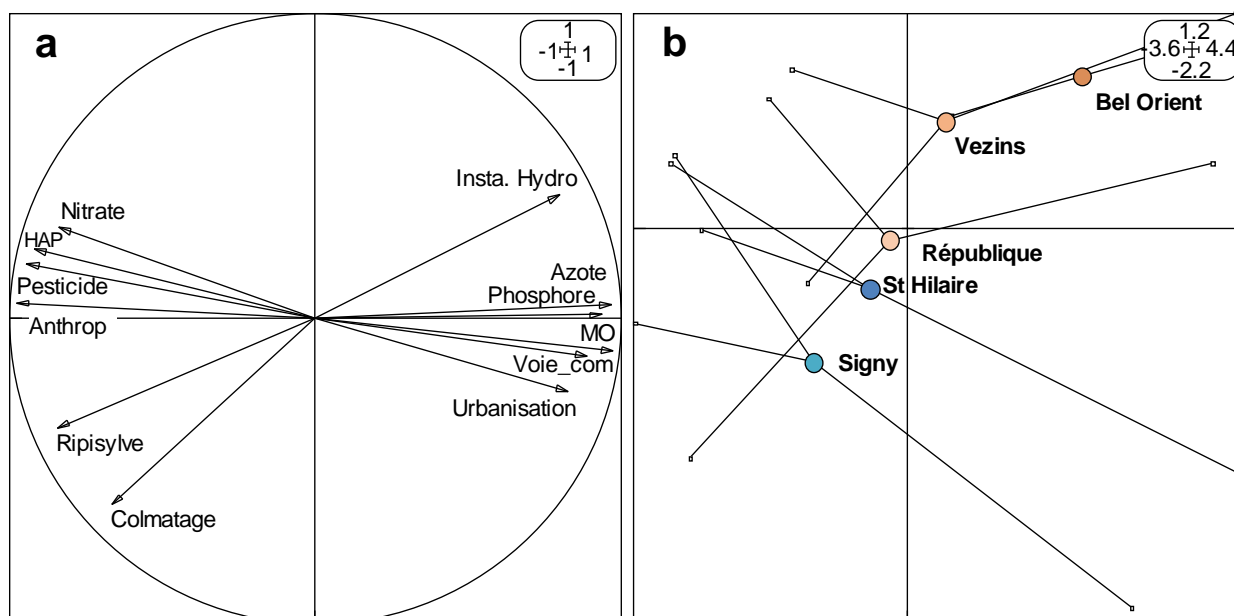
Figure 27. Analyse en composante principale des résultats de l'outil diagnostique associé au protocole I2M2 en 2022 et au printemps 2023. a) Cercle des corrélations indiquant les relations entre les différents type de perturbations probables. b) Position des 5 sites pilotes, les cercles de couleur représentent le centre de gravité des relevés (carrés blancs) associés à chaque site.

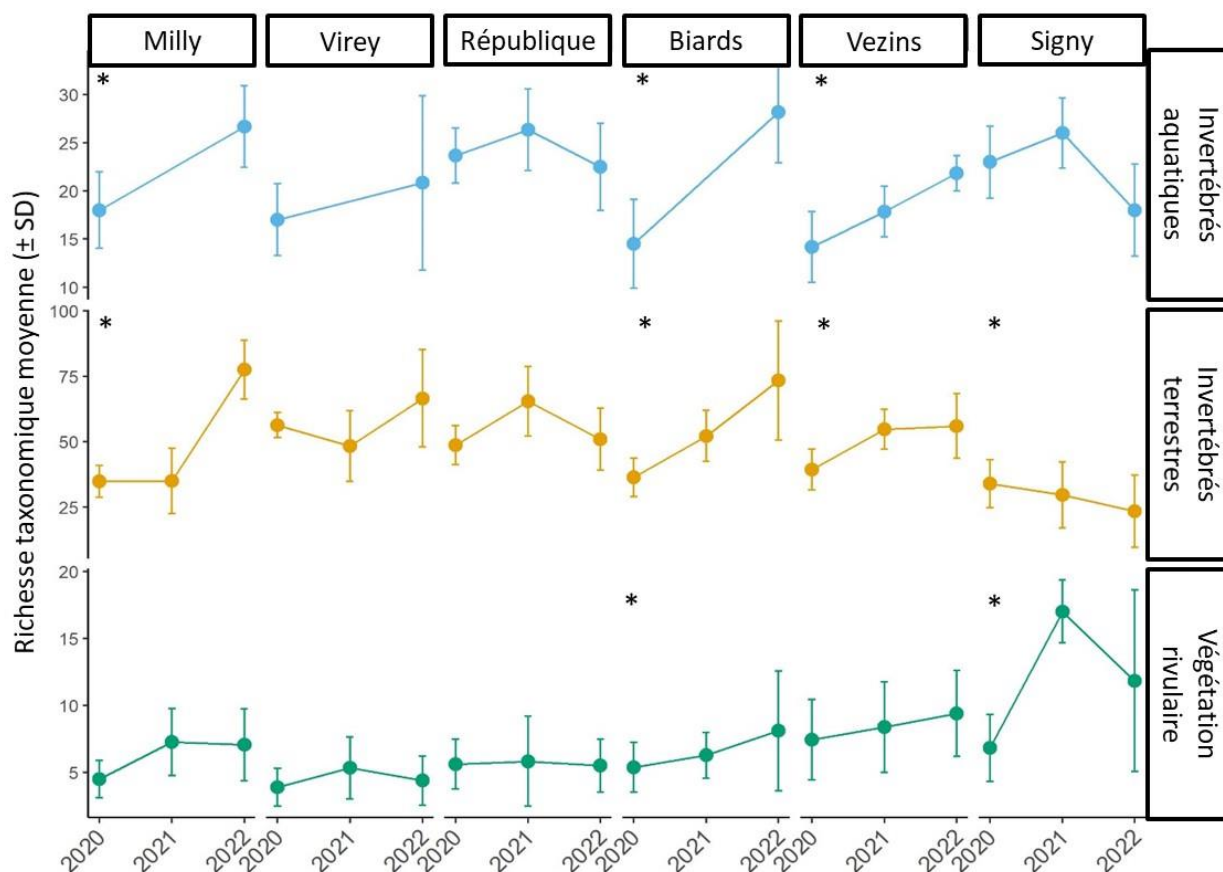
Figure 34. Évolution de la richesse taxonomique moyenne des invertébrés aquatiques, de la végétation riveraine et des invertébrés riverains entre les sites (classés de l'amont vers l'aval) et au fil du temps. Les '\*' indiquent les pentes significatives.

En 2020, environ 18 mois après le début de l'assèchement du réservoir, les niveaux de richesse taxonomique de toutes les communautés dans les sites restaurés (i.e., République, Biards, Vezins) n'étaient pas significativement différents de ceux des sites situés à l'extérieur de l'ancien réservoir (Milly, Virey, Signy). La richesse de toutes les communautés écologiques a augmenté de manière significative au fil du temps dans le site restauré de Biards (Figure 33). Des tendances similaires ont été observées dans le site de Vezins pour les invertébrés aquatiques et terrestres, mais la relation n'était pas significative pour la végétation rivulaire (Figure 33). En amont de tous les sites restaurés, sur le site de République, aucune des

communautés n'a montré de changements significatifs dans la richesse au fil du temps. Nous avons également constaté une augmentation significative de la richesse taxonomique au cours du temps dans le site de Milly pour les invertébrés aquatiques et terrestres et dans le site de Signy pour la végétation rivulaire. Enfin, une diminution significative de la richesse des invertébrés terrestres a été observée sur le site de Signy.

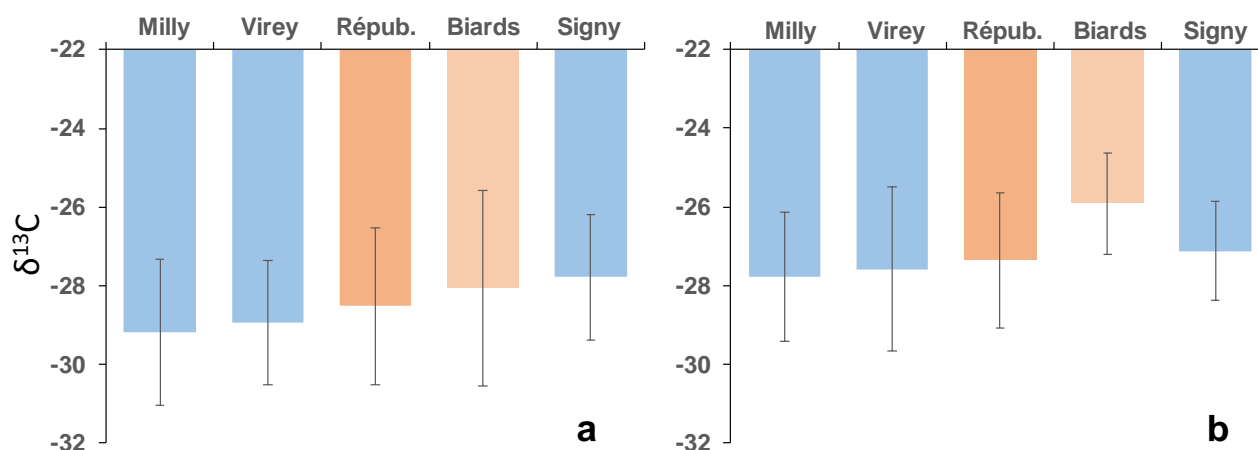
Figure 40. Valeurs moyennes ( $\pm$  écarts types) du rapport isotopique  $^{13}\text{C}/^{12}\text{C}$  chez les invertébrés brouteurs (a) et les décomposeurs (b) échantillonnés en 2020 et 2021 sur la Sélune.

Étant donné que la valeur  $\delta^{13}\text{C}$  du  $\text{CO}_2$  atmosphérique est élevée, on s'attend à ce que les producteurs primaires soient enrichis en  $^{13}\text{C}$  dans les rivières plus productives (Roussel et al. 2014). L'augmentation de la signature en  $^{13}\text{C}$  chez les brouteurs et les décomposeurs pourrait donc traduire une contribution plus importante des producteurs primaires algaux dans leur régime alimentaire, y compris chez décomposeurs qui, bien que se nourrissant de litière, sont également des consommateurs de biofilms algaux qui se développent à la surface des feuilles.

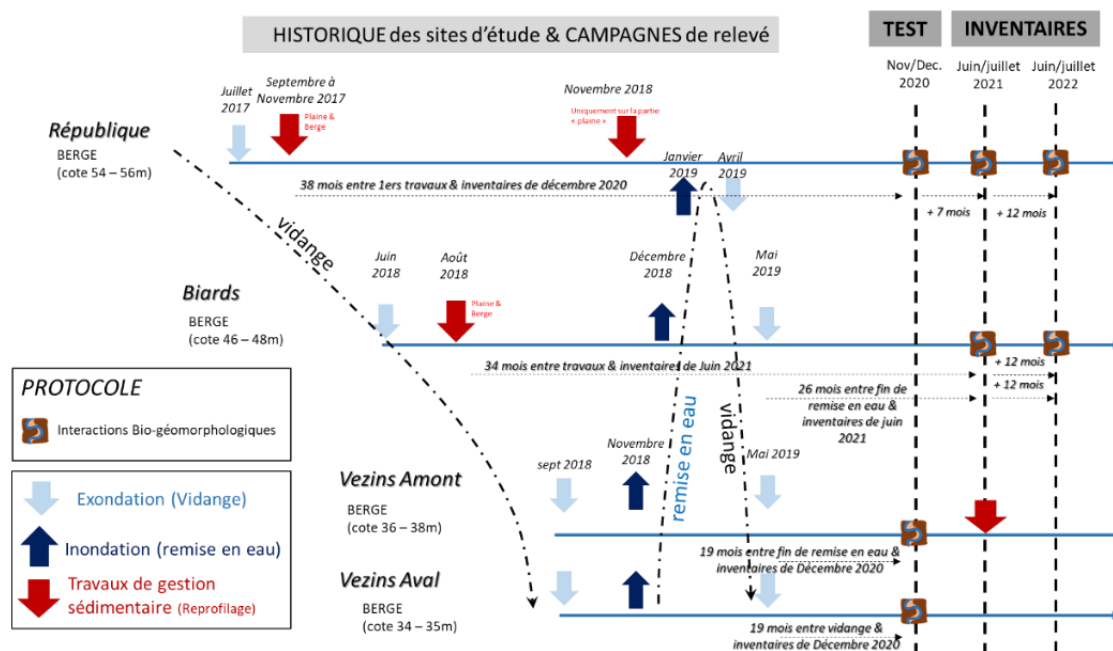
Figure 43. Chronique des événements majeurs subis par les sites d'étude de la néo-vallée (i.e. le processus de vidange et de remise en eau et les travaux d'ingénierie de type reprofilage des berges)

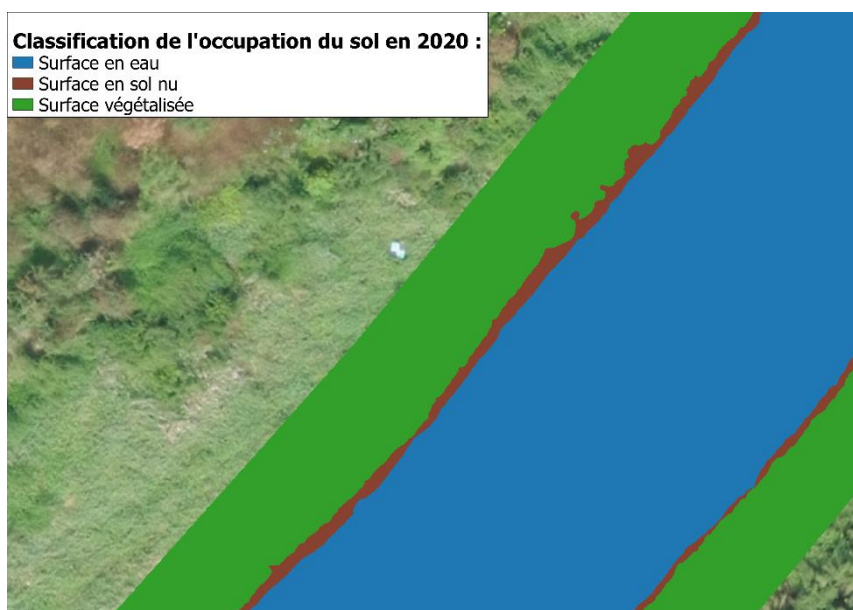
Figure 47. Exemple de cartographie de l'occupation du sol sur un site à partir des images ortho-rectifiées RVB
