Tempête Alex – retour d’expérience des crues torrentielles du 2 octobre 2020 dans les Alpes-Maritimes

Céline Martins, Guillaume Piton, Damien Kuss, Cécile Guitet, Simon Carladous, et al.. Tempête Alex – retour d’expérience des crues torrentielles du 2 octobre 2020 dans les Alpes-Maritimes. LHB Hydroscience Journal, 2024, 10.1080/27678490.2024.2381471 . hal-04688749

Strom Alex – Lessons learned from the debris-floods that occurred on 2 October 2020 in the French South-East Alps

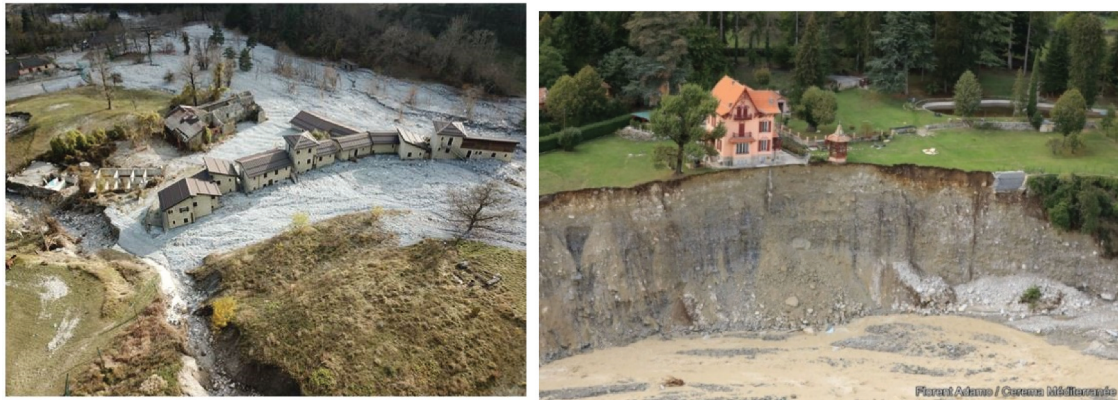
Figure 1. Photos de terrain post événement : (gauche) Dépôt sur le cône de déjection du torrent de la Morte avec bâtis engravés près de Viévol en Haute-Roya (source : V. Kouliniski, ETRM) ; (droite) Erosion de berge menaçant un bâti à St-Martin-Vésubie (source : F. Adamo, Cerema).

La remontée du niveau du fond des lits de la Roya et de la Vésubie s'est accompagnée d'un élargissement considérable de la bande active des cours d'eau conduisant à une véritable métamorphose fluviale (Figure 2(c-f) et Figure 4(d) par exemple). L'analyse diachronique réalisée à partir de photographies aériennes montre un taux d'élargissement moyen du chenal actif, à l'échelle des vallées de 4 pour la Vésubie et de 2 pour la Roya (Liébault et al., 2024). Les bandes actives post-Alex occupent globalement la totalité de l'emprise du fond de vallée, voire dépassent cette limite sur certains secteurs où les versants ont été attaqués en profondeur et où l'emprise du fond de vallée a été significativement élargie (Figure 1(b) par exemple).

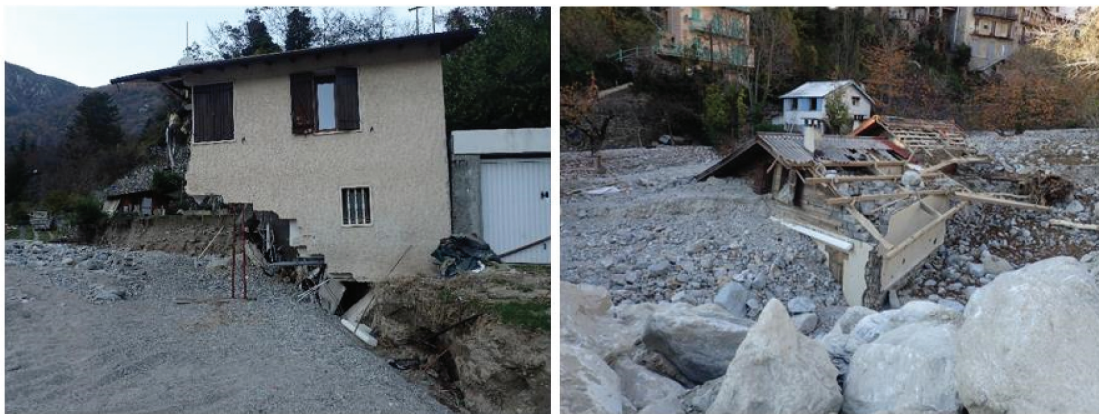
Figure 6. Exemple d'état de bâtis levé pendant le terrain post évènement : (gauche) St Dalmas de Tende, dommage important par affouillement d'intensité forte, y compris localement au niveau des fondations (source : ONF-RTM) ; (droite) St Martin Vésubie, dommages importants par engrèvement d'intensité forte sans affouillement des fondations (source : ONF-RTM).

Les dommages ont été inventoriés selon cinq classes de taux d'endommagement (**Tableau 2**) tirées d'une analyse équivalente menée par Kean et al. (2019). Les bâtiments ayant des fondations profondes résistant mieux aux affouillements des terrains environnant que les bâtiments sur fondations superficielles (Givry & Peteuil, 2011), l'état d'affouillement des fondations a aussi été levé selon quatre classes : fondations intactes (éventuellement visibles) ; fondations affouillées localement, fondations avec affouillement général ; bâtiment détruit.
