Évaluation des routes de dévalaison des anguilles argentées du Rhône à travers l'aménagement hydroélectrique de Caderousse - (Compagnie Nationale du Rhône)

Projet de recherche/collaboration DAARAC 2017 – 2022

RAPPORT FINAL

Hervé CAPRA et Hervé PELLA (INRAE)

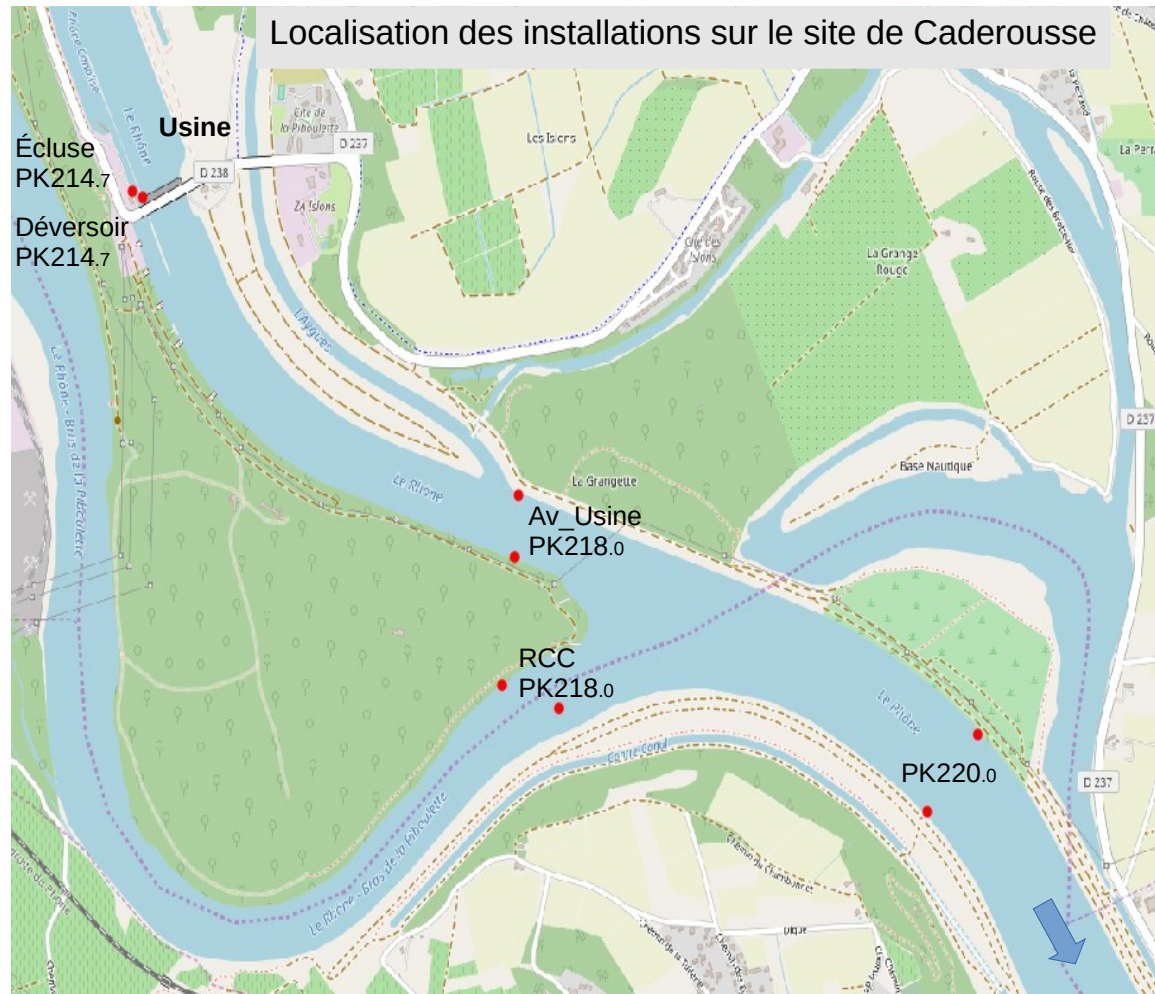
Figure 2 : Localisation précise des hydrophones des portes de détection autour de l'aménagement CNR de Caderousse. Les différentes routes de dévalaison possibles sont : le Vieux Rhône – RCC (détection à la porte RCC (Pk 218.0, deux hydrophones) puis à la porte PK220 (deux hydrophones) ; L'écluse (détection à la porte Ecluse – porte de détection à un seul hydrophone (Pk 214.7) puis à la porte PK220) et l'Usine (détection à la porte Usine (Pk 218.0, deux hydrophones) puis à la porte PK220 ; un passage par le Deversoir, lorsqu'il est utilisé, est possible mais non détectable de manière certaine)

- Usine : au PK218.0, dans le canal de fuite, en aval immédiat de la confluence de l'Aygues
- RCC : au PK218.0, dans le Rhône court-circuité au niveau du hangar du club de canoës (SNC)
- PK220 : au PK220.0, à l'aval de la restitution canal de fuite – RCC
- Arles : au PK 282.6, sur le Grand Rhône, à l'aval du pont de Trinquetaille dans Arles

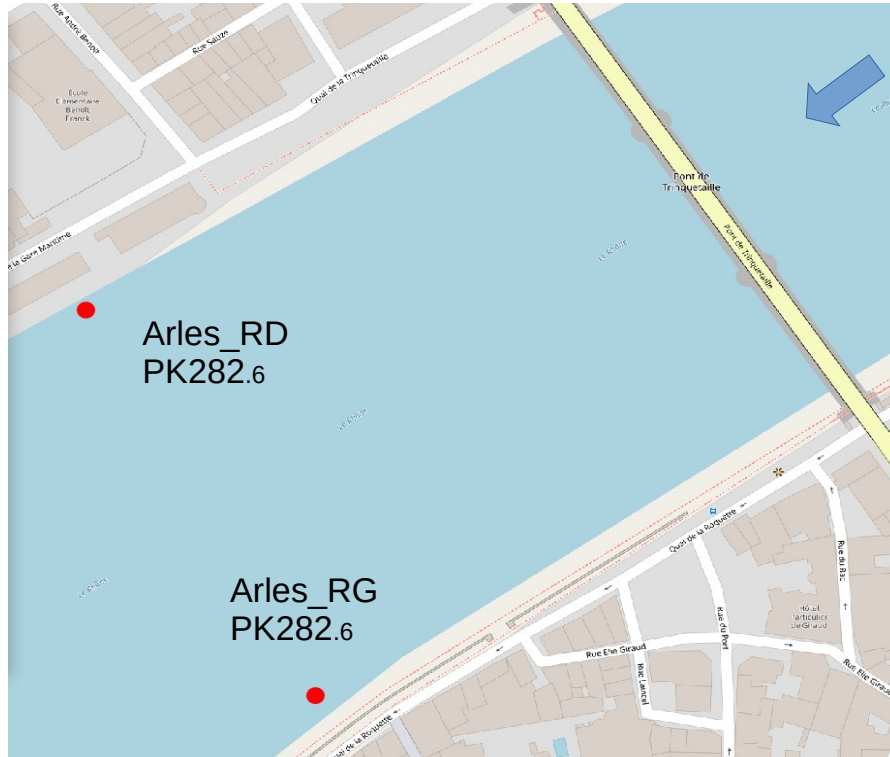
sur le Grand Rhône, aval Pont de Trinquetaille

Figure 3 : Localisation précise des hydrophones des portes de détection en Arles, dans le Grand Rhône (en aval du Pont de Trinquetaille ; à Gauche) avec la porte de détection à deux hydrophones Arles (Pk282.6) et dans le Petit Rhône, à l'amont du Vieux pont de Fourques, en rive gauche (PK281.0 ; porte de détection à un seul hydrophone Fourques).

Nous avons installé 11 détecteurs le long du secteur étudié, huit à hauteur de l'aménagement de Caderousse et trois en Arles (Figure 2 et Figure 3).

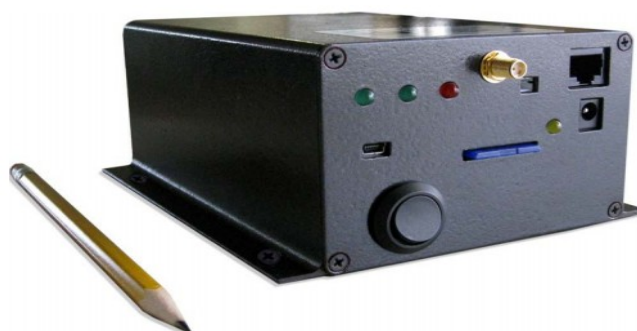
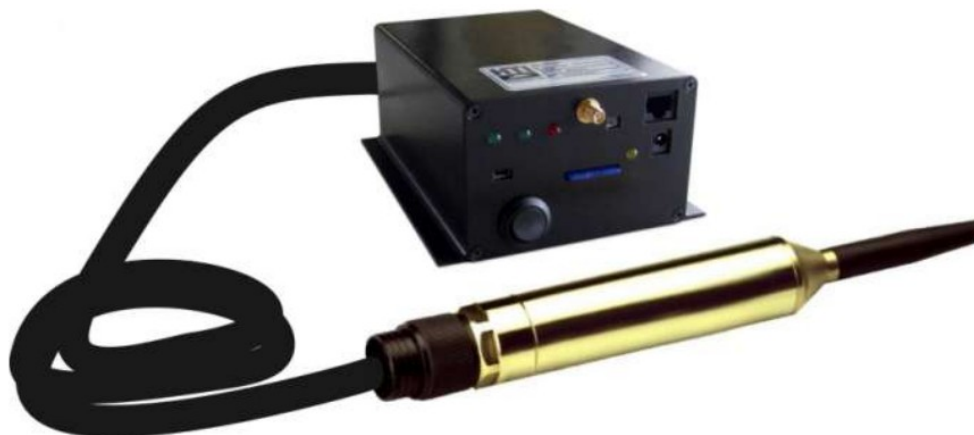
Designed for mobile acoustic tag surveys, the *Model 395 Micro Data Logger* detects the presence/absence of tagged fish in one simple application. Using an omni-directional or direction hydrophone, it works together with HTI's *MobileTag* software to simultaneously detect and identify tagged fish in real-time along with recording the boat's GPS positions in mobile surveys.

The *Model 395* is HTI's smallest data logger at 0.68 kg (1.5 lb) and comes with 2 GB of internal data storage.

Figure 7 : Récepteur - enregistreur de données HTI © (ATDL) et récepteur relié à un hydrophone avec un câble.

- un récepteur - enregistreur de données HTI © (ATDL) alimenté en électricité et dont le fonctionnement est géré par un Windows CE embarqué (Figure 7). Les données sont stockées dans l'ATDL sur une carte

Les câbles sont protégés dans des fourreaux enfouis dans la berge. Les ATDLs et les modems sont placés dans des armoires électriques de chantier étanches. Dans cette armoire ce trouve aussi l'alimentation électrique (pour l'ATDL et le modem) issue du réseau électrique 220 v ou d'une batterie alimentée par un panneau solaire ou par le réseau électrique 220 v quand celui-ci n'est pas très stable (ex Arles).

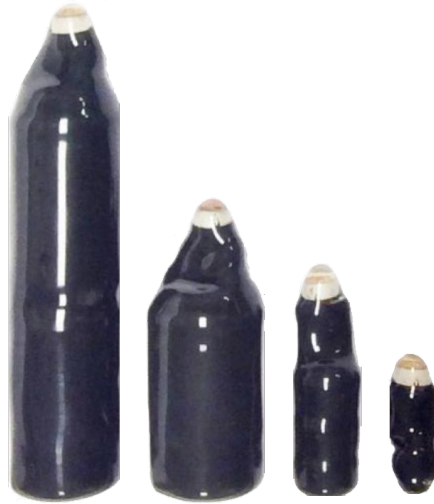
*Figure 8: Émetteurs (Tags) HTI Model 795 de type LZ (69 mm) à gauche et LY (48 mm) à droite – 16 mm de large - et respectivement 24 g et 12 g dans l'air.
(<https://www.innovasea.com/fish-tracking/products/acoustic-transmitters/>)*

Les émetteurs HTI (ou tags) Model 795 (Figure 8) sont composés de trois parties :

Les émetteurs Model 795 transmettent un signal à une fréquence et une longueur d'onde spécifiques avec une phase codée modulée pour améliorer le rapport signal / bruit.

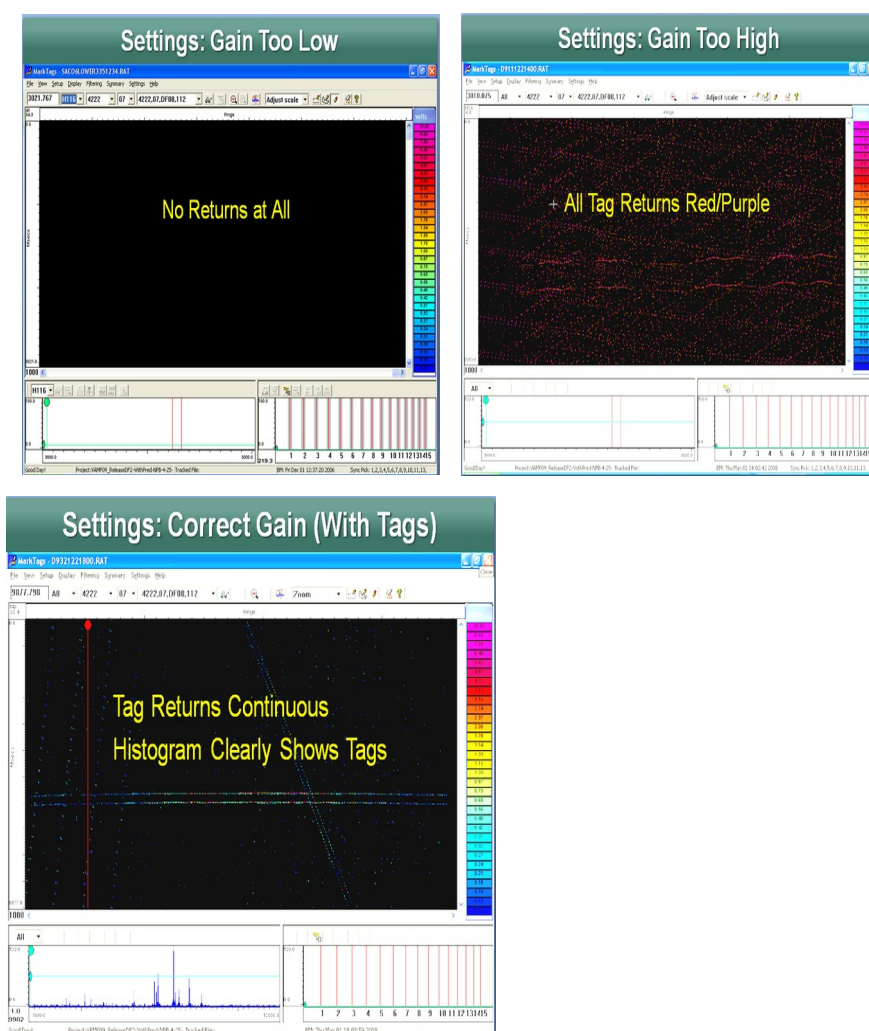
Figure 11 : Visualisation avec MarkTags des enregistrements des émissions acoustiques d'un milieu avec un gain qui filtre trop (en haut à gauche), pas assez (en haut à droite) ou parfaitement (en bas) les bruits ambiants.

Un réglage très fin du gain (dB) doit être opéré pour filtrer les émissions acoustiques détectées par l'hydrophone, celles issues des marques mais également du milieu ambiant. Des réglages de gain trop faible ne retournent aucun signal (Figure 11, haut-gauche) alors que des réglages de gain trop élevés augmenteront la plage de détection des tags mais cela amplifiera également tout bruit ambiant (Figure 11, haut-droite), rendant impossible la détection du signal émis par les marques des poissons. Une valeur de gain élevée n'améliore pas nécessairement la capacité de détection. Lors des tests de détection, il est important de modifier le gain afin de trouver la valeur la plus précise, celle qui permet de ne conserver que les signaux des marques HTI (graphe en bas à gauche). Un changement de gain de 6 dB modifie le signal de retour d'un facteur de 2 en volts (Figure 11).

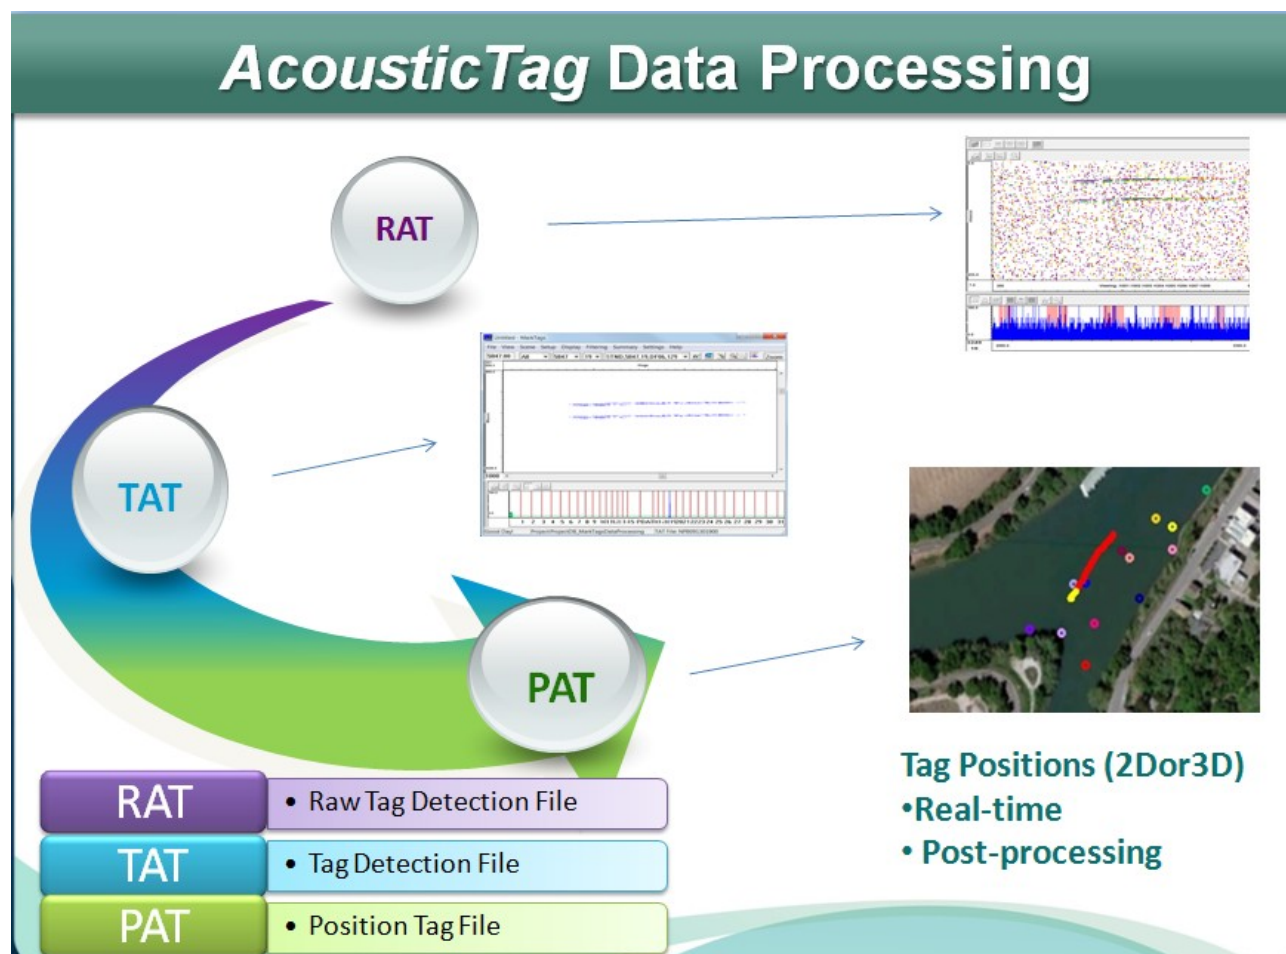
Figure 12 : Succession des différents types de fichiers au cours du post-traitement. Les fichiers bruts issus des cartes SD des enregistreurs (RAT) sont scannés pour isoler les émissions acoustiques des marques utilisées pour l'expérimentation (TAT) ce qui permet de connaître la présence d'une marque donnée dans le rayon de détection d'un hydrophone donné à une heure précise à la seconde.

Le post-traitement peut-être réalisé de manière automatique ou manuelle en visualisant successivement tous les fichiers stockés sur la carte SD des enregistreurs. Étant donné le nombre de fichiers à analyser (24 par jour et par détecteur), l'approche automatique a été privilégiée. Un premier paramétrage adapté aux conditions du Rhône (bruit ambiant) a été déterminé par HTI. Le nombre de signaux successifs minimum recherché est fixé à 5. Cela signifie qu'un individu sera "repérable" si la marque a été entendu pendant au minimum 5*3 secondes successivement.

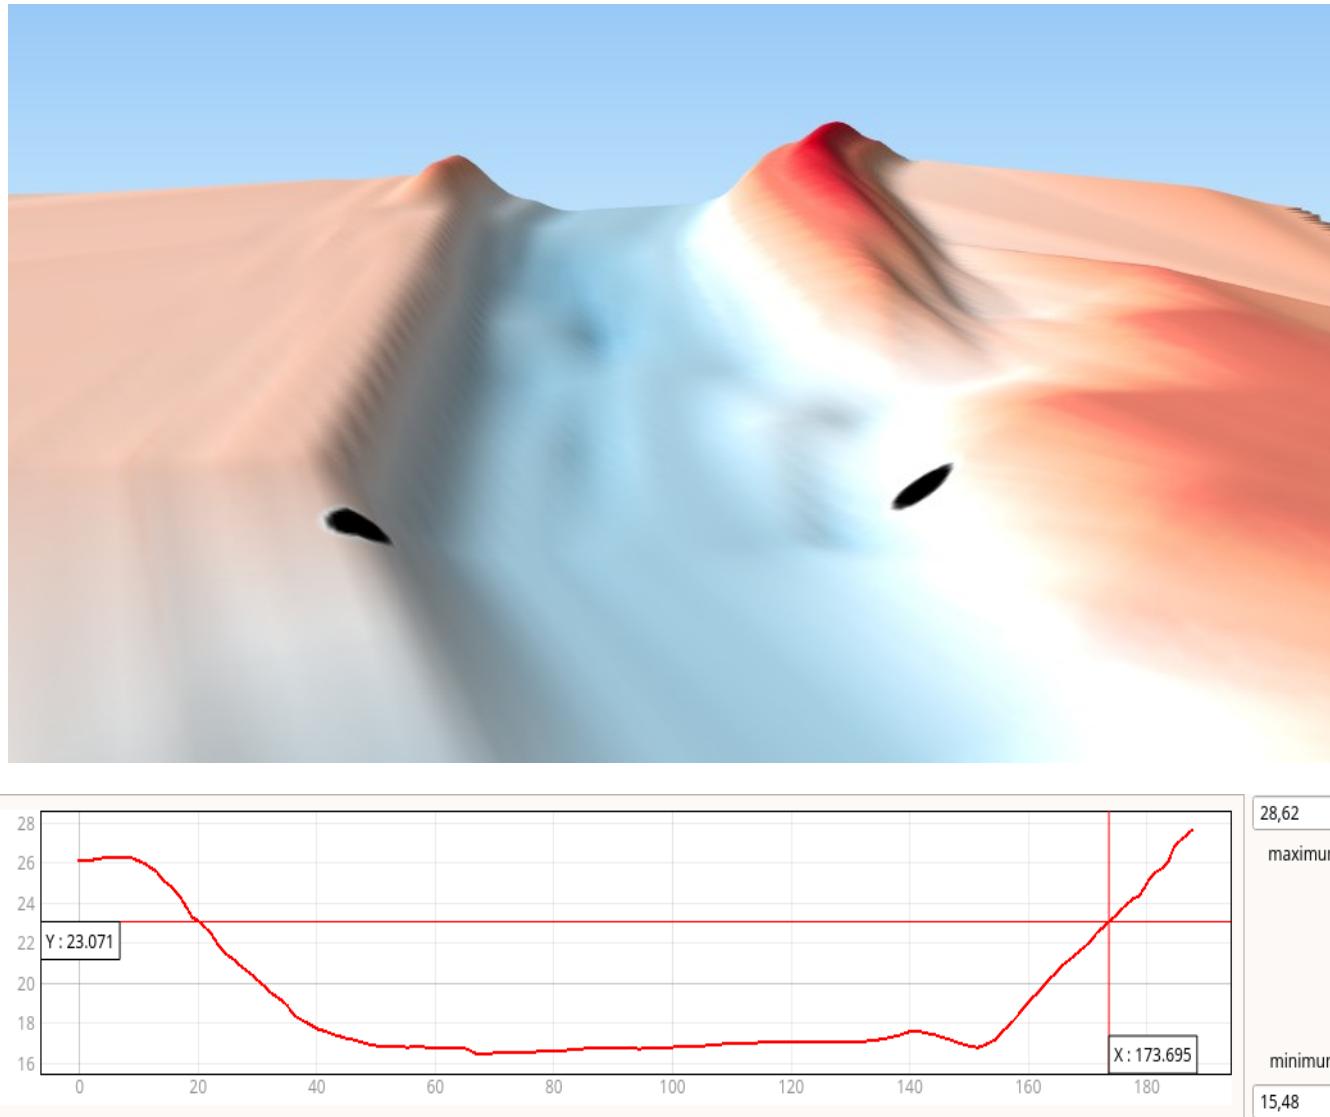
Figure 15 : vue en trois dimensions de la porte de détection Usine à l'aval de l'usine de Caderousse (Pk218) basé sur des profils bathymétriques opérés par la CNR (haut ; les points noirs sont les positions des hydrophones) et profil bathymétrique tracé entre les deux hydrophones (bas ; unités en m ; ordonnées = altitude NGF).

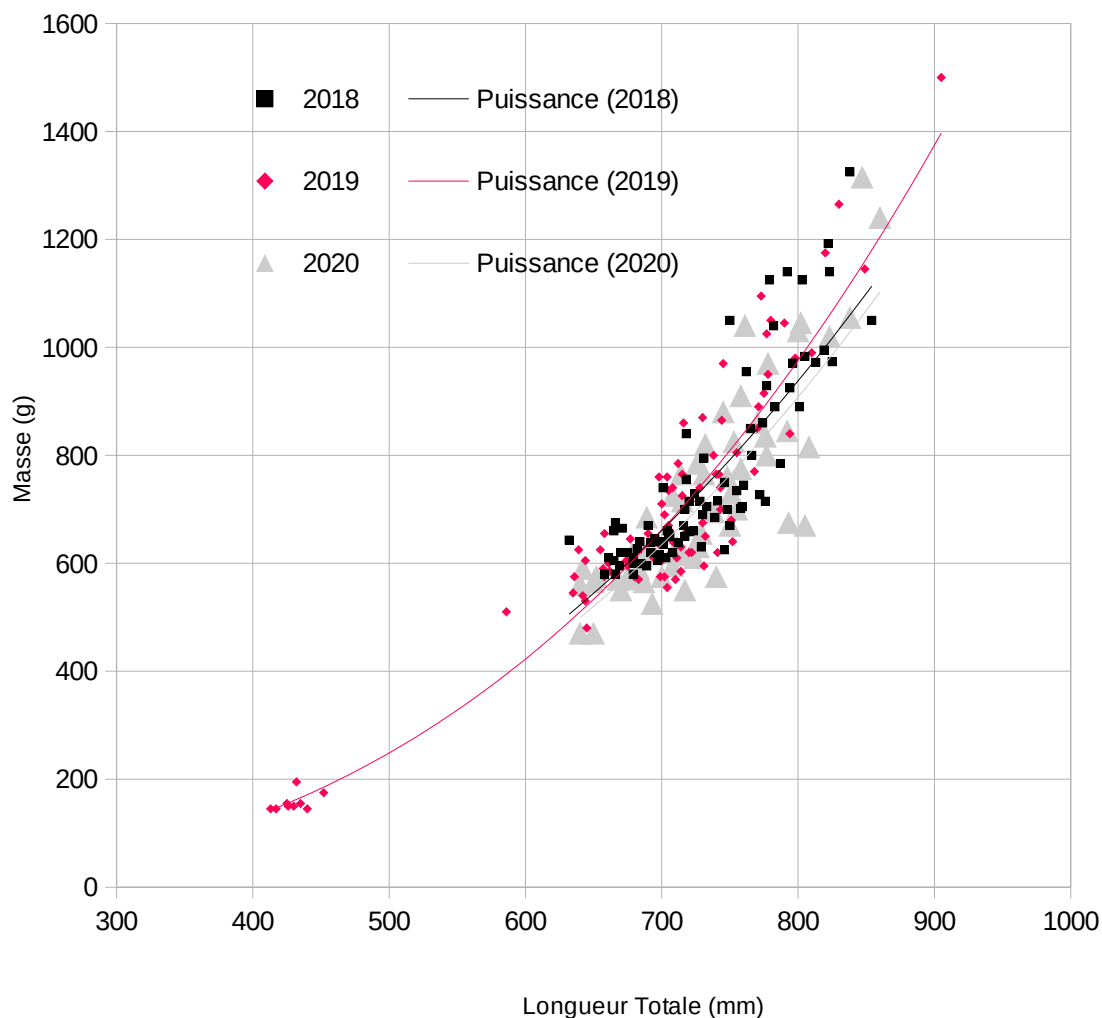
Figure 19: Relation taille – poids des anguilles marquées en 2018 (carrés noirs), 2019 (losanges rouges) et 2020 (triangles gris) pour le projet DAARAC à Mondragon (Vaucluse, 84). Un modèle Puissance est ajusté aux données pour chaque année (courbes). A noter que les limites de masse minimum pour l'implantation chirurgicale des balises HTI sont : LF > 150 g; LY > 600 g et LZ > 1200 g.

Cependant, les relations taille-poids des anguilles marquées en 2018, 2019 et 2020 ne diffèrent pas énormément malgré la présence d'anguilles du Sud (Figure 19 et Figure 20 et Tableau 4), et notamment la présence de mâles dévalant (< 500 mm).

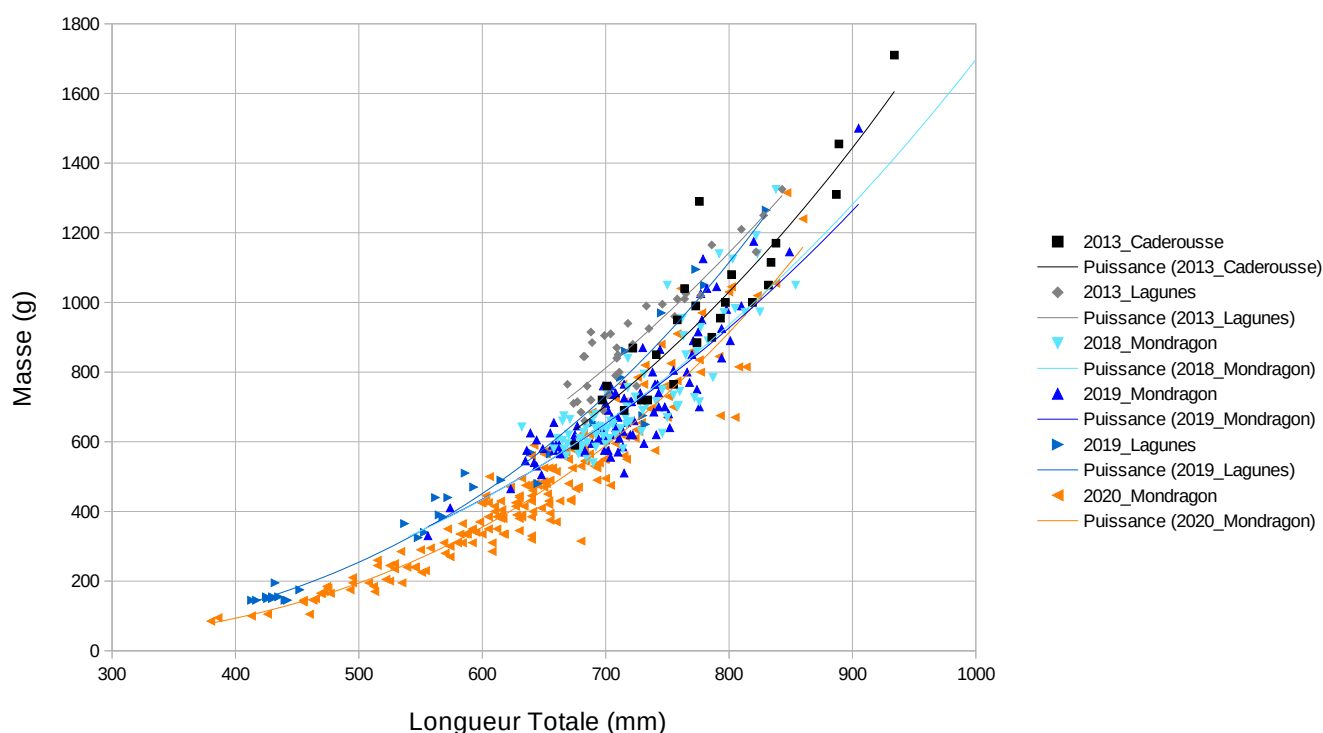
Figure 20 : Relation taille – poids de toutes les anguilles capturées dans le Rhône et dans les lagunes et étangs du Sud en 2013, 2018, 20019 et 2020 ($n=467$) et passées à la biométrie. Un modèle Puissance est ajusté aux données pour chaque jeu de données (courbes).

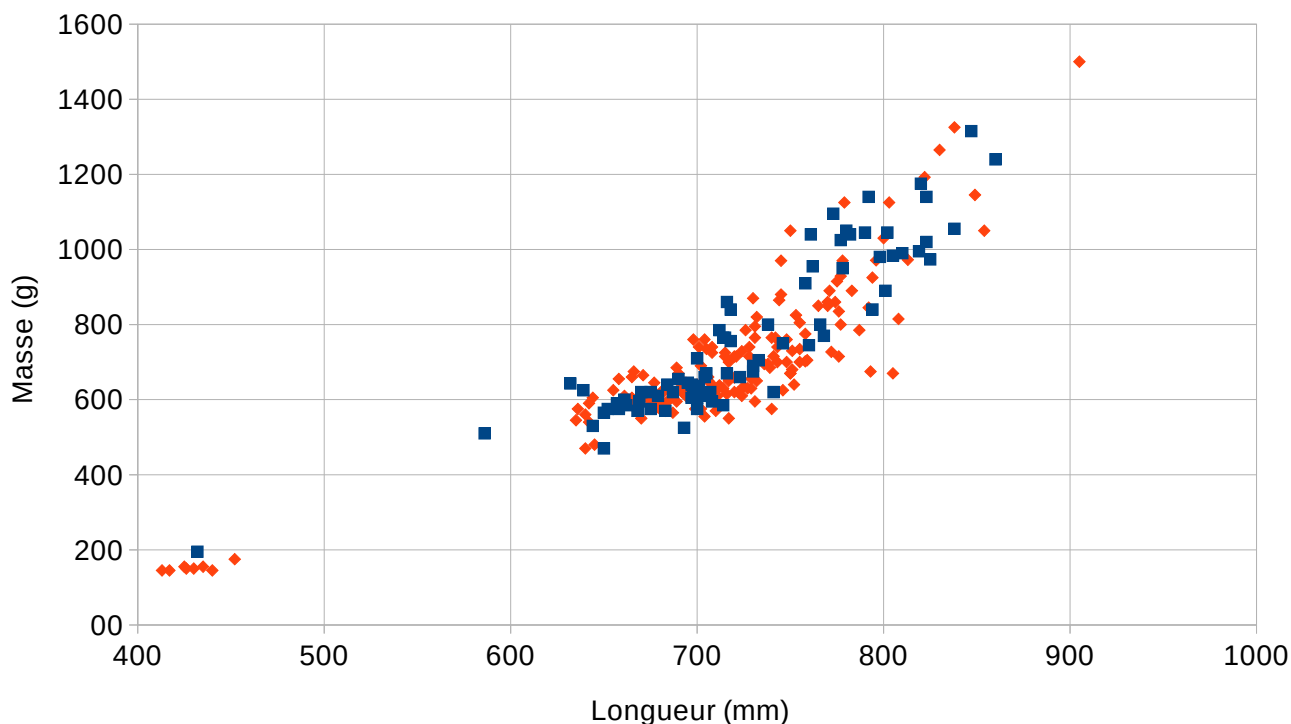
Figure 21 : Description des tailles et des masses des individus marqués ayant dévalés (carrés bleus) ou non (losanges oranges).

Les individus ayant dévalé n'ont pas une taille/masse différente (723 mm – Sd = 68 mm / 759 g – Sd = 213 g - n=79), des individus qui sont restés autour de la zone de marquage (711 mm – Sd= 81 mm / 694 g – Sd=205 g - n=155 ; Figure 21).

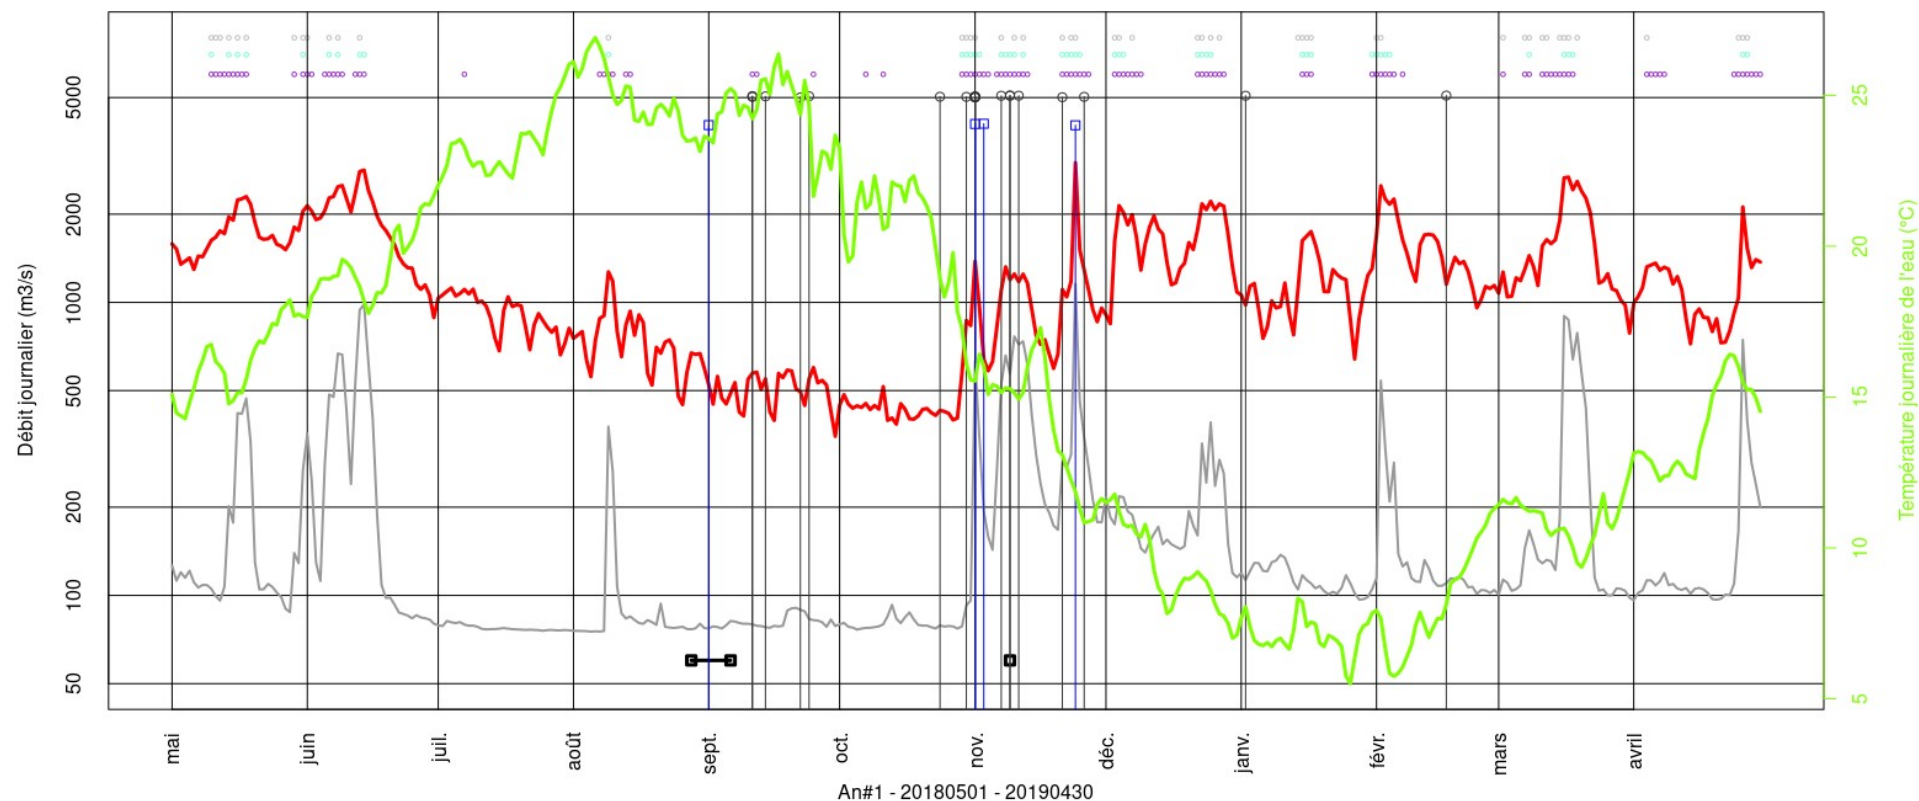
Figure 26 : Date de la première détection des anguilles argentées en dévalaison au cours de la première année du projet DAARAC (An1 : 20180501-20190430, n=24) situées sur la chronique de débit et de température du Rhône à Caderousse (noter que le premier marquage a débuté le 28/08/2018). Chroniques des débits moyens journaliers en amont de l'aménagement de Caderousse (à Chusclan, Pk 208, en rouge), dans le RCC (en gris). Noter l'échelle logarithmique pour l'axe des ordonnées de gauche correspondant aux débits. Chronique de la température moyenne journalière de l'eau à l'Usine de Caderousse (en chartreuse; axe des ordonnées de droite). Les symboles noirs avec ligne verticale indiquent les passages par la route de l'usine et les symboles bleus avec ligne verticale indiquent les passages par la route du RCC. Les symboles noirs épais en ordonnées = 60 représentent les dates de marquage (28/08/2018 au 06/09/2018 et 09/11/2018). Les séries de ronds violets, bleus et gris au-delà de l'ordonnée = 5000 sont les résultats du Modèle Teichert et al. (2020) à savoir respectivement les classes de migration P95, P75 et P50 avec une probabilité > 0.5 de dévalaison des anguilles argentées pour atteindre 95 %, 75 % et 50 % (respectivement) des nombres annuels d'anguilles argentées modélisés en migration.

Nous avons ajouté des symboles qui permettent de savoir si l'anguille détectée à emprunté la route de l'Usine ou celle du RCC. Nous avons également identifié les individus détectés en fonction de leur année de marquage (même si la très grosse majorité des anguilles marquées dévalent dans les mois suivant le marquage). Enfin, nous avons fait un graphe pour chaque année de suivi du 1^{er} mai de l'année n au 30 avril de l'année n+1. Les sessions de marquage de fin août - début septembre et de novembre sont aussi représentées (Figures 26 à 28).

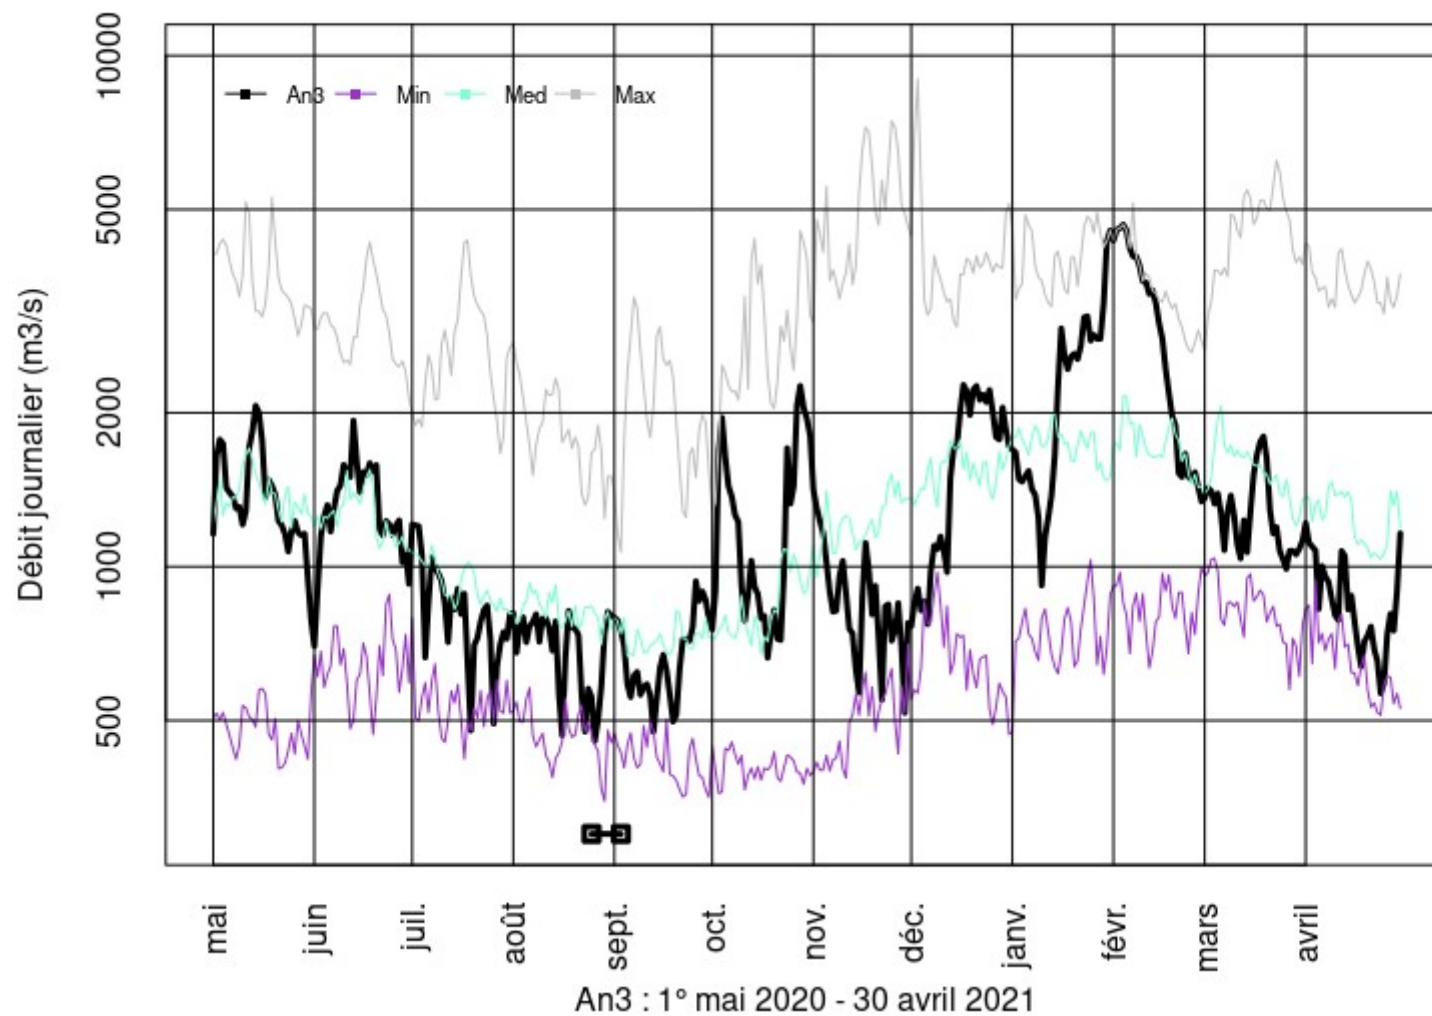
Figure 31 : Chronique du débit moyen journalier à Chusclan (Pk208.06 – retenue Caderousse) pour la troisième année d'étude – An 3, en noir. Chroniques des valeurs minimum (Min, en violet), médianes (Med, en vert) et maximum (Max, en gris) pour chaque jour de l'année, calculées sur la période 2000 – 2022 (données CNR). Les carrés en bas du graphe sont les dates de marquage des anguilles (Pk200.40). Attention l'échelle des ordonnées est en Log.

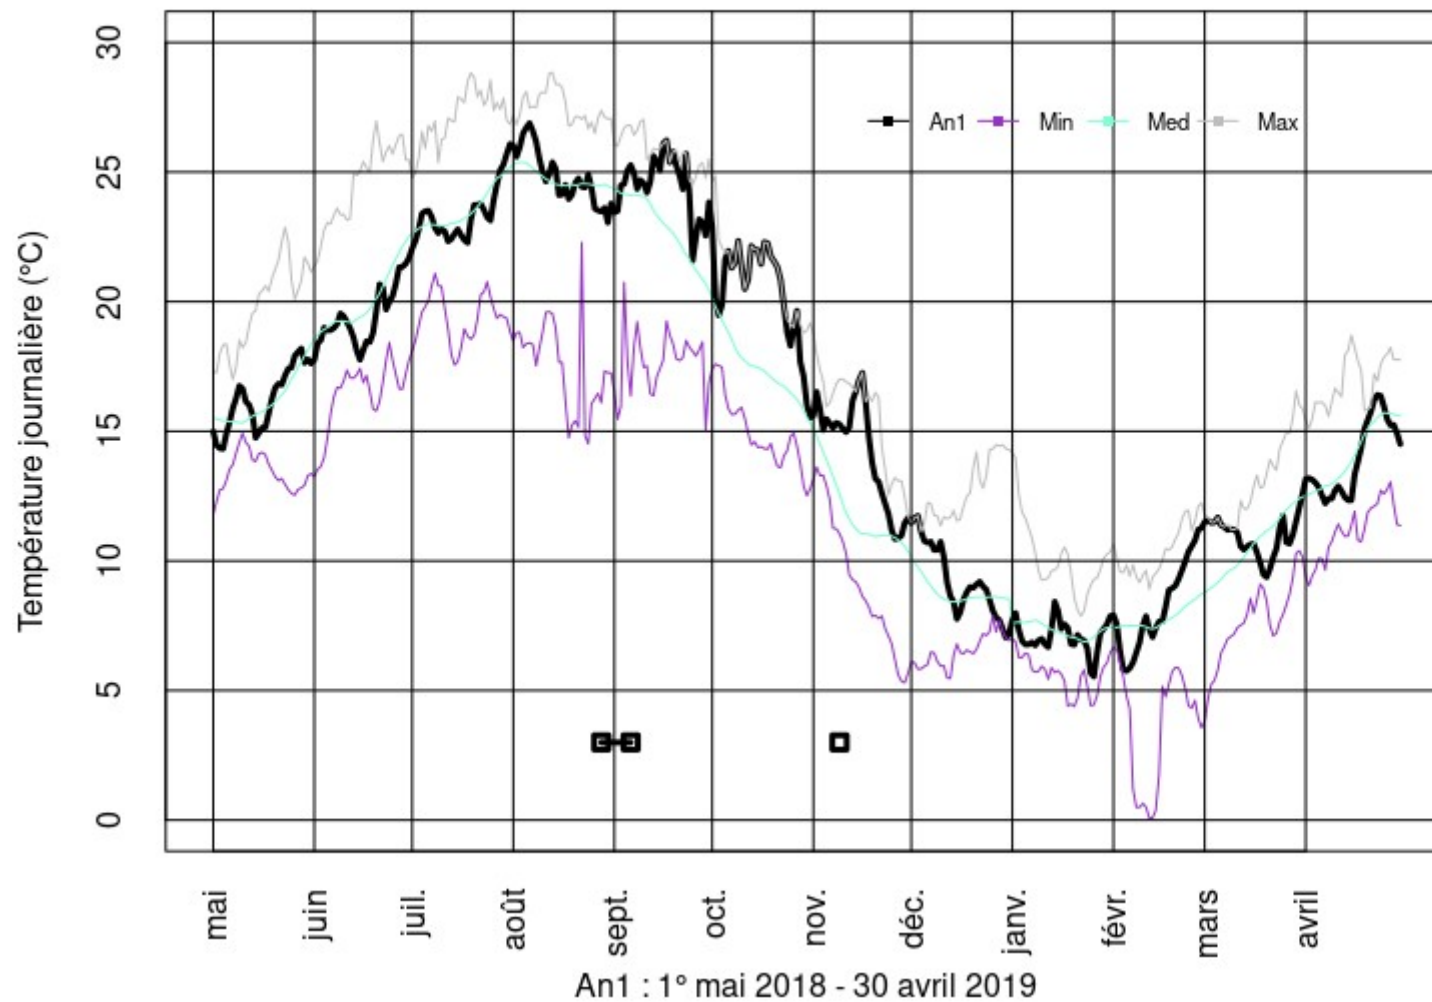
Figure 33 : Chronique de la température de l'eau moyenne journalière à l'écluse de Bollène (Pk187.50 – canal usinier Donzère) pour la première année d'étude – An 1, en noir. Chroniques des valeurs minimum (Min, en violet), médianes (Med, en vert) et maximum (Max, en gris) pour chaque jour de l'année, calculées sur la période 2012 – 2022 (données CNR). Les carrés en bas du graphe sont les dates de marquage des anguilles (Pk200.40).

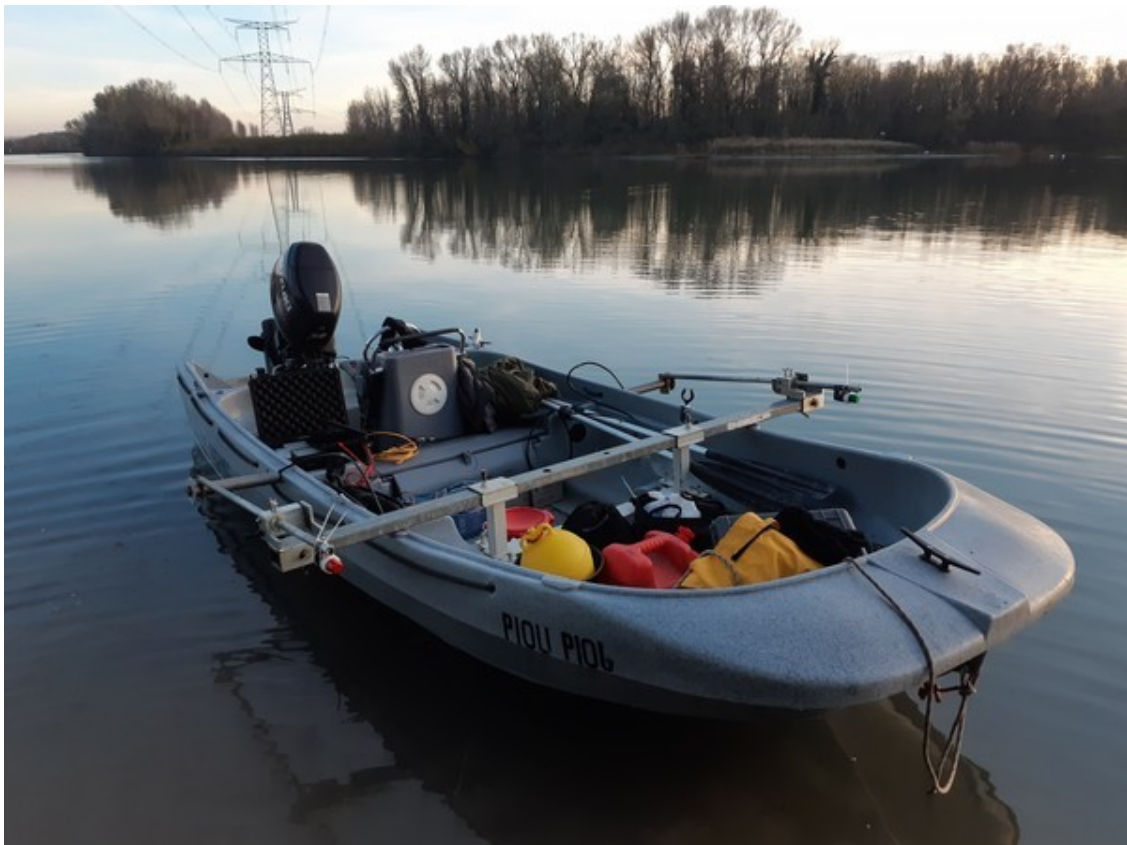
Figure 37 :Présentation de l'installation du matériel à bord du bateau pour les suivis mobiles. En haut vue du bateau avant le départ. La barre métallique en travers du bateau porte à bâbord et à tribord un support d'hydrophone qui est ici relevé pour la navigation et qui sera plus tard immergé. Chaque hydrophone est relié par un câble à un enregistreur qui peut être paramétré directement sur le bateau (bas ; pendant un suivi de nuit)

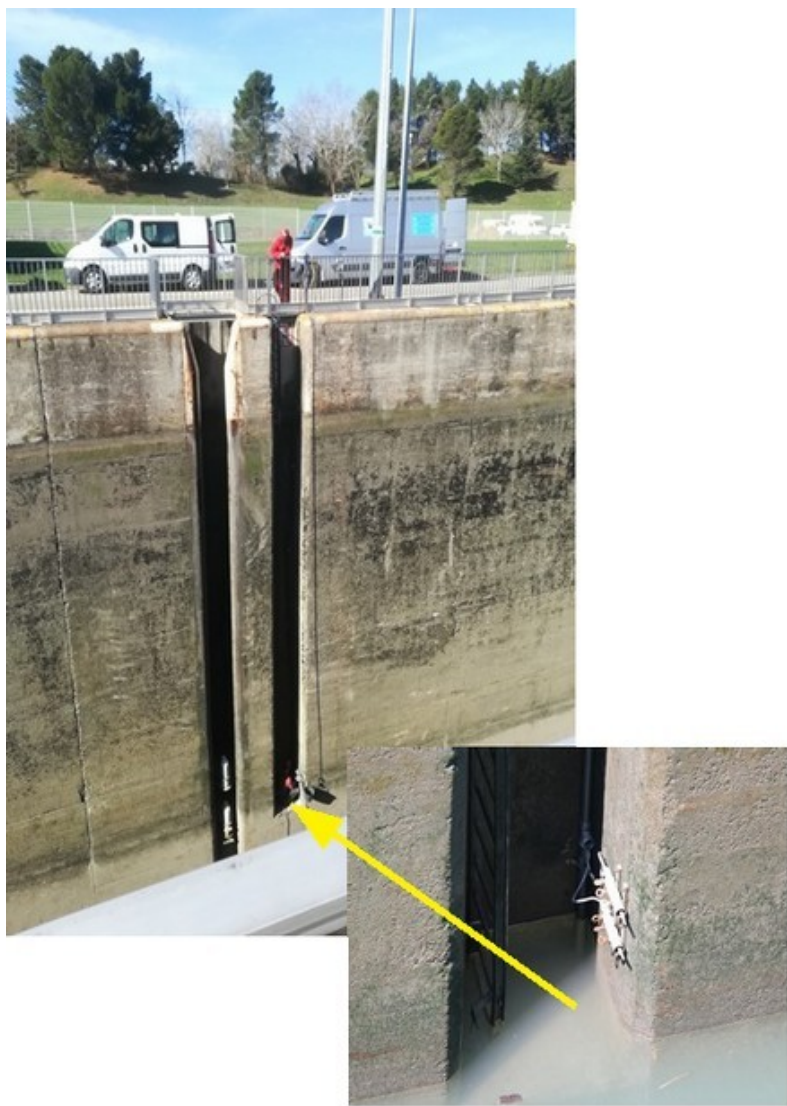
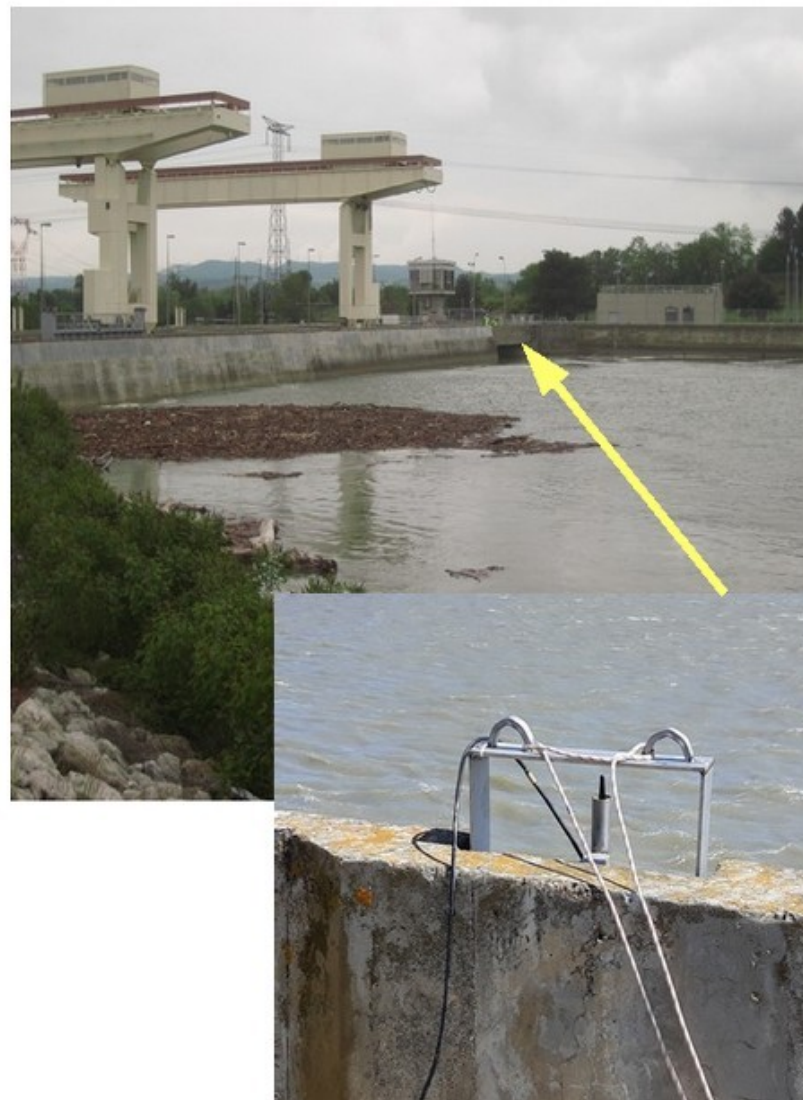
Position du détecteur de l'Écluse à gauche et du Déversoir à droite

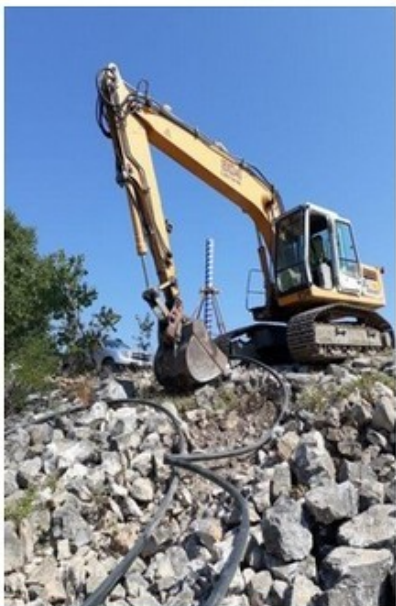
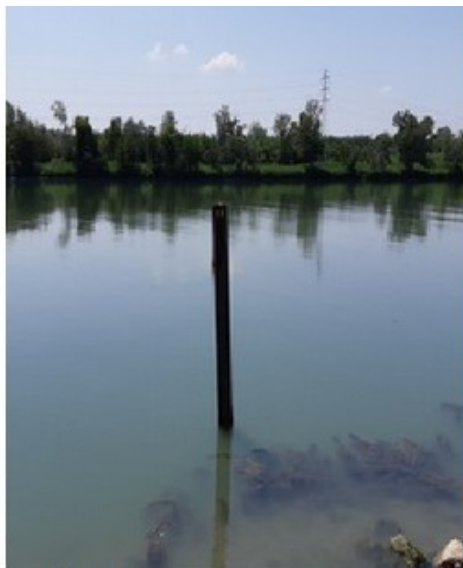
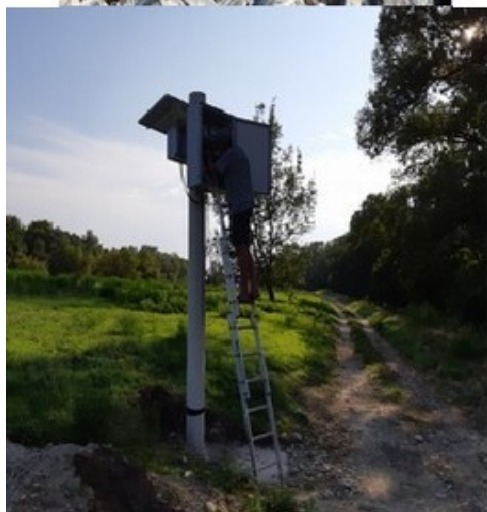
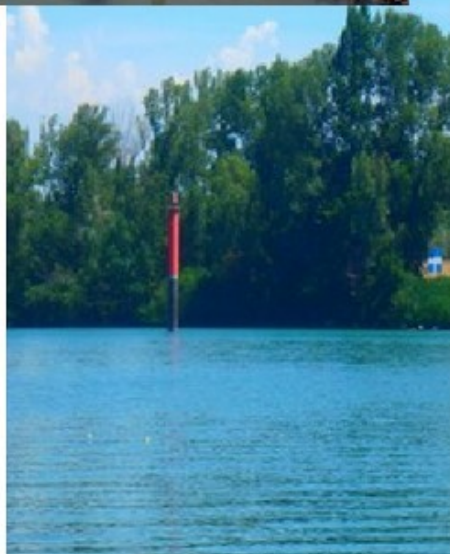
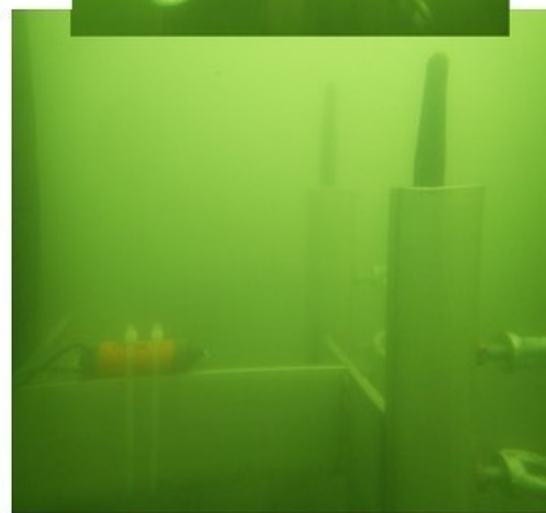
Installation des gaines pour le passage des câbles dans la berge ; IPN planter dans le fond du Rhône pour fixer le porte hydrophone ; exemple de mât béton pour supporter le boîtier abritant l'enregistreur, le modem et le tableau électrique, un boîtier pour la batterie et le panneau solaire ; Balise de navigation (limite du chenal de navigation) qui supporte un porte hydrophone dans le RCC ; deux vues subaquatiques d'un porte hydrophone, des hydrophones (celui connecté et celui de rechange) et un beacon tag fixé au support.

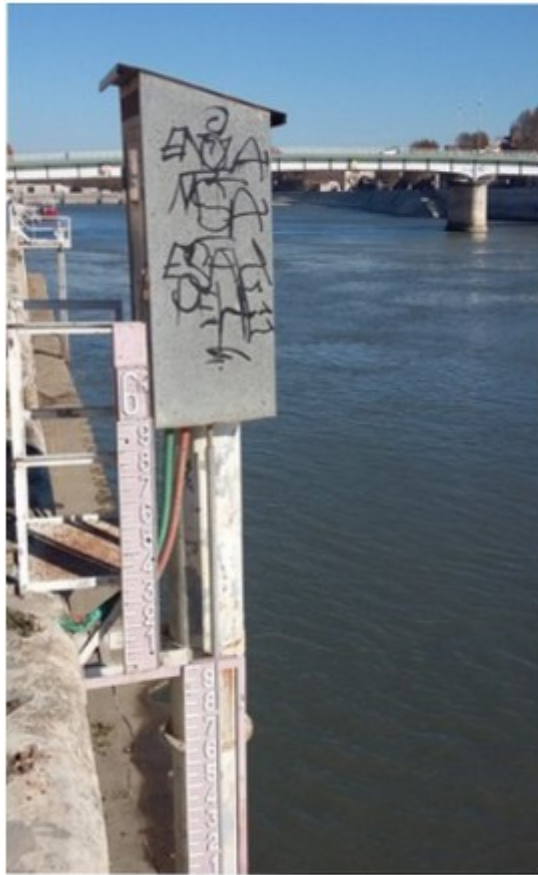
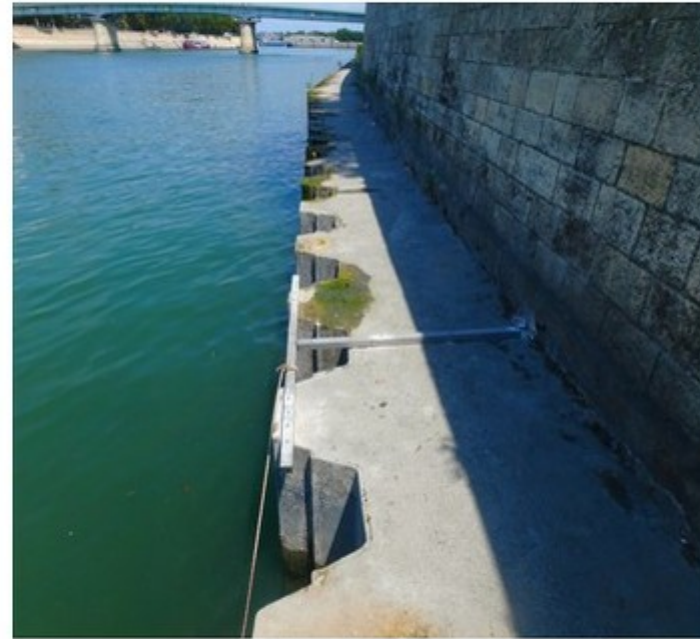
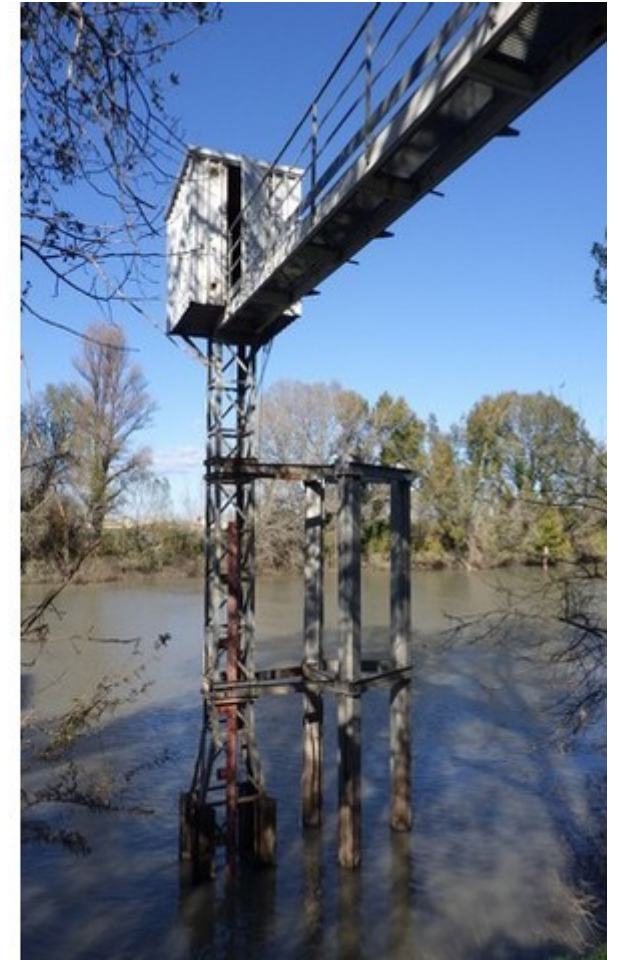
Position du détecteur de Arles Grand Rhône rive Droite (face à VNF) – à gauche ; les enregistreurs sont dans le coffret du limnigraphe CNR-VNF. L'hydrophone est tenu dans l'eau par un lourd support métallique comme pour la rive Gauche (au centre). Pour Arles Petit Rhône (à droite) le support d'hydrophone est fixé à la structure métallique du limnigraphe et l'enregistreur est dans la cabane CNR.
