Évaluation des routes de dévalaison des anguilles argentées du Rhône à travers l'aménagement hydroélectrique de Caderousse - (Compagnie Nationale du Rhône)

Projet de recherche/collaboration DAARAC 2017 – 2022

RAPPORT FINAL

Hervé CAPRA et Hervé PELLA (INRAE)

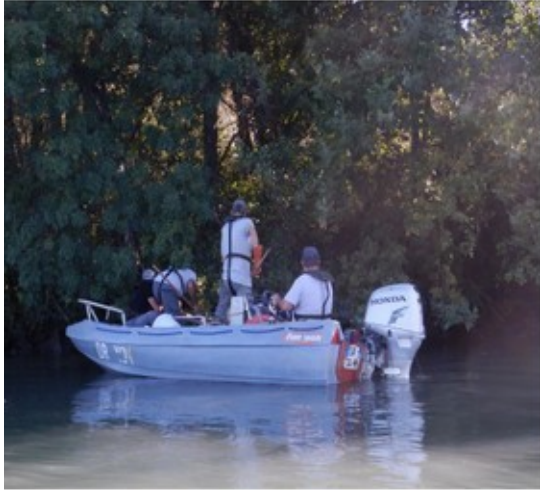
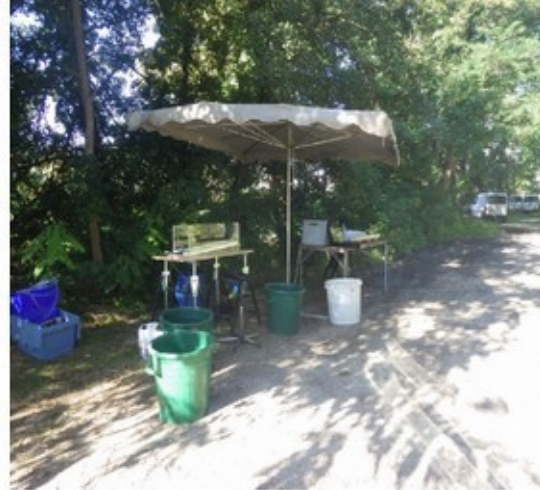
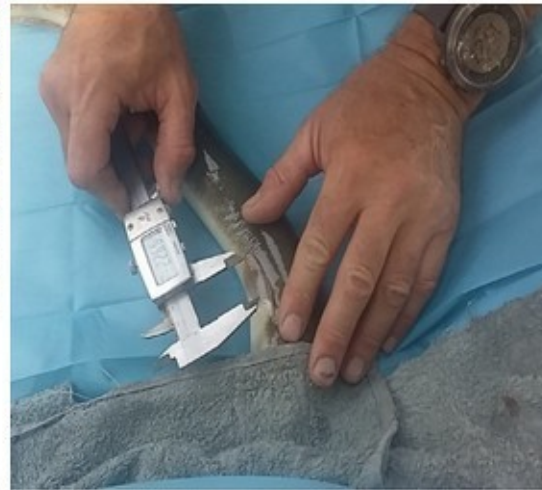
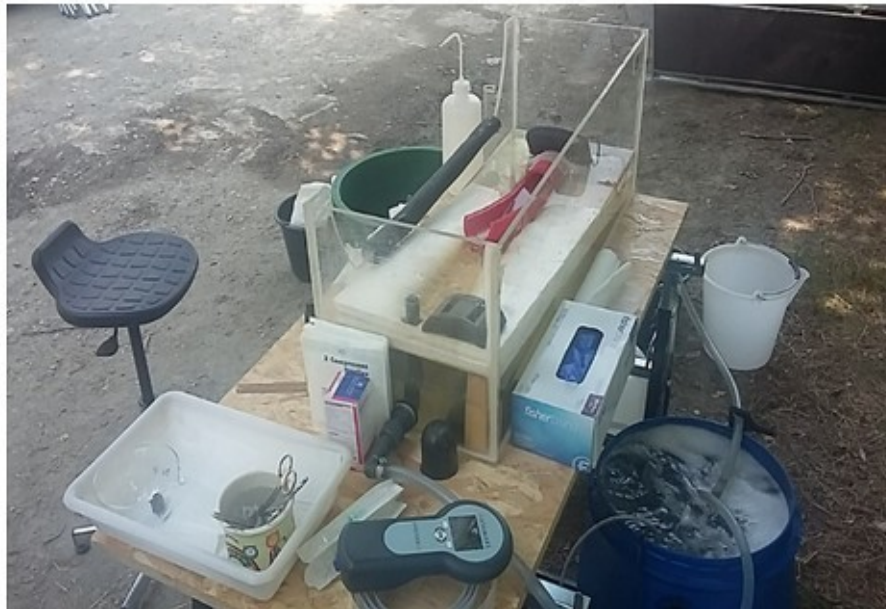
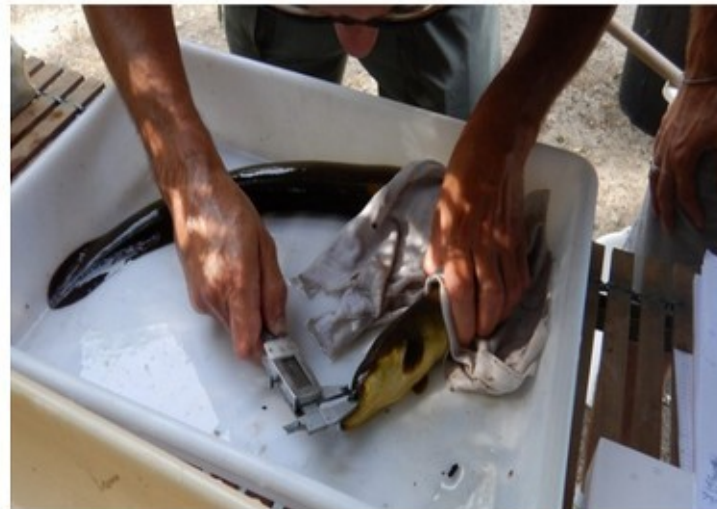
Pêche électrique en bateau (OFB), atelier de marquage et mesures biométriques pour la détermination du stade Durif (diamètre œil ; longueur nageoire pectorale)

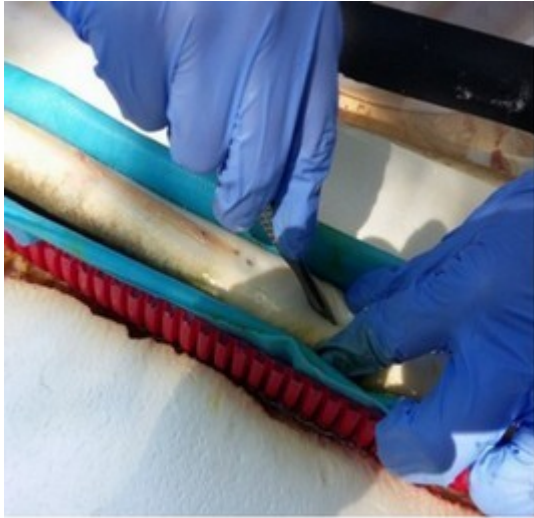
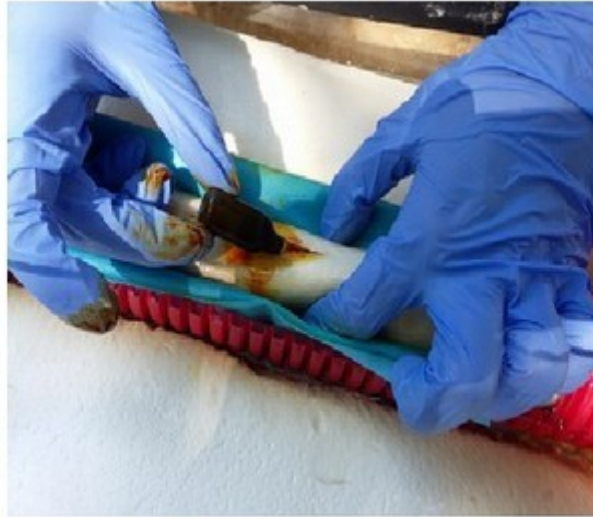
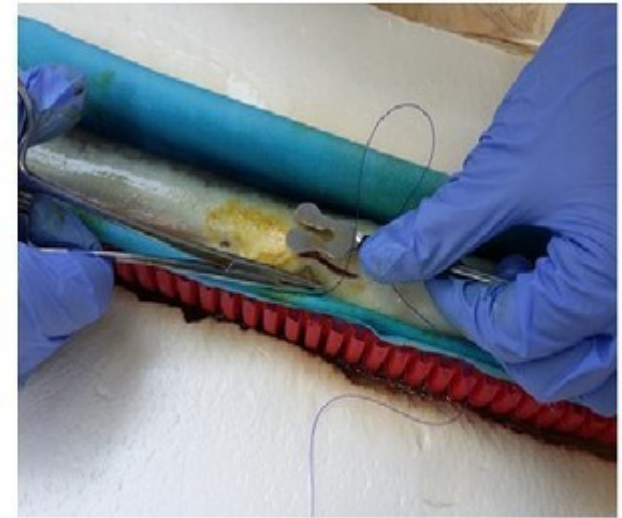
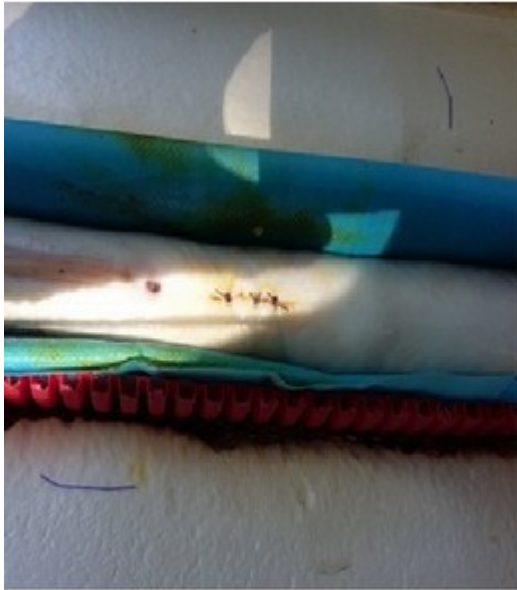
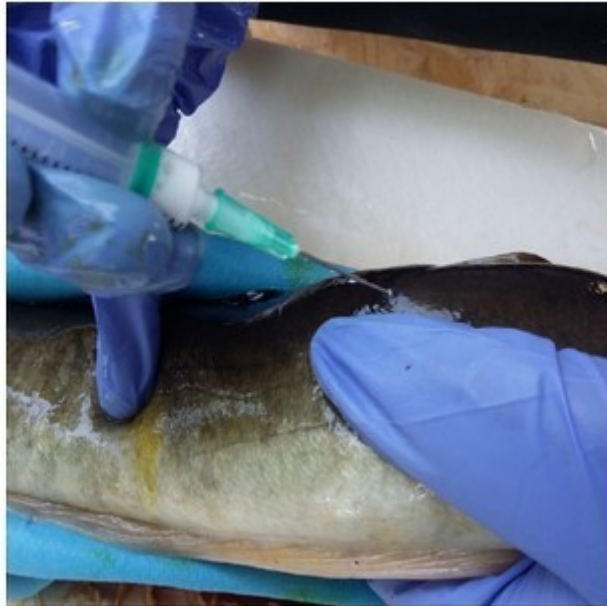
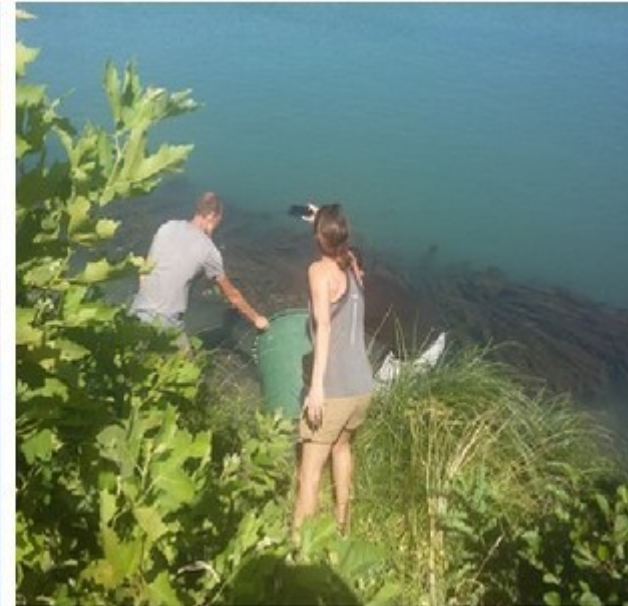
Les différentes étapes de l'acte chirurgical d'implantation de la marque dans la cavité intra-péritonéale des anguilles

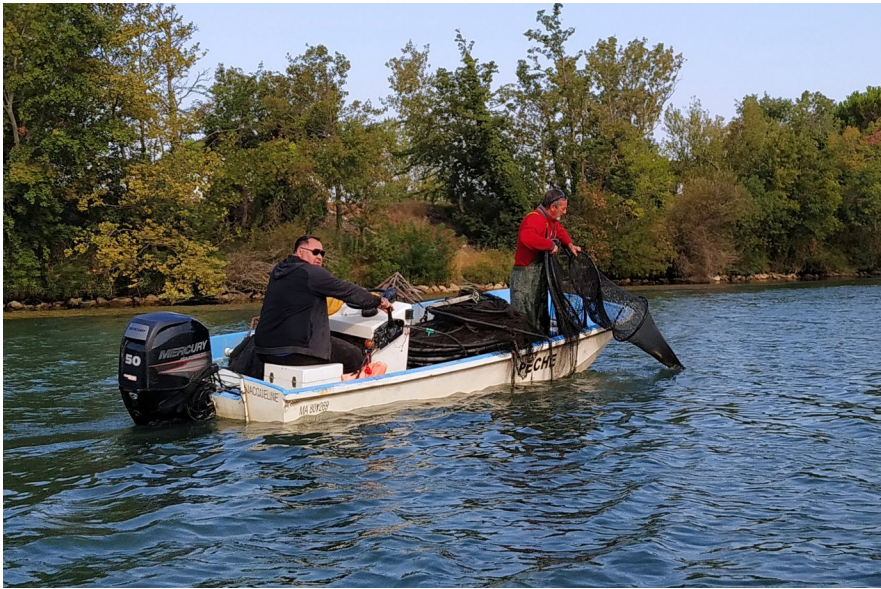
**Capture des anguilles au verveux
(Pêcheur professionnel J.-L. Fontane)**

Relevé d'un verveux par le pêcheur professionnel JL Fontaine en rive droite du Rhône à ST Etienne des Sorts (haut). Le verveux est ancré « corps de queue » à l'amont et « entrée » à l'aval, regardant vers l'aval. En bas, une description d'un verveu (Par Gegeours — Travail personnel, CC BY-SA 3.0, <https://commons.wikimedia.org/w/index.php?curid=22955086>). A noter que dans le Rhône, les verveux ont un très grosse entrée et n'ont pas d'ailes.

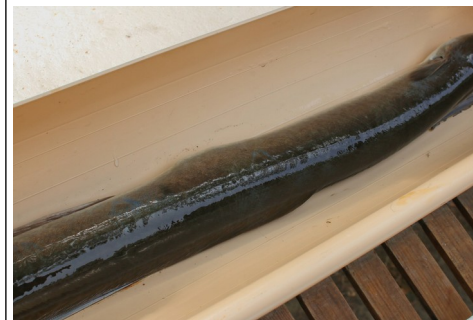
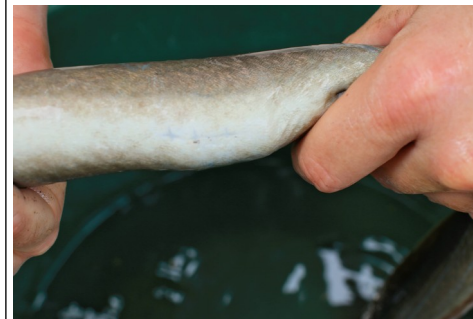
Photos d'anguilles pendant les mesures de biométries (HP = H. Pella ; FG = F Giroud). Sur la ligne du bas on ausculte une anguille de 2018 recapturée en 2019 (très maigre en comparaison avec une anguille pêchée en 2019). La cicatrice est parfaite. On aperçoit la marque dans le corps de l'anguille amaigrie.

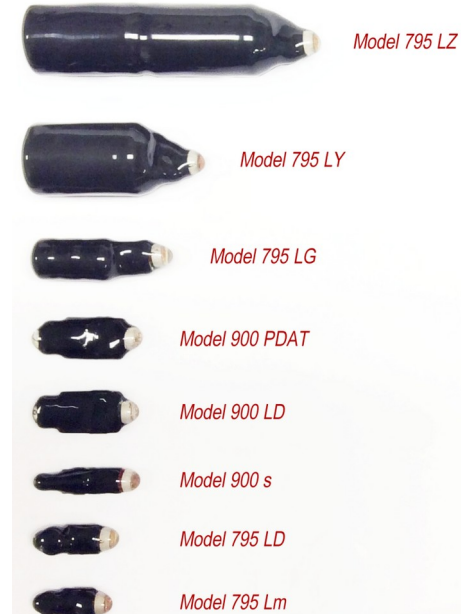
Acoustic Tag Model	Diameter mm	Length mm	Volume cm ³	Source Level dB/uPa	Weight		Approx. Life*	
					in air grams	in fresh-water grams	3 sec PRI	10 sec PRI
Model 795-Lm	6.8	17.5	0.28	149	0.65	0.34	38 d	66 d
Model 795-LD	6.8	20.0	0.45	149	1.10	0.55	98 d	175 d
Model 795-LG	11.0	25.0	1.40	152	4.60	3.10	220 d	400 d
Model 795-LY	16.0	48.0	5.70	152	11.90	7.30	2.5 yr	4 yr
Model 795-LZ	16.0	69.0	12.0	152	24.00	14.00	4 yr	5 yr

Model 900-s	6.0	16.0	0.28	152	0.57	0.29	~ 35 d	~ 65 d
Model 900-Lm	6.0	19.0	0.31	152	~ 0.65	~ 0.34	~ 55 d	~ 100 d
Model 900-LB	9.0	18.0	0.50	152	0.80	0.30	70 d	125 d
Model 900-LD	9.0	20.0	0.56	152	~ 0.96	~ 0.40	~ 110 d	~ 200 d

Acoustic Tags What are They?

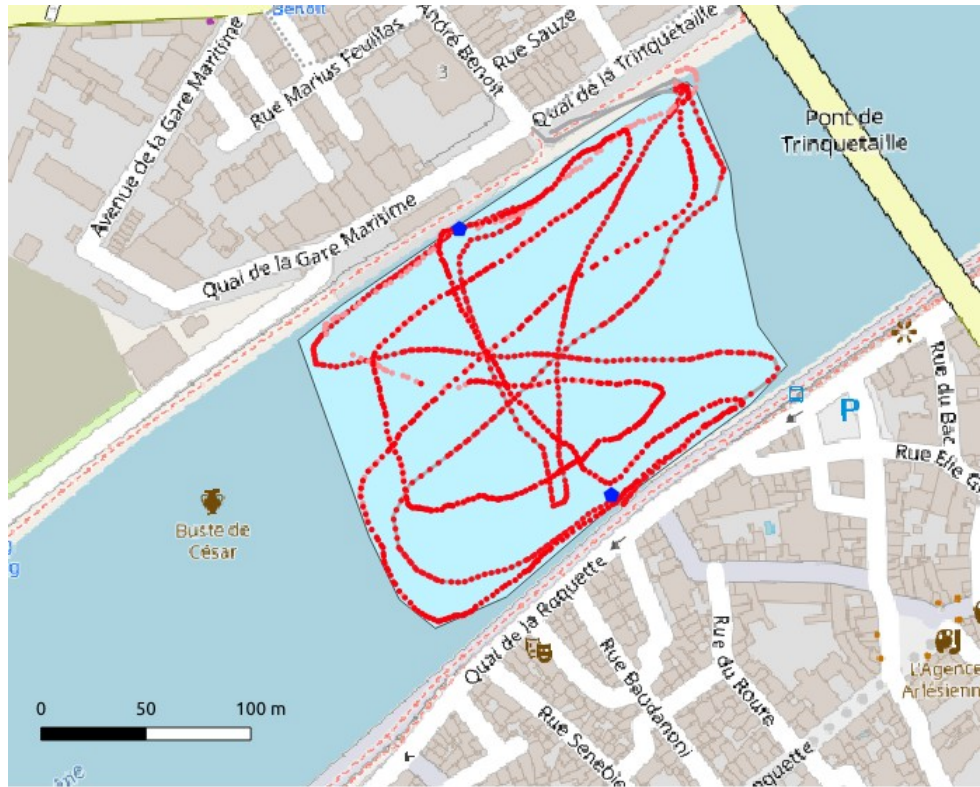
ARLES – Grand Rhône – PK282.6

points colorés = détection par l'hydrophone

Arles_RG, 20181002 en rouge et 20190911 en rose
