Étude de la dynamique de l'érosion hydrique et évaluation de l'efficacité des banquettes anti-érosives dans le bassin versant de Sbaihia (Zaghouan, Tunisie)

Mémoire présenté pour l'obtention du diplôme de master
en Géomorphologie et Environnement

ÉTUDE DE LA DYNAMIQUE DE L'ÉROSION HYDRIQUE ET ÉVALUATION DE L'EFFICACITÉ DES BANQUETTES ANTIÉROSIVES DANS LE BASSIN VERSANT DE SBAIHIA (ZAGHOUAN, TUNISIE)

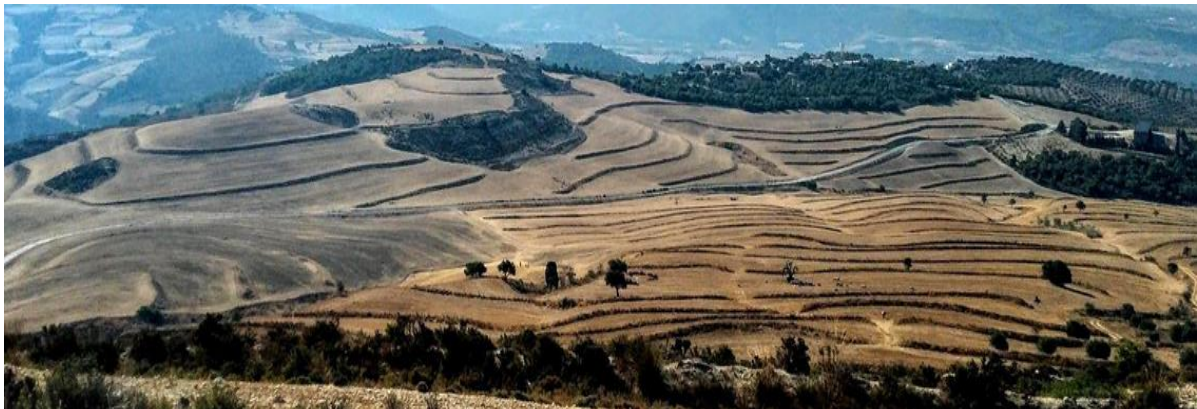
Photo 1- Aménagement des banquettes en cascade dans le bassin versant Sbaihia (AMRI S., juillet 2022)

Sur le bassin versant de Sbaihia, ce type d'aménagements concerne actuellement environ 42% de la superficie totale.

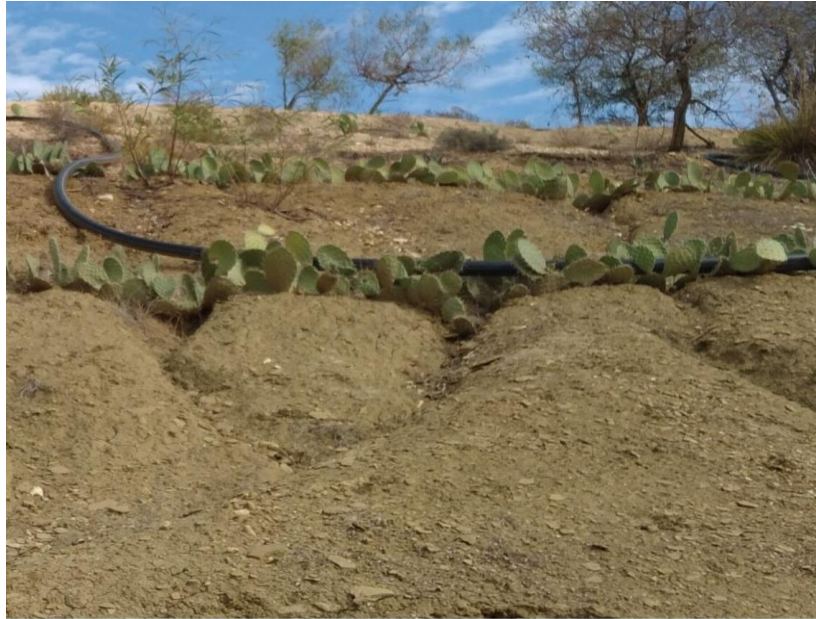
Photo 4- Banquette antiérosive en forme trapézoïdale (AMRI S., juin 2022)

Au sein des versants, nous avons observé quelques lignes de cactus inerme plantées sur la rive gauche du lac collinaire (photo 4).

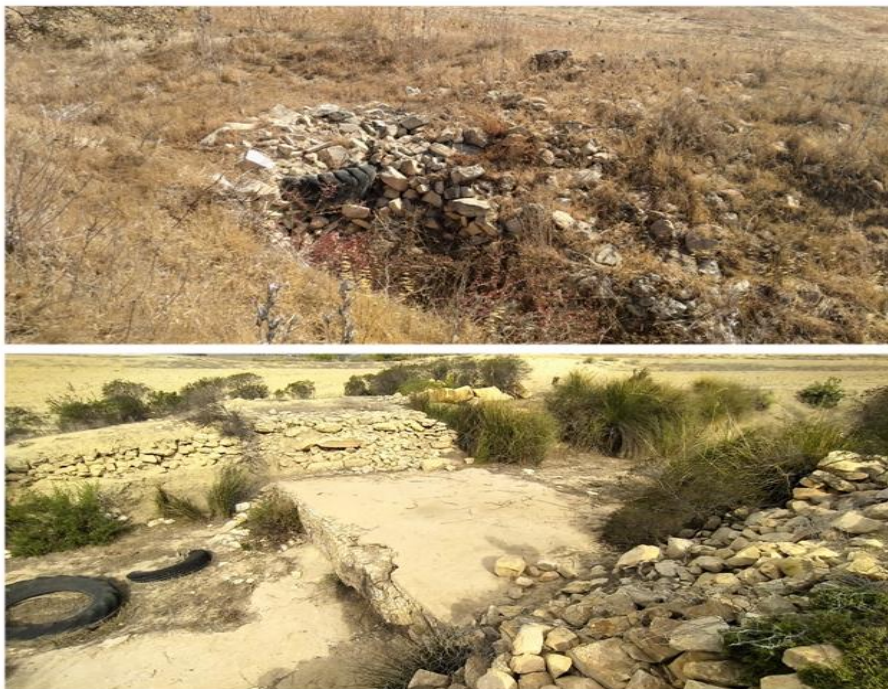
Photo 5- Aménagements antiérosifs dans des cours d'eau (AMRI S., mai 2022)

Dans les cours d'eau, il existe également quelques aménagements, qui sont essentiellement des seuils en gabion installés afin de stabiliser le lit de l'oued et de laminer les crues. Malheureusement, ceux-ci sont souvent en mauvais état. De plus, nous notons l'existence de quelques remblais traditionnels en pierres sèches sur les têtes des ravins afin de les combler ou d'éviter le recul de leur tête (photo 5). Enfin, nous avons assisté à la réalisation de quelques corrections en pierres sèches des petits ravins près du lac réalisés par les services CES.

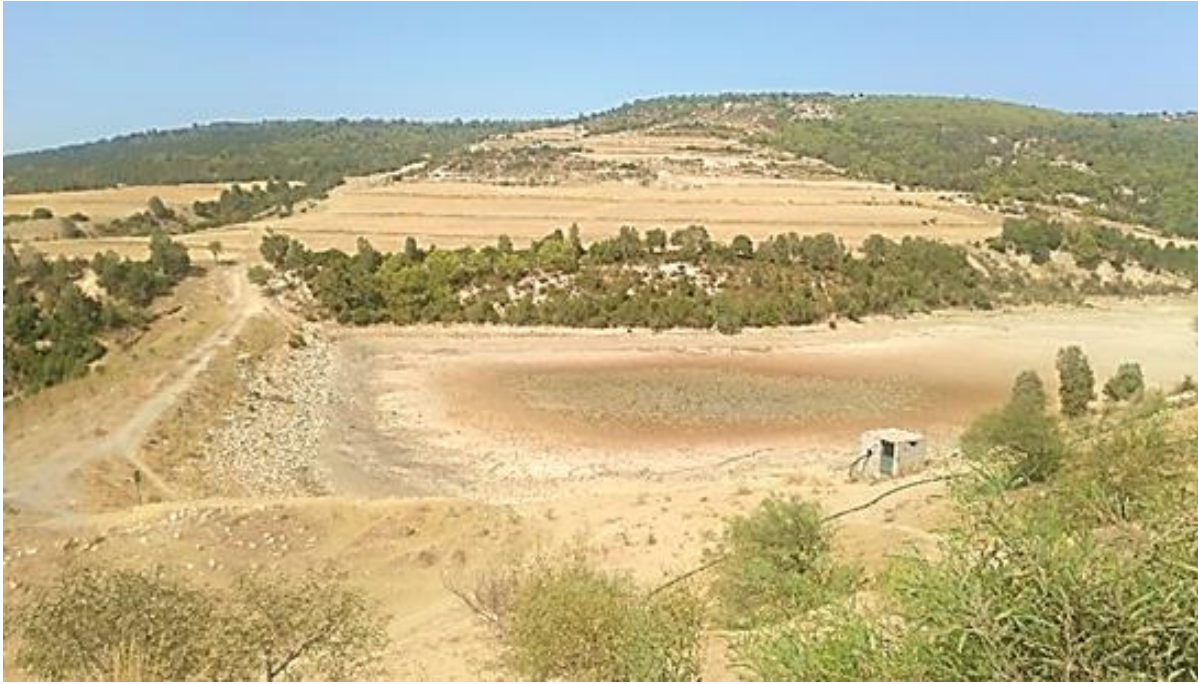
Photo 6- Lac collinaire Sbaihia, exceptionnellement à sec lors de l'été 2022 (AMRI S., juillet 2022)

Même si la retenue de Sbaihia est encore opérationnelle aujourd'hui, les apports solides entrant dans la retenue, évalués à 11 m³/an/ha (Ben Slimane, 2013), contribuent à la diminution progressive de sa capacité à mobiliser les eaux de surface. De plus, ces apports de sédiments viennent altérer la qualité de l'eau. La durabilité de cet ouvrage est donc menacée. Selon DG/ACTA et I.R.D. (2002), la retenue est utilisée pour l'irrigation des arboricultures. D'après l'enquête personnelle menée dans ce master, l'eau du lac collinaire est également utilisée ponctuellement pour répondre aux besoins domestiques de la population locale (limitrophe du bassin), en augmentation du fait de discontinuités en approvisionnement en eau potable de plus en plus fréquentes dans la région. Ceci ressort clairement des réponses des enquêtés, selon lesquels 37 % combinent la consommation de l'eau potable fournie par la SONEDE avec les citernes privées et 40% n'utilisent que l'eau des citernes. Alors que pour répondre à d'autres besoins domestiques ainsi qu'aux besoins en eau du bétail, 38% n'utilisent que l'eau du lac collinaire. Les besoins grandissants en eau, conjugués à la sécheresse et à l'envasement de la retenue, a conduit, pour la première fois depuis son existence, à une mise à sec de la retenue en juillet 2022, comme l'illustre la photo 6.

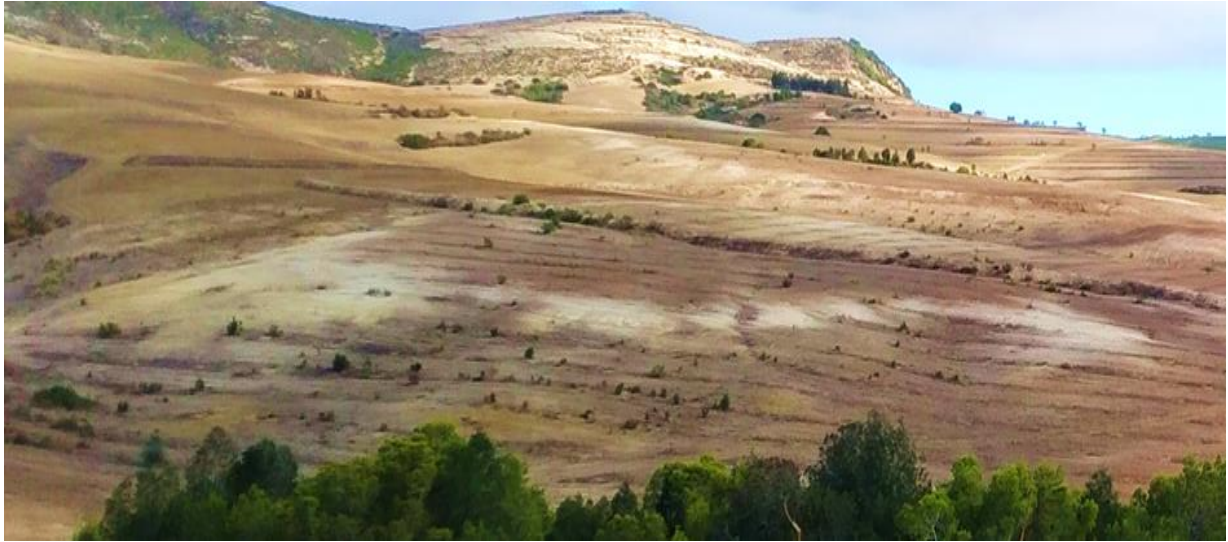
Photo 7- Manifestations de l'érosion en nappe sur le bassin de Sbaihia (AMRI S., octobre 2022)

Dans le bassin versant de Sbaihia, les zones affectées par l'érosion en nappe sont très répandues, mais avec différentes ampleurs. Les manifestations de ce type d'érosion peuvent prendre plusieurs formes, telles que la présence des taches blanches, qui affectent souvent les versants occupés par les cultures et qui s'intensifient au niveau de la partie centrale du bassin versant (photo 7). On reconnaît également les manifestations de cette forme d'érosion à travers la présence de pavages caillouteux, essentiellement localisés au niveau des crêtes septentrionales et orientales du bassin versant, ainsi que dans la rive occidentale du lac collinaire. Cependant, aucune manifestation nette de ce type d'érosion n'a été identifiée au niveau des zones forestières encore couvertes d'une végétation dense et permanente.

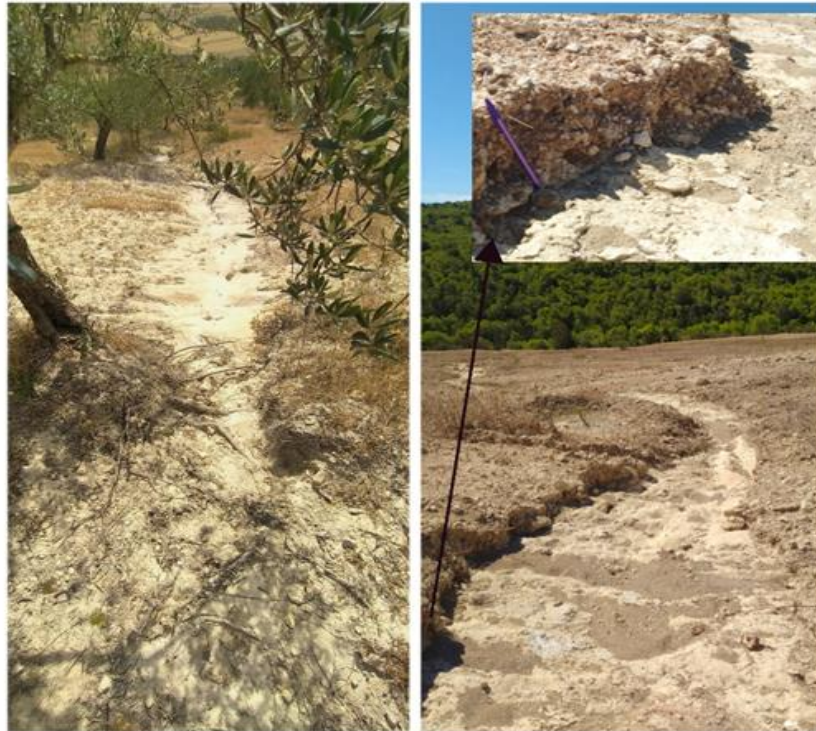
Photo 8- Exemples des rigoles (AMRI. S., juin et juillet 2022)

- Les rigoles : ces chenaux de dimension décimétrique ont été identifiés sur deux secteurs du bassin étudié. Le secteur principal se trouve en haut de versants, en dessous de la crête septentrionale, sur des zones de forte pente souvent dénudées ou occupées par les oliviers. Sur ces secteurs, les sols sont souvent très peu profonds ce qui facilite l'apparition de la roche mère sous-jacente et l'élargissement des rigoles. Le deuxième secteur touché par ces rigoles est le centre du bassin versant, déjà attaqué par l'érosion aréolaire. Dans ce cas, les rigoles poursuivent leurs parcours jusqu'à atteindre l'espace forestier (photo 8).

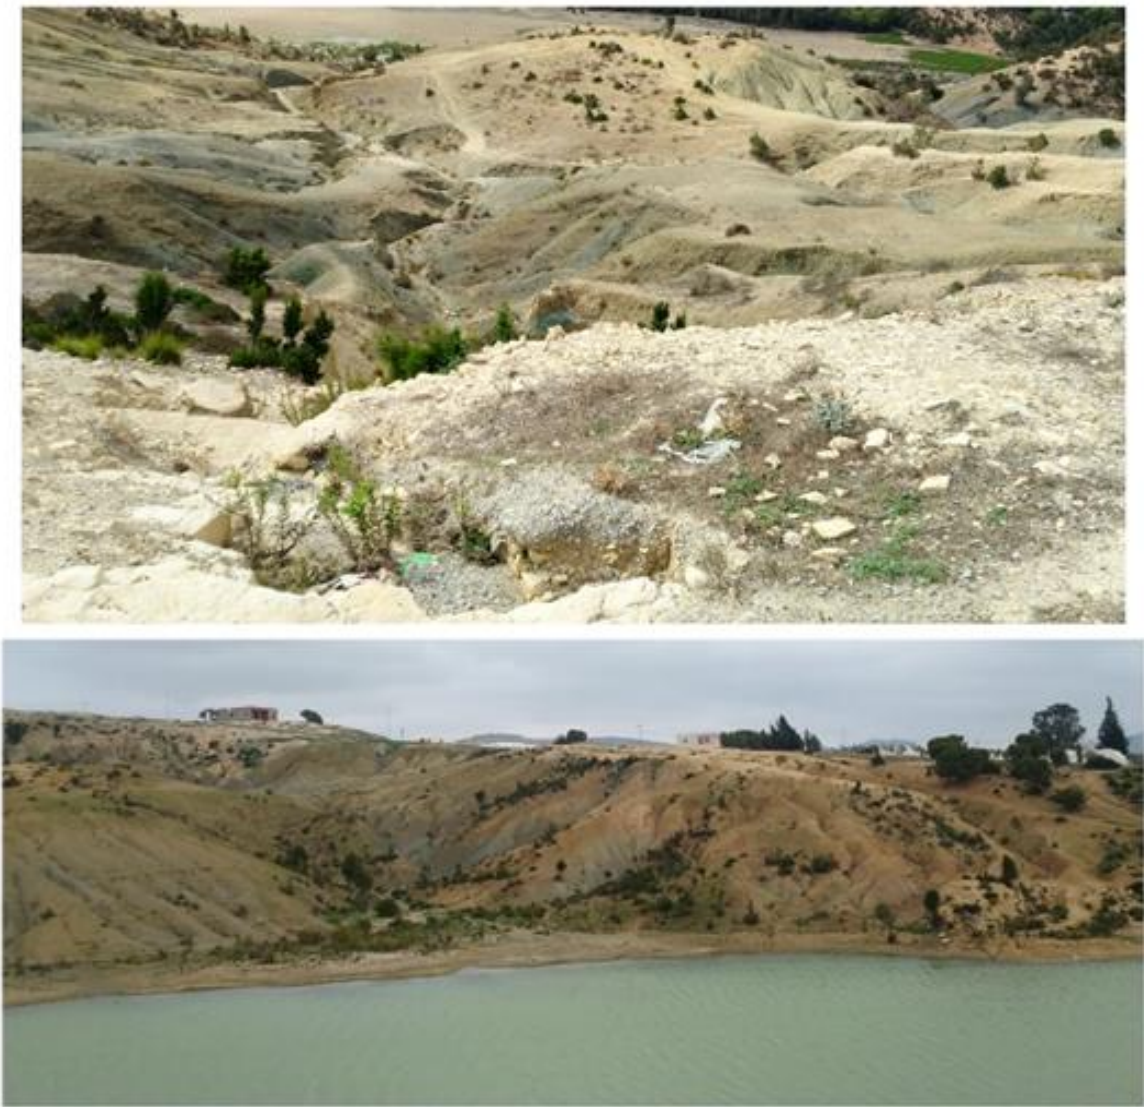
Photo 9- Badlands dans le bassin versant de Sbaihia (AMRI S., mars 2022)

- Les ravines (ou ravins) : ces chenaux de hauteur et longueur métrique ou pluri-métrique, débouchent souvent les uns dans les autres jusqu'à atteindre les grands axes de l'oued, si bien qu'ils forment un ensemble cours d'eau connectés débouchant jusque dans le lac situé à l'exutoire du bassin. C'est cet ensemble de cours d'eau au régime très intermittent (éphémère en réalité), oued compris, que l'on appellera dans ce mémoire "réseau ravinaire" ou parfois réseau hydrographique. Au niveau de la rive occidentale du lac collinaire, le ravinement est plus hiérarchisé et les interfluves sont très étroits, et dans ce cas, nous pouvons parler de badlands (dits aussi robines), où l'activité de ravinement est très intense et généralisée (photo 9).

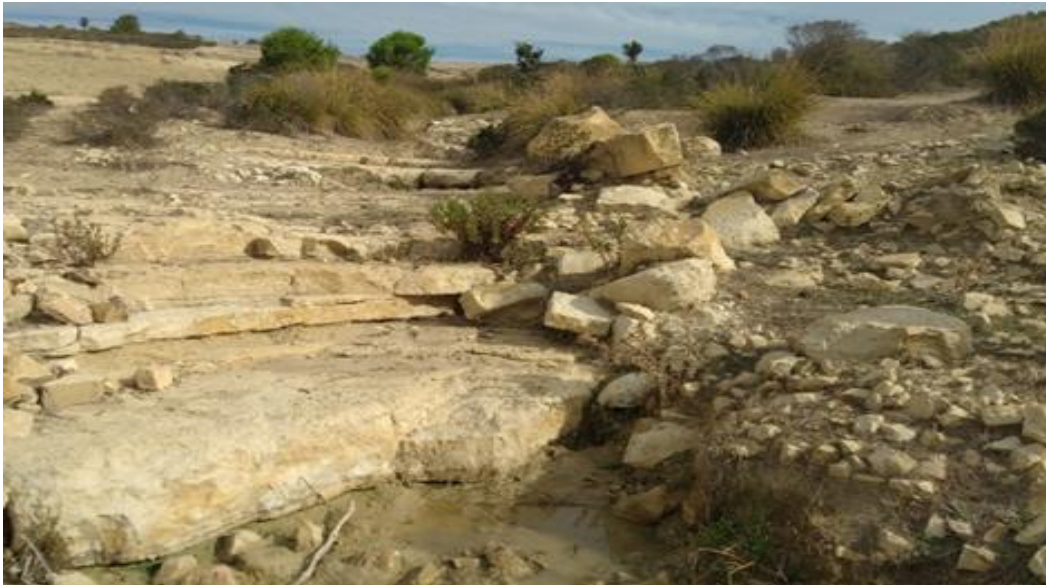
Photo 10- Recul en escalier au niveau du cours d'eau principal (AMRI S., juillet 2022)

- Recul dans le lit de l'oued principal et des ravins : ces formes de recul apparaissent sous forme de cascades (plunge pool) qui présentent des ruptures de pentes. Elles peuvent se présenter sous la forme d'un escalier stabilisé lorsqu'il y a mise à nu des roches en place par l'érosion différentielle des intercalations entre roches dures et tendres. Dans notre cas, les bancs calcaires apparaissent dans le cours moyen de l'oued principal (photo 10). Sinon, les cas les

plus observés sur le terrain sont les marmites d'érosion qui se produisent dans les formations tendres.

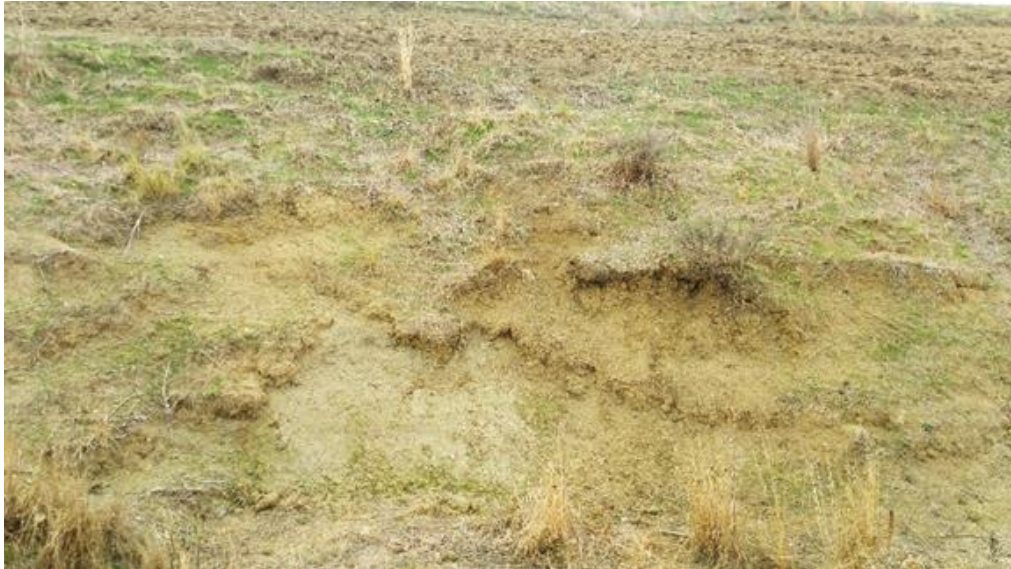
Photo 11- Glissement des berges sous forme de pans (AMRI S., juillet 2022)

- Recul de têtes de ravins : ce type de recul se manifeste également sous forme de marmite d'érosion, positionnée au niveau de la tête de ravin. Dans cette situation, si le recul est actif et conduit à une augmentation de la longueur de ces ravins par érosion régressive.
- Recul des berges : Ce phénomène s'observe au niveau des entailles qui perturbent la continuité de la berge. Ces entailles sont souvent des rigoles ou petits ravins qui se développent au niveau de points d'entrée d'eau de ruissellement des versants vers le lit.
- Berge attaquée par glissement : il s'agit d'un mouvement de masse au niveau de la berge après imbibition de la roche tendre (dans notre cas la marne) par l'eau infiltrée (photo 11). Ces glissements élargissent la section du cours d'eau au dépend des terres alentour.

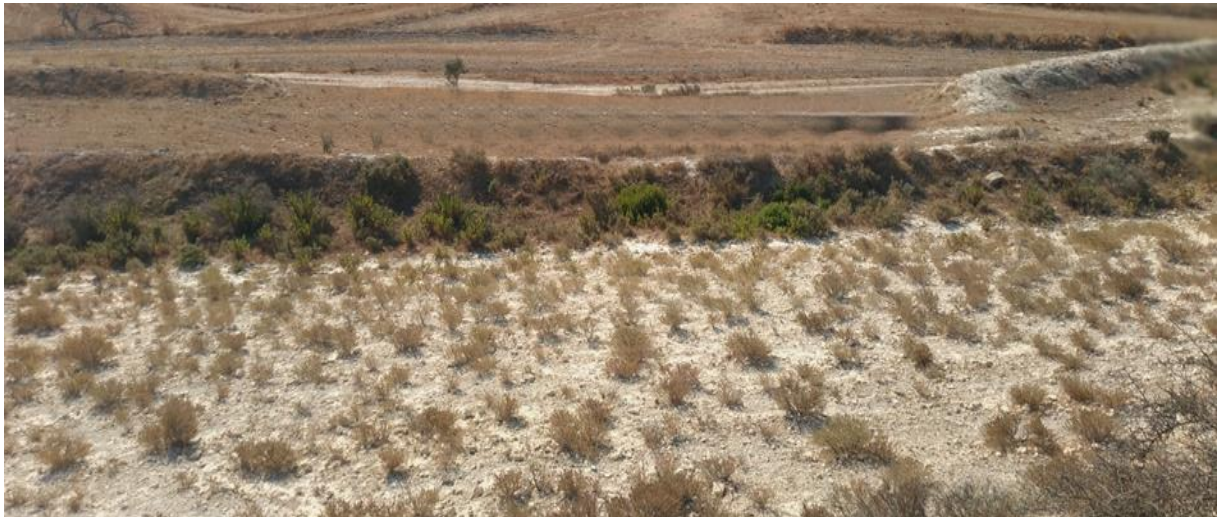
Photo 12- Une banquette « Oasis linéaire » (AMRI S., juillet 2022)

Au-delà du rôle bénéfique des banquettes sur le ravinement, on a pu constater sur le terrain d'autres effets bénéfiques comme l'amélioration des conditions édaphiques et l'amélioration de

la croissance végétale au niveau des canaux amont des banquettes. On peut citer, à titre d'exemple, le cas de banquettes érigées au niveau de la crête du bassin versant, entre 2013 et 2018, avec comme principal objectif de protéger les banquettes en aval (Baccari, 2008). Dans ces zones sommitales et caillouteuses, souvent utilisées comme des parcours, la végétation est dispersée et très claire. Cependant, localement, dans le canal de la banquette et même sur le bourrelet nous avons remarqué la régénération spontanée des espèces végétales comme le pin d'Alep et le romarin en densité et taille plus importante que celles présentes au niveau de l'espace inter-banquettes. Ceci nous renvoie à l'expression de Roose (2002) pour décrire la banquette antiérosive comme une « *Oasis linéaire* » (photo 12). Cet effet positif des banquettes a été prouvé dans la région de Siliana par Khelifi (2008), qui a montré que l'utilisation des banquettes antiérosives a augmenté le rendement total en orge à proximité des banquettes de 33% et de 10 % dans l'espace inter-banquettes.

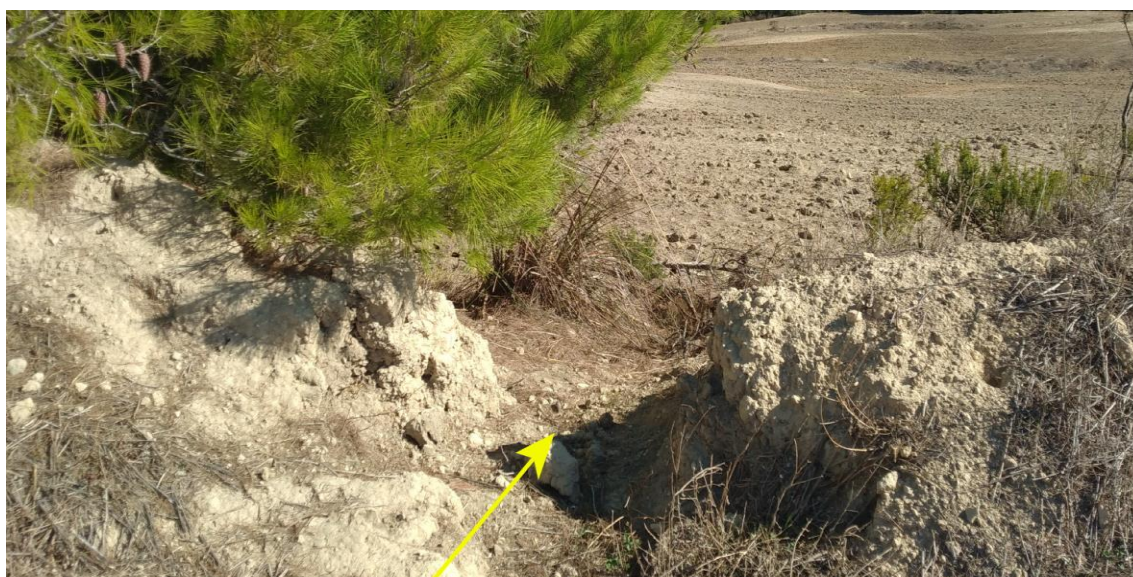
Photo 14- Rupture complète de la banquette (AMRI S., juin 2022)

- Rupture complète

C'est la division de la banquette en deux éléments avec disparition complète d'une portion localisée de la banquette (crête, talus amont et aval) comme l'illustre la photo 14. Comme pour la rupture partielle, elle se situe généralement au niveau d'un point bas de la crête et résulte d'une surverse du ruissellement accumulé en amont de l'édifice. L'apparition d'une rupture complète crée un chenal de concentration des eaux qui peut amener à son élargissement lors des crues futures et stimuler l'érosion concentrée pouvant aller jusqu'à l'apparition d'un ravin. Leur répartition spatiale touche la quasi-totalité des versants du bassin. Mais leur concentration est plus élevée sur les versants sud-ouest. Selon les images Google Earth du 23 novembre 2018, nous avons remarqué des indicateurs de ruissellement sur l'espace interbanquettes et de déversements, qui coïncident souvent avec les ruptures que nous avons détectées sur le terrain trois années plus tard en 2022. Pour rappel, l'année 2018-2019 vient au deuxième rang point du vue pluviométrie sur toute la période d'étude. Les averses exceptionnelles de l'automne 2018 seraient à l'origine de ce type de brèches ou de leur amplification.

À la suite du suivi et l'évaluation de l'état des banquettes sur notre site d'étude, nous constatons que la principale intervention qui doit être réalisée de façon régulière afin d'assurer la durabilité des banquettes est la correction des dysfonctionnements. La nature de l'intervention dépend du type, de l'origine et de l'ampleur de ces dysfonctionnements. Pour les ruptures complètes créées par surverse, la recommandation est de combler complètement cette rupture, et de rehausser la crête de la banquette. Si toutefois le milieu aval ne peut pas recevoir de déversements d'eau provenant de l'amont à cet endroit, si le milieu aval peut constituer un lieu de réception du débordement des eaux provenant de la banquette amont, alors il est plutôt conseillé d'installer, à l'endroit de la rupture, un seuil déversoir bien consolidé qui permettra de réguler la surverse sans créer de dommages importants. On pense par exemple à la création de seuils déversoirs en pierres sèches qui permettent de diminuer la vitesse d'évacuation. Concernant les ruptures incomplètes, il est important d'intervenir rapidement afin d'éviter que celles-ci évoluent en rupture complète. Des corrections simples, même manuelles par l'agriculteur, sont souvent suffisantes. Les ouvertures de banquettes réalisées pour créer des passages d'engins doivent être étudiées au même titre que les ruptures complètes. L'entretien consiste également à éviter le comblement du canal amont des banquettes afin de préserver leur capacité de rétention du ruissellement. Cela consiste par exemple à curer les canaux et redistribuer la terre récupérée dans des zones cultivées car ce sont bien souvent des sédiments fertiles qui se retrouvent piégés à cet endroit.

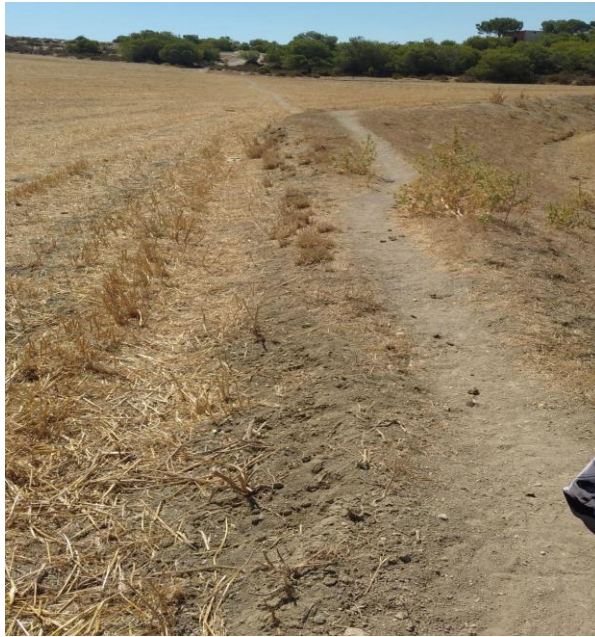
Photo 15- Affaissement longitudinal de la banquette avec création d'une dépression centrale à l'endroit du passage répété du bétail (AMRI S., juin 2022)

Cette forme de dégradation correspond au tassement de la crête, principalement du fait du piétinement répété par les troupeaux. Dans le bassin de Sbaihia, et particulièrement le cas dans le douar Ouled Alaya, certaines banquettes sont en effet utilisées par les bergers comme des chemins pour leur bétail, qui paîtront dans les terres agricoles ou dans l'espace forestier. Outre le fait que ce tassement conduit à favoriser la surverse du fait d'une réduction de la hauteur de

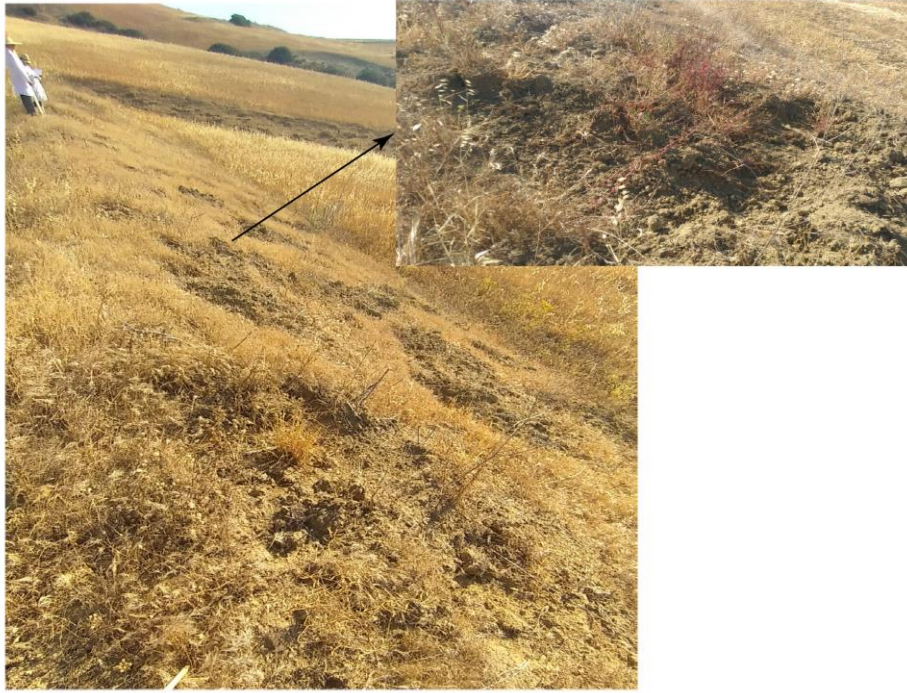
Photo 16- Écroulement superficiel du talus de la banquette (AMRI S., juin 2022)

C'est un écroulement de la surface de l'un ou des deux talus, sans affaissement de la crête de la banquette (photo 16). La répartition de ce type de phénomène, souvent provoqué soit par l'action d'animaux sauvages (sangliers notamment) à cause de la proximité des espaces forestiers, soit par des traces de bergers qui choisissent les banquettes comme un endroit de repos et de surveillance de leur bétail, est plutôt aléatoire. Cette perturbation fragilise le talus qui devient plus sensible à la rupture postérieure en cas de saturation en eau.

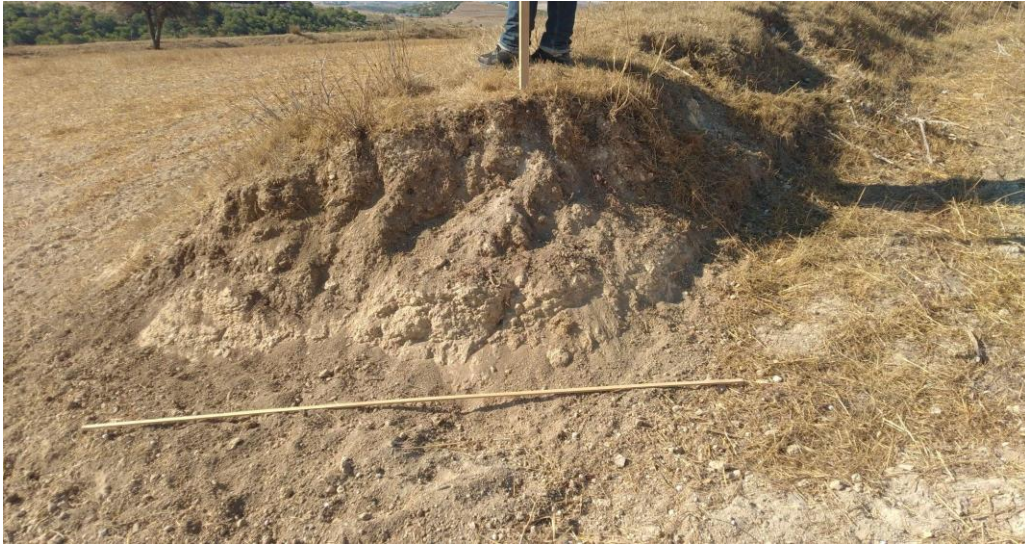
Photo 17- Dégradation des extrémités d'une banquette (AMRI S., juin 2022)

Le passage du bétail ou des machines agricoles, ainsi que l'énergie du ruissellement, peuvent être les agents responsables de ce "grignotage" des banquettes. D'après la prospection du terrain, nous avons remarqué qu'aucune attention particulière n'avait été portée pour créer des exutoires bien aménagés. Dès lors, les extrémités des banquettes jouent un rôle très important car tout le ruissellement est parfois amené à transiter par ces endroits. Si ces extrémités sont mal placées ou dégradées, elles peuvent alors causer des perturbations dans le système des banquettes en cascade.

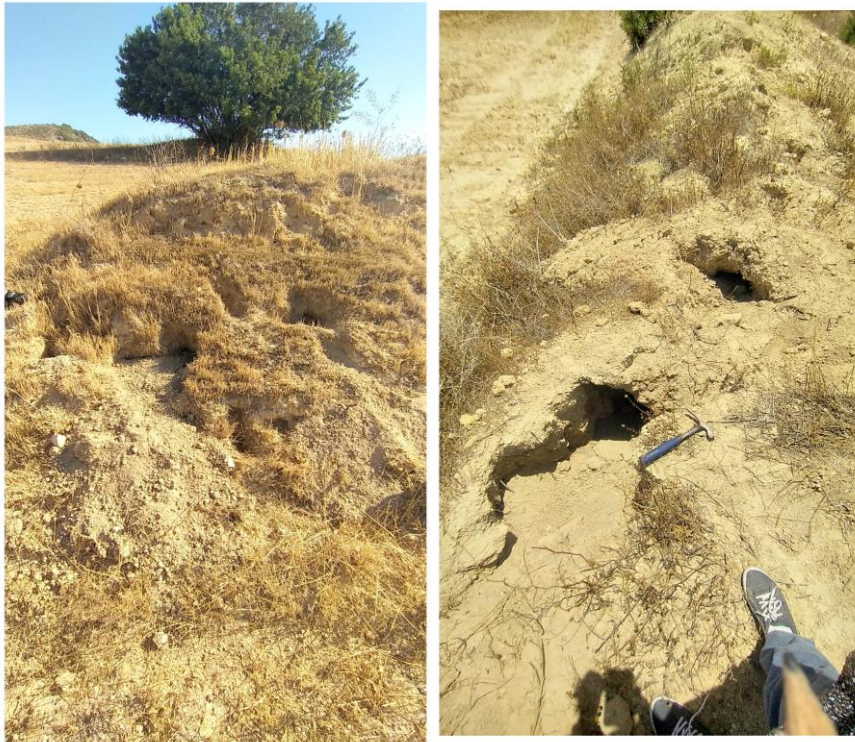
Photo 18- Banquette affectée par des galeries creusées par des rongeurs (AMRI S., juin 2022)

Deux types de dégradations internes des banquettes ont été différenciés à Sbaihia : les trous et les tunnels. Les trous se sont des excavations de terre au niveau de la crête ou des talus sans avoir des connexions entre elles. Souvent, ces trous sont des terriers d'animaux fouisseurs (photo 18). Les tunnels, quant à eux, sont des excavations de terres continues entre deux portions de la banquette, de telle façon qu'ils laissent un élément de la banquette (souvent la crête) en surplomb au-dessus du vide (photo 19). Dans ce cas, la probabilité que la crête de la banquette cède est élevée.
