# Analyse des dysfonctionnements des LSPR de la station d'Esternay

Irstea – centre de Lyon  
UR MALY

AOUT 2013

PASCAL MOLLE

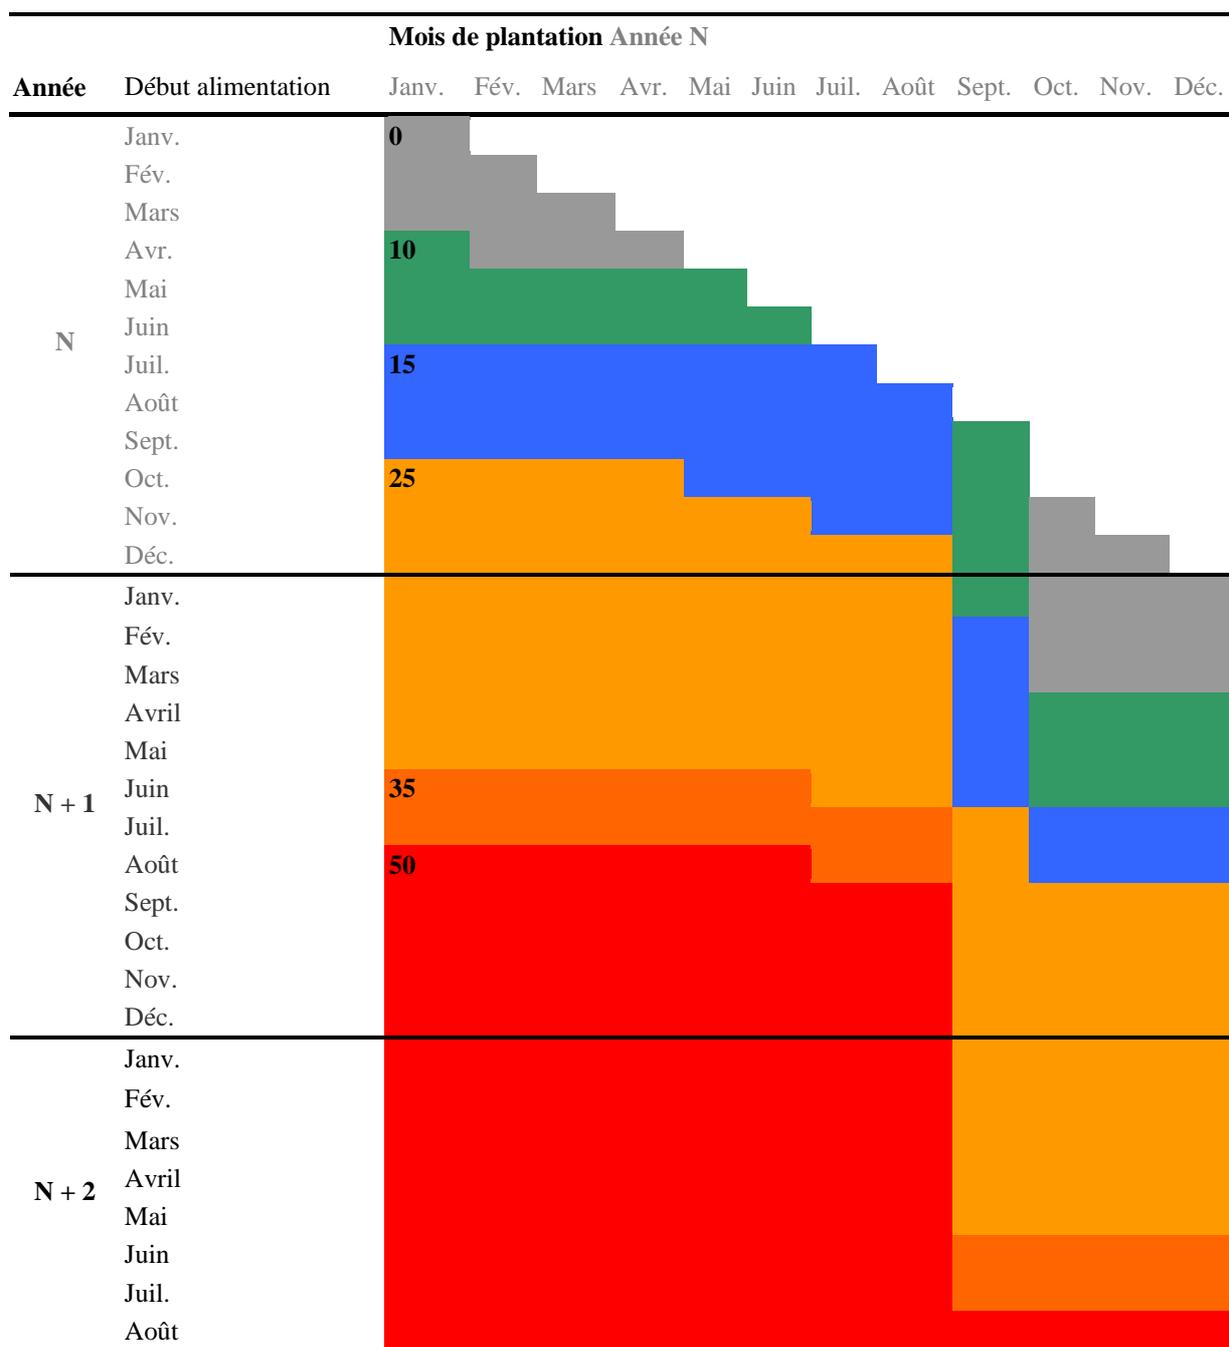
## Annexe : tableau des charges d'alimentation des lits

Légende : Surface Grise/Verte/Bleu/Orange1/Orange2/Rouge correspondent au temps d'attente avant les premières alimentations/Acclimatation1 10 kg MS.m<sup>-2</sup>.an<sup>-1</sup>/Acclimatation2 15 kg MS.m<sup>-2</sup>.an<sup>-1</sup>/Charge de démarrage 25 kg MS.m<sup>-2</sup>.an<sup>-1</sup>/Transition 35 kg MS.m<sup>-2</sup>.an<sup>-1</sup>/Charge de dimensionnement 50 kg MS.m<sup>-2</sup>.an<sup>-1</sup>
