Diagnostic de la végétation implantée sur les ouvrages de protection contre les crues de la Rivière des Pluies

M. Vennetier, C. Zanetti

Rapport du 05/01/2017

Version 2

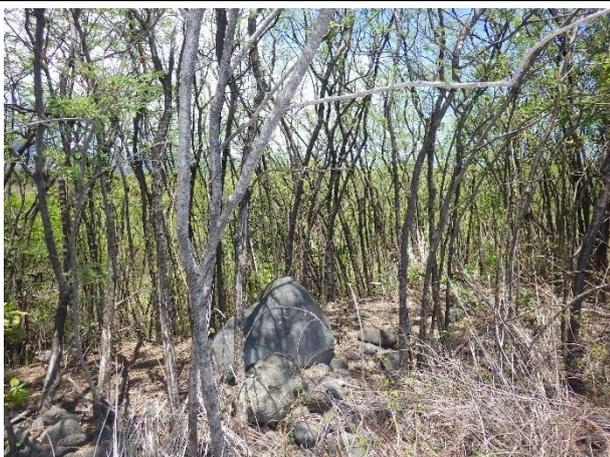
Photo 1 : Forte densité de Cassie sur le talus de la digue côté rivière

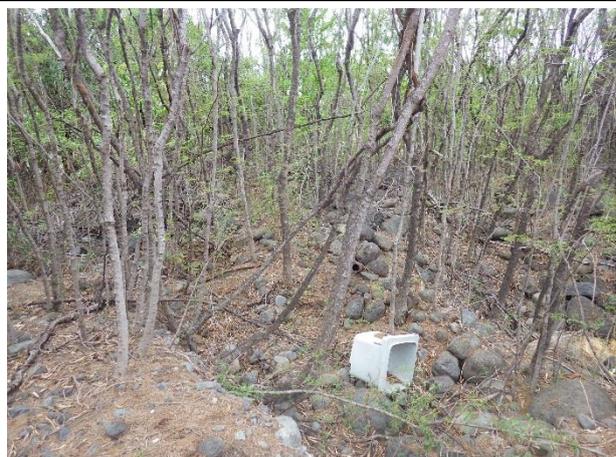
Photo 2 : Densité moyenne à forte de Cassie sur les épis, cas de l'épi 2

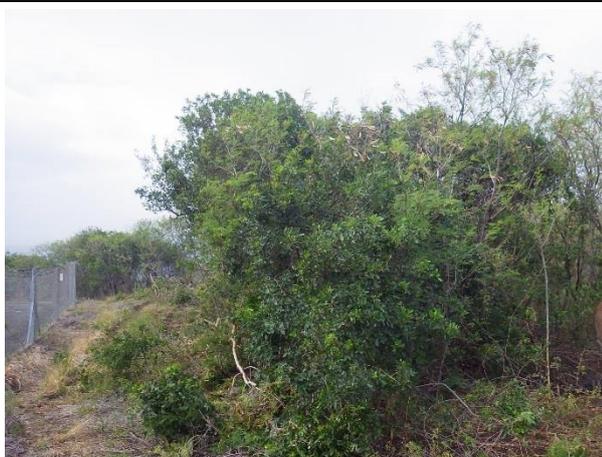
Photo 3 : Faux -Poivrier implantés sur la crête et les talus de la digue

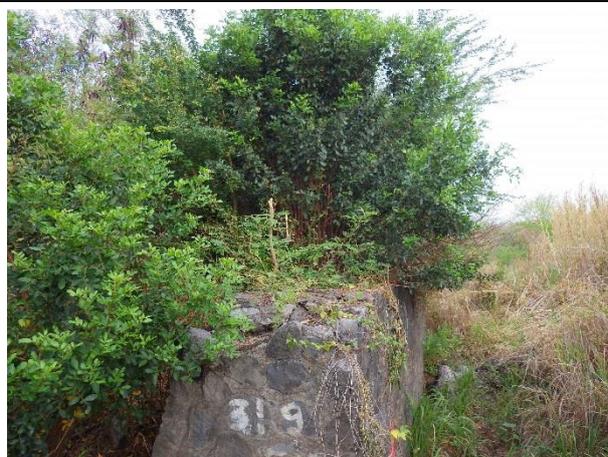
Photo 4 : Faux-Poivriers implanté contre les murs des épis, cas de l'épi 3

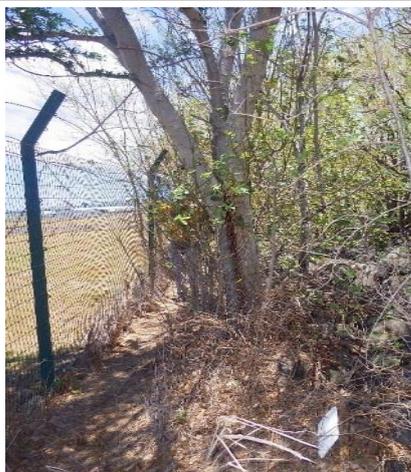
Photo 5 : Tamarin de l'Inde implémenté en crête de digue sur la partie aval de l'ouvrage, proche de l'épi 5

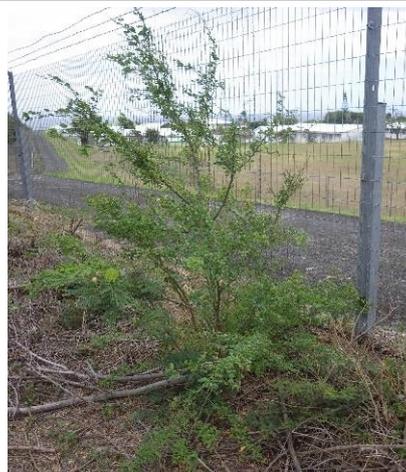
Photo 6 : Jeune Tamarin de l'Inde se développant le long de la clôture en crête de digue

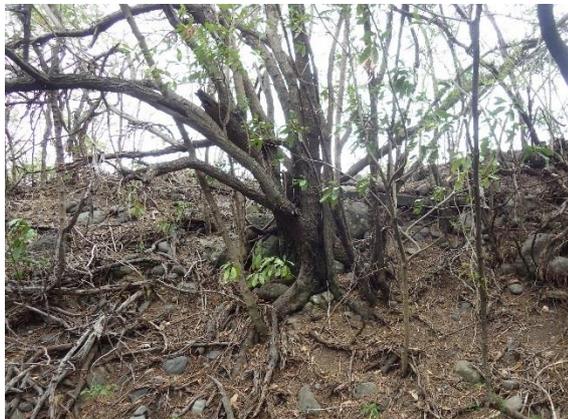
Photo 7 : Jeunes plants d'Avocat Marron entourant un Faux-Poivrier mort sur le talus de la digue

Le faux poivrier peut parfois atteindre des tailles plus importantes (photo 42), notamment à proximité des murs, côté rivière et côté épis, en raison de l'accès à l'eau de la nappe dans le lit de la rivière. Mais il reste sur la plus grande partie de la digue et des épis limité à d'assez faibles diamètres (15-20 cm) en raison : (1) des matériaux très inhospitaliers, pauvres chimiquement et très drainants donc totalement secs en saison sèche, ralentissant la croissance, (2) de la mortalité régulière des troncs par excès de sécheresse ou par renversement (cyclones) qui conduit les souches à rejeter (photo 7 et nombreuses observations de troncs morts ou mourants dans les cépées sur le terrain).

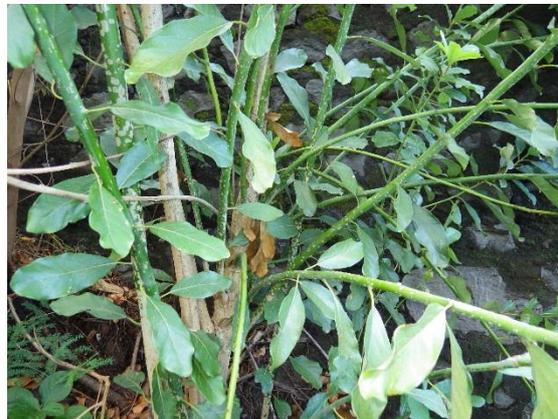
Photo 8 : Rejets d'un Avocat Marron coupé en 2015 au pied du mur maçonné

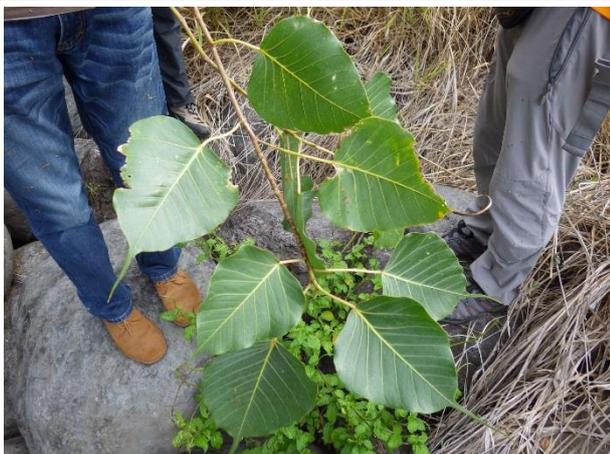
Photo 9 : Ficus Religiosa implanté sur le talus de l'épi 4

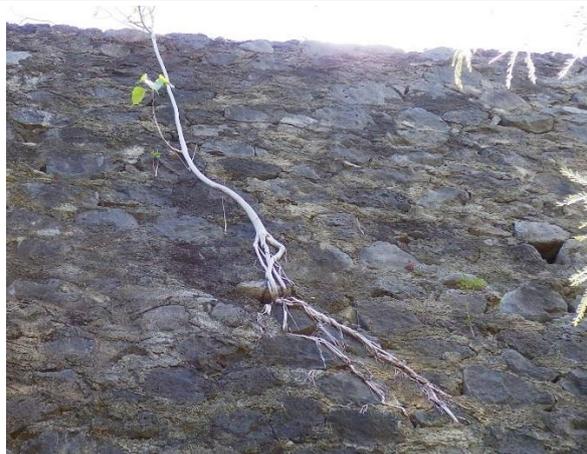
Photo 10 : Ficus Religiosa implanté dans le mur de l'épi 1

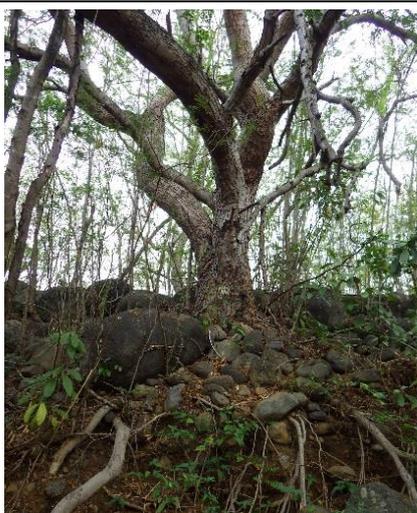
Photo 13 : Tulipier du Gabon implanté sur le talus aval de l'épi 3 – un seul sujet de cette dimension a été observé

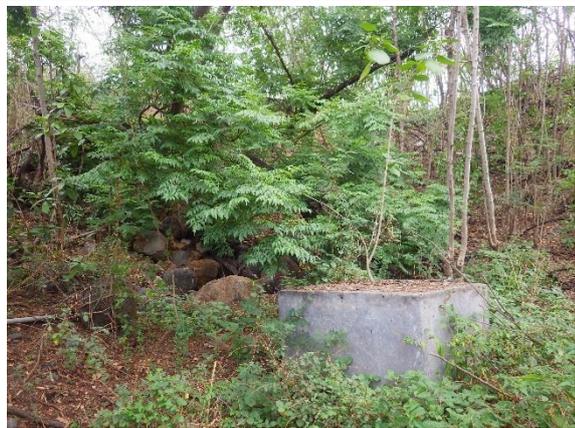
Photo 15 : Un grand Lilas de Perse en pied de talus aval de l'épi 1, sur la zone de l'exutoire.

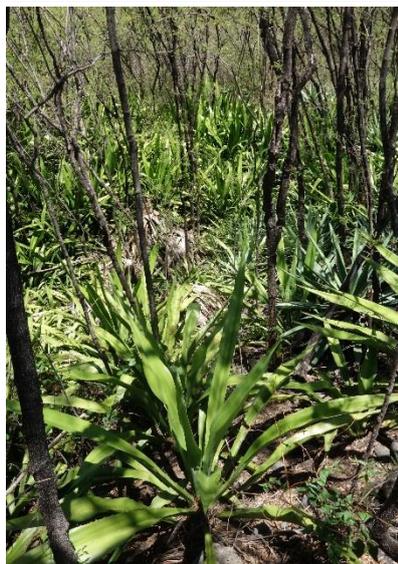
Photo 17 : Chocas verts en crête de l'épi 2

Les secteurs envahis par les Chocas ou le Pitahaya (photos 17 à 22) vont nécessiter des opérations spécifiques. Au stade actuel, seules 3 zones peu étendues de 10 à 25 m de long sont concernées (épi 2 et digue), plus des individus ou tâches isolés (épi 4 notamment). Ces tâches semblent s'étendre, des individus jeunes entourant quelques adultes. Sans opération de contrôle, la situation risque d'empirer rapidement, certains individus arrivant actuellement à maturité. Il est donc recommandé d'éliminer dès que possible ces espèces envahissantes (cf. 4.2.1). Si on ne les élimine pas immédiatement, une surveillance rapprochée est nécessaire : repérage précis des contours des tâches, et suivi annuel de leur expansion. En cas d'expansion rapide avérée, leur élimination sera obligatoire dans les plus brefs délais.

- Eradication des Chocas verts et bleus lorsqu'ils gênent la surveillance visuelle des talus, surtout s'ils s'avèrent invasifs. Dans ce dernier cas, il faudra aussi éliminer préventivement les individus isolés. La méthode d'éradication habituellement préconisée à La Réunion est la taille "en ananas" : conservation de quelques jeunes feuilles de cœur verticales et coupe de toutes les autres feuilles (pas de coupe au ras du sol), en début de saison sèche, afin que leurs réserves d'eau résiduelle et d'éléments nutritifs s'épuisent. Un test est nécessaire immédiatement dans les conditions locales (les chocas sont à l'ombre contrairement aux zones en plein découvert habituellement traitées). Un traitement chimique peut être envisagé, après quelques essais, si on l'utilise sur aussi les murs et gabions.

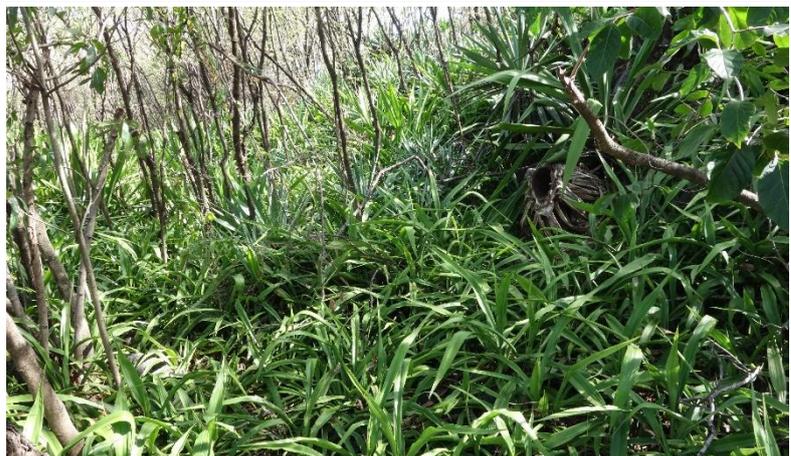
Photo 18 : Chocas verts très denses (en mélange avec quelques chocas bleus, sur le talus de la digue

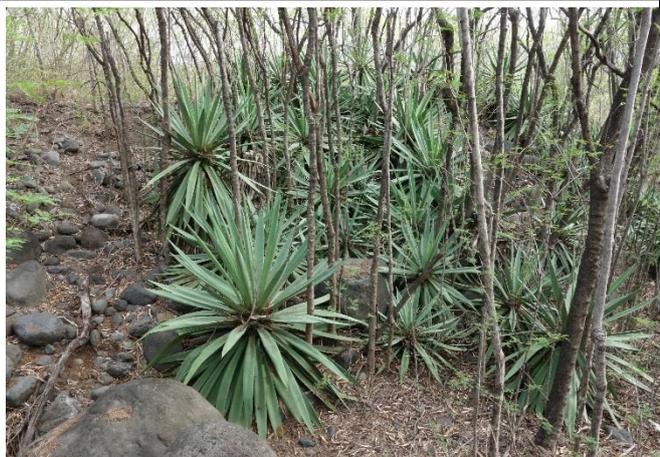
Photo 19 : Chocas bleus sous les Cassies sur l'épi 2

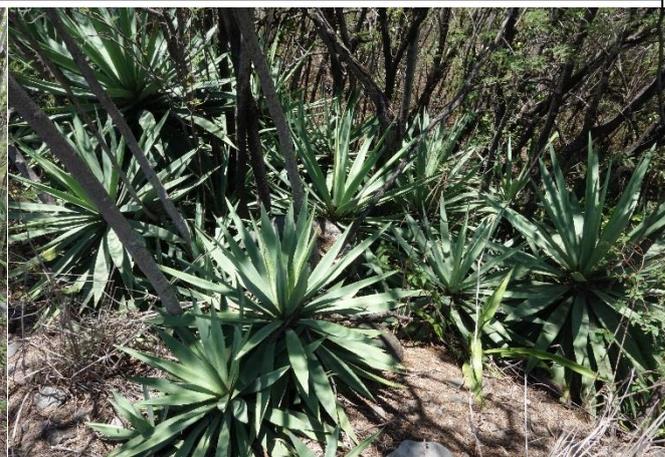
Photo 20 : Chocas bleus sur le talus de l'épi 4

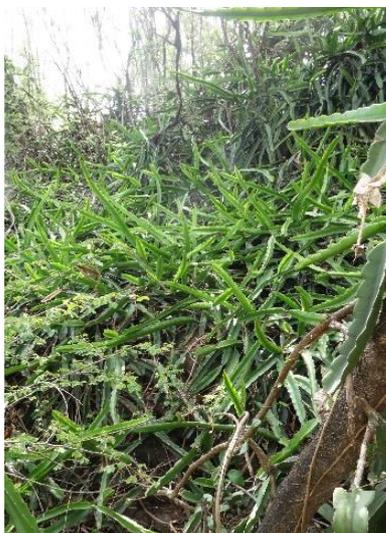
Photo 21 : Pitahaya envahissant talus et crête de l'épi 3

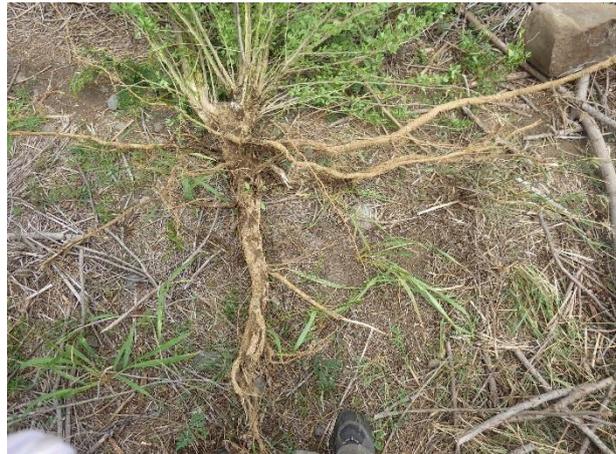
Photo 28 : Système racinaire mixte d'un jeune Tamarin de l'Inde présentant un pivot principal et quelques racines traçantes superficielles

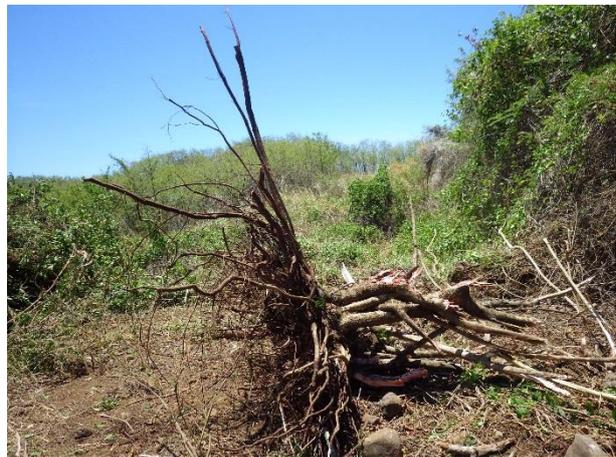
Photo 30 : Système traçant du Faux-Poirier n°4 avec nombreuses racines fines superficielles orientées uniquement vers le côté rivière

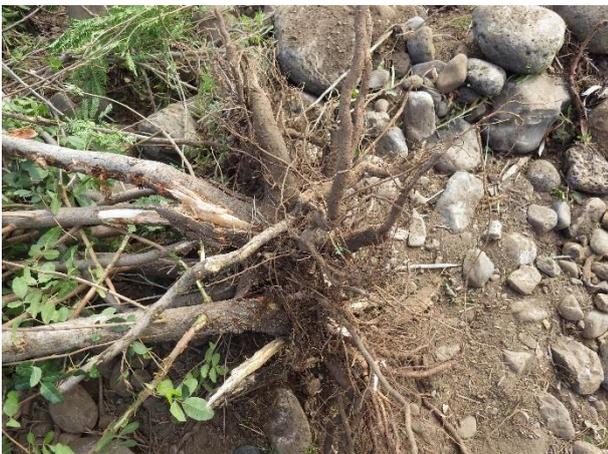
Photo 31 : Système racinaire traçant superficiel d'un jeune Faux-Poirier implanté à côté de la souche n°7

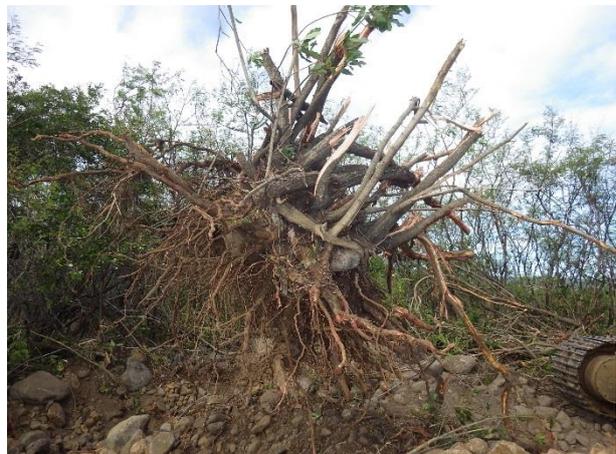
Photo 32 : Système traçant superficiel de la souche n°7, grosse cépée de Faux-Poirier. Les racines verticales dépassant sous la souche appartiennent aux Cassies imbriqués dans cette souche.

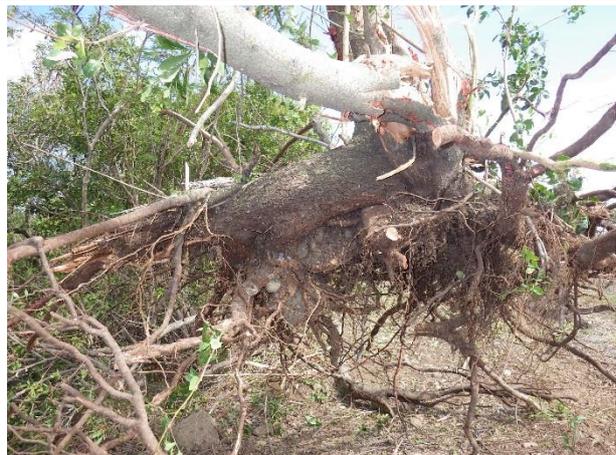
Photo 34 : Système mixte présentant une partie racinaire conséquente correspondant à la présence d'un ancien tronc renversé ayant émis des rejets - Souche n°9

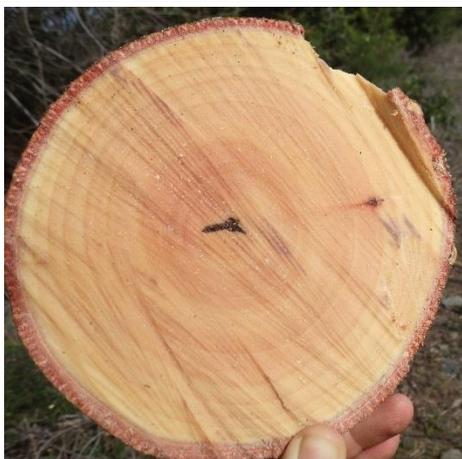
Photo 35 : Des cernes de croissance semblent visibles au moment de la coupe dans le bois de Faux Poivrier.

L'observation à la loupe binoculaire montre des cernes intermédiaires moins visibles et des faux cernes. La durée, l'intensité et la saisonnalité des périodes sèches modulent l'anatomie des cernes.

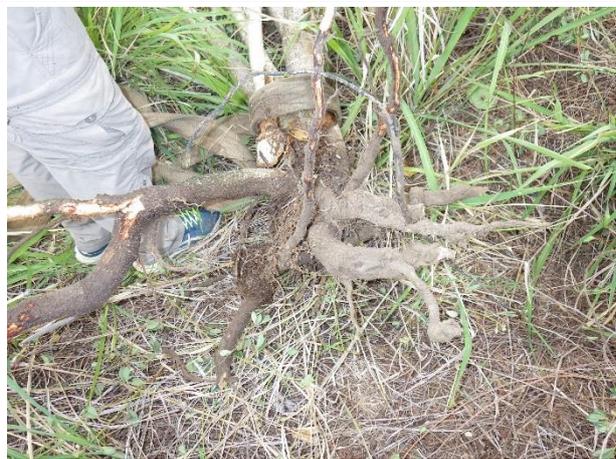
Photo 36 : Système racinaire mixte d'un jeune Bois Malgache (racines traçantes latérales et petit pivot).

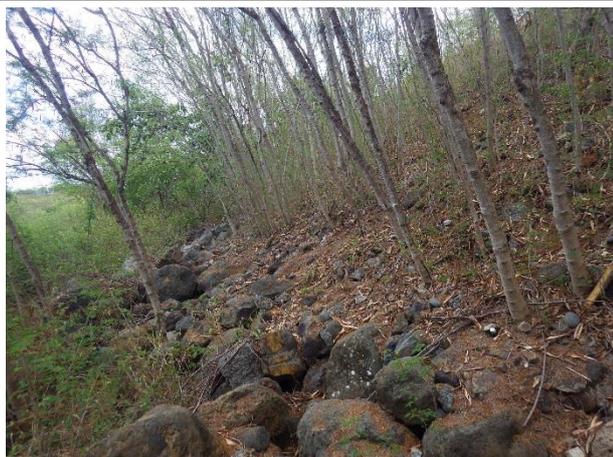
- 90 % du linéaire de la digue longitudinale et des épis permettent une VTA en l'état, en saison sèche, période à laquelle la végétation est la moins dense (d'août à novembre - photos 57, 58 et 60). La rareté des guêpes et des moustiques à cette saison est aussi un atout. Cette visite serait en grande partie possible aussi en saison des pluies malgré une visualisation des talus un peu plus difficile.

Photo 57 : Secteur ne présentant aucune difficulté pour les inspections visuelles (talus aval épi 1)

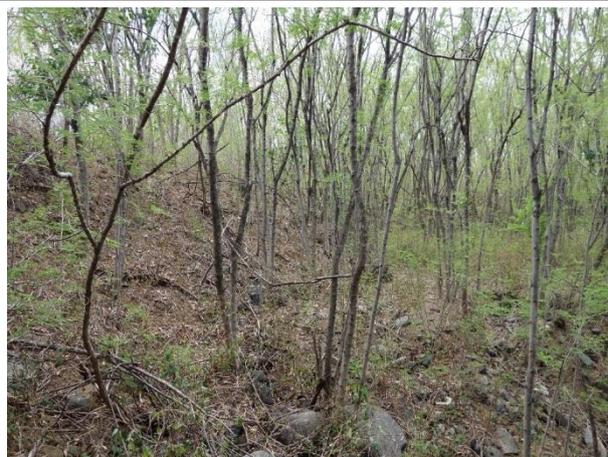
Photo 58 : Secteur ne présentant pas de difficulté pour les inspections visuelles (sous-bois clair)

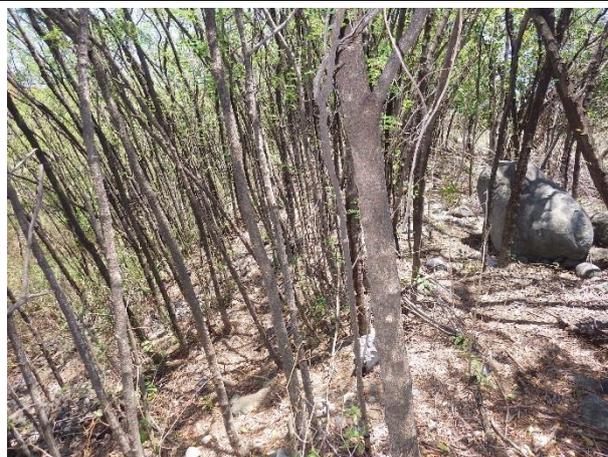
Photo 60 : Talus côté rivière pouvant être visualisé par le haut sur un grand linéaire (30 à 40m) après réalisation en crête de layons d'accès à la rupture de pente.

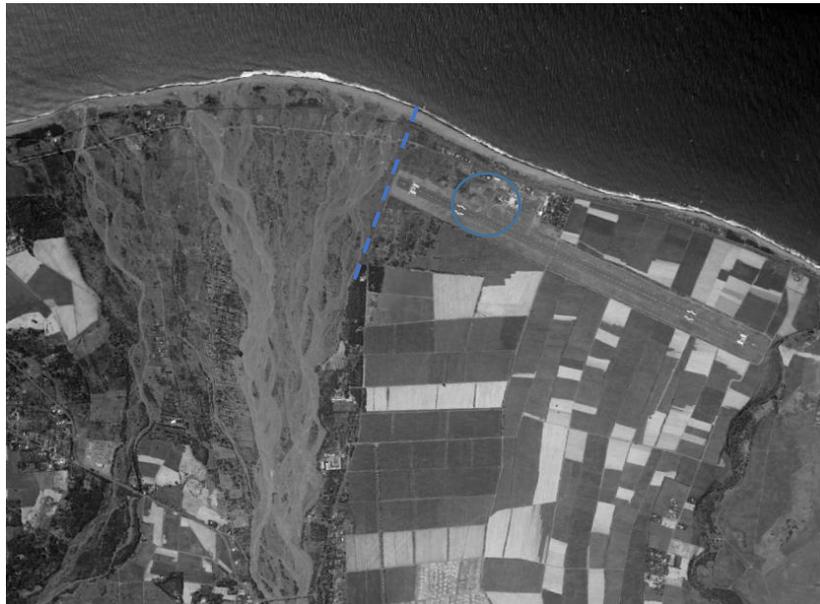
Vue aérienne du 15/09/1961 : lit de la Rivière des Pluies avant les aménagements
La piste de l'aéroport s'arrête à l'extrémité rive droite du delta (repères en bleu)

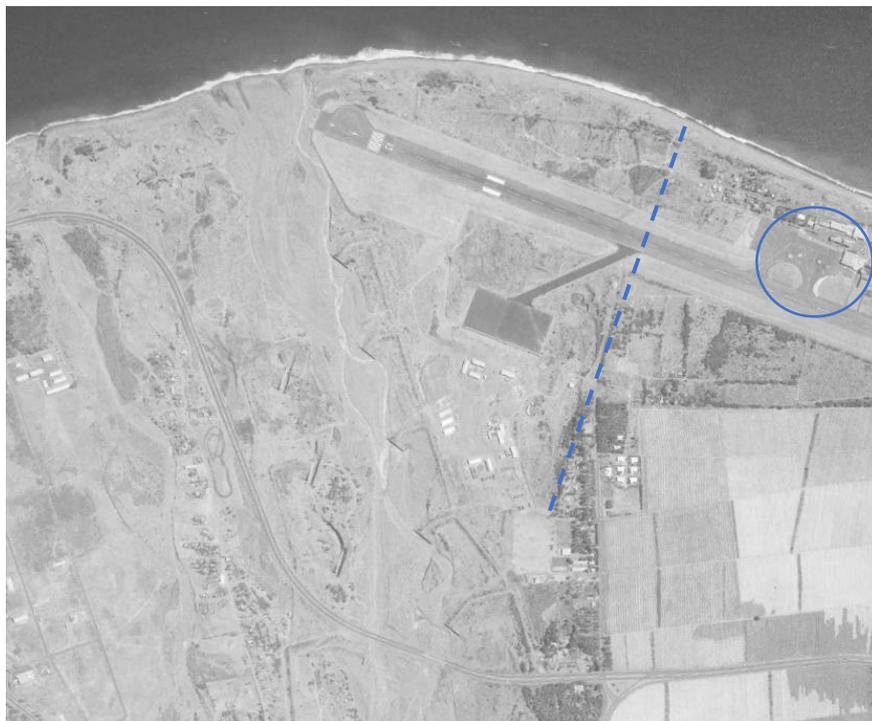
Vue aérienne du 08/11/1973 : la piste de l'aéroport allongée (repères en bleu). Les aménagements sont terminés. La digue RD et ses 5 épis sont nettement visibles. De la végétation est déjà perceptible sur les talus de la digue et des épis (Cf. zoom sur photo suivante).

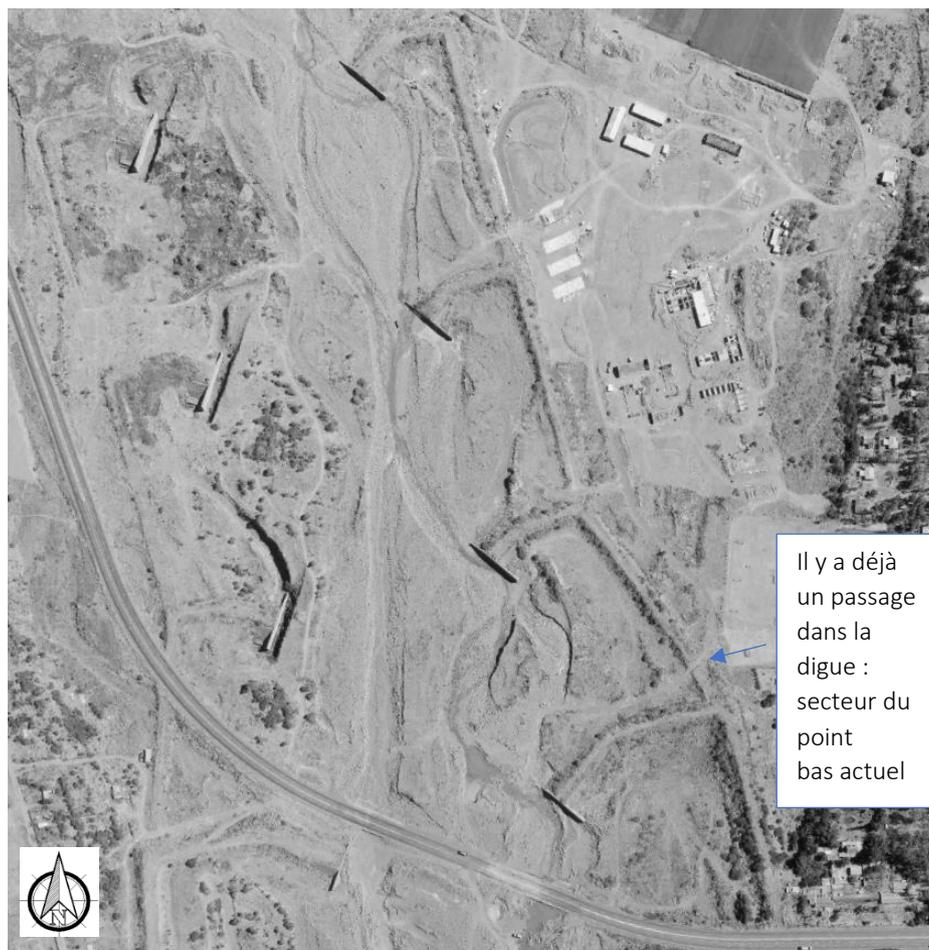
Vue aérienne du 23/10/1973 : Zoom sur les ouvrages avec les 4 premiers épis en RD.
Les gabions neufs sont bien visibles.

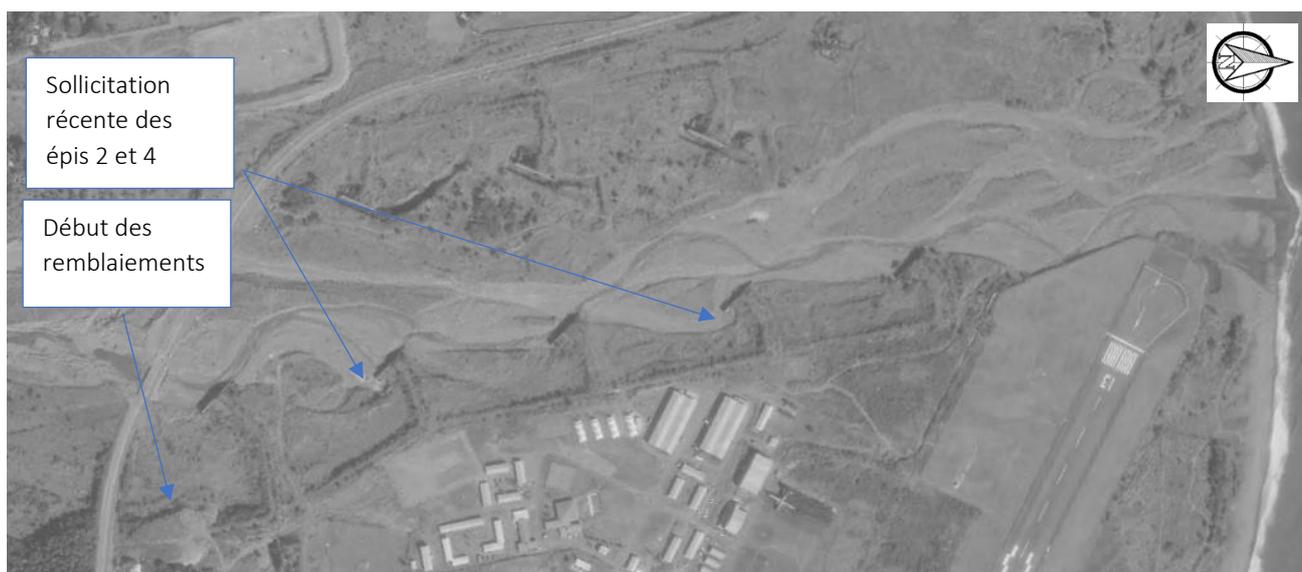
Vue aérienne du 11/05/1978 : Vue des ouvrages 5 ans après la fin des travaux. Les gabions ont joué leur rôle protecteur côté amont de épis.

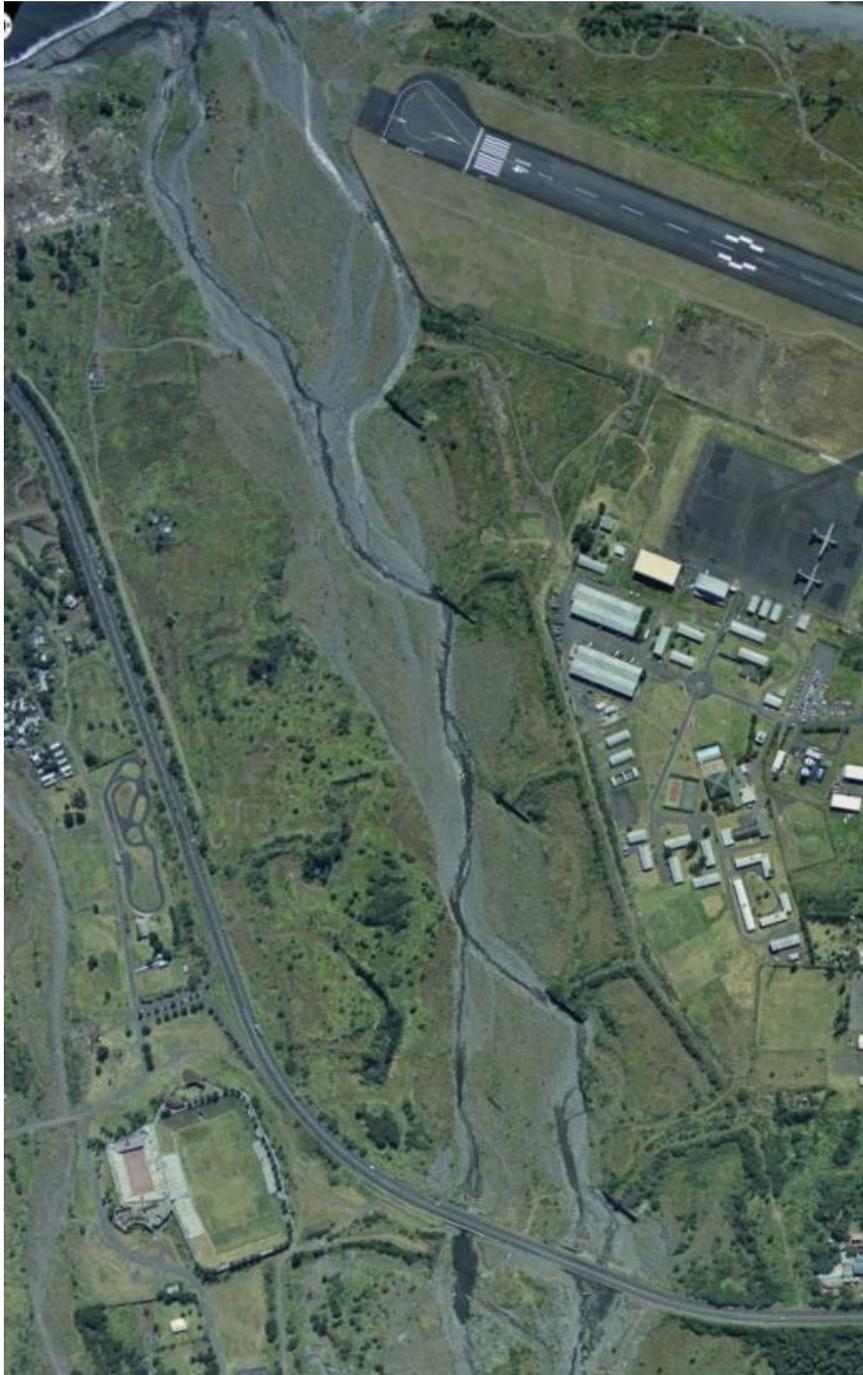
Vue aérienne du 21/05/1984 : Vue des ouvrages 11 ans après la fin des travaux.

La végétation se développe rapidement sur les talus de la digue et des épis.

Pas de traces de sollicitation récente des épis mais sollicitation de la digue aval protégeant la piste (installation d'un des 2 bras vifs du chenal en pied de cette digue).

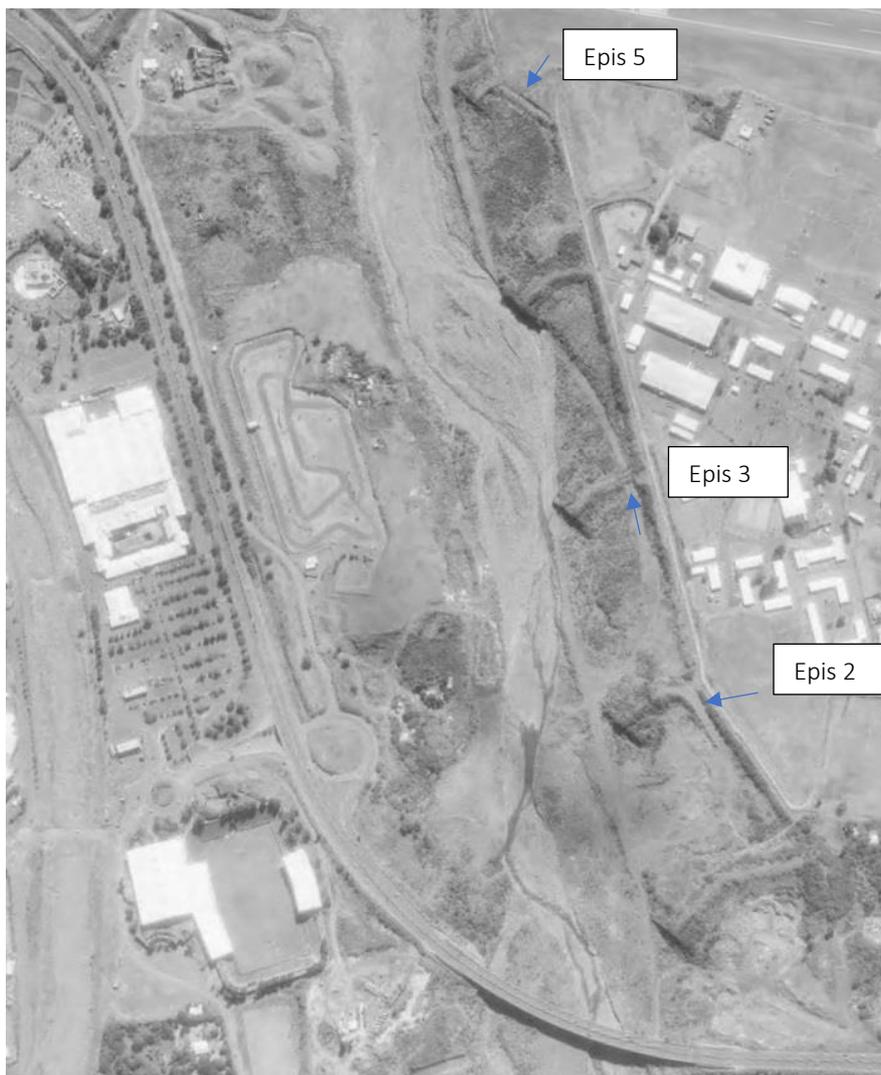
Vue aérienne du 14/07/1997 : Vue des ouvrages 24 ans après la fin des travaux.

Création de rampes d'accès sur les épis 2 et 3, pour le passage d'une piste permettant d'accéder à la partie aval du lit, et ayant abouti à la déstructuration de l'épi 3 au niveau du franchissement. Reconfiguration de l'épi 5 par un remblai côté terre

La végétation se densifie sur les talus de digue côté rivière -hors zones touchées par les passages d'engins.

Le talus de la digue longitudinale a été entretenu et semble fauché (ceci correspond peut-être à la période des travaux d'élargissement de la digue côté aéroport et base militaire).

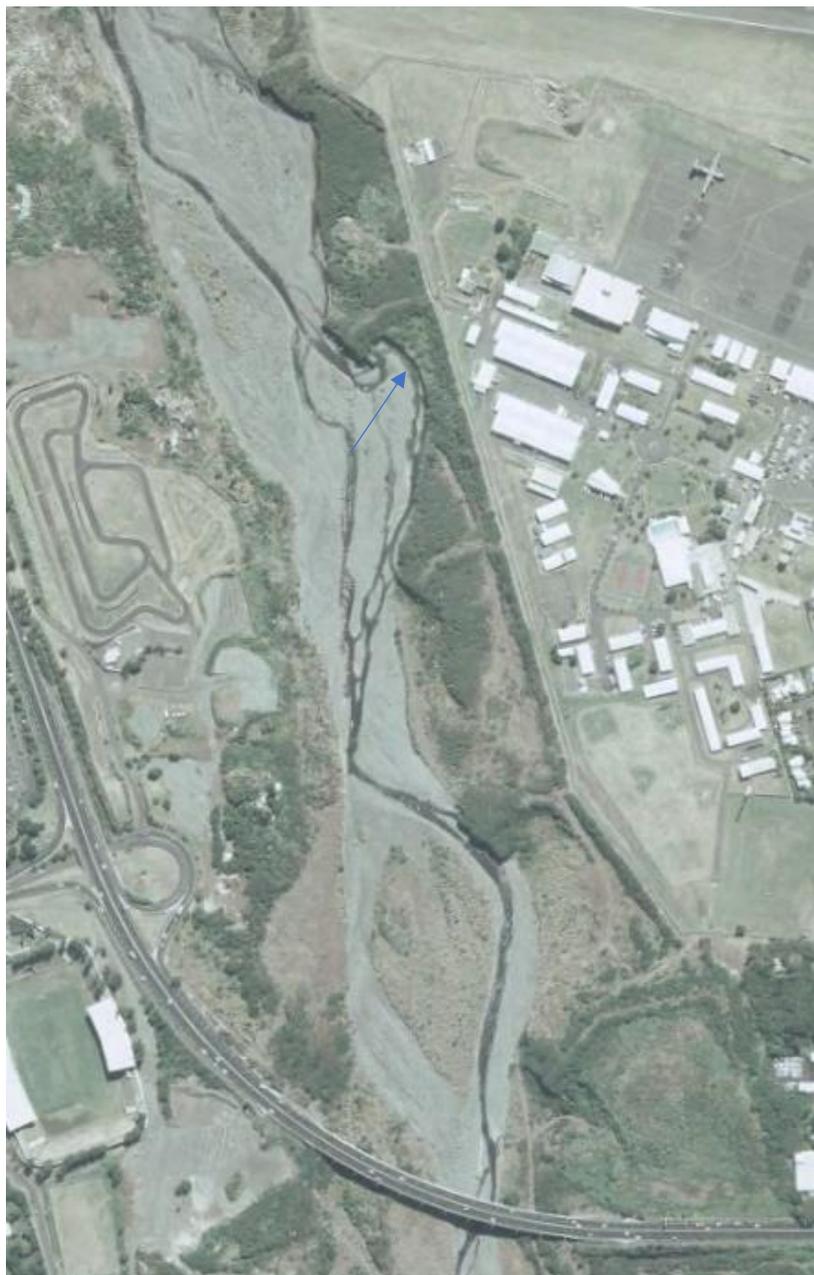
Vue aérienne du 03/07/2003 : ouvrages 30 ans après la fin des travaux.

La végétation sur les talus de la digue côté rivière et sur les épis est dense. Le secteur en amont de l'épi 1 semble avoir été remblayé.

La zone active du lit intercepte le tracé de la piste ayant détruit l'épi 3 en amont.

Attention : Si un phénomène semblable se produisait entre l'épi 2 et l'épi 3, il pourrait suivre l'ancien tracé de la piste, mettre en danger l'épi 3 au niveau de l'effondrement actuel sur le passage de cette piste, et attaquer la digue longitudinale. Un ancien méandre visible sur les photos anciennes (jusqu'en 1978) prenait cette direction.

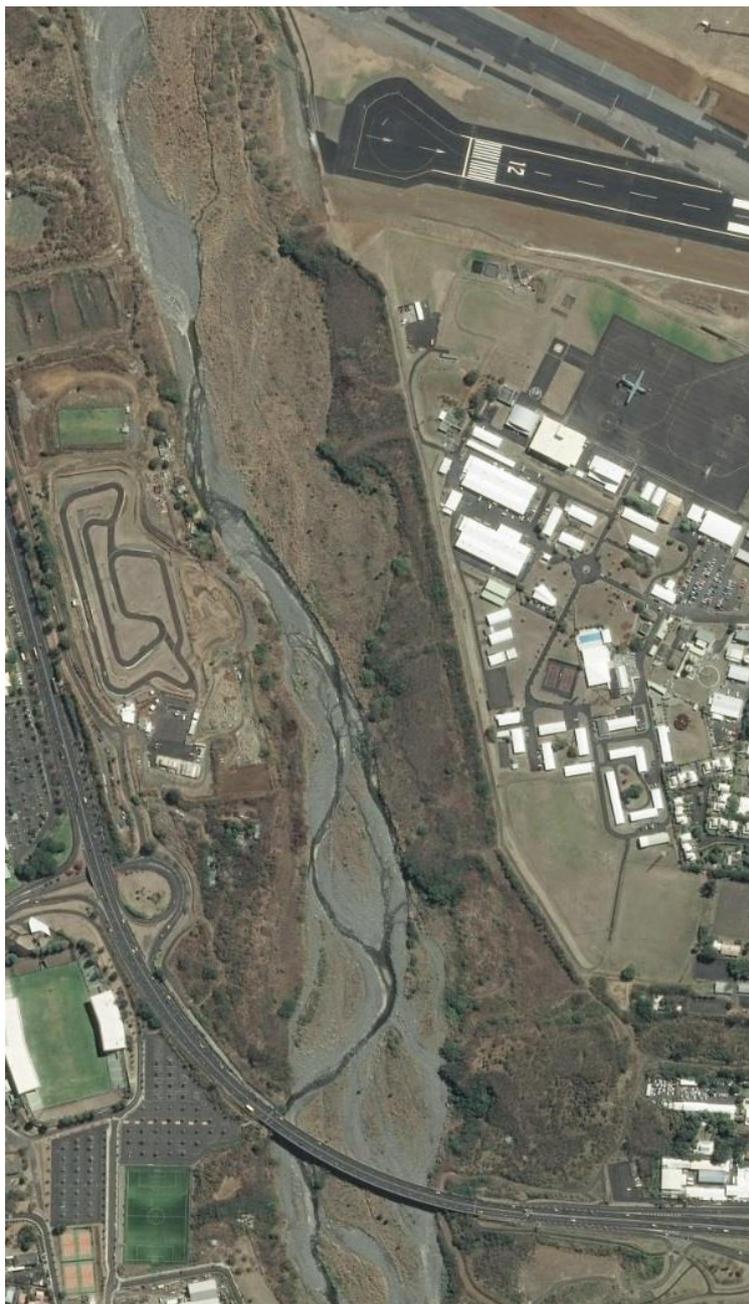
Vue aérienne du 12/12/2014 : ouvrages 41 ans après la fin des travaux

Situation quasi actuelle. La végétation autour des murs est très dense et reste verdoyante malgré la sécheresse estivale. Au contraire, sur les talus des épis et sur la digue longitudinale côté rivière, la végétation est visiblement desséchée.

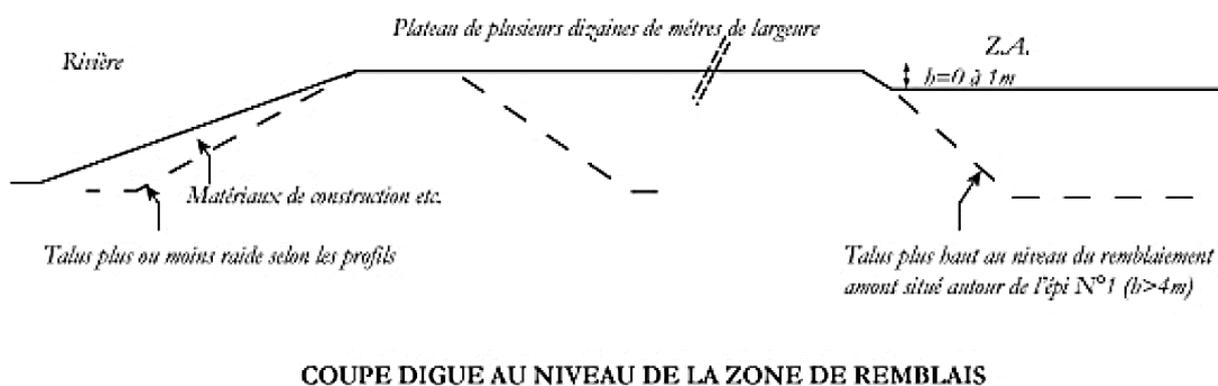
Figure 2 : Vue de la digue remblayée (Source Sage Géotechnique, 2014)

Certaines parties la digue longitudinale ont par endroit gagné plusieurs mètres de largeur en crête suite aux remblaiements réalisés côté base militaire et aéroportuaire.

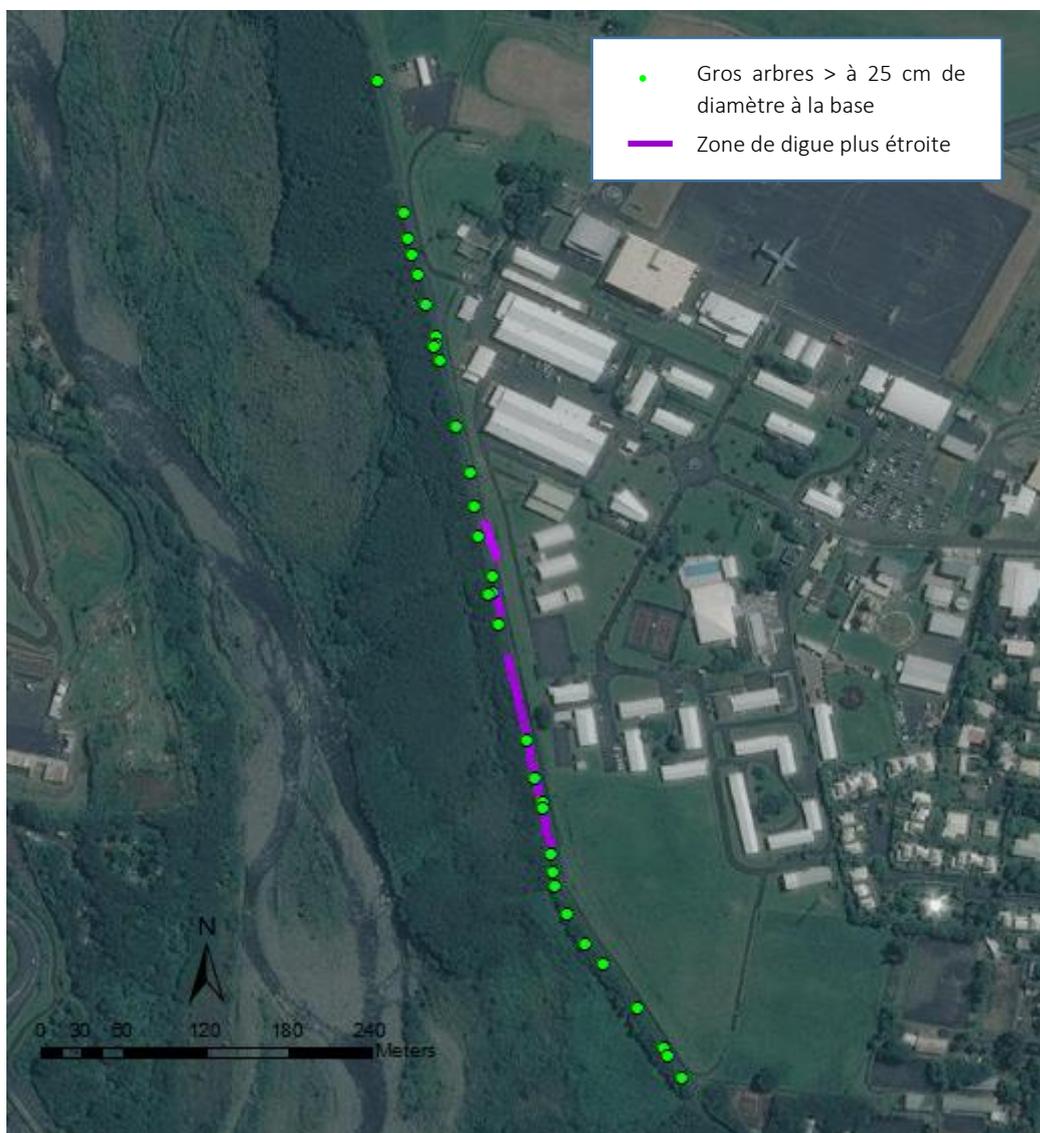
Annexe 3 : Localisation des zones de digue plus étroite comportant de gros arbres à surveiller ou à abattre s'ils dépassent les limites fixées.
