M. Vennetier, C. Zanetti

DIAGNOSTIC DE LA VEGETATION IMPLANTEE SUR LES OUVRAGES DE PROTECTION CONTRE LES CRUES DE LA RIVIERE DES PLUIES

Rapport du 05/01/2017

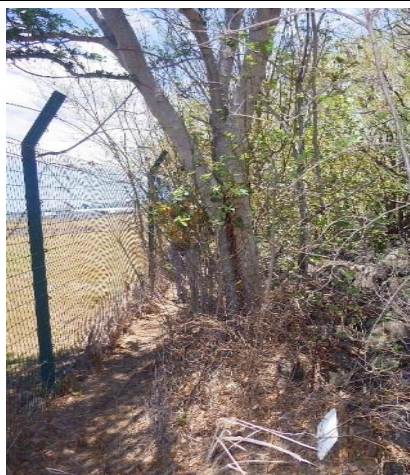
Photo 5 : Tamarin de l'Inde implémenté en crête de digue sur la partie aval de l'ouvrage, proche de l'épi 5

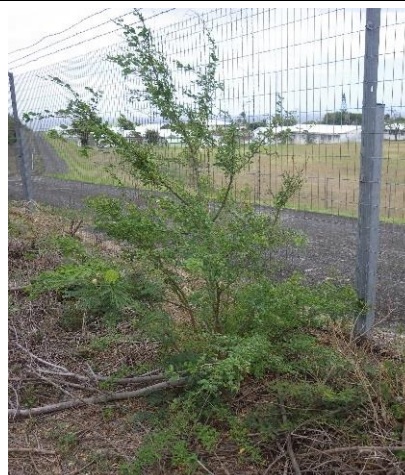
Photo 6 : Jeune Tamarin de l'Inde se développant le long de la clôture en crête de digue

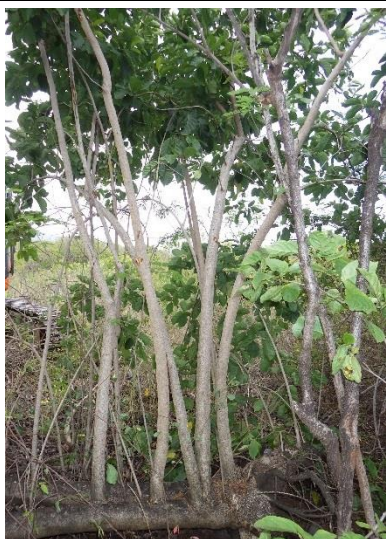
Photo 11 : Bois Malgache implanté à une dizaine de mètres du pied de digue côté rivière

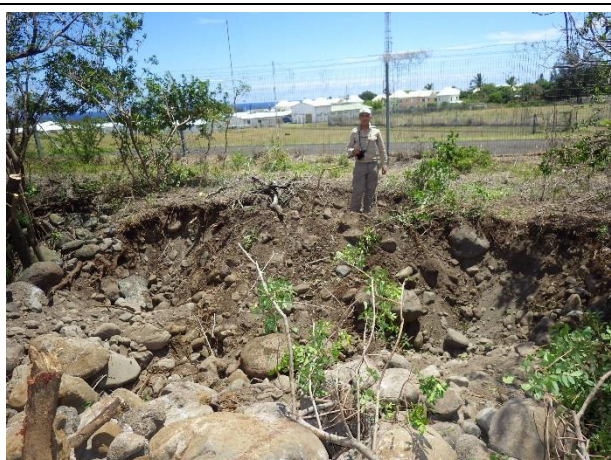
Photo 25 : Fosse d'extraction de systèmes racinaires – vue des matériaux de la digue extraits de la rivière

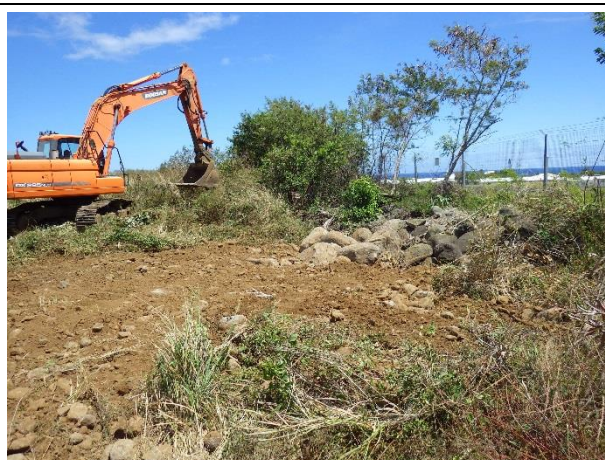
Photo 26 : Reconstitution du talus de digue – vue des matériaux de remblais postérieurs à la construction

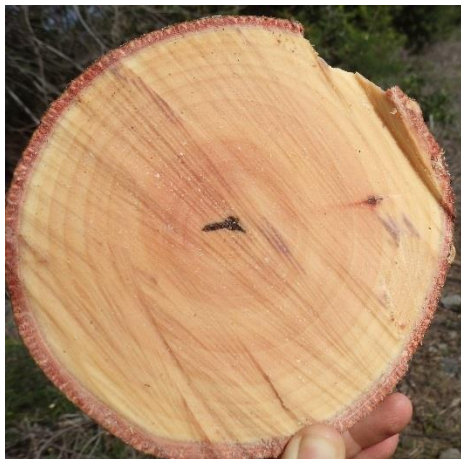
Photo 35 : Des cernes de croissance semblent visibles au moment de la coupe dans le bois de Faux Poivrier.

L'observation à la loupe binoculaire montre des cernes intermédiaires moins visibles et des faux cernes. La durée, l'intensité et la saisonnalité des périodes sèches modulent l'anatomie des cernes.

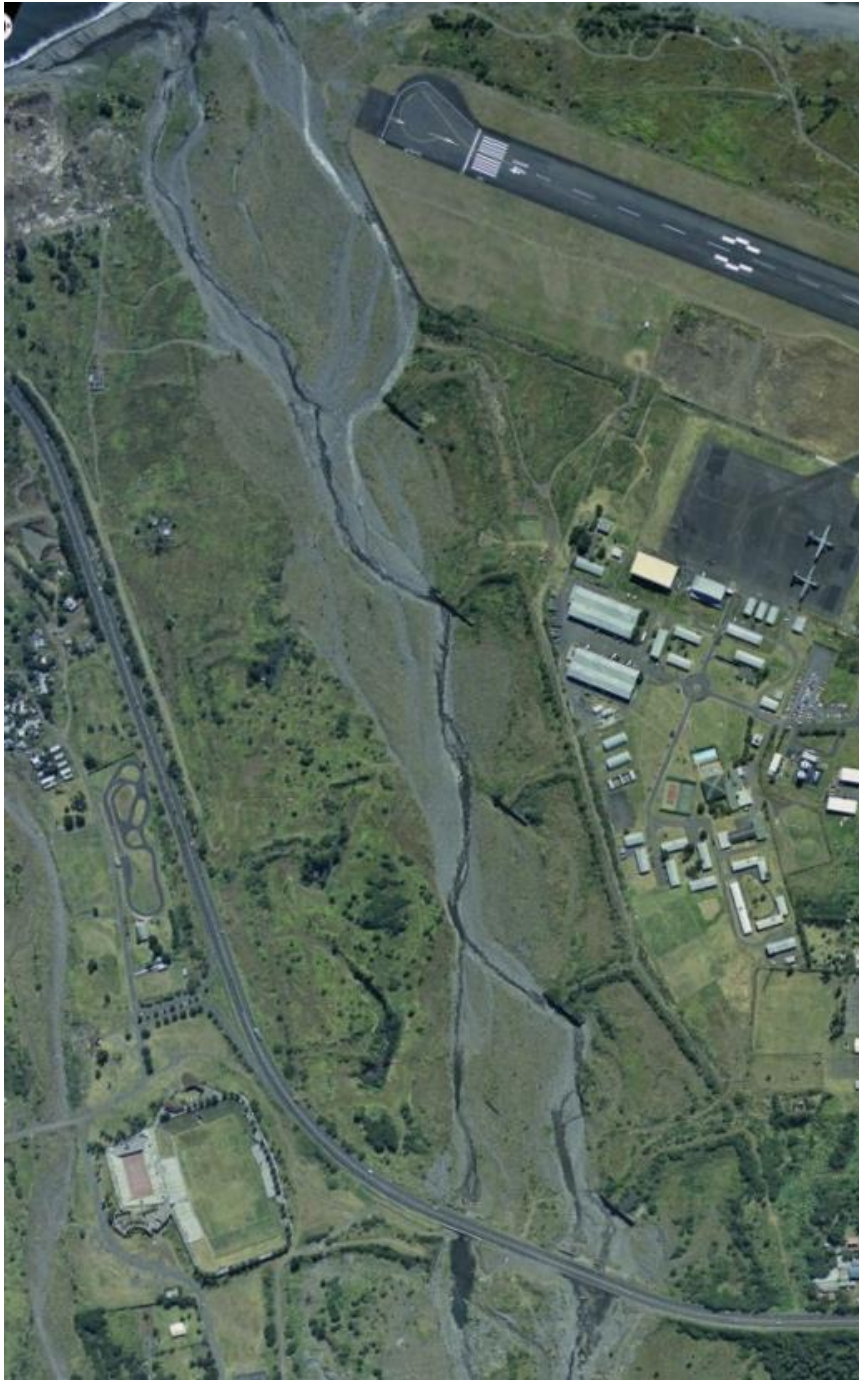
Vue aérienne du 21/05/1984 : Vue des ouvrages 11 ans après la fin des travaux.

La végétation se développe rapidement sur les talus de la digue et des épis.

Pas de traces de sollicitation récente des épis mais sollicitation de la digue aval protégeant la piste (installation d'un des 2 bras vifs du chenal en pied de cette digue).

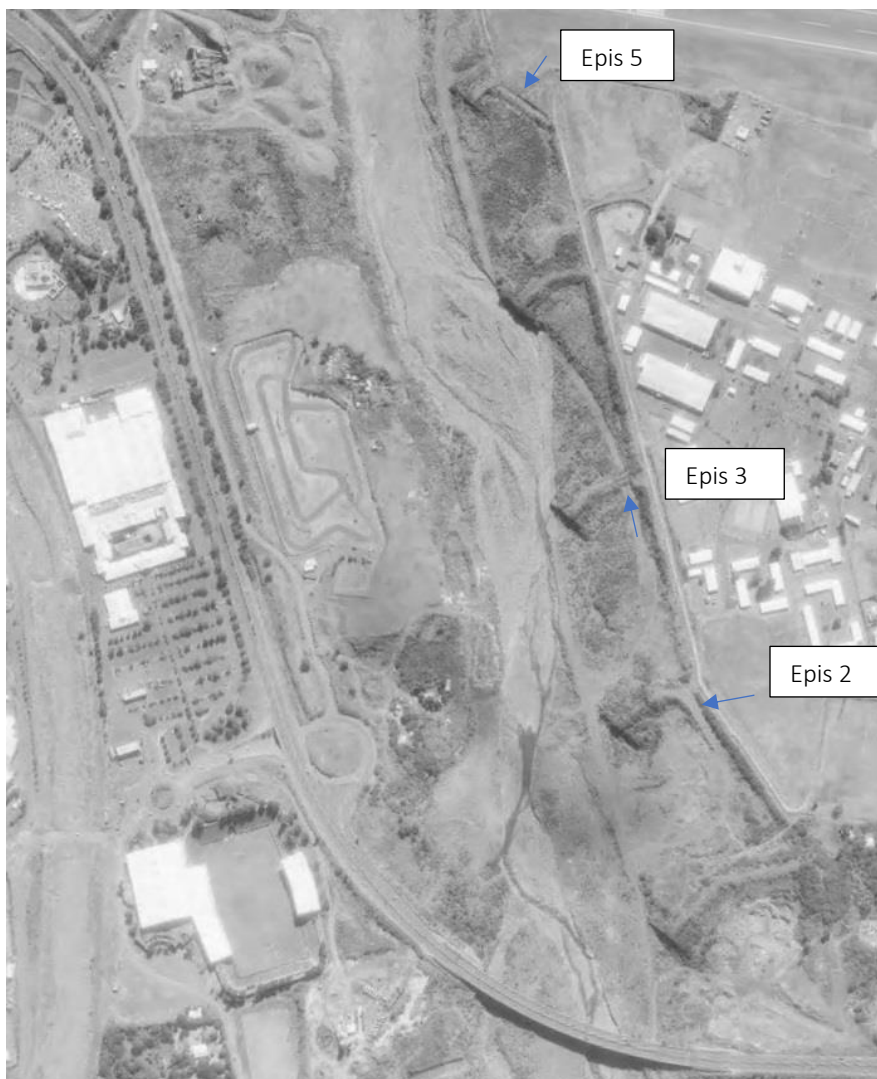
Vue aérienne du 14/07/1997 : Vue des ouvrages 24 ans après la fin des travaux.

Création de rampes d'accès sur les épis 2 et 3, pour le passage d'une piste permettant d'accéder à la partie aval du lit, et ayant abouti à la déstructuration de l'épi 3 au niveau du franchissement. Reconfiguration de l'épi 5 par un remblai côté terre

La végétation se densifie sur les talus de digue côté rivière -hors zones touchées par les passages d'engins.

Le talus de la digue longitudinale a été entretenu et semble fauché (ceci correspond peut-être à la période des travaux d'élargissement de la digue côté aéroport et base militaire).

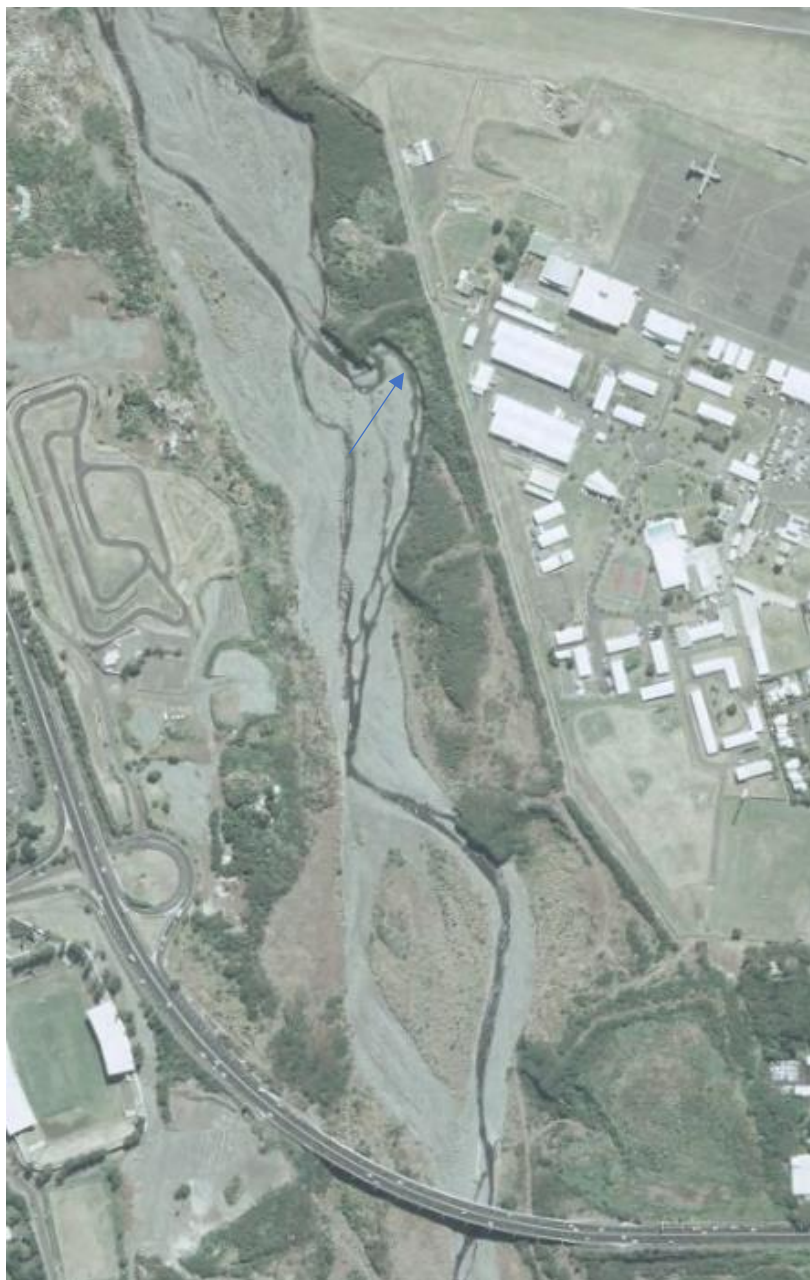
Vue aérienne du 03/07/2003 : ouvrages 30 ans après la fin des travaux.

La végétation sur les talus de la digue côté rivière et sur les épis est dense. Le secteur en amont de l'épi 1 semble avoir été remblayé.

La zone active du lit intercepte le tracé de la piste ayant détruit l'épi 3 en amont.

Attention : Si un phénomène semblable se produisait entre l'épi 2 et l'épi 3, il pourrait suivre l'ancien tracé de la piste, mettre en danger l'épi 3 au niveau de l'effondrement actuel sur le passage de cette piste, et attaquer la digue longitudinale. Un ancien méandre visible sur les photos anciennes (jusqu'en 1978) prenait cette direction.

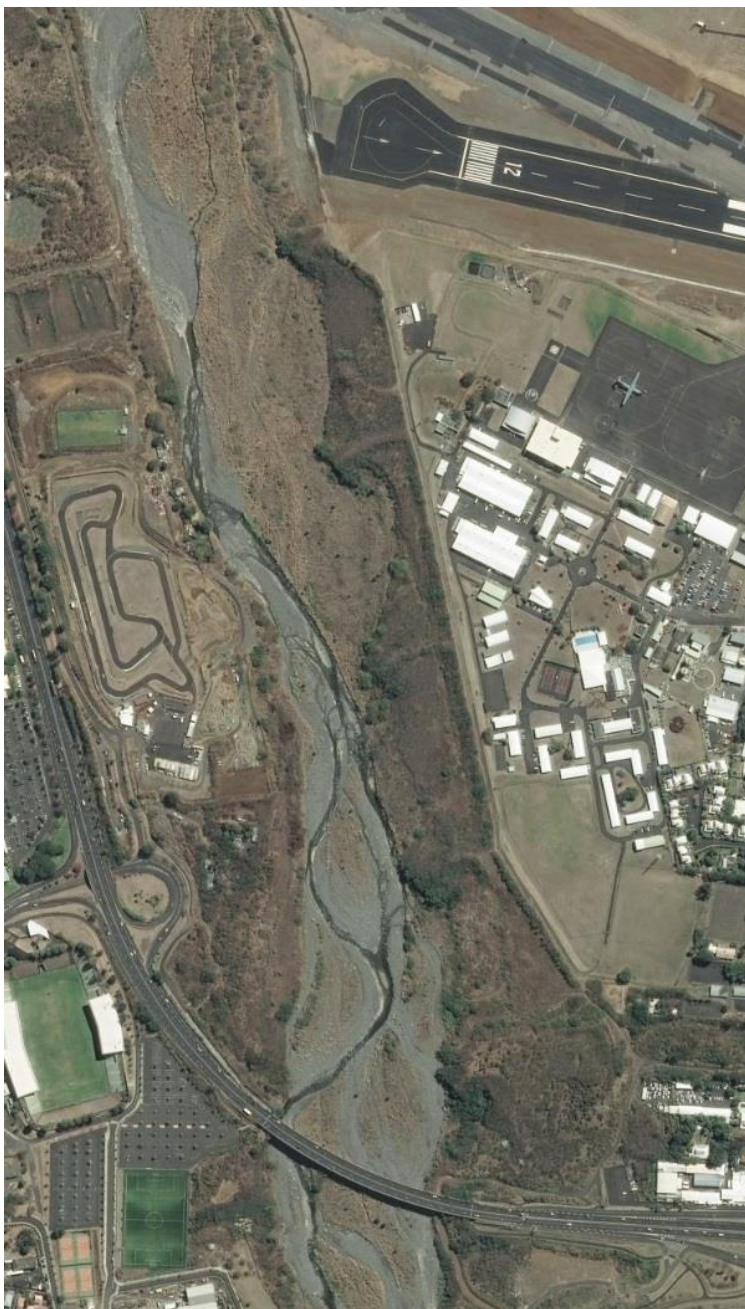
Vue aérienne du 12/12/2014 : ouvrages 41 ans après la fin des travaux

Situation quasi actuelle. La végétation autour des murs est très dense et reste verdoyante malgré la sécheresse estivale. Au contraire, sur les talus des épis et sur la digue longitudinale côté rivière, la végétation est visiblement desséchée.

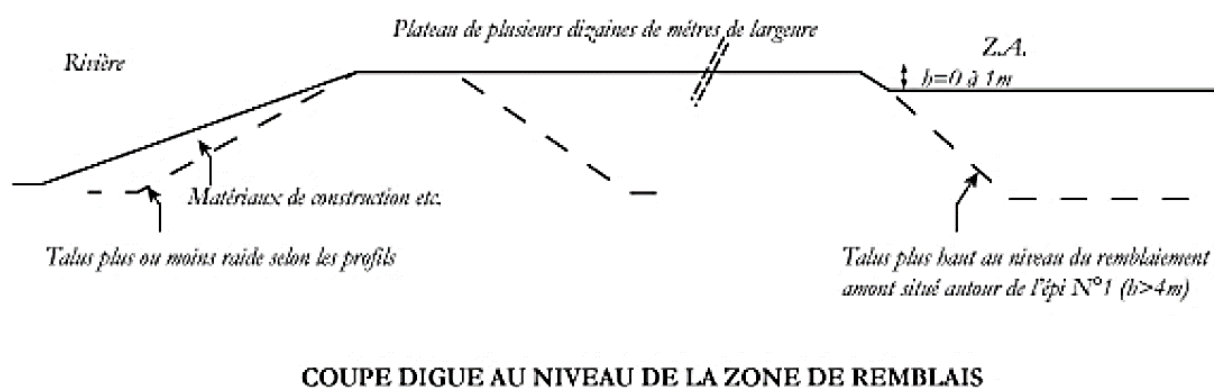
Certaines parties la digue longitudinale ont par endroit gagné plusieurs mètres de largeur en crête suite aux remblaiements réalisés côté base militaire et aéroportuaire.

Figure 2 : Vue de la digue remblayée (Source Sage Géotechnique, 2014)
