## Gestion de la végétation des ouvrages hydrauliques en remblai. Guide technique.

M. Vennetier, P. Mériaux, C. Zanetti

**Guide technique**

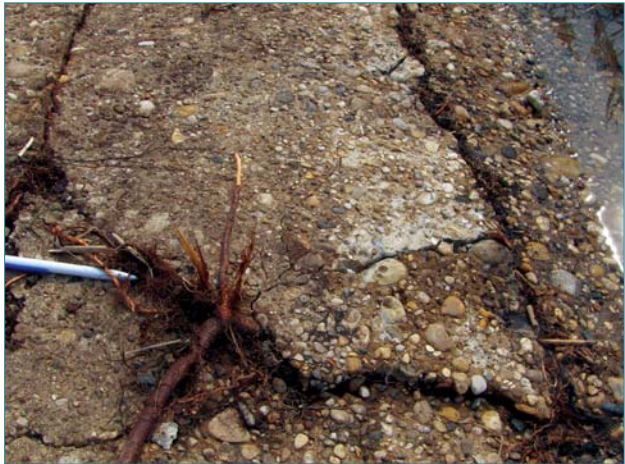
Figure 1.1. Dégradation d'une dalle béton par des racines d'arbuste ayant colonisé une fissure (ph. C. Zanetti).

- décompactage des matériaux de remblai, suivant leur nature ;
- déstructuration des revêtements maçonnés, bétonnés ou bitumineux (fig. 1.7) ;
- colonisation et agrandissement des fissures et des joints (fig. 1.1 p. 18) ;
- envahissement et colmatage des systèmes de drainage ou des filtres.

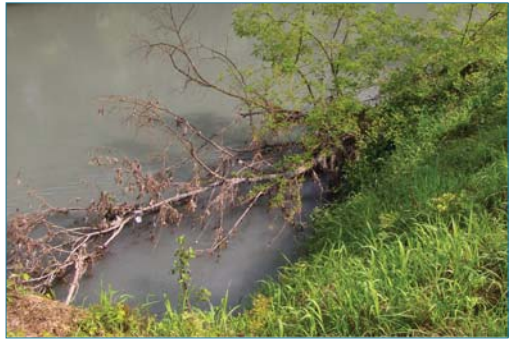
Figure 1.2. Affouillement du pied d'une digue par des courants tourbillonnaires derrière un arbre tombé (ph. C. Zanetti).

- un glissement du talus de l'ouvrage du fait de la rupture de pente (instabilité mécanique) ;
- un affouillement du pied ou une érosion externe du talus de l'ouvrage côté rivière ou canal par des courants tourbillonnaires (fig. 1.2) ;
- un raccourcissement du gradient hydraulique dans le remblai avec risque d'érosion interne (cf. paragraphe sur le développement des racines p. 31) ;
- une surverse au niveau du point bas créé en crête <sup>1</sup>.

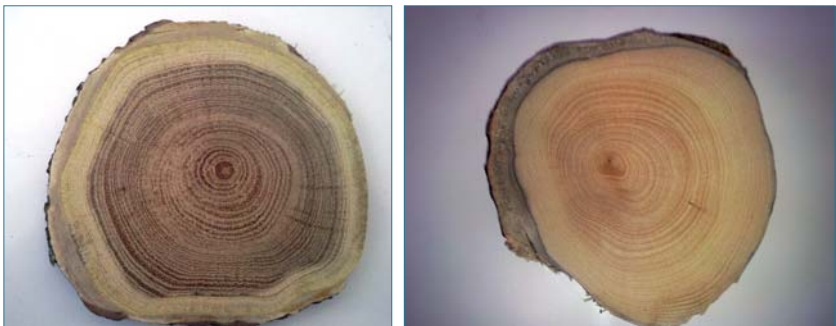
Figure 1.4. Coupes de racines de robinier (a) et de peuplier (b) (photos C. Zanetti).

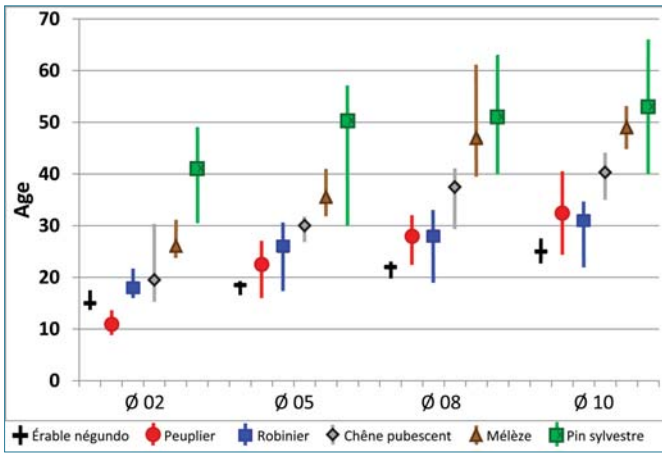
Figure 1.5. Âge des racines en fonction du diamètre et de l'espèce. Érable négundo et peuplier hybride sur les digues de la Loire, robinier et chêne pubescent sur les digues du Rhône en région méditerranéenne, mélèze et pin sylvestre sur une digue de retenue de montagne dans le sud des Alpes.

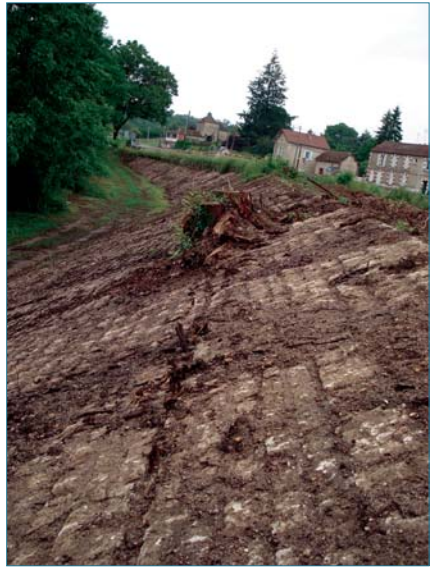
Figure 1.7. Colonisation par des racines d'arbres d'un joint ouvert de perré maçonné. Amorces de déstructuration pouvant aboutir à un large trou dans l'ouvrage en cas de déracinement de l'arbre (ph. C. Zanetti).

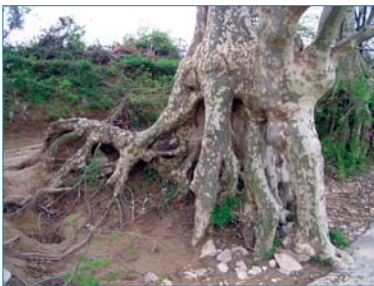
Figure 1.8. Racines exposées sur une portion de digue érodée. On peut imaginer aussi bien : 1) le rôle protecteur et stabilisant joué par ce système racinaire, dont certaines racines s'enfoncent dans le talus ; 2) le rôle de plan de glissement qu'il a pu jouer pour la couche de terre sous laquelle il s'est développé initialement, et qu'il a pu déstabiliser à cause de la croissance en diamètre des racines ; 3) le danger que représente un tel système racinaire s'il vient à se décomposer dans la digue, créant de larges vides, ou s'il était arraché avec l'arbre lors d'une tempête, emportant avec lui l'ensemble du remblai qu'il a entièrement colonisé. (ph. Irstea).

On leur reconnaît cependant un rôle protecteur pour les talus en pentes fortes (fig. 1.8) et un rôle stabilisateur pour les berges et talus de digue quand elles pénètrent en profondeur dans le sol et se ramifient. C'est pourquoi des arbres ont jadis été plantés en nombre sur les digues, et en particulier celles de canaux de navigation. C'est aussi la base des techniques de génie végétal pour la protection des berges. Comme pour la circulation de l'eau, leur efficacité à renforcer le sol lorsqu'elles sont vivantes est proportionnelle aux risques qu'elles engendrent en mourant. Après pourrissement, les systèmes racinaires génèrent un risque d'effondrement lorsqu'il s'agit de souches ou de racines de fort diamètre

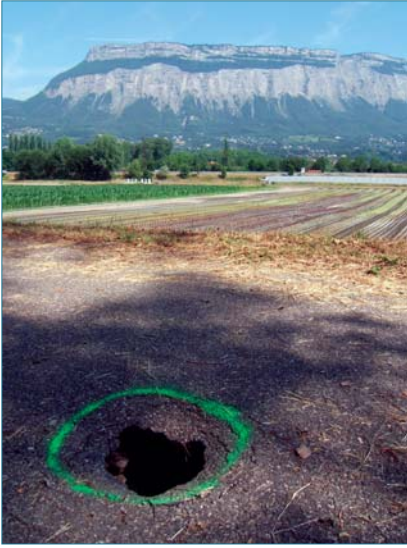
Figure 1.9. Effondrement en crête de digue lié à la décomposition d'une souche (ph. J.-F. Gomez).

(fig. 1.9). De plus, la création de conduits francs ou à perméabilité élevée, par décomposition des racines, favorise les infiltrations et la circulation de l'eau (fig. 1.10). Cela amène dans les cas extrêmes à la formation de renards hydrauliques (manifestation finale de l'érosion interne) pouvant dégénérer rapidement en brèches (fig. 1.11). Dans certains cas extrêmes (petites digues de canaux avec arbres centenaires), le système racinaire a envahi la totalité du remblai et représente un fort pourcentage de la digue elle-même, ce qui peut provoquer localement la destruction totale de l'ouvrage par arrachement ou son effondrement généralisé par pourrissement. Comme rappelé précédemment, la décomposition continue des racines fines au fur et à mesure de leur renouvellement peut aussi modifier à long terme les caractéristiques du matériau, et donc aggraver le risque.

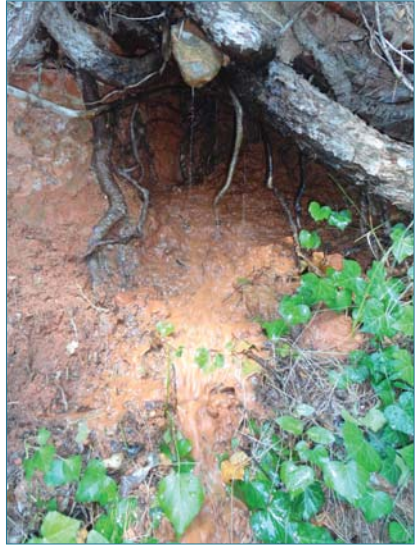
Figure 1.10. Érosion interne active débouchant sous une vieille souche en décomposition, l'eau suivant probablement le cheminement de racines dans le talus. (ph. M. Vennetier).

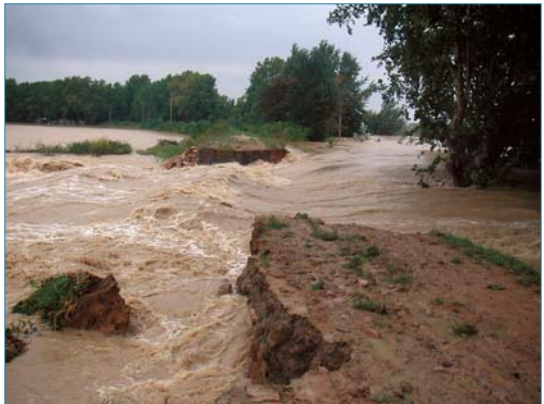
Figure 1.11. Formation d'une brèche sur une digue du Vidourle (ph. mairie Marsillargues).

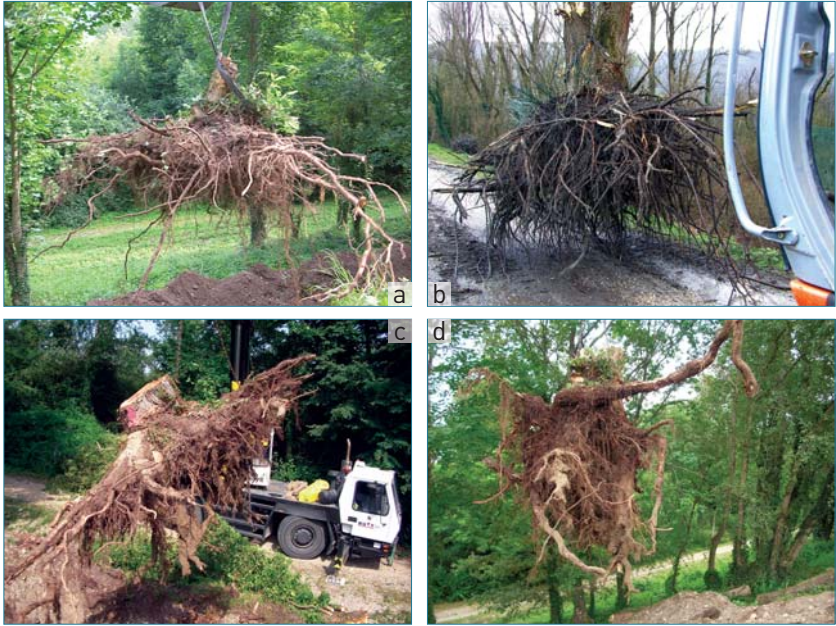
Figure 1.12. Structure des systèmes racinaires: (a) traçant, (b) fasciculé, (c) mixte, (d) pivotant (photos C. Zanetti).

- Un système fasciculé présente une bonne résistance à l'arrachement du fait de la répartition dense et homogène des racines. À cause de la concentration de biomasse près de la souche, il est dangereux pour les ouvrages en cas de pourrissement (risque d'effondrement et forte augmentation de la perméabilité) ou d'arrachage (il entraîne avec lui une grosse épaisseur de matériau).

- Un système pivotant mature pénètre profondément le corps du remblai avec un fort diamètre. Il assure un bon ancrage de l'arbre par son ou ses pivots mais pose cependant des problèmes de déstructuration des matériaux. Les pivots de gros diamètre engendrent un risque d'effondrement après leur pourrissement. En cas d'arrachement, ils peuvent emmener une grande épaisseur de matériau, mais sur un faible diamètre. Ce sont ceux qui créent a priori le moins de risque d'érosion interne en raison de leur faible développement latéral.

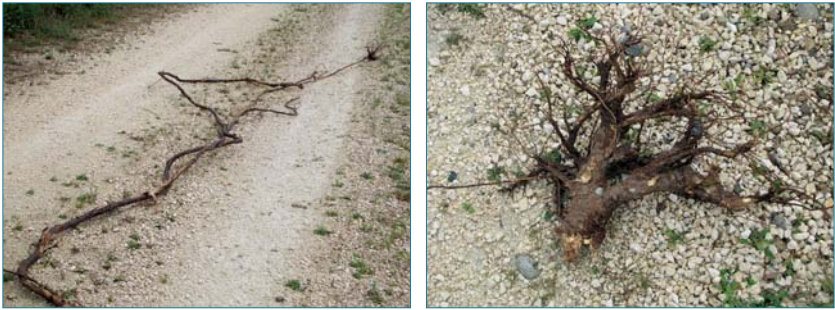
Figure 1.13. Racines de robinier (a) longue, (b) courte (diamètre de départ : 5-6 cm) (photos C. Zanetti).

Dans la plupart des systèmes racinaires, quels que soient leur type et leur taille, on peut distinguer deux types de racines (fig. 1.13) :

- des racines traçantes ou longues, qui combinent un faible taux de décroissance en diamètre et un faible taux de ramification. De ce fait, elles peuvent être longues tout en étant fines, mais aussi conserver un fort diamètre loin de leur point de naissance ;
- des racines très ramifiées et avec un fort taux de décroissance en diamètre. Ces racines sont courtes (maximum 2-3 m) quel que soit leur diamètre de départ.

Les racines traçantes sont dangereuses en termes d'érosion interne : en raison de leur capacité à traverser de toute part un ouvrage, elles peuvent potentiellement créer après leur mort et décomposition un véritable « tuyau » dans l'ouvrage si le matériau est suffisamment cohésif (risque d'érosion interne, dite de conduit). Les racines courtes sont plutôt potentiellement dangereuses par leur ramification dense, qui augmente leur force de liaison avec le sol : c'est un avantage dans le sens où elles assurent un bon ancrage de l'arbre, mais un inconvénient lorsque cette résistance est dépassée : elles entraînent alors avec elle lors de l'arrachement une quantité importante de matériau, ce qui augmente le risque d'érosion externe.

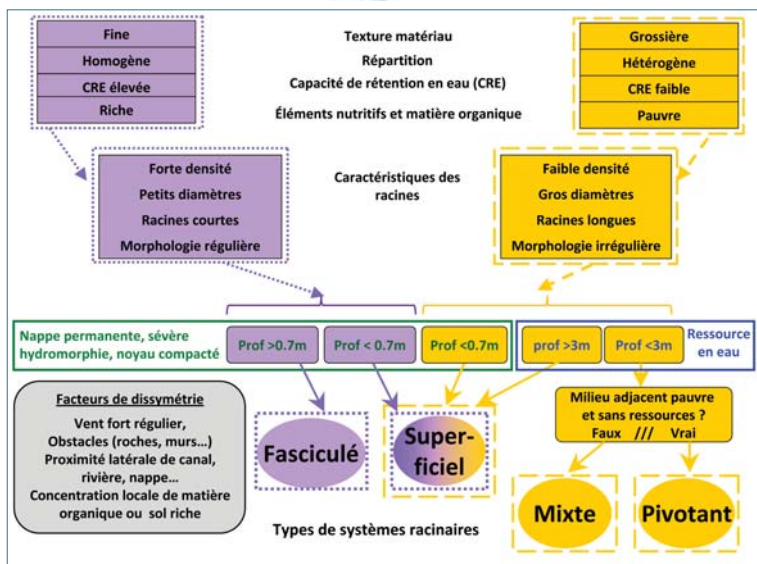
Figure 1.14. Paramètres contrôlant la structure des enracinements (le climat doit être pris en compte pour interpréter les contraintes décrites dans ce schéma, cf. p. 41).

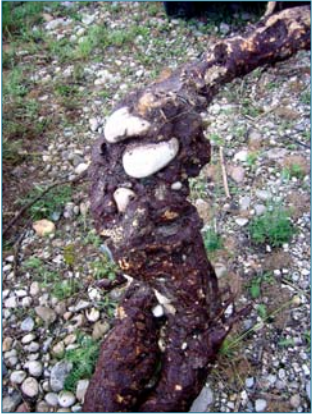
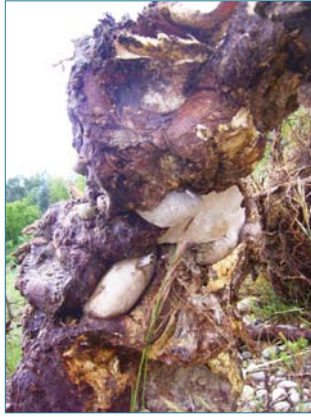
*Figure 1.15. Racines irrégulières développées dans des matériaux grossiers ayant généré leur croissance en longueur et diamètre. De très nombreux graviers et galets sont englobés par la croissance racinaire (photos M. Vennetier).*

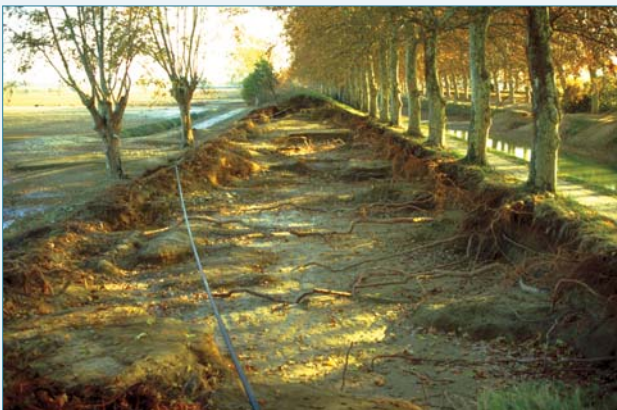
Figure 1.16. Développement de racines à l'interface entre la digue et le sol qui la porte, révélé par l'érosion du remblai lors d'une rupture. La présence d'un horizon humifère (ancien sol) non décapé à la construction, ou d'une nappe en provenance du canal alimentant le sol en eau sous l'ouvrage, peut favoriser ce développement. Le maintien d'une réserve d'humidité sous la digue, en raison de l'épaisseur du remblai qui limite l'évaporation profonde, peut aussi contribuer à de tels phénomènes dans les climats présentant une saison sèche (ph. P. Mériaux).

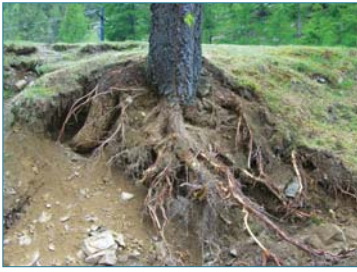
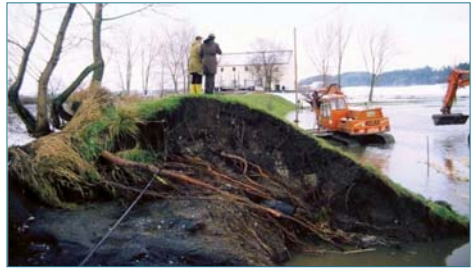
Figure 1.17a. Sur la gauche de cet arbre en cours de dégagement, une énorme racine (diamètre 25 cm, flèche blanche) s'enfonce en plongeant vers le cœur de la digue. Sa taille, surdimensionnée par rapport aux autres racines, indique qu'elle a probablement atteint le sol et la nappe sous le remblai ou de l'autre côté de l'ouvrage et joue un rôle clef dans l'alimentation de l'arbre. Sa décomposition laisserait une galerie de gros diamètre dans la digue (ph. C. Zanetti).

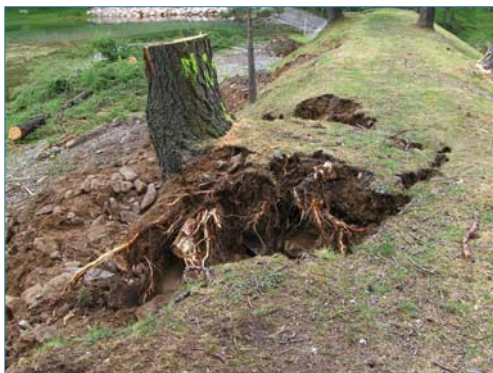
Figure 1.19. Système racinaire d'un mélèze ayant déstabilisé une digue sur plus de la moitié de sa largeur. Certaines grosses racines s'enfoncent profondément au cœur de l'ouvrage (ph. Zanetti C.).

Le risque lié aux racines dépend évidemment des dimensions relatives de l'ouvrage hydraulique. Sur les barrages ou digues à profil en travers étroit, les souches d'arbres âgés ou de grande dimension peuvent occuper une part importante (fig. 1.19), voire la totalité du remblai : ce dernier cas se présente par exemple avec des arbres centenaires sur digues de canaux de navigation, mais n'est pas rare sur des digues de

*Figure 1.20. Alignement de platanes centenaires sur une crête de digues à charge temporaire. Un perré bétonné protège le talus côté fleuve mais il est par endroits soulevé par les racines. Le système racinaire de ces platanes occupe la totalité du corps de digue. Leur déracinement provoquerait une loupe d'arrachement au moins équivalente, en proportion, à celle de la figure 1.19 (ph. M. Venetier).*

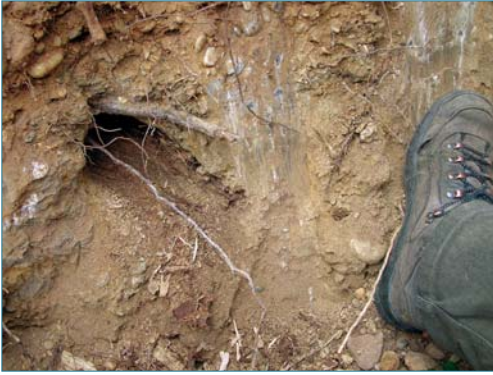
*Figure 1.22. Galerie laissée en place par une racine décomposée de peuplier (10 cm de diamètre) dans des matériaux cohésifs (matrice limoneuse). De nouvelles racines empruntent ce chemin privilégié (ph.C. Zanetti)*

- Un système traçant est peu résistant à l'arrachement, ce qui rend les arbres sensibles au vent (chablis), mais il assure en contrepartie une bonne fixation de la partie superficielle du sol face au ruissellement ou au courant. Les loupes d'arrachement peuvent être étendues en surface mais sont peu profondes. Par nature et en principe, les racines traçantes ne s'enfoncent pas profondément au cœur de l'ouvrage à l'horizontale, sauf à exploiter une interface singulière (ex : contact remblai-fondation non décapé de la terre végétale à la construction, fig. 1.16). Ce type de structure racinaire est cependant dangereux pour l'ouvrage si les racines traversent une partie ou la totalité de l'ouvrage, même superficiellement, près de la crête. Un arrachement peut créer un point bas sur toute la largeur de l'ouvrage. Si elles ont un gros diamètre, les racines en pourrissant créent alors un risque d'érosion interne en laissant une « canalisation » traversante (cf. fig. 1.22 p. 49).

Dans les matériaux fins et cohésifs avec une proportion significative de limon ou d'argile, et non compactés, les empreintes des racines ont tendance à demeurer après décomposition et peuvent créer de véritables conduits dans le corps de digue (fig. 1.22). Ces conduits, riches en matière organique et faciles à pénétrer, sont d'ailleurs les voies privilégiées de développement des nouvelles racines, ce qui ne fait qu'amplifier le phénomène avec le temps. De plus, ces matériaux sont ceux qui se prêtent le plus à la pénétration en profondeur des racines et notamment aux racines traversantes. Le risque d'érosion interne de conduit y est fortement accentué.

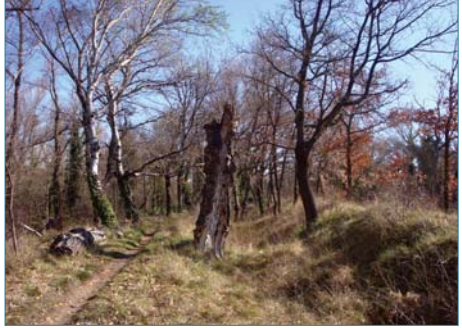
Figure 3.1. Petite digue du Verdon (83) implantée sur un ségonnal, à plusieurs mètres de la berge du cours d'eau (ph. C. Zanetti).

Ces petits ouvrages ont une hauteur inférieure à 1,5 m (fig. 3.1) et bordent souvent un petit cours d'eau (fig. 3.2). Fréquemment proches des berges et constituées par simple déblai-remblai, notamment lors d'opérations de curage, elles sont parfois perchées en limite d'une pente abrupte du fait de la dynamique actuelle d'incision des cours d'eau. Dans ces cas, l'action des racines ligneuses sur la stabilité de l'ensemble peut s'avérer efficace. Cependant, les systèmes racinaires des arbres occupent sans peine l'intégralité du remblai, même si ces arbres poussent à quelques mètres de la digue. Le déracinement d'un arbre peut alors entraîner l'effacement d'une portion de l'ouvrage, et la mort des racines fragilise grandement l'ouvrage

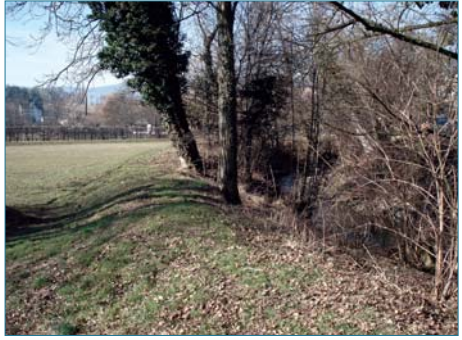
Figure 3.2. Petite digue de l'Albanne (73) perchée en haut de berge abrupte (ph. C. Zanetti).

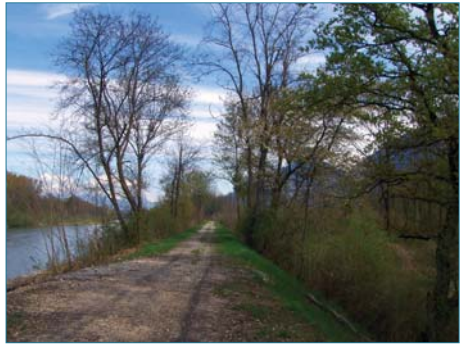
Figure 3.3. Dighe de l'Isère alternant des zones herbacées sur des talus récemment rénovés, des bouquets d'arbres résiduels, des fourrés denses d'arbustes et de rejets d'arbres coupés (ph. C. Zanetti).

Ces digues ont une hauteur supérieure à 1,5 m, mais sans dépasser 10 m en France (et majoritairement inférieure à 6 m) (fig. 3.3).

Le manque d'entretien sur ces ouvrages aux cours des dernières décennies a souvent induit un boisement plus ou moins dense des talus, rendant leur surveillance difficile (fig. 3.3 p. 67).

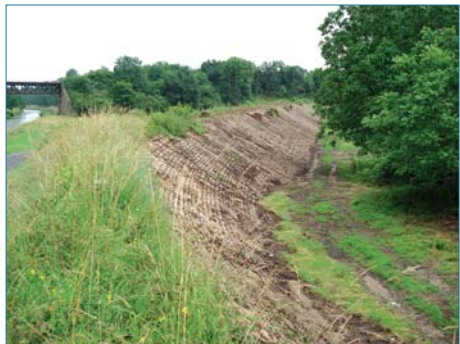
Figure 3.5. Dighe de la Loire avec perré maçonné. Noter les rejets de souche d'arbres poussant directement dans le perré et récemment coupés (ph. C. Zanetti).

Les talus côté cours d'eau sont parfois protégés des courants par un perré en maçonnerie (fig. 3.5). Sur les secteurs plus exposés aux affouillements, des enrochements de pied ou des dispositifs parafouilles sont mis en place.

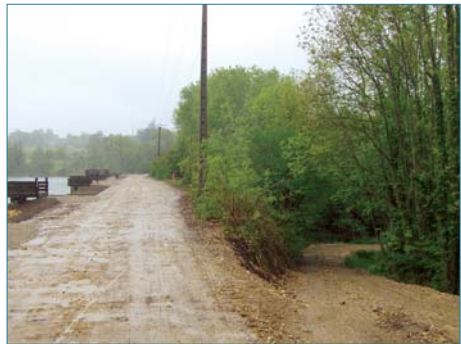
Figure 3.10. Barrage sur la Gervonde en Isère après une première tranche de rénovation. Le talus amont portait des gros peupliers qui ont été éliminés. Le plan de gestion de la végétation du talus aval doit tenir compte de la présence d'espèces animales rares à proximité (ph. C. Zanetti).

Il s'agit ici des barrages en terre petits et moyens (de hauteur inférieure à 20 m). Il y a plusieurs dizaines de milliers de barrages de ce type en France si on englobe les petits barrages d'étang, les plus anciens (beaucoup remontant au Moyen Âge) et les plus nombreux. Leur constitution dépend de la région géographique, de l'époque de construction et de la fonction du barrage : réserve de pêche (fig. 3.10), irrigation, base de loisirs, écrêtement des crues, réserve d'eau potable.

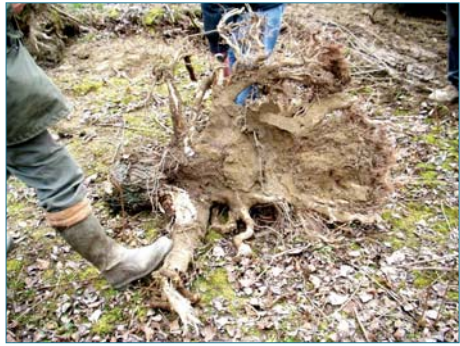
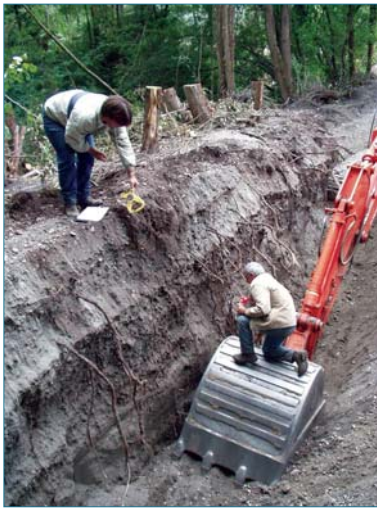
Figure 3.12. Les racines des arbres poussant sur les parements ont envahi, sur toute sa hauteur, cette digue ancienne non compactée. Certaines la traversent de part en part, profitant d'horizons plus favorables liés à des rehaussements successifs qui sont visibles dans la stratification des matériaux (ph. G. Doirat).

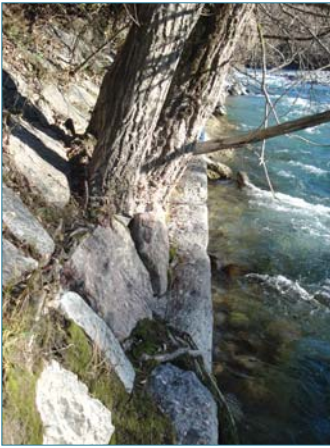
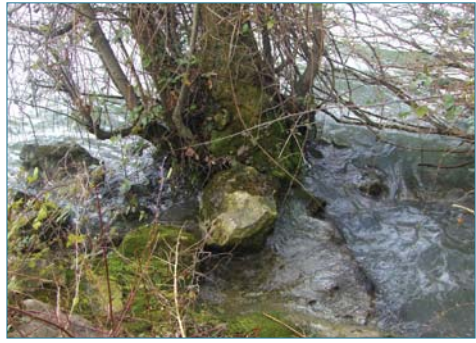
Figure 3.13 (ci-contre). Soulèvement des blocs de pierre taillés du perré maçonné par un saule arborescent (ph. C. Zanetti).

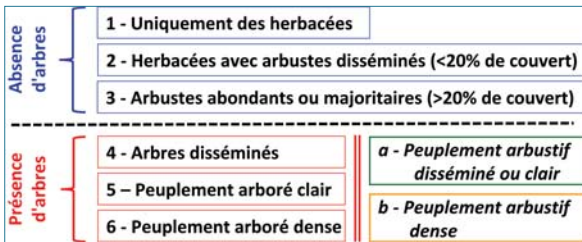
Type de végétation	Type d'ouvrage	Petits ouvrages	Ouvrages moyens	Ouvrages larges
1 - Herbacées pures		Accepté	Accepté	Accepté
2 - Herbacées et arbustes disséminés		Accepté sous conditions	Accepté sous conditions	Accepté sous conditions
3 - Arbustes abondants ou majoritaires		Interdit	Interdit	Interdit
4 - Arbres disséminés *		Interdit	Interdit	Interdit
5 - Peuplement arboré clair *		Interdit	Interdit	Interdit
6 - Peuplement arboré dense		Interdit	Interdit	Interdit

Figure 3.15. (a) Principaux types de végétation rencontrés sur les ouvrages hydrauliques ; (b) Types de végétation acceptés et interdits selon le type d'ouvrage (petit, moyen ou large).

Nous proposons comme base générale une typologie simplifiée qui s'applique à la plupart des digues et barrages français, constituée de six types de végétation (fig. 3.15). Pour chaque type, les risques induits et les éventuels avantages pour les ouvrages hydrauliques seront bien définis, et donc un scénario de gestion spécifique sera applicable. On se base sur trois critères :

Chaque type de végétation peut être décrit en fonction de sa structure, de ses impacts potentiels sur les ouvrages hydrauliques et de son intérêt écologique ou paysager. On en déduit (cf. fig. 3.15b p. 73) son degré d'acceptabilité générale suivant le type d'ouvrage hydraulique et les caractéristiques de celui-ci (dimensions, matériaux). Tous les types de végétation exigent un plan de gestion approprié qui tienne compte de leurs

Lorsque l'état de l'ouvrage le permet (sûreté, fonction, dimension, constitution), il peut être envisageable d'intégrer les paramètres écologiques et le paysage en conservant des arbustes et des arbres sous conditions (limites de densité, hauteur, diamètre) et sur certaines parties de l'ouvrage qui doivent être précisément délimitées. En admettant que les différences entre les ouvrages (digues et barrages) reposent uniquement sur les dimensions de ces derniers, les types de végétation acceptés, tolérés sous conditions ou interdits sont présentés dans la figure 3.15.b (voir Typologie de la végétation p. 73).

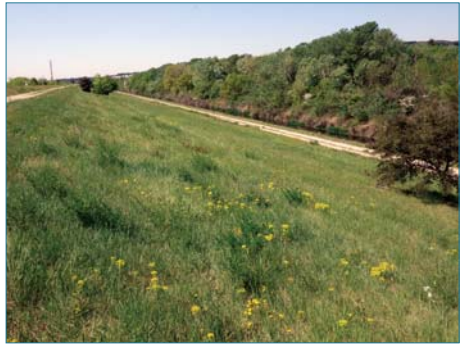
*Figure 3.17. Arbustes très dispersés sur une digue fauchée régulièrement (type 2). Une densité double d'arbustes serait encore considérée comme type 2 (ph. M. Venetier).*

Il s'agit de milieux à dominante herbacée, avec des arbustes disséminés dont le couvert ne dépasse pas 20 % (fig. 3.17).

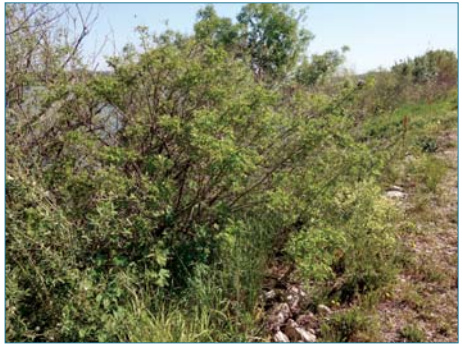
*Figure 3.18. Couvert arbustif dense gênant l'inspection visuelle. Le retour à une situation satisfaisante (type 2) peut être rapide et n'impose pas de travaux de réfection du remblai (ph. M. Venetier).*

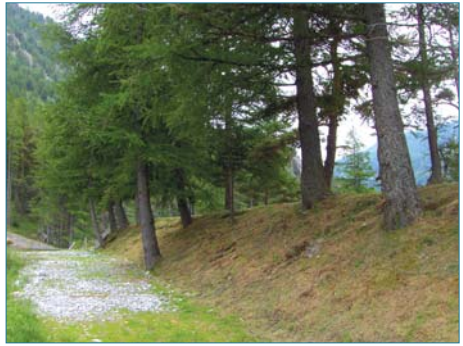
*Figure 3.19. Couvert arboré moyen à dense dominant une pelouse sur digue étroite. L'élimination des arbres, dont le système racinaire occupe tout le remblai avec de grosses racines traversantes, implique à terme la rénovation complète de l'ouvrage (ph. C. Zanetti).*

Si la présence d'arbres n'est pas souhaitable sur tout ou partie de l'ouvrage, quelques individus même isolés ou dispersés sur les zones à risque (type 4) suffisent à poser problème, mais celui-ci pourra être résolu rapidement et à moindre coût (voir le paragraphe sur la prise en compte de l'écologie et du climat p. 123). Si les arbres sont plus nombreux (types 5 et 6, fig. 3.19), une intervention devenant

très coûteuse, leur élimination pourra être programmée sur une durée plus ou moins longue, soit par portions successives, soit en commençant par les plus dangereux ou les plus gros. Dans tous les cas, il sera nécessaire de concevoir un plan de gestion prévoyant la durée et les différentes phases des interventions sur la végétation, le traitement d'attente sur les parties où l'élimination des arbres est différée, et enfin la réhabilitation par génie civil de l'ouvrage après les travaux forestiers. On pourra aussi, si l'on souhaite garder des arbres à tout prix pour des raisons sociales, écologiques ou autres, prévoir des travaux de génie civil éliminant le risque (parois ou revêtements étanches, élargissement...) (cf. Travaux de confortement p. 144).

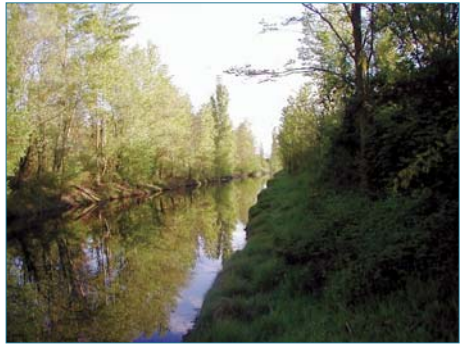
Figure 3.20. Ambiance bucolique le long de cette rivière ombragée par ses digues. La végétation de type 6 (arbres et arbustes denses) gêne la surveillance visuelle et fragilise les ouvrages, qui ne sont ni très hauts ni larges, et qui se situent dans la continuité des berges potentiellement instables, car assez raides (ph. C. Ripert).

gestion p. 99). De façon générale, il n'est quasiment jamais acceptable de laisser se développer un peuplement arboré dense sur un ouvrage hydraulique. Le type 6 (fig. 3.20), bien qu'il existe encore sur certains ouvrages, est donc a priori banni.

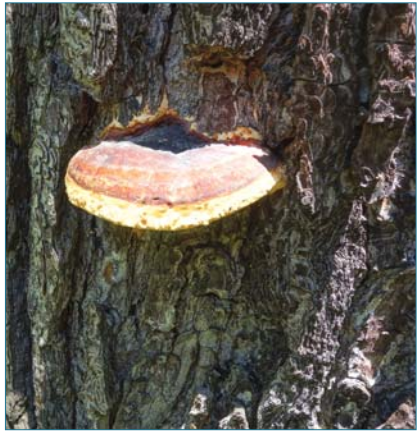
Figure 3.25. Attaque de champignon lignivore sur un arbre. Suivant le type de champignon, son agressivité, son mode d'action sur le bois et son potentiel d'extension (tronc seulement ou aussi racines), un arbre attaqué ainsi peut survivre des dizaines d'années ou au contraire être menacé de mort ou de chute à court terme (ph. M. Venetier).

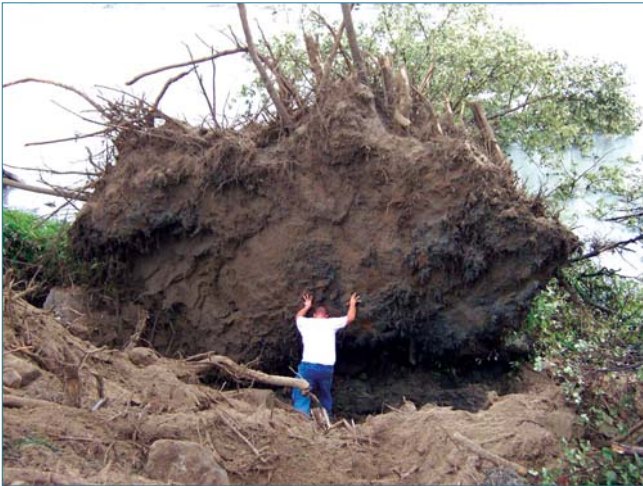
*Figure 3.26. Peuplier déraciné sur une digue de protection contre les inondations en Californie, emportant une imposante masse de terre. Cette encoche pourra générer des tourbillons érosifs en cas de crue. Le déracinement a aussi totalement déstructuré les matériaux en surface du talus sur plusieurs dizaines de mètres carrés au-delà de la motte arrachée (au premier plan), et éparpillé les blocs d'un enrochement de surface à travers lequel il avait poussé. Le talus est donc, jusqu'à sa réfection, très vulnérable à l'érosion (ph. C. Iffr, USACE).*

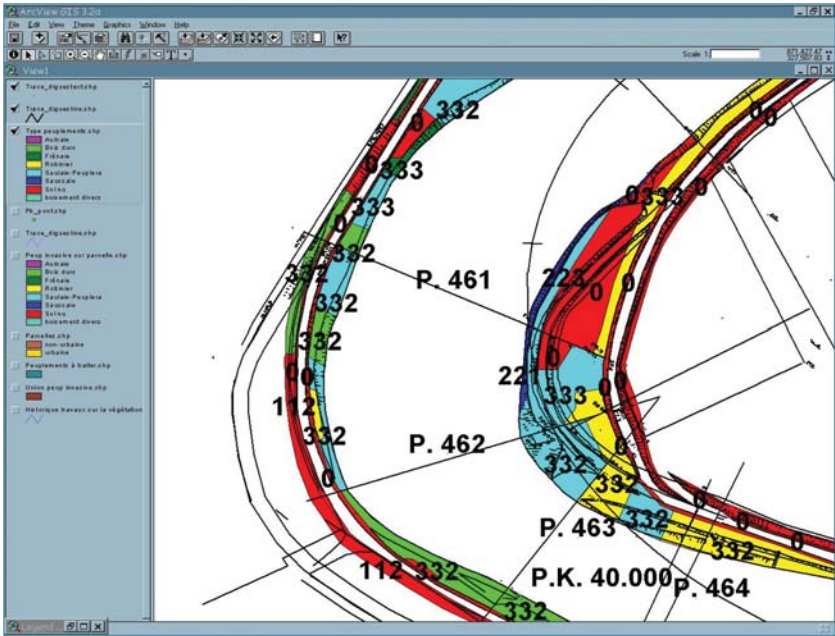
Figure 4.1. SIRS dédié à la gestion intégrée des digues, qu'il s'agisse de la partie ouvrage hydraulique ou de la végétation. Un outil idéal pour cartographier, planifier, suivre les opérations et mémoriser les interventions. Ici la carte interactive de la végétation, à laquelle est liée la programmation passée et future des travaux d'entretien prévus dans le plan de gestion décennal (digues de l'Isère, AD Isère-Drac-Romanche – Irstea) (sch. G. Doirat).

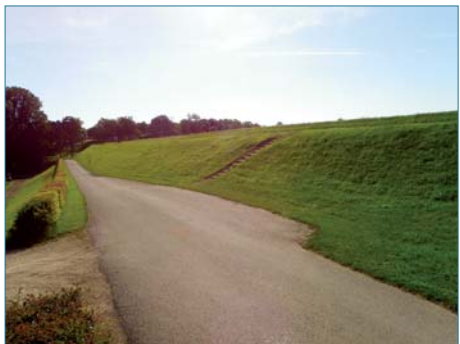
*Figure 4.2. Parement aval enherbé de petit barrage, juste après une tonte. Conditions idéales pour un examen visuel (ph. F. Pondevie, Dreal).*

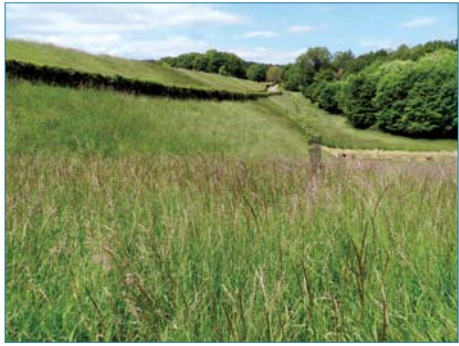
Figure 4.3. L'absence de fauche récente rend difficile l'examen visuel du parement aval enherbé de ce barrage (ph. P. Mériaux).

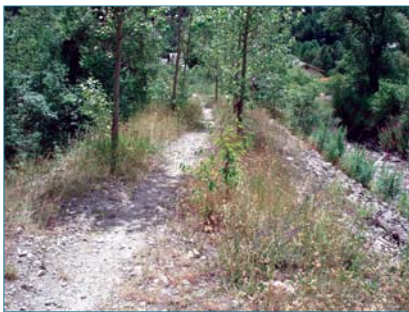
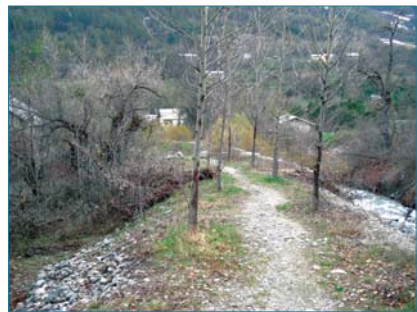
Figures 4.4. Différence de visibilité en crête d'une digue de torrent entre le cœur de l'été (a) et la fin de l'hiver (b) (photos P. Mériaux).

Si aucune des visites ne peut avoir lieu après une fauche (on peut alors douter de la qualité de l'entretien !...), prévoir d'en programmer au moins une au cœur de l'hiver (sans neige), c'est-à-dire hors période de végétation (fig. 4.4).

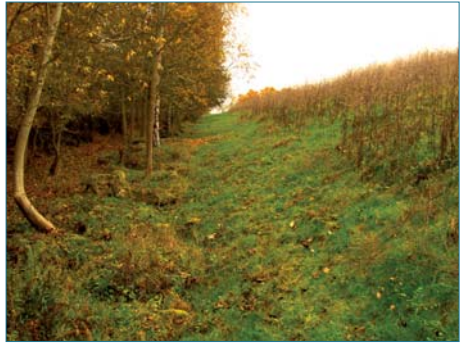
Figure 4.5. Haie d'arbres trop proche du pied de parement aval d'un barrage, avec troncs poussant au débouché du tapis drainant (ph. P. Mériaux).

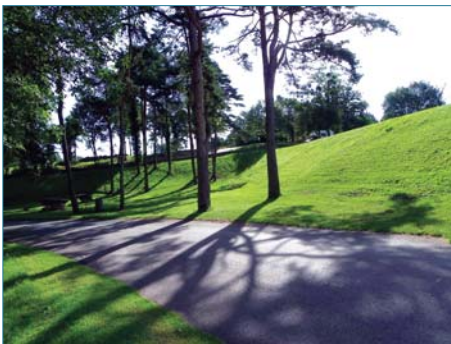
*Figure 4.6. Arbres épars vers l'appui rive droite d'un talus aval de petit barrage, soigneusement fauché, même entre les troncs (ph. F. Pondevie, Dreal).*

Les arbres isolés ou les îlots boisés doivent, quant à eux, faire l'objet d'une surveillance particulière qui nécessite qu'au moins une fois par an, un débroussaillage ou un fauchage soigneux soit opéré autour des troncs ou des souches (fig. 4.6) ou dans le sous-bois des bouquets.

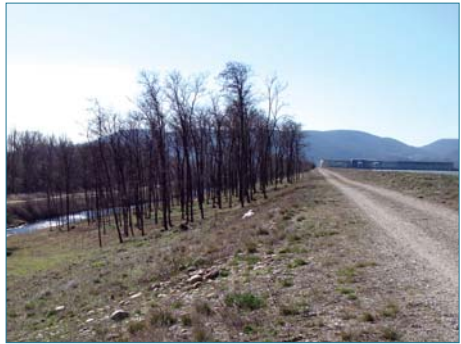
Figure 4.7. Talus aval boisé de digue d'aménagement hydroélectrique. Sous-bois débroussaillé, puis entretenu en pelouse (ph. P. Mériaux).

À terme, une telle pratique peut favoriser l'installation d'une couverture herbacée entre les troncs, plus facile et moins coûteuse à entretenir, par simple fauche ou tonte (fig. 4.7).

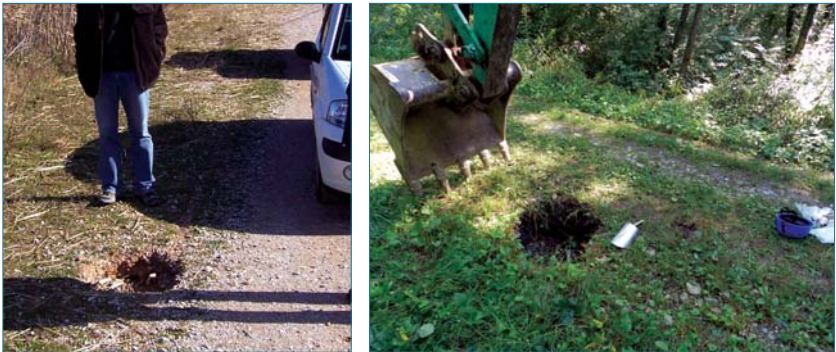
Figures 4.8. Fontis d'origines différentes sur une crête de digue résultant : (a) d'écoulements internes lors d'une crue récente (photo prise lors d'un examen visuel post-crue), (b) de la probable décomposition d'une grosse souche pour cette digue située en environnement boisé (photos P. Mériaux).

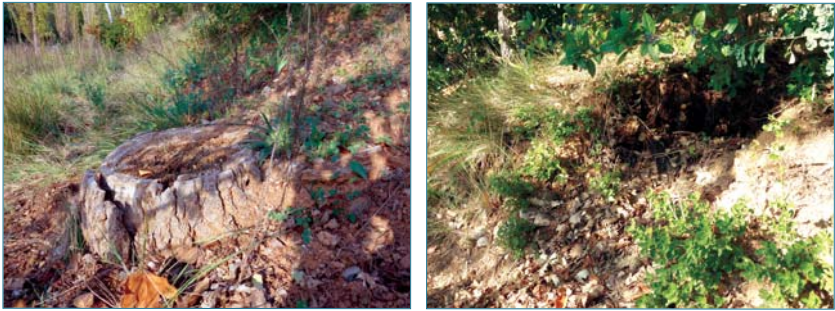
Figure 4.9. Souches pourrissantes au pied d'un talus de digue. (a) Dans une première étape, la souche est encore visible. (b) Dans une deuxième étape, la souche pourrissante provoque un petit effondrement local et un début d'érosion. Des tourbillons en cas de crue peuvent surcreuser cette encoche dans le talus (digue de protection, talus côté cours d'eau). Dans une troisième étape, il ne restera peut-être qu'une irrégularité dans la surface du talus, mais si la souche était grosse et profonde, cette zone sera durablement fragilisée. Elle pourra donner lieu à un fontis (fig. 4.8), favoriser une érosion importante du talus lors d'une crue, ou faciliter une érosion interne (photos M. Venetier).

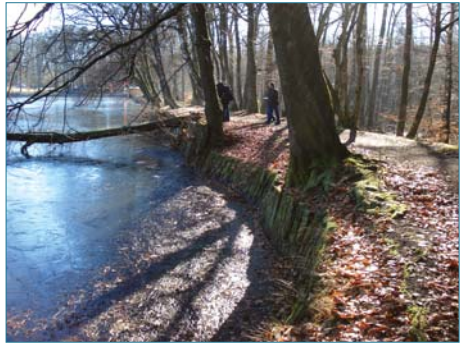
*Figure 4.10. Arbres de haute tige, au port dangereusement penché, se développant au-dessus du niveau normal des eaux d'un petit barrage d'étang et ayant tendance à déstructurer la protection anti-batillage, ici par pieux-bois (ph. P. Mériaux).*

**Pour un barrage ou une digue de canal**, la végétation ne peut se développer sur ce talus qu'au-dessus du niveau normal des eaux, dans la zone pratiquement toujours émergée en haut du parement amont. Cette bande de talus, par définition proche d'un point d'eau, constitue un milieu très favorable à l'installation et au développement de grands arbres (fig. 4.10).

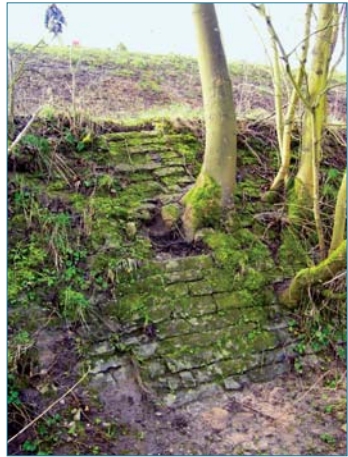
Figure 4.11. Arbres commençant à détruire un ouvrage de protection de berge en maçonnerie de pierres (ph. P. Mériaux).

Si cette protection est constituée de maçonneries ou d'enrochements (fig. 4.11), on recherchera d'éventuelles dégradations d'origine mécanique créées par des ligneux poussant dans l'ouvrage ou à proximité.

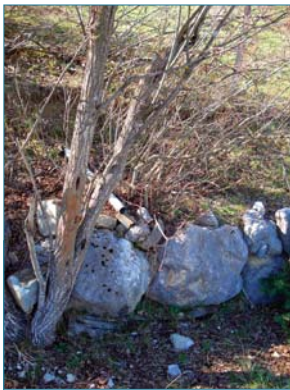
Figure 4.12a (ci-contre). Arbres et arbustes se développant au débouché aval d'un dispositif de drainage subhorizontal (ph. P. Mériaux).

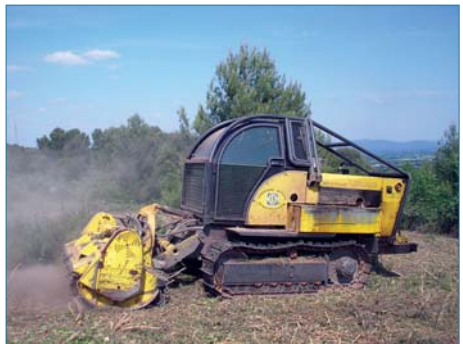
Figure 4.13. Engin de broyage en action sur végétation arbustive dense (ph. J. Baudel).

Le broyage remplace le fauchage lorsque la végétation comprend une proportion significative de ligneux ou des herbacées hautes et coriaces. Il existe différents engins de broyage, à lames, chaînes ou marteaux. Chacun est adapté à un type de végétation et à un type de sol. Certains broyeurs peuvent s'attaquer à des ligneux jusqu'à 10 cm de diamètre, d'autres se limitent à des petits ligneux ne dépassant pas quelques centimètres de diamètre. Certains broyeurs peuvent travailler en terrain caillouteux (fig. 4.13).

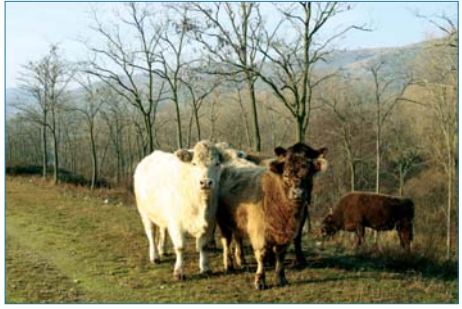
Figure 4.14. Animaux en pâture sur une digue (ph. C. Ripert).

Il peut en partie remplacer ou compléter le fauchage et le broyage pour l'entretien d'une végétation à dominante herbacée (fig. 4.14). Son efficacité, notamment sur les ligneux à forte capacité d'extension, dépend du type d'animaux utilisés, de la pression de pâturage (nombre d'animaux à l'hectare et temps de parcours) et des

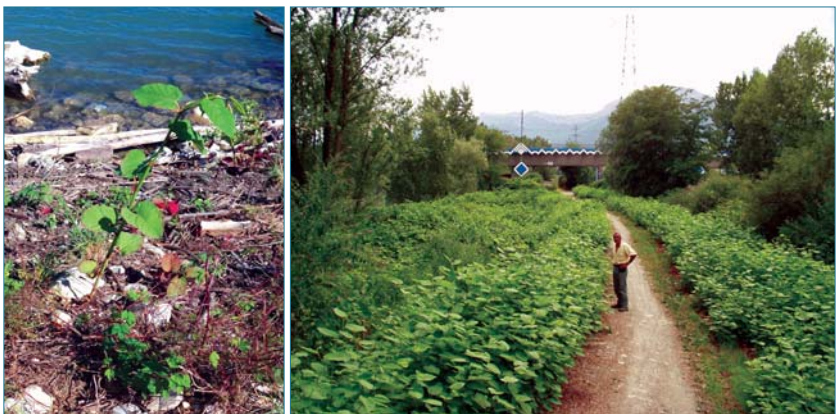
Figure 4.18. Invasion de digues par la renouée du japon : à partir d'un petit bouquet isolé, installé par une crue ou involontairement par des travaux, la renouée peut à la longue étouffer toute végétation herbacée et arbustive sur des dizaines ou centaines de mètres de digue et de berge (photos M. Venetier et G. Doirat).

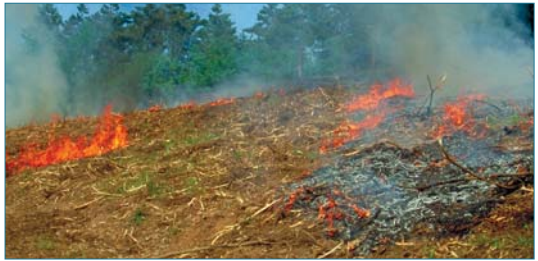
*Figure 4.20. Un tapis herbacé sec ou des débris de broyage sont très inflammables et forment un combustible idéal en période de risque d'incendie, même si le feu n'y développe pas de fortes intensités (ph. C. Tailleux).*

une excellente coupure de combustible (pare-feu) dans des milieux plus boisés, surtout si elle s'adosse à un canal ou un cours d'eau. Mais la gestion de la digue doit tenir compte de la végétation des zones voisines et des enjeux humains à proximité. En période estivale, un tapis herbacé sec est très inflammable, en particulier s'il a été fauché peu avant : même si le feu ne peut y prendre une forte puissance, il peut s'y propager rapidement et surtout y démarrer (fig. 4.20). Les zones fortement fréquentées par le public et la proximité de routes ou d'habitations constituent des lieux privilégiés de départ de feu.

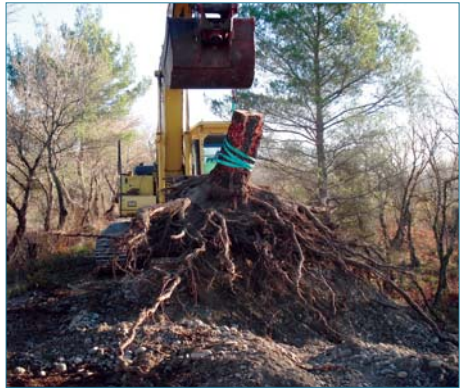
Figure 4.22. Arrachage d'un arbre avec une grande partie de son système racinaire qui a été préalablement dégagé (ph. C. Zanetti).

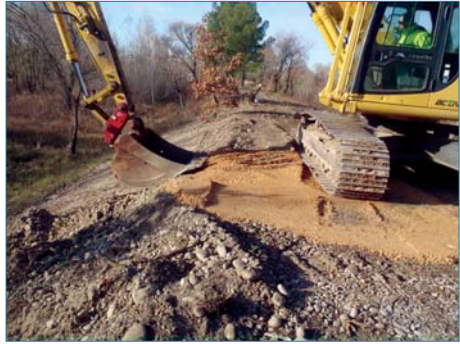
Figure 4.23. Réfection du talus et de la crête de digue, après élimination des arbres dangereux : régularisation de la pente, apport local et tassage de matériaux (ph. C. Zanetti).

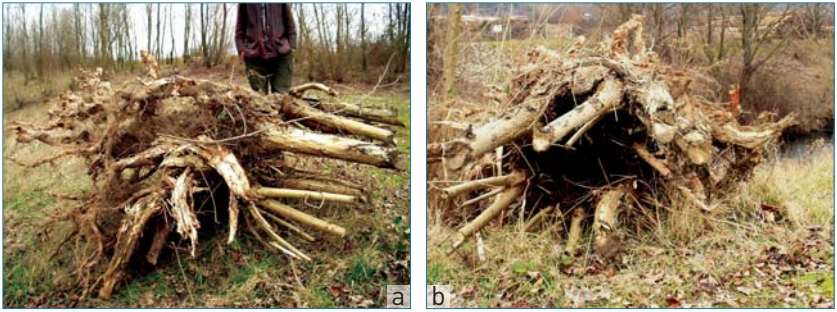
Figure 4.24. Contrôle de la taille des arbres par une coupe régulière (traitement en taillis). (a) les rejets des arbres coupés sont petits par rapport à la souche, ce qui limite les risques d'arrachement. Mais la souche et certaines racines continuent de grossir en diamètre et en profondeur (ph. C. Ripert). (b) Lorsque les rejets ne suffisent pas à nourrir de grosses souches coupées plusieurs fois successivement, ou si on a coupé des arbres déjà gros, le cœur de la souche et certaines racines meurent et se décomposent malgré la survie de la périphérie de la souche (ph. C. Ripert).

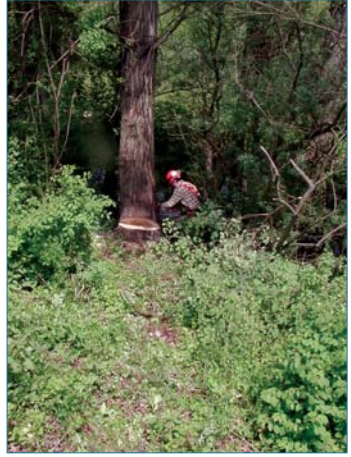
Figure 4.25. Abattage d'un gros arbre en pied de digue (ph. C. Ripert).

- éliminer les arbres de petite taille, qui n'imposent pas encore de travaux lourds de remise en état ou d'arrachage de souche, pour éviter qu'ils n'atteignent une taille critique et limiter les coûts futurs ;
- éliminer les arbres les plus gros et les plus dangereux, s'il y en a, pour limiter les risques immédiats (fig. 4.25) ;
- gérer le reste du peuplement en limitant du mieux possible les risques résiduels.

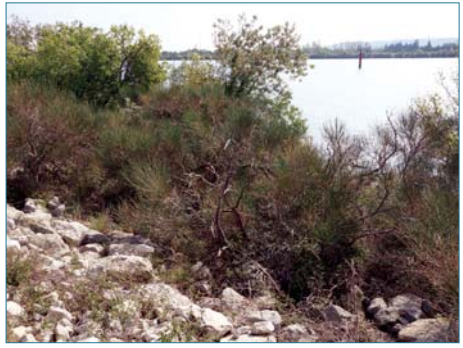
*Figure 4.26. Fourré arbustif dense mêlé de petits arbres ayant envahi un enrochement sur le talus amont d'une digue. L'entretien est difficile à cause des blocs qui gênent le passage d'un engin et l'emploi d'un broyeur classique (ph. M. Vennetier).*

Une végétation arbustive dense (ou un roncier épais) a pour principal inconvénient de gêner la surveillance visuelle des ouvrages, que ce soit par le couvert qu'elle procure ou en limitant les déplacements (fig. 4.26). Elle peut aussi favoriser l'installation de fousseurs, attirés par la tranquillité que procure cet abri.

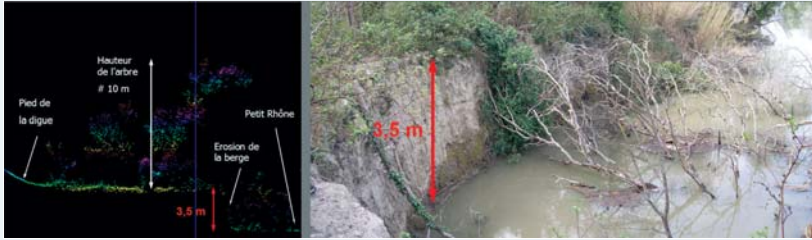
Figure 4.27. Caractérisation en coupe et en plan de la végétation de bord de digue à l'aide des outils Lidar (© Irstea et Fugro, source : projet Flimap digues, ph. P. Mériaux).

vitale interception par le couvert végétal (i.e. un nombre suffisant de points « arrivent » au sol pour s'assurer de la qualité du futur MNT), mais aussi de caractériser (identification, stratification, hauteurs des arbres, cartographie...) la végétation ligneuse elle-même grâce à un traitement adéquat des points que celle-ci justement intercepte (fig. 4.27 et Venetier et al. 2010<sup>2</sup>). À l'appui des images aériennes haute résolution, que certains opérateurs proposent en complément du levé laser, le Lidar hélicopté haute densité peut ainsi devenir un outil précieux pour contribuer à une démarche d'inventaire forestier sur digue, nécessaire en préalable à l'élaboration d'un plan de gestion.

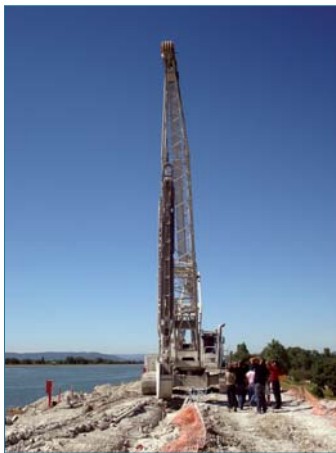
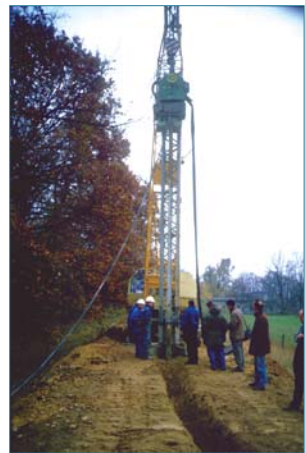
Figure 4.28. Création d'une paroi moulée épaisse à la berlinoise sur une digue d'aménagement hydroélectrique et un barrage (à gauche) et d'une paroi mince sur une digue de protection en Pologne (à droite) (photos P. Mériaux).

Il s'agit d'une paroi plus ou moins étroite, de 15 à 60 cm d'épaisseur, créée depuis la crête de l'ouvrage, à son axe ou vers l'amont (côté retenue ou cours d'eau), et remplie d'un matériau étanche après sa prise (coulis de ciment ou de bentonite-ciment, mélange sol-coulis...). La fonction d'étanchéité devant être prolongée en fondation, la profondeur de la paroi dépasse la hauteur utile de l'ouvrage, idéalement de façon à ce que son extrémité basse puisse s'ancrer dans un horizon étanche. Selon la configuration topographique de l'ouvrage (largeur en crête, hauteur) et la granulométrie du remblai et de sa fondation, différentes techniques s'appliquent, soit à profondeur croissante de traitement : paroi creusée à la pelle mécanique à bras rallongé (jusqu'à 7 m), paroi mince (injections sécantes par fer profilé, foncé dans le sol), soil- ou trench-mixing Solétanche, paroi épaisse creusée à la berlinoise (fig. 4.28).

L'avantage de ce type de solution réside dans le fait qu'il ne nécessite pas de déboiser les talus de l'ouvrage. Seule l'emprise nécessaire au passage de l'engin de terrassement en crête doit être dégagée. Après création d'une paroi épaisse, le maintien de certains arbres pourrait même être toléré sur la digue ou le barrage, mais à plusieurs conditions : que leur gestion soit maîtrisée (notamment de façon à permettre la surveillance visuelle et à ne pas risquer l'endommagement de drains, de conduites ou d'ouvrages maçonnés) et qu'ils n'induisent pas d'autres risques (érosion externe, en particulier). Par contre, les parois minces (15-20 cm) ou à base de soil-mixing, du fait de leur faible épaisseur ou de leur constitution, doivent être considérées comme sensibles au risque de dégradation par les systèmes racinaires, au même titre qu'un ouvrage hydraulique en remblai classique.

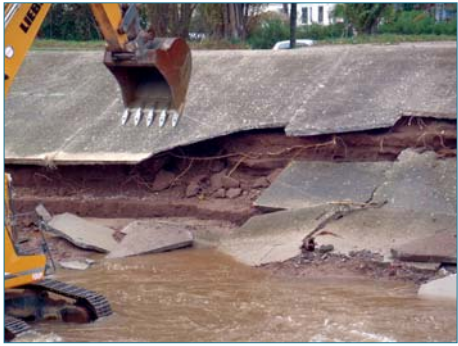
Figure 4.32. Mise en évidence de racines traçantes en sous-face de perré sur la digue du Reyran, suite à la crue de novembre 2011 (ph. G. Degoutte, Irstea/CGAER).

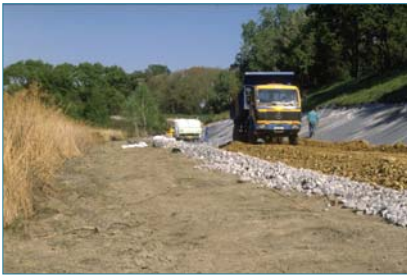
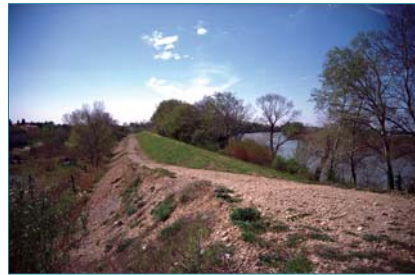
Figure 4.35. Recharge aval partielle sur drain-filtre géocomposite créée sur la digue rive gauche du Petit Rhône à Trinquetaille-Cazeneuve suite à la crue du 8 janvier 1994. (a) Coupe schématique (figure P. Mériaux/Irstea). (b) photos des travaux et du confortement terminé (photos P. Mériaux).

Si ces fuites débouchent en pied de digue ou un peu au-dessus, il est possible de construire en urgence – et localement – une recharge drainante-filtrante « rustique » (cf. p. 155)<sup>1</sup>. Trois contraintes sont toutefois à prendre en compte :

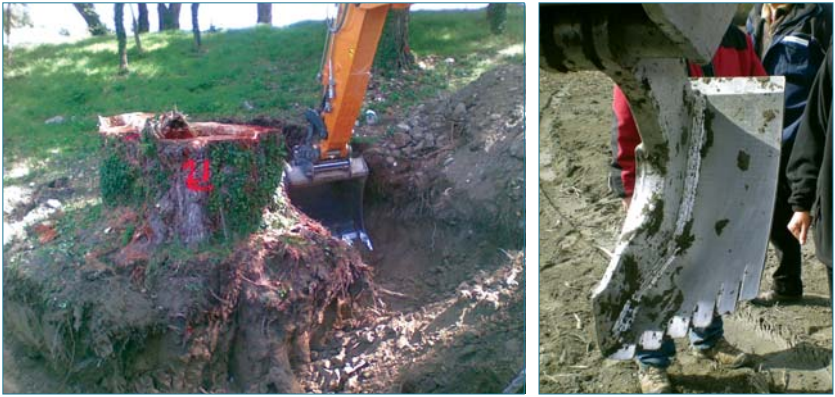
Figure 4.36. Dérivage au godet d'un gros peuplier et de ses racines principales et dent Becker, utilisée plutôt pour des petits arbres, et en matériau fin (photos M. Vennetier).

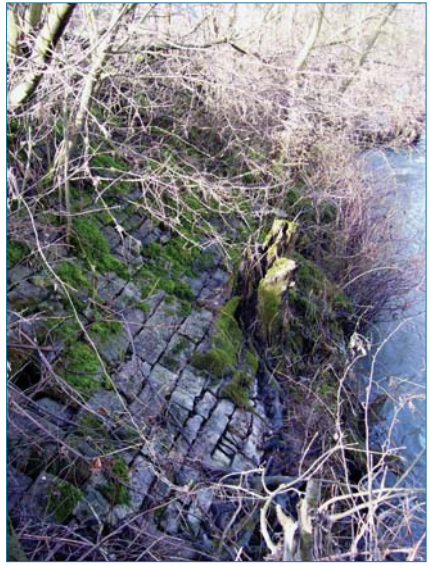
Figure 4.37. Perré non jointoyé en cours de destruction par l'action des arbres et de leurs racines, au bord de la Sarre (ph. P. Mériaux).

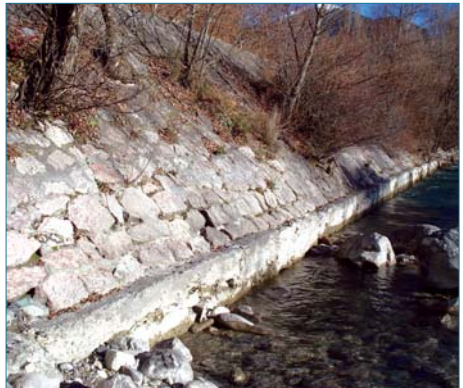
Figure 4.38. Arbres et arbustes installés sur le perré jointoyé de la digue rive droite du Guil à Eyglies (05), sans indice majeur de déstructuration (ph. P. Mériaux).
