## Gestion de la végétation des ouvrages hydrauliques en remblai. Guide technique.

M. Vennetier, P. Mériaux, C. Zanetti

**Guide technique**

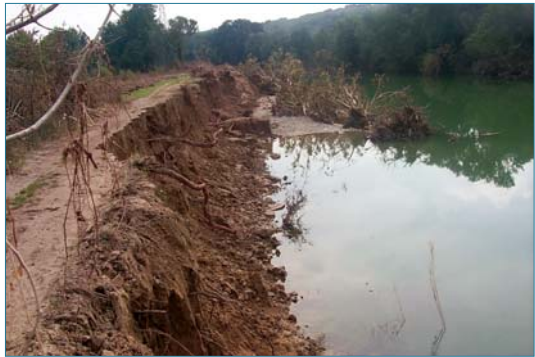
Figure 5.2. Glissement d'une berge très raide sur le Vidourle. On note dans l'eau la présence de certains des arbres qui occupaient le talus, et les très grosses racines traversantes d'arbres disparus, emportés par le courant ou maintenant immergés (ph. G. Degoutte).

Types 5 et 6 : le risque lié aux racines est généralisé dans l'espace, et multiplié en proportion de la densité du peuplement. Dans certains cas, la totalité de l'ouvrage peut être colonisée par des racines enchevêtrées des systèmes racinaires, d'où un risque important pour la perméabilité du remblai en cas de pourrissement plus ou moins généralisé (qui impactera aussi le rôle protecteur contre l'érosion/glisement). Le peuplement s'autoprotège en partie en ralentissant le vent et le courant, d'où des turbulences plus nombreuses mais plus faibles. Le système racinaire de chaque individu est moins étendu que pour des arbres isolés, avec une taille potentiellement plus faible de la loupe d'arrachement. Par contre, le poids combiné ou la prise au vent ou au courant de tout un bouquet d'arbres peut être déstabilisant et provoquer des glissements amples et profonds (fig. 5.1 et 5.2 p. 171).

Ces départs d'arbres entiers (fig. 5.2) constituent, en crue, une grave menace d'embâcles au niveau des ponts ou des seuils, suivis de débordements ou de détérioration des ouvrages d'art. Le nombre important d'arbres fortement penchés incitait à penser que le phénomène ne faisait que s'accroître, et que les arbres, trop grands, y contribuaient significativement. La figure 1.21 de ce guide (p. 47) est tirée du rapport de cette inspection initiale. De nombreux terriers étaient également notés dans le corps de digue, protégés par la végétation dense.

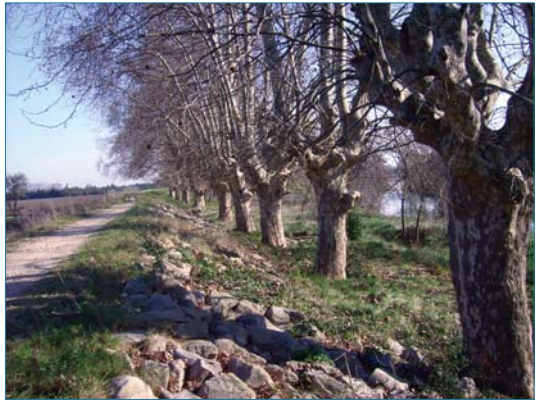
*Figure 5.3. Gros platanes en alignement sur le ségonnal d'une digue du Vidourle. Les racines de ces arbres peuvent traverser de part en part les soubassements de la digue, comme illustré par la figure 1.16 (p. 39). Leur déracinement lors d'une crue ou d'une tempête, bien qu'assez peu probable, déstabiliserait le pied du talus (ph. M. Vennetier).*

*campestris* surtout). S'y ajoutent, de façon dispersée, des espèces méditerranéennes courantes dans le milieu naturel environnant, et quelques espèces plantées, notamment de vieux et gros platanes en alignement sur la crête ou en pied de digue au niveau de zones habitées (fig. 5.3, cf. aussi fig. 1.20 p. 46).

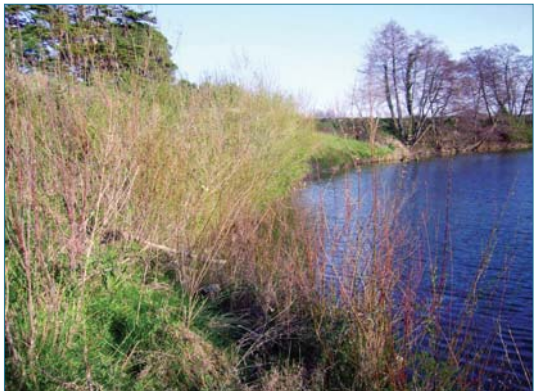
Figure 5.4. Stabilisation d'un talus de berge et digue par génie végétal dans un méandre après un glissement de berge ayant menacé le pied de digue (ph. M. Venetier).

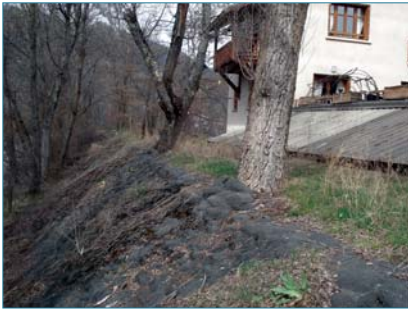
Figure 5.6. Peupliers en crête, à l'aplomb du masque en galets liés au bitume (ph. P. Mériaux).

- sur le parement côté zone protégée et en son pied ;
- localement sur la crête dans les tronçons où elle n'est pas carrossable (fig. 5.6) ;

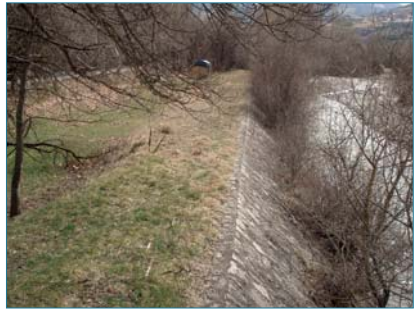
Figure 5.7. Peupliers, saules et genévriers se développant sur perré maçonné, au travers des joints (ph. P. Mériaux).

- au-dessus du mur-parafouille côté torrent : à plusieurs endroits sur le perré de pierres maçonnées avec des racines traversant les joints (fig. 5.7), plus rarement sur le masque de protection en galets liés au bitume ;
- massivement sur la zone d'enrochements et de dépôts torrentiels située entre le parafouille et le Guil (fig. 5.8).

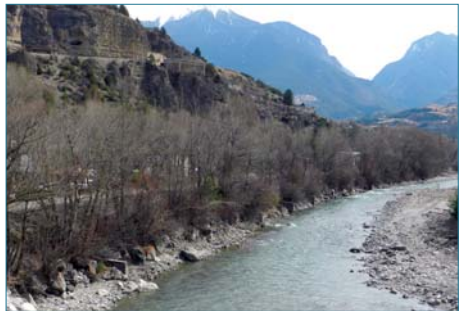
Figure 5.8. Corridor de peupliers quinquagénaires s'étant installés sur les enrochements de protection du parafouille béton. Épis en béton déchaussés par l'incision du Guil (ph. P. Mériaux).

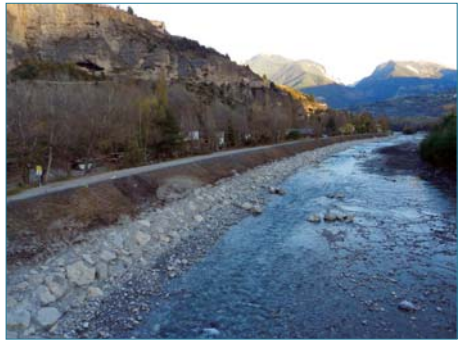
Figure 5.10. État immédiatement après travaux (lot aval). Les arbres du parement côté zone protégée de la digue sont conservés. À comparer avec la figure 5.8 (ph. P. Mériaux).

Compte tenu de leur réalisation récente (automne 2014 pour le lot aval), on ne dispose que d'un faible recul pour évaluer l'efficacité des travaux de végétalisation des enrochements et les taux de reprise.

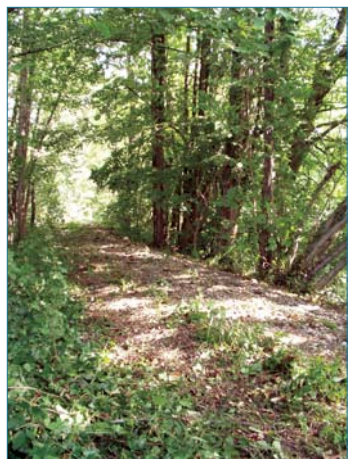
Figure 5.11. L'abandon de l'entretien courant des digues après 1970 avait conduit au développement d'une forêt luxuriante sur une grande partie des talus (ph. C. Ripert).

En 1936, le département de l'Isère, les communes riveraines et les syndicats sont regroupés au sein d'un organisme plus important : l'Association départementale des collectivités intéressées à l'aménagement des plaines de l'Isère, du Drac, et de la Romanche. À la suite d'une crue catastrophique en 1940, un énième grand projet concerté voit le jour, qui, comme certains précédents, tient compte de l'effet d'écrêtement des crues par des zones d'expansion en amont (projet Schneider). Mais il subira le même sort, et s'arrêtera faute de crédits avant d'être entièrement réalisé. Les travaux qui suivront durant plusieurs décennies, au gré des financements, ne respecteront pas toujours les plans de réalisation, notamment en élargissant les digues du côté lit mineur au lieu de les étendre côté val, conduisant à des problèmes d'érosion du pied de ces talus, qui perdurent. De gros investissements seront consentis pour la défense de la ville de Grenoble et de ses faubourgs. Mais parallèlement, l'entretien de la végétation des digues sera négligé à partir de 1970, aboutissant à l'installation de véritables forêts sur les parements et à leurs abords (fig. 5.11).

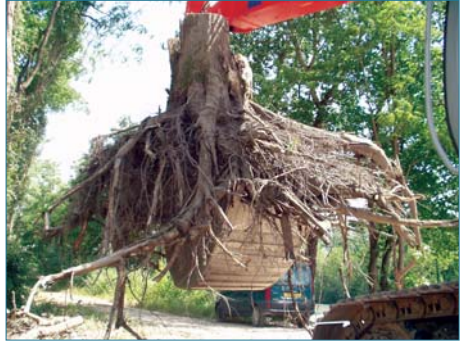
*Figure 5.12. Cette souche d'un peuplier de 30 ans illustre l'ampleur que peut prendre rapidement le système racinaire d'un arbre dans des conditions favorables (ph. C. Ripert).*

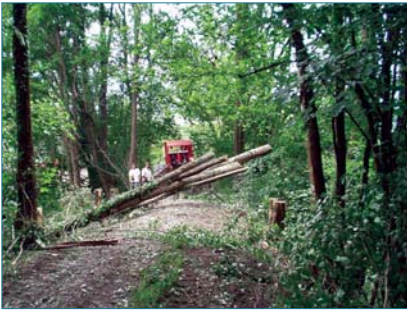
Figure 5.13. Exploitation des arbres dans un secteur fortement boisé. Dans les zones critiques pour la sécurité, les souches des plus gros arbres ont été arrachées et le remblai reconstitué (ph. C. Ripert).

La première année, on procède au débroussaillage, à l'abattage des arbres malades, penchés, isolés, ou inadaptés (acacias, peupliers hybrides). On abat également les arbres trop minces pour leur taille et un tiers des arbres restants (les plus âgés). On conserve les très grands arbres sains car en cas de coupe, ils sont trop âgés pour rejeter. La cinquième année, on prélève encore 30 % des arbres. Entre-temps, les arbres prélevés la première année ont rejeté et assurent la continuité paysagère. Le dernier tiers des arbres est coupé 5 ans plus tard.

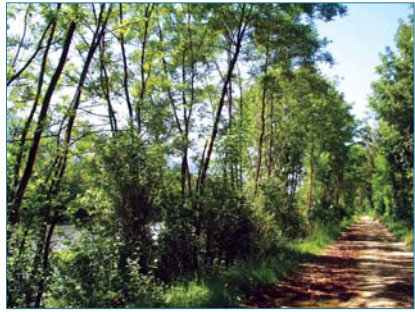
Figure 5.14. Après recépage complet ou élimination des plus gros individus lorsqu'on souhaite conserver un couvert forestier (zones urbaines, limitation des invasives), ne reste qu'un taillis éclairci de petits arbres beaucoup moins sensibles au renversement, ce qui limite à court terme le risque d'érosion externe. Les souches conservées continuent cependant de grossir et, à long terme, l'élimination progressive de la végétation ligneuse avec reconstitution ou confortement de la digue (fig. 5.16) sera souvent nécessaire si d'autres mesures de génie civil n'ont pas été prises (parois moulées ou parements étanches en zone urbaine par exemple) (ph. C. Ripert).

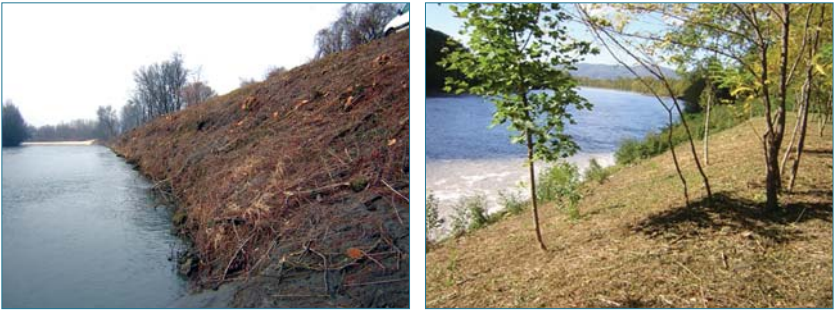
Figure 5.15. Remise en état de talus de digue par coupe rase (à gauche) et débroussaillage d'entretien (à droite) (photos J.-F. Gomez, AD Isère).

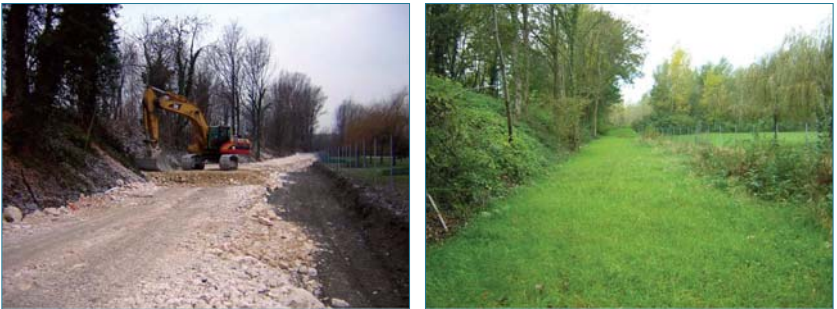
Figure 5.16. Travaux de stabilisation d'un talus contre les glissements (à gauche) et végétalisation du massif drainant (à droite), après déboisement du pied de talus et de ses abords (photos J.-F. Gomez, AD Isère).

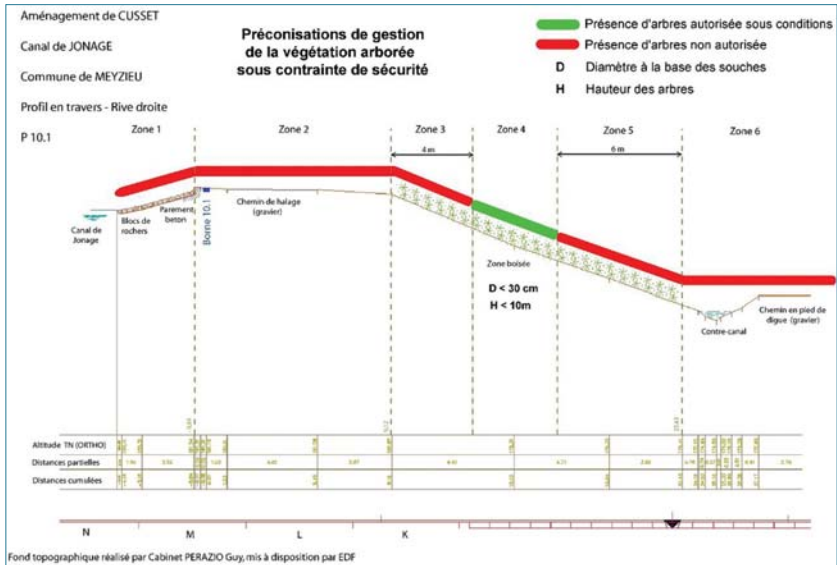
Figure 5.17. Gestion de la végétation arborescente sur la digue.

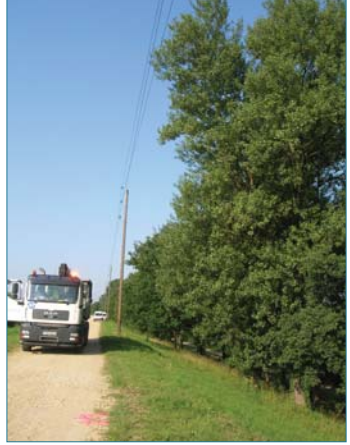
Figure 5-18. Avant les travaux de gestion de la végétation (ph. C. Zanetti).

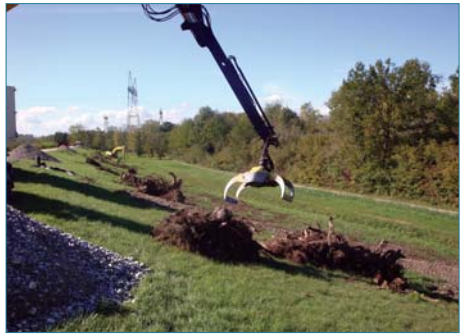
Figure 5.19. Pendant travaux de dessouchage (ph. C. Zanetti).

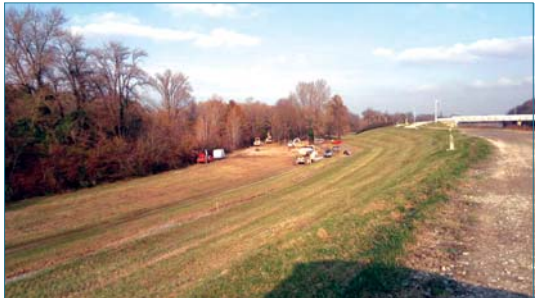
Figure 5.20. Après travaux de dessouchage (ph. EDF).

Suite aux opérations de traitement de la végétation ligneuse dangereuse en 2009, le comportement de la digue est resté stable. Cependant, afin d'augmenter la sûreté de la digue, celle-ci a fait l'objet de travaux spécifiques, à partir de 2012, visant à garantir et pérenniser l'ouvrage, ainsi que la sécurité des zones urbaines et naturelles qui l'entourent. La réalisation d'une paroi mince, la réfection du système de drainage et filtration, l'installation d'une fibre optique permettant une meilleure surveillance de l'ouvrage, ainsi que le renforcement de certaines parties du parement amont, ont été effectués entre 2012 et 2015.

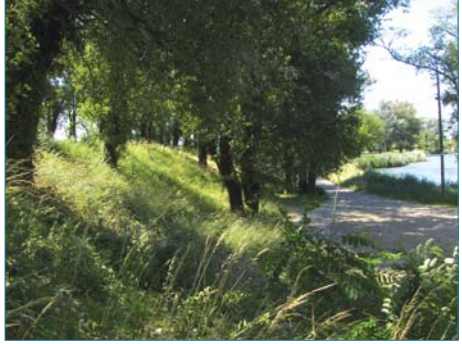
Figure 5.22. Avant diagnostic de la végétation (ph. C. Zanetti).

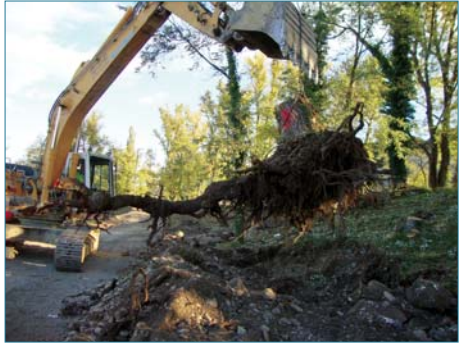
Figure 5.23. Pendant les travaux de dessouchage (ph. C. Zanetti).

Un phénomène de percolation a été observé au pied du parement aval (au niveau du contre-canal) pendant les travaux. L'origine de cette percolation n'a pas été identifiée avec certitude. Celle-ci pouvait être liée aux dessouchages ou bien au décolmatage du talus amont (du fait de la réfection des enrochements côté fleuve), ou encore existait au préalable des travaux et aurait été mise en évidence suite au terrassement du talus aval. Le pied de digue y a été conforté par géotextile et enrochements.

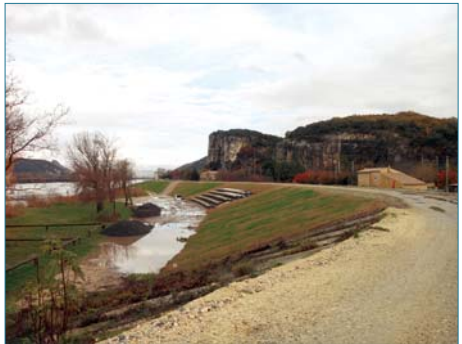
Figure 5.24. Actuellement, après la réalisation du confortement de la digue (ph. CNR/EDF).

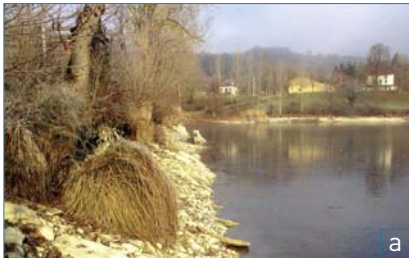
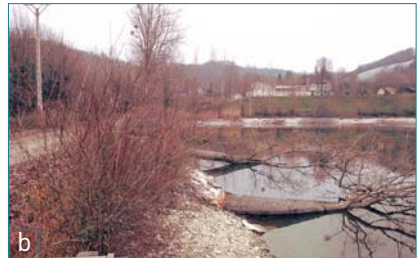
Figure 5.25 a et b. Peupliers au sommet du parement amont avant (2007), puis en cours d'abattage (2009) (photos (a) Géo+Environnement et (b) Cemagref/Irstea).

Une végétation arborée composée de gros et vieux peupliers s'était développée au sommet du parement amont (fig. 5.25) et parallèlement la protection anti-batillage initiale, formée d'un perré en dalles, avait disparu ou était en voie de dislocation. Des basculements d'arbres dans

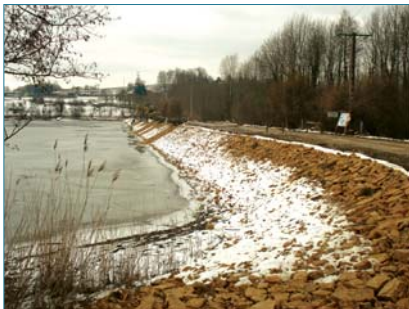
Figure 5.26. Parement amont après les travaux de reprise de la protection anti-batillage (2010) (ph. Cemagref/Irstea).

l'étang étaient régulièrement observés, laissant des trous dans la protection. Fin 2009, cette végétation a été intégralement éliminée à l'occasion des travaux de reprise du parement amont et de la protection anti-batillage (fig. 5.26).

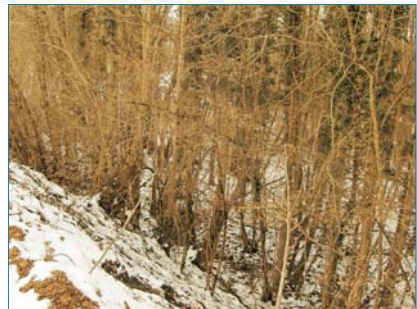
Figure 5.27. Taillis dense sur le parement aval du barrage (ph. Cemagref/Irstea).

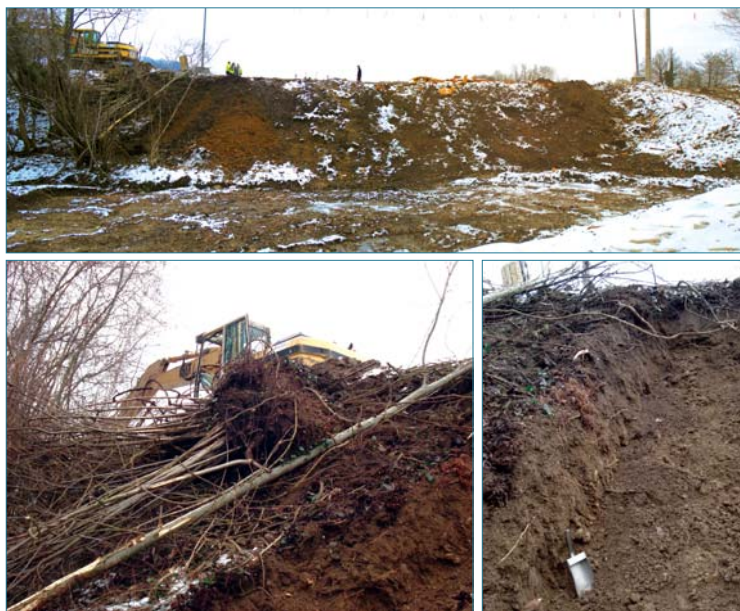
Figure 5.28. Déracinements d'arbres sur le parement aval et appréciation du développement racinaire dans les fouilles du futur évacuateur de crues (février 2010) (photos Cemagref/Irstea).

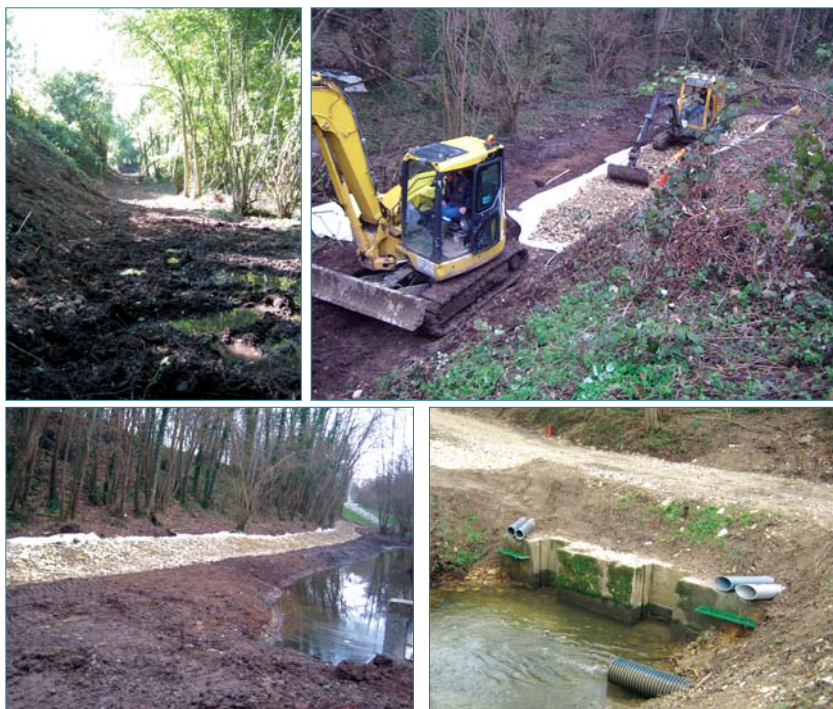
Figure 5.30. Chantier de construction du cavalier de pied filtre-drain (septembre 2013). En bas, ouvrage réalisé, avec exutoire des collecteurs de drainage (photos conseil départemental de l'Isère).
