Compte-rendu commenté de la visite de la ZRV de St Just (34) (Zone Libellule©)

Visite de Zones de Rejet Végétalisées Compte-rendu commenté de la visite de la ZRV de St Just (34) (Zone Libellule®)

du 28 mai 2013

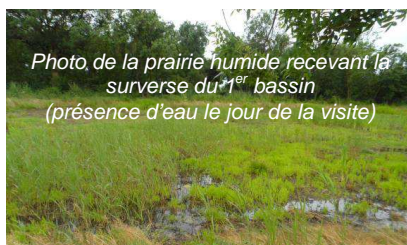
Caractéristiques. Située à proximité immédiate de la station d'épuration, elle reçoit la totalité des eaux usées traitées. Surface totale ≈ 15 000 m², dont 8 600 m² en eau (hors prairie humide). Constituée d'associations de ZRV de types bassins, prairies, fossés et autres, en série.

Enchaînement de différents compartiments. Justifié uniquement pour le bassin en tête (rétention des éventuelles MES issues de la station) et le filtre à sable (filtration finale).

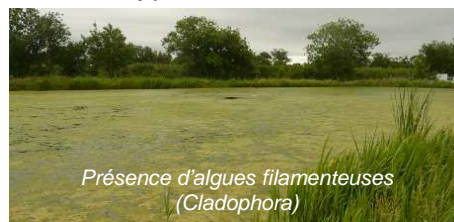
1. Bassin à phytoplancton

Caractéristiques. Profondeur 1 m, ts_{théo} 2,5 j pour 5 000 EH et 4,2 j pour 3 000 EH.

Objectif annoncé. Affiner le traitement des macropolluants :

- décantation et dégradation des particules les plus lourdes,
- minéralisation des éléments pour intégration à la chaîne alimentaire (bactéries, phyto et zooplanctons, macro faune et flore).
