## État de la dégradation des sols des hauts de Matouba (Saint-Claude, Guadeloupe). Perspectives de pérennisation de l'agriculture

# Etat de la dégradation des sols des hauts de Matouba (Saint Claude, Guadeloupe) Perspectives de pérennisation de l'agriculture

Rapport d'expertise, Décembre 2005

**Convention Région Guadeloupe – INRA Antilles-Guyane**

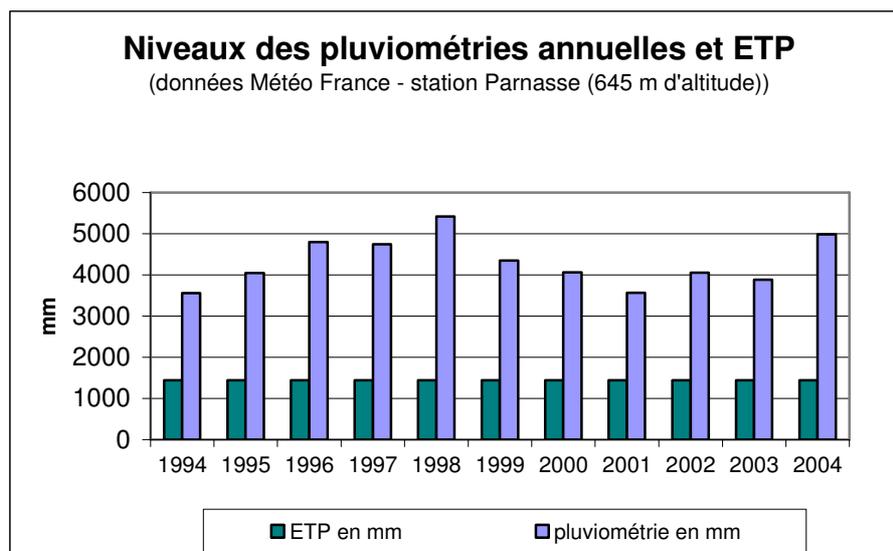
**Figure 1** : Pluviométrie annuelle de la Station Parnasse à Saint-Claude (située à une altitude comparable à celle du bas de Matouba – Papaye, donc minorante)

La pluviométrie de la zone est nettement excédentaire, pouvant dépasser 5 m/an face à une Evapo-Transpiration Potentielle (ETP) de moins de 1.2 m/an (**Figure 1**). Le lessivage des sols, et le ruissellement sous les pluies les plus intenses, sont donc bien réels.

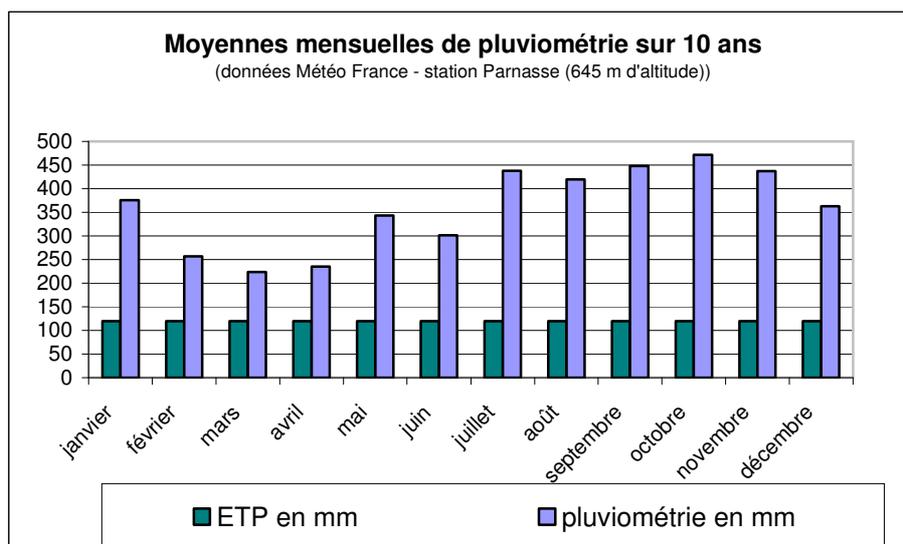
**Figure 2** : Pluviométrie mensuelle de la Station Parnasse à Saint-Claude (située à une altitude comparable à celle du bas de Matouba – Papaye, donc minorante)

La **figure 2** montre que le carême est visible de février à avril, mais que le bilan hydrique reste excédentaire sur cette période, ce qui conduit à une satisfaction constante des besoins en eau des cultures, et à un lessivage continu des sols.

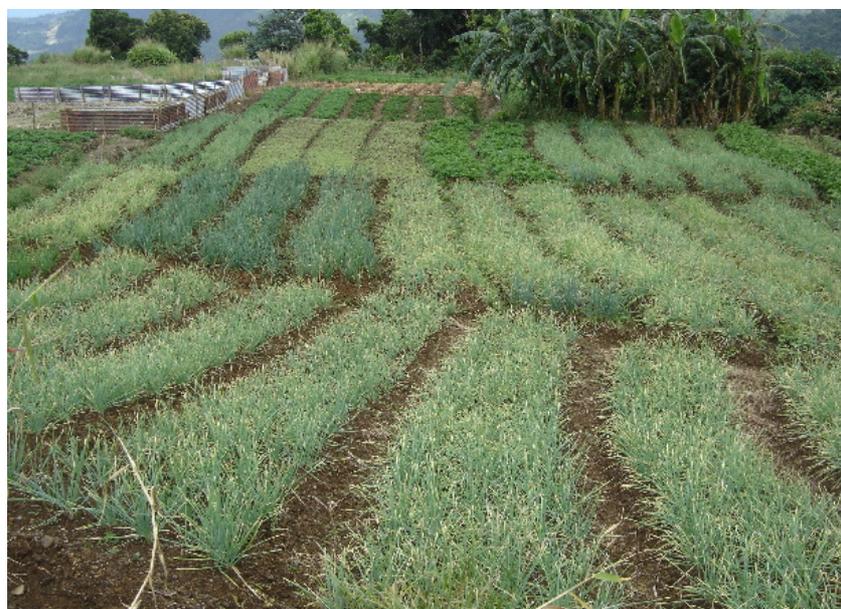
Le risque érosif par ruissellement est d'autant plus important que le débit est élevé. L'agriculteur atténue ce risque en aménageant au sein de sa parcelle, un véritable réseau de **canalisation** de l'eau (**Photo 2**). Ainsi, le parcours de l'eau ruisselante est soigneusement distribué, puis intercepté en travers de la pente, et enfin dirigé vers des collecteurs entretenus en bordures de parcelle (exutoires).

**Photo 2 : Vue du réseau de canalisation de l'eau sur une parcelle de cives**

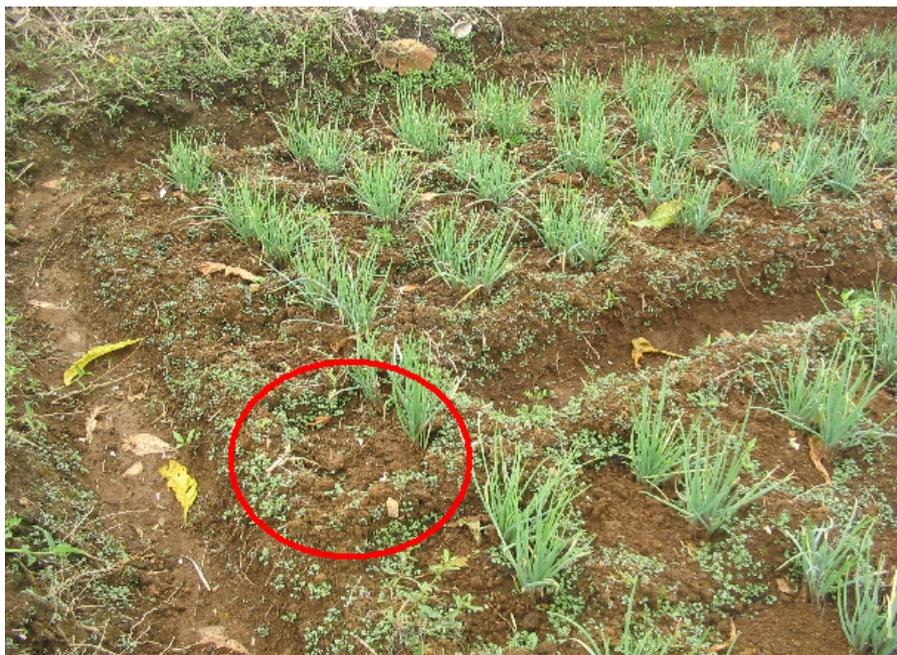
Concrètement, à chaque mise en culture, l'agriculteur retourne la terre, forme minutieusement des planches à cultiver (10 m de long sur 1 m de large) et des canaux, profonds d'une vingtaine de centimètres, dans le sens de la pente. Il forme également des canaux d'interception perpendiculaires au sens de la pente, situés en amont des planches : ces canaux latéraux collectent les ruissellements provenant de l'amont de la parcelle et les orientent vers les bords de parcelle. Cette canalisation « latérale » est permise par l'existence de micro-barrages (**Photos 3**) situés en haut des canaux dans le sens de la pente.

**Photo 3 : Micro-barrage (entouré en rouge) dans une parcelle de cives**

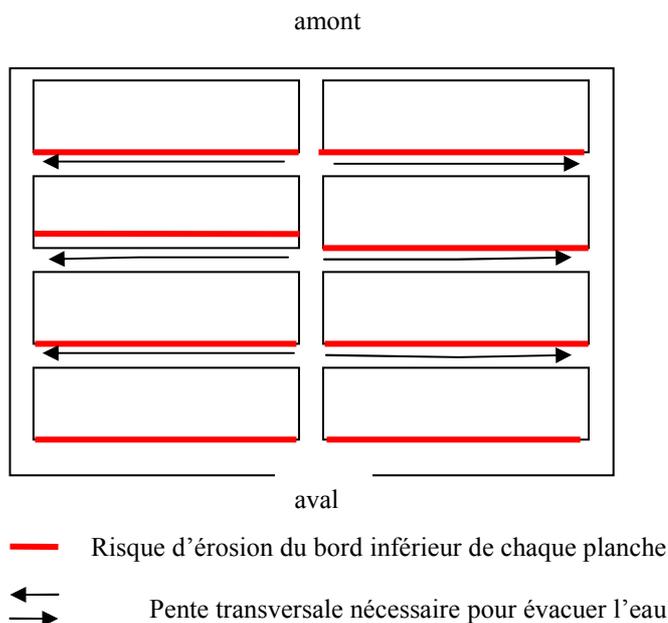
**Figure 4** : Vue de dessus d'une parcelle avec planches perpendiculaires au sens de la pente

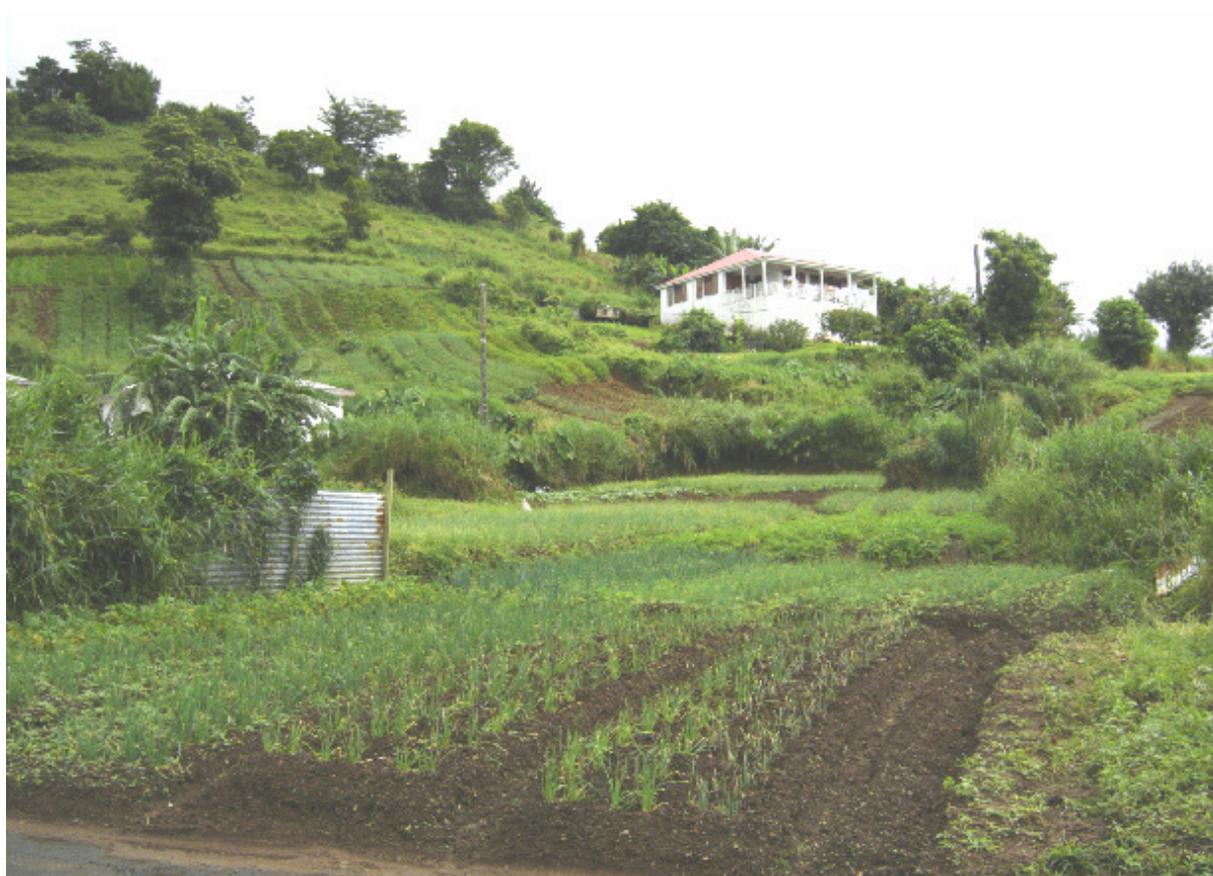
- accentuation de l'érosion par arrachement d'agrégats sous l'effet du splash, au bord inférieur des planches : avec des planches en travers de la pente, la longueur cumulée de ces bords inférieurs est plus importante que dans le cas de planches dans le sens de la pente ; le risque de perte en terre est donc accru.

Photo 4 : Planches à plat (en avant-plan de la photo) et en pente (en arrière plan, à gauche de la maison)

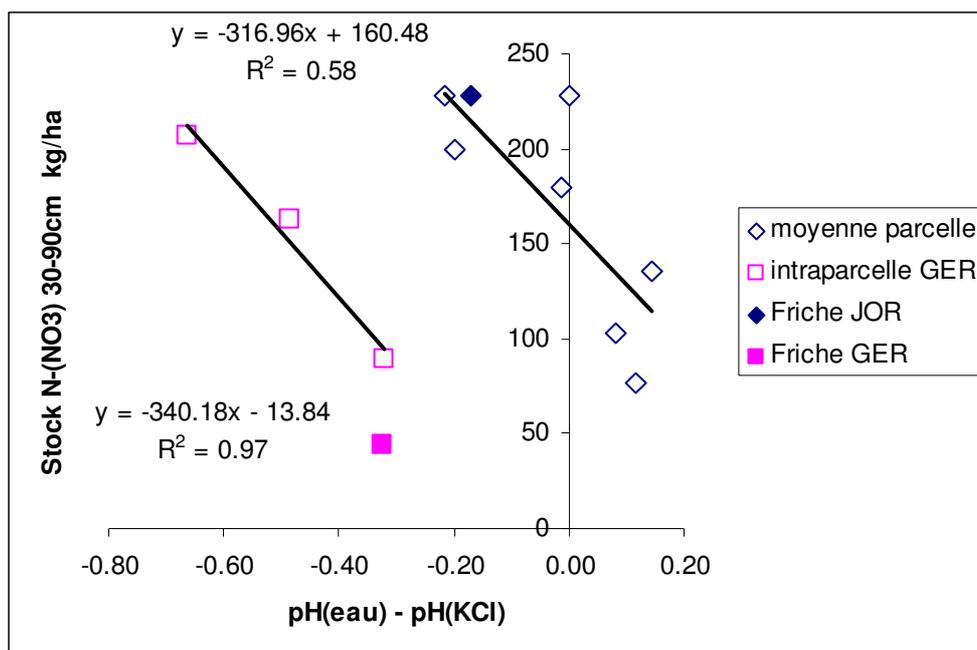
Si l'on regarde plus précisément les capacités de sorption des nitrates par les andosols, on notera qu'elles sont liées à l'expression des charges positives en deçà du point isoélectrique. Concrètement, il s'agit, pour éviter que les nitrates ne contaminent les eaux, de veiller à ce que le pH des horizons profonds ne soit pas trop relevé par les amendements basiques (calcaire, dolomie, chaux).

**Figure 5 :** Stock d'azote nitrique dans les couches profondes des andosols de la zone maraîchère de Matouba – Papaye : il dépend essentiellement de l'état des charges négatives des sols, plus abondantes lorsque la différence entre pH<sub>eau</sub> et pH<sub>KCl</sub> est négative. La valeur nulle est le point isoélectrique.

*Les stocks résiduels importants associés à des friches de plusieurs mois témoignent du tampon efficace que constitue la capacité d'échange anionique des couches profondes, ce qui permet d'éviter les pics (ou « flushs ») de pollution nitrique.*

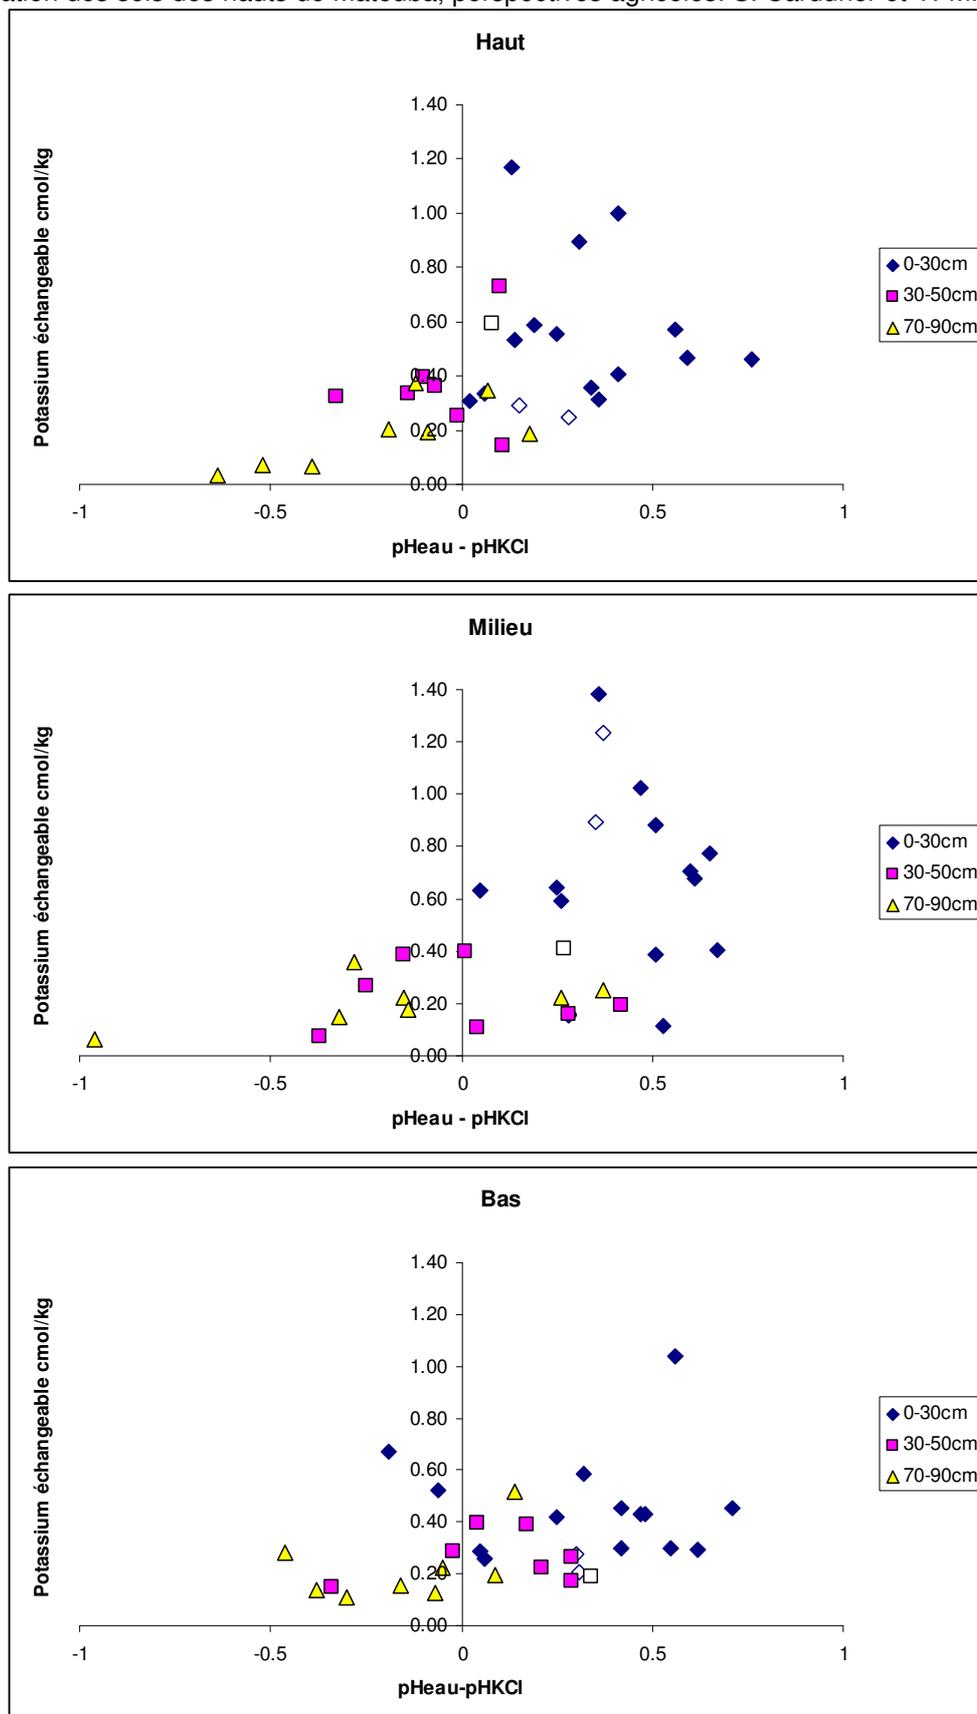
Autant les andosols ont la propriété singulière de retenir les nitrates, autant leurs couches profondes retiennent peu le potassium (Clermont-Dauphin *et al*, 2004 ; Sansoulet *et al*, 2004), un élément souvent essentiel pour beaucoup de plantes maraîchères.

Figure 6 : Fragilité des teneurs en potassium dans les andosols de Matouba – Papaye : faible affinité en dessous du point isoélectrique pour les couches profondes, seules les couches de surface, enrichies en matière organique, stockent cet élément, sauf si elles sont acidifiées (symboles ouverts, zones basses sous influence des cendres de 1976-77)

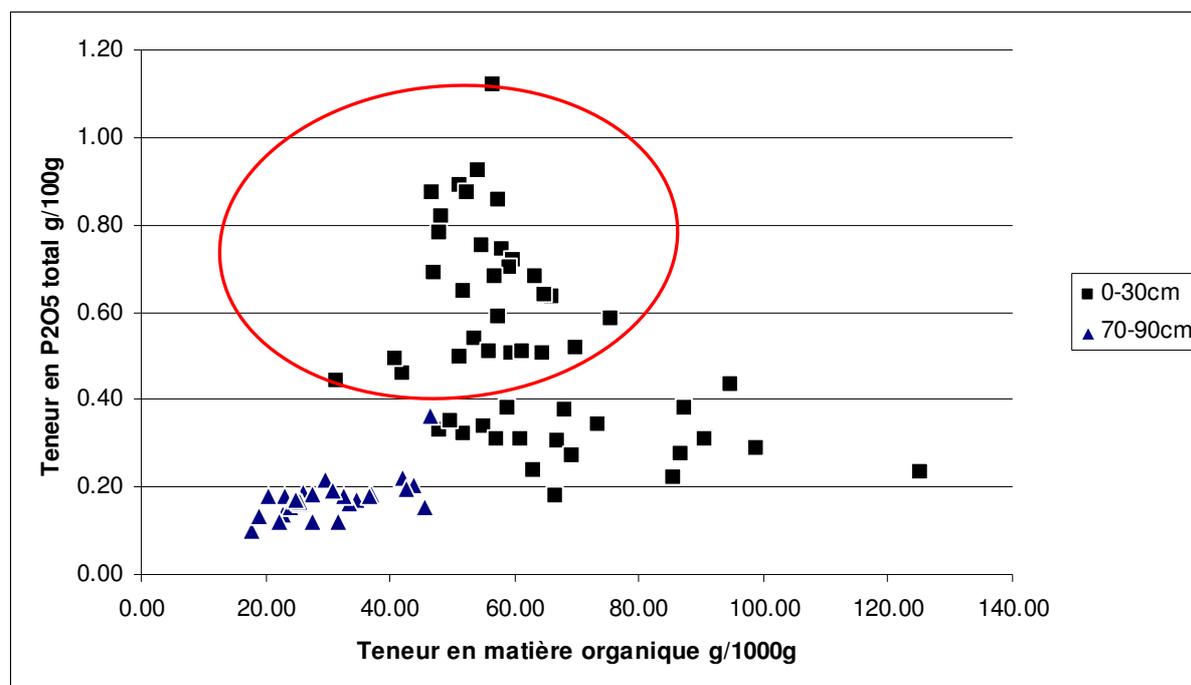
Les sols de Papaye, riches en oxyhydroxydes organominéraux, ont naturellement une capacité à « fixer » le phosphore, qui est ainsi largement présent dans les couches profondes, et s'accroît lorsque les teneurs en matières organiques s'accroissent, ce qui est bien visible à la base du nuage de points de la **figure 7**. Cependant, la plupart des parcelles montrent dans leurs couches superficielles des quantités considérables de phosphore, bio disponible compte tenu des teneurs élevées en matières organiques. On pourrait ainsi faire une pause de fertilisation phosphorée, surabondante dans la plupart des situations

**Figure 7 : Accroissement des teneurs en phosphore en fonction de la teneur en matière organique (plancher de la relation). Les couches superficielles montrent une fertilisation phosphorée généralement excédentaire (zone entourée de rouge).**

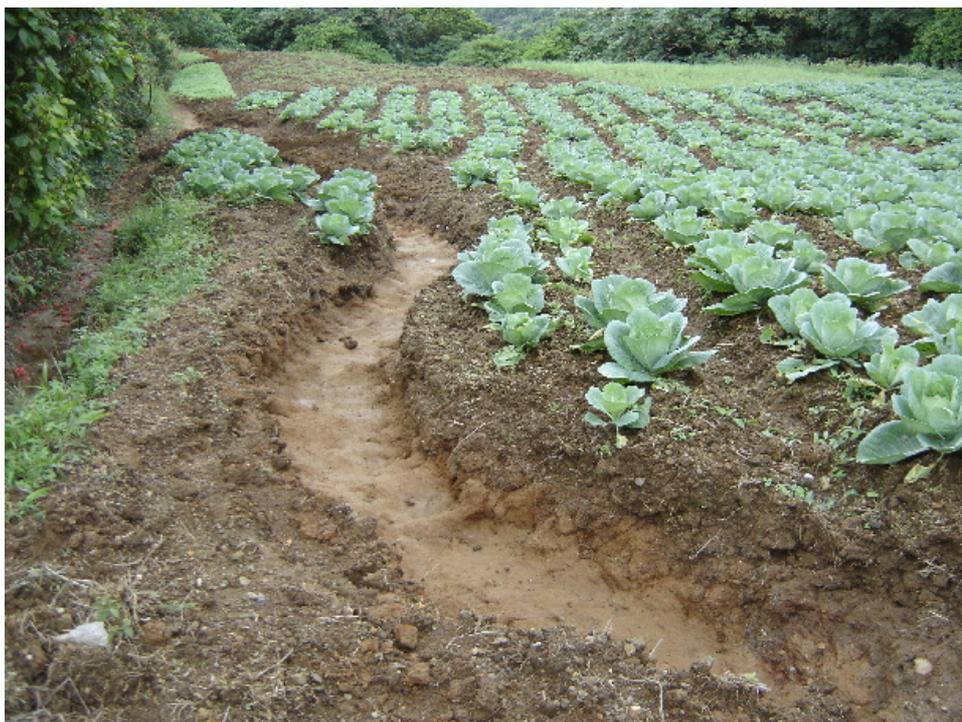
*Risque* : Il ne semble pas qu'il y ait risque d'aggravation de l'érosion du ravineau car le fond est lissé, semble être le fond définitif, ne présente donc pas d'éléments pouvant être entraînés par le ruissellement. Nous n'avons pas vu de ravineaux plus profonds que l'horizon B.

**Photo 5 : ravine causée par un débordement aléatoire d'écoulement sur piste, en l'absence de fossé de tête ; seules des erreurs d'aménagement de parcelle peuvent entraîner une érosion hydrique à Papaye**

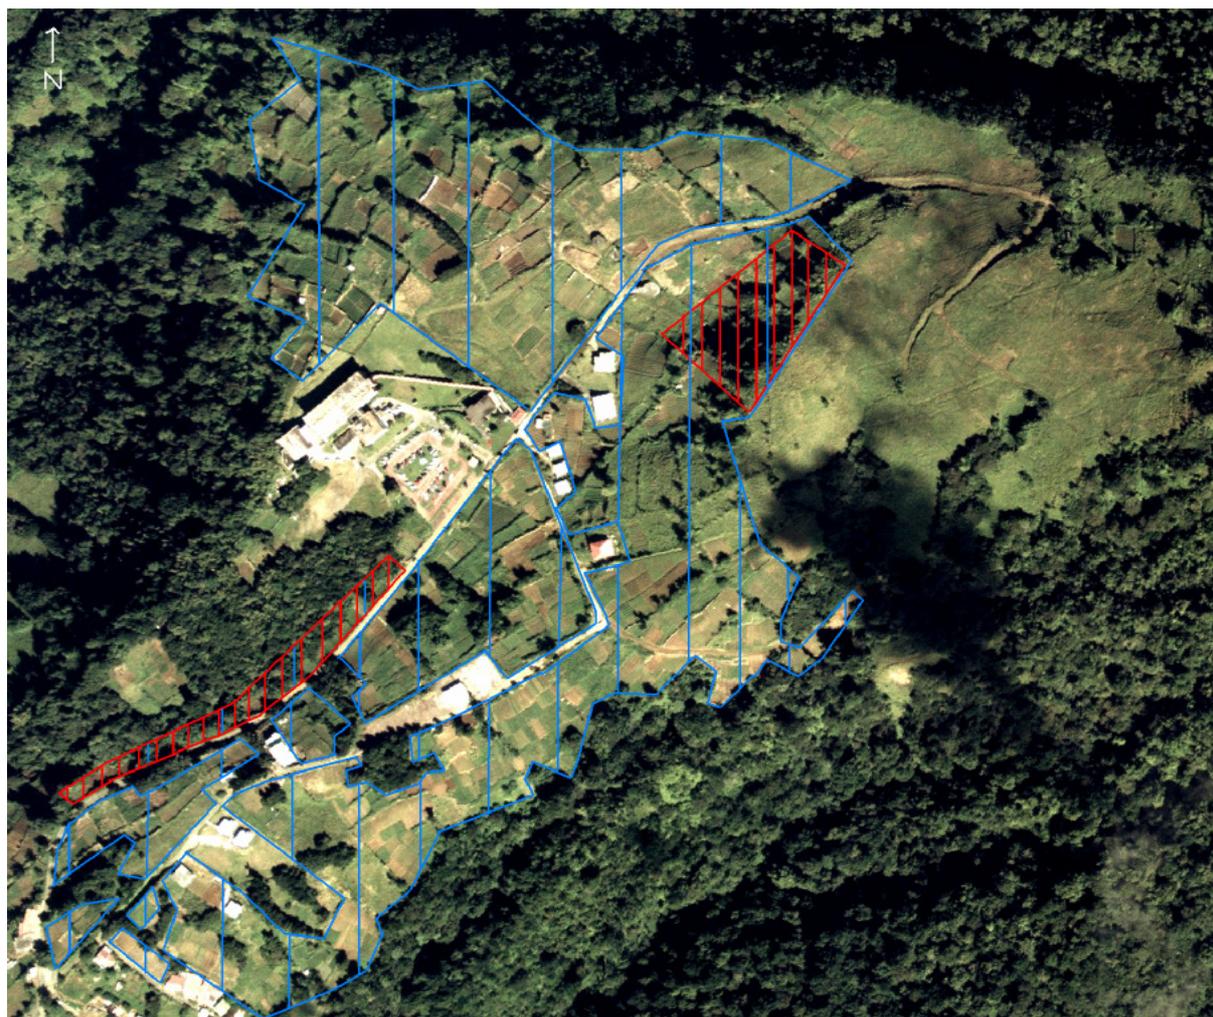
A Papaye, quelques rares parcelles présentent un risque de glissement de terrain, du fait de leur configuration : elles sont situées entre une route dont les écoulements ne sont pas canalisés et une paroi abrupte, surplombant un cours d'eau (**Carte 1**). Comme il s'agit de terrains de faibles superficies occupés illégalement, le risque est d'ampleur limitée et il s'avère peu facile de sensibiliser les occupants de ces terres au risque de glissement de terrain.

**Carte 1 : Localisation des zones à risque de glissement de terrain (en rouge).**

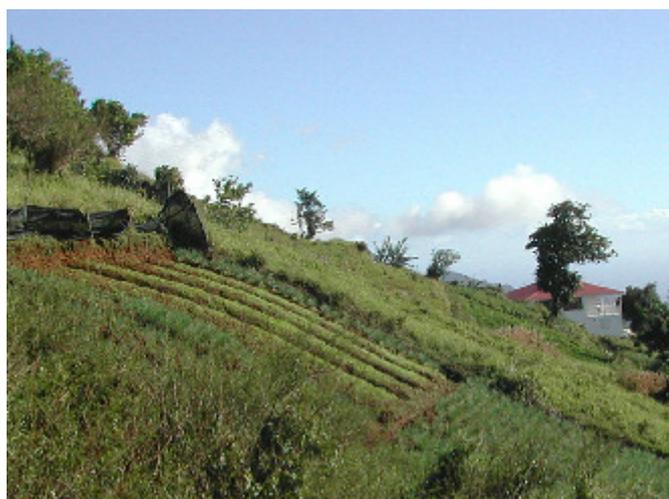
*Description :* On constate qu'il y a de l'érosion mécanique sèche, d'autant plus visible que la pente de la parcelle est forte : au sommet d'une parcelle récemment labourée, le palier de labour est une indication claire de l'érosion mécanique sèche (Turkelboom *et al*, 1999).

Photo 6 : Talus de tête et profil sigmoïde d'une parcelle soumise à l'érosion mécanique sèche

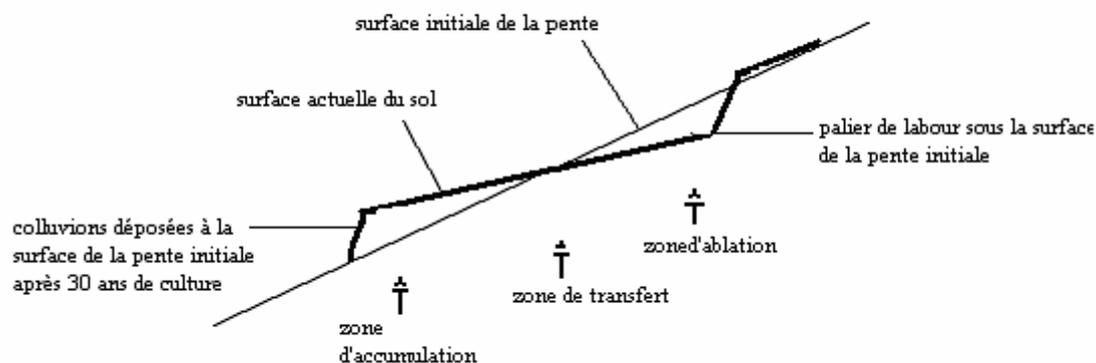
A moyen terme, cette érosion se caractérise par plusieurs éléments : en haut de parcelle, une troncature et un décapage de l'horizon supérieur (apparition d'un horizon inférieur ocre), un profil intérieur de la parcelle incurvé et une accumulation de terre en bas de parcelle (**Photo 6**) (**Figure 8**). Au final, cette diminution des pentes intra-parcellaires, donne lieu à un terrassement progressif.

Figure 8 : Vue en coupe d'une parcelle montrant le palier de labour et l'accumulation de colluvions par rapport à la surface initiale de la pente, d'après Kimaro *et al*, 2004

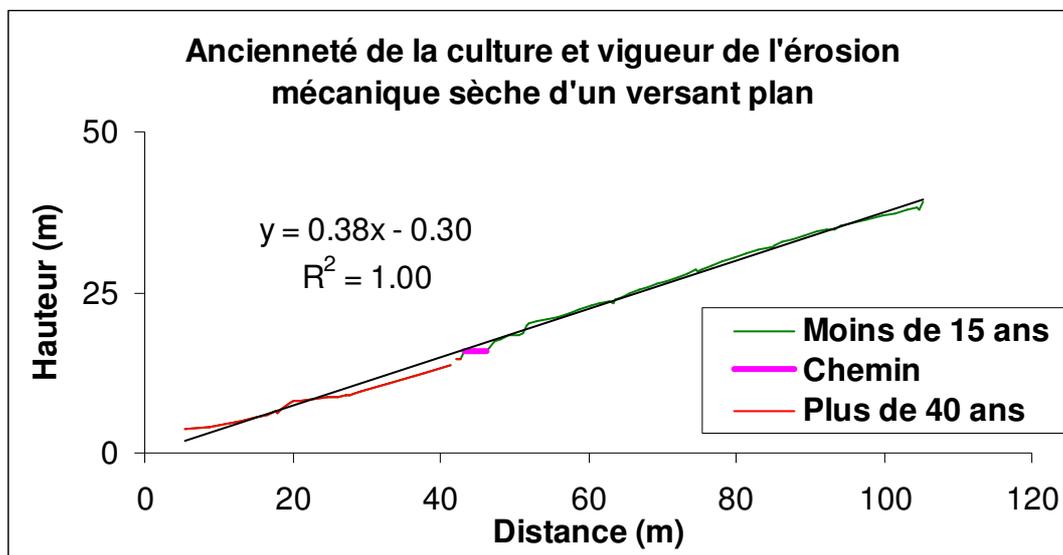
L'observation visuelle et les mesures topographiques sur des parcelles présentant ce type d'érosion ont montré que la masse de terre déplacée se concentre en bas de parcelle, forme un bourrelet qui correspond à l'accumulation de terre érodée (**Figure 9**).

**Figure 9 : Profil topographique dans le sens de la pente de deux parcelles sur un versant plan à Papaye.**

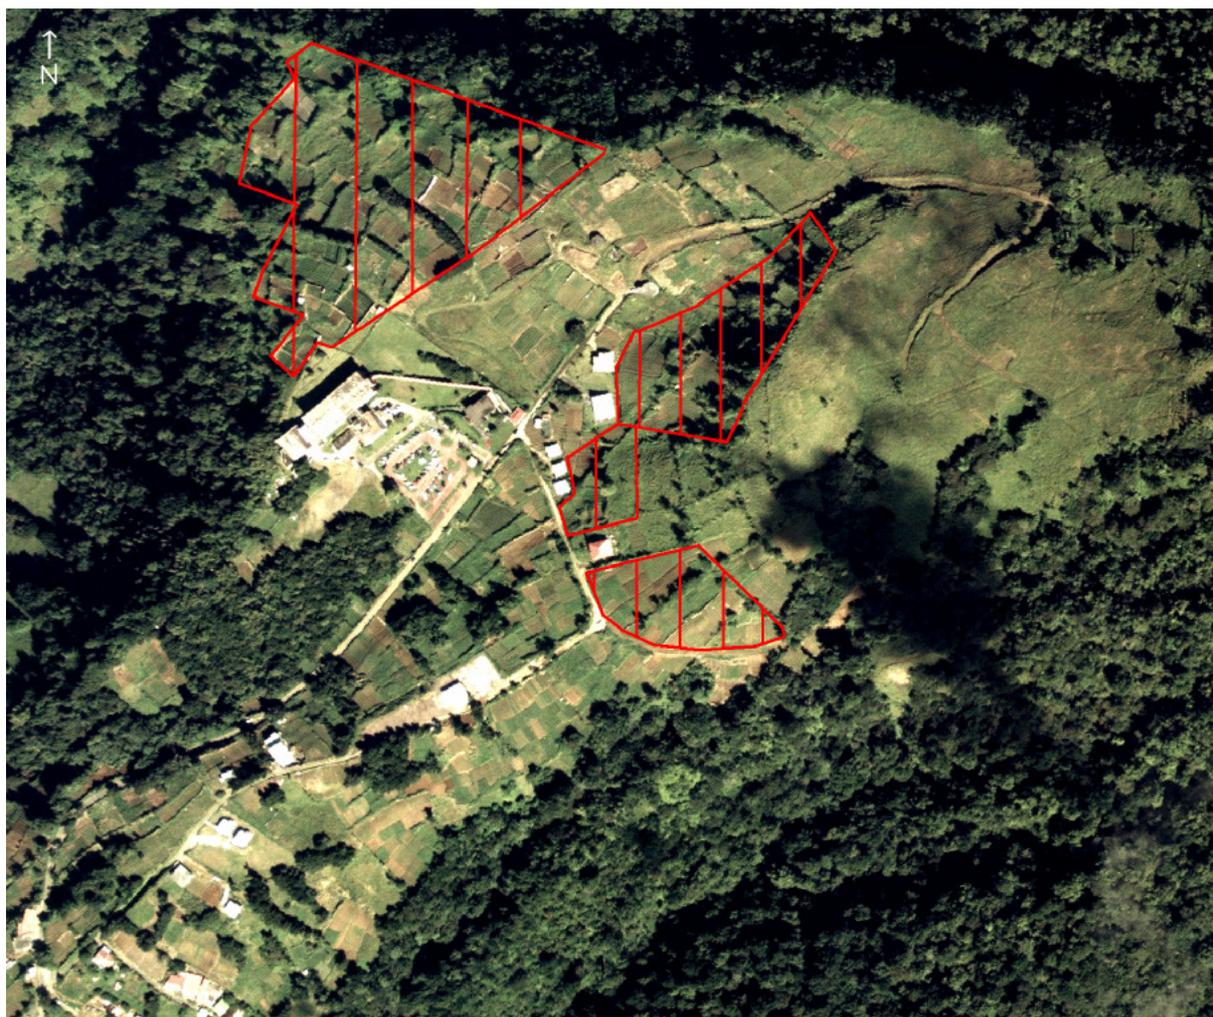
**Carte 2 : Localisation des zones à érosion mécanique sèche marquée (photo IGN 2004)**

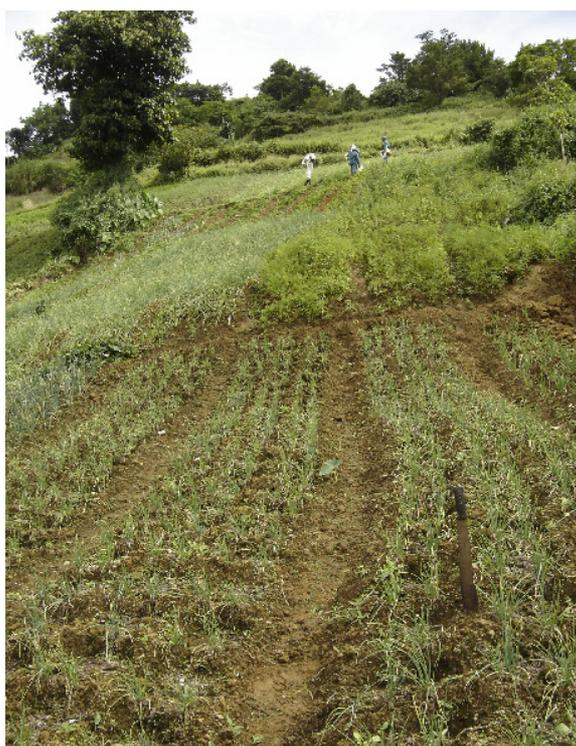
**Photo 7 : Vue d'une parcelle en double pente soumise à érosion mécanique sèche**

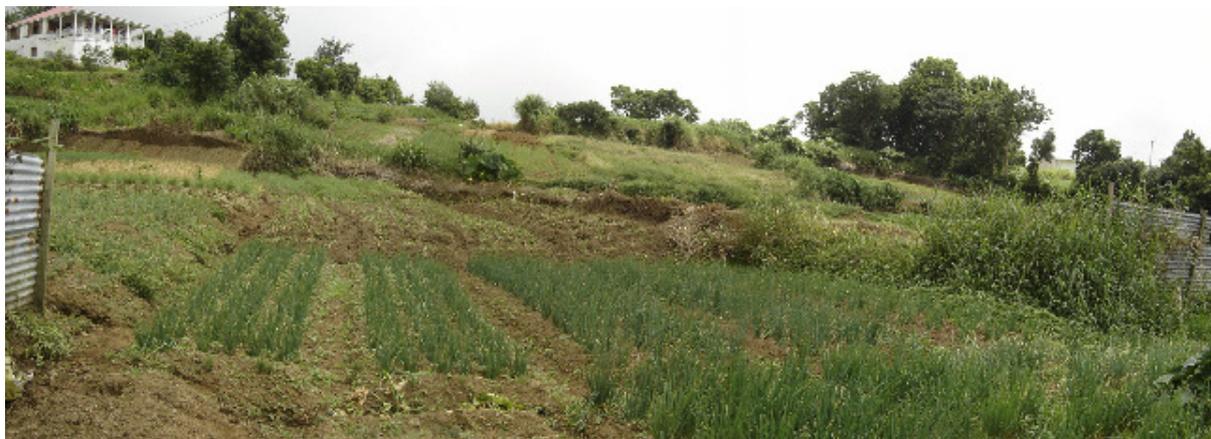
Le terrain de la commune en est une belle illustration : en double pente, cultivé depuis une trentaine d'années, il ressemble à un « clavier d'orgue ». Les parcelles y sont de différentes tailles, de différents niveaux, et se sont aplanies au fil des ans, ayant à l'origine une pente modérée (**Photo 8**).

Photo 8 : Vue du terrain de la commune, avec ses parcelles à différents niveaux

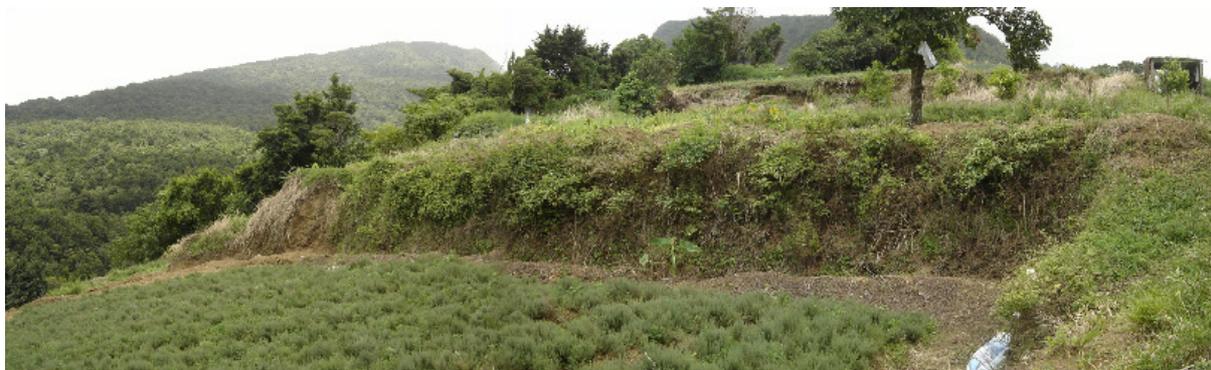
L'impact topographique est nettement visible et témoigne du fait que le phénomène d'érosion mécanique sèche est en cours. Toutefois, bien que cet impact soit très marqué, le phénomène d'érosion n'atteint le stade abouti de terrasse que sur quelques parcelles (**Photo 9**).

**Photo 9 : Vue sur terrasses formées après plusieurs décennies de culture**

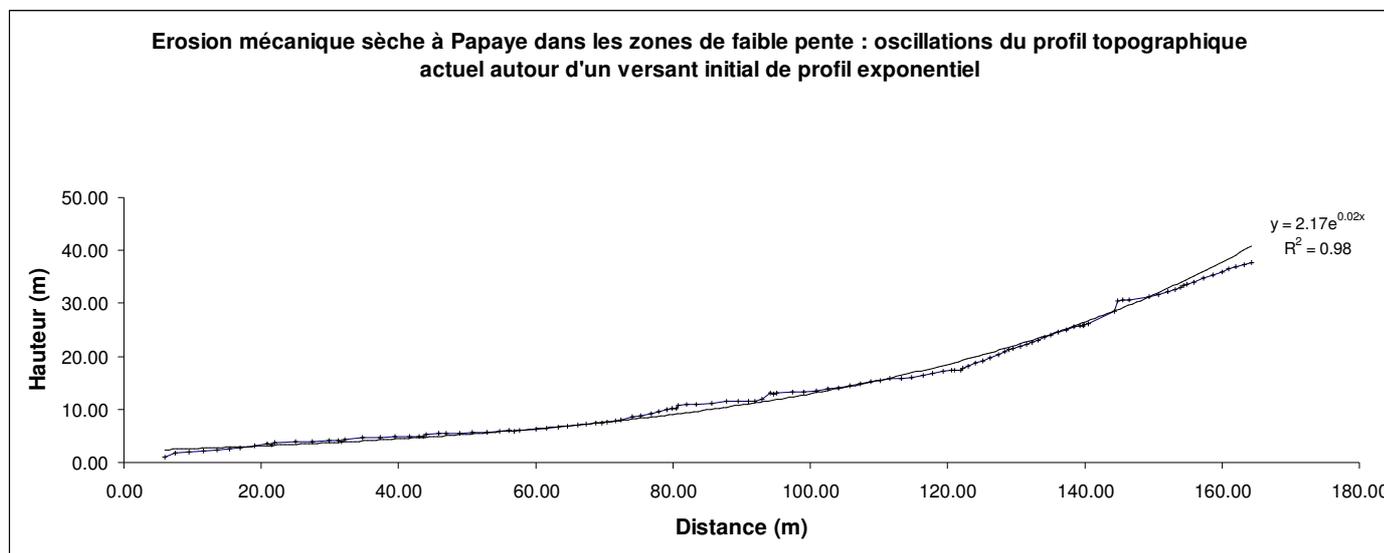
Figure 10 : Profil topographique dans le sens de la pente à Papaye

*Le bilan des décaissements et bourrelets fournit une estimation moyenne d'un déplacement intra-parcellaire de plus de 4000 tonnes/ha en 40 ans, soit 100 t/ha/an. L'érosion mécanique sèche est donc de loin la principale forme d'érosion.*

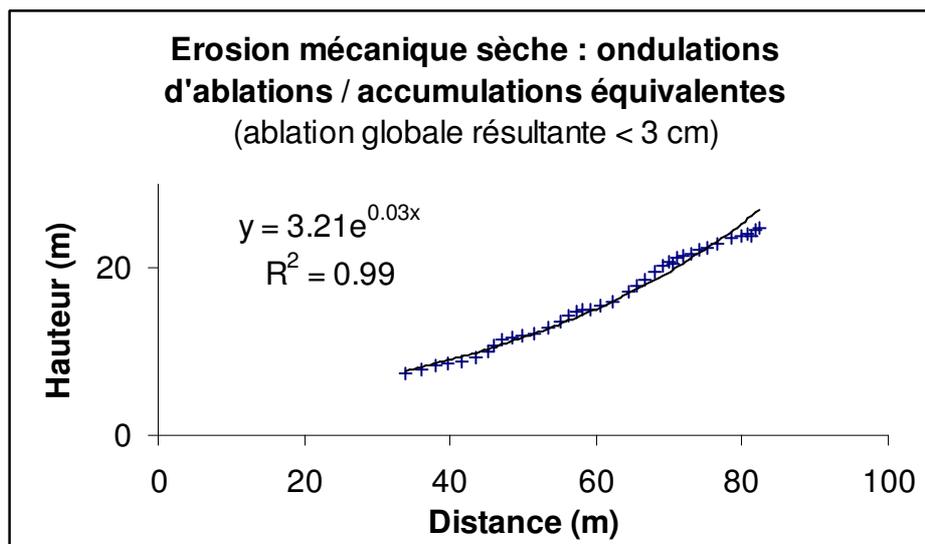
Figure 11 : Ondulations intraparcellaires d'érosion mécanique sèche liée à la confection des planches

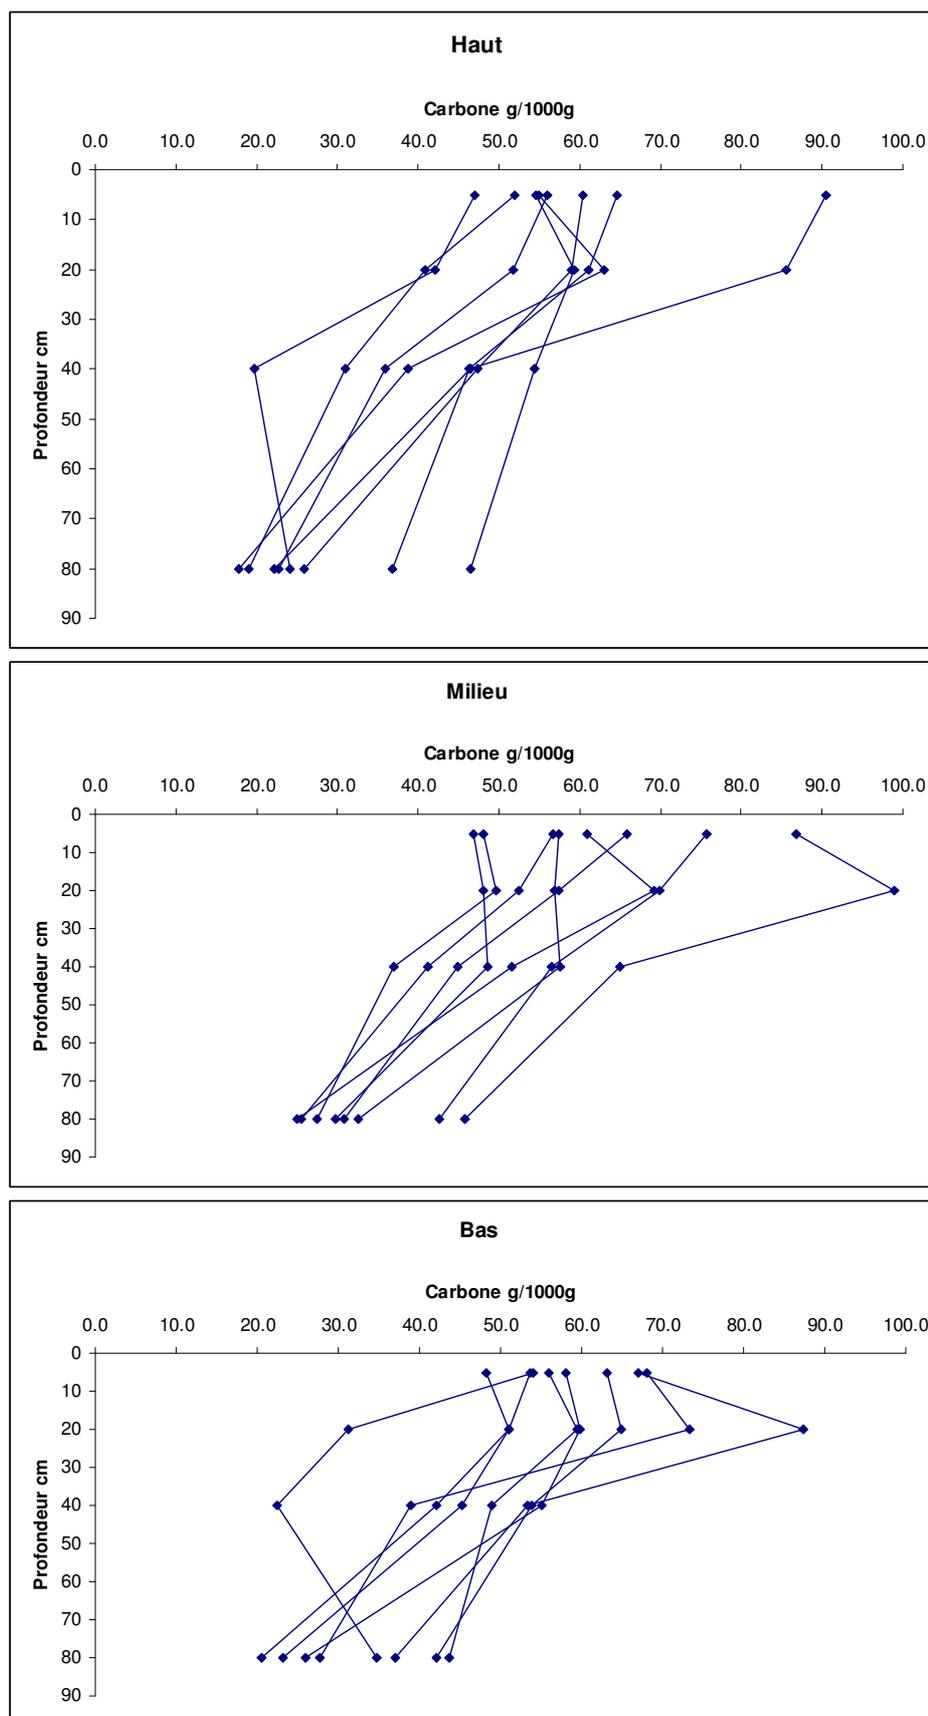
Les analyses de sol ne mettent pas en évidence directe un bouleversement des horizons lié à l'érosion mécanique sèche. Les apports d'intrants organiques compensent la baisse de teneur en matière organique qu'on aurait pu attendre de la troncature des parties hautes (**Figure 12**).

Figure 12 : Profils de carbone obtenus dans les différentes position des parcelles : haute, tronquée par l'érosion mécanique sèche, milieu, zone neutre et bas, zone d'accumulation

Les couches 0-30 cm ne montrent pas de différences significatives de teneurs en carbone (donc en matières organiques). La troncature n'est visible que par l'obtention de teneurs moyennes plus faibles dans la couche 30-50 cm des zones hautes des parcelles, par rapport aux zones médianes, et basses. Cependant sur l'ensemble des parcelles, la différence n'est pas significative. Seule l'angularité du profil de carbone au niveau de la couche 30-50 cm traduit un maintien du stock organique en surface, grâce aux apports de fumier et compost, en légère discordance avec l'appauvrissement relatif des couches sous-jacentes, lié à la troncature.

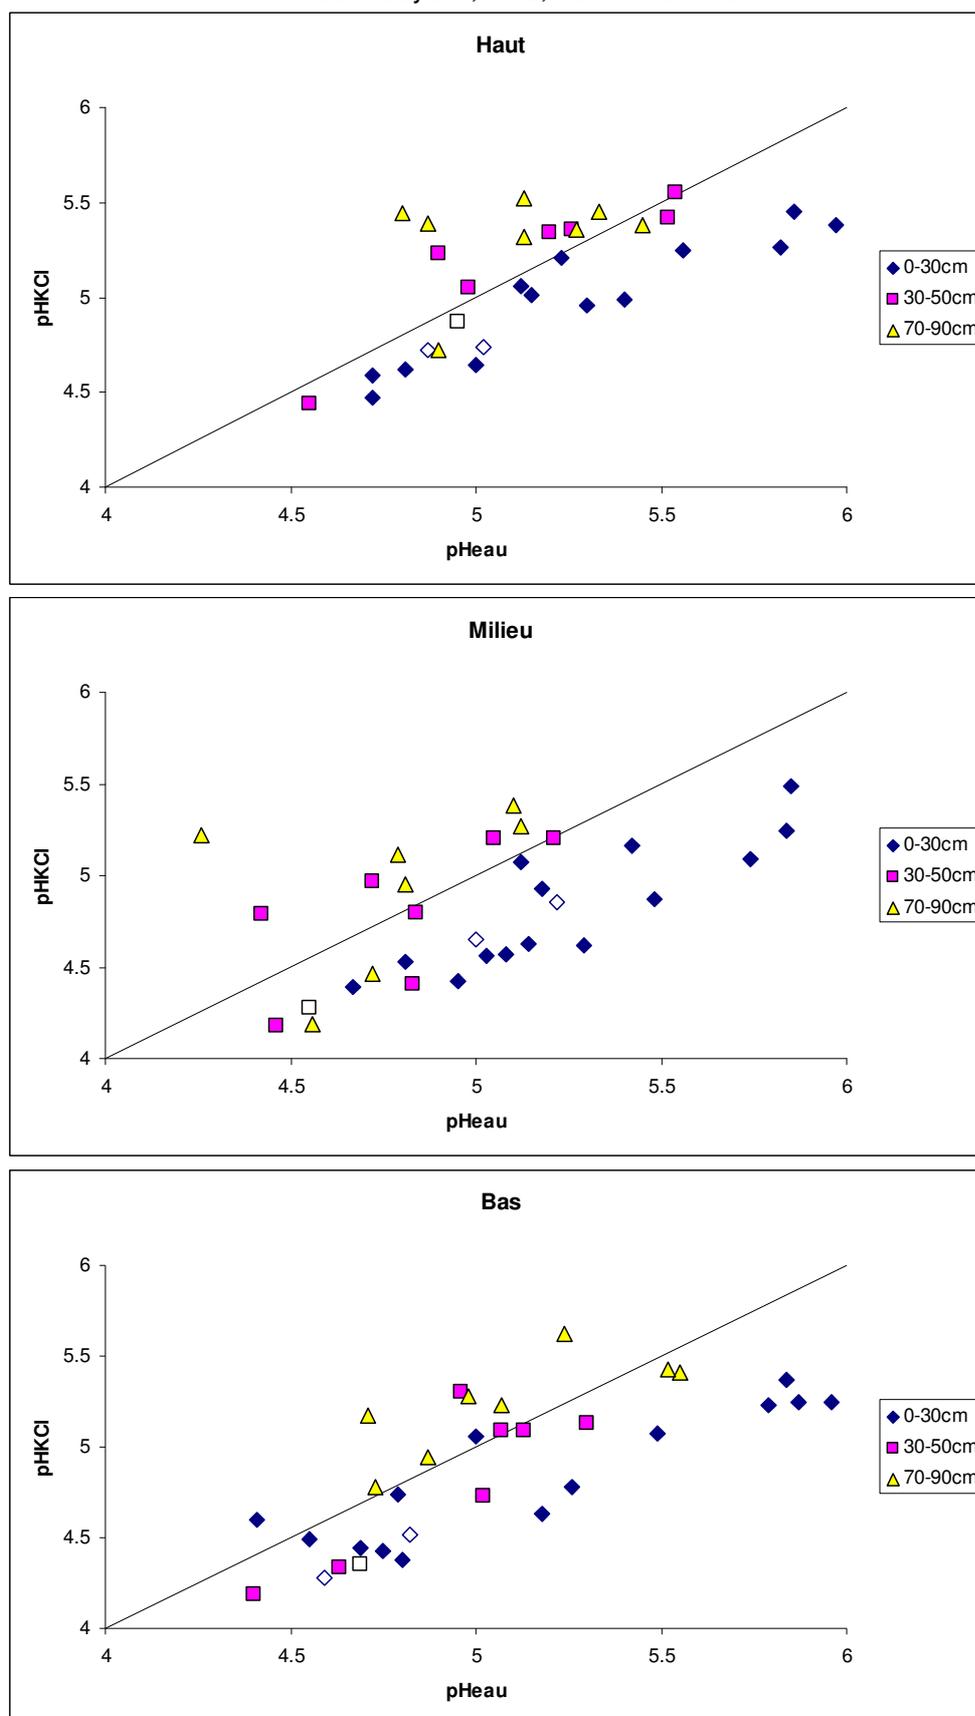
Figure 13 : Expression du caractère allophanique des sols à différentes profondeurs, selon les positions topographiques dans les parcelles : un critère simple, la représentation croisée du pHeau et du pHKCl

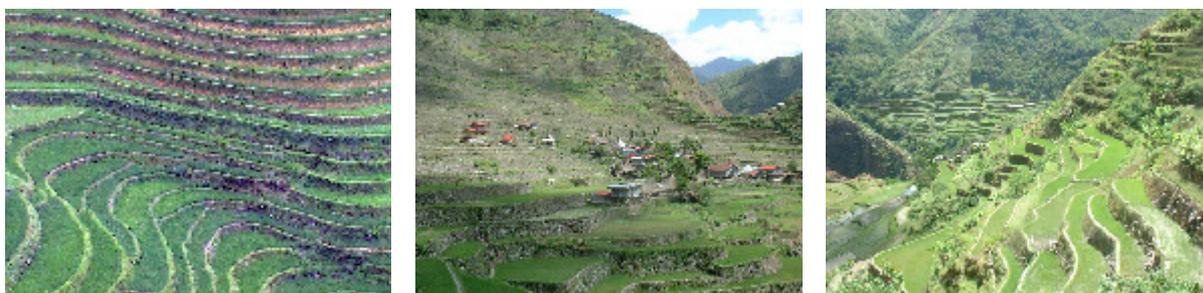
**Photos 10, 11, 12 : Paysages avec terrasses construites, en Asie**

Pour limiter l'érosion sur les terrains cultivés et en pente, les hommes ont, depuis la plus haute Antiquité, construit des banquettes horizontales appuyées sur des murs de soutènement en terre ou en pierres. Ces constructions constituent des terrasses. Le plus souvent, ces constructions avaient pour origine le manque de terre cultivable et/ou une surpopulation. C'est le cas des rizières en terrasses que l'on peut observer fréquemment en Chine, en Indonésie ou au Japon (**Photos 10, 11 et 12**).

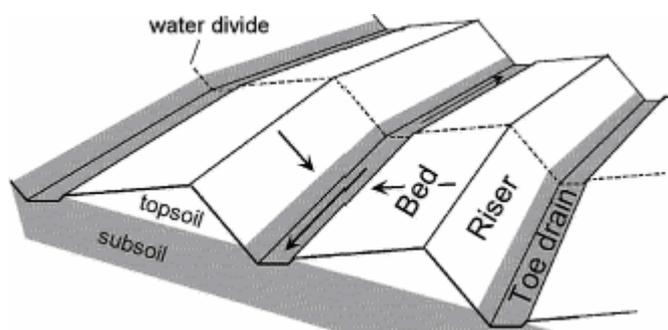
Ainsi, à Java, en Indonésie (Van Dijk, *et al*, 2003), en dépit du terrassement largement établi, l'érosion du sol reste un problème majeur. La configuration des terrasses (**Figure 14**) est l'objet d'érosion pluviale, ce qui entraîne d'importantes pertes en terre.

**Figure 14 : Configuration de terrasses en contre-pente, d'après Van Dijk, *et al*2003**

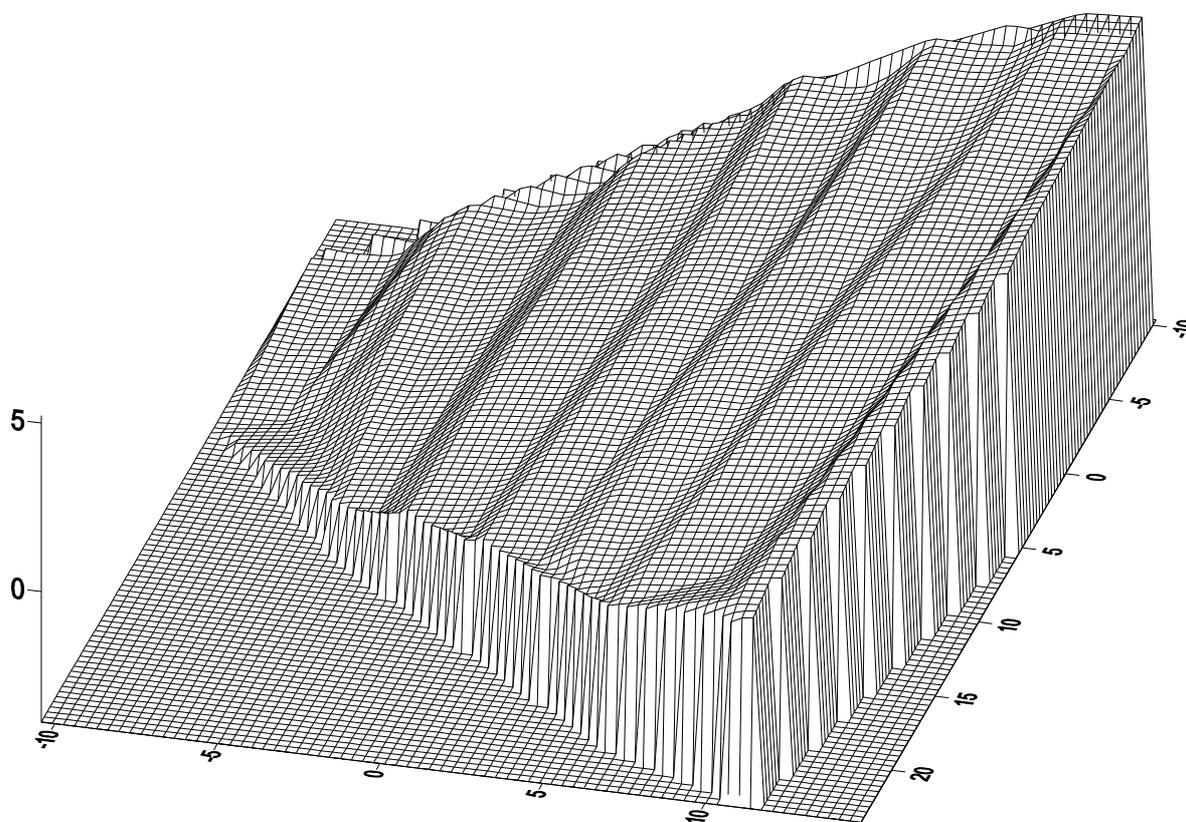
Au Grand Matouba, il existe un exemple de terrassement (**Figure 15**), mais sur des pentes relativement douces pour la zone (25%).

**Figure 15 : Topographie 3D (vue vers le nord-est) des terrasses réalisées par un agriculteur dans le bas de Grand Matouba. Pente moyenne initiale 25%, à mettre en regard des pentes dépassant 50% à Papaye (Figure 9)**

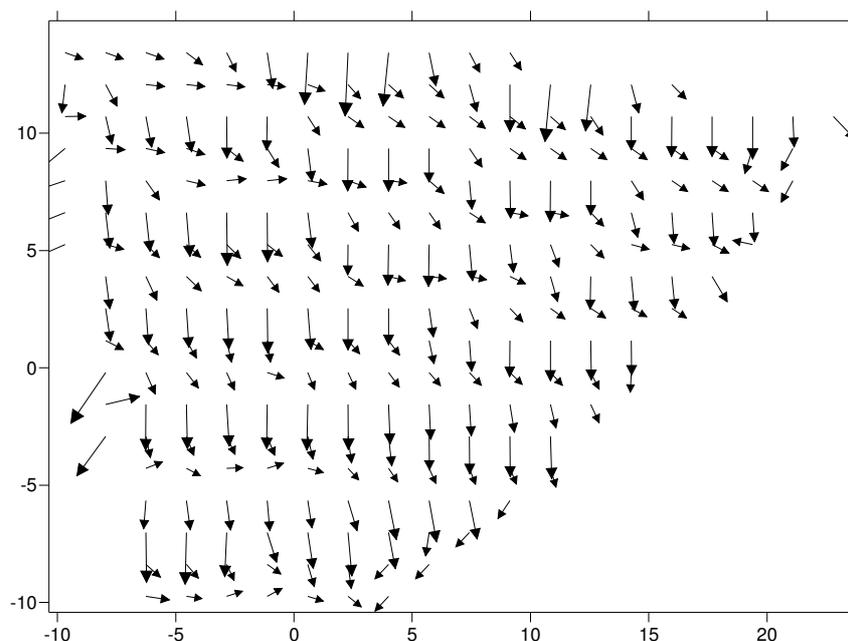
***En revanche, les terrasses confectionnées par cet agriculteur ne sont à l'heure actuelle pas en contre-pente, comme l'illustrent les vecteurs d'écoulement de la figure 16 : le ruissellement est simplement ralenti au niveau de chaque pied de talus, mais pas réellement chenalisé latéralement, ce qui permet d'éviter la gestion complexe des écoulements concentrés. Cette solution apparaît durable, puisque aucun symptôme d'érosion hydrique à la parcelle n'a été visible, hormis quelques diminutions de pentes de talus, malgré une ancienneté de confection de 30 ans. Cela signifie que l'évolution spontanée des versants vers un profil en escaliers en dévers, inéluctable compte tenu de l'érosion mécanique sèche, est une configuration durable du point de vue de l'érosion hydrique.***

**Figure 16 : Vecteurs d'écoulements associés aux terrasses de l'habitation Revel, au Grand Matouba.**
