## État de la dégradation des sols des hauts de Matouba (Saint-Claude, Guadeloupe). Perspectives de pérennisation de l'agriculture

# Etat de la dégradation des sols des hauts de Matouba (Saint Claude, Guadeloupe) Perspectives de pérennisation de l'agriculture

Rapport d'expertise, Décembre 2005

**Convention Région Guadeloupe – INRA Antilles-Guyane**

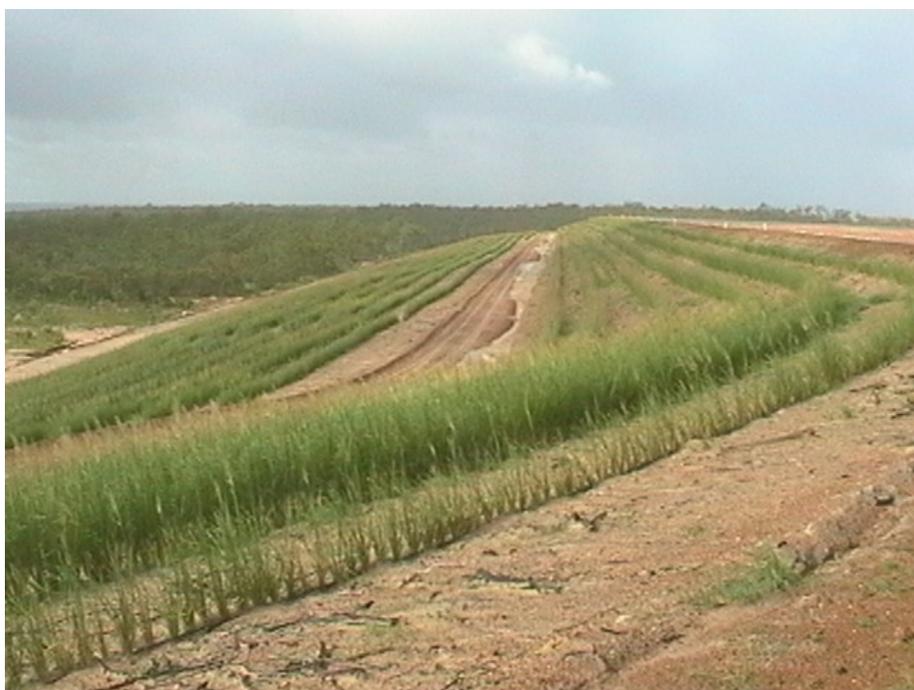
Le vétiver existe dans plus de 120 pays tropicaux et est utilisé depuis plus d'un siècle dans des pays d'Asie, d'Afrique et de la Caraïbe comme une technologie traditionnelle de maintien du sol. Cette plante est véritablement à la base d'une technologie de conservation du sol et de l'eau, appelée « système vétiver » (**Annexe 2**). Ce système consiste en une simple barrière végétale (une haie) composée de touffes d'herbes à port droit, rigide, denses et profondément enracinées, qui ralentissent le ruissellement, permettent la retenue des sédiments, formant éventuellement des terrasses naturelles.

**Photo 13 : Barrières de vétiver en stabilisation de versant** (d'après [www.vetiver.com](http://www.vetiver.com))

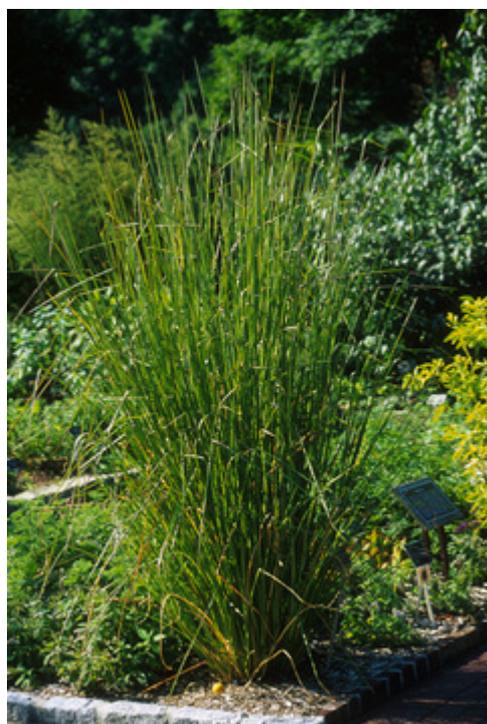
**Photo 14 : Plant de vétiver** (d'après ekoses.com)

Cette plante possède toutes les caractéristiques intéressantes pour son utilisation en génie rural  
**(Photo 14) :**

- capable de pousser sur tous types de sols, quelle qu'en soit la fertilité, le pH, la salinité ou la présence de toxiques,
- s'adapte à une large gamme de climats, de 300 mm à plus de 6000 mm de pluie, de températures de -15°C à plus de 55°C, et supporte les sécheresses de plus de 6 mois.

- indemne de maladies et de ravageurs, et n'en est pas un hôte intermédiaire pour les autres plantes.
- peu chère, facile à établir comme haie et facilement maintenue par les utilisateurs à un faible coût, et peut être facilement enlevée lorsqu'elle n'est plus souhaitée.

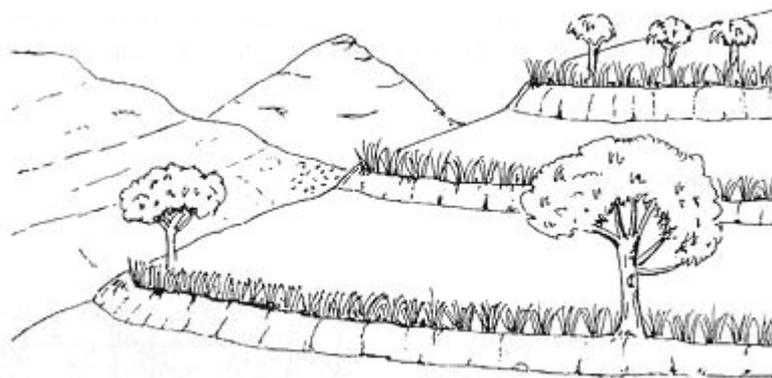
Dans le cas de l'érosion pluviale, les haies vont diviser et ralentir le ruissellement, c'est-à-dire lui faire perdre de son intensité et donc affaiblir son pouvoir érosif. Dans le cas de l'érosion mécanique sèche, les haies vont stopper la descente de terre. Dans les deux cas, les particules de sol emportées s'accumuleront en amont des haies de végétier, ce qui aboutira progressivement à la formation de terrasses (**Figure 17**).

Figure 17 : Terrasses avec végétier, d'après le site internet de la FAO

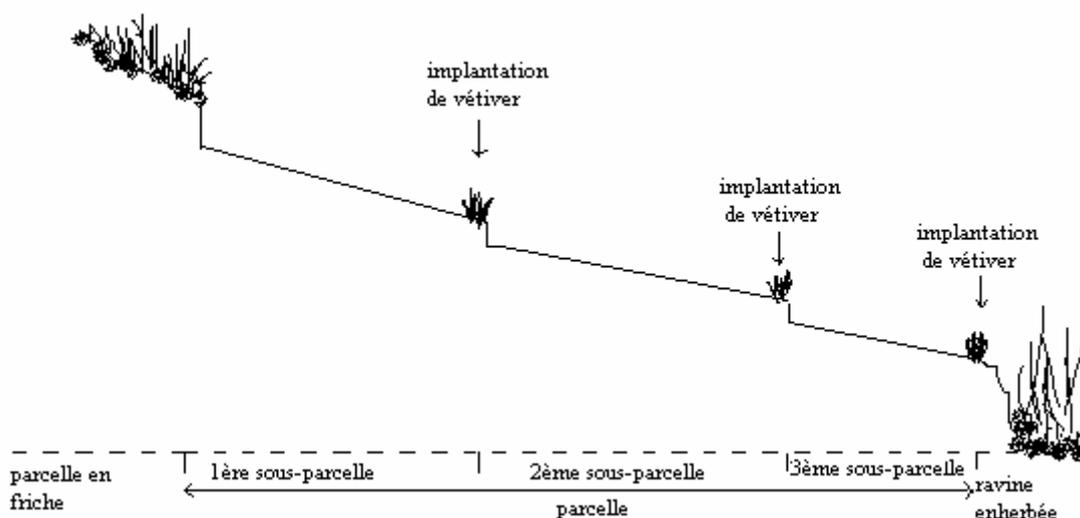
Le choix s'est fait en concertation avec l'agriculteur. Nous avons tout d'abord laissé le lieu d'implantation de la haie de vétiver au choix de l'agriculteur, et ensuite, nous avons jugé si cette position semblait correcte face aux objectifs recherchés, mais le bon sens de l'agriculteur suffit à choisir le bon emplacement. A l'inverse, l'agriculteur a refusé certaines zones d'implantation que nous lui suggérions par la suite, pour des raisons pratiques : gêne de son passage, ou autres : terrain ne lui appartenant pas. Les agriculteurs ont choisi de placer des bandes à l'extrémité du bas de sa parcelle, et en diverses positions basses des sous-parcelles (Figure 18).

Figure 18 : Illustration de la localisation de vétiver au sein d'une parcelle (S.Carduner)

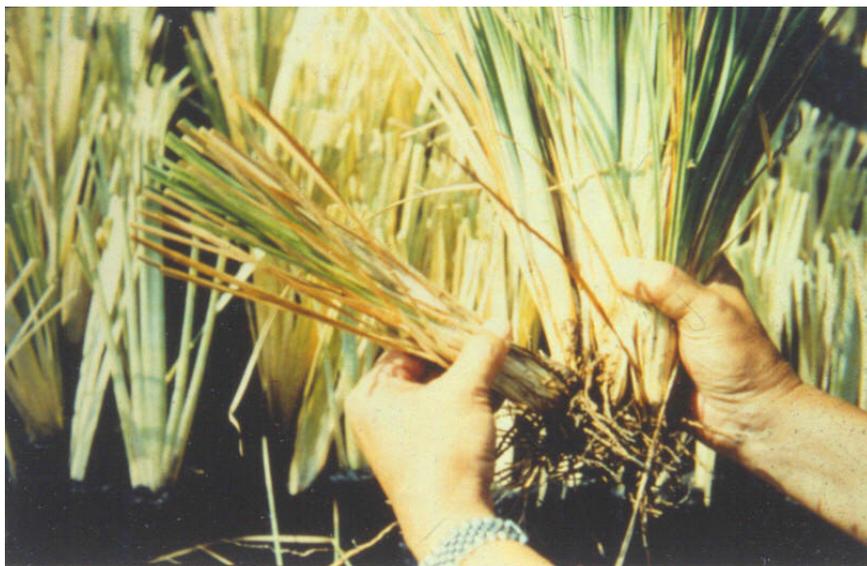
Photo 15 : Plants de vétiver pour la plantation (d'après [www.vetiver.com](http://www.vetiver.com))

Les plants (Photo 15), fournis par la société GéniEco à partir de sa pépinière, ont été plantés à un intervalle de 15 cm.

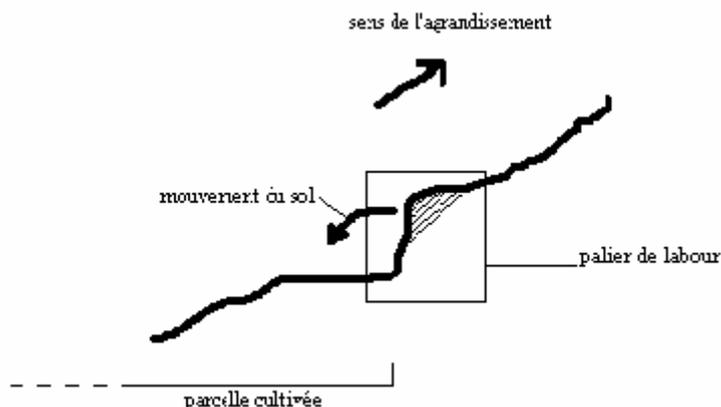
Autre cas qui empêchera l'implantation de barrières végétales, il s'agit d'une pratique des agriculteurs qui souligne le caractère fluctuant des limites des parcelles et sous-parcelles. Elle consiste à augmenter la taille d'une parcelle en la prolongeant vers le sommet, sur des terres qui étaient en jachère : l'agriculteur entraîne, à l'aide de ses outils, l'ensemble de la terre qui constitue le talus du palier de labour (**Figure 19**). Les agriculteurs appellent cela « casser le morne ». Dans les faits, cela peut s'apparenter à un enrichissement localisé du sol, via l'apport du premier horizon de sol au niveau du sol mis à nu mais cela ne fait que déplacer vers le haut la formation du palier de labour et les effets qui y sont associés. Les agriculteurs déclarent le faire pour l'aspect pratique : « casser le morne » évite d'avoir un talus à enjamber ou contourner lors du travail de la totalité de la parcelle.

**Figure 19** : Vue en coupe du palier de labour et du mouvement de sol provoqué par l'agriculteur (en hachuré = la terre qui va être déplacée)

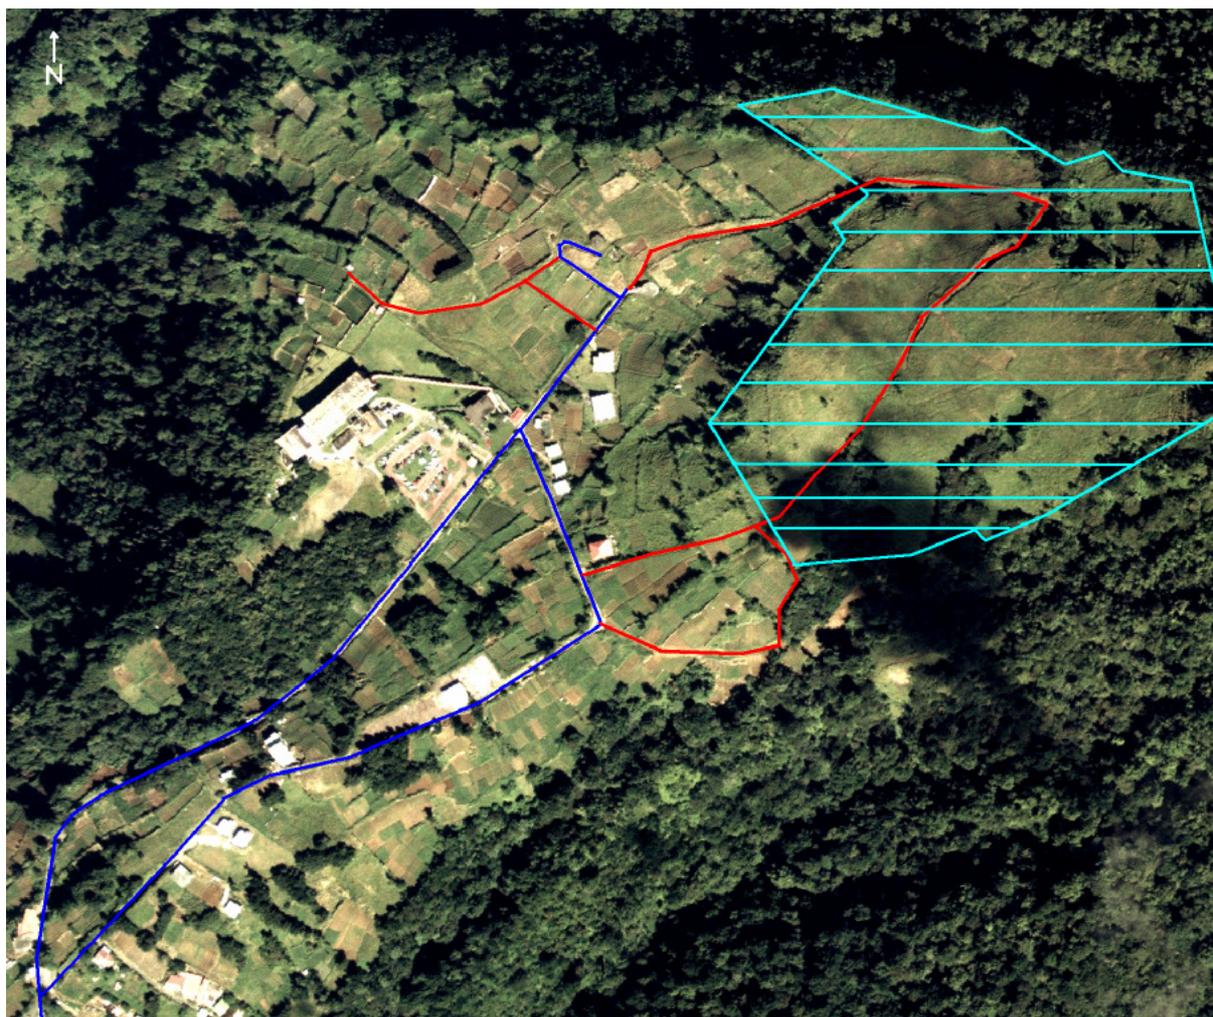
Carte 3 : localisation des voiries : en bleu, les voiries existantes et en rouge, celles souhaitées.

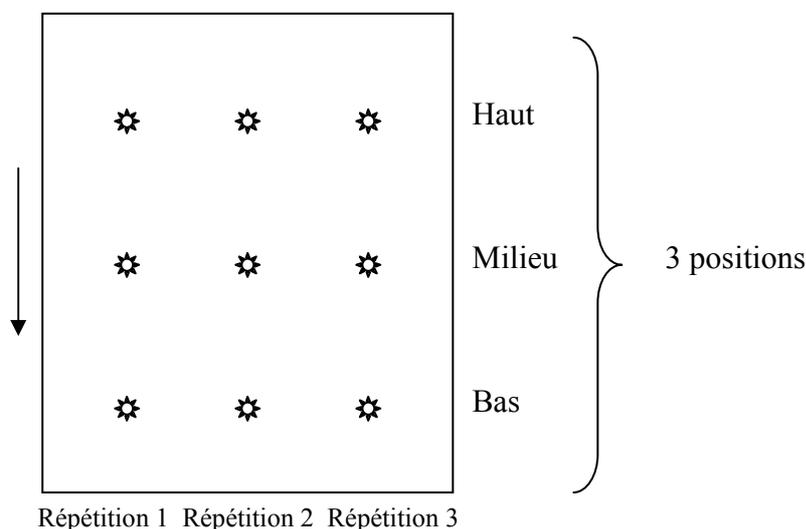
**Figure :** représentation de la localisation des prélèvements de sols sur une parcelle (vue de dessus)

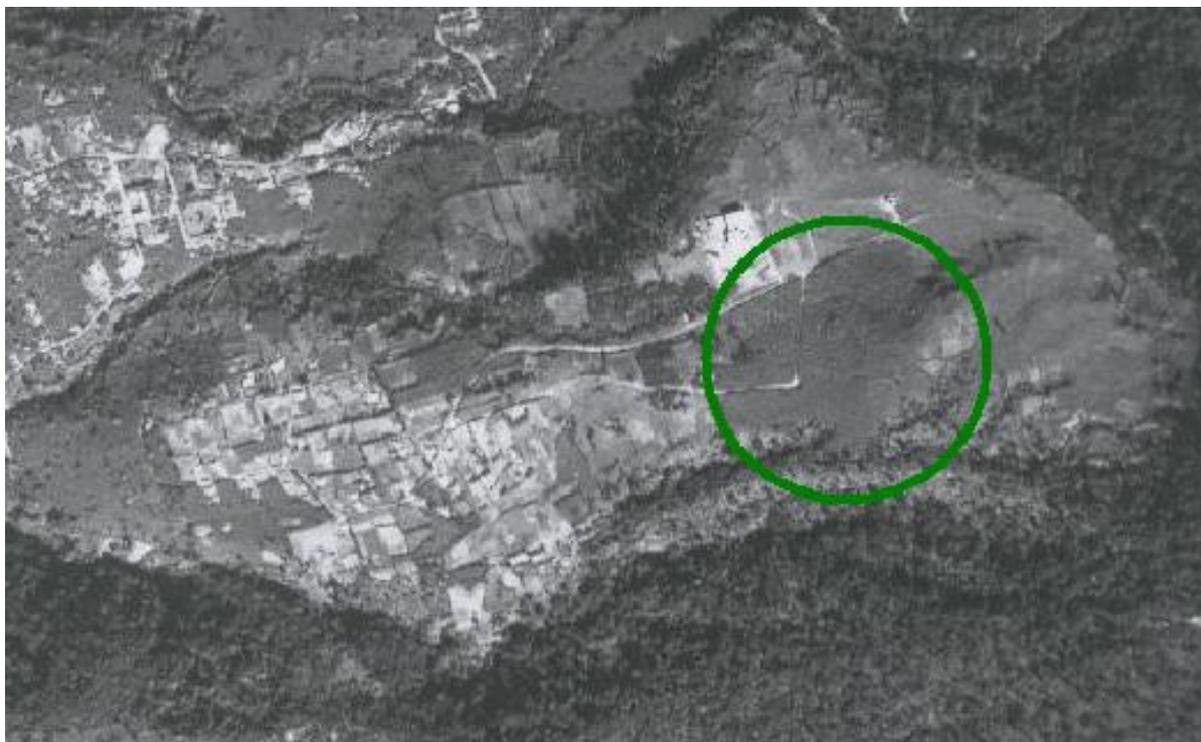
Vue aérienne de Papaye en 1968 (photo IGN)  
(Bananeraie entourée en vert)

#### **ANNEXE 4 : Evolution de l'occupation des sols à Matouba – Papaye**

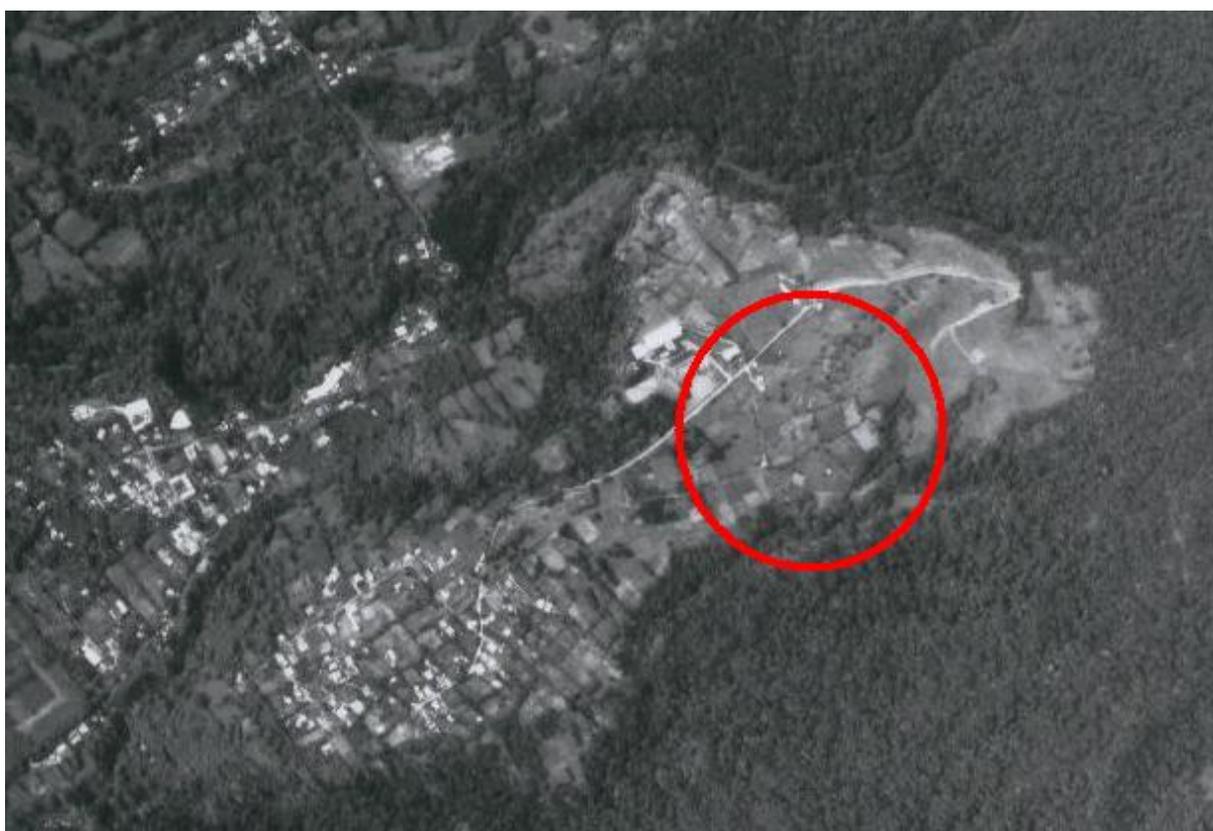
Vue aérienne de Papaye en 1988 (photo IGN)  
(Ancienne localisation de la bananeraie en rouge)
